**HELSINGIN TUOMIOKIRKON RESTAUROINTI- JA KORJAUS-
PROJEKTI:**

HANKESELVITYS

14.08.1995

Helsingin seurakuntayhtymä. Kiinteistötoimisto

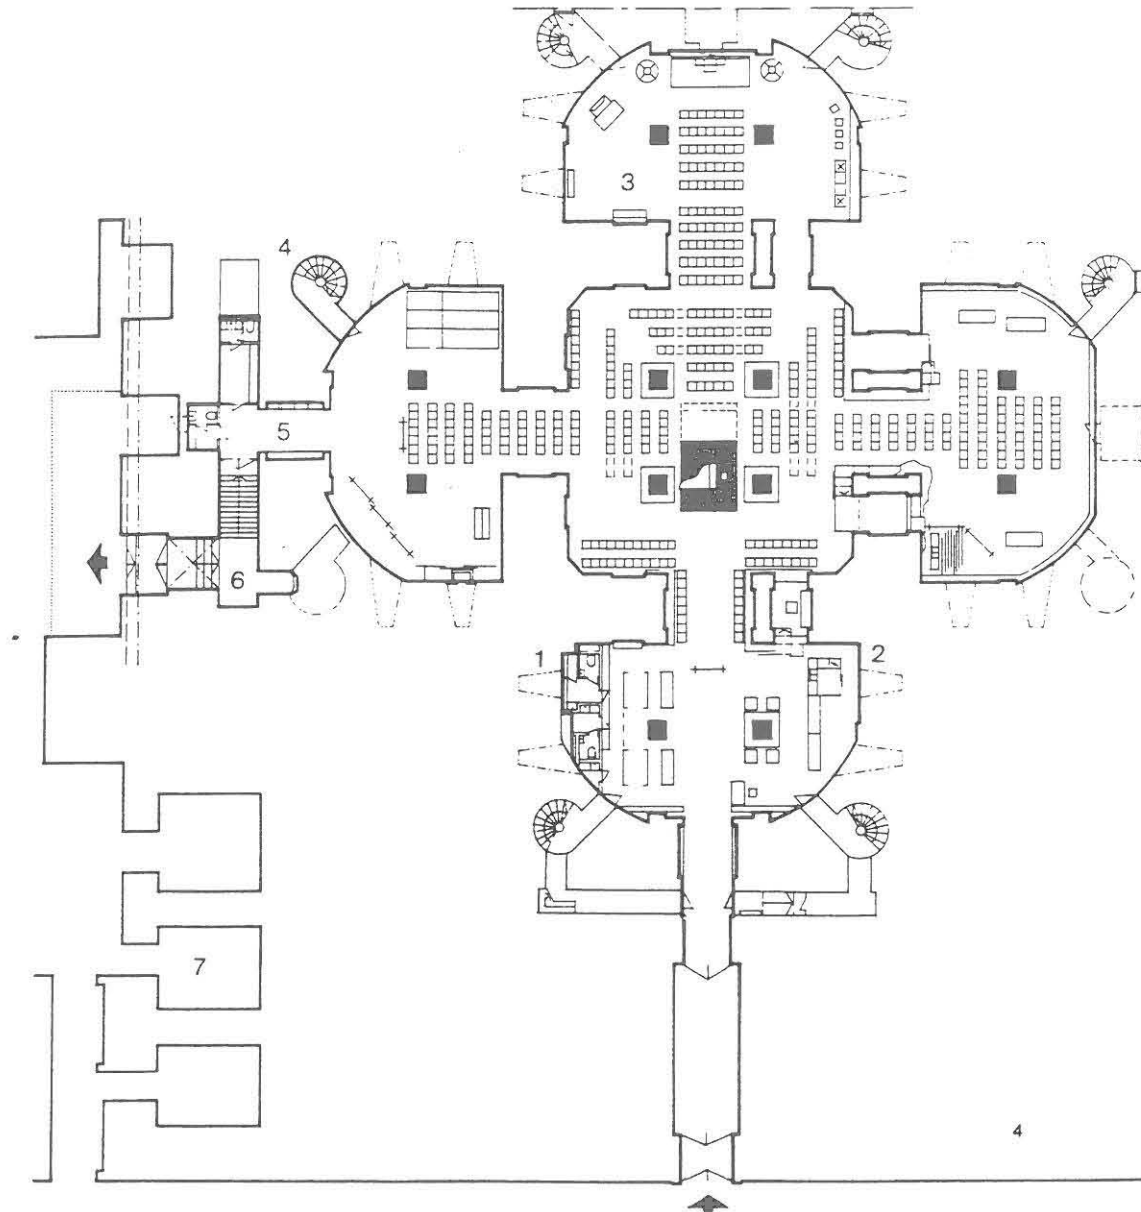
Kryptan nykyinen kunto on perusrakenteiltaan kohtuullinen, vaikka katto-, seinä- ja lattiapinnoissa ja pinnoitteissa on havaittavissa kulumisesta aiheutuvia vaurioita ja likautumista. Korjaustarpeen laajuuteen vaikuttaa oleellisesti kryptan tuleva käyttötapa ja käytön intensiivisyys.

Krytan pohjapiirros. Piirros arkkitehti Tarja Salmio- Toiviaisen artikkelista "Tuomiokirkon krypta. Kirkkokatu 18, Helsinki", Arkkitehti 2/1976.
