Hypoteekkiyhdistyksen talo
Eteläesplanadi 16, Helsinki

Väritutkimus

Entisöinti Pulla Oy
Kaisa Miettinen
kaisa.miettinen@gmail.com
040-705 8052

Heinäkuu 2010

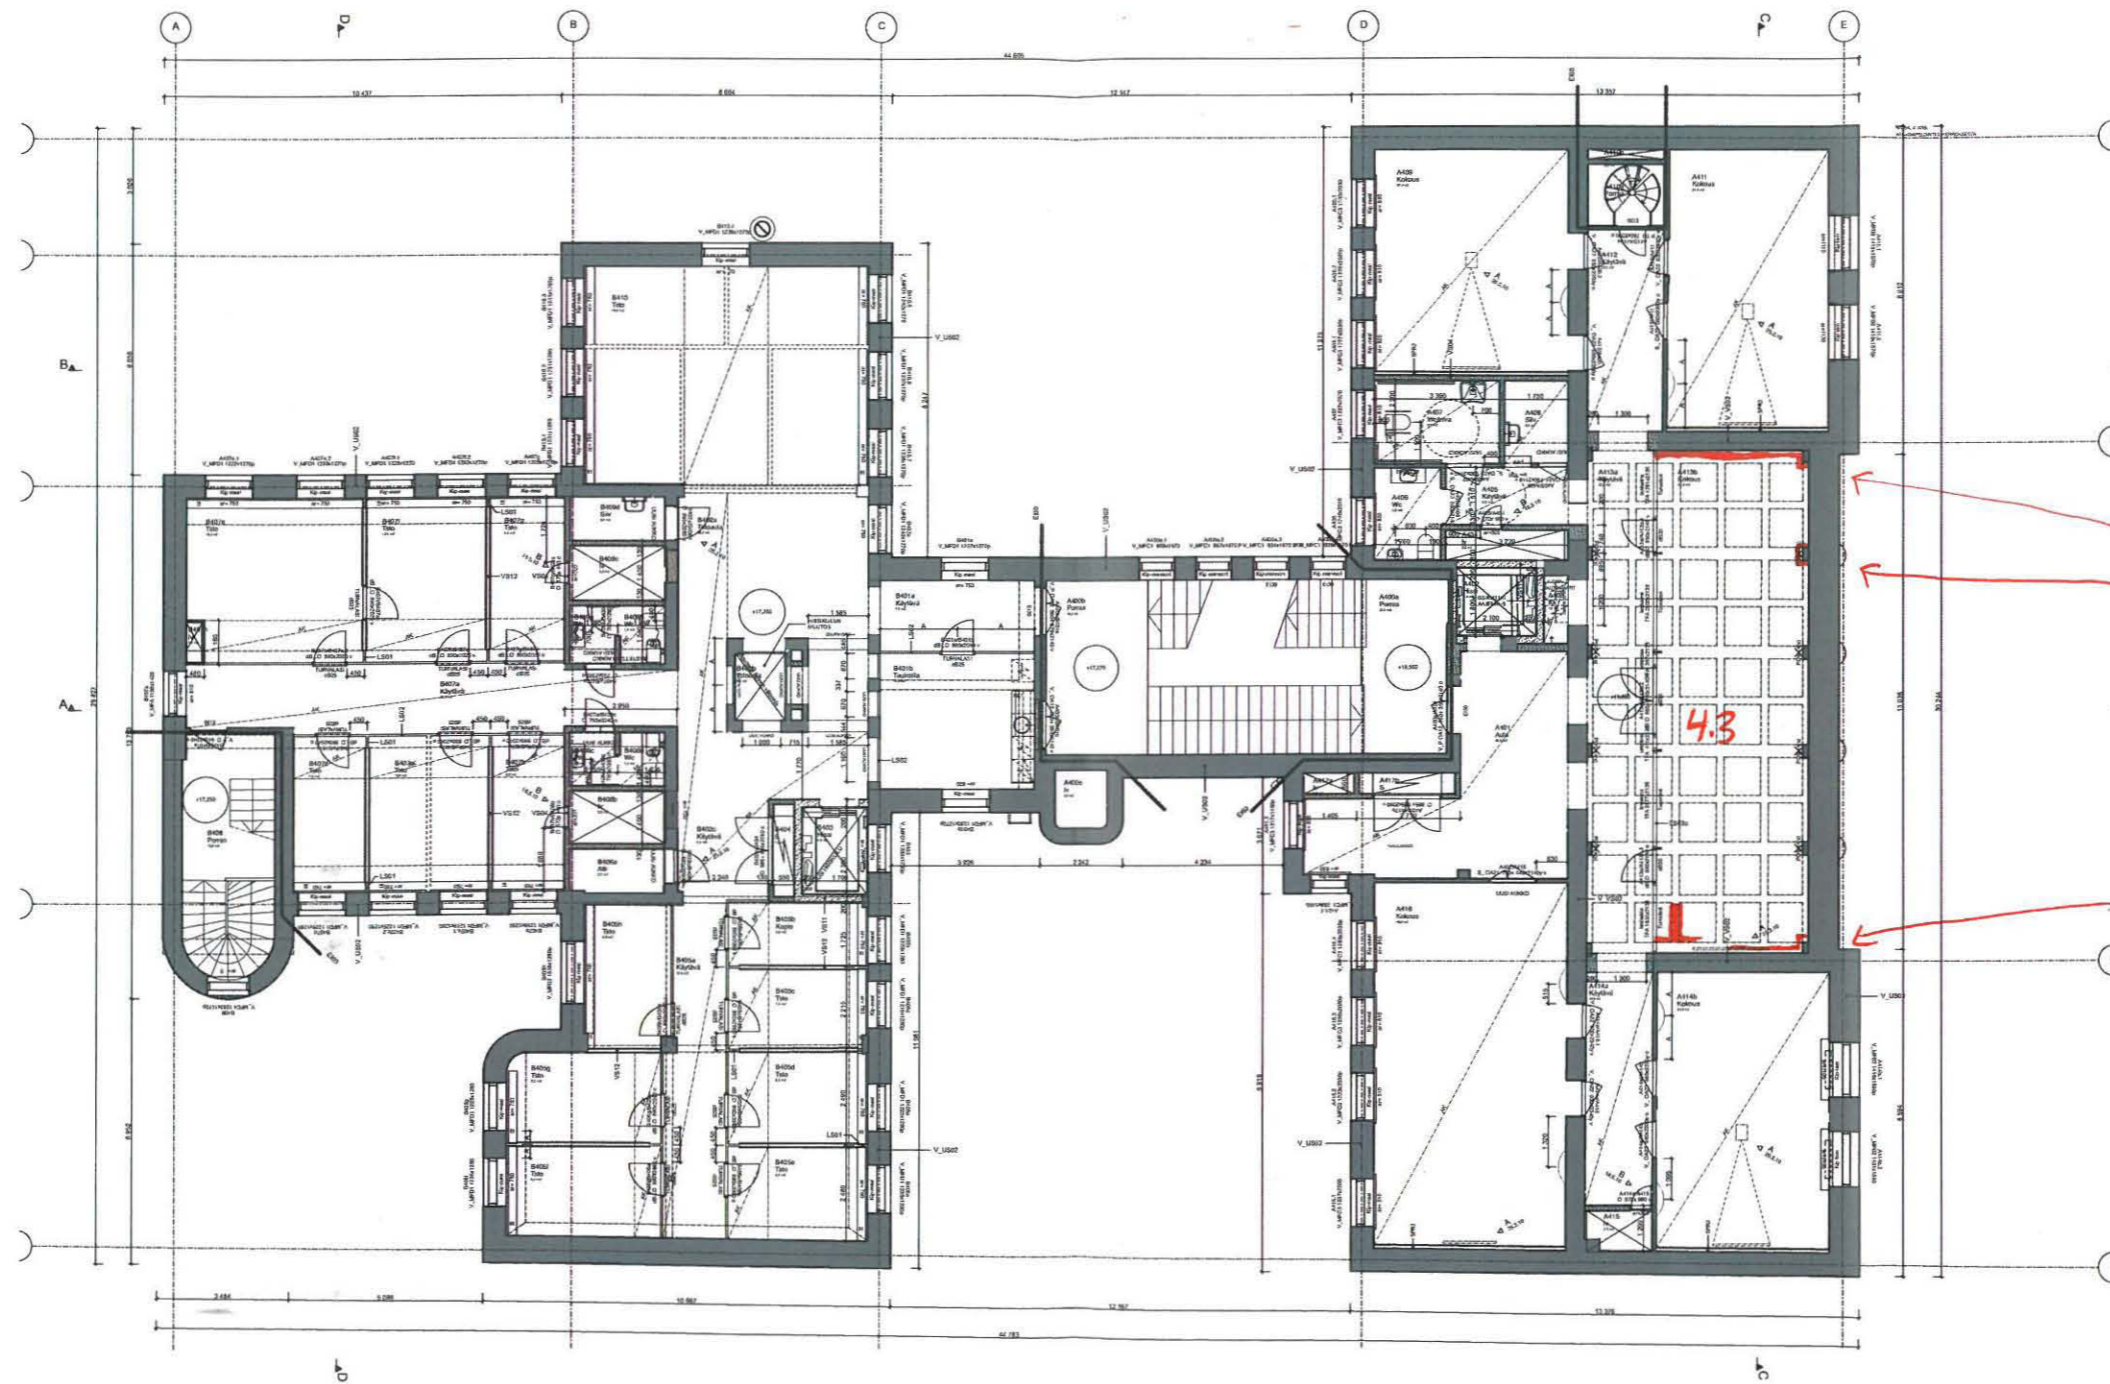
Päätyseinän rappauspinta on pilastereja lukuun ottamatta tasoitettu paksulla öljysilotteella, jonka päällä on vaalea öljymaalikäsittely. Sama öljymaalikäsittely toistuu myös liimamaalikerrostumien päällä. Seinäpinnat ovat olleet yksivärisiä ja boordirajauksesta ei löytynyt viitteitä.

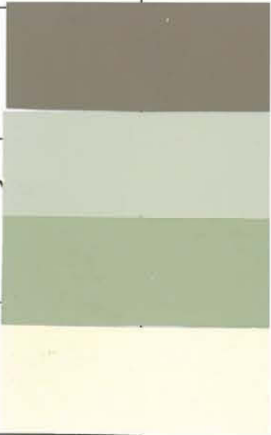
Väriportaikko tilassa 4.3. Kellertävä sävy on järjestyksessä kolmas pintakäsittelykerrostuma.
