Hypoteekkiyhdistyksentalo  
Eteläesplanadi 16, Helsinki

Väritutkimus

Lopullinen tarkistettu versio

Toukokuu 2010

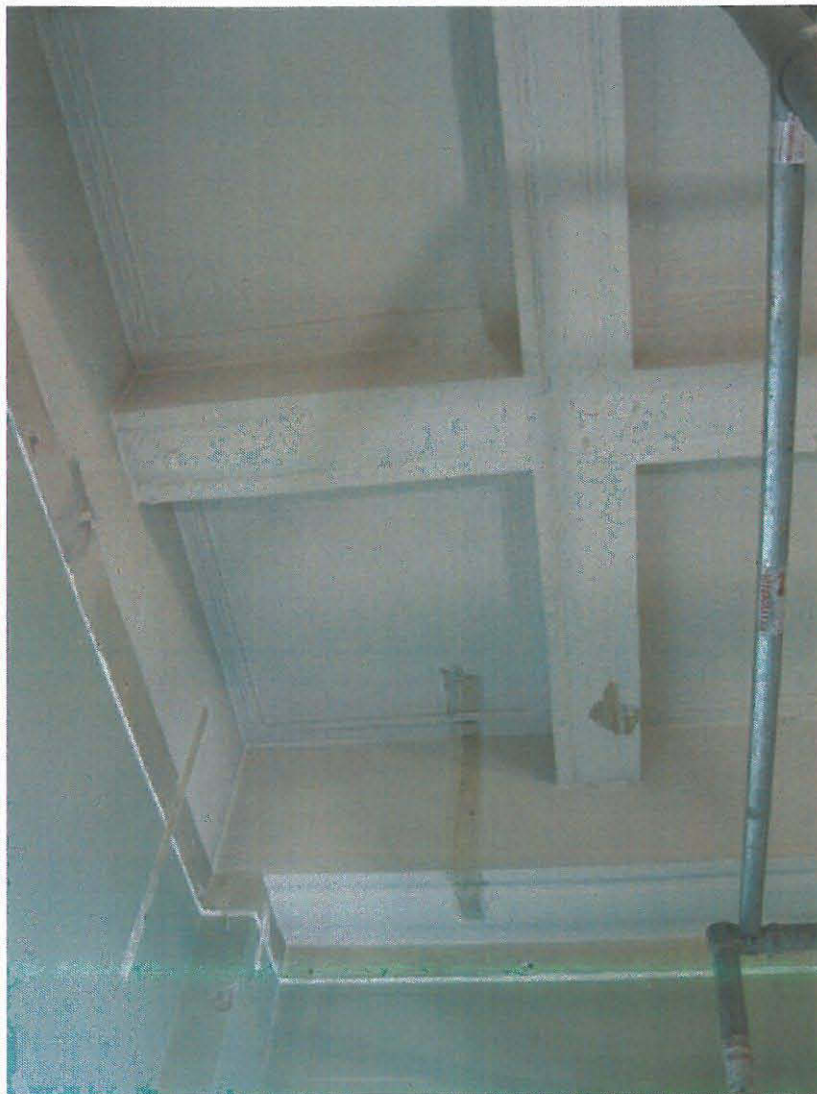
### 4.3 Katto

Maalikerrokset pahoin tuhoutuneet tulipalossa.

Kattokaseteissa, rapatuissa palkeissa ja seinän yläosassa ruiskutasotteen alla pari vaaleaa maalikerrosta.

Alimpana vaaleankeltainen öljy- tai alkydimaali NCS S 1010-Y20R.

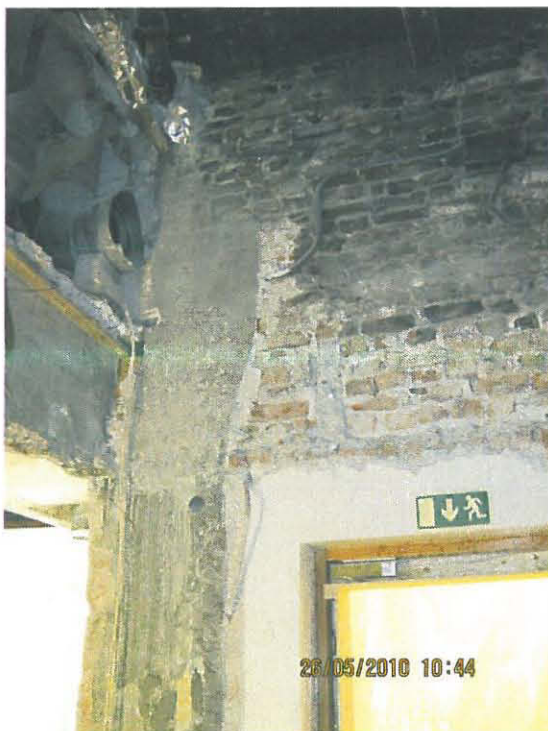
Alkuperäistä kattoa ei enää ole olemassa.

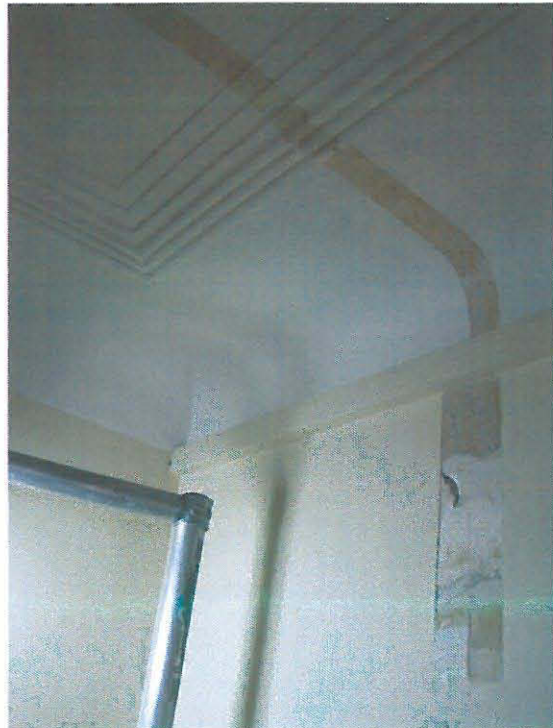
### 3.3 ja 3.7

Huoneissa on samanlaiset kattolistat. Molempien huoneiden alkuperäisväritys näyttää olleen sama. Maalikerrokset pahoin tuhoutuneet.

Yleiskuva kattolistoista.

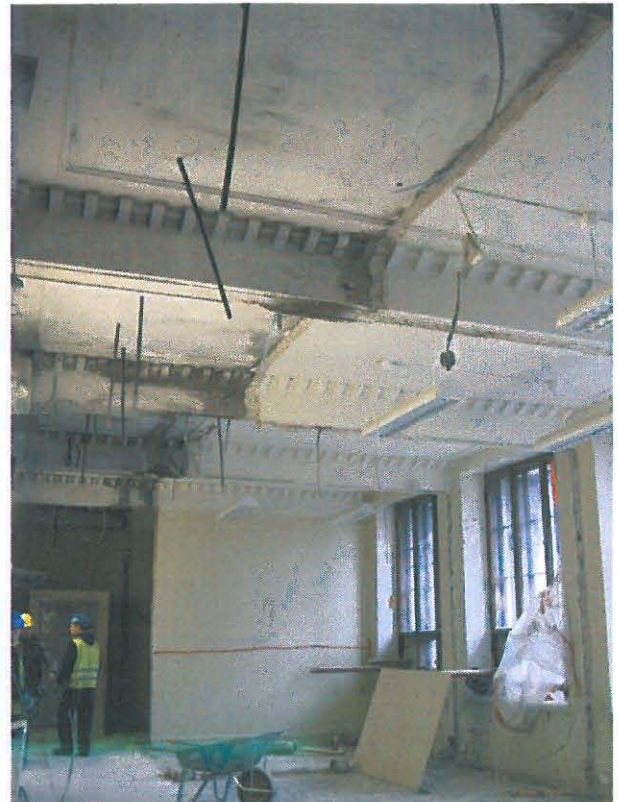
### 3.6

Maalikerrokset pahoin vaurioituneet.

Yleiskuva

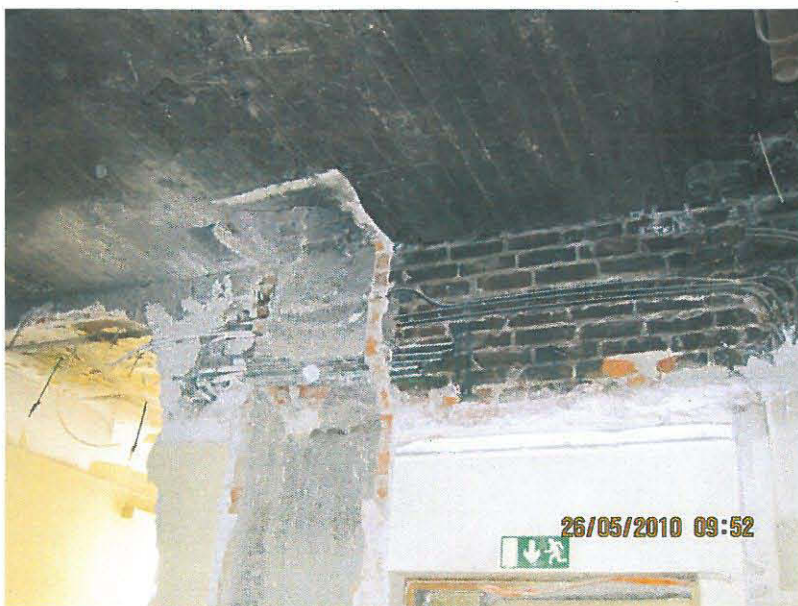
Alkuperäistä kattoa ei ole enää olemassa.

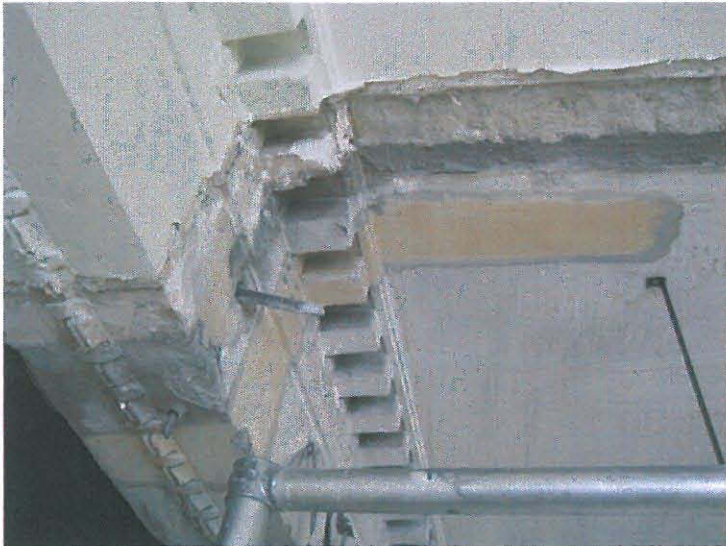
## 2.7

Katto on tutkittu alaslasketun katon alta jossa maalikerroksia on vähemmän kuin muualla. Katon keskiosassa paksun pellavakankaan alla alkuperäisessä kerroksessa näkyy hippusia vaaleanvihertävästä öljymaalista NCS S 0804-G20Y. Saman sävyn hippusia näkyy alimpana myös rapatuissa palkeissa, hammaslistoissa, seinän yläosassa ja rapatussa seinäfriisissä. Valokuvissa näkyvä kellertävä yleissävy on näiden hippusten päällä.

Yleiskuva  
kattolistoista.

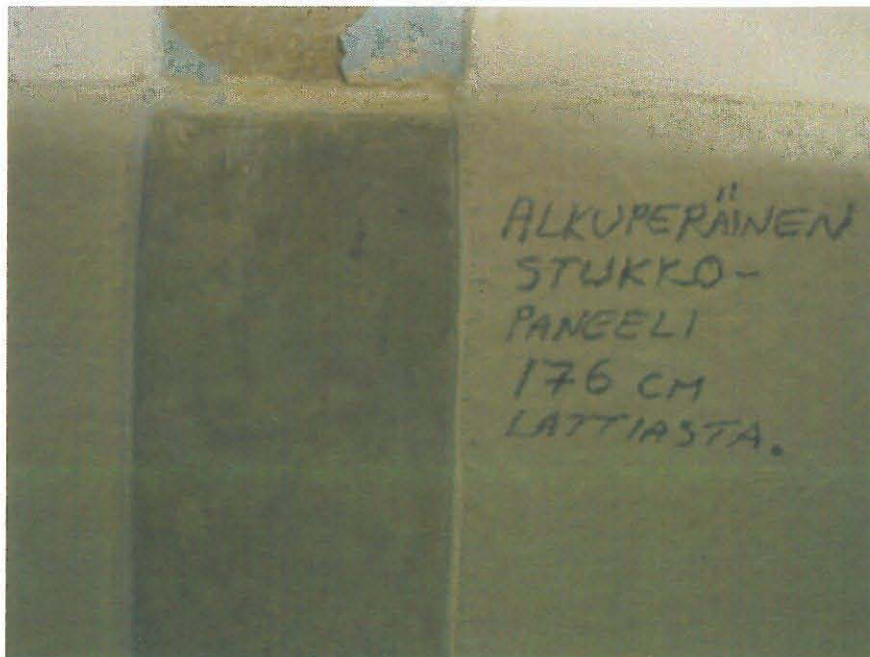
## 2.9 seinät ja katto

Katossa ja rapatuissa listoissa ei jäljellä alkuperäisiä kerroksia tutkitussa kohdassa.

Kaareva holkka ja seinän yläosa 245 cm:n korkeudelle lattiasta kellanvaalea öljymaali NCS S0804-Y10R.

Seinällä rappauksen ja öljykitin alla vanhimpana näyttäisi olleen tapetti tai kangas. Seinän kulmissa jäänteitä kankaisesta reunanauhasta tai vastaavasta. Epäselvä.

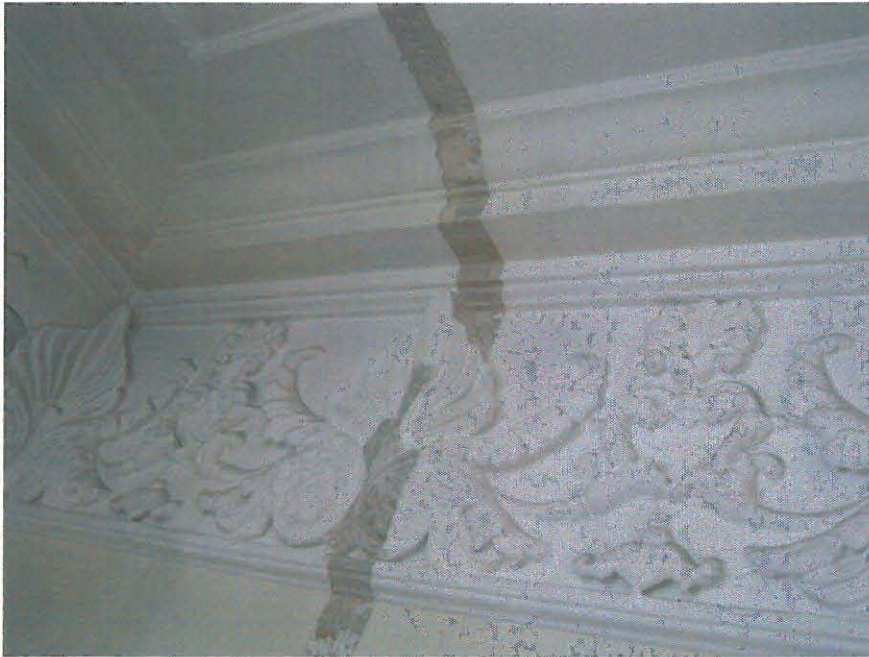
## 2.10 katto ja seinät

Vanhin värisävy katossa vaalea keltainen NCS S0804-Y10R.

Vanhin värisävy holkassa aja rapatussa friisissä  
kellertävä NCS S1010-Y20R.

Vanhin värisävy seinissä vaalea keltainen NCS S1010-Y10R.  
Epäselvä.

Yleiskuva

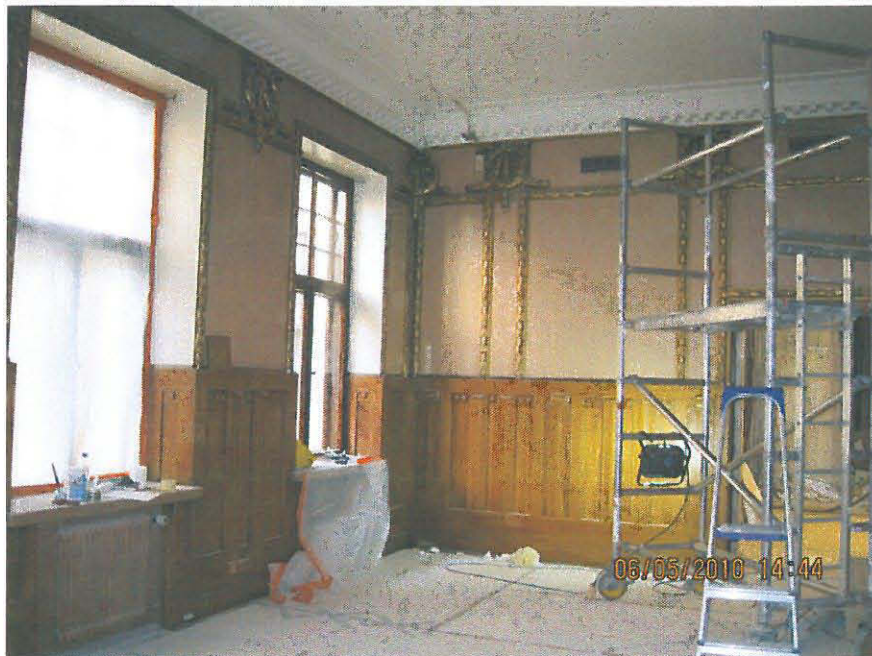
## 2.8

Katto ja holkkalistat pahoin vaurioituneet.

Holkassa toiseksi vanhimpana vihertävä liimamaalityyppinen maali  
NCS S3010-Y10R.

Alimpana näkyy jäänteitä vaaleankeltaisesta öljymaalista  
NCS S0804-Y30R.

Yleiskuva  
huoneesta

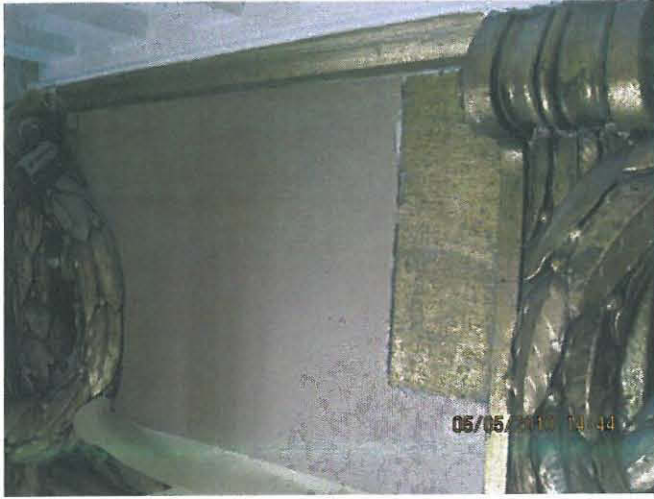
Yläpeilit 2.8

- nykyinen marjapuuron punainen maali
  - paksu pellavakangas joka on kokonaan kullattu siirtokullalla
  - lyöntimetalli maalatulla vaalealla pohjalla. Kuvassa näkyvä vihreä on hapettumaa ja tumma ruskea liimajäänteitä päällä olleesta pellavakankaasta
  - vaalea alkydi tai öljymaali. Saattaa olla pohjamaali
  - punaruskea yksivärinen stukko, yleissävy NCS S3030-Y40R. Sävy on haettu sopimaan pähkinäpuisiin paneeleihin kuten Pentti Pietarila on aiemmin todennut. (Dokumentti vuodelta 1976)
- Tutkituissa kohdissa stukon vahapinta on vaurioitunut, väri on aiemmin ollut todennäköisesti syvempi ja tummempi. Paremman käsityksen väristä saa kastelemalla stukon pintaa vedellä.
- rappaus

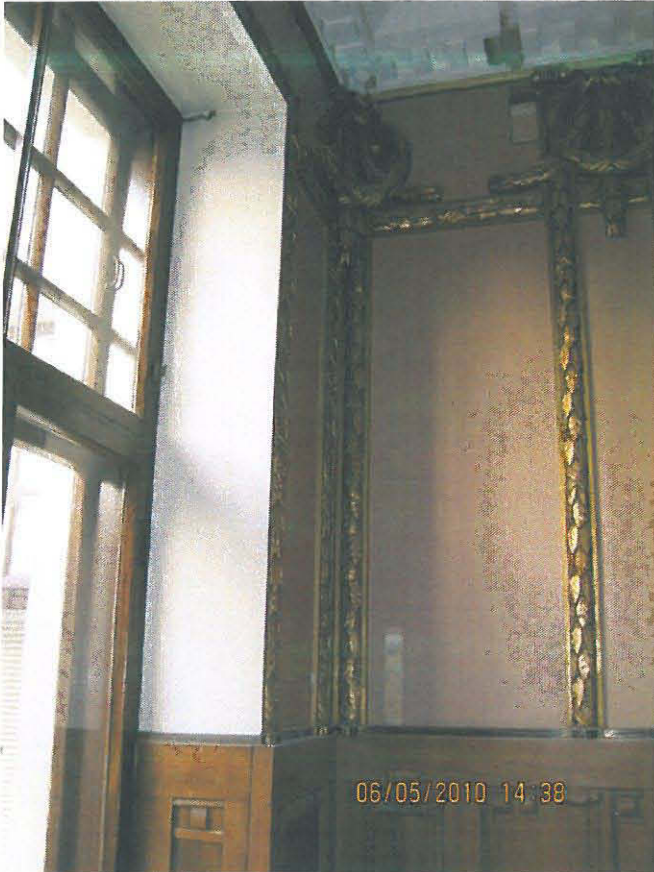
# Alapeilit 2.8

Osa alemmista isoista peileistä on levytetty, näissä on ollut maalauksia jotka on nyt poistettu. Kapeat peilit on rapattu. Vanhin kerros punaruskea stukko kuten yläpeileissä. Tutkimus on tehty oikeanpuoleisen ikkunan vierestä nurkasta.

Yleiskuva

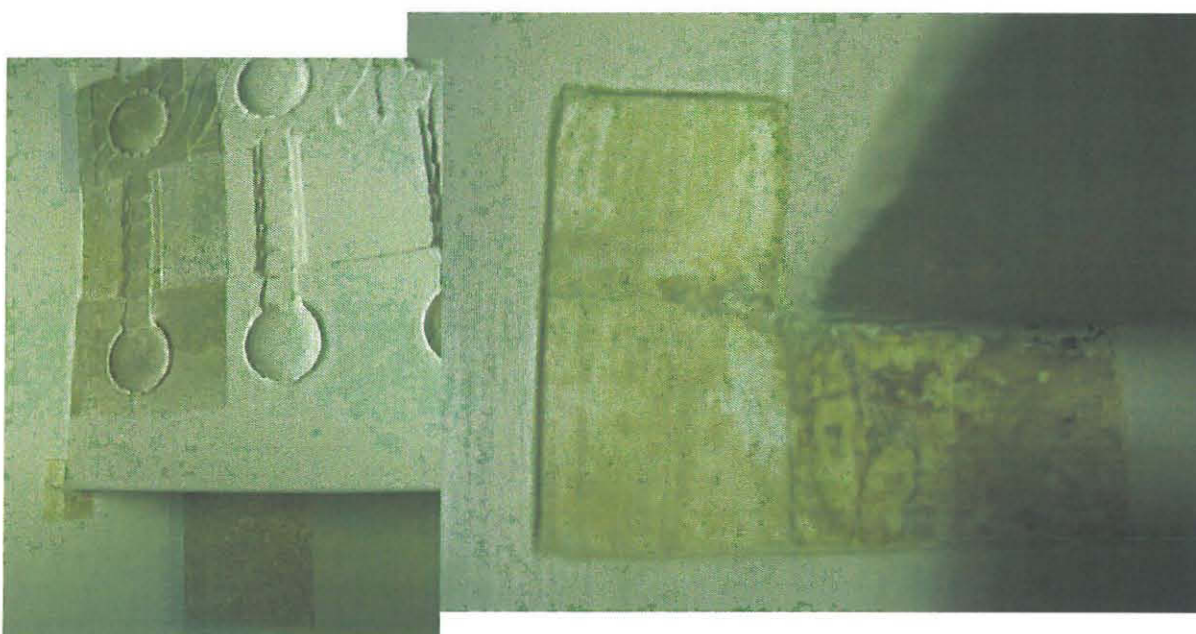
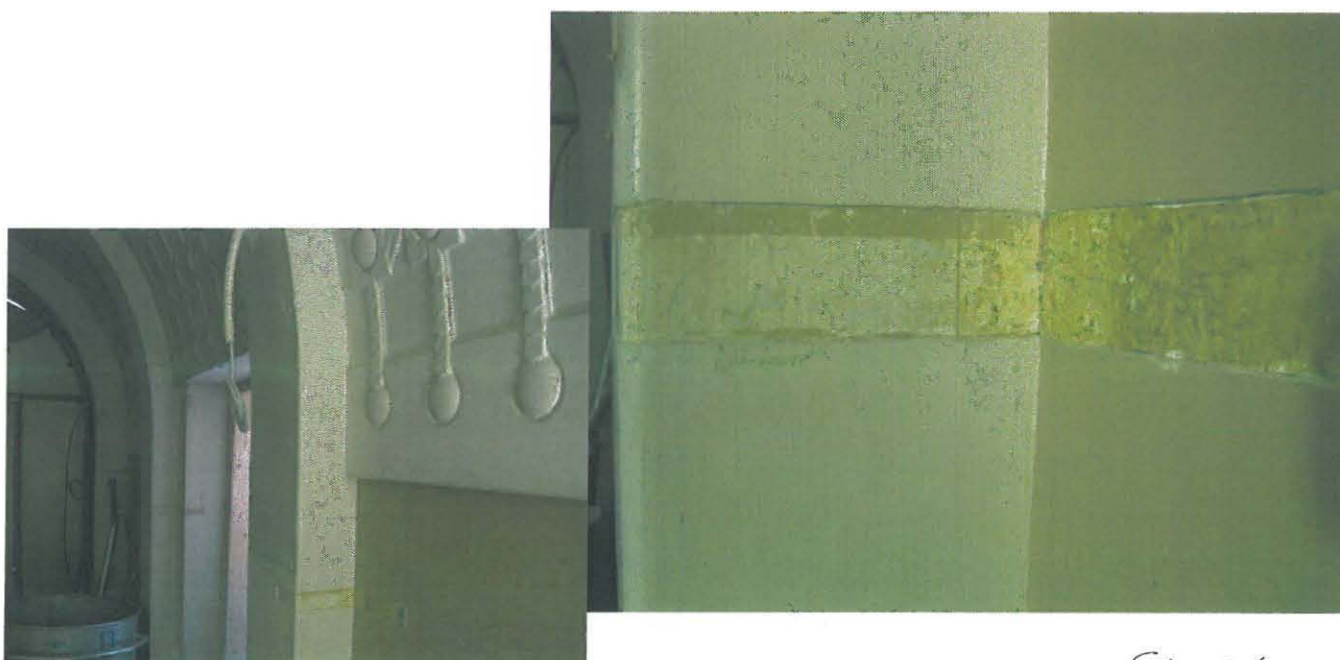
Täsmennyksiä stukkopaneelin rajauksiin:

Yläkuviissa erottajan puoleisissa seinissä stukko jatkuu syvennyksen reunaan asti jossa se rajottuu valkoiseen stukkoon.

Alakuviissa kauppatorin puoleisissa seinissä stukko jatkuu pari cm sileän kaaren puolelle eli holvin kantin verran.

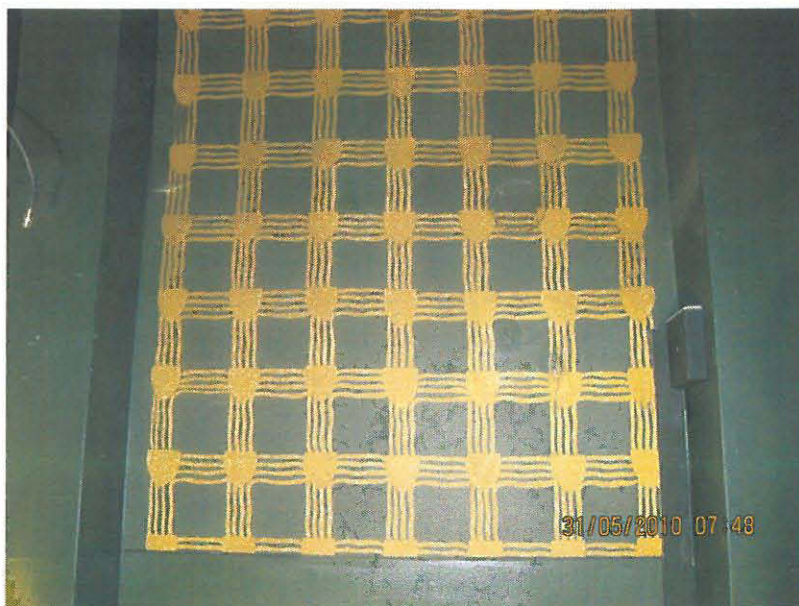
Nykyinen kultaristikokoristelu vihreällä pohjalla löytyy myös alkuperäisestä kerroksesta, vuonna 2008 tehty dokumentti ei siis pidä tältä osin paikkaansa. Itse kultausta näkyy vain neliösentin kokoinen pala mutta aaltokuvio näkyy selvästi raitoina tutkituissa kohdissa. Kulta on todennäköisesti lyöntimetallia ja vihreä pinta vaikuttaa stukolta, jonka vahapinta selittäisi sen että kulta ei ole siinä pysynyt.

Nykyinen kultaverkkokoristelu

Raidat näyttävät myös leveämmiltä kuin nykyään. Myös ulko-oven smyykissä on raitoja. Kannattaisi lisätutkimuksin varmistaa onko smyykissä kenties erilainen kultakuvio ja tarkistaa muutenkin vastaako alkuperäinen kuvio nykyisin esillä olevaa.

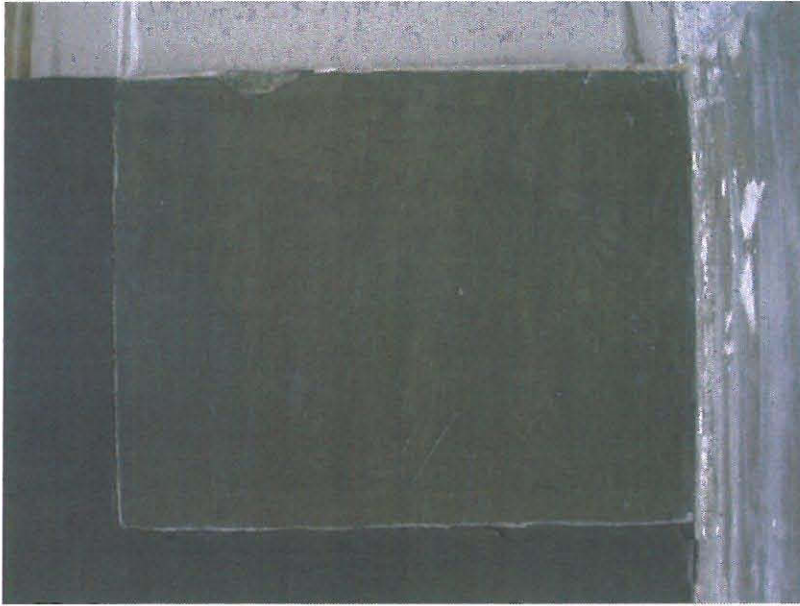
Paneelin vihreä stukko

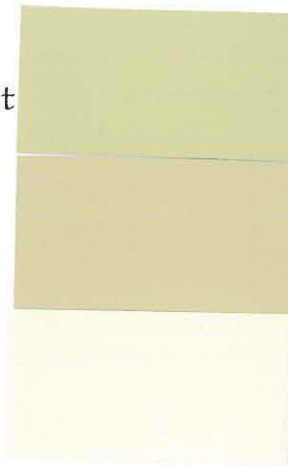
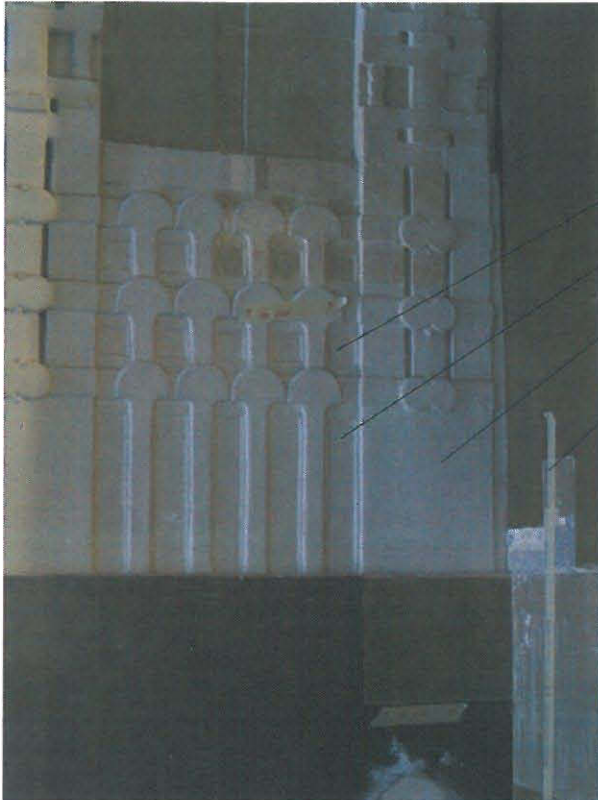
Lisätutkimuksissa toukokuussa 2011 holvikaton osalta selvisi seuraavaa: katto on maalattu kahdella värillä, syvemmillä olevat pinnat tummemmalla vihreällä NCS S2010-G90Y tai NCS S2010-Y. Korkokuvat on maalattu vaalealla NCS S1005-Y40R (Y50R, Y60R).

Myös vihreitä pintoja

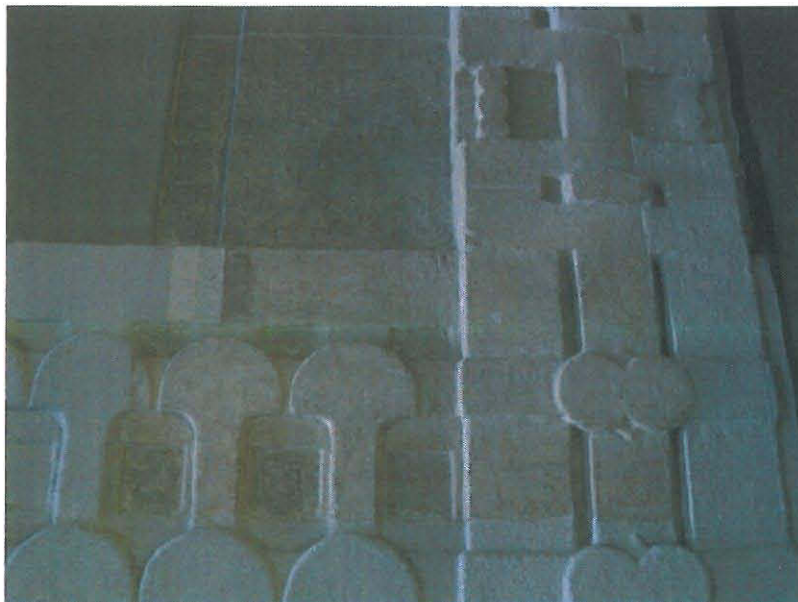
Yksityiskohta
