Urajärven kartanomuseo, Asikkala

Konservointi- ja restaurointityöraportti:  
Sivurakennuksen hirsityöt

Museovirasto  
Kulttuuriympäristön hoito-osasto  
Restaurointi

Sivurakennuksen hirsityöt kesä 2011

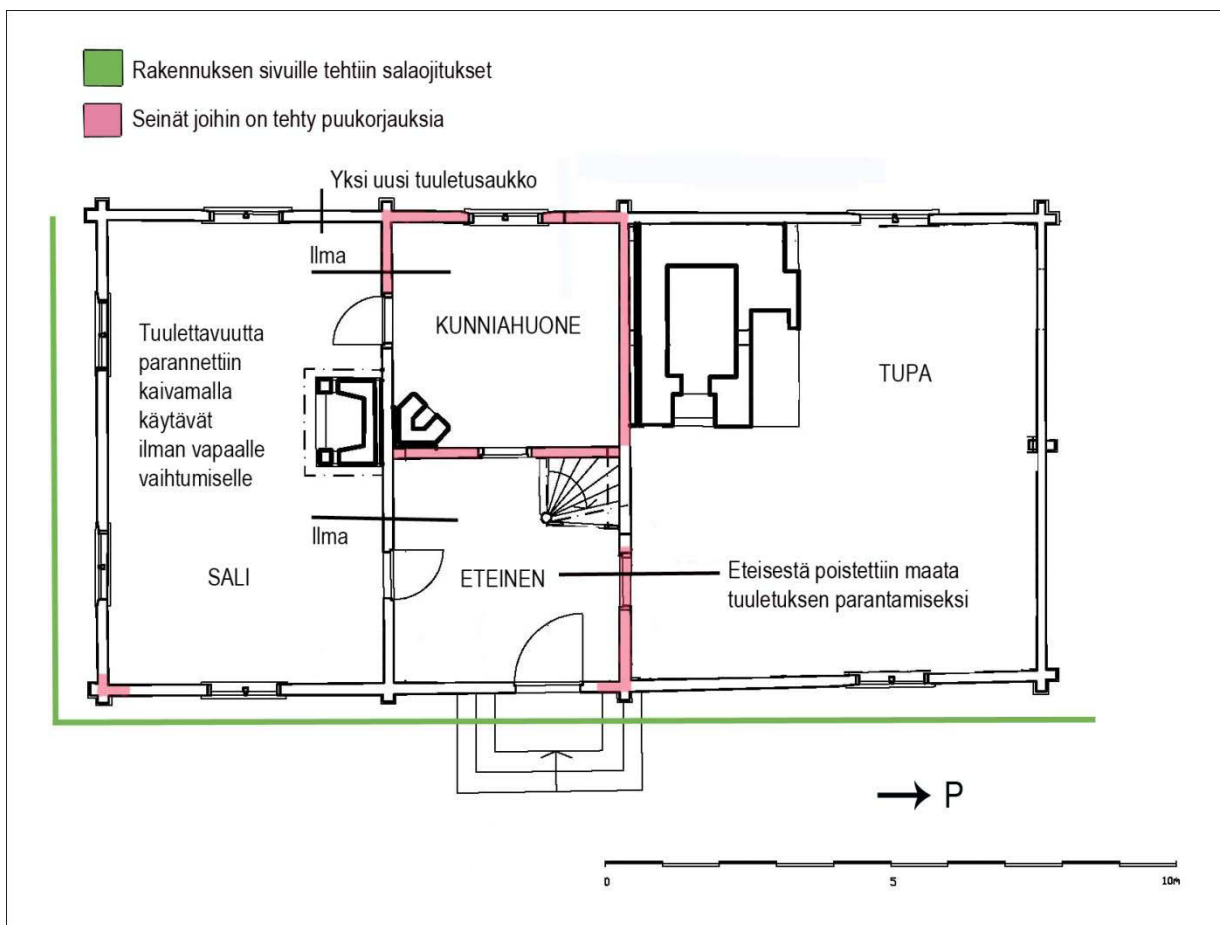
**Uusi tuuletusaukko pitkällä sivulla läntisellä julkisivulla**

Olosuhteita parannettiin myös kaivamalla eteisen ja salin, sekä kunniahuoneen ja salin väliseinien alle tuuletusta varten tila. Jotta ilmaa saatiin kiertämään mahdollisimman hyvin koko alapohjassa, päätettiin salin läntiseen kiviladontaan tehdä yksi uusi tuuletusluukku. Tällä seinustalla ei sellaista ollut aikaisemmin ollut, joten se tehtiin muiden julkisivussa näkyvien aukkojen kaltaiseksi.

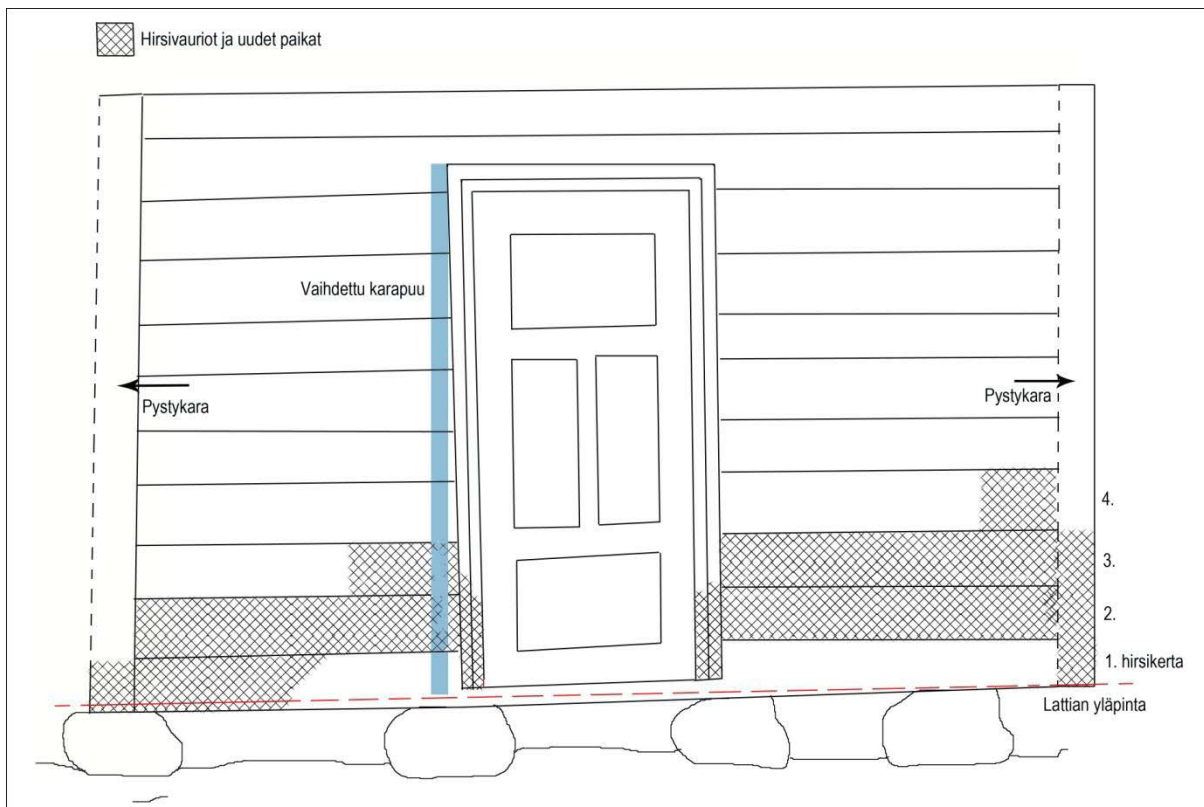
**Ongelmia/pohdintaa:** Katajasta valmistetun karapuun lahovauriot oven vasemmalla puolella aiheutti muutamien päivien konservoinnin etiikan pohdintaa. Toisaalta oli arvioitava vanhan karan ja näin ollen vanhaa rakennustapaa edustavan rakennusosan säilymistä, ja toisaalta taas ottaen huomioon vauriot, niiden aiheuttamat ongelmat ja kestävä ratkaisu. Karan lahonnut alaosa ei toiminut enää hirsyä sitova rakenteena ja oli aiheuttanut hirsien pullistumista. Aluksi

sovimme, että kara vaihdetaan vain lahonneelta osin. Koska tämä ei kuitenkaan auttanut pullistumisongelman kanssa, päätettiin myöhemmin vielä vaihtaa koko karapuu kestäväksi T-malliseksi karapuuksi. Uuden karan sovitusvaiheessa seinärakennetta oikaistaan varovasti pönkäämällä, jotta uusi karapuu saatiin sovitettua.

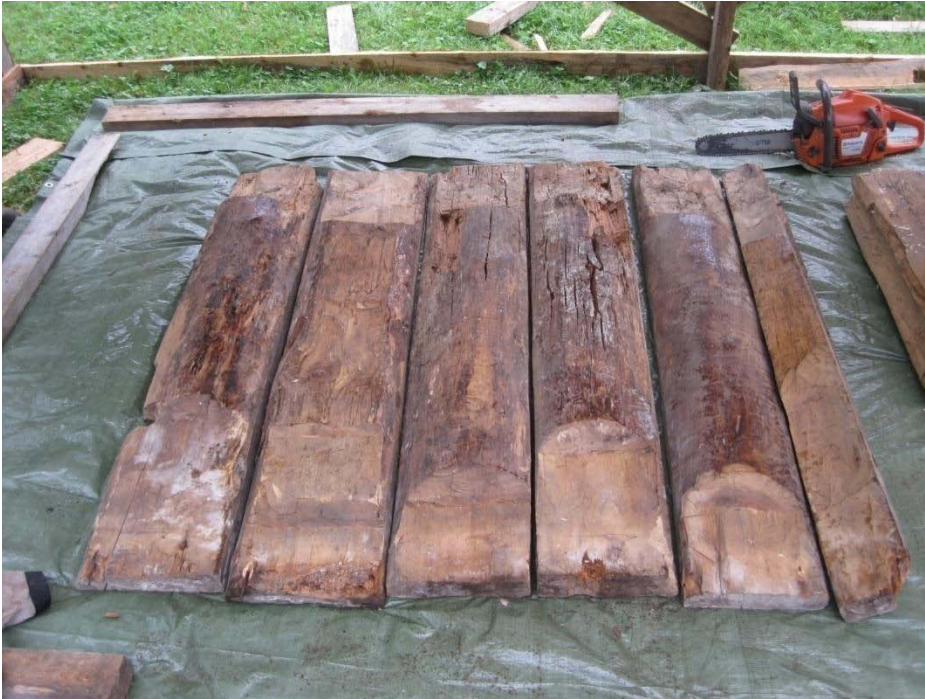
Portaiden alla olleissa lankuissa oli jonkun verran lahovaurioita, joista suurimmat poistettiin. Lankut myös harjattiin teräsharjalla lian poistamiseksi. Kaiken kaikkiaan puutavara oli kuitenkin niin paksua, tiheäsyistä ja suurimmalta osaltaan hyväkuntoista, että muita toimenpiteitä ei tarvittu.

***Lankut ulkona vaurioiden selvittämistä, dokumentoimista ja puhdistusta varten.***

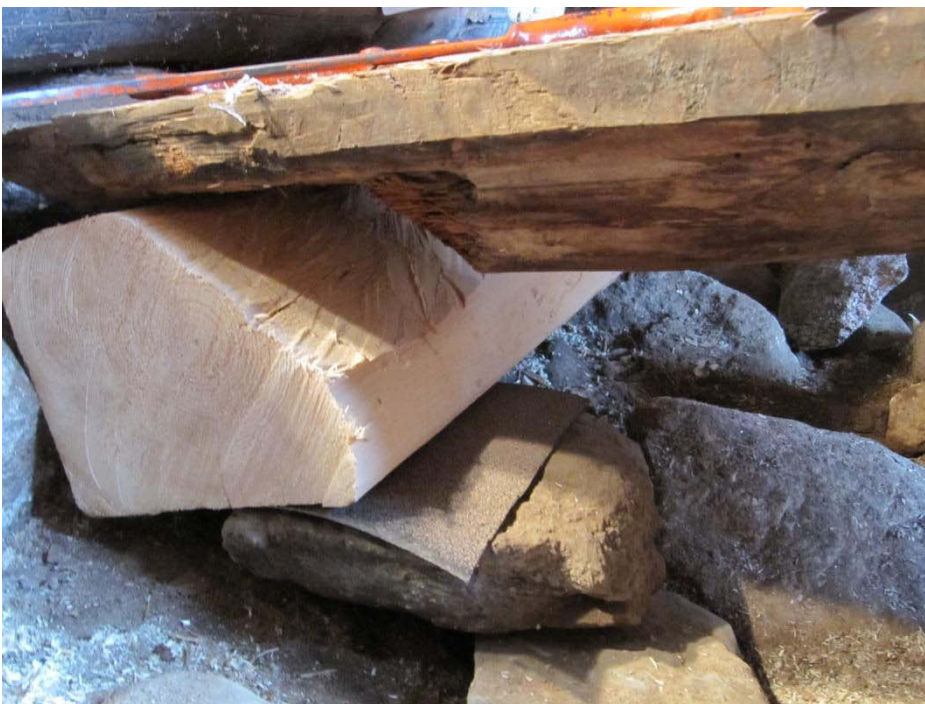
***Kuvassa näkyy porraskomeron ensimmäinen lankku ja sen alapuolinen tuenta.***

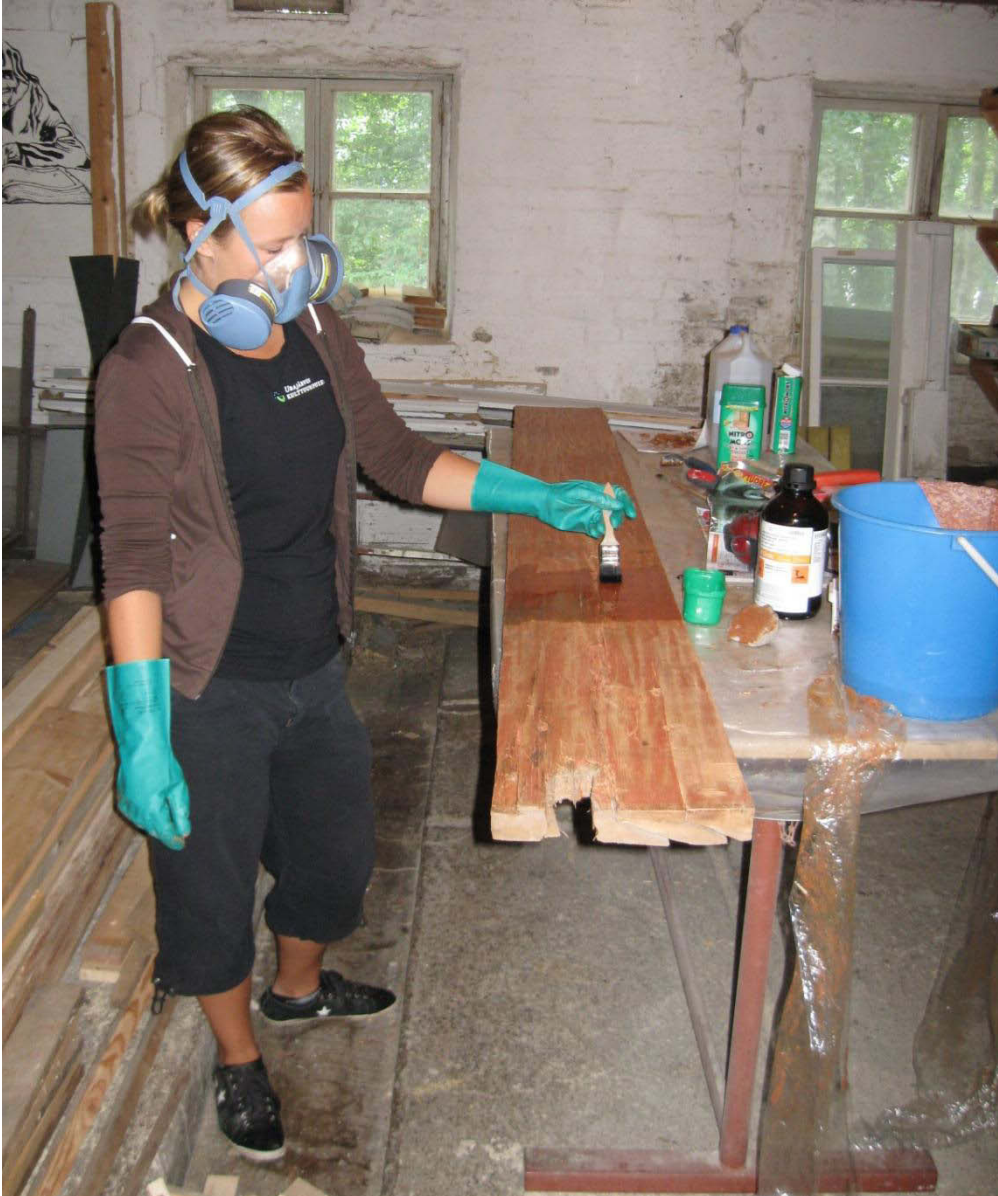
Toisena maalia liuottavana aineena kokeiltiin ammoniakkia, jota siveltiin lankun pinnalle, annettiin vaikuttaa ja pestiin vedellä pois. Tämä ei kuitenkaan osoittautunut maalinpoistossa hyväksi keinoksi, jolloin siitä luovuttiin. Toisen tapana kokeiltiin käsihöylällä höyläämistä. Testikohdaksi valikoitiin seinän vierustan lankku, johon tehtiin n. 10x10cm höyläys. Tästäkin tavasta kuitenkin luovuttiin, koska uudelleen höylääminen vei liikaa vanhaa puupintaa mukanaan, sekä alkuperäinen käsihöylällä tehty jälki olisi kadonnut.

***Kuvassa Katariina Sommarberg kokeilee erilaisia menetelmiä maalinpoistoon.***

***Kokeilua tehtiin Nitro morsilla, ammoniakilla, sekä käsihöylällä.***

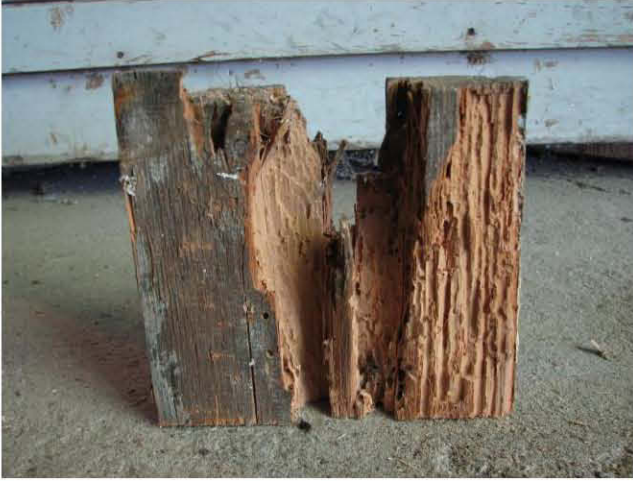
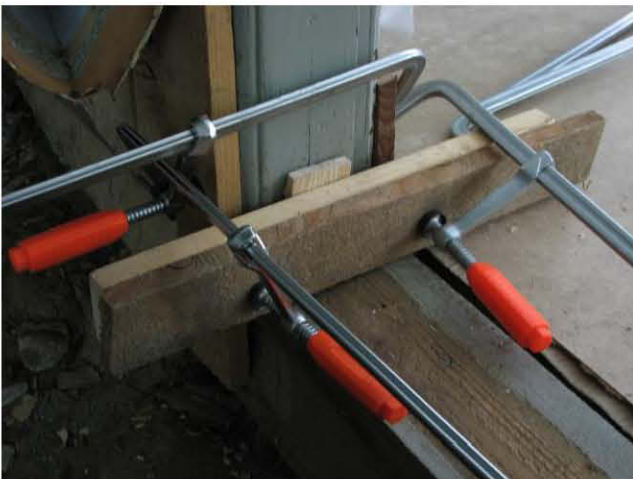
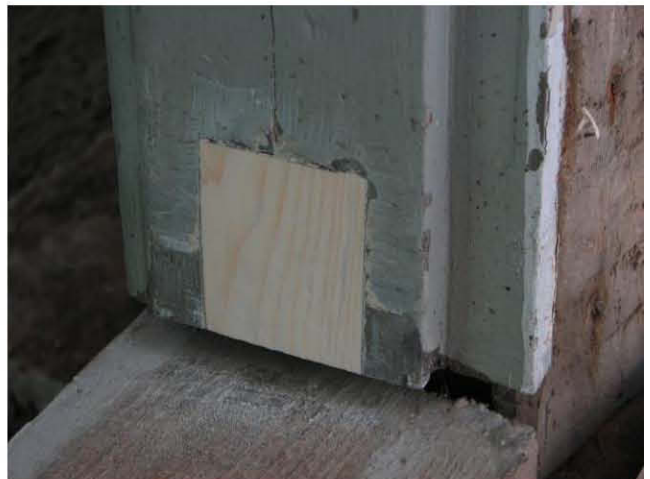
*Kuvat 5, 6, 7, 8 ja 9. Karmin alaosa korjattiin noin 15 cm matkalta. Aihio taltattiin liimauksen jälkeen lopullisiin mittoihin. Karmin toisen puolen alaosaan tehtiin pieni paikka. (J. Toivio)*

Asehuoneen ja salin välisen ovenkarmin toinen alaosa korjattiin myös ja toisen alaosaan tehtiin pieni paikka. Karmin uusi alaosa kiinnitettiin lapaliitoksella.
