Urajärven kartanomuseo, Asikkala
Konservointi- ja restaurointityöraportti:

Päärakennus, Lilly von Heidemanin huone
Päärakennus, vierashuone
Päärakennus, ruokasalin lattian maalaus
ja retusointien viimeistely

2010 ja 2012

Katariina Sommarberg, Museovirasto 2010
Nanna Kymäläinen, Museovirasto 2010 ja 2012
Tanja Lindfors, Konservointi Lindfors 2012

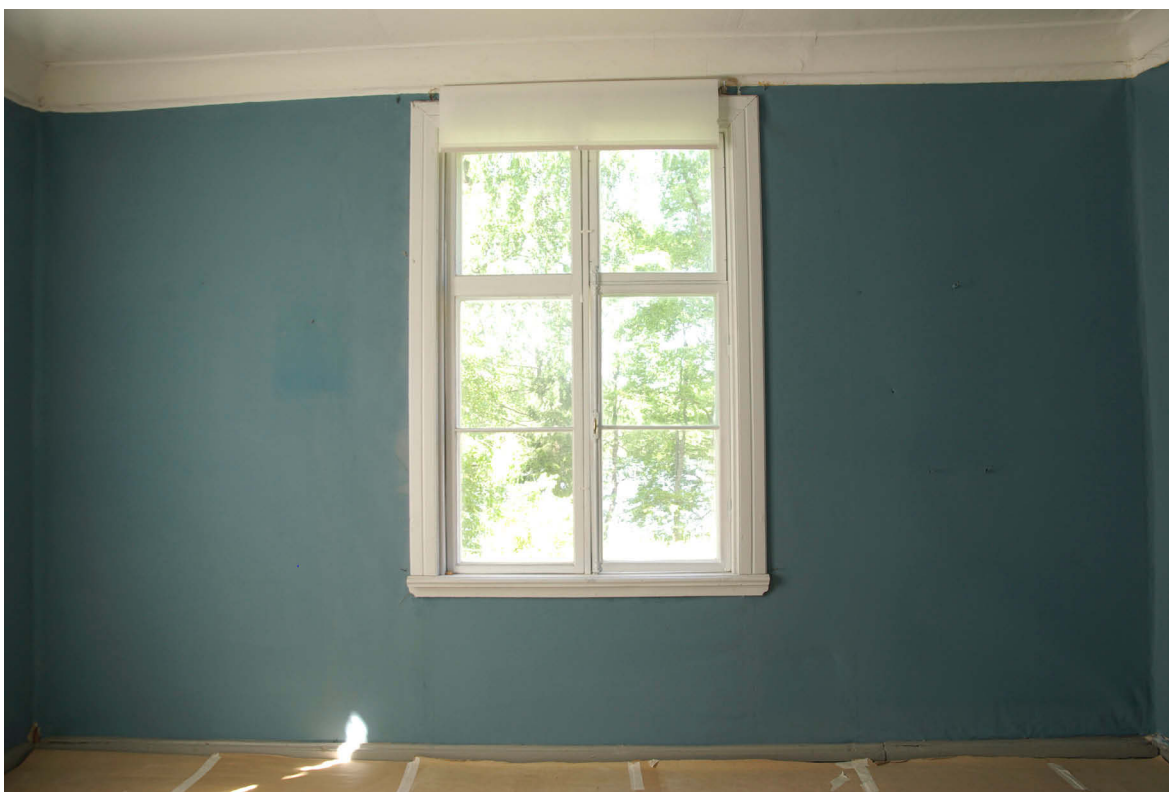
Lilly von Heidemanin huone länsiseinä ennen ja jälkeen konservoinnin

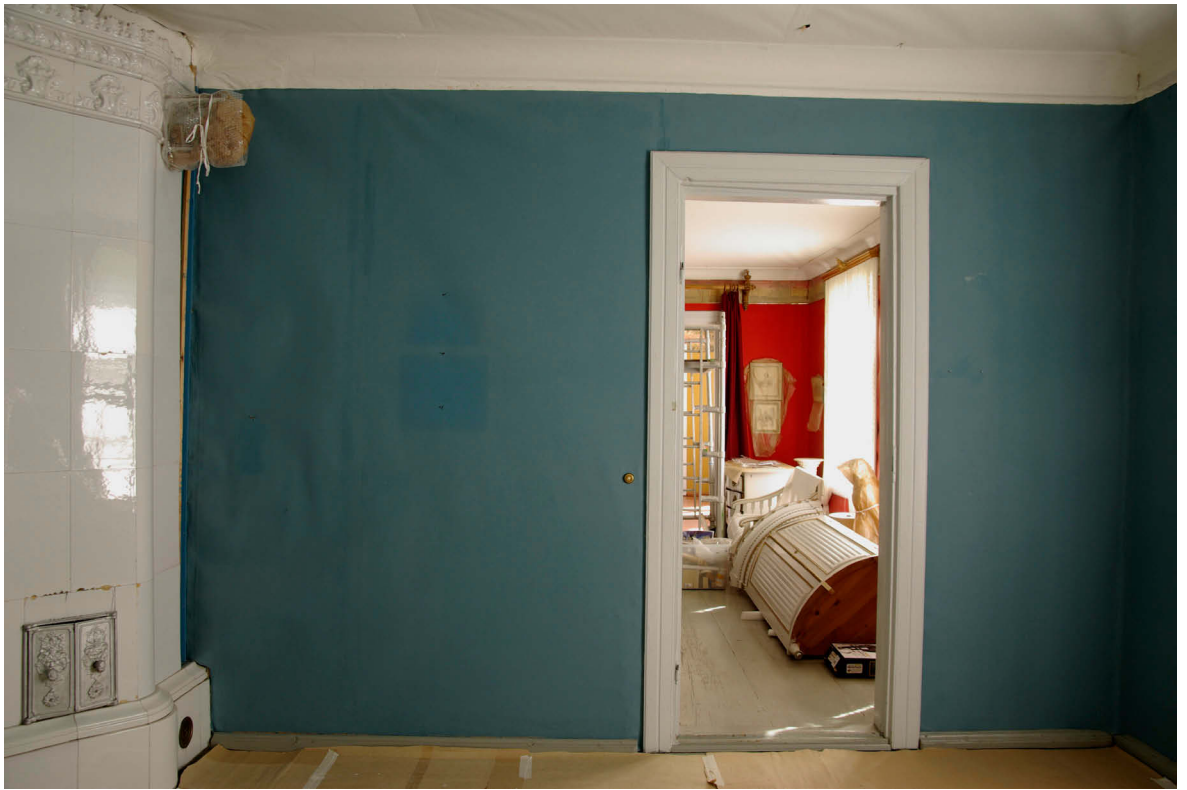
Lilly von Heidemanin huone itäseinä ennen ja jälkeen konservoinnin

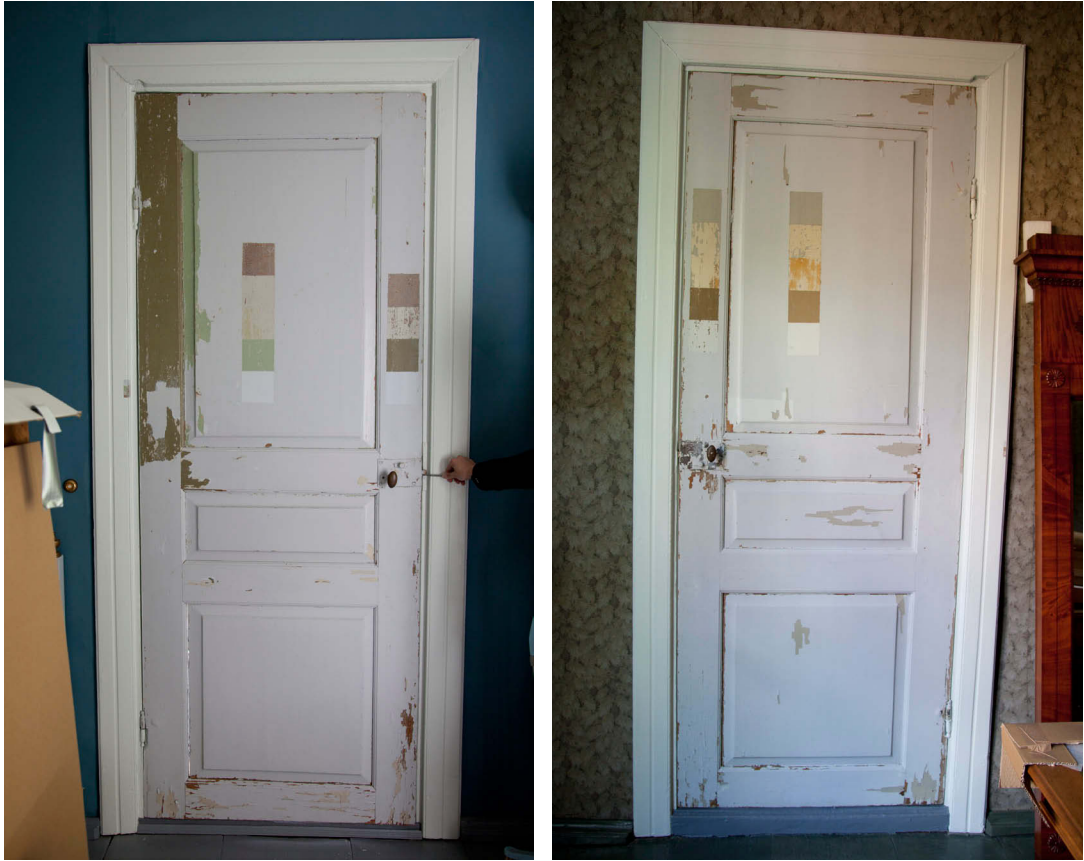
salin puolelta. Lillyn huoneen puoleinen maalipinta on irtoillut pohjasta. Oven takaisinasennuksen jälkeen ovesta poistettiin irtoavat maalit.

Vasemmalla Lillyn huoneen ovi ja oikealla vierashuoneen ovi ennen maalin poistoa, listat on maalattu.
