Urajärven kartanomuseo, Asikkala

Konservointi- ja restaurointityöraportti:
Sivurakennuksen eteinen, kunniahuone ja sali

Museovirasto
Kulttuuriympäristön hoito-osasto
Restaurointi

2012

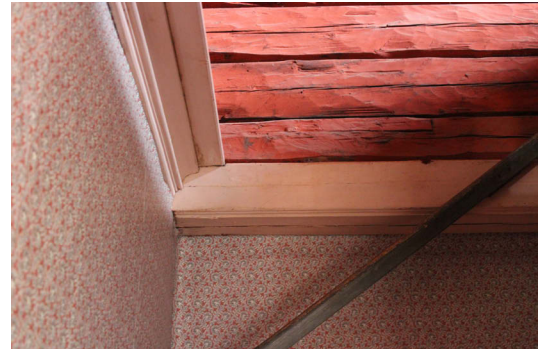
Kuva 7: Palkki maalinpoiston jälkeen.

Eteisen portaikon yläosassa olevassa palkissa oleva ruskea muovisideaineinen maalikerros päätettiin poistaa, jotta eteisen ilmeestä saataisiin mahdollisimman yhtenäisen näköinen. Maali irtosi hyvin alkoholiin (Etax) kastetun pumpulin avulla.

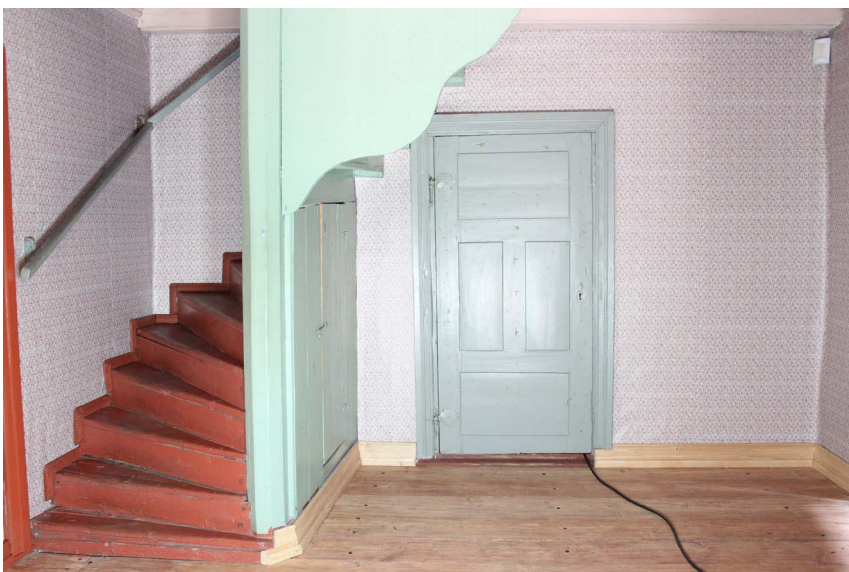
Kuva 34: Pohjoisseinä konservointien ja restaurointien jälkeen.

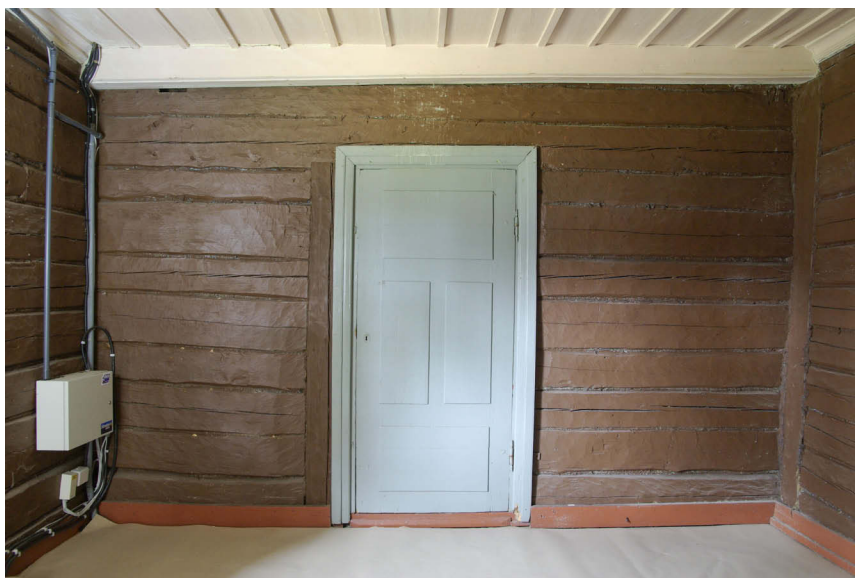
Kuva 38: Eteläseinä ennen konservointia ja restaurointia.

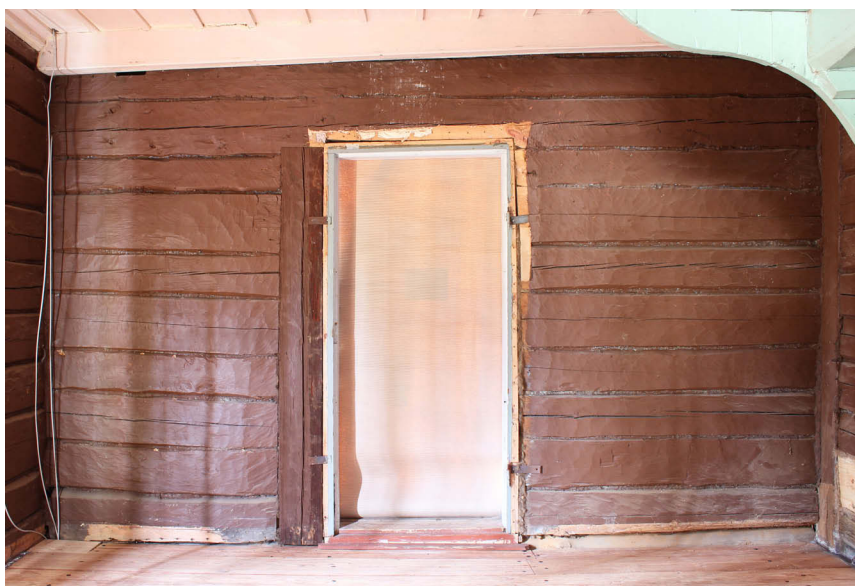
Kuva 39: Eteläseinä hirsikorjausten jälkeen.

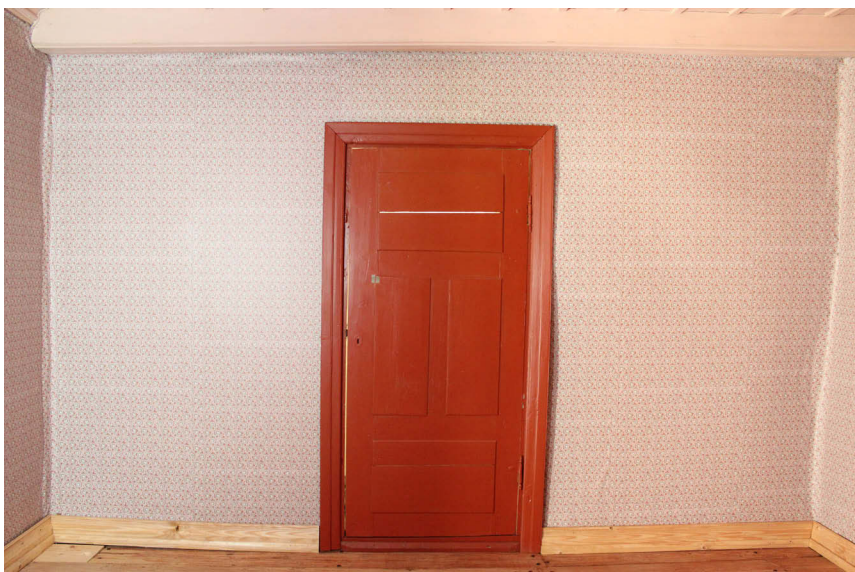
Kuva 40: Eteläseinä konservointien ja restaurointien jälkeen.

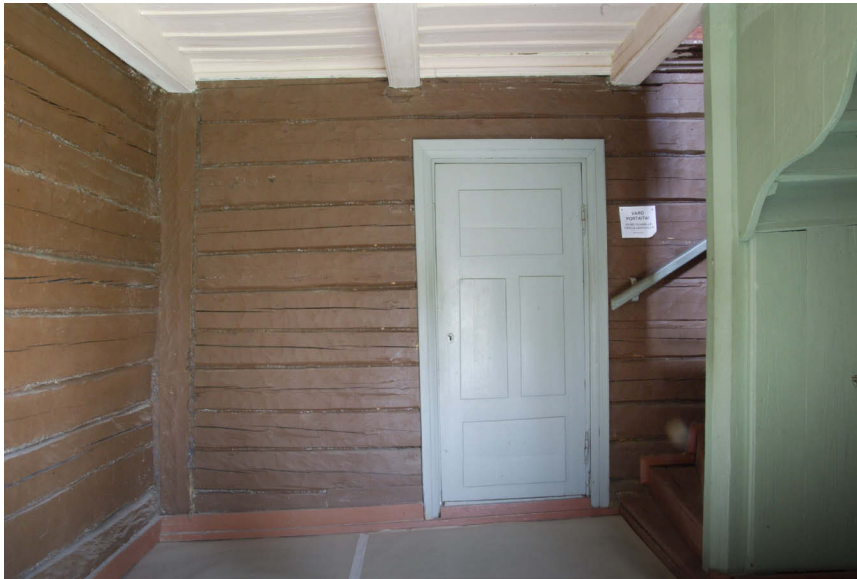
Kuva 41: Länsiseinä ennen konservointia ja restaurointia.

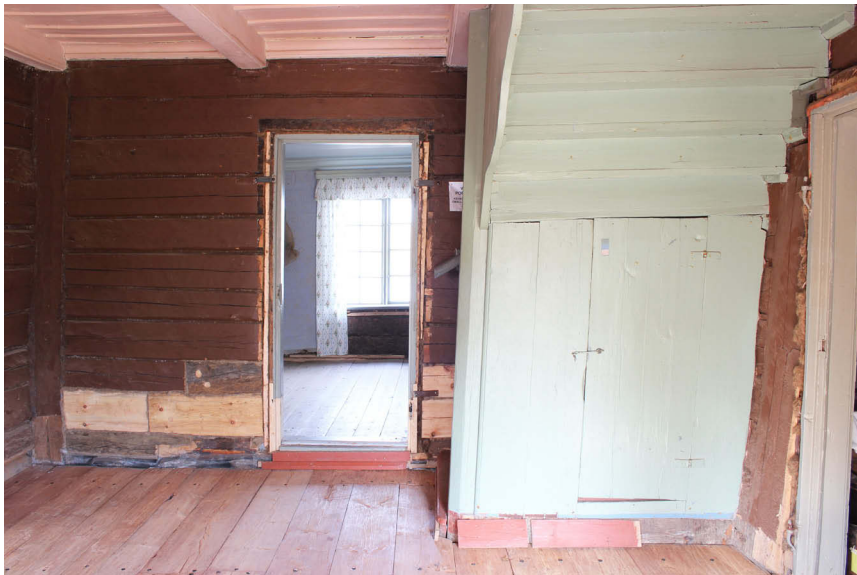
Kuva 42: Länsiseinä hirsikorjausten jälkeen.

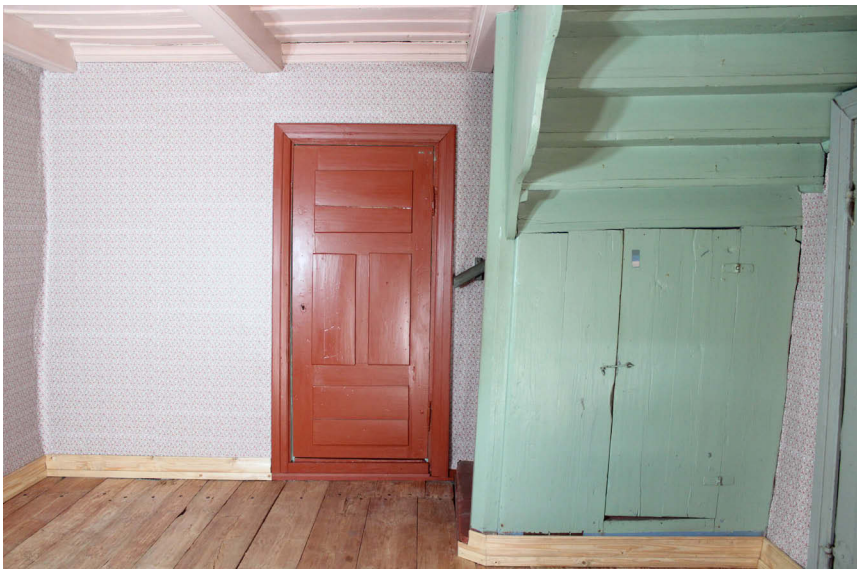
Kuva 43: Länsiseinä konservointien ja restaurointien jälkeen.

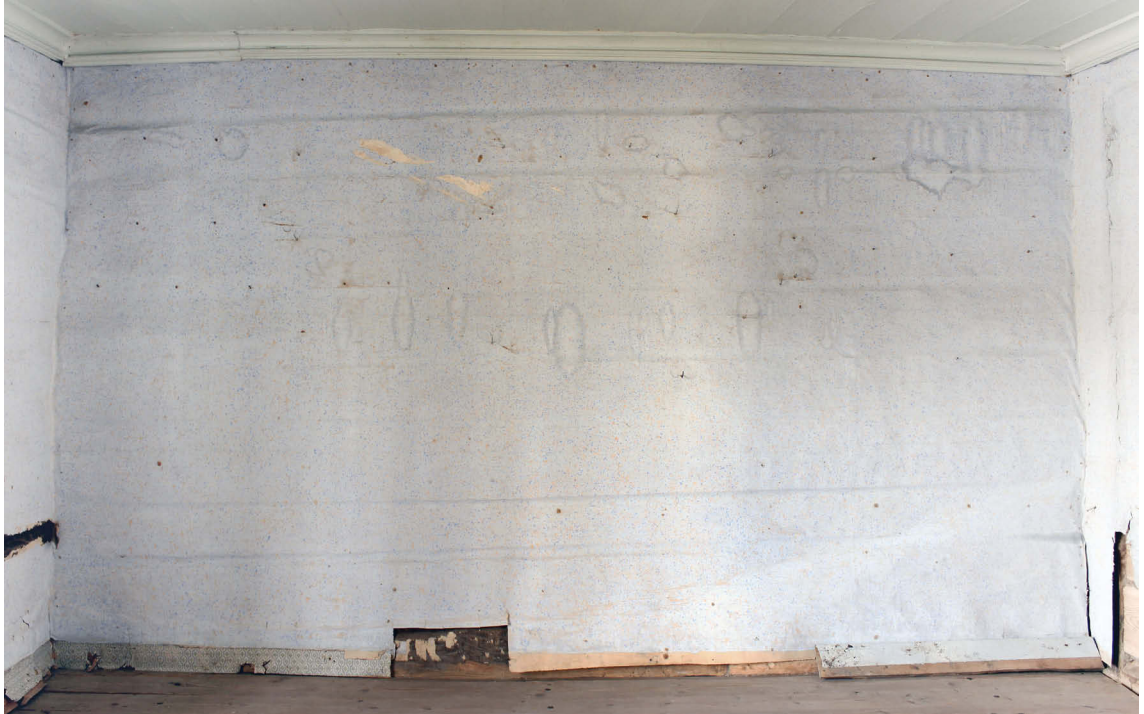
Kuva 44: Pohjoisseinä hirsikorjausten jälkeen, ennen konservointia ja restaurointia.

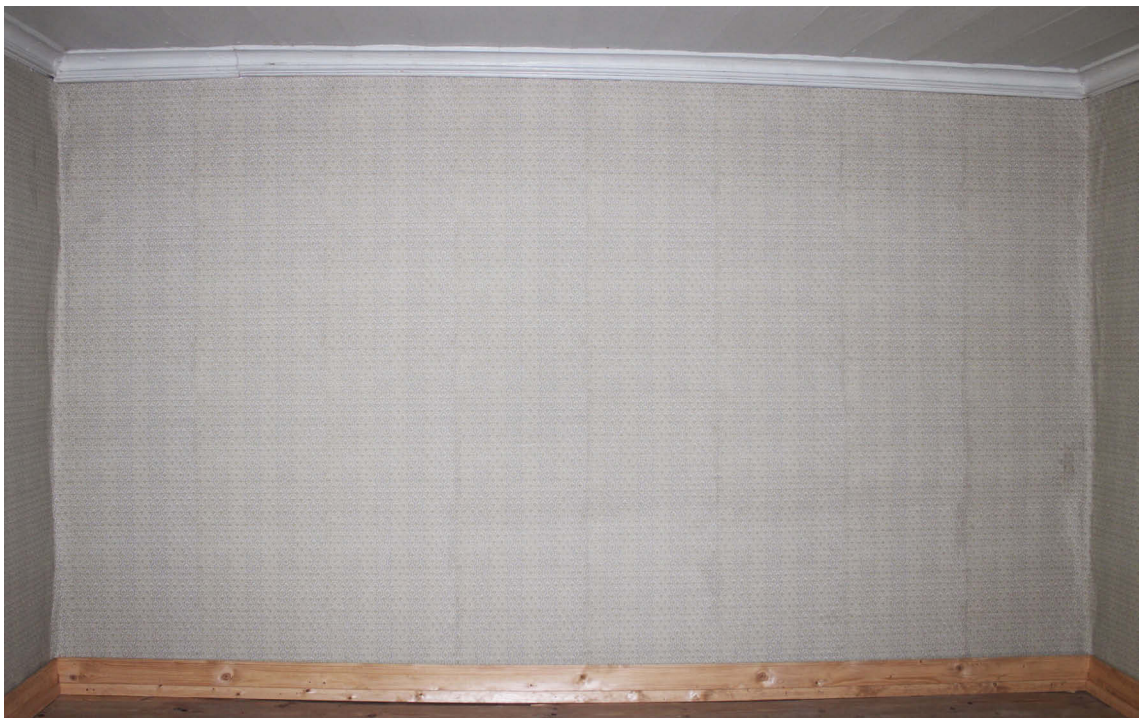
Kuva 45: Pohjoisseinä konservoinnin ja restauroinnin jälkeen.

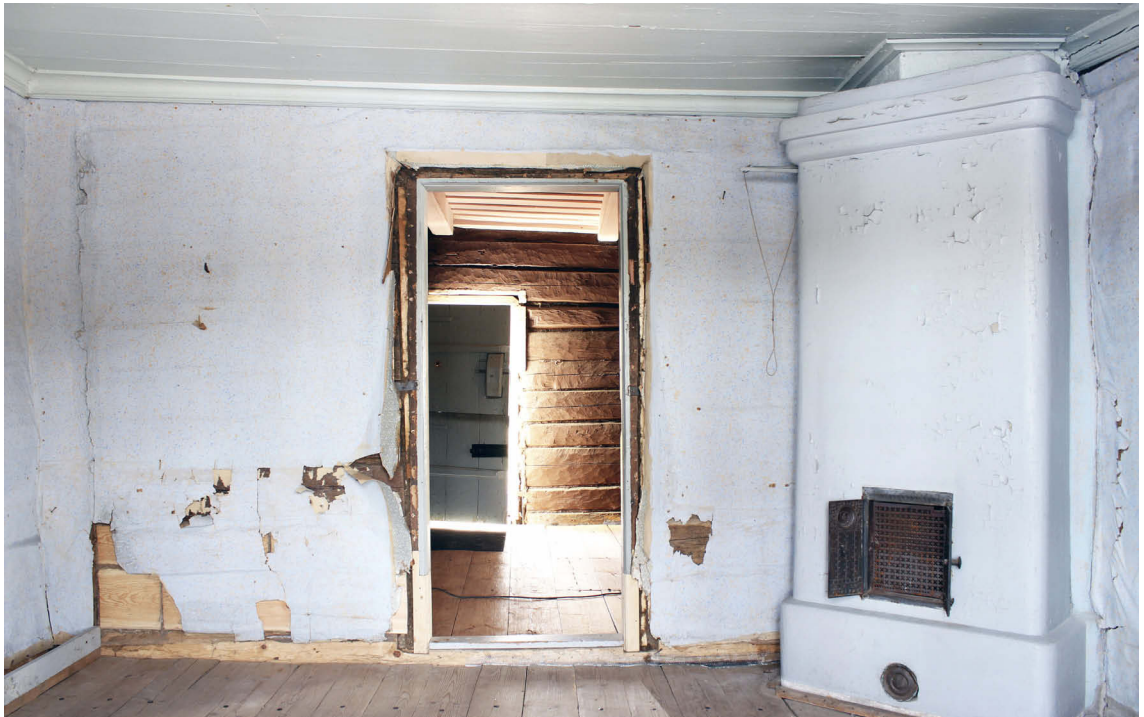
Kuva 46: Itäseinä hirsikorjausten jälkeen, ennen konservointia ja restaurointia.

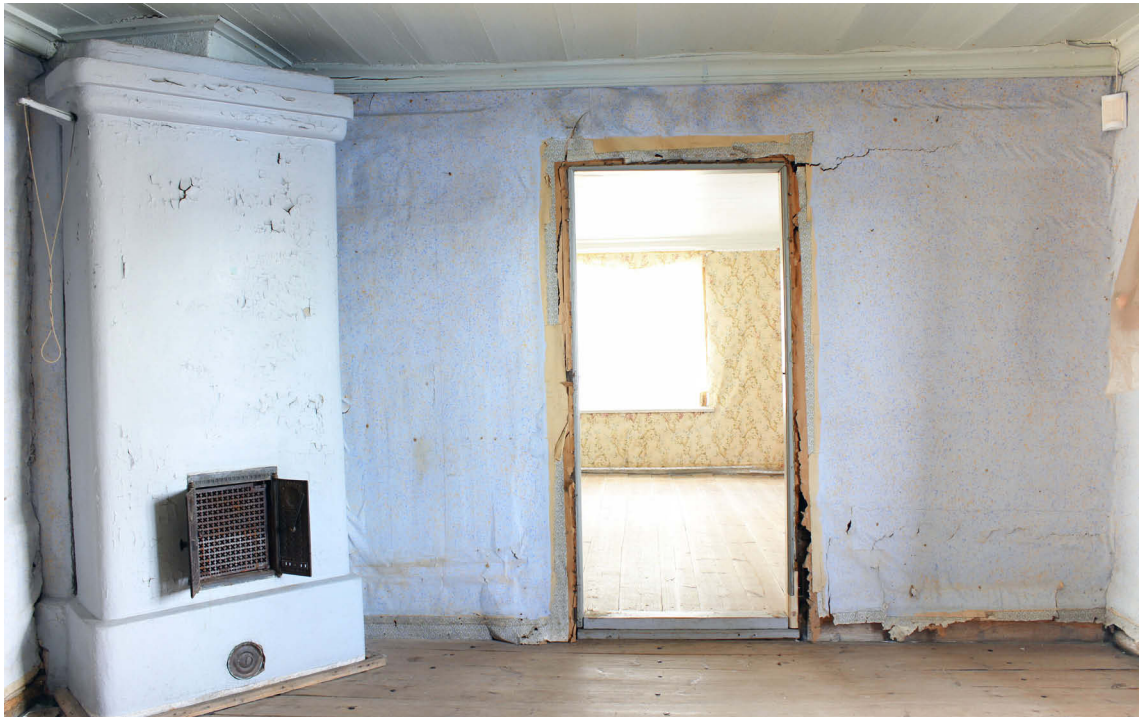
Kuva 48: Eteläseinä hirsikorjausten jälkeen, ennen konservointia ja restaurointia.

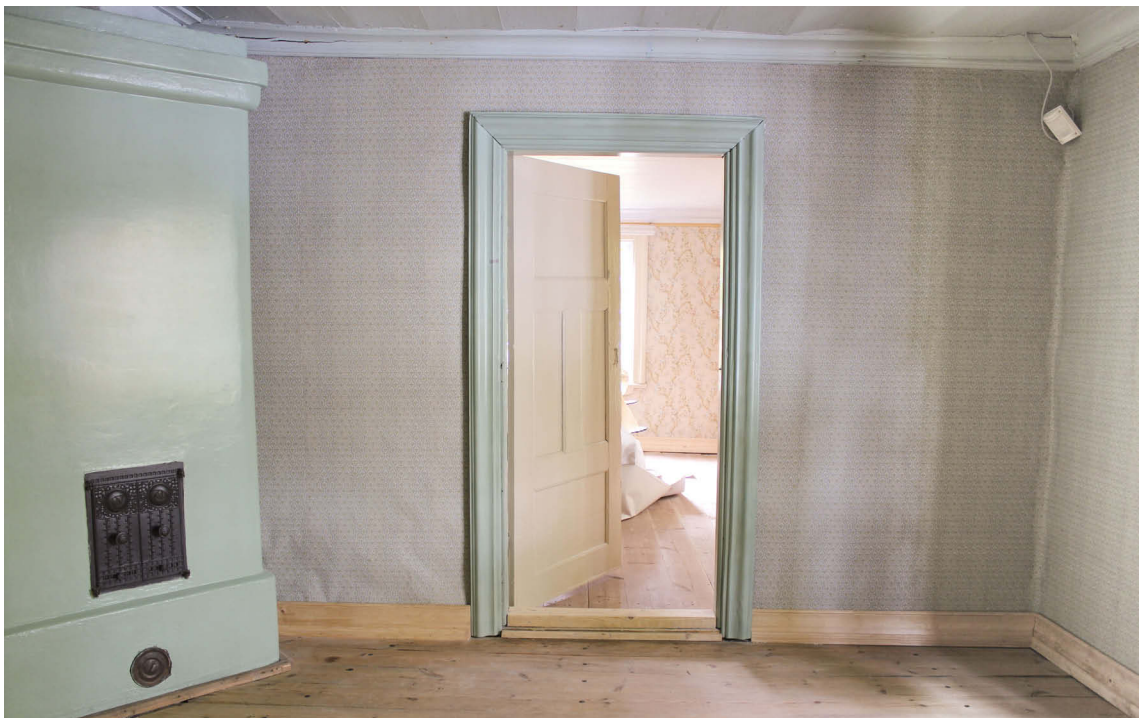
Kuva 49: Eteläseinä konservoinnin ja restauroinnin jälkeen.

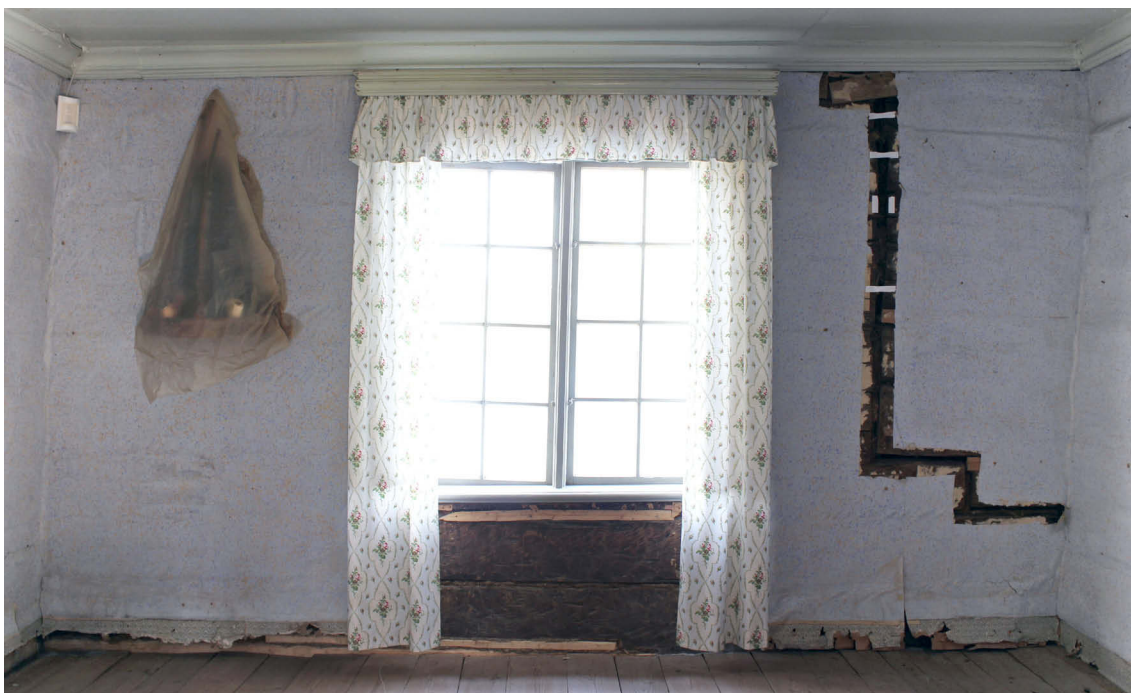
Kuva 50: Länsiseinä hirsikorjausten jälkeen, ennen konservointia ja restaurointia.

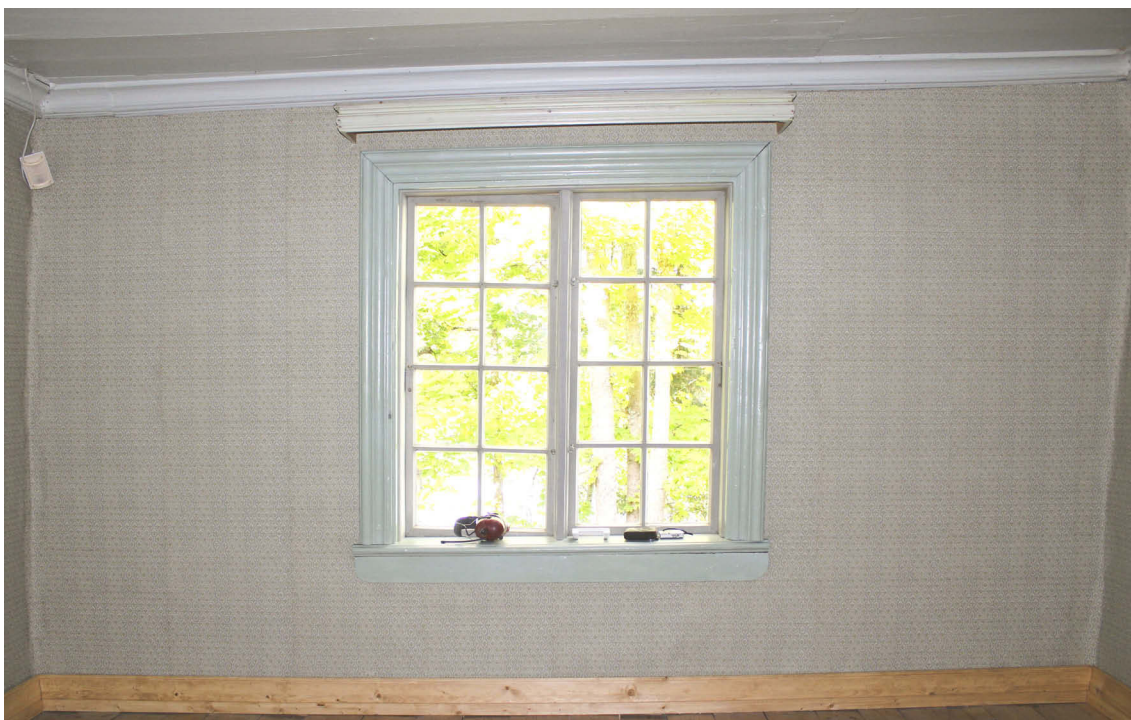
Kuva 51: Länsiseinä konservoinnin ja restauroinnin jälkeen.

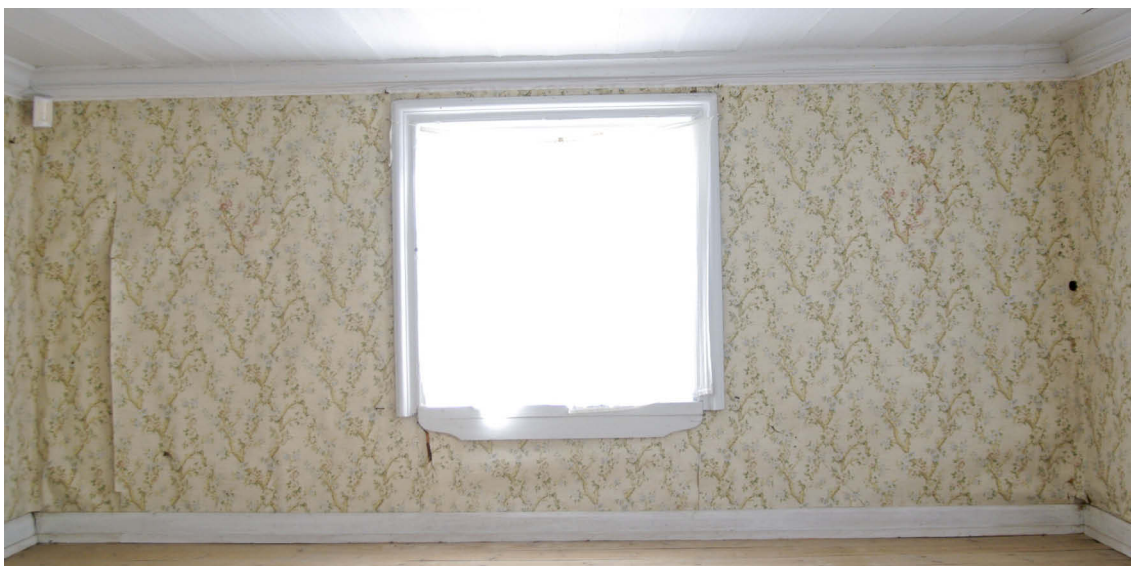
Kuva 54: Itäseinä ennen konservointia ja restaurointia.

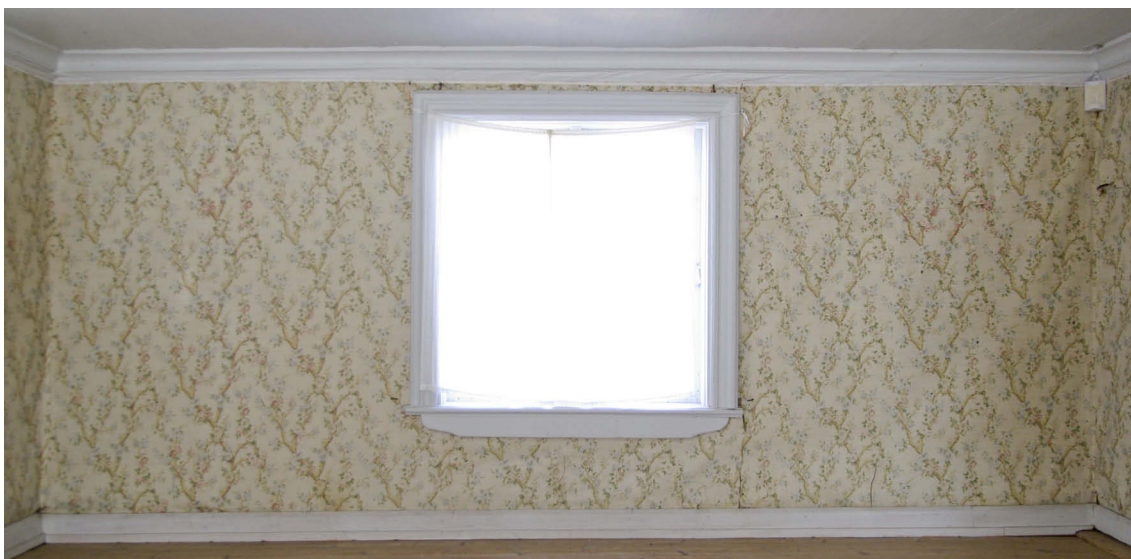
Kuva 58: Länsiseinä ennen konservointia ja restaurointia.

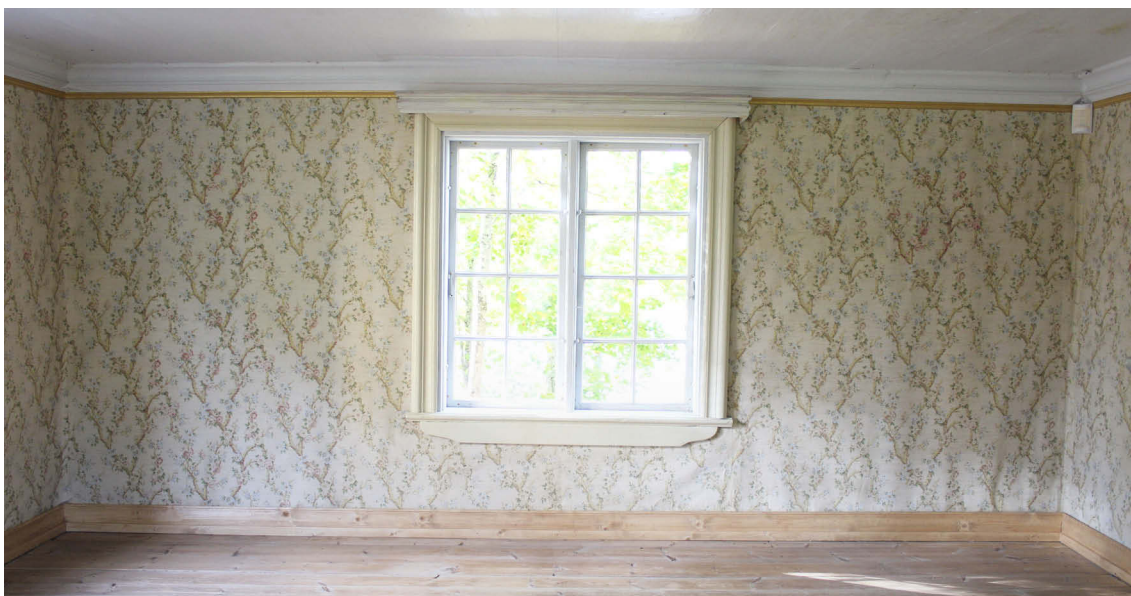
Kuva 59: Länsiseinä konservoinnin ja restauroinnin jälkeen.
