Urajärven kartanomuseo, Asikkala

Konservointi- ja restaurointityöraportti:
Sivurakennuksen salin takka

Museovirasto
Kulttuuriympäristön hoito-osasto
Restaurointi

Juha Toivio Kymenlaakson ammattikorkeakoulu

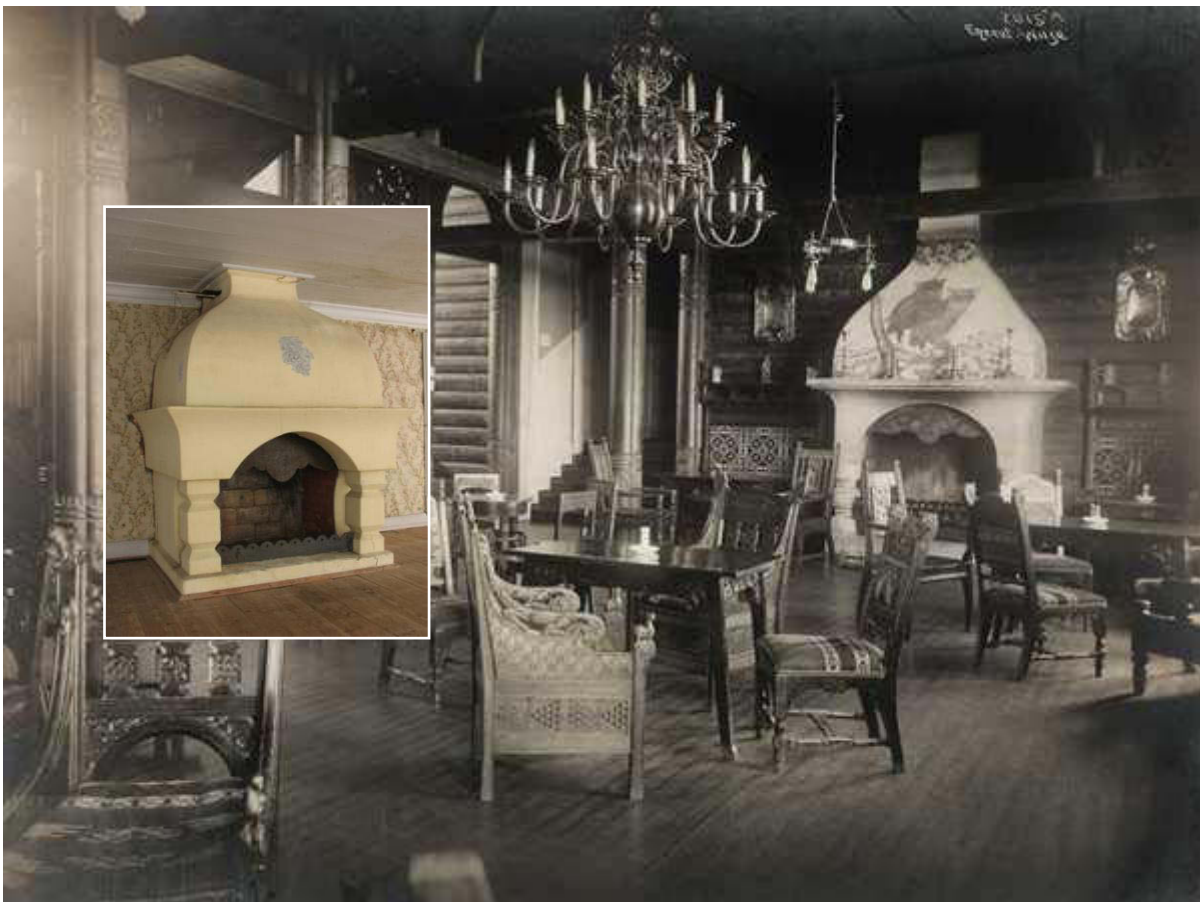
Kuvat 8 ja 9. Voksenkollenin kylpylän takka vuonna 1906 otetussa kuvassa (Anders Beer Wilse) ja pikkukuvassa (J. Toivio) Urajärven sivurakennuksen salin takka ennen restaurointia. Yleisilmeeltään takat muistuttavat hyvin paljon toisiaan. Urajärvellä salin huonekorkeus on ollut rajoittavana tekijänä ja takka on kuin hieman päältä litistetty versio Voksenkollenin takasta. Hugon takka on myös yksityiskohdiltaan pelkistetympi.

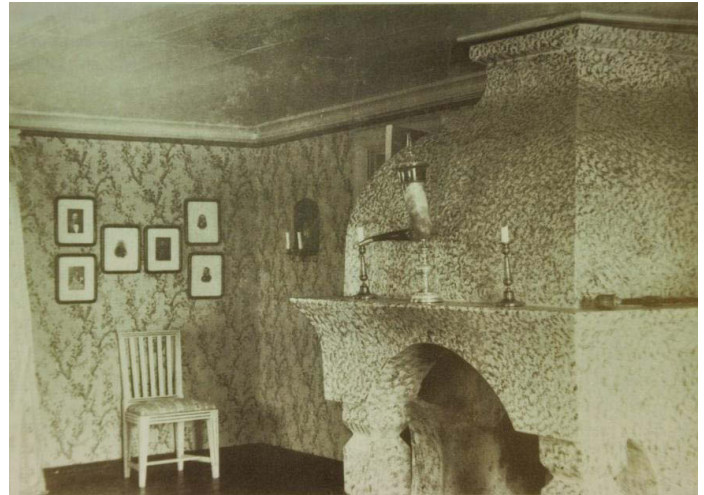
Kuva 20. Sivurakennuksen salin takka alkuperäisessä asussaan 1900-luvun alkuvuosina. Tekijällä on ollut esikuvanaan mahdollisesti jokin graniittilaji. (Museovirasto)

Tavoitteena oli palauttaa takka 1900-luvun alun asuunsa eli sellaiseksi kuin se oli Lilly ja Hugo von Heidemanim eläessä. Takka maalattiin keltaisella kalkkimaalilla todennäköisesti 1950- tai 1960-luvun suurten korjausten aikana, joiden tarkoituksena oli ”mauttomuuksien poistaminen” (Tapatumakronologia).

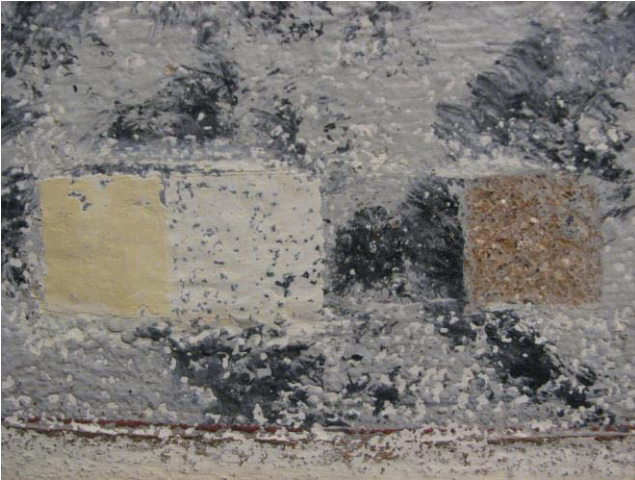
Kuvat 38 ja 39. Väriporras tehtiin takan vasemmalle puolelle huomaamattomaan paikkaan jalustaan. Siitä erottuvat keltainen kalkkimaali pinnassa, sen alla oleva valkoinen kalkkimaali, kivijäljitelmäkoristemaalaus ja alimmaisena rappauspinta. (J.Toivio)

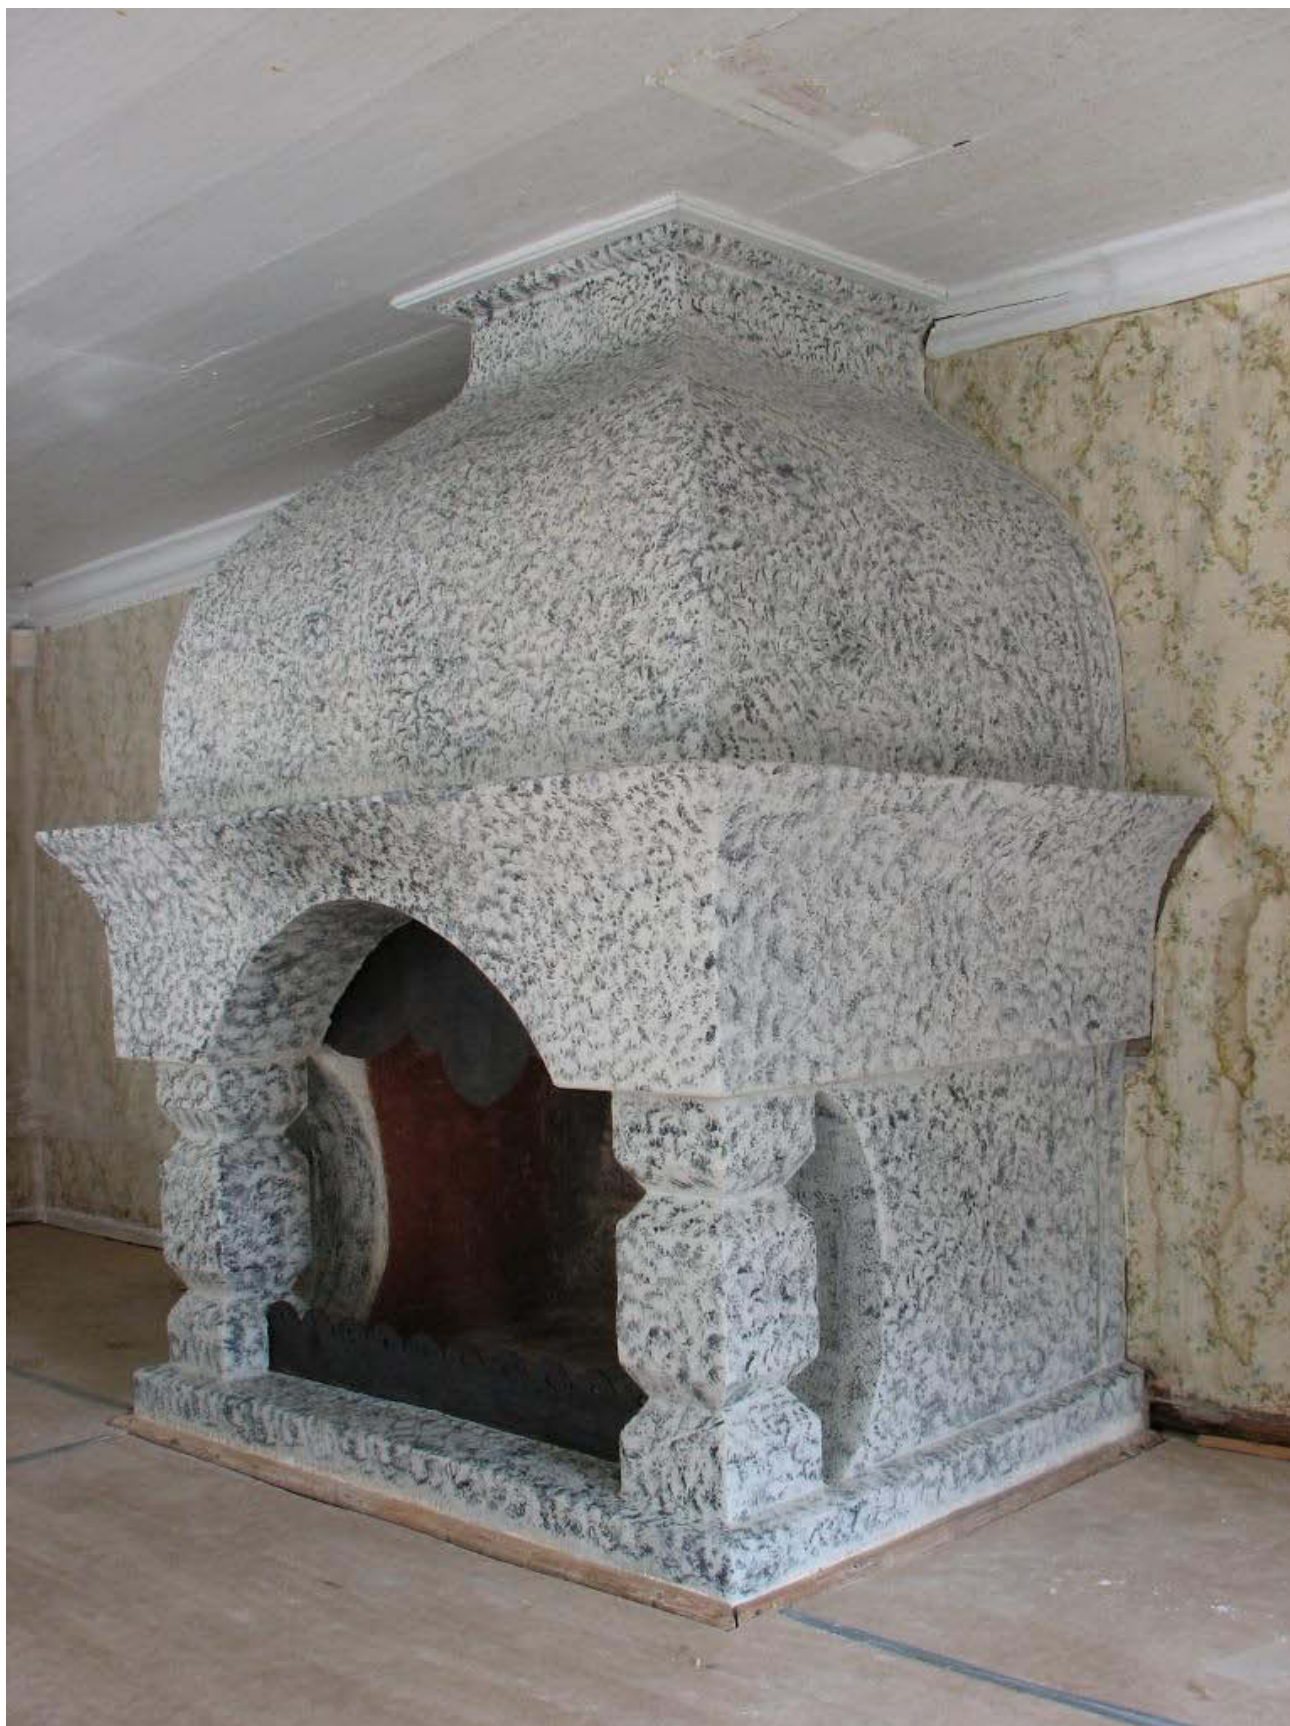
Kuva 43. Urajärven sivurakennuksen salin takka restauroituna. (J.Toivio)

Takan restaurointi aloitettiin 5. toukokuuta ja työ saatiin päätökseen 25. elokuuta. Työhön osallistui restaurointiopiskelija Marja Granfelt, konservattori Tanja Lindfors ja restaurointiopiskelija Juha Toivio.

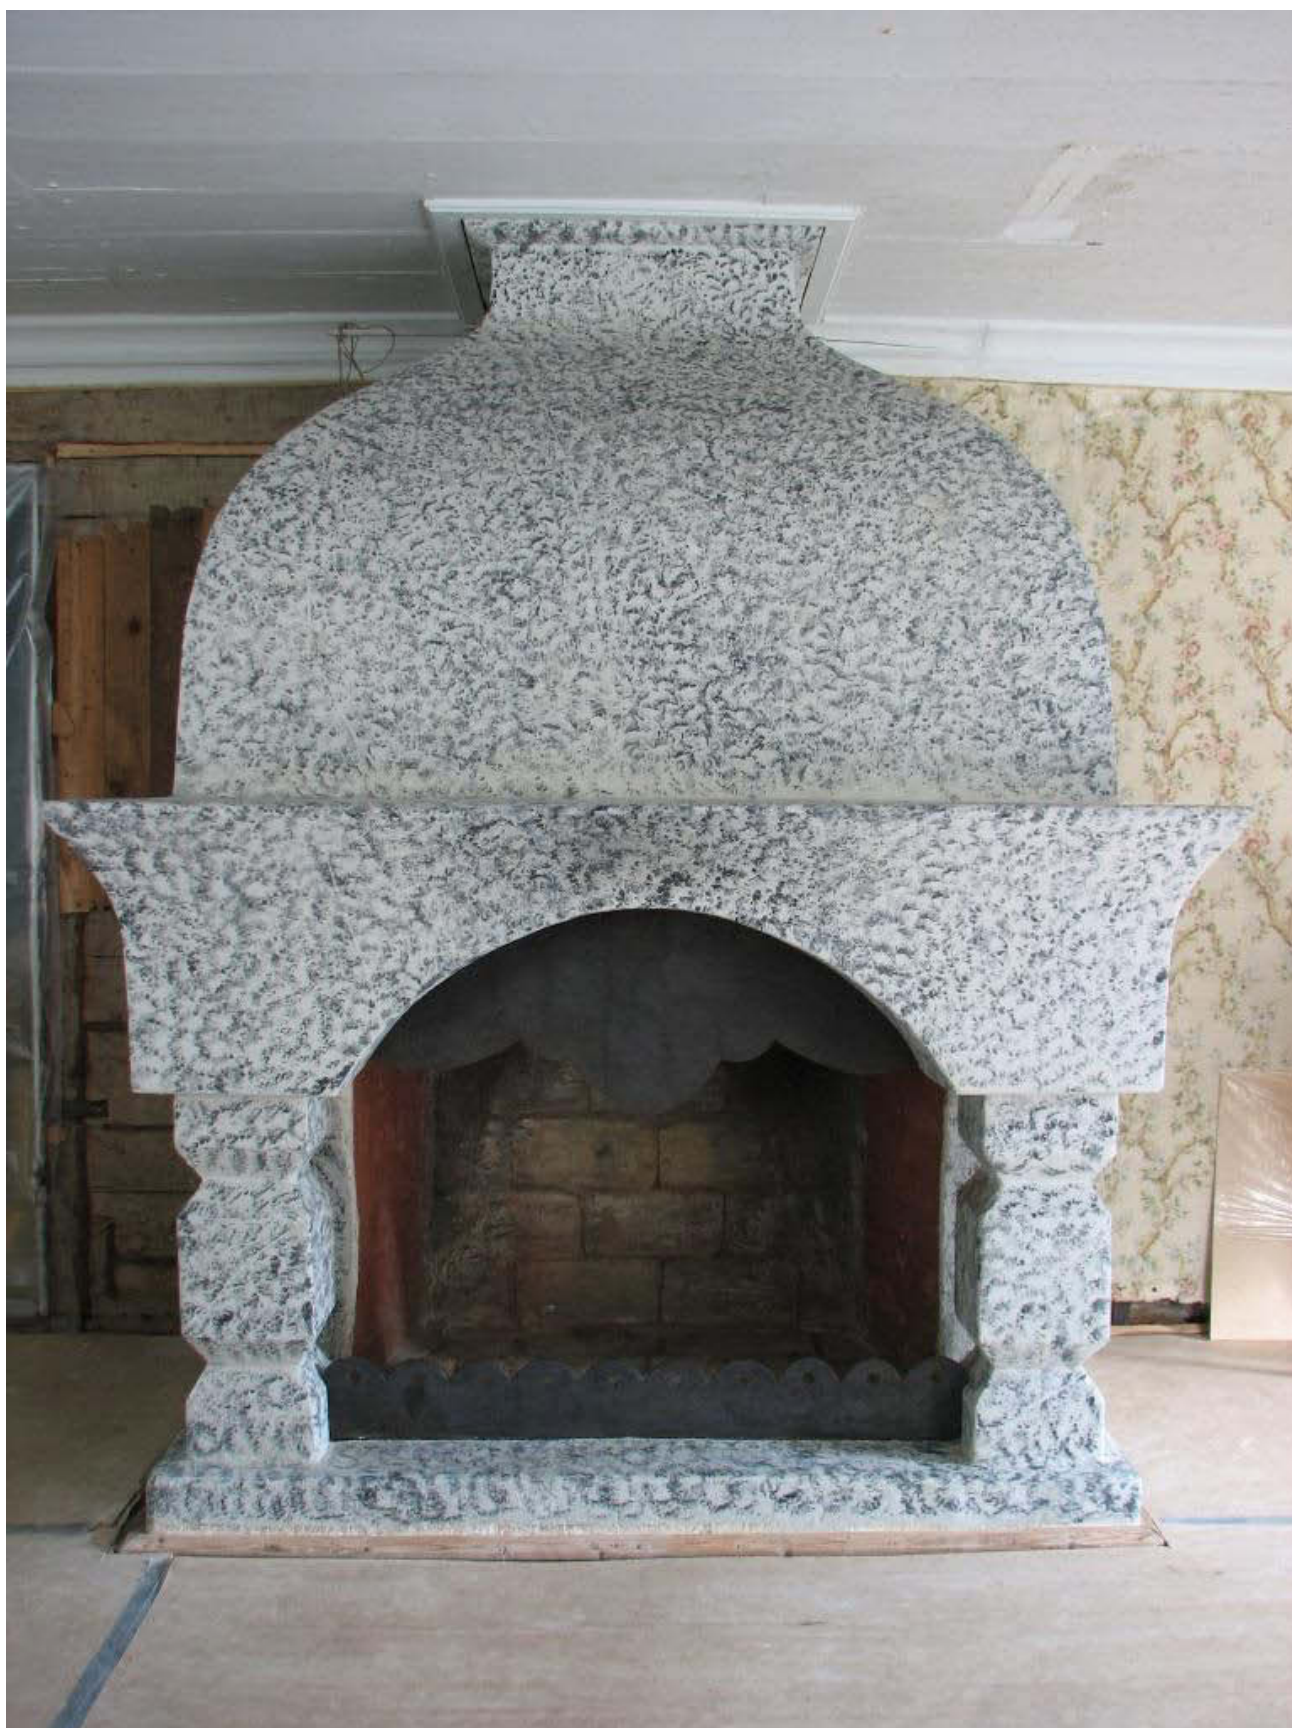
Kuva 44. Urajärven kartanomuseon sivurakennuksen salin takka restauroituna. (J.Toivio)
