Urajärven kartanomuseon kunnostus- ja konservointihanke 2009-2013

Konservointiraportti:
Kirkkoreki KM86050:2307

Museovirasto ja Metropolia ammattikorkeakoulu
innovaatioprojekti

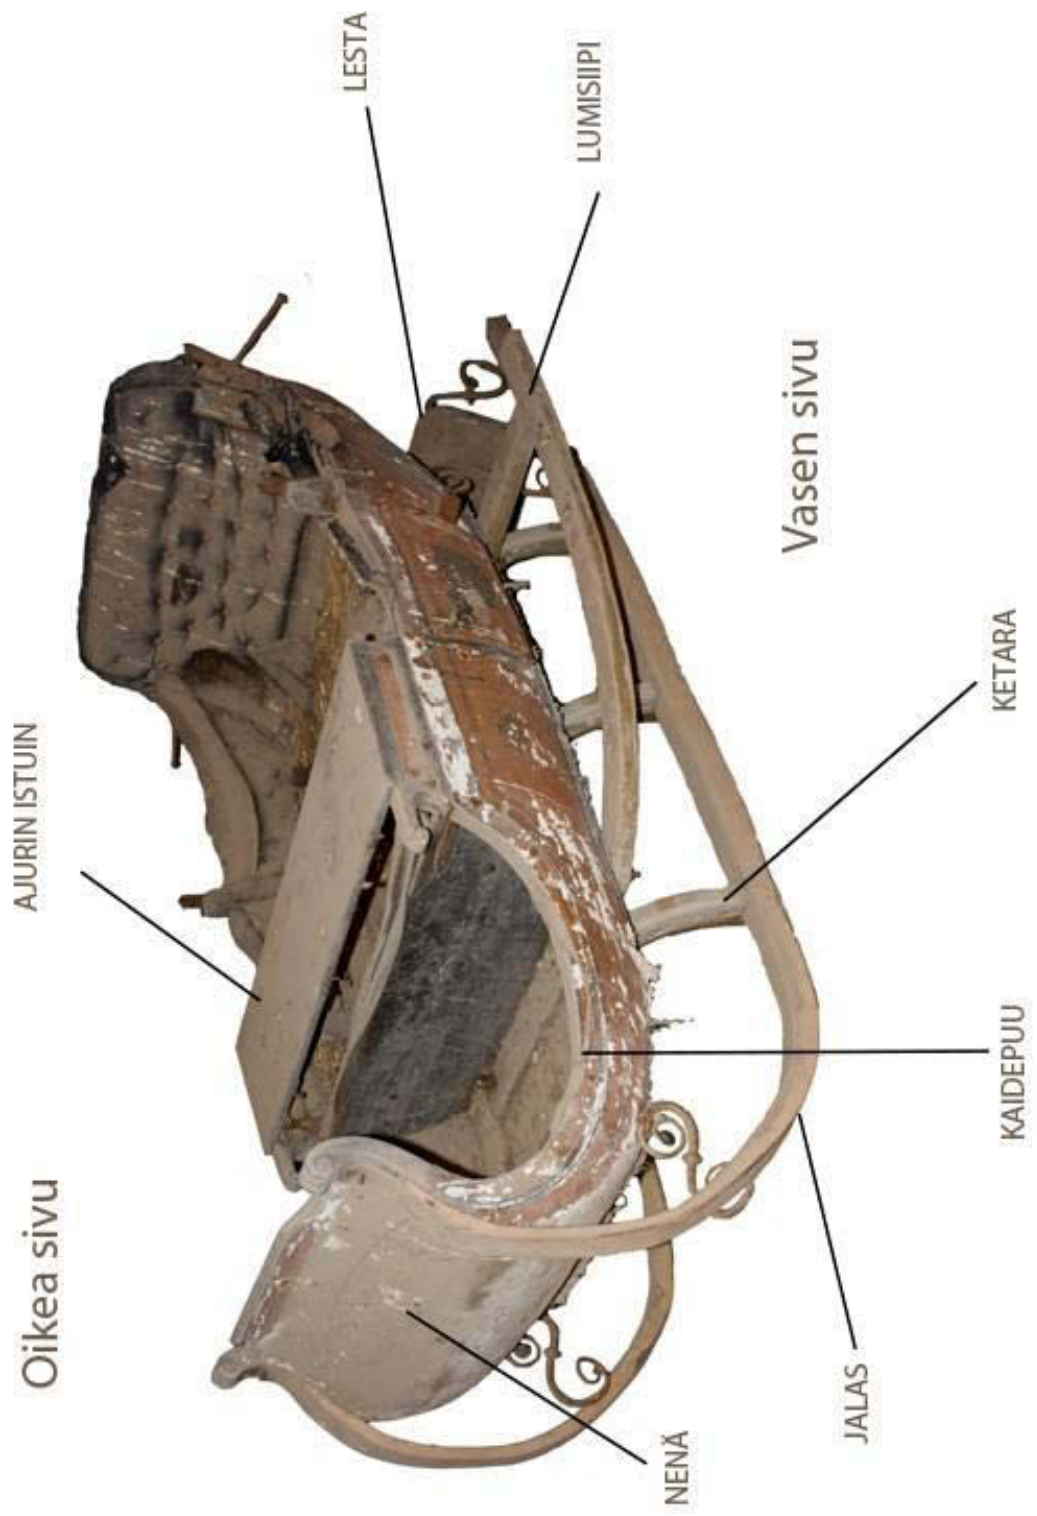
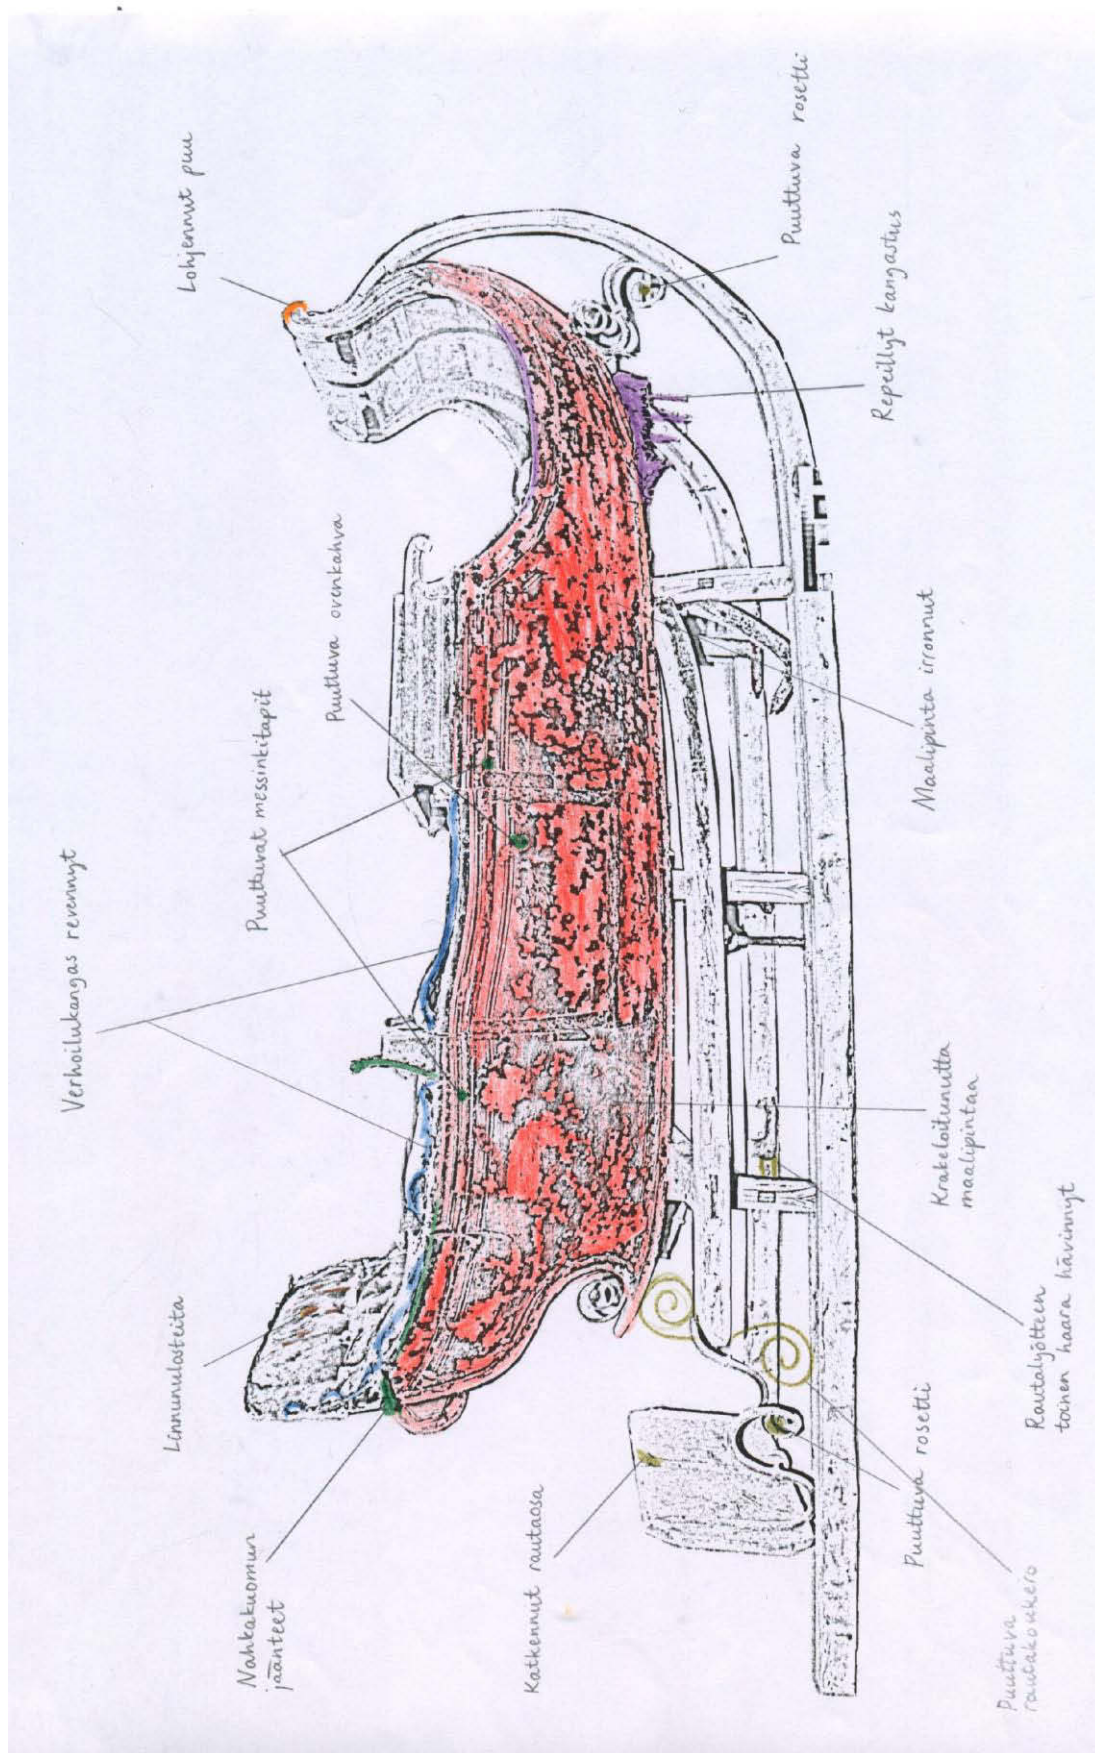
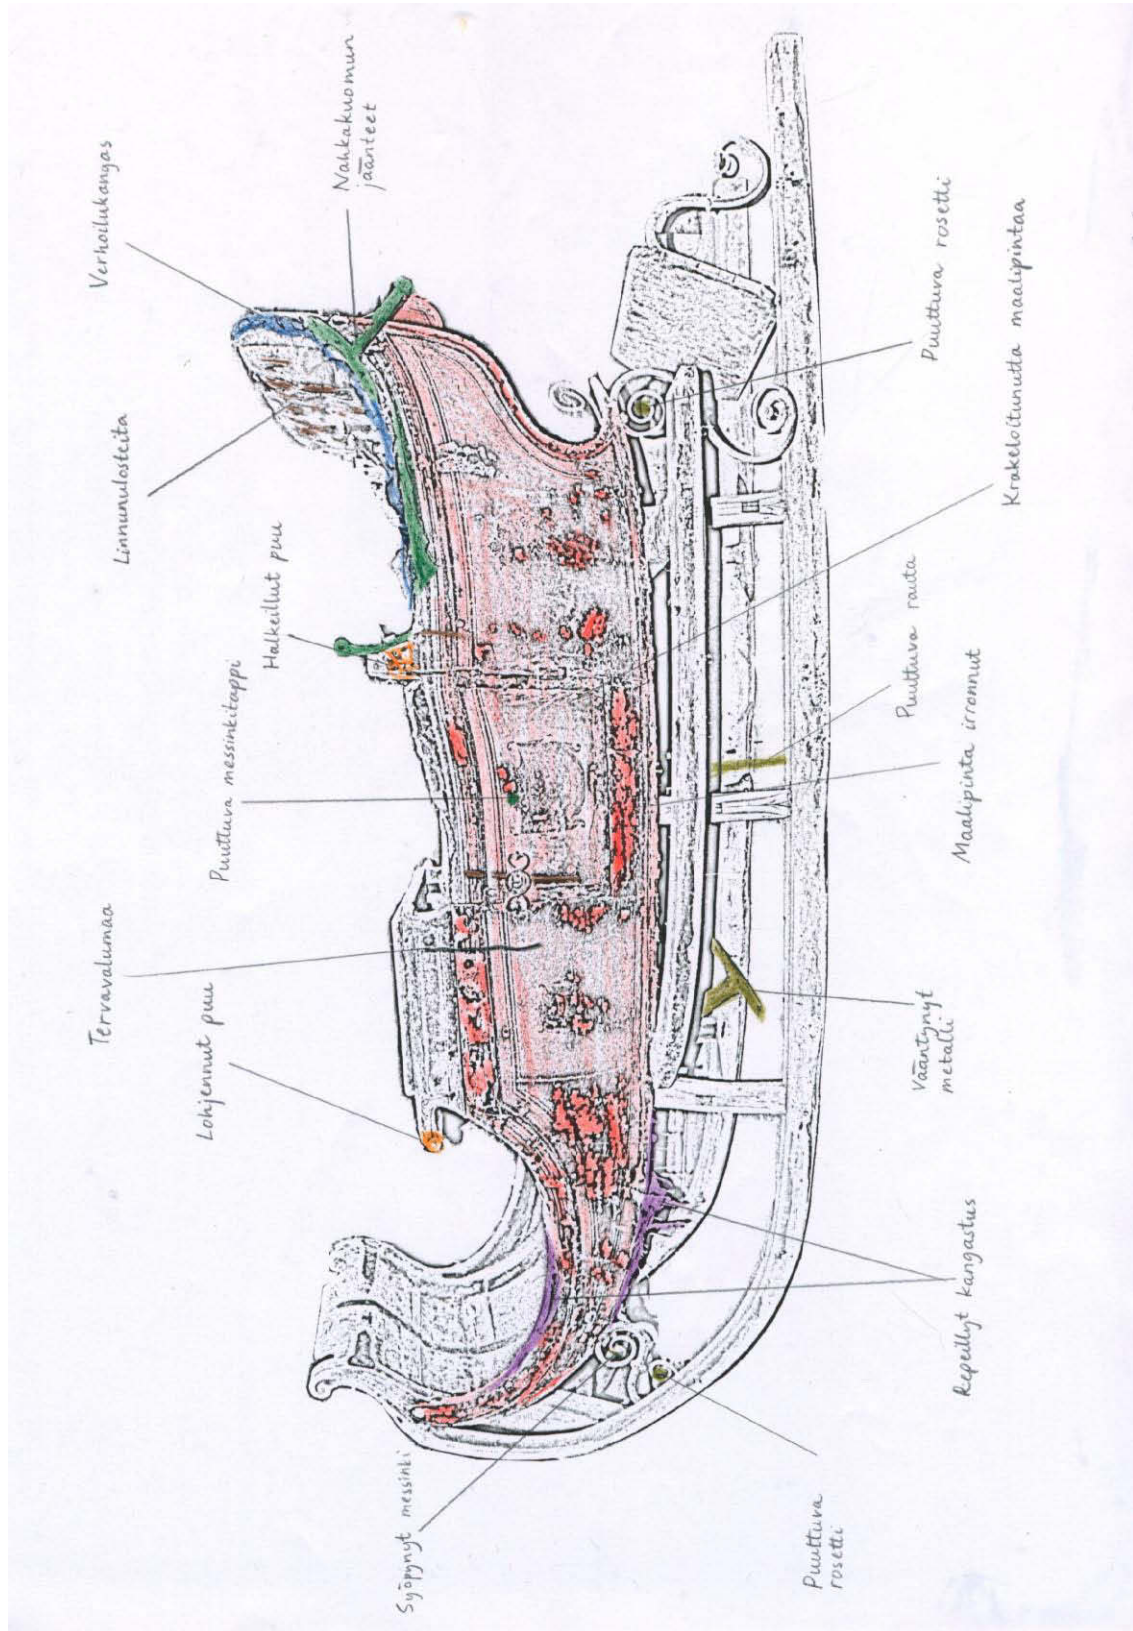
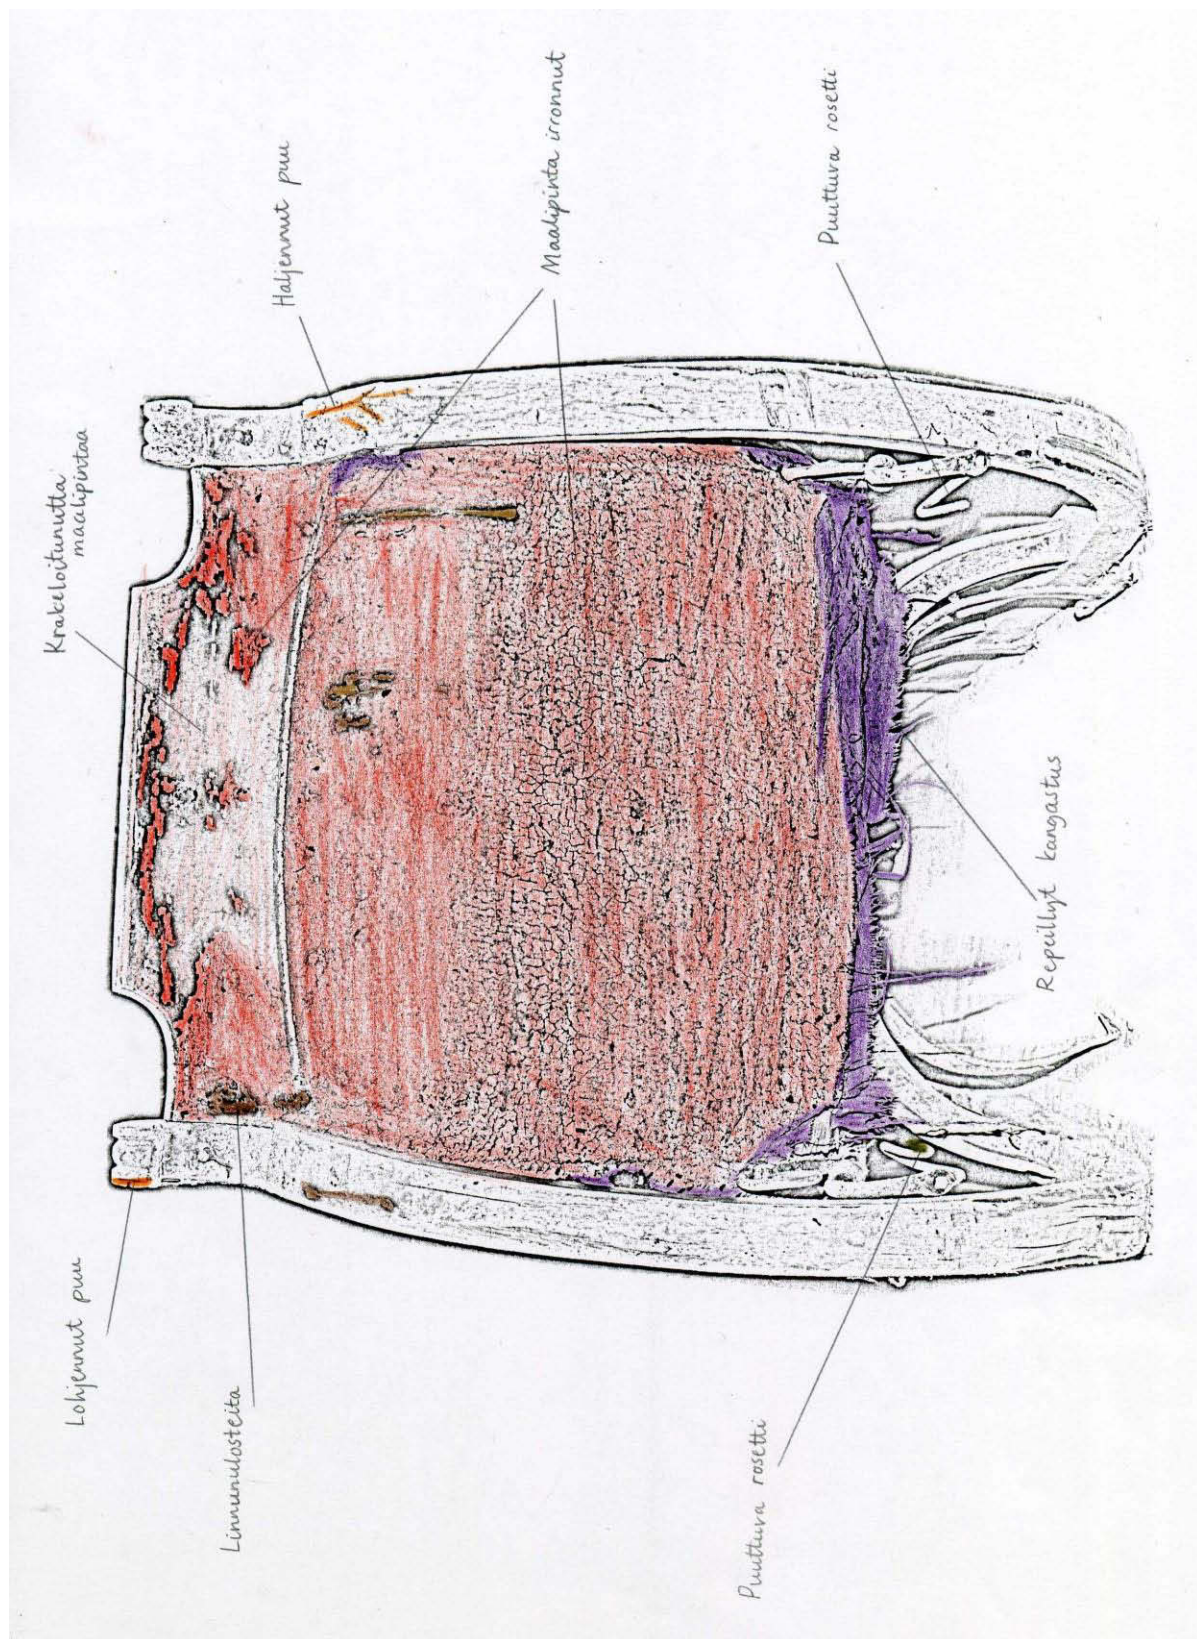
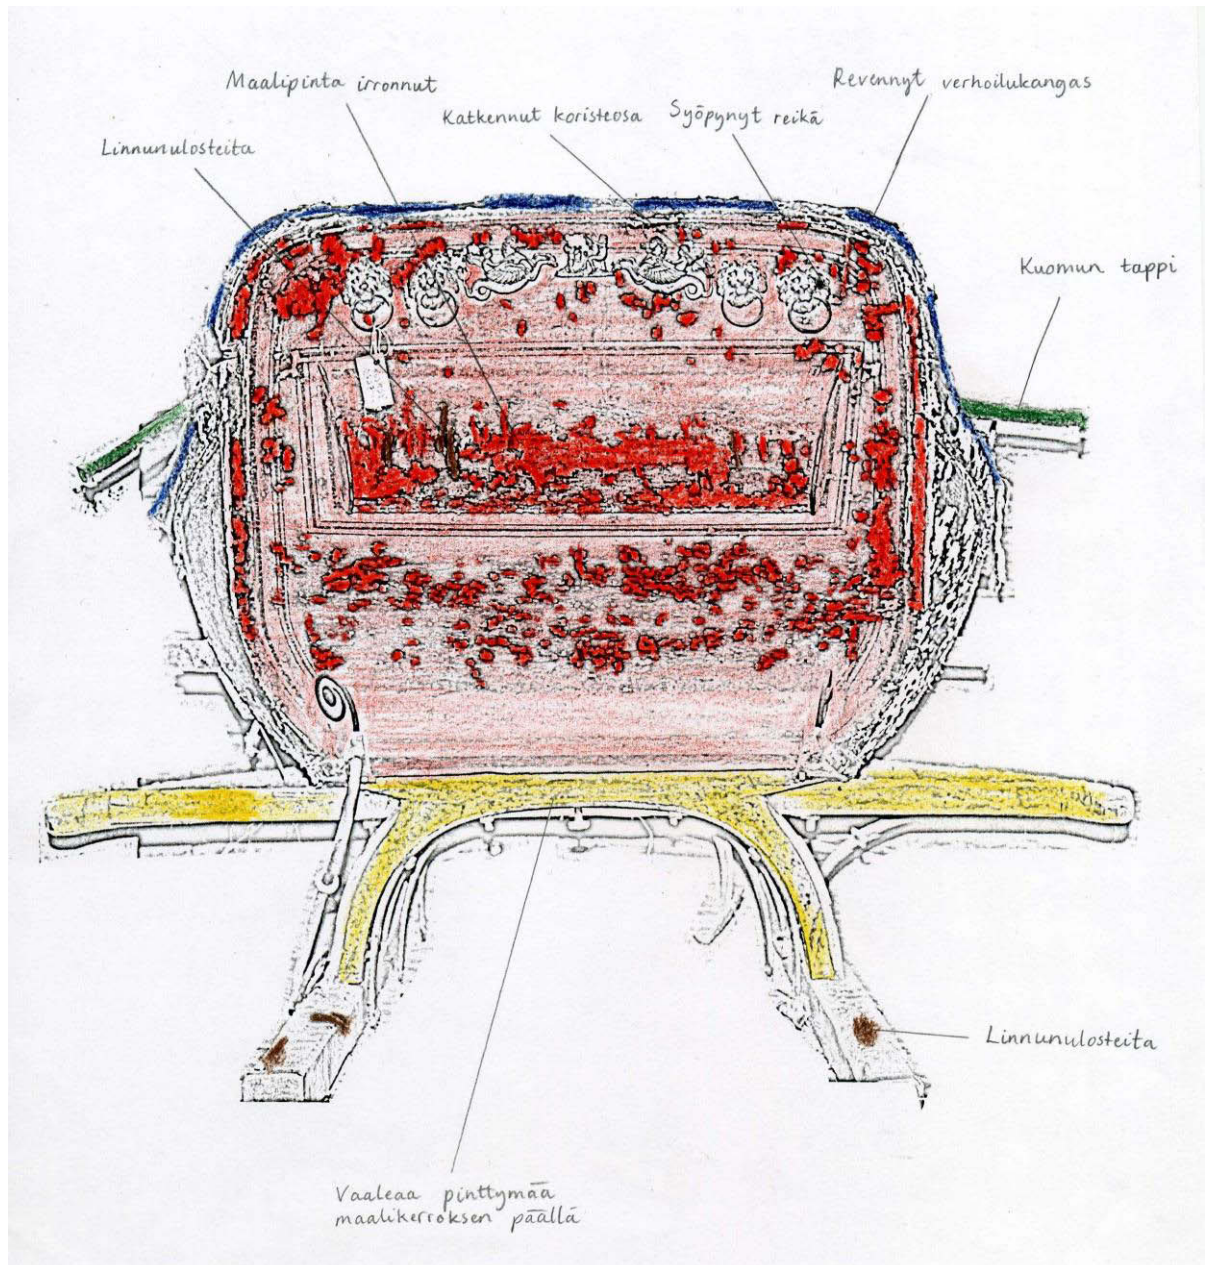
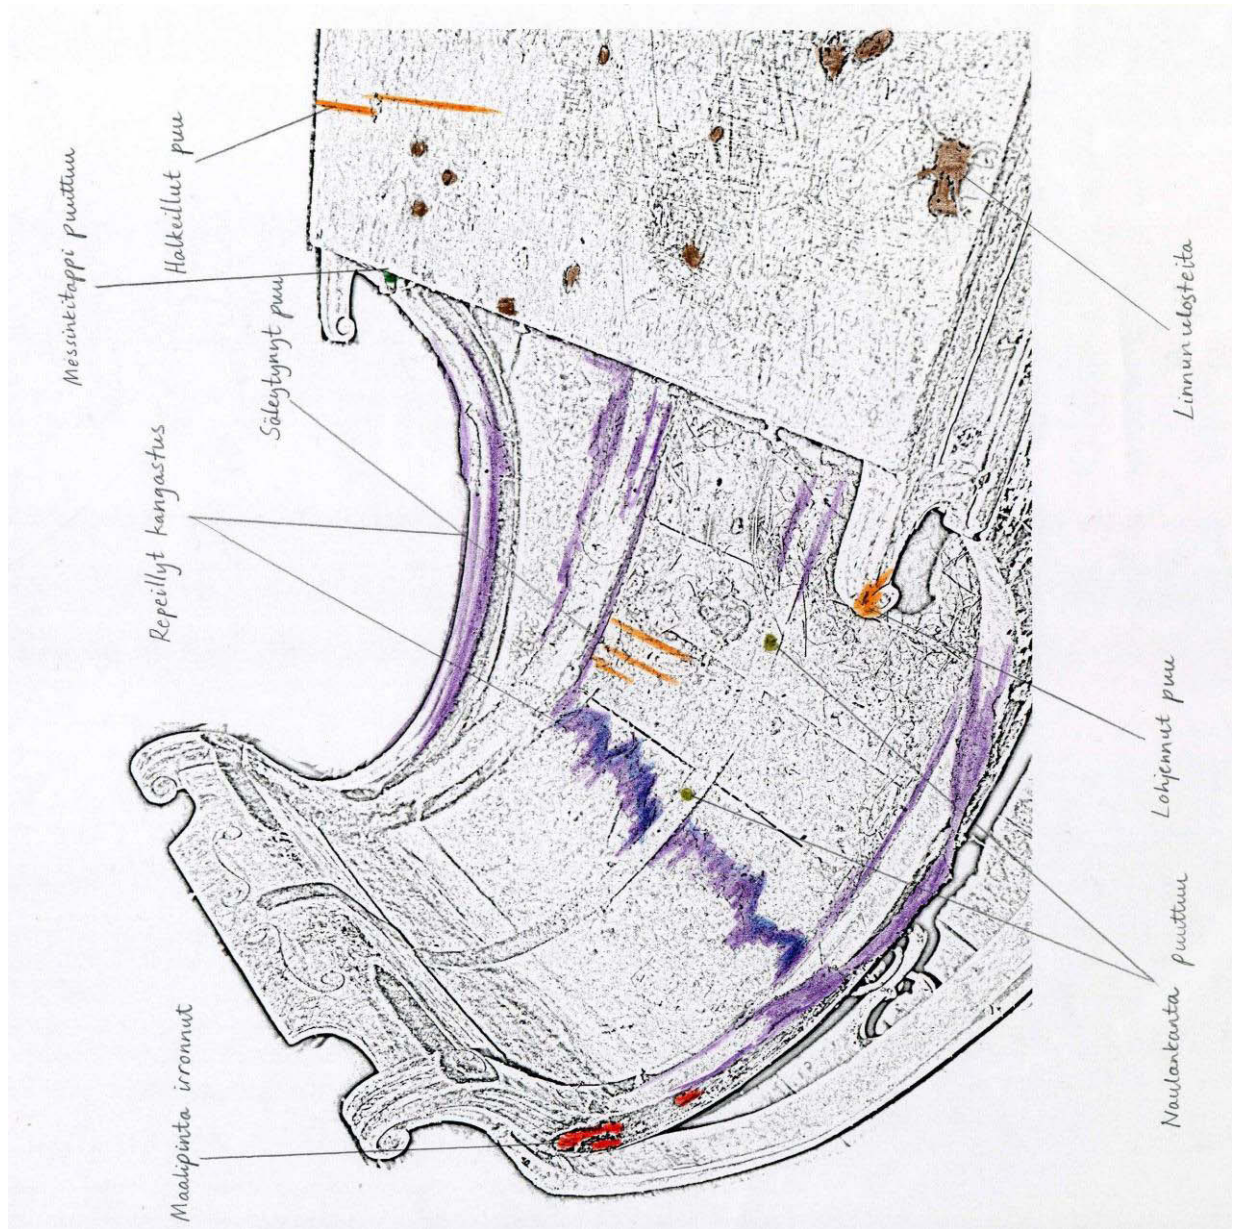
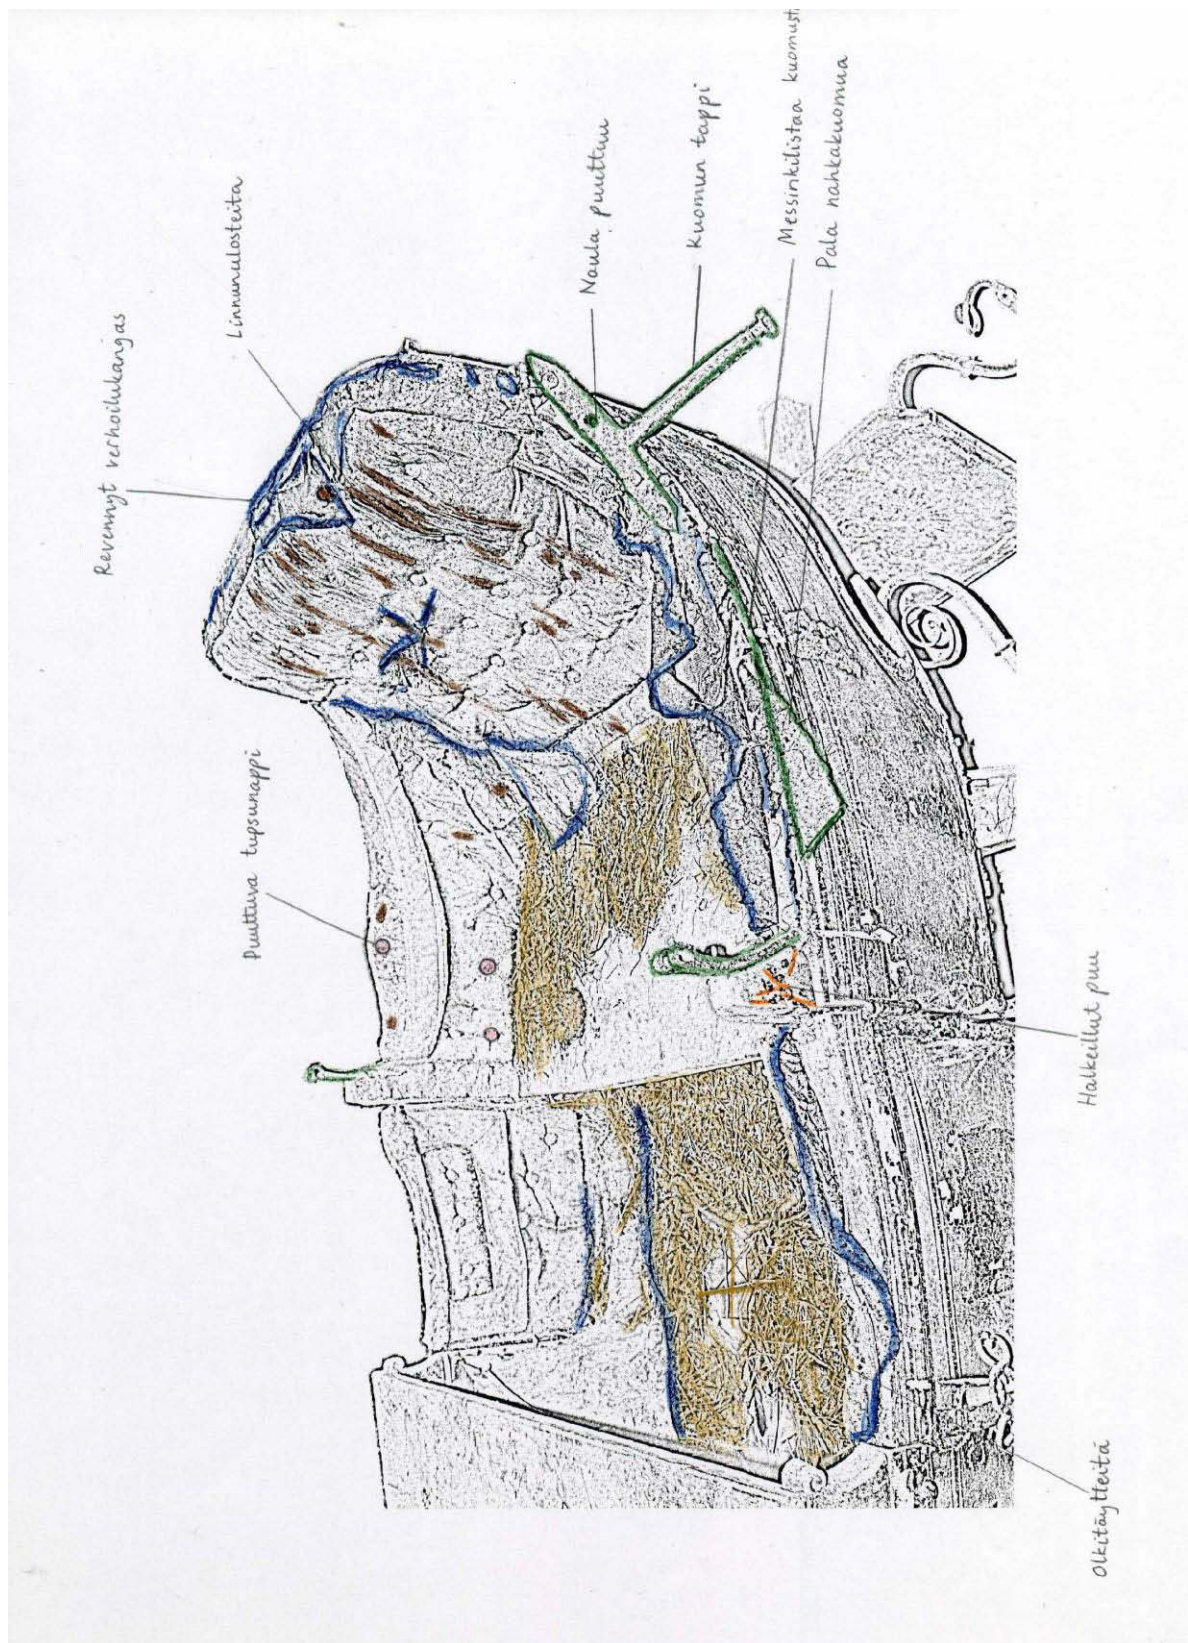
Limnulesteita

Ironnut maalipinta

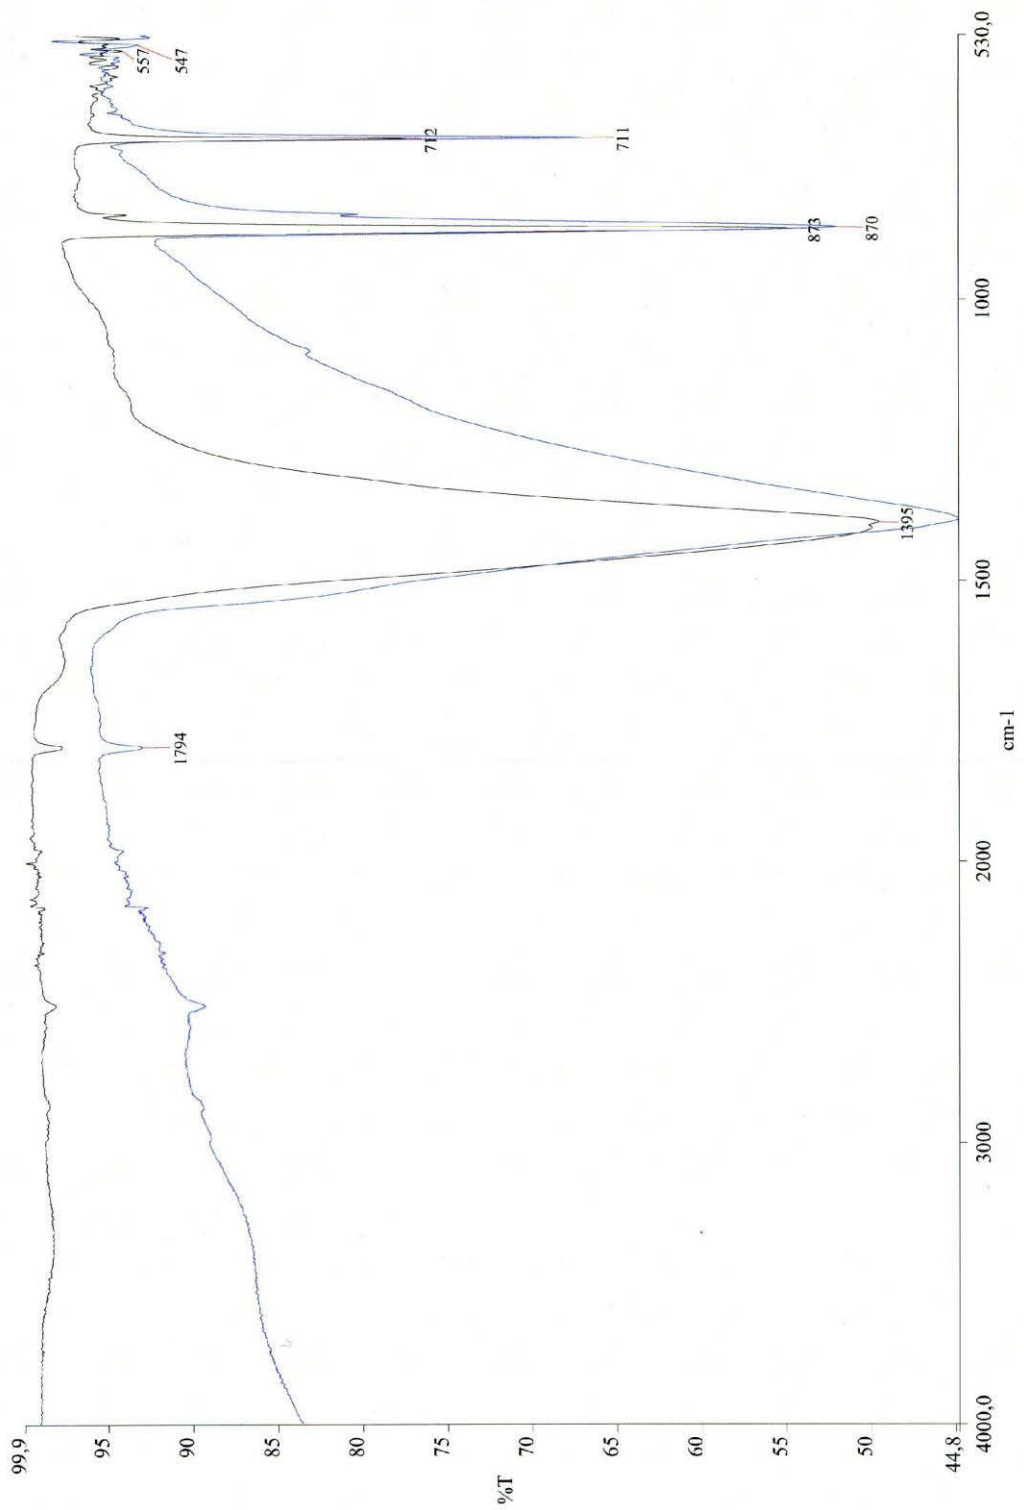
— c:\pel_data\spectra\student\reki 86050 2307 pohjamaali.sp
— c:\pel_data\spectra\student\pigmentit\valkoiset pigmentit\kalsiumkarbonaatti. merck.sp (kalkki)

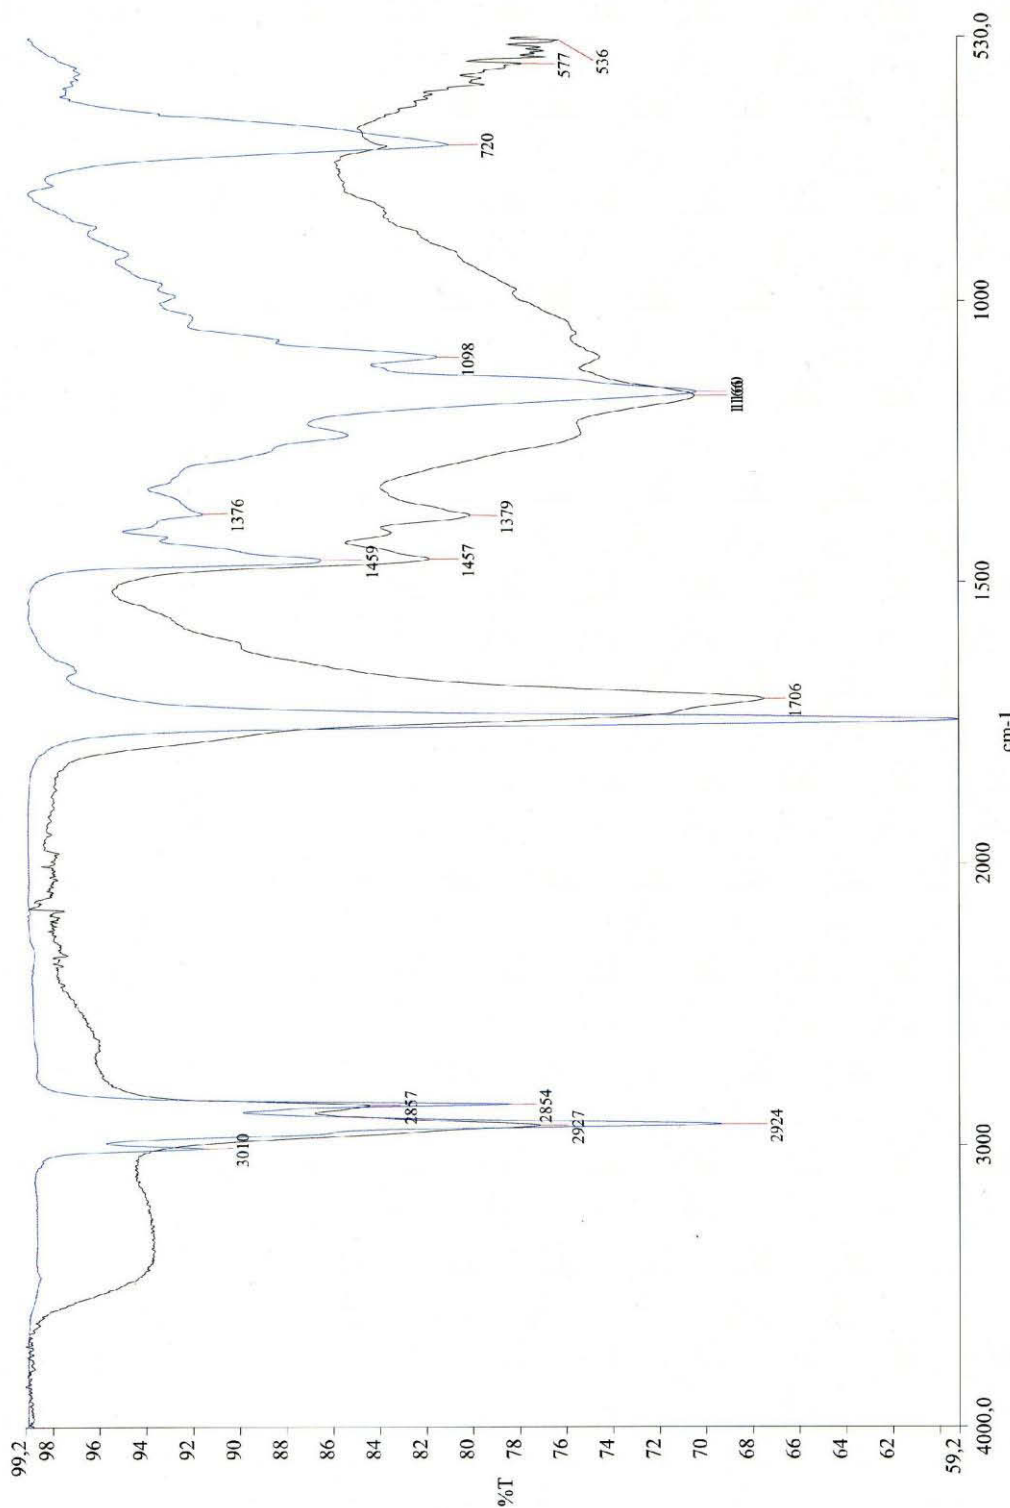
Sideaine tutkittiin hallitsevan värin näytteestä uuttamalla sitä asetonissa puolisen tuntia. Asetoni haihdutettiin kellolasilla, jotta saataisiin erotettua pigmentti sideaineesta. Tämän jälkeen saatiin pelkästä sideainenäytteestä otettua IR-spektri. IR-spektroskopointi tuotti selvästi pellavaöljylle tyypilliset piikit spektrissä. Knuutisen mukaan sideaineen seassa saattaa kuitenkin olla pellavaöljyn lisäksi jotain proteiinia kuten eläinliimaa sekä kuivikkeena lyijyoksidia. Epäily proteiinista sideaineessa tuli proteiinille tyypillisistä piikeistä vihreän näytteen spektristä. Kangastuksen mahdollinen eläinliimaus saattaa olla proteiinipiikkien aiheuttaja. Eläinliimaa on saatettu Knuutisen mukaan myös lisätä maalin sekaan pidon lisäämiseksi.

c:\pel_data\spectra\student\veki 86050-2307 sideaine.sp
c:\pel_data\spectra\student\pellavaoliy.sp

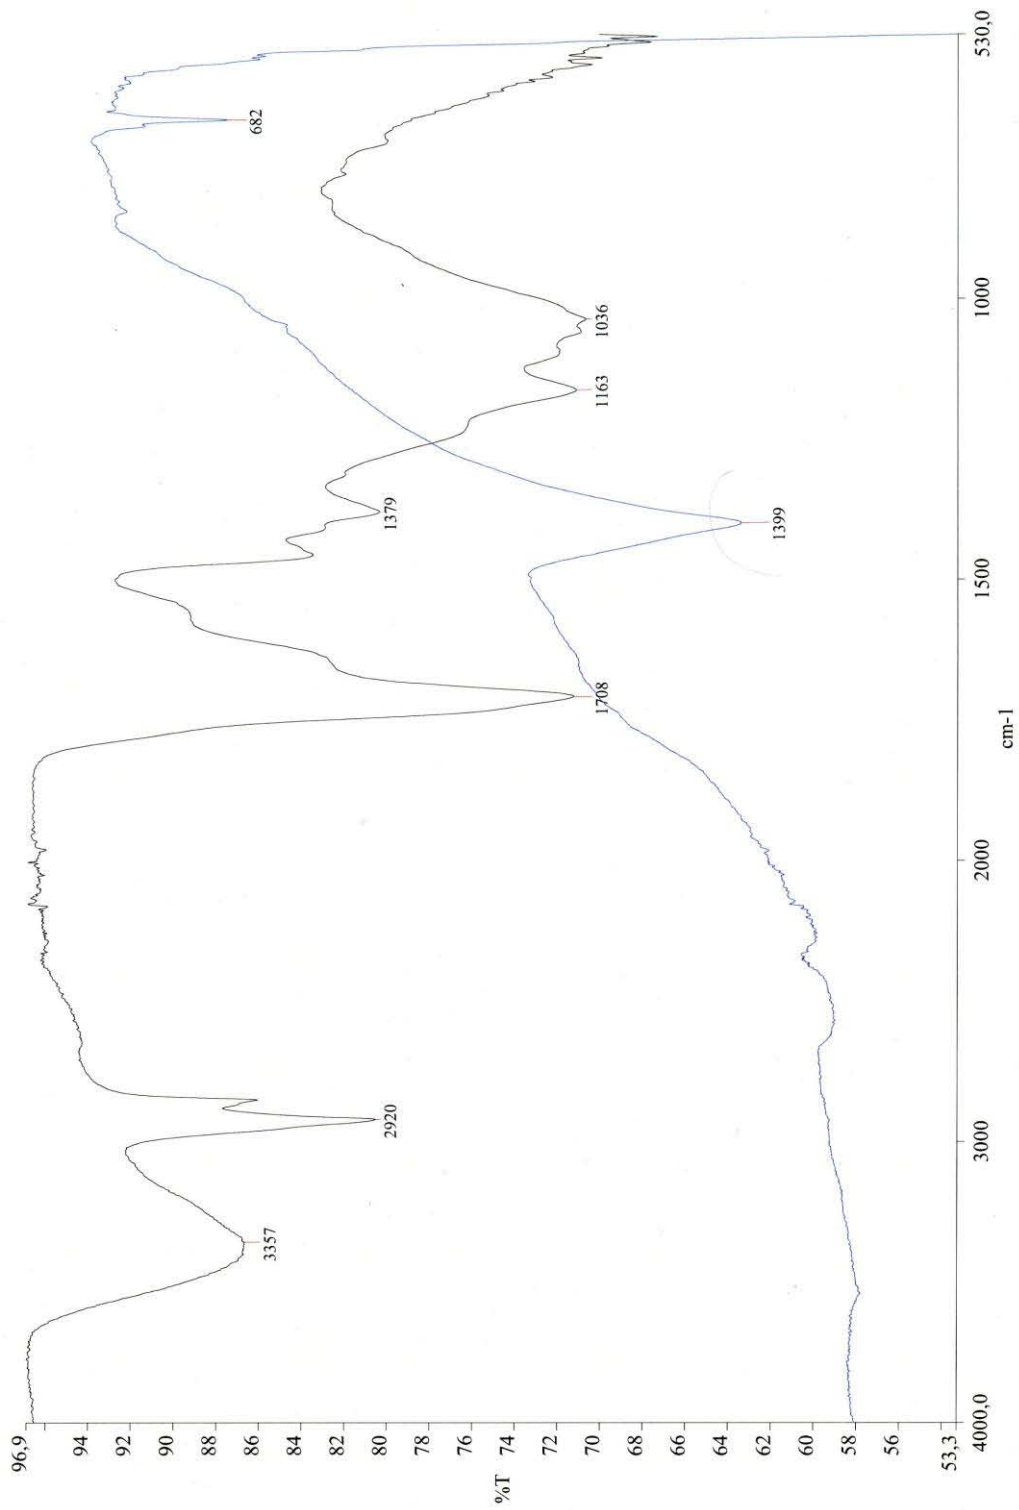
Hallitseva punaisenoranssi pigmentti todettiin XRF-tuloksen perusteella vahvasti lyijymönjäksi. Valetusta mikroskooppinäytteestä havaitsi Ulla Knuutinen selkeästi kirkkaan oranssin lyijymönjän sekä sinkkivalkoisen ryynimäisiä kiteitä, joita XRF-tuloksetkin tukivat. Lyijymönjää näytti olevan kaikissa näytteissä pohjustuksen päällä vaihdellen kaksi tai kolme kerrosta.

— c:\pel_data\spectra\student\reki 86050 2307 hallitseväväri.sp
- - - c:\pel_data\spectra\student\viijypunainen (mönjä).sp

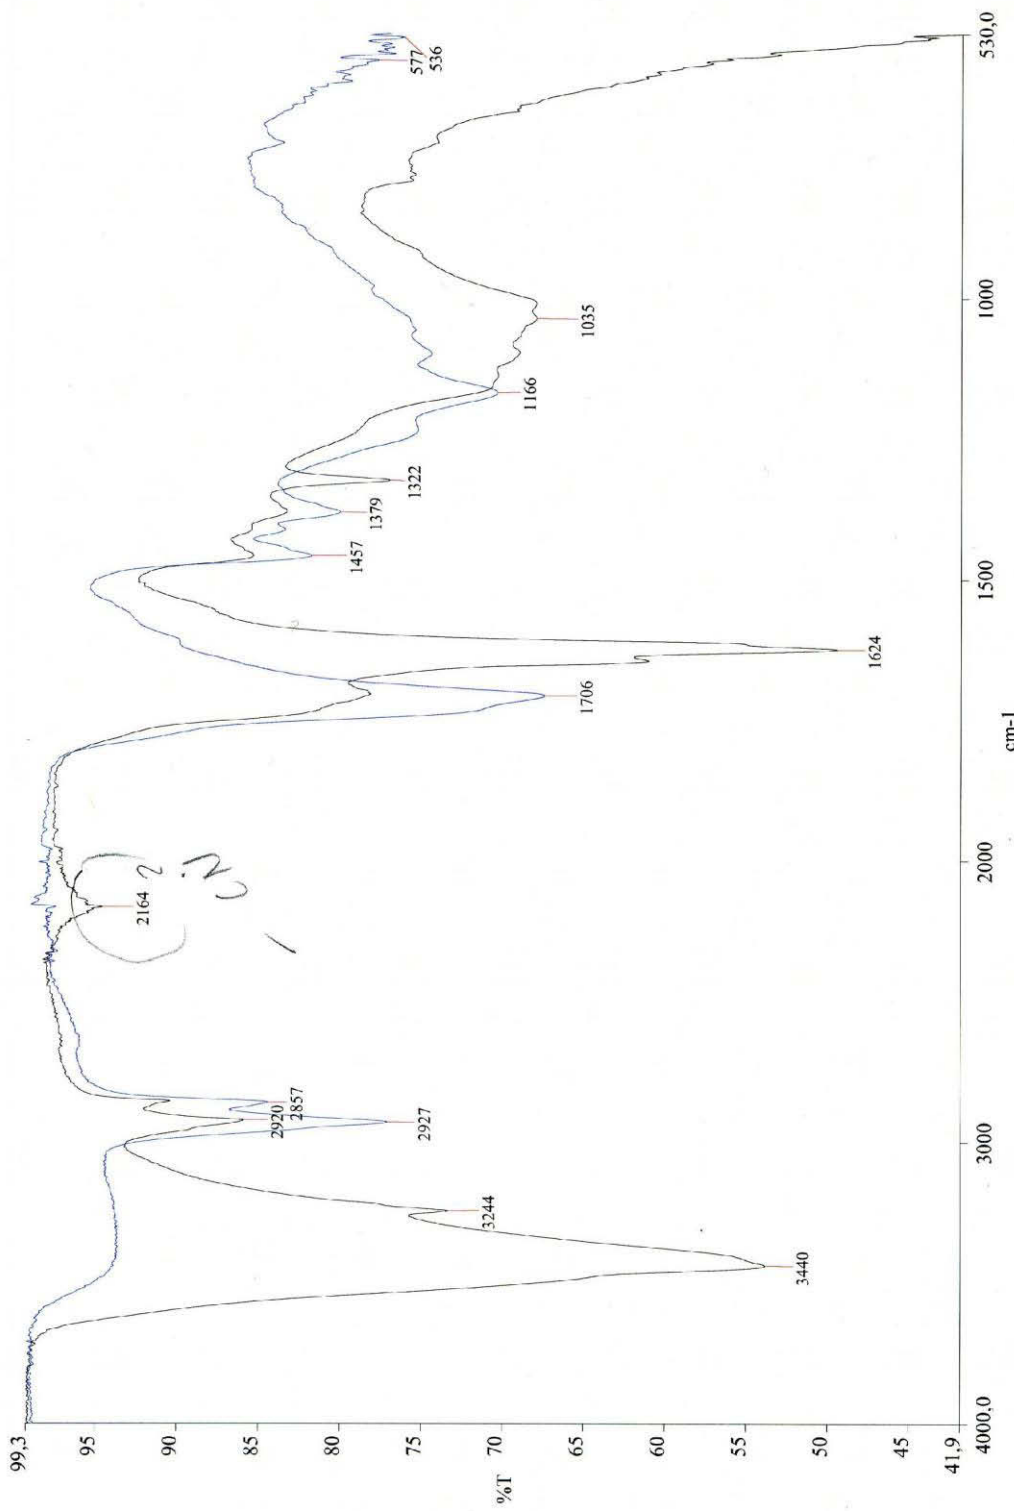
Takimmaisissa koristemaalauksissa näkyvän sinisen pigmentin IR-spektrissä näkyy pieni epätasainen piikki kohdalla 2164 (syanaattihiikki), mikä viittaa preussiin. Sinisestä otettiin vielä toinen IR-ajo, jotta saataisiin toivottavasti toisella kerralla selvempi syanaattihiikki esiin. Tässä spektrissä kyseisellä kohdalla ei kuitenkaan ollut piikkiä ollenkaan, joten preussin läsnäolo pigmentissä jäi epäselväksi. Maalilastusta, jossa oli sekä edellä mainittua sinistä että vihreää, valettiin myös poikkileikkausnäyte. Silmämääräisesti optisella mikroskoopilla näytettä tarkasteltaessa näkyy Ulla Knuutisen mukaan preussille ominaista kiteisyyttä. Vaikka ilman mikroskooppia näytettä tutkittaessa siinä näyttää olevan sekä vihreää että sinistä sävyä, mikroskoopilla sitä katsottaessa sävyt ovat samaa pigmenttiä, vihreässä on vain enemmän valkoista pigmenttiä seassa. Kellertävä pintakäsittely saattaa aiheuttaa vaalean sinisen sävyn näkymisen paljaalla silmällä vihreänä. Takimmaisesta koristemaalauksesta saattavat olla kokonaisuudessaan samalla sinisellä pigmentillä maalattuja, seassa on vain lisäksi jotain valkoista pigmenttiä. Valkoinen voisi olla tulosten perusteella pikemminkin lyijy- kuin sinkkivalkoista.

— c:\pel_data\spectra\studenttreki 86050-2307 sininenmaali1.sp

- - - c:\pel_data\spectra\studenttreki 86050-2307 sideaine.sp

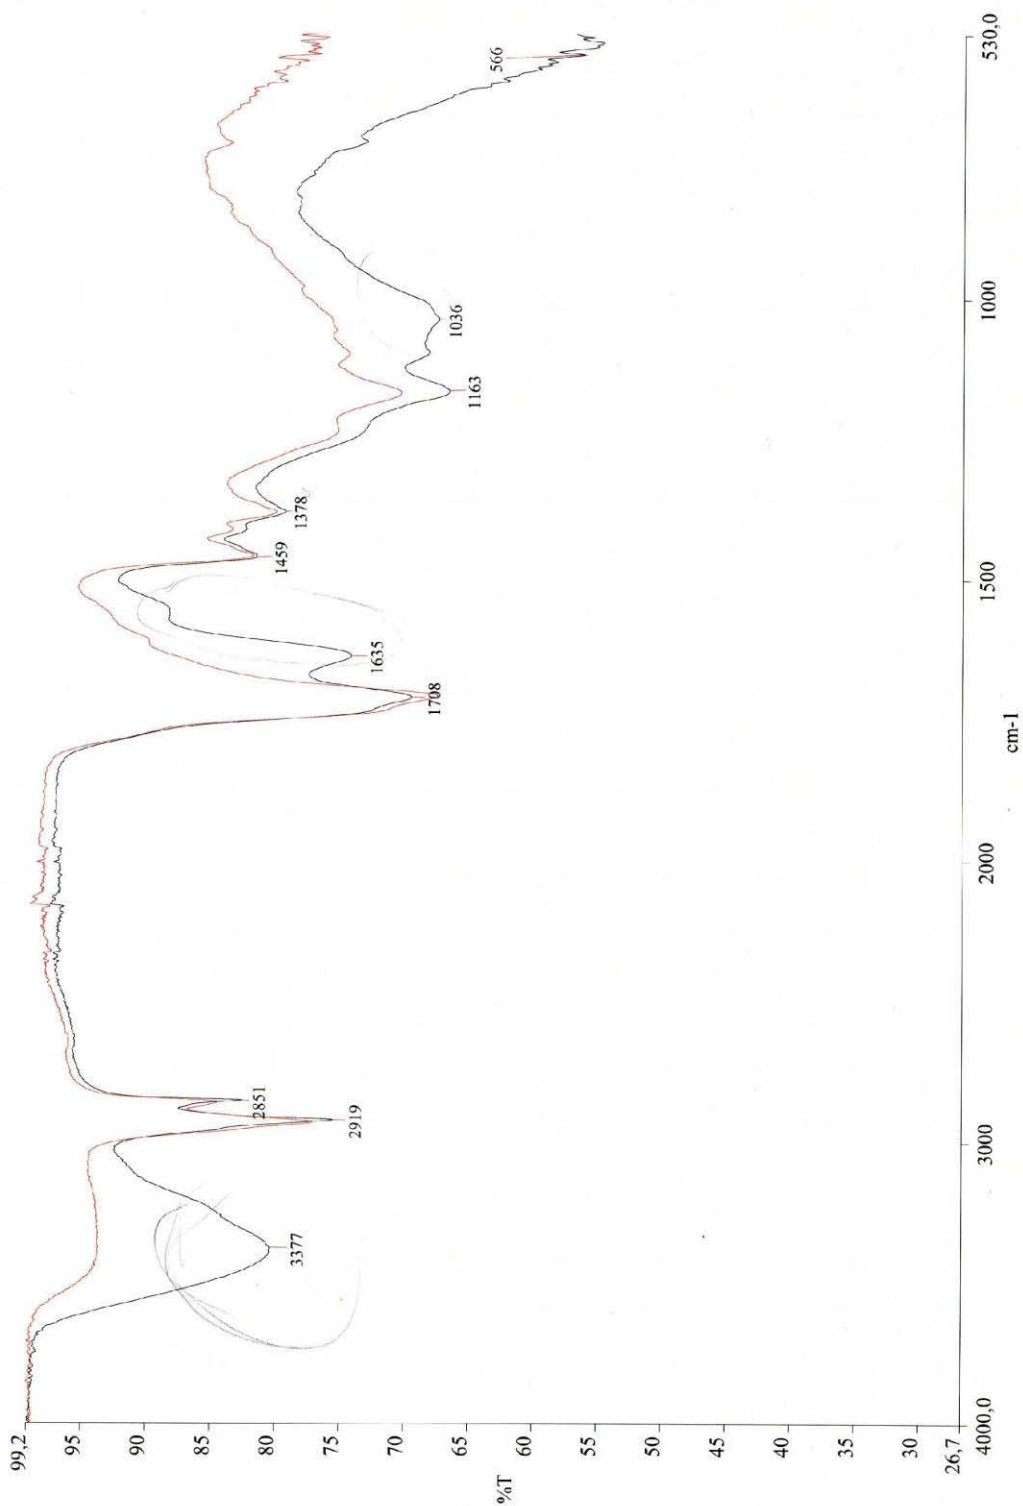
— c:\pel_data\spectra\studentireki 86050-2307 vihreämaal1.sp
— c:\pel_data\spectra\studentireki 86050-2307 sideaine.sp
