Urajärven kartanomuseo, Asikkala

konservointityöraportti: päärakennuksen eteinen

Museovirasto
Kulttuuriympäristön hoito-osasto
Restaurointi
2011

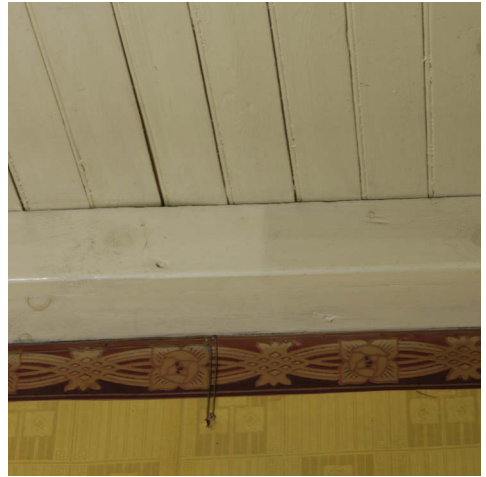
Puhdistettua ja puhdistamatonta kattopintaa.
