Järppilän sarrearkku -hanke / Järppilän kartano, Taivassalo

Maisemaselvitys: Kulttuuruympäristön muotoutuminen, nykytila, toimenpidesuosilukset ja haaveet.

Viri Teppo-Pärnä 31.8.2005

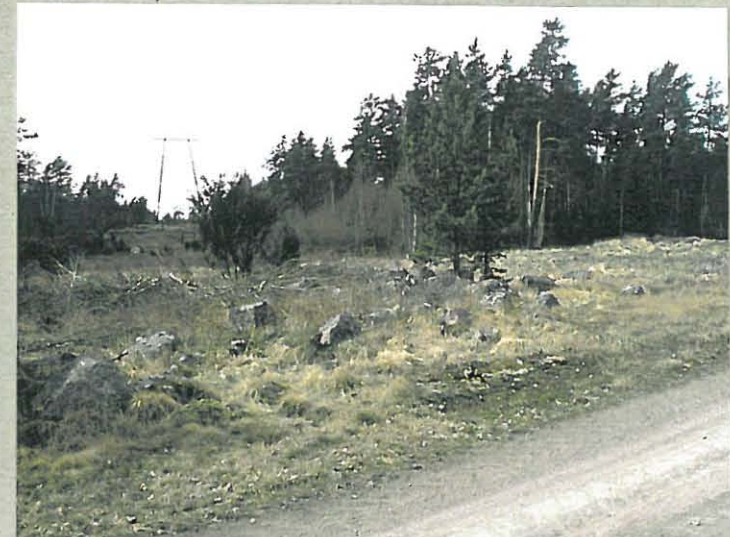
2. Voimalinja on osa sisääntuloa. Kohtaa kannattaa kohentaa.

vadelmaa ja tiheikkönä nuorta haapaa ja katajia; siellä täällä on oksakasoja ja linjalle heiteltyjä kiviä. Portista on jäljellä vain toinen pylväs jäljellä.

- Mahdollisesti myöhemmin tuodut kivet voisi siirtää pois näkemäalueelta. Raivauskasat poistetaan.
- Kalliotasanne sopisi P-paikaksi isoihin tilaisuuksiin, mutta on liian kaukana pihasta.
- Tien varsi pidetään avarana, pellonreunan mänty- ja katajatiheikkö harvennetaan. Voimalinjalla oleva nuori haavikko poistetaan ja haavanvesat pidetään kurissa vuosittaisella vesuroinnilla tai raivaussahakäsittelyllä, katajatiheikköt avarretaan ja pylväskatajien kohtaakin harvennetaan. Tienviereistä vadelmapensaikkoo kuritetaan vuosittain.
- Etsitään tai hankitaan portin puuttuva kivipylväs. Nykyisen pylvään vierestä poistetaan haapa, toisella puolella olevat komeat katajat säästetään.

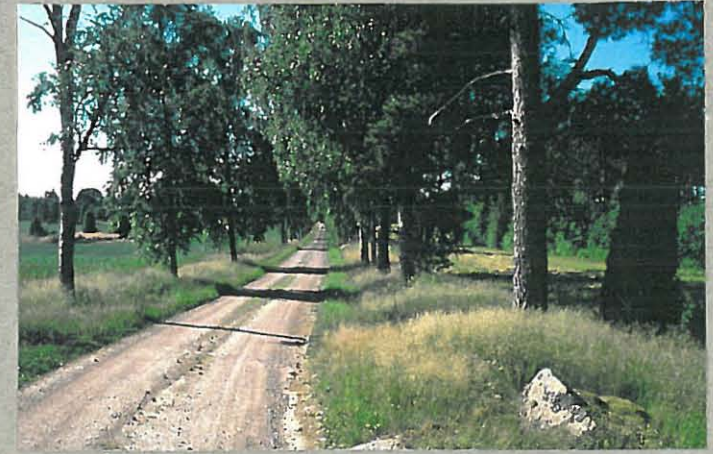
2. Koivukuja alkaa yhtenäisenä vasta kauempana.

- Postitien puoleisen alkupään voisi tehdä selkeämmäksi, jos nykyistä tienpuoleista koivukujaosuutta halutaan vielä pitää yllä. Tällöin alkuosuudelta (portilta ensimmäisiin kunnollisiin kujapuuihin) voisi poistaa kaikki nykyiset puut, koska ne sijaitsevat epäsäännöllisesti ja harvaan ja koska useimmat niistä ovat huonokuntoisia. Sisääntulon porttikohdan luona sijaitsevan komean männyn voisi kuitenkin säilyttää, mutta viereisen, sivuun jäävän

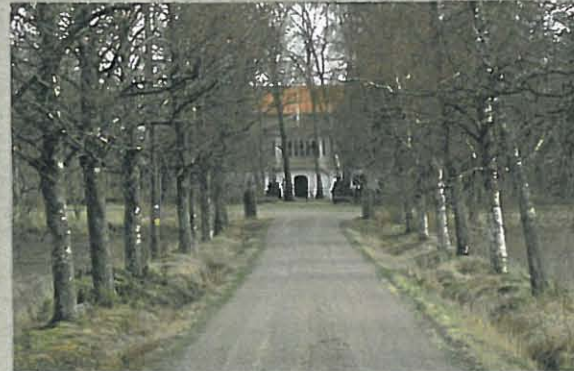
3. Koivukuja kartanon puoleisessa päässä...

... on yli-ikäinen - osa puista jo torsoja.

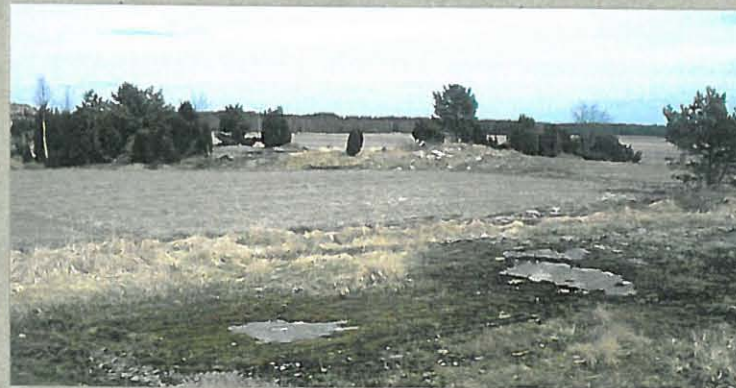
4.

Lähtötilanne: Kallioiset kankareet näkyvät luonnollisesti vanhoissakin kartoissa. Kankareita lienee käytetty laiduntamiseen, ne ovat siis perinnemaisemaa. Paikalliseen maisemakuvaan kuuluvilla ja kujanäkymää koristavilla saarekkeilla on nyt osittain ylitiheää kasvustoa, seassa kuivuneita puita ja pensaita.

- Kuivat puut ja pensaat poistetaan, kaatuneet puut juurakoineen sekä mahdolliset vanhat raivauskasat poistetaan.
- Ylitiheä katajikko harvennetaan (jätetään ilmaa yksilöiden väliin, poistetaan laakeat katajapensaat).
- Tuomet ym. lehtipensaat poistetaan, mutta joku yksittäinen pihlaja voidaan säilyttää.
- Koivut ja männyt poistetaan, koska ne muuttavat täysin katajakedon luonteen.
- Raivaus voi aluksi kiihdyttää kasvua, joten kankareet täytyy raivata ensin, 3-5 vuoden ajan, jokavuotisesti, sitten vähintään joka toinen vuosi.

Kankareiden puusto harvennetaan, männytl ja kuuset poistetaan

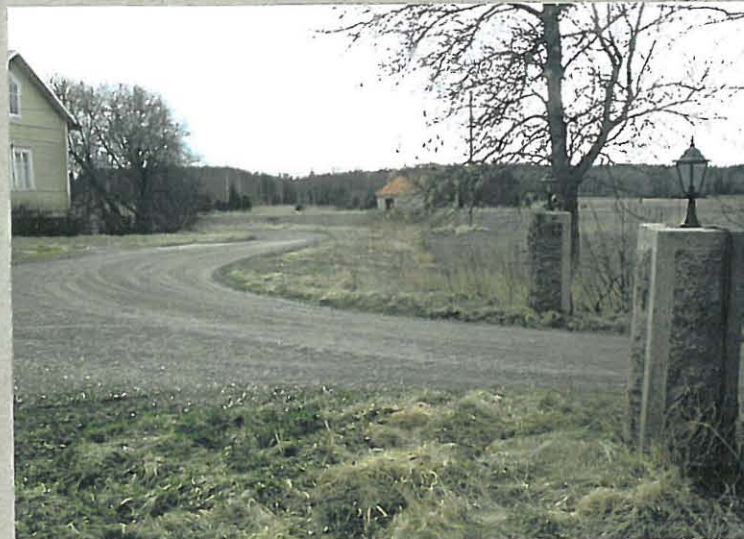
5. *Eduskenttä ei ole symmetrinen: piharakennuksen puolella kenttä on kapea. Levennetään!*

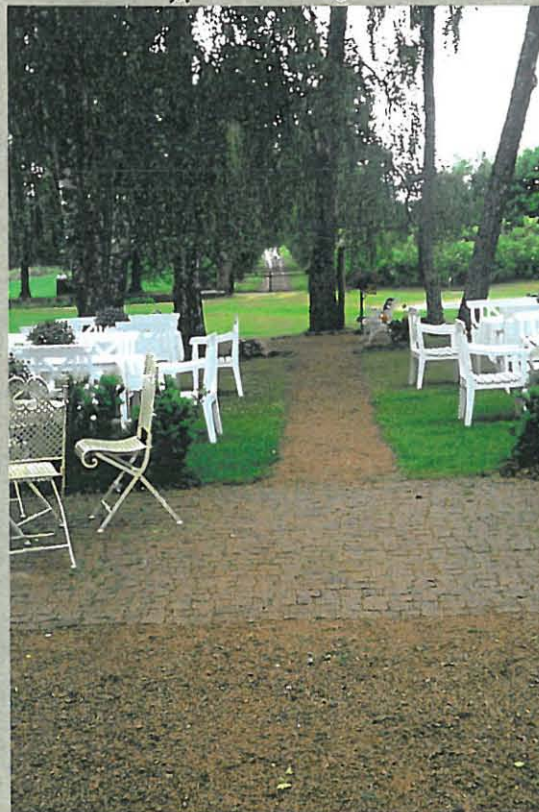
Keskellä pihaa on vanhojen, osin huonokuntoisten koivujen muodostama koivuryhmä, yli-ikäinen koivumaja. Sorapintainen käytävä ja kivilaatoitusalue kiviharkoin reunustettuine istutuksineen on tehty äskettäin. Pihaa koivukujan suunnasta lähestyvä ei voi nähdä kartanon päärakennusta kesäaikana koko komeudessaan, vaan julkisivu osittain koivujen peittämä.

Pihan keskeisellä paikalla, näkyvässä kohti päärakennusta, kasvaa iso raita; sille ei ole symmetristä vastaparia. Puun on jo hieman huonokuntoinen, siinä on iso halkeama. Toisaalta puu pehmentää näkymää, se peittää julkisivua esim. sivuportin suunnasta.

- Vedetään mittanarulla suora linja päärakennuksen keskikohtasta kohti koivukujan keskiliinjaa. Muutetaan hieman nykyisen pihasommitelman osana olevan sorakäytävän paikkaa tai levennetään sitä niin, että lopputuloksena sorakäytävän keskiliinja lähenee koivukujan keskiliinjaa. Siirretään myös koivumajalle viedä hiekkakäytävä tähän linjaan. Jatketaan hiekkakäytävää samassa linjassa pihan pääportille asti. Koska kaikki akseliiviivat eivät käytännössä aivan yhdy, voidaan linjoja hieman interpoloida eli hämätään silmää huomaamattoman pienillä tempuilla (esim. pääportin keskikohta ei ole aivan puukujan keskiakselissa, mutta sen eteen kartanopihalle voi luoda puolimpyrää, joka hämää silmää).

- Jos polkujen suuntaa muutetaan, koivumajan muutamat hyväkuntoiset koivut voisi aluksi halutessa säästää: polku kulkisi niiden välistä. Majassa on 9 koivua, joista 3 melko hyväkuntoista, 2 kohtalaista ja 4 huonokuntoista tai huonon näköistä.

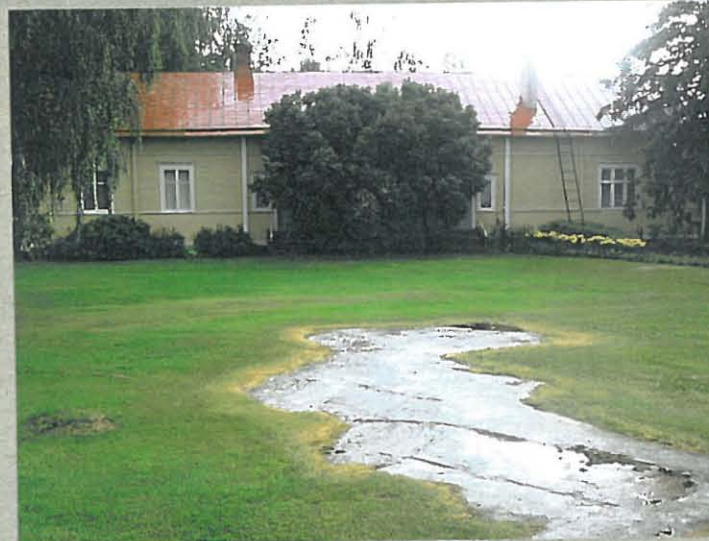
4. Silokallio on lähellä pihan pintaa. Tassinen kalliopinta lienee syy siihen, että piha on sijoitettu aikoinaan (1700-luvulla?) näinkin alavalle paikalle lahden ääreen.

- Silokalliopinnot paljastetaan näkyviin niin laajalti kuin mahdollista
- Tutkitaan vaihtoehtoisia valaistusratkaisua, jossa itse rakennuksissa olisi eleettömiä ovenpäällys-tms. valaisimia, samoin puita ja rakennuksia valaisevia huomaamattomia valonheittämiä. Jos uuden hiekkakäytäväosuus reunustetaan perennaistutuksin, kukkapenkkeihin voisi sijoittaa matalia, kulkureittiä ohjaavia valaisimia.

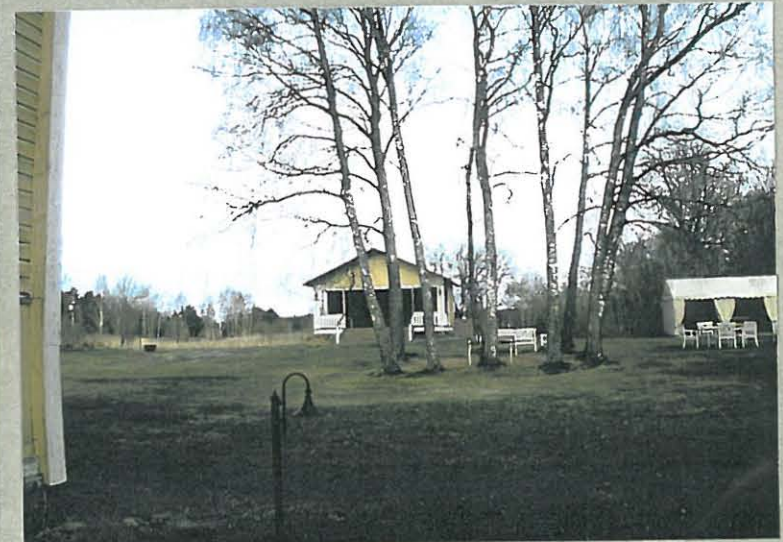
4. Elokuun juhlineen tervilaan valaistusta. Valaisimien mallia ja sijoilusta voisi tarkistaa.

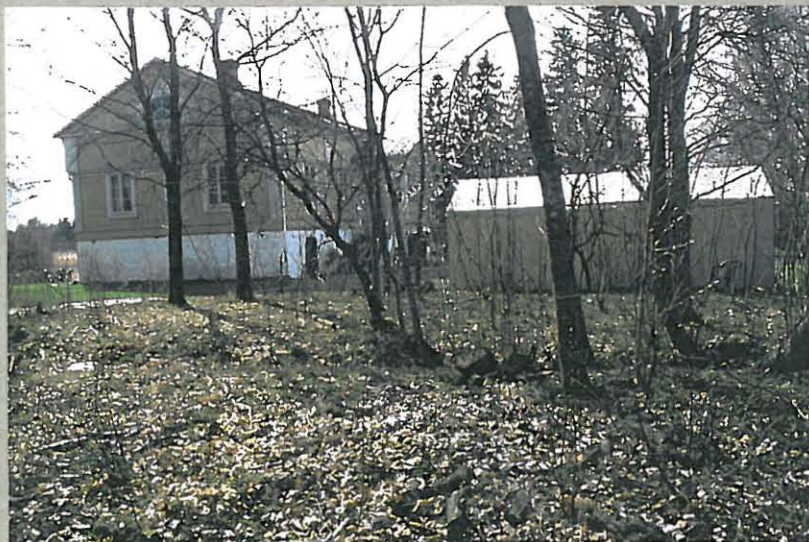
5. Teltta vanhan puutarhan suunnasta.

- Räystään aluset laudoitetaan
- Tilapäiset, maalaamattomat kulma- ja keskituet tehdään järeämmiksi, käsittelyltään kokonaisuuteen sopiviksi, ja ne maalataan

- Rakennuksen takaseinä laudoitetaan ulkopuolelta.
- Sisäpuolen levytetty takaseinä laudoitetaan ylös asti.
- Sisäkaton laudoitusta tai ainakin harvaa rimoitusta voisi pohtia – nyt ristikot näkyvissä.

- Lattiamateriaalia voisi pohtia – toki sileä vaneripinta on hyvä tanssilattia, mutta ei oikein istu viimeistelyyn kartanotyyliin.
- Vanhat kivijalan kivet otetaan paremmin esiin heinikosta.

- Vaahterarivistöstä poistetaan muutama yksilö ja syreenistöä nuorennetaan aika ajoin.
- PTS: Matkailutilaa palvelisi ja pihapiirin suhteita ennallistaisi samantyyppinen sivurakennus kuin nykyinen asuinrakennus, symmetrisesti sijoitettuna. Siihen tulisi ulkokaluste- ja työkaluvarastoja, catering-toiminnan vaatimia varasto- ja huoltotiloja, tarjoilutila sekä tanssilava kartanonpuoleiseen päähän. Varasto- ja huoltotilojen ajoreitin voisi järjestää takaa.

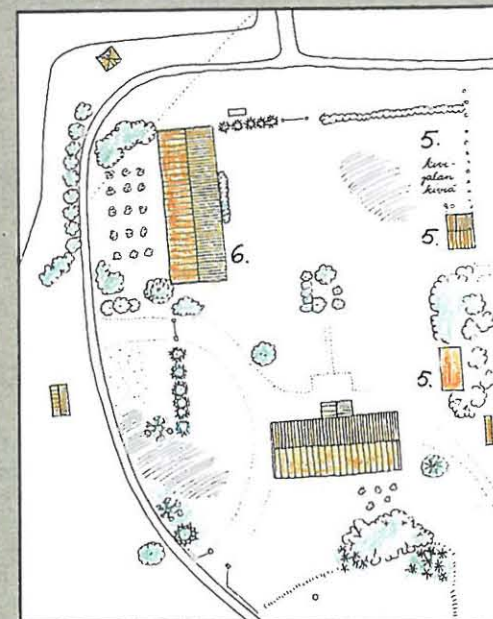
5. Vanhan piharakennuksen kivijalka on osittain tanssipaviljongin alla.

Viimeistely on vielä kesken.

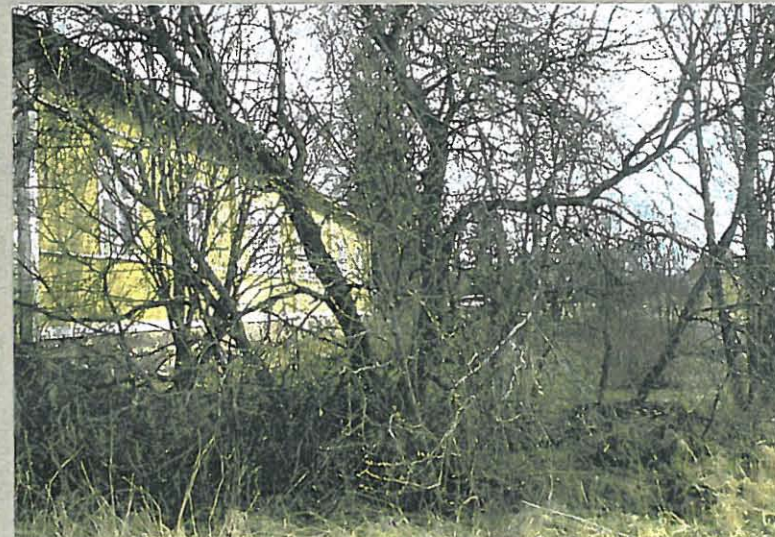
Pihan puoleinen syreenipensas poistetaan, samoin puutarhan puoleinen pöheikkö.

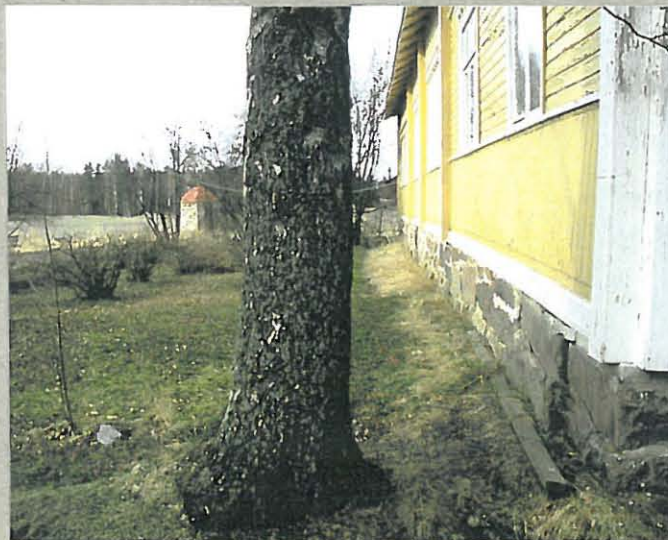
6. *Kulmassa kasvava koivu on vaaraksi sekä talon katolle että kivijalalle.*

- Pumppuhuoneen kulmauksen puu- ja pensastiheikkö (vaahtera, pihlaja tuomet) poistetaan mahdollisimman pian.
- Iso koivu, joka kasvaa lähes kiinni talossa, poistetaan mahdollisimman pian. Sen viereinen

nuori koivu poistetaan. Poistetaan kaikki koivut tai reunimmaisesti kaksi koivua portin luona olevasta kolmen vanhan koivun ryhmästä (reunimmaisesti kallellaan).

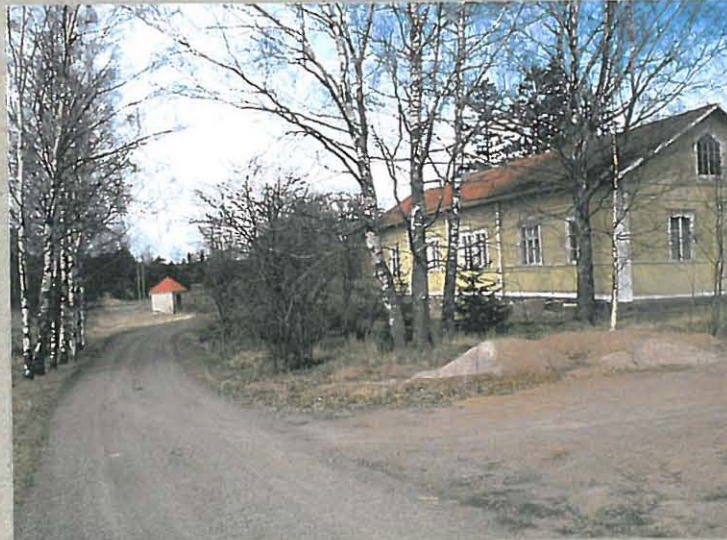
6. Kulman koivun lisäksi koivuryhmästä poistetaan ainakin reunimmaisesti. Vastapäinen juurivi harvennetaan.

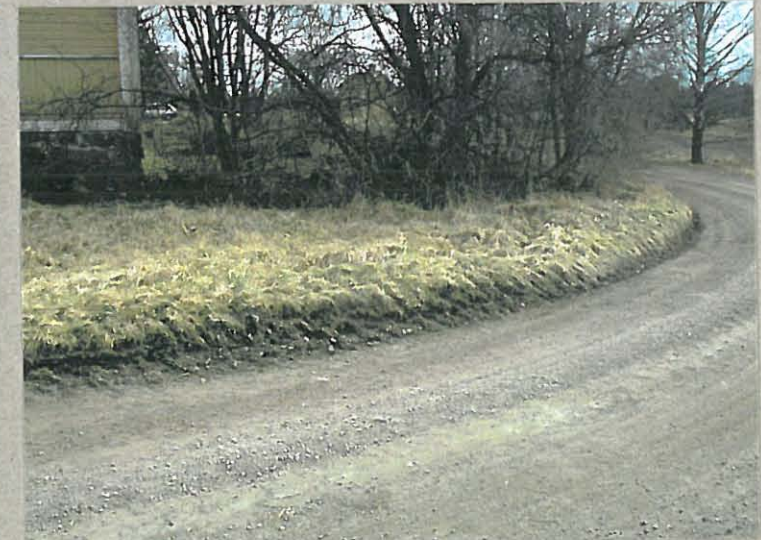
6. Maa muotoillaan: a) vietto rakennuksesta pois päin, b) tien reunaan muotoillaan oja, tien pintaa nostetaan.

- Rakennuksen kulmassa pumppuhuoneen puolella maata nostetaan niin, että vietto on rakennuksesta pois päin.
- Tien reunaa ja tienpinnan tasoa muotoillaan pumppuhuoneen puoleisessa kulmassa niin, että tonttialueen ja tien välille syntyy oja.

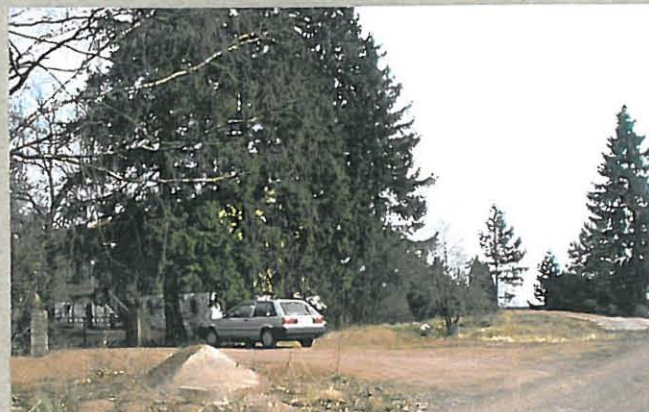
7. Pensaasitukseksi sivuportin luo voisi järjestää pari huomaamatonta P-paikkaa.

- Hiekkakasat poistetaan. Tielinjasta sisäänvedetyn pihaportin molemmille puolille voisi järjestää pari huomaamatonta P-paikkaa, joita reunustaisi edestä

ja sivulta syreeniaidanteet. Kalliopinta puhdistetaan näyttäväksi.

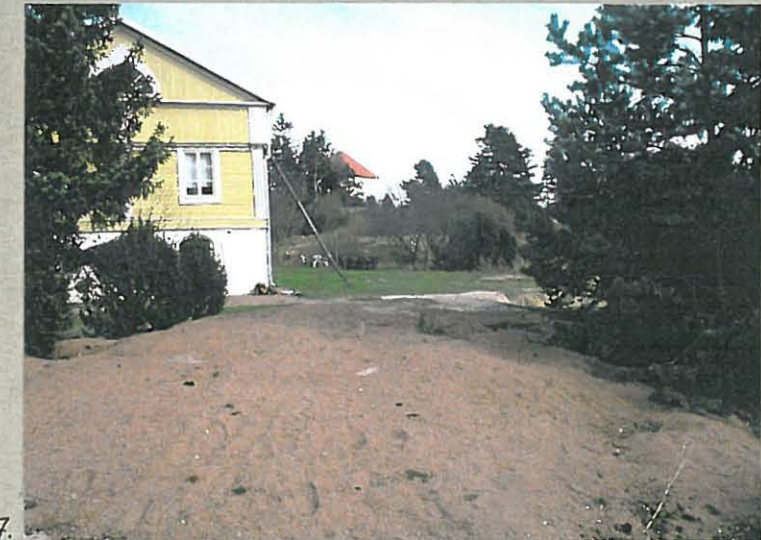
7. Hiekkakasa poistetaan silokalliion päältä.

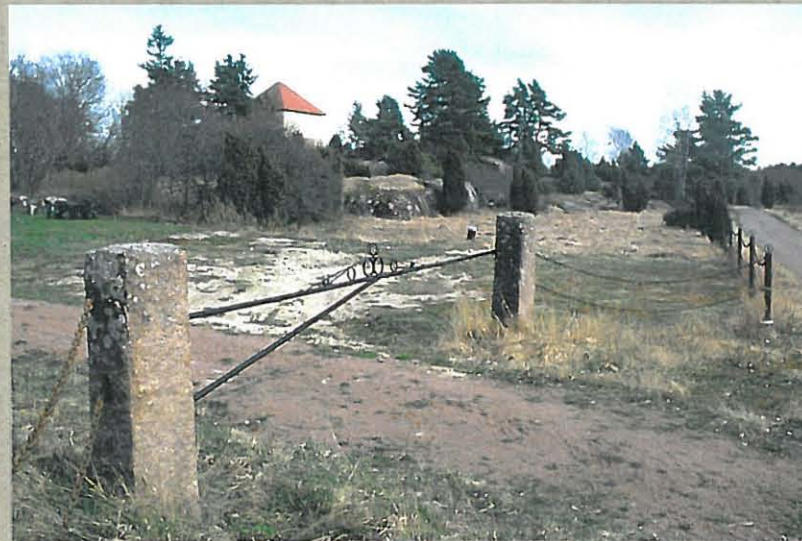
8. Ketjuaita ei istu perinnetmaisemaan.

- Yhtenä ratkaisuna voisi ottaa pois pylväät ja ketjut ja sijoittaa tilalle muutama luontevasti asetettu luonnonkivi (ei hakattu) niin, että mistä tahansa ei voi ajaa. Tämä ratkaisu sallii esteettömän näkymän kartanon eteläpihalta lahdelta ja rantatielle ja päinvastoin.

- Jos tarkemmin kontrolloitavaa huoltoporttia tarvitaan, pystytetään vaatimattomat, keltaisiksi maalatut puupylväät (pyramidihattu päähän suojaus!) ja niiden väliin lauta- tai metallipuomi

(kuinka isojen autojen täytyy päästä – voiko jätevesien imun tehdä tieltä?). Näistä puupylväistä jatketaan molempiin suuntiin matalana pidettävää valkokukkaista syreenipensasaitaa. Se istutetaan portin luona tiheämmäksi, ja jatketaan pidentämällä istutusväliä vähitellen, joten aitaosuus päättyy luontevasti yksittäisiin pensaisiin.

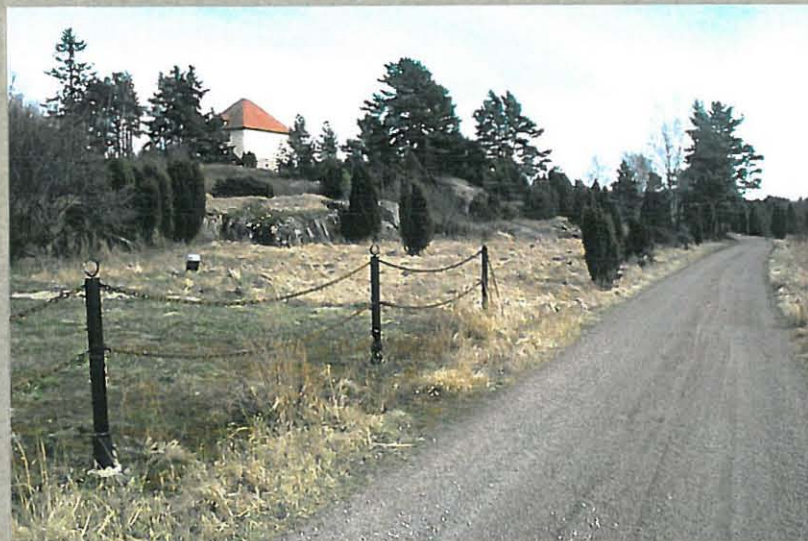
8. Ketjuaidan takana näkyy jätevesisäiliön yläosa. Sen voisi katkea perinteisen kaivonkaloksen alle.

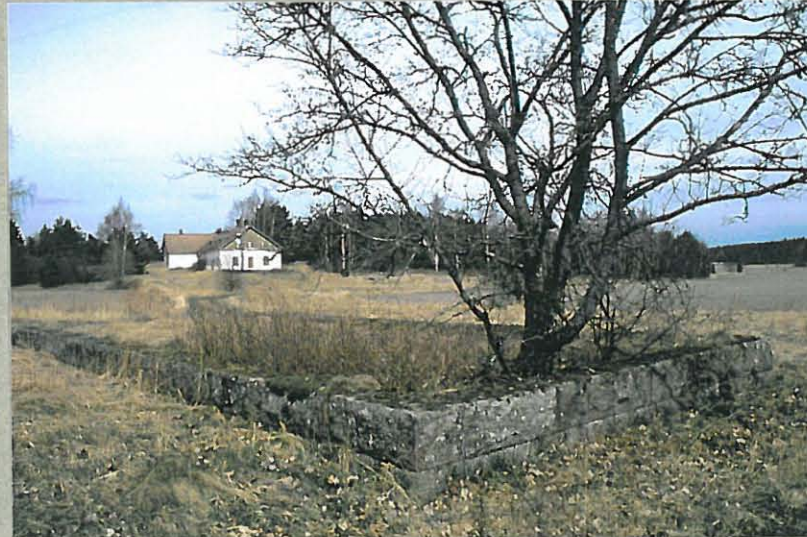
2. *Lampolaa ei rakennettu koskaan kivijalkaa pidemmälle. Kiimo kivityö kannattaa nostaa esille.*

- Rauniolla kasvava puu ja pensaat poistetaan
- Jatkossa kivijalan päällystä pidetään puhtaana kasvillisuudesta, ympäristö niitetään 2 kertaa kesässä (aluksi esim. siimaleikkurilla). Jos voimavarat eivät aluksi riitä koko puutarhakentän matalana pitämiseen, toimet kohdistetaan ainakin lampolan kivijalan ympäristöön.
- Kohta liitetään nykyiseen hedelmätarha-alueeseen aluksi siten, että kivijalan ohitse vedetään hiekkapintainen polku kohti linnamäkeä, ja pidetään se avoimena (polku vedetään 1900-luvun kartan sijainnin mukaan).
- Kivijalan reunustama tasanne on mainio paikka jollekin toiminnalle. Ehkä isoissa tapahtumissa, jossa väkeä halutaan liikuttaa eri pisteisiin, siellä voisi olla esiintymisiä.

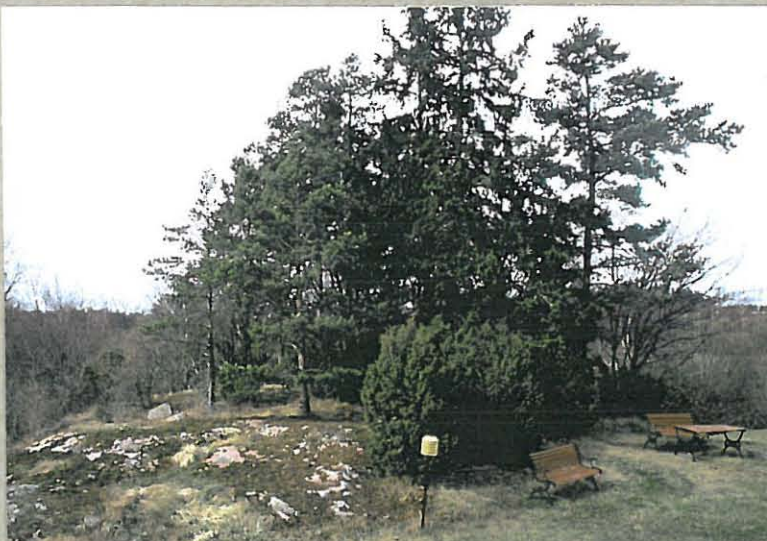
2. Korkein kohta on liheäpuustoinen. Isojen puiden takana on muuriraunio.

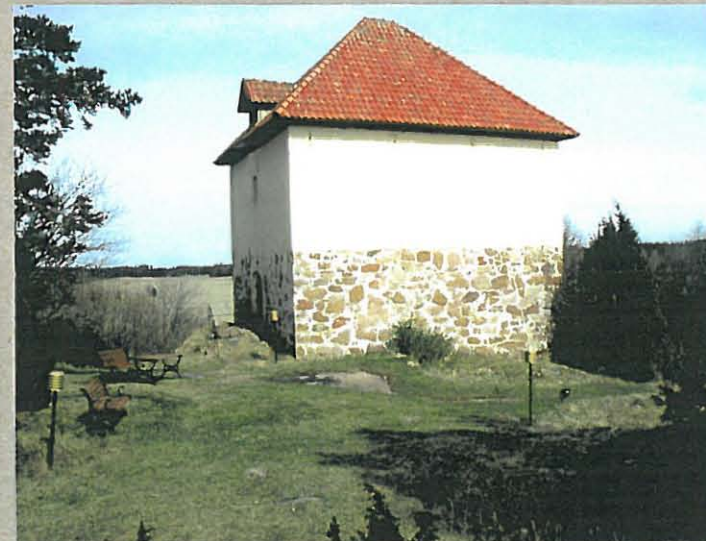
2. Mäenlaen istuinryhmiä ja valaisimia. Arvokas paikka vaatii harkitut ratkaisut.

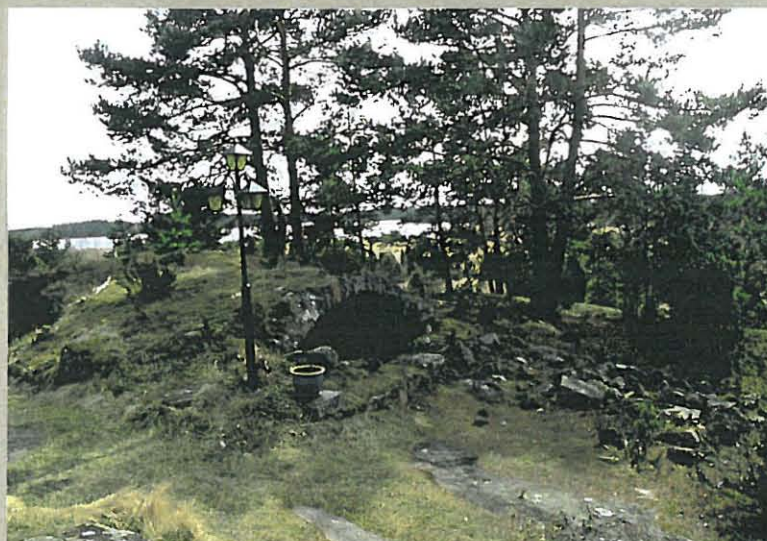
3. Holviraunio kyljessä oleva lyhtyrylväs poistetaan. Herkkä miljö on vaarassa latistua, kun siinä on kilpailevia katseen kiinnittäjiä.

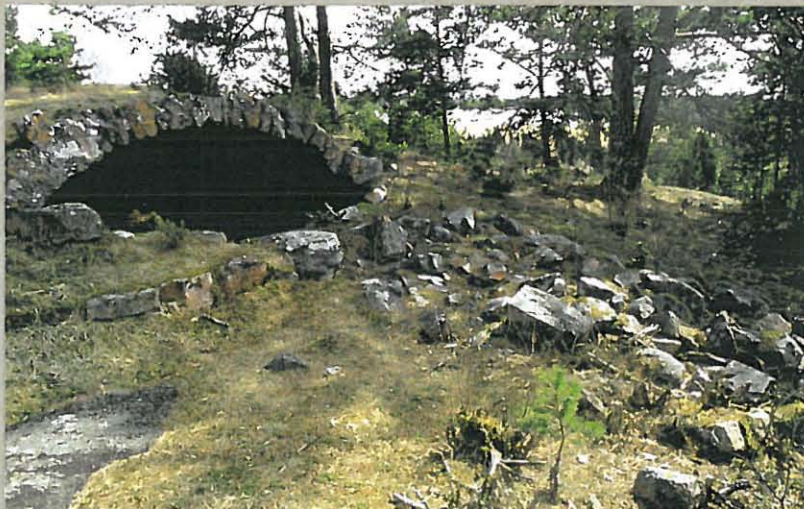
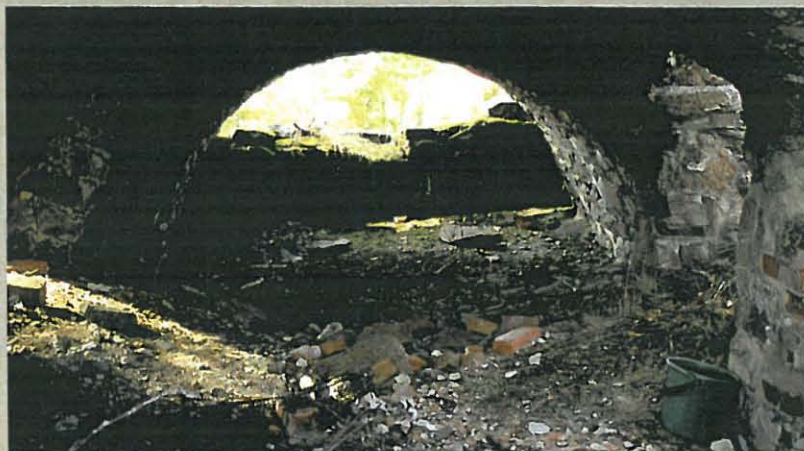
3. Raunion maisemallinen sijainti on uljas. Sisäpuolella tilaa ei pystynyt kunnolla hahmottamaan (kevät 2005).

- Raunion iso mänty kaadetaan, viereinen, raunion ulkopuolella kasvava mänty säästetään. Huom. Raunion päällä ja sivulla olevien puiden poistossa pitää olla tarkkana. Sahauspinta saa olla maanrajassa, mutta raivaaja ei saa poistaa juuria.
- Holvien pinta pidetään jatkuvasti pensaattomana.
- Raunion sisällä kivet järjestetään käyttötarkoituksen mukaan kasoihin (seinäkivet, holvikivet) ja siirretään myös ulkopuolella oleva "valuva" kivikasa järjestykseen holvin sisäseinustalle, samoin ulkopuolelle seinänvieruspainanteeseen nyt kootut kivet.

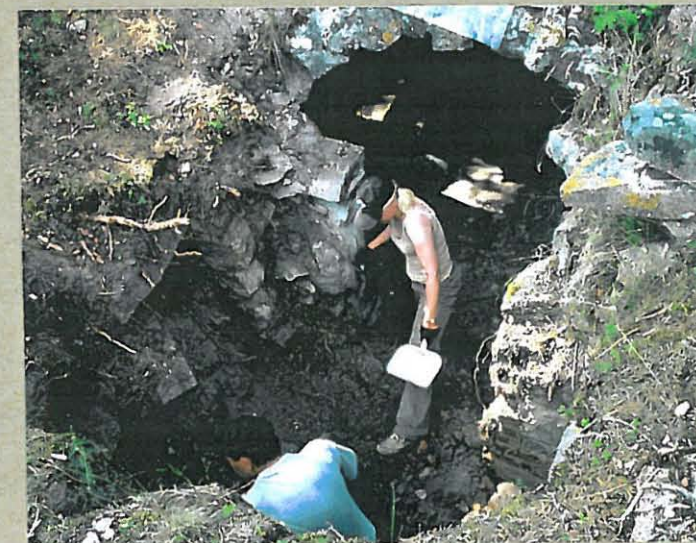
3. Uusi uhka: reunojen rohtistuminen.

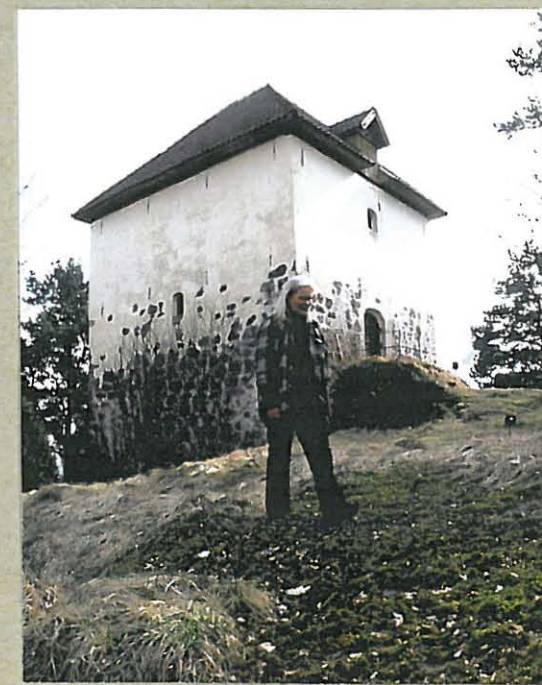
4. Viljamakasiinin alaosa liittyy linnan historiaan.

Etuhuoneen pohja on nyt paljastettu kalliioon asti ja ulko-oven viereinen hapertunut tiiliseinä on lujitettu ja suojattu laastilla. Makasiinin ovisivulla on ylärinteen puolella sisäänmenoportaitikko, joka on avattu n. 1990-luvulla, ja kivien alle on laitettu ohut muovi vedeneristykseksi; muovi on hapertunut palasiksi. Portaitikon ja sen tasanteen alla oleva etuhuone kärsii veden valumisesta holviston läpi.

- Makasiinin kellariosan säilyminen talven yli turvataan (tilapäiset ovet, ilma-aukon sulkeminen).
 - Mietitään tutkimus- ja korjaussuunnitelman jatkoa ja sen rahoitusta.

- Korjataan kiviportaitikon vedeneristys (kaksi eri keinoa: savisora ja kermi) vuonna 2005 tai 2006.
 - Tarkkaillaan veden kulkua ylärinteen puolelta kellariin. Pohditaan tarvittaessa kallion ja makasiinin seinän rajausta tehtävää savisorakerrosta, joka muotoiltaisiin pois päin viettäväksi.

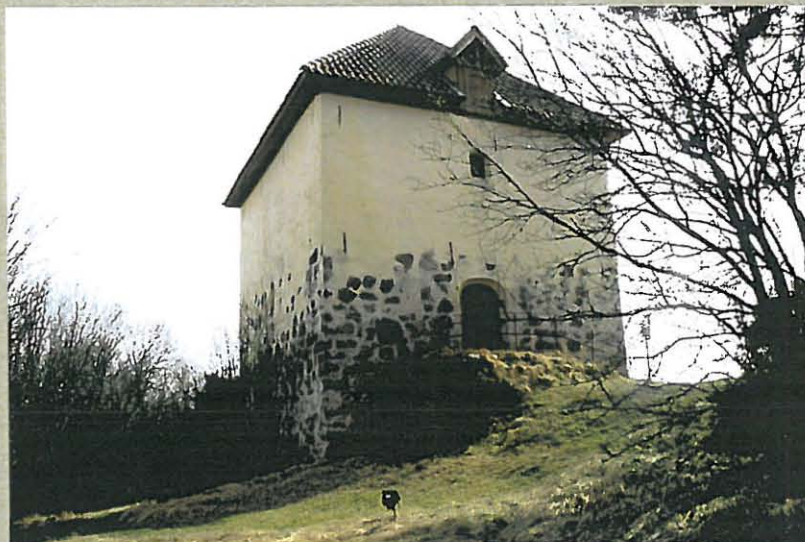
4. Linnan erijaha, takana portin kohta? Toivras on tehty 1900-luvulla. Portaitikon läpi pääsee sadevesi etuhuoneeseen - ongelma täytyy hoitaa.

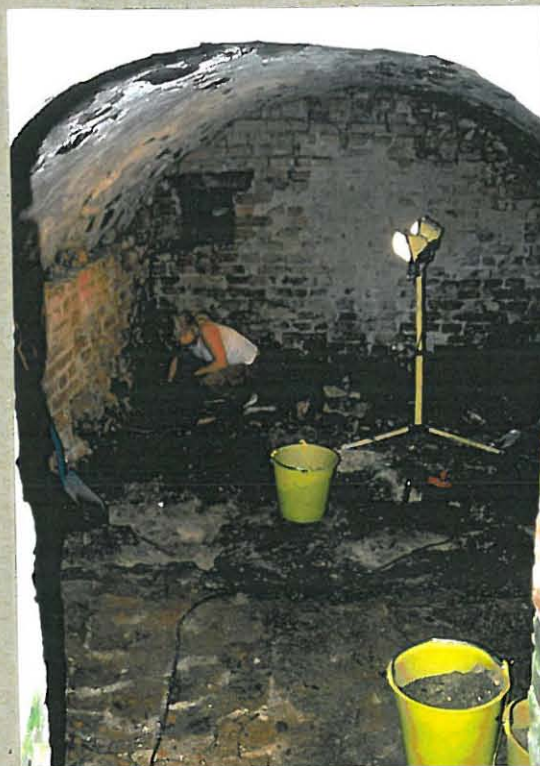
4. Tutkimuksissa löytyi mm. tiililattia.

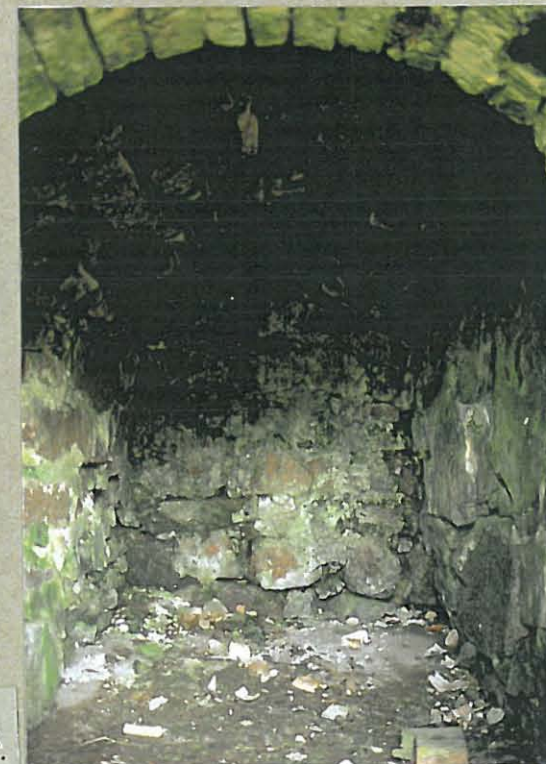
4.

Etuhuoneen pohja on nyt paljastettu kalliopinlaan.

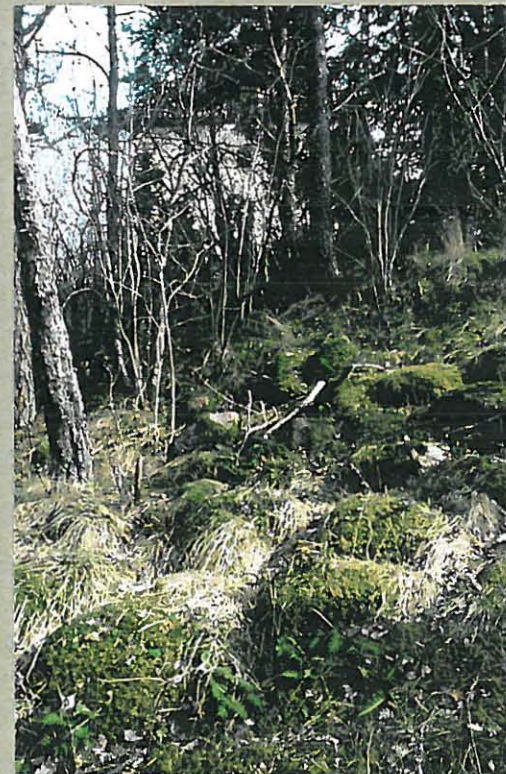
5. Muurista?/rakennuksista? sortuneita kiviä raunion kulmassa.

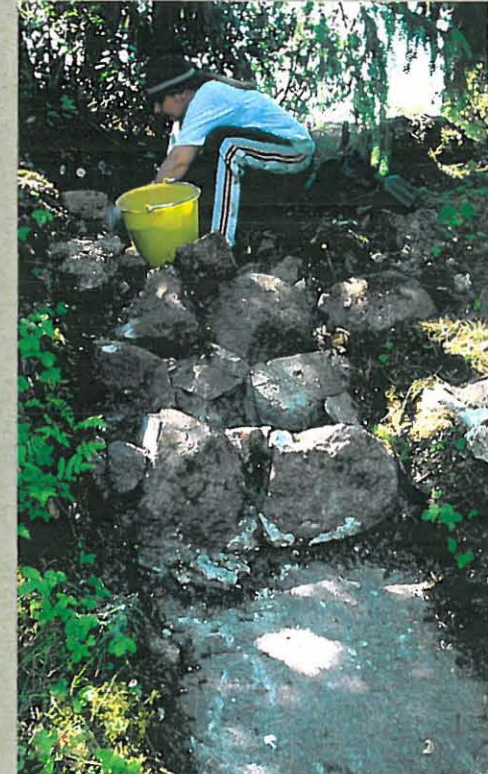
5. Kockaivaus. Muuriraunion alla vinopintainen silokallio.

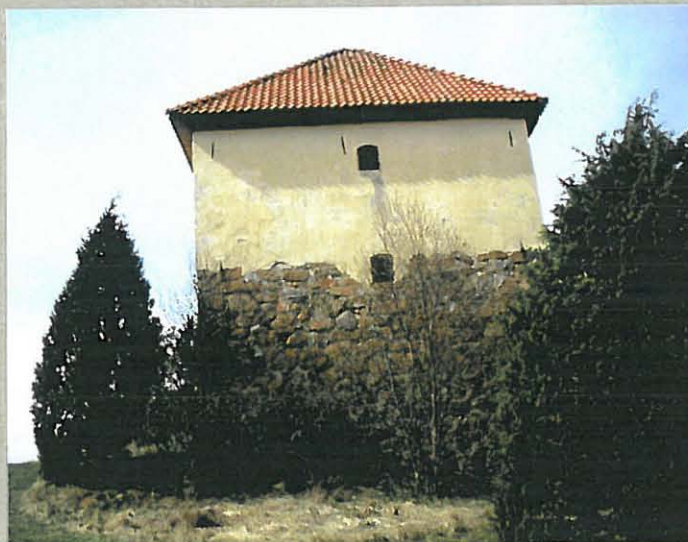
6. Kaakkoisena: katajia, ruusua, lehtipuuta ja pensaita.

- Kaakkoisseinämältä raivataan lähes kaikki kasvillisuus; ruusupensaasta voidaan jättää kurissa pidettävä pieni pensas, mutta irti seinästä. Alue pidetään avarana vuosittaisin taimiraivauksin.
- Koillisivun raivausta jatketaan vuosittain. Siihen ei päästetä lainkaan pensaita.
- Sisääntulosivulle ei päästetä lainkaan pensaita edelleenkään.
- Lounaissivusta poistetaan nykyiset pienet pensaats ja se pidetään jatkossa pensaattomana.
- Eteläkulman pylväskataja säilytetään tässä vaiheessa.
- Palautetaan portaikon kohta sellaiseksi kuin se on 1900-luvun alkupuolen valokuvissa – eli poistetaan myöhemmin tehty töyräs.

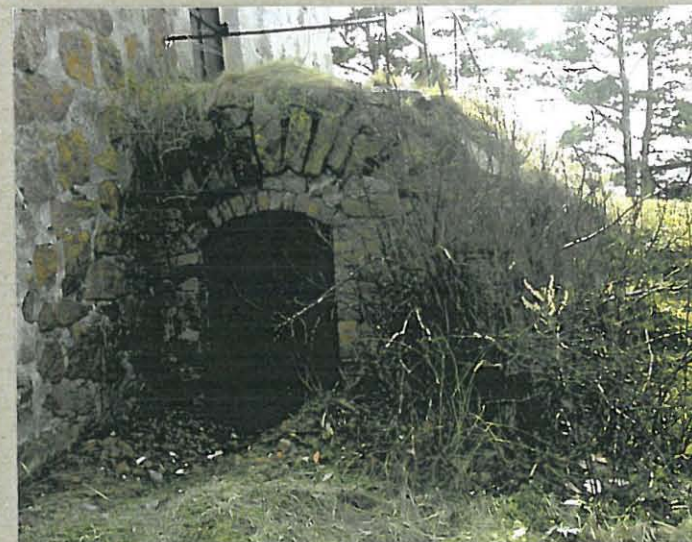
6. Ovi puuttuu. Pensas on jo poistettu – eikä uusia päästetä enää kasvamaan.

- Suunnitellaan ja toteutetaan pysyvät ovet kellariin.
 - Pohditaan valaistuksen järjestämistä (Sakari Mentu/ museovirasto ehdotti pistorasian vetämistä maanrajassa etuhuoneesta varsinaiseen kellariin; ei porausta. Mentun mukaan valaistuksen voisi järjestää siirrettävän jalallisen irtovalaisimen avulla.)

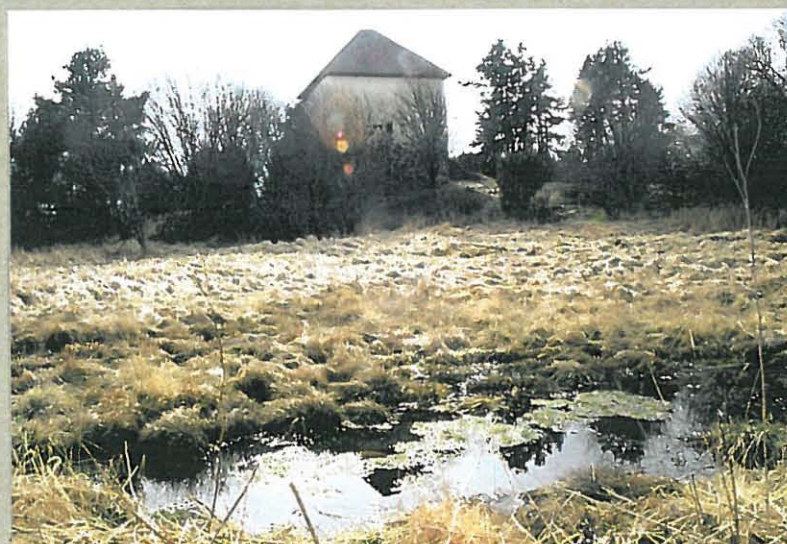
Vanha merenlahti on vieläkin vetinen.

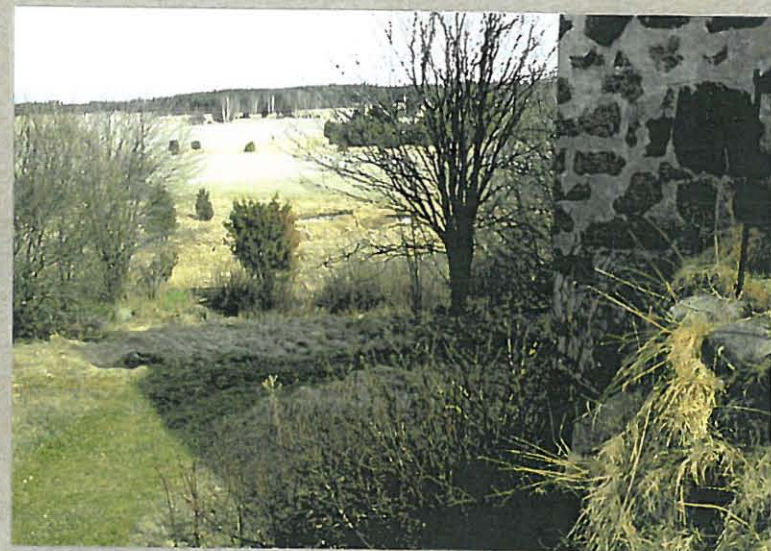
7. Näkymää on avarrettava.

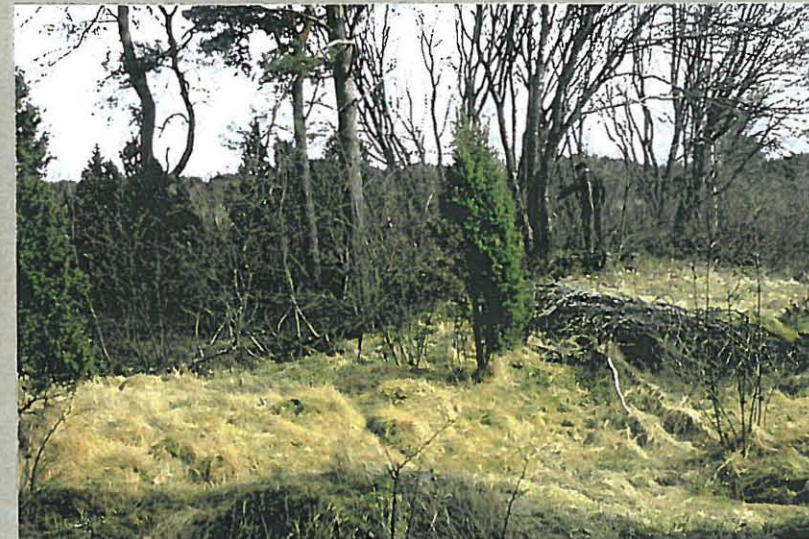
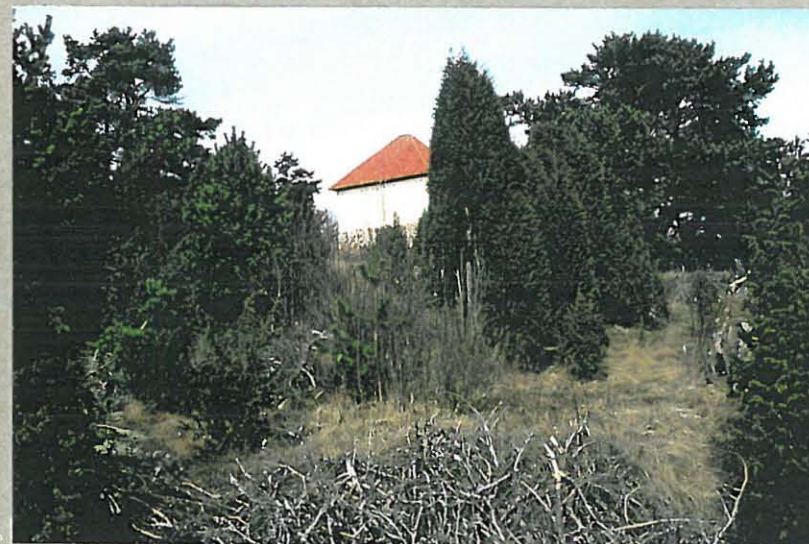
8. Kellariraunion ympäristöä.

- Vanhat raivauskasat poistetaan.
- Kuolleet puut poistetaan.
- Kaikki tuomet poistetaan kellariraunion ympäristöstä. Huom. Raunion päällä ja sivulla olevien puiden poistossa pitää olla tarkkana. Sahaus saa olla maanrajassa, mutta raivaaja ei saa poistaa juuria.

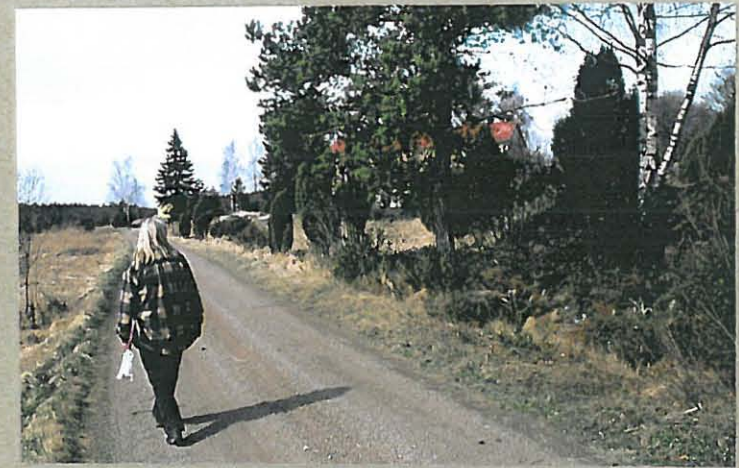
9. *Marinteestä poistetaan koivut ja männyt.*

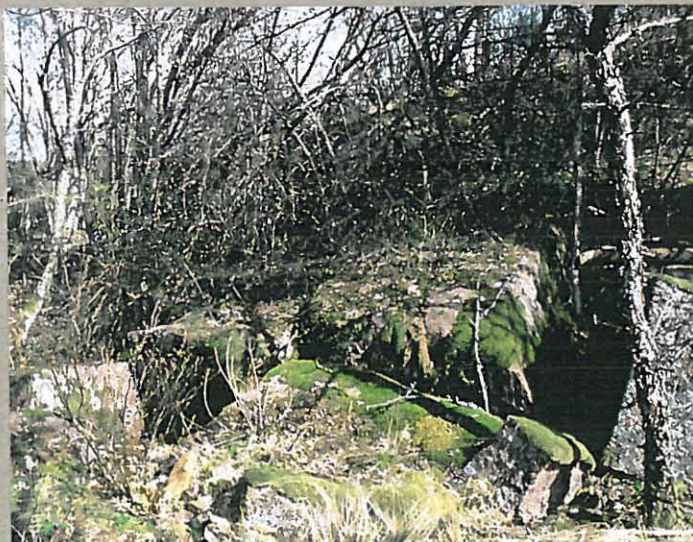
11. Onko näiltä kohdilla louhittu jo 1500-luvulla linnan tarpeisiin? Varmuudella toimintaa on ollut ainakin 1900-luvun alussa.

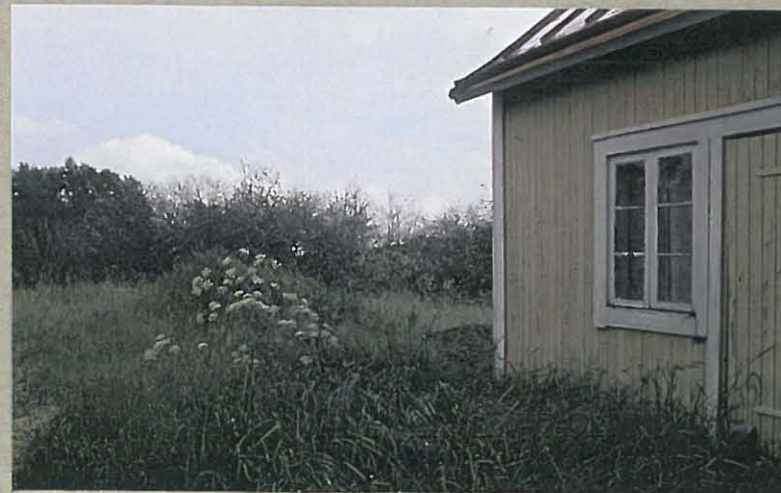
1. 1900-luvun arkirakentamista. Taustan tiheikkö kätkee vanhan kivijalan.
