P U U K U J A N T E E N
K U N N O S T U S - J A
H O I T O S U U N N I T E L M A

•
MAISEMASUUNNITTELU HEMGÅRD 30.9.2004

**LOUHISAARENTIE, MT 1932, ASKAINEN,
PUUKUJANNE**

KUNNOSTUS- JA HOITOSUUNNITELMA

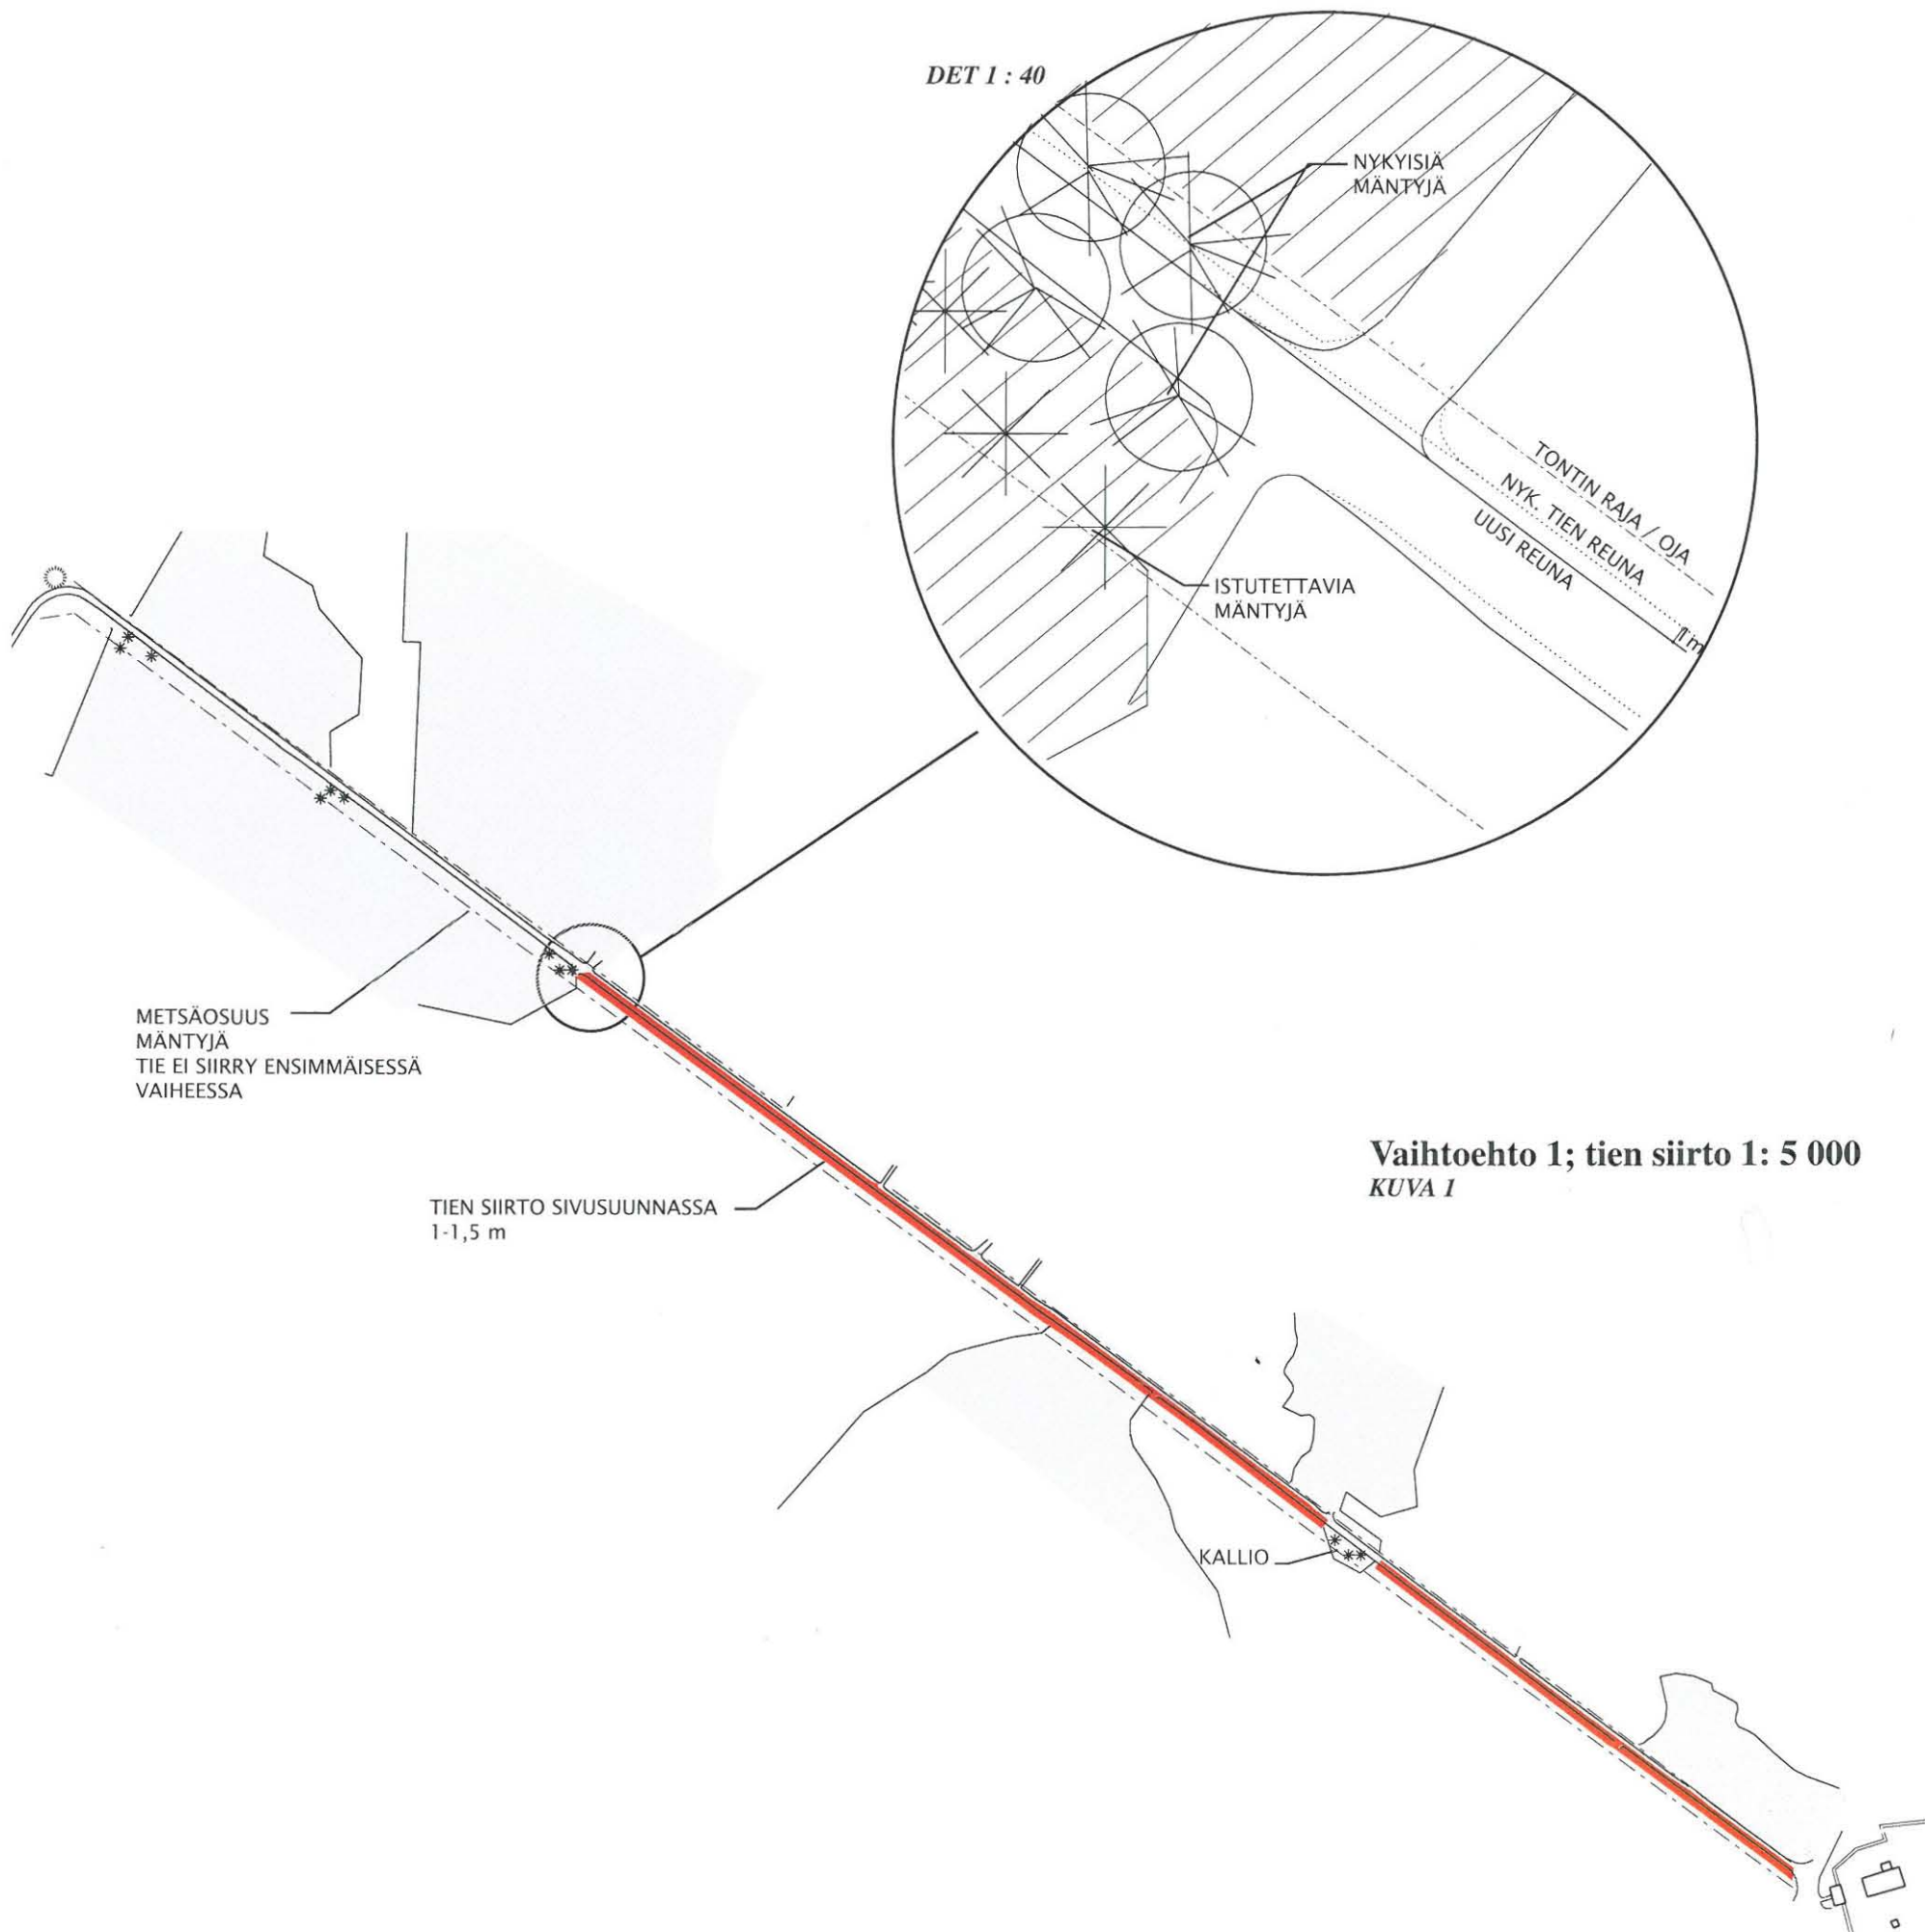
Vaihtoehto 1; tien siirto 1: 5 000
KUVA 1

Tie esitetään siirrettäväksi sivusuunnassa 1-1,50 m lounaaseen kahdessa vaiheessa. Ensimmäisessä vaiheessa tie siirtyy vain avoimilla pelto-osuuksilla. Metsäosuuksilla tie säilyy nykyisellä paikallaan arvokkaiden mäntyjen eliniän ajaksi. Näillä osuuksilla istutetaan uutta mäntyä sopiviin kohtiin museoviraston hallinta-alueella vähintään 2,5 metrin etäisyydelle tien reunasta. Toisessa vaiheessa, tien reunan viimeisenkin kilpikaarnamännyn kuoltua tie siirretään 1-1,5 m sivusuunnassa. Nämä siirrot toteutetaan siten, että suora suuntaus Temppelinmutkalta kirkolle säilyy. Tien nykyisen mutkaisuuden perusteella tämä on mahdollista.

- Vanhojen puiden poiston pelto-osuudella
- tien siirron
- sivuojien käsittelyn
- uusien puiden istuttamisen
- tien reunojen ja ojaluisien nurmettamisen
- kohtaamispaikkojen parantamisen
- mäntyjen istutuksen metsäosuudella

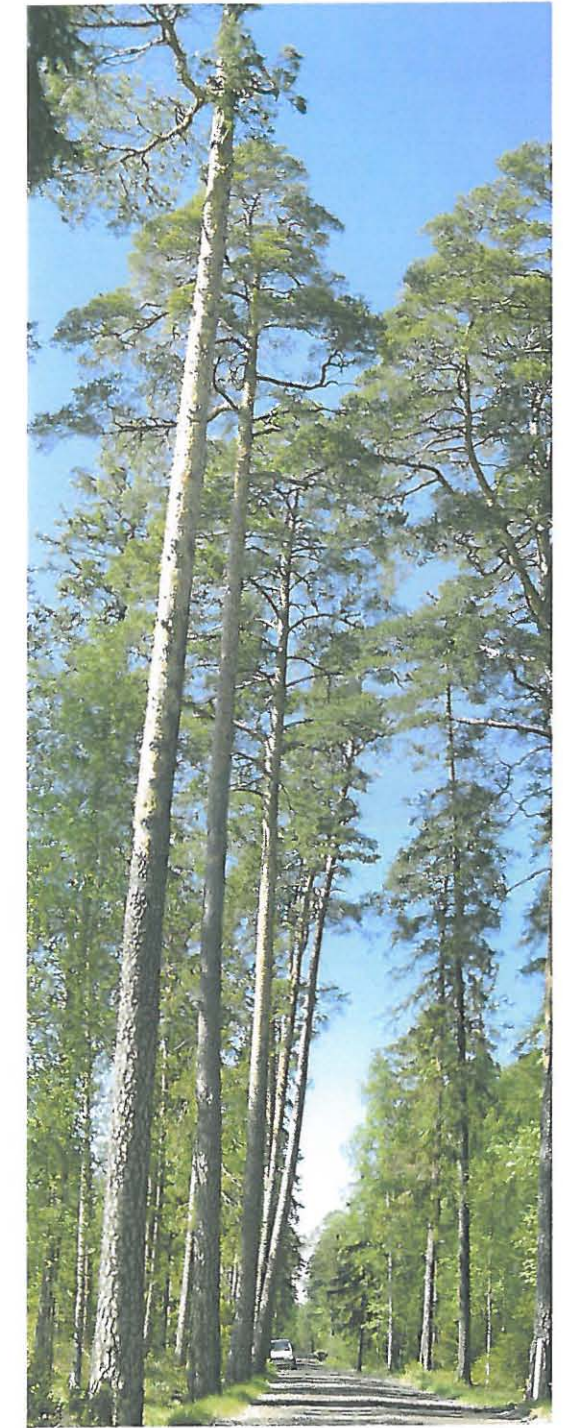
Tien siirto vasemmalle ei ole mahdollista mäntytien kohdalla

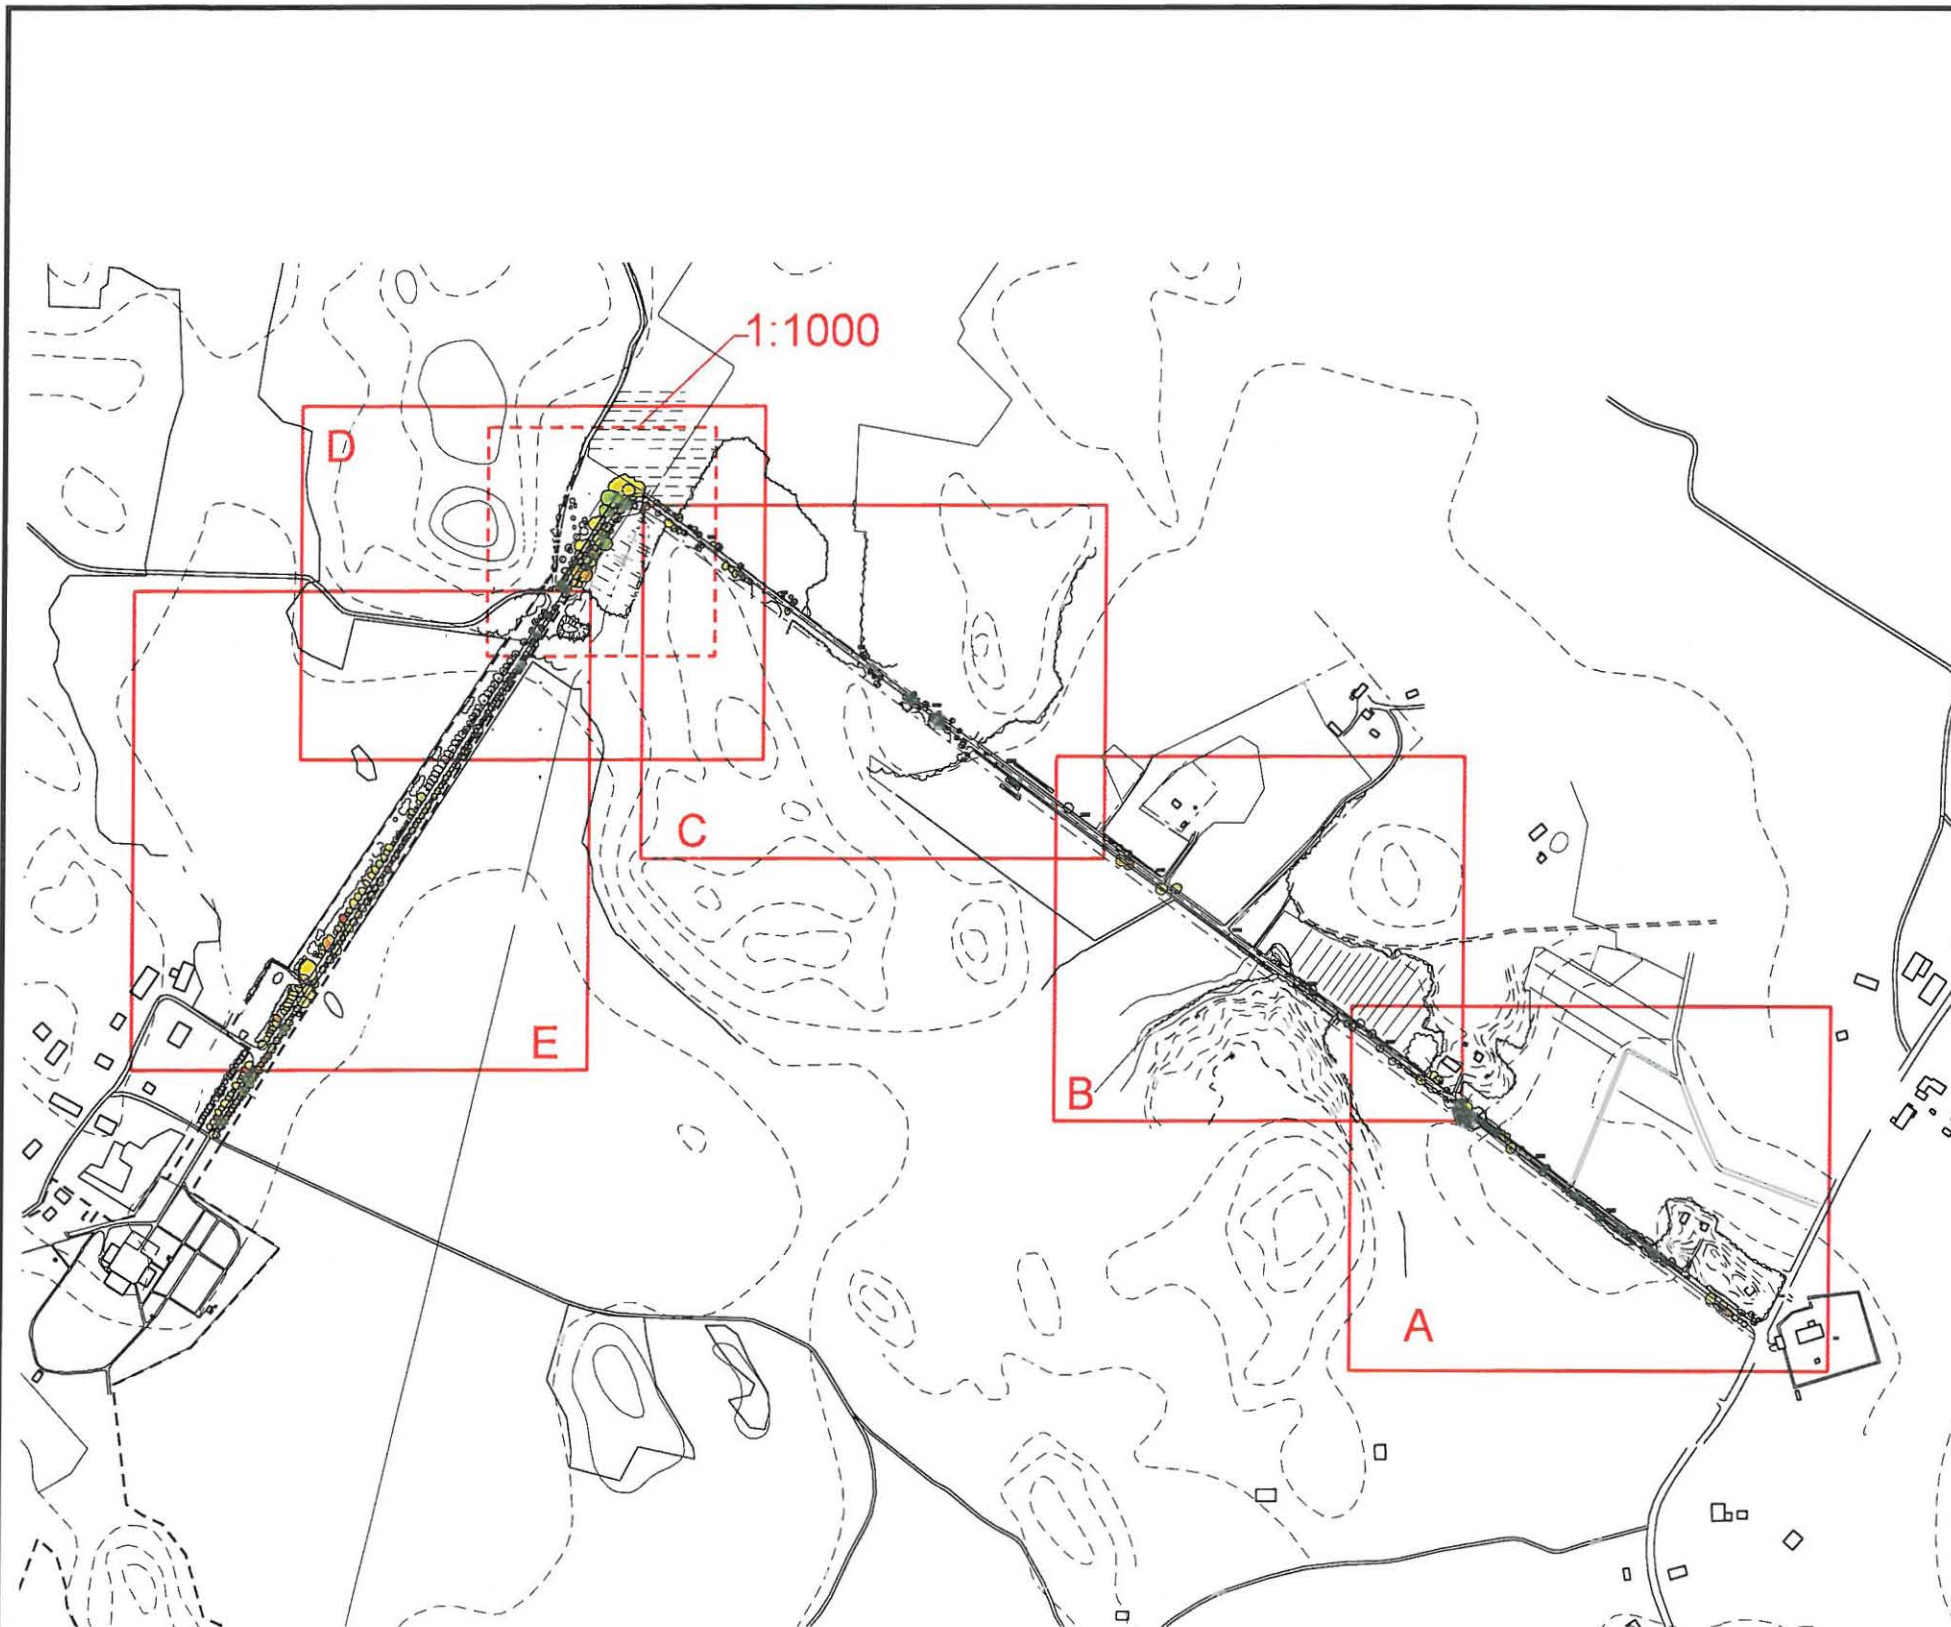
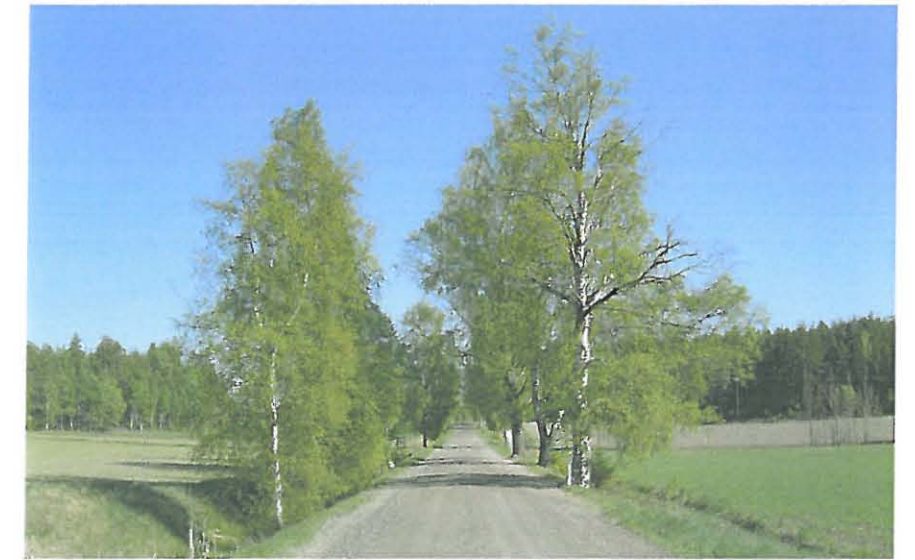
Tien eteläpuolella koivuja on harvaksen. Ne ovat toistaiseksi hyväkuntoisia vaikka rungoissa on mekaanisia vaurioita. Osa koivuista kasvaa ojan pohjalla, osa aivan tien reunassa.

- Tien piennarten vesakon raivaus noin 400 m²
- Huonokuntoisten puiden poisto, yhteensä noin 40 puuta, joista osa vanhoja ja osa nuoria itsekylväytyneitä
- Piennarten niitto pellon reunaan asti yhteensä 1300m²

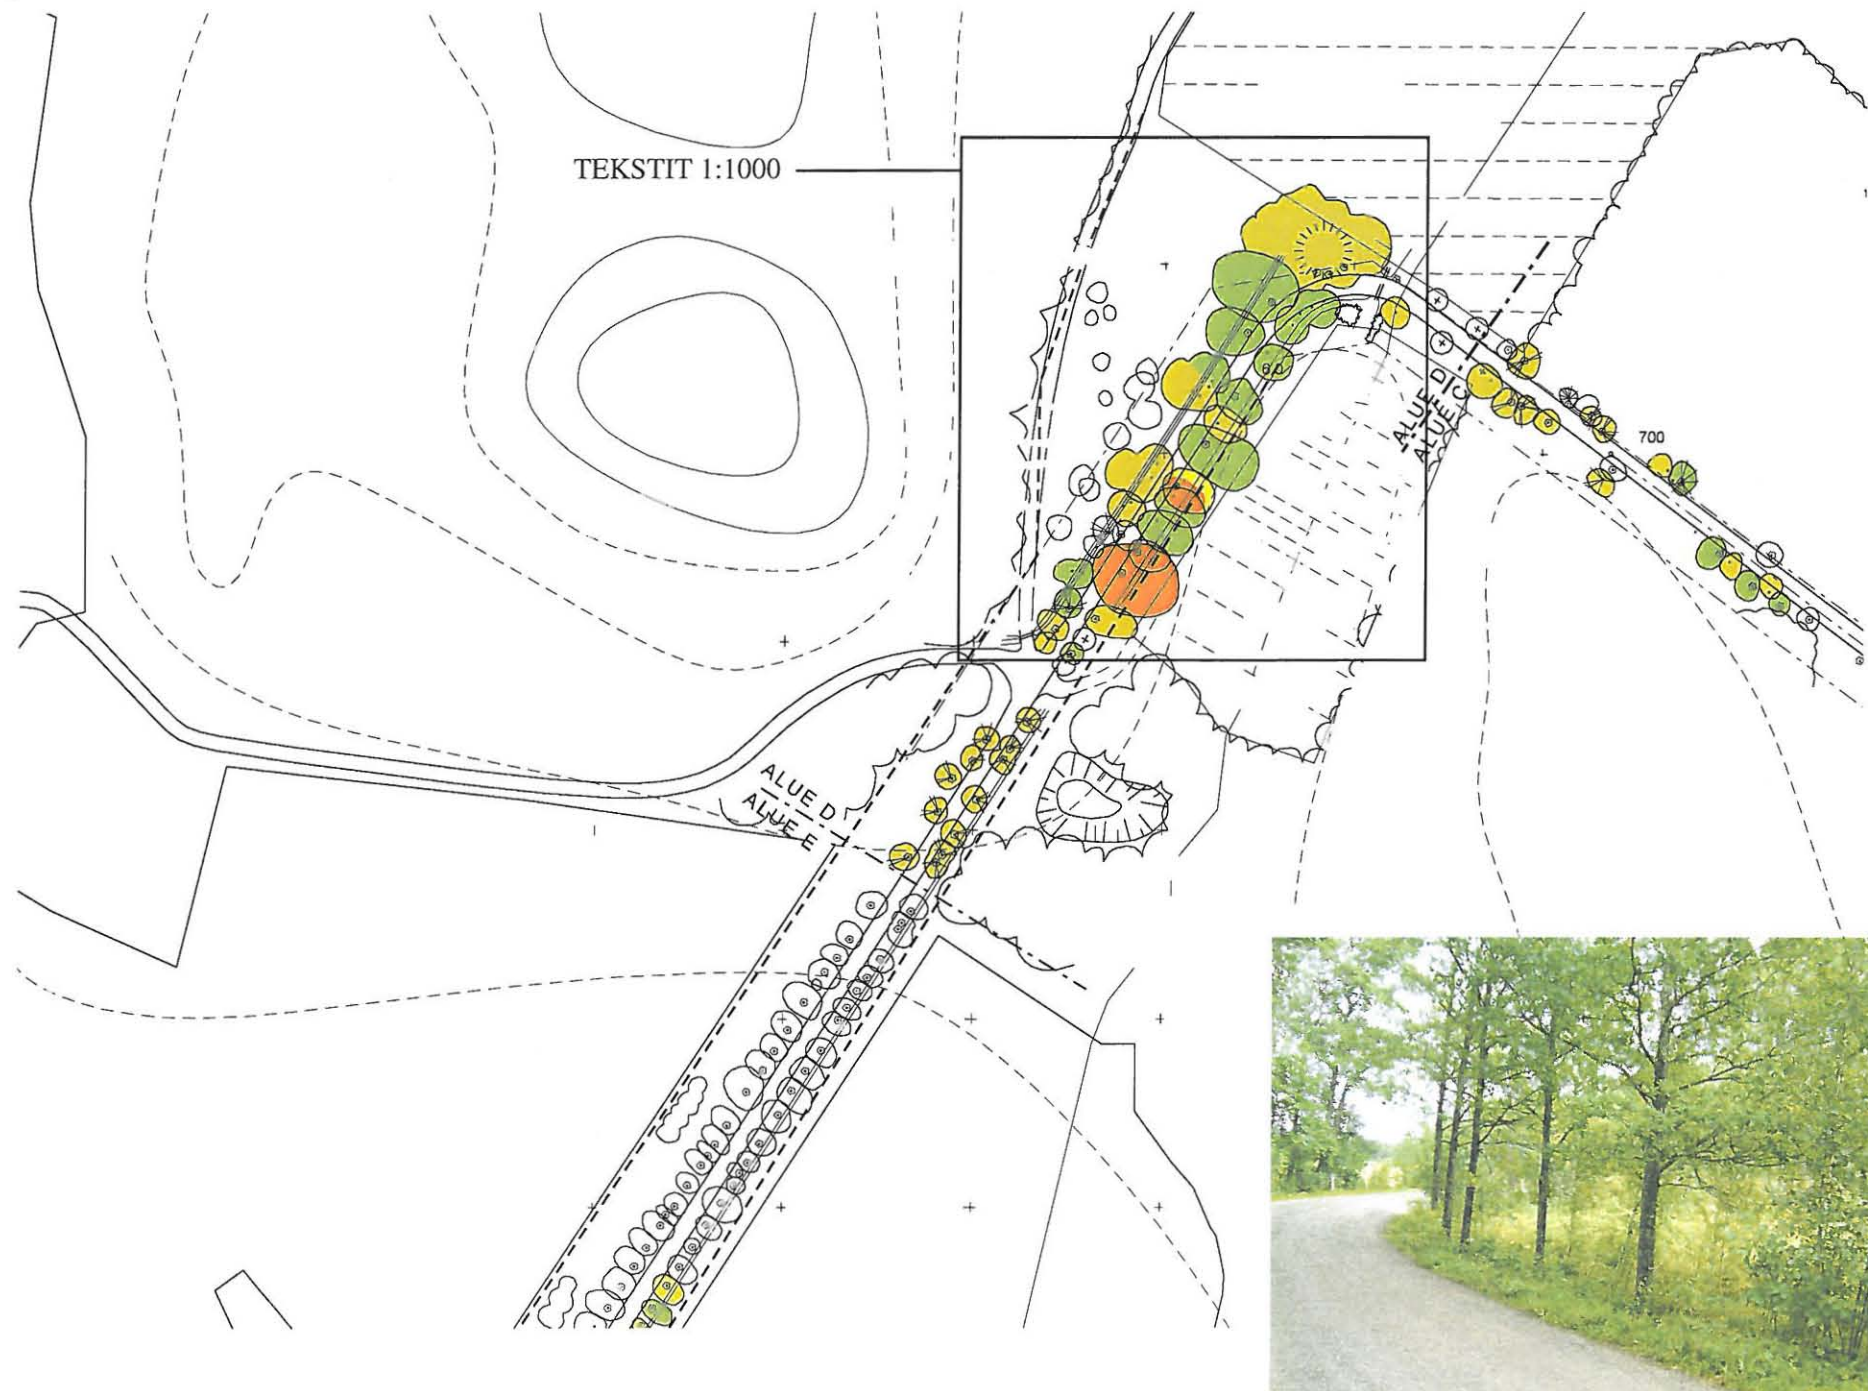
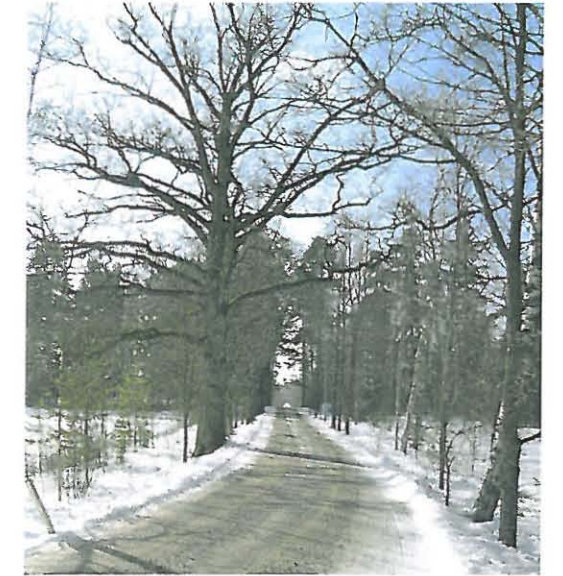
Osa-alue D, 1 : 2 000

Historiallisesti tärkein elementti on Temppelelmutkan kumpare, jonka puusto ja pensaskerros ovat tiheitä. Tavoitteena on kumpareen muotojen tuominen esille pensaskerrosta poistamalla. Saarnet lienevät peräisin 1800-luvun alusta.

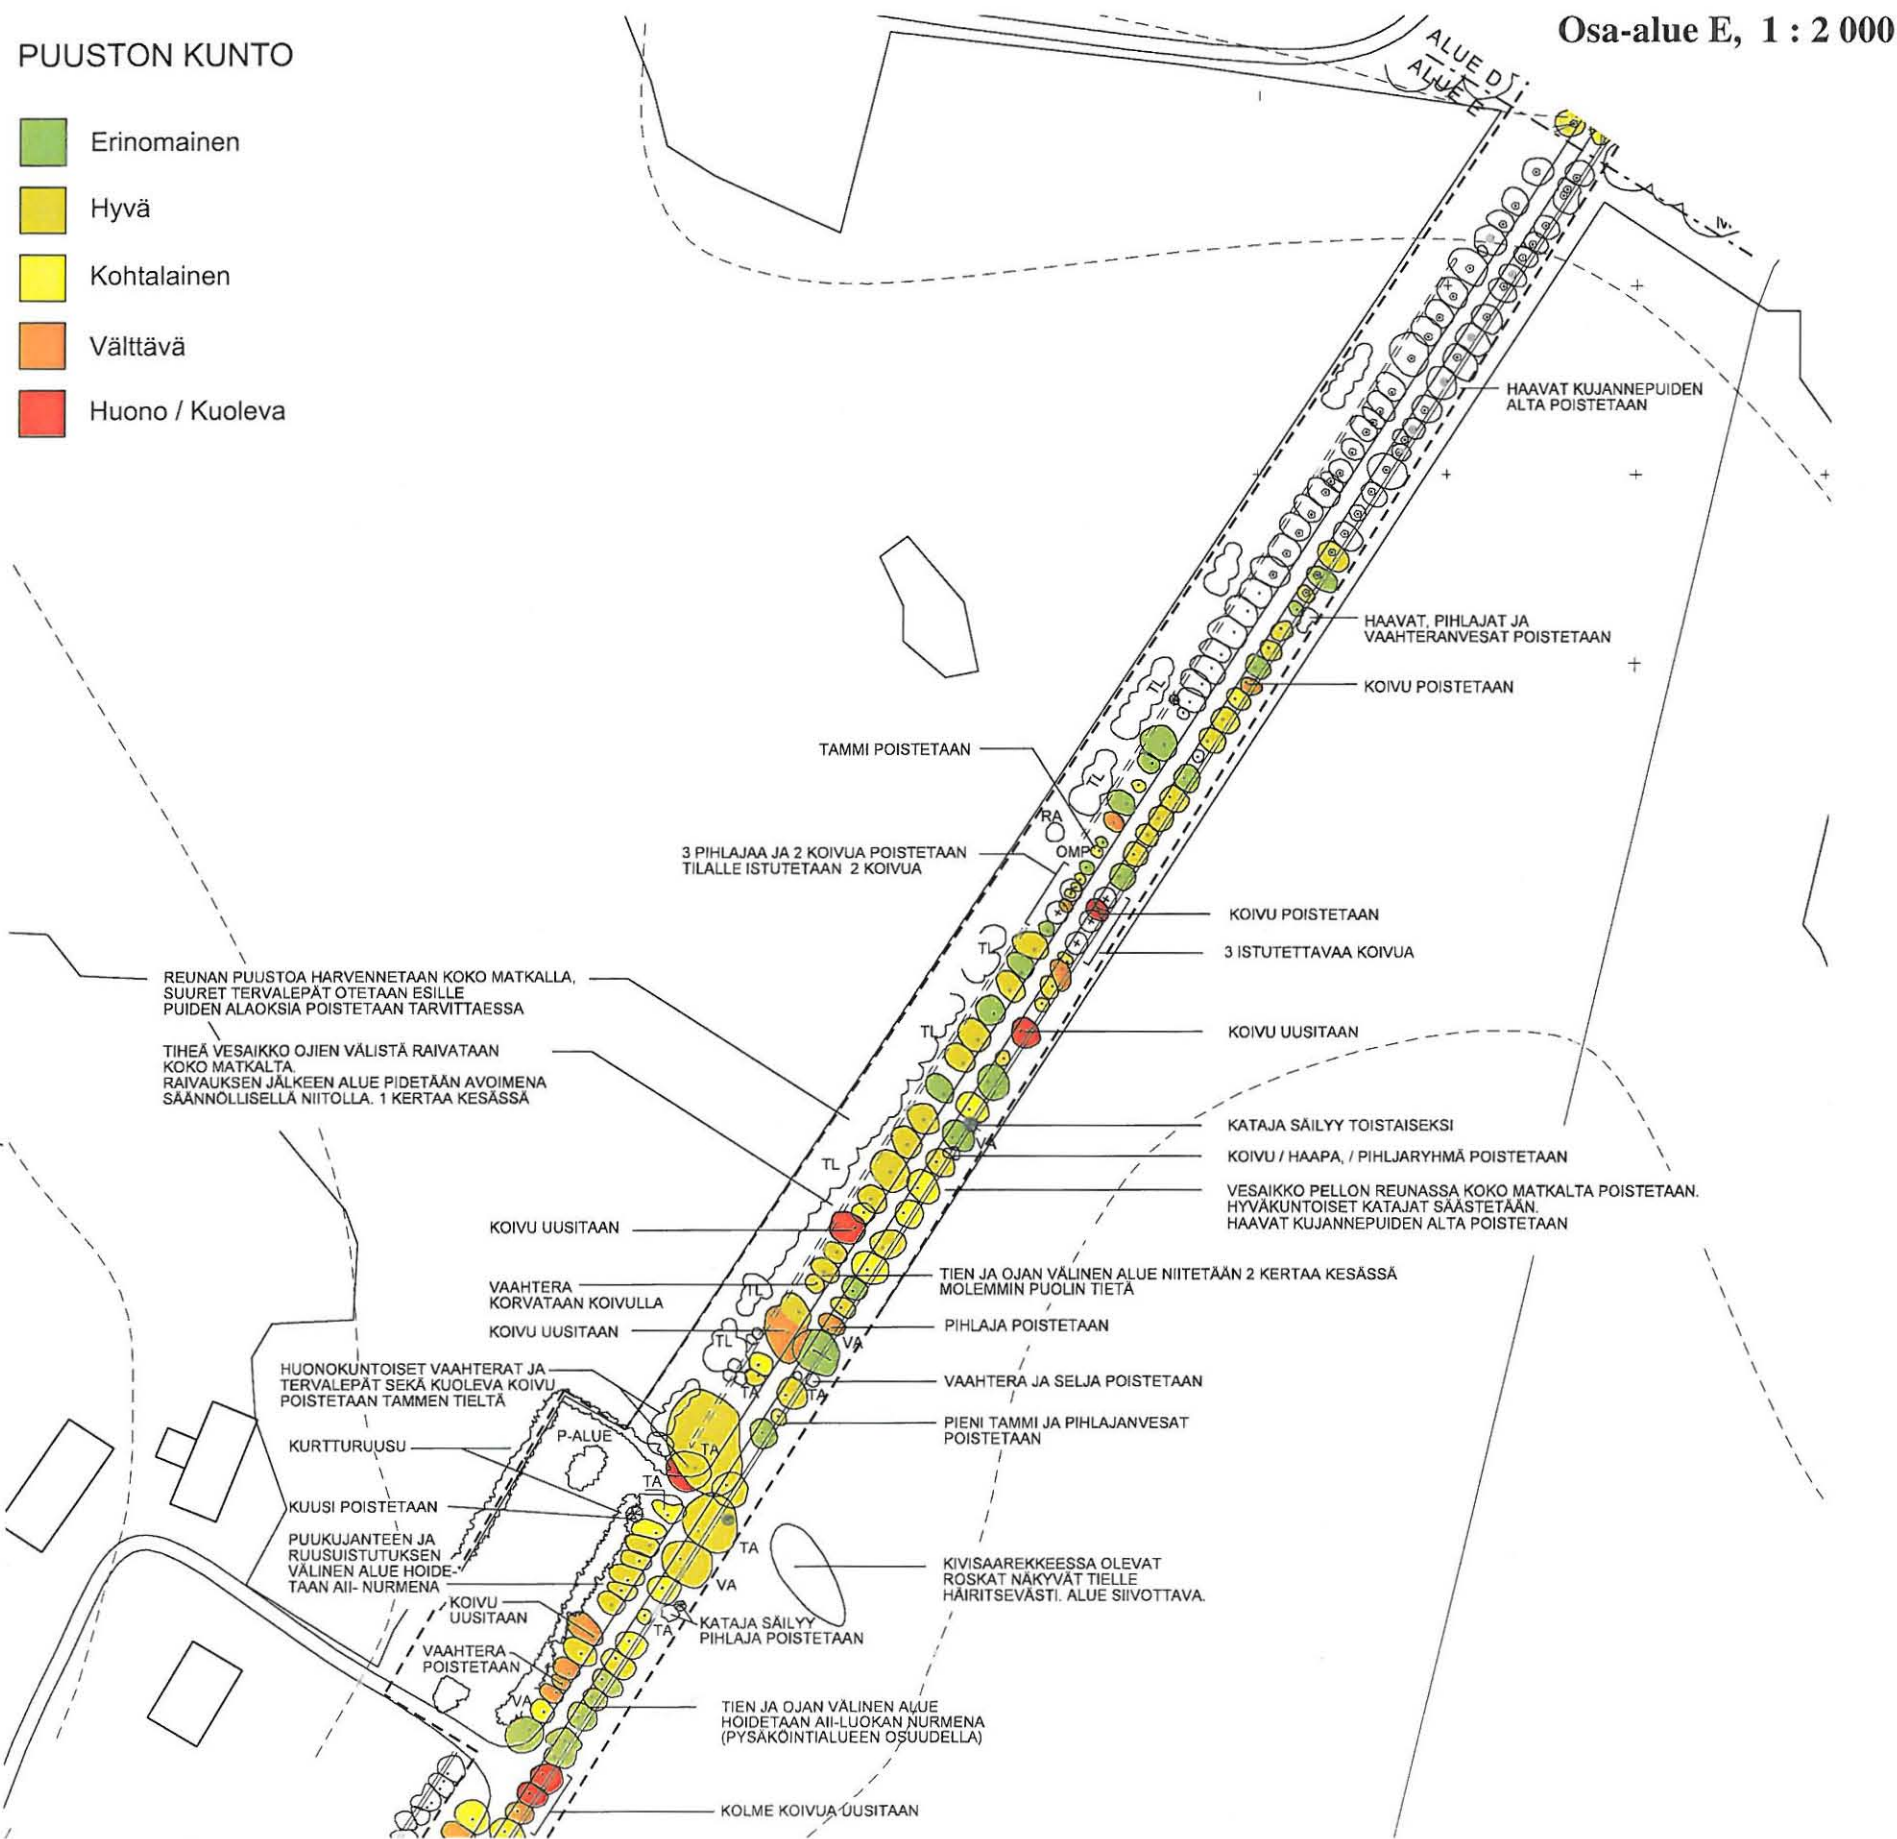
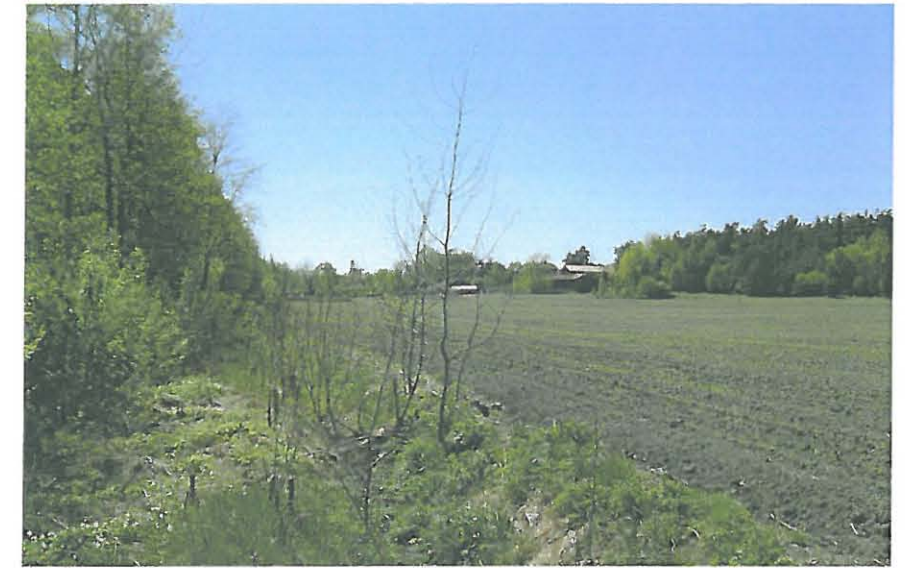
Puukujanne muodostuu tällä osalla pääosin koivuista. Joukossa on myös useita vanhoja tammia ja vaahteroita, sekä ilmeisesti itsestään kylvyntyneitä pihlajia ja myöhemmin istutettuja, selvästi pääluokkaa nuorempia tammia ja koivuja. Kujanteessa on myös yksi omenapuu. Kujanne rajautuu kaakkoispuolella peltoon, välissä on oja. Kujanteen luoteispuolella pellon ja puurivin välissä on noin 10...14 m:n etäisyydellä pääosin tervalepistä muodostuva toinen rivi. Alkuosa alueesta on hyvin hoidettua, mutta Tempelinmutkaan päin mentäessä puiden juurella ja peltojen reunoilla kasvavan vesakon määrä lisääntyy. Pysäköintialueen pohjoispuolinen kujanteen ja tervaleppäriivien välinen alue on erityisen vesakoitunut.

- kujanteeseen kuulumattomien, liian tiheässä olevien tai selvästi rivistä poikkeavien puiden poisto, huonokuntoisten puiden uusiminen. Kaikki uusittavat korvataan koivuilla, puut istutetaan samaan linjaan vanhojen puiden kanssa.
- kujanteen luoteispuolella olevan tervaleppärievien harvennus, vaahteroiden poisto rivistä kartanolinnan ja pysäköintialueen välisellä osalla, pohjoispuolella suuret puut otetaan harvennuksella esiin, alaoksia leikataan näkymien avaamiseksi
- vesakoiden poisto siten että alueet voidaan hoitaa vastaisuudessa niittämällä
