SELVITYS RUOTSINSALMI - KYMINLINNA - LINNOITUSKOKONAISUUDEN
JÄÄNTEISTÄ JA TOIMENPIDE-EHDOTELMIA

Kymenlaakson maakuntamuseon julkaisuja n:o 2

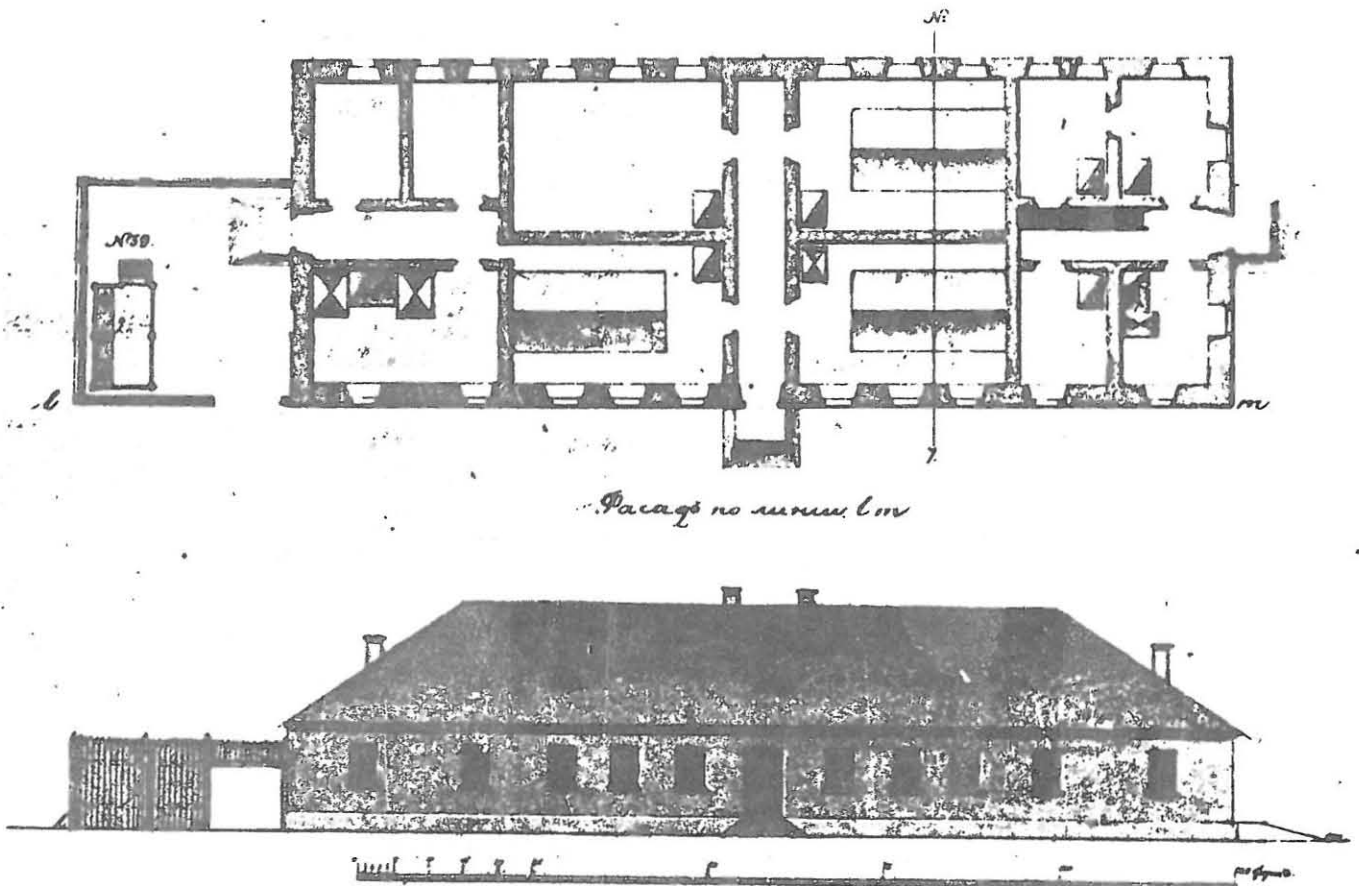
Kuva 7: Kasarmityyppi Ruotsinsalmen linnoituskaupungista

- 1966: Pohja: 33 x 17 m. Korkeus 30 - 50 cm. Louhittua kiveä. Puhdistettu ja korjattu jonkin verran.
- 1980: Kivien päällä kasvaa nurmi, ja eteläpään kivet ovat kokonaan maan peitossa. Kivijalan päällä ja raoissa versoo pensaita ja puuntaimia, jotka ainakin olisi syytä ajoissa poistaa. Kivijalka pitäisi myös puhdistaa kokonaan.

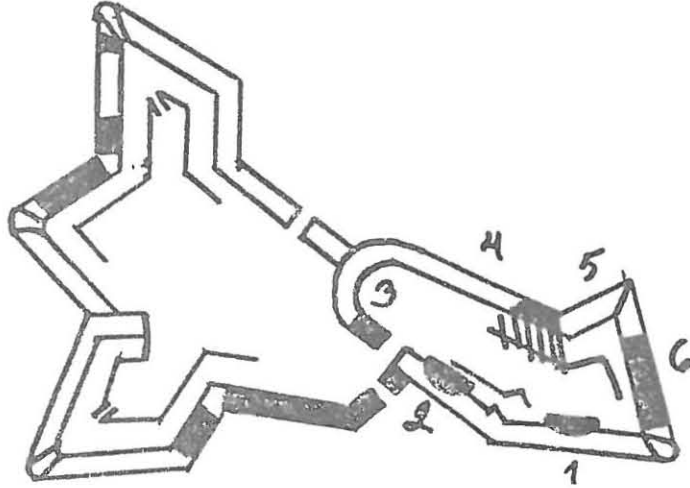
Piirustusten mukaan eskarp-muuri peittää koko vallin etusivun. Sen alaosa on kiveä, ja yläosa, kuten rintatukimuuri, tiiltä. Sivulla 1 ja 2 on valilta sortunut maa peittänyt eskarp-muurin niin, että sitä on näkyvissä n. 0,5 m, paikoin ei ollenkaan. Tiilistä yläosaa ei ole näkyvissä, vaan sen paikalla on pelkkä maavieru. Vasemmassa päässä on vallinharja sortunut pyöreäksi narjanteeksi. Oikealla vallikäytävään on tehty dijysallioiden kohdalla kaksi maaleikkausta, joista toinen on n. 1 m:n syvyinen, toinen ulottuu vallin harjalle asti.

Etelään suuntautuneen pyöreän vallin (n:o 3) vasen pää on tuhoutunut. Maa on jyrkästi oikealle viettävää, oikeassa päässä kivisen tukimuurin korkeus on 3 m. Tukimuri jatkuu saman korkeisena vallissa 4, jonka oikeassa päässä on n. 10 m leveä aukko. Eskarpin tiilitukimuuria ei ole näkyvissä, sen kohdalla on 1,5 m korkea maavieru. Pyörövallin vasemmassa päässä sekin on jäänyt kesäteatterin katoksen alle. Rintatukimuuri on sortunut maavieruksi.

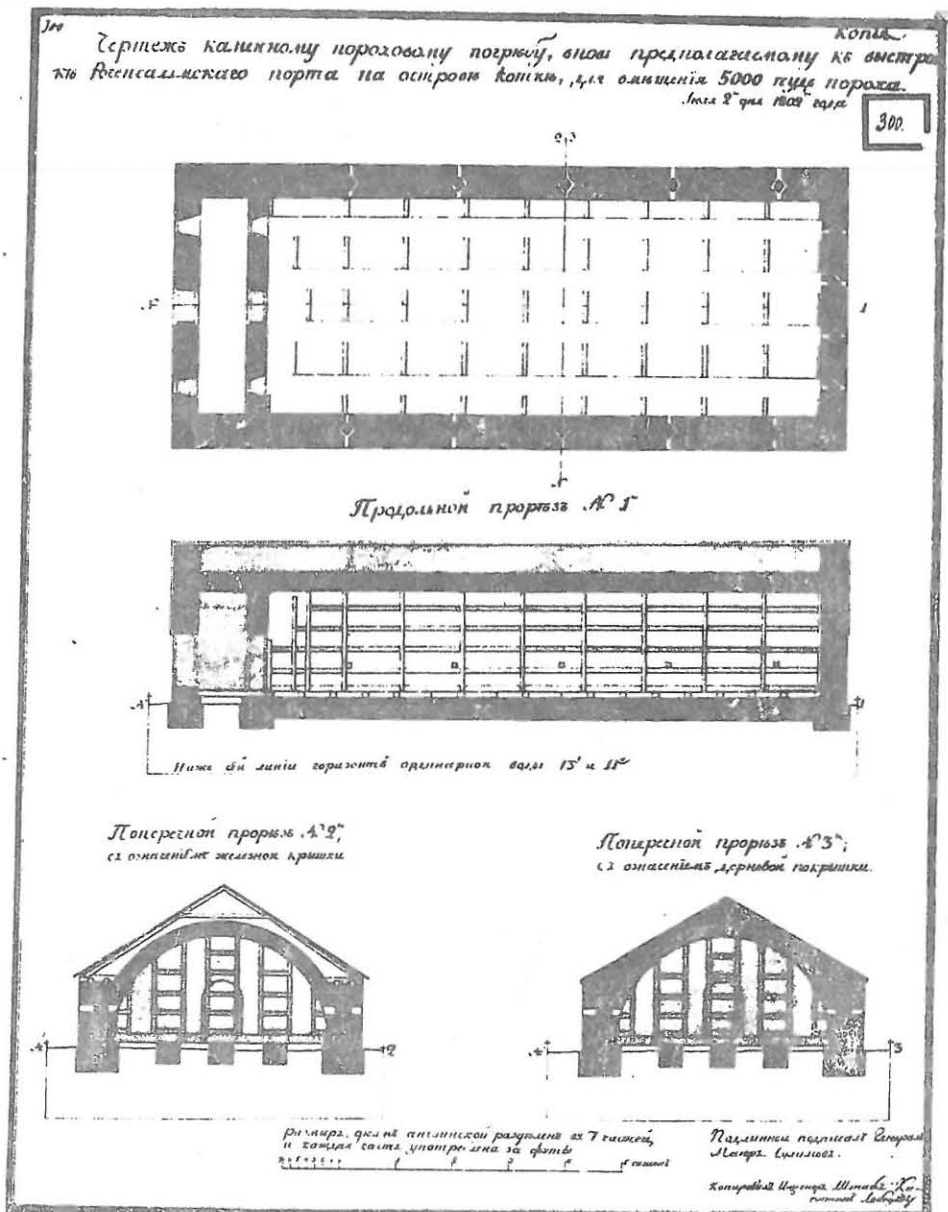
Kuva 14: Ruutikellarin piirustukset

- 1966: Nurkat hakattua, seinät louhittua kiveä. Tuuletusaukot tiilestä. Muurausta näkyy paikoin. Seinien nykyinen korkeus 1,5 - 2 m, pohja 26,5 x 12 m. Sisällä on rakennusjätteitä 1 m korkuiselta. Kasvaa puita ja pensaita.
- 1980: Ruutikellari sijaitsee Puistolanniemeen johtavan tien oikealla puolella, tien ja siitä luoteeseen lähtevän polun välissä. Luoteispään muuratuista tuuletusaukoista kaksi on säilynyt niin, että niiden rakenne on nähtävissä. Koillissivu on lounaissivua matalampi, eikä muurausta ole jäljellä, joskin tuuletusaukkojen kohdat ovat näkyvissä.

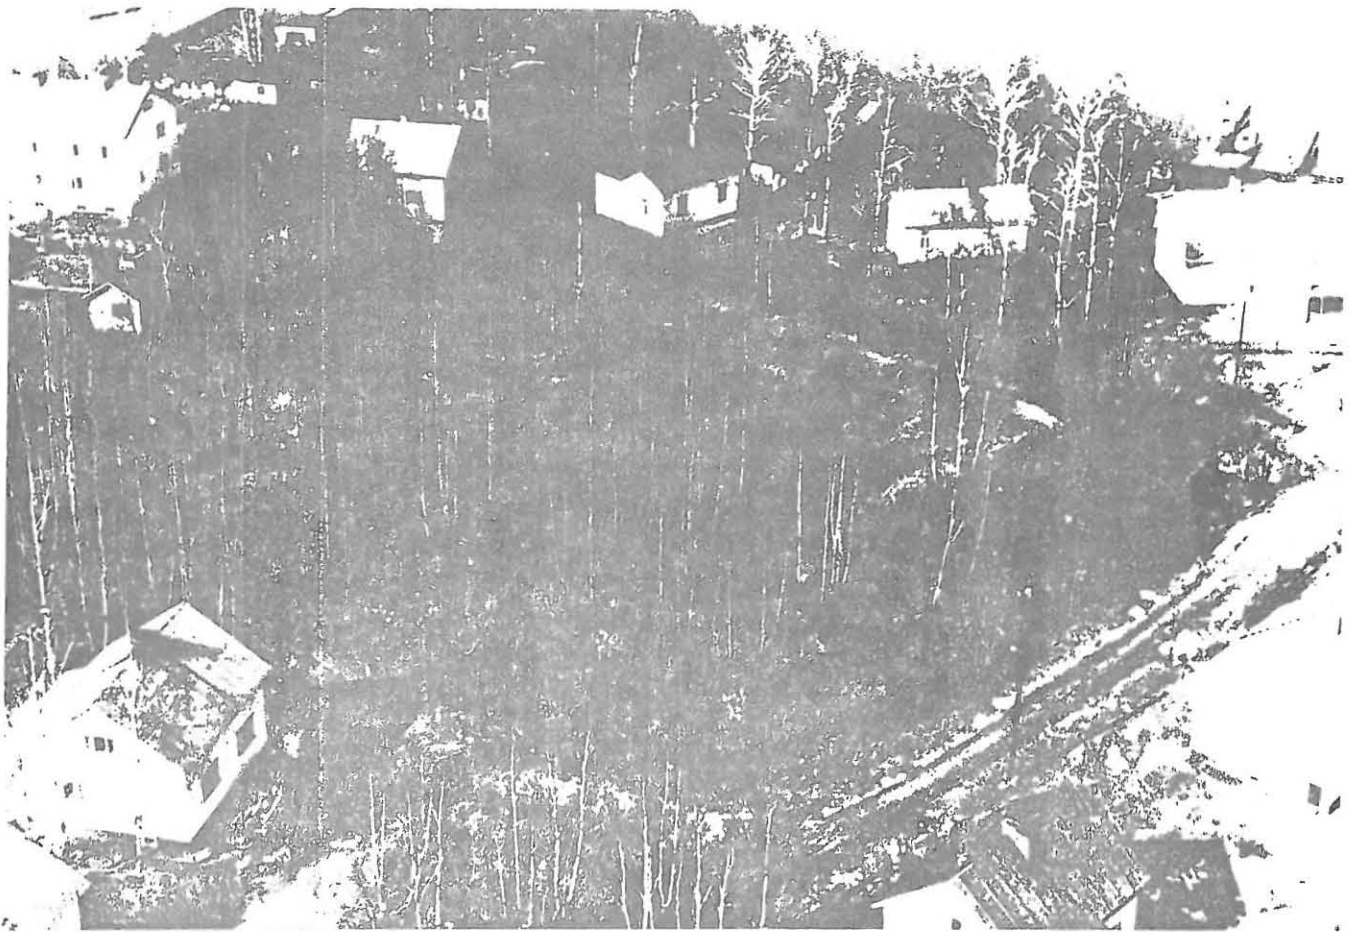
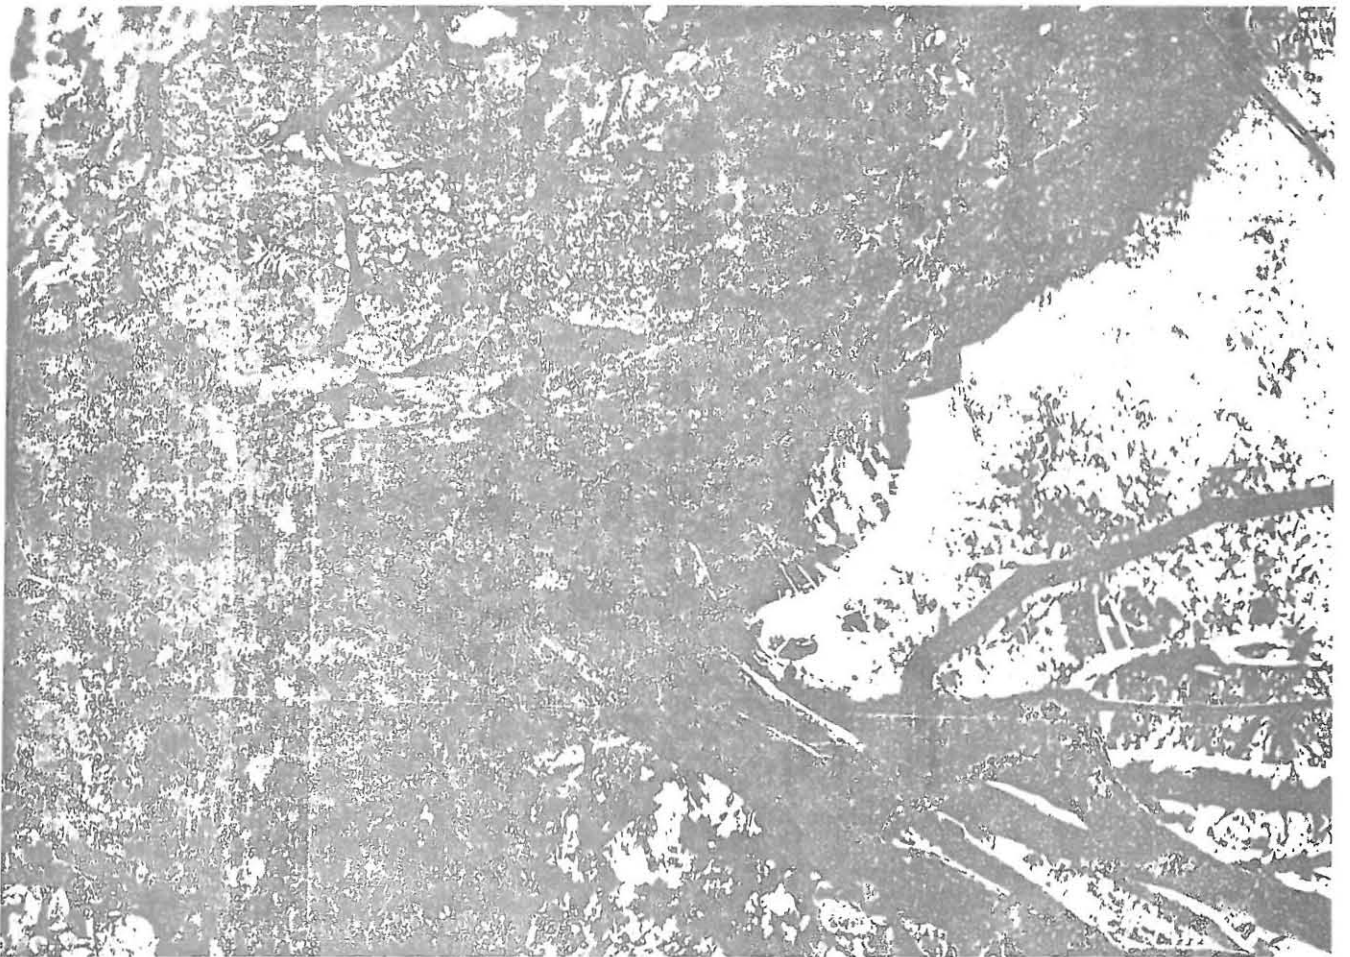
Mount 13, 201 Redut Johnson

- 1966: Eskarp-muurin alimpia kiviä on paikoillaan oikeassa siivessä. Muuten se on sortunut vieruksi, joka oikeassa päässä on 2,5 m, vasemmalla 1 m korkea. Pyöreässä osassa eskarpe on sortunut 2,5 m korkeaksi vieruksi, jossa 1 m korkealla näkyy tukimuurin päällyskiviä. Vasemman siiven oikeaan päähän on vallin etusivulle jatkosodan aikana tehty tykkiasema, jolloin vallin päältä on mätetty maata pois vallikäytävän tasolle asti. Eskarpe on 1,6 m korkea, pääasiassa maavieruna, paikoin ehjää tukimuuria. Vallikäytävän kohdalla on oikeassa siivessä tehty kaksi tykkiasemaa, kaarevassa osassa samoin kaksi ja vasemman siiven vasempaan päähän yksi. Asemat ovat noin 4 m leveitä ja patterin pohjana olevaan kallioon ulottuvia. Niitä tehtäessä on maata mätetty vallille. Oikean siiven päässä olevaan tykkiasemaan liittyy leveä 0,5 m syvä ampunasektorin rintasuojana. Oikeassa siivessä näkyy rintatukimuurin kiviä maan tasossa vallin päällä. Sitä lienee eheänä 0,5 m korkuiselta. Kaarevassa osassa on 0,5 m korkeaa eheää rintatukimuuria. Vallikäytävän rinne on 0,5 m korkea, tukimuurilla varustettu. Vasemman siiven valli on kaarevan osan vallia 0,8 m matalampi. Rintatukimuurista on paikoillaan 1 - 2 kiviä. Sen päällä on sortunut maata. Vallikäytävän tukimuri on 0,5 m korkea ja vain paikoin eheä. Vallin vasen pää on sortunut.

- 1980: Kaarevan osan vasemman puoliskon eteen on rakennettu kesämökki, samoin vasemman siiven päähän. Muuria on näkyvissä oikean siiven päässä. Nuoret männyt ovat valtaamassa vallit.

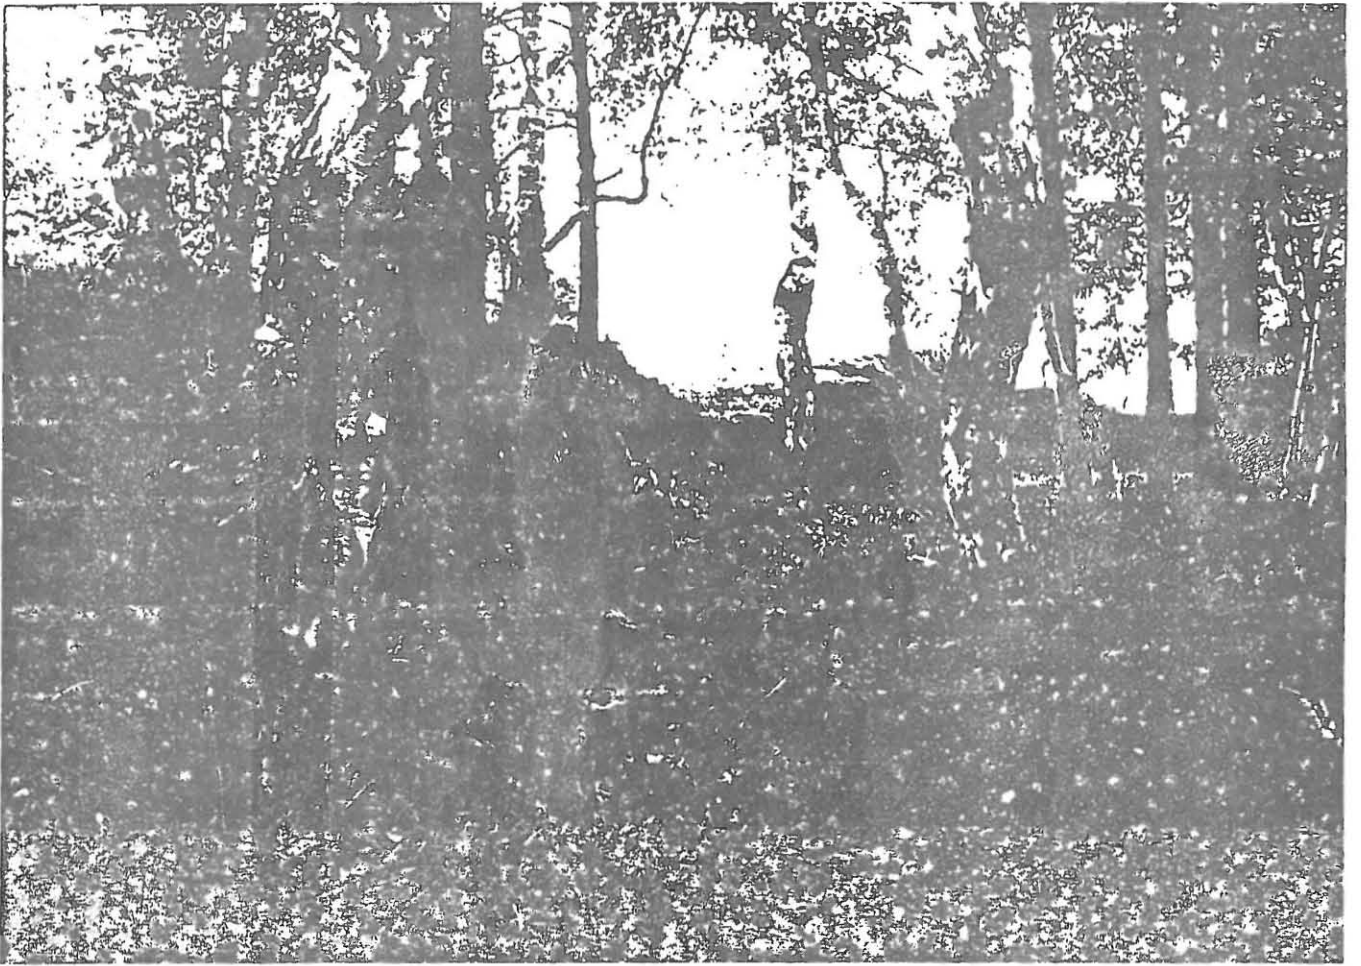
Kuva 46: Patteri 7

Saaren rakenteet ovat parhaiten säilynyt kokonaisuus Ruotsinsalmen lin- noitusjäänteiden joukossa. Saaren nykyinen käyttö ei toistaiseksi tunnu uhkaavan jäänteitä. Sen sijaan luonto, puut ja pensaat juurineen tekevät jatkuvasti tehokasta työtäan valleilla ja jäljellä olevissa muureissa.
