KÄRNÄKOSKEN VARUSTUKSET
SAVITAIPALEELLA.
(RATASALON KYLÄ)

Kertomus tutkija Kaarina Rissanen virkamatkasta Luumäelle
11-12.8.1975

Kertomus toimistopäällikkö Pekka Kärjen ja tutkija Kaarina Rissasen virkamatkasta Taavettiin 23.6.1976.

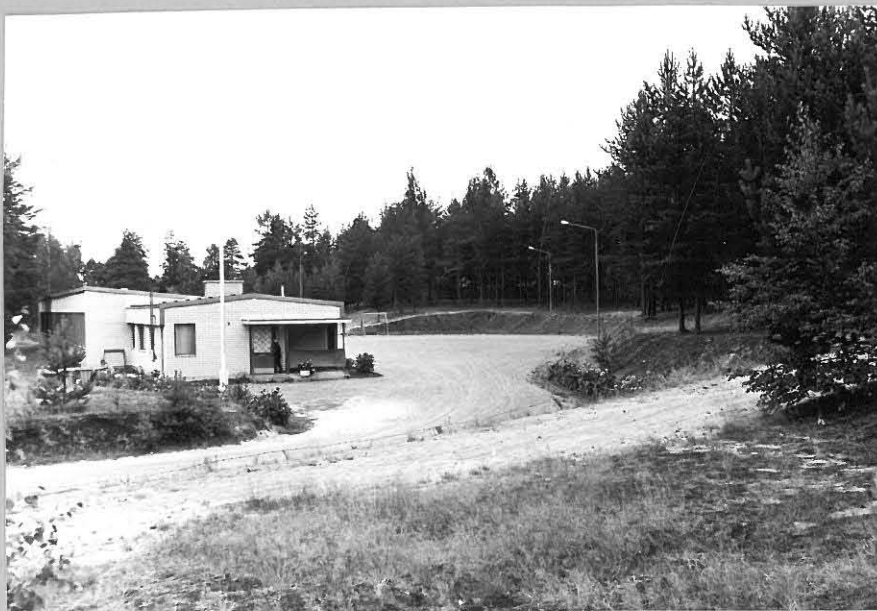
18

14. Sama raveliini kuin edellisessä kuvassa.
15. Koulutie, suunnilleen raveliinien kohdalta.
16. Päälinnoituksen itäpuolta. Patteritie, takana lämpökeskus ja vesitorni.
17. Linnalantien eteläpuolella sijaitseva kansakoulu kuvan oikeassa laidassa.
18. Kansakoulurakennus kuvattuna pohjoisesta, leikattu luiska sen länsipuolella näkyy hyvin.
19. Kansakoulun ja urheilukentän välistä kulunutta vallia.
- 20.
21. Linnalantien eteläpuolella sijaitsevaa raveliinia kuvan oikeassa laidassa.
22. Suunnitellun Valtaherrankujan varrella sijaitseva rakennus, joka rikkoo pahasti valleja.
