Jyväskylän kaupunki  
Keski-Suomen museo

## KANGASMANNILAN PAPPILAN RAKENNUS- JA KULTTUURIHISTORIALLINEN SELVITYS

Keski-Suomen museo 2003

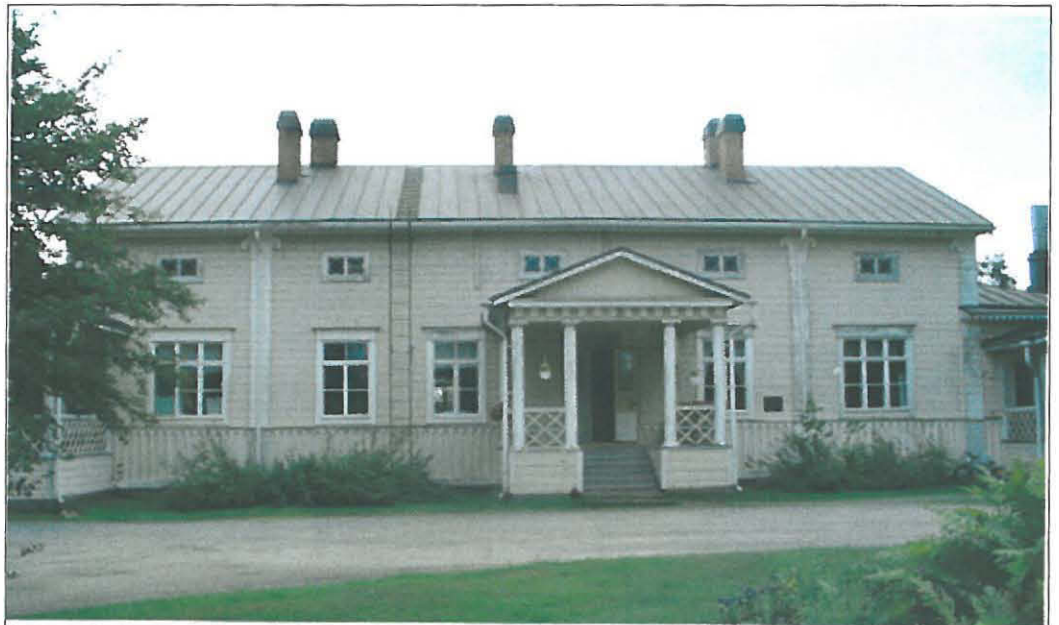
Viimeisin 1990-luvulla tehty ulkomaalaus on epäonnistunut, joten maalipinta on hilseillyt suurelta osalta pois. Maali on ollut jokin lateksimaali. Rakennuksen valkoisiksi maalatuissa osissa on näkyvissä hometäpliä. Rakennus tuleekin maalata uudelleen. Kuten edellä on todettu, rakennuksen väri on kokenut monta muutosta vuosien saatossa. Julkisivujen vuorilautoituksessa on pieniä lahovaurioita, jotka on korjattava. Ongelmana on ollut että

katolta tuleva vesi on päässyt vaurioittamaan ulkolaudoitusta. Ilmeisesti räystäskourut ovat olleet riittämättömät, jolloin vesi on roiskunut seinille ja lahottanut niitä. Varsinkin arkistopäädyn kuistin vasen nurkka on kokenut pahoja kosteusvaurioita katolta tulevan veden takia.

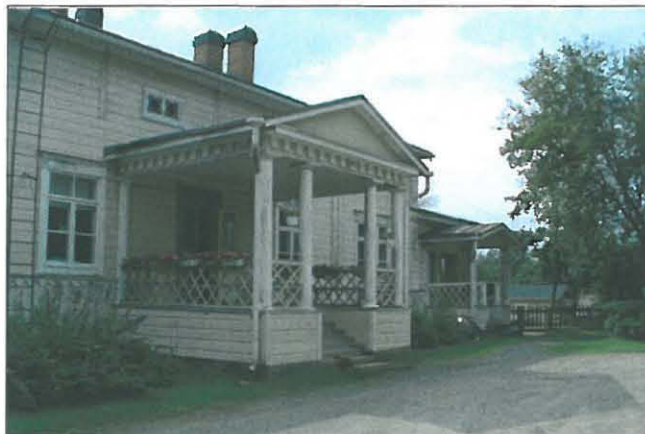
Kuistien alapohjan rakenne on liian tiivis. Niissä ei ole tuuletusrakoja. Maali on koostumukseltaan liian tiivistä, joten puu ei hengitä eikä pääse kuivumaan. Kuisteissa onkin lahovaurioita. Kuistien katot ovat aika korkealla ja päätyräystäset on lyhyt, joten kuistin lattian alareuna ja pylväiden alapäävät ovat sateelle alttiita. Kuistien sekä verannan korjauksen tarve on ilmeinen.

*Pääsisäänkäynnin kuisti osoittaa koristeellisuu-  
dellaan rakennuksen arvoa.*

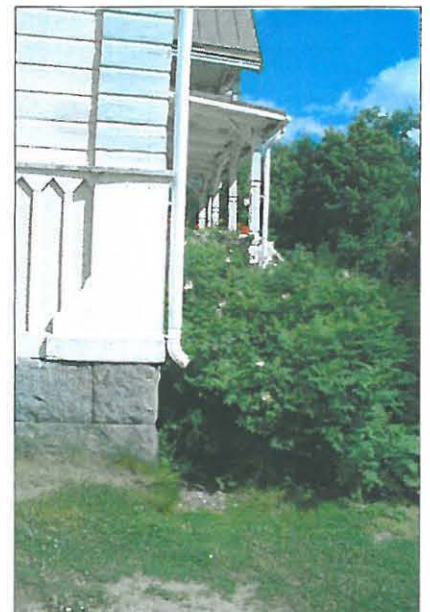
*Seinän pullistuma tulisi tutkia.*

Rakennus on hirsirunkoinen ja lyhytnurkkainen. Rakennusta on jouduttu tukemaan kahdella vetotangolla, jotka sitovat rakennuksen pitkien sivujen seinien yläosat toisiinsa ja estävät niitä leviämästä. Vetotangot ovat ulla-kolla. Niiden vastakappaleet ovat näkyvissä rakennuksen ulkopuolella. Ne ovat vääntyneet ja niiden kiinnitys tulisi tehdä uudelleen. Mahdollisesti ne voisi laittaa vuorauksen alle. Katselmuksessa huomattiin myös, että etu-fasadin seinä on jonkun verran pullistunut.

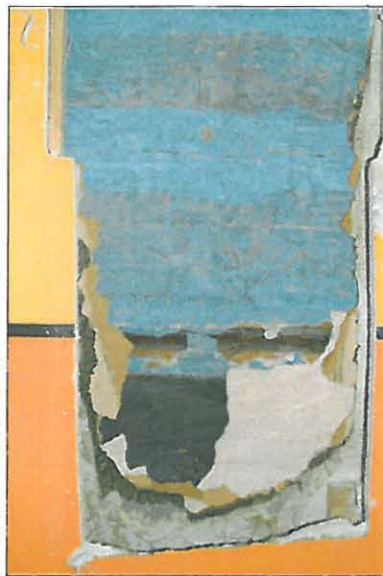
Huoneen numero 102 seinän alin ja vanhin pintakerros on suoraan hirren päälle maalattu värikerros, joka on ilmeisesti liimamaalia. Kerros on väriltään heleän vaaleansininen. Seinän alaosa on maalattu mustalla värillä noin 72 cm korkeudelle asti. Hirsien saumat on peitetty paperisuikaleilla. Yhdessä näissä suikaleista on vuosiluku 1839 eli vaaleansininen kerros lienee maalattu kyseisenä vuonna tai sen jälkeen. Ensimmäisen kerroksen maalaus aika vaikuttaa myöhäiseltä, kun itse rakennus on valmistunut vuonna 1812. Vuosi 1839 on vuosi jolloin kirkkoherra Calamnius saapui Keuruulle, joten lienee oletettavissa, että hän on sisustanut pappilaan tultuaan huoneita mieleisikseen.

Sinisen kerroksen päälle on laitettu paperikerros, johon on maalattu vaaleanpunainen värikerros. Paperikerros koostuu ilmeisesti sanomalehdistä ja asiakirjoista. Painettu teksti on ruotsinkielistä, kun taas käsin kirjoitettu on suomenkielistä. Seuraava kerros on pahvi ja siihen on liimattu varsinaiset tapettikerrokset, joita on yhteensä seitsemän. Tapetit vaikuttavat olevan tyyliä perusteella 1900-luvulta, joten täydellistä kuvaa sisätilan muutoksista ei saa.

*Huoneen 102 seinästä avattu aukko ja siinä näkyvät kerrokset.*

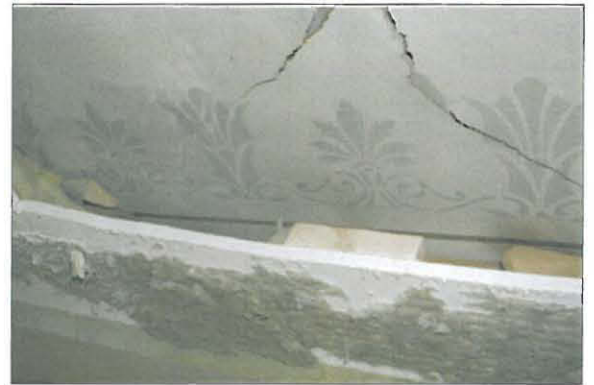
*Huoneen 102 katon maalaukset.*

Huoneen katto on vanhimmalta kerrokseltaan höylätystä laudasta ja se on maalattu vaaleaksi ilmeisesti jonkinlaisella liitupohjaisella liimamaalilla. Tämän kerroksen päällä on valkea paperikerros. Seuraavaan, myös valkeaan paperikerrokseen on maalattu vaaleanvihreällä maalilla rokokoohenkistä ornamenttikuviota (ks. kuva), joka kiertää kattoa nauhamaisena. Kuvio on noin 15 cm korkeudeltaan. Kattoa on madallettu viimeisimmän remontin yhteydessä ja eristetty villalla.

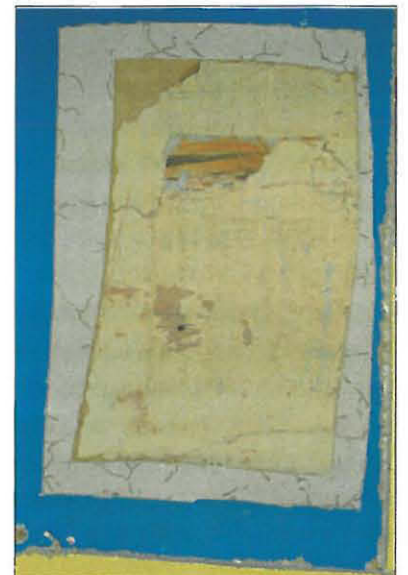
Salin seinän ensimmäinen kerros on huokoinen paksu paperikerros, joka vaikuttaa lumppupaperilta. Sen päälle on maalattu murrettu vaaleanpunainen värikerros. Tämän kerroksen päälle on maalattu vaaleankeltainen värikerros. Seuraava kerros on pahvi, jonka päällä on neljä tapettikerrosta. Ensimmäinen kerros on vaalea kukka-aihe, joka tyyliältään viittaa 1900-luvun alkuun. Viimeisin tapettikerros viittaa tyyliältään 1950-lukuun.

*Salin seinän kerrostumia, alimpana vaalean-  
punainen kerros.*

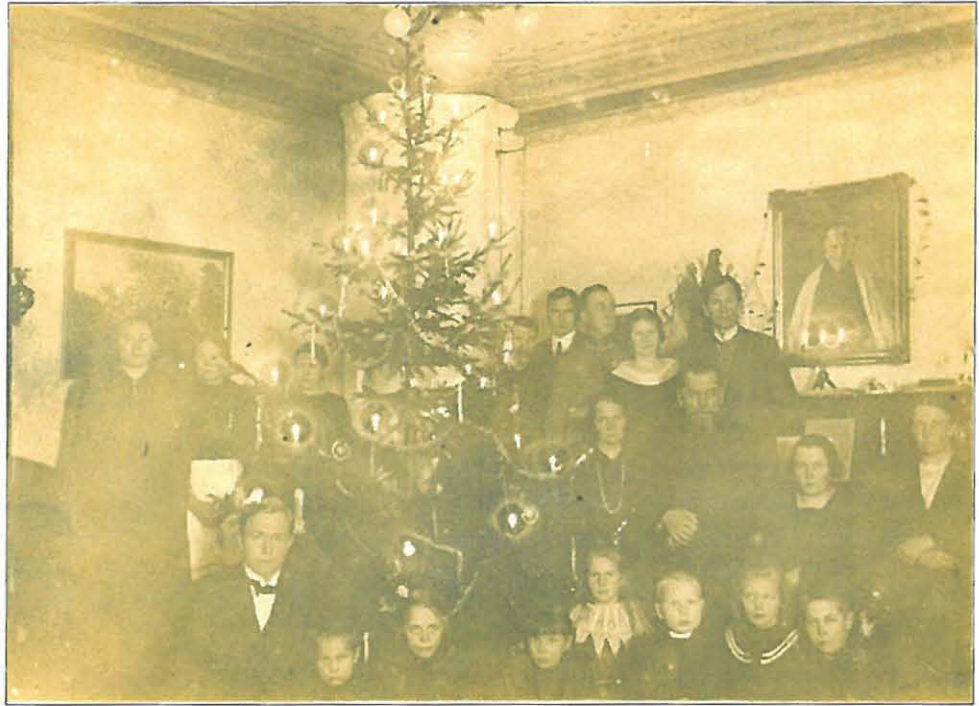
Valokuva-aineiston perusteella on mahdollista saada selville niin salin sisustusta kuin niitä sisustusfragmentteja, joita ei muuten olisi enää saatavilla. Yksi tällainen on salin katto. Vuodelta 1925 olevassa kuvassa pap-pilan salista on näkyvissä runsaasti orna-menttimaalauksin koristeltu katto.

*Salin katon ornamenttikuviointi on ollut hyvin rikasta. Kuvan omistaa Joanna Lindberg.*

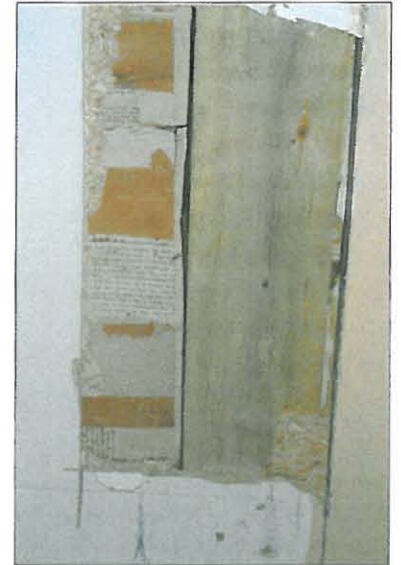
*Hirsien saumojen papereita. Osassa on painettua ruotsinkielistä tekstiä, osassa käsinkirjoitettua tekstiä.*

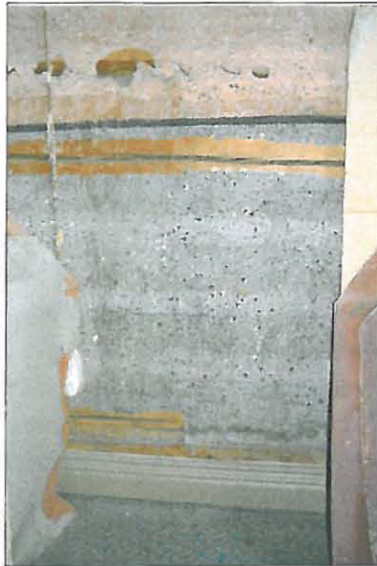
Ullakkokamari seinien vanhin pintakerros on roiskemaalattua murrettua vaaleanpunaista liimamaalia. Maali on suoraan hirren päällä ja hirren raokojen päälle on laitettu paperia. Alaosa on noin 80 cm korkeudelle maalattu harmaaksi, joka on myös roiskemaalattu. Kyseistä kivipintaa jäljittelevää maalaustapaa on käytetty, kun on haluttu saada rakennusmateriaali näyttämään arvokkaammalta kuin se on. Tämän kerroksen päällä on useita tapettikerroksia ja boordikerroksia. Roiskemaalattun kerroksen jälkeen oli paperikerros, joka oli maalattu heleän siniseksi. Sen kerroksen päällä ruskealle paperille pohjasävyltään harmaa tapetti. Koko tapetin alueella ei ollut harmaata väriä, vaan värittömät alueet muodostavat kukkamaisia koristekuvioita, joita on koristeltu vaaleamman harmaalla värillä. Koosteena on vielä punaisia oksakuvioita siellä täällä tapetin pinnassa. Seuraava tapetti on valkealla pohjalla sinisiä kukkakuvioita. Samaa tapettia on nähtävissä yhdessä vaatekomoeroista. Tämän kerroksen päällä näyttäisi olevan jugendhenkinen tapetti, jossa on beigellä pohjalla mustia kuvioita. Tässä tapetissa on kellertävä boordi liljakuvioin.

*Molemmissa ullakkokamareissa seinien ensimmäinen kerros on roiskemaalattu tapetti, joka jäljittelee kivipintaa.*

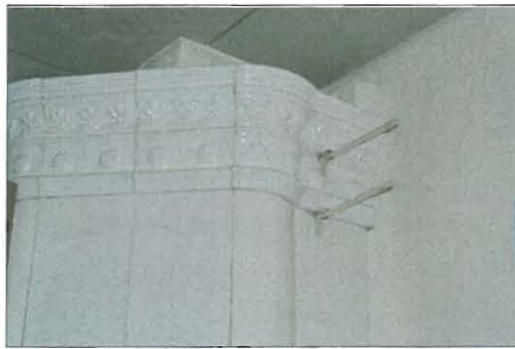
Pappilassa on osassa huoneista kaakeliuunit. Salissa on kaksi uunia salin molemmin puolin ja kahdessa kamarissa molemmissa yksi uuni. Uunit ovat nurkassa ja mukailevatkin nurkan muotoa. Kaakeliuunit ovat kertaustyylliset, suhteellisen hyväkuntoiset. Uuni on tehty valkeasta suorakaiteen muotoisesta kaakelistä. Uunin ylälistassa on koristeaiheita. Huoneissa 102 ja 105 on myös kaakeliuuni. Osassa huoneista on peltiset pönttöuunit.

*Pappilan kaakeliuunien yläosan koristelua.*

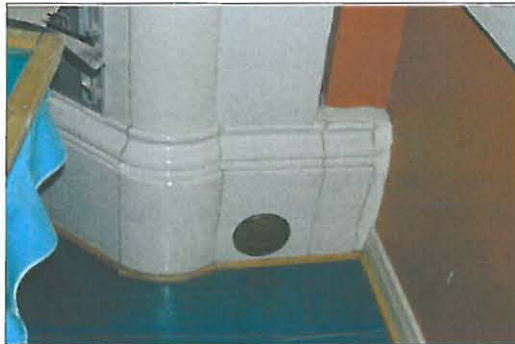
*Pappilan kaakeliuunin profiloitu alaosa*

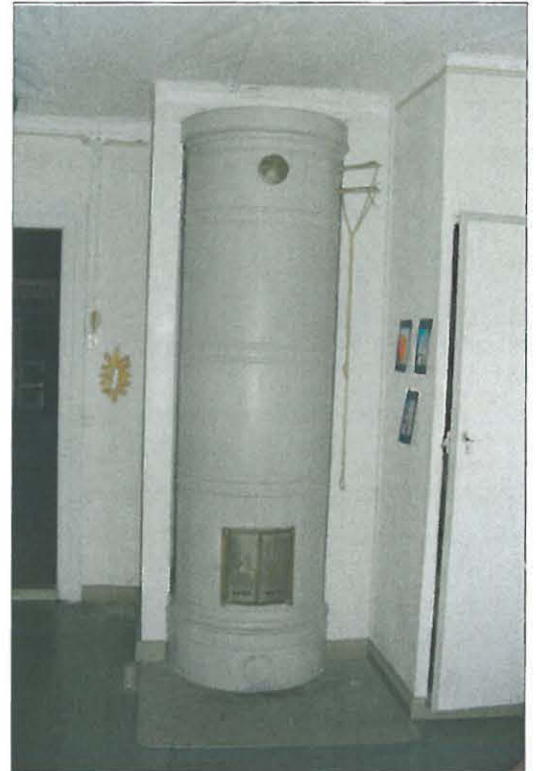
*Ullakkokamarin pönttöuuni.*
