## HEINOLA ISOSAARI

### Kalkkiuunin ja kivikehän tarkastus

Kunta: Heinola  
Kiinteistörekisteri nro: 111 - 403 - 1 - 408  
Peruskartta: 3112 12  
Koordinaatit ETRS-TM35FIN: Kalkkiuuni 6787678.0, 455436.0.  
Muinaisjäännösrekisteri: -

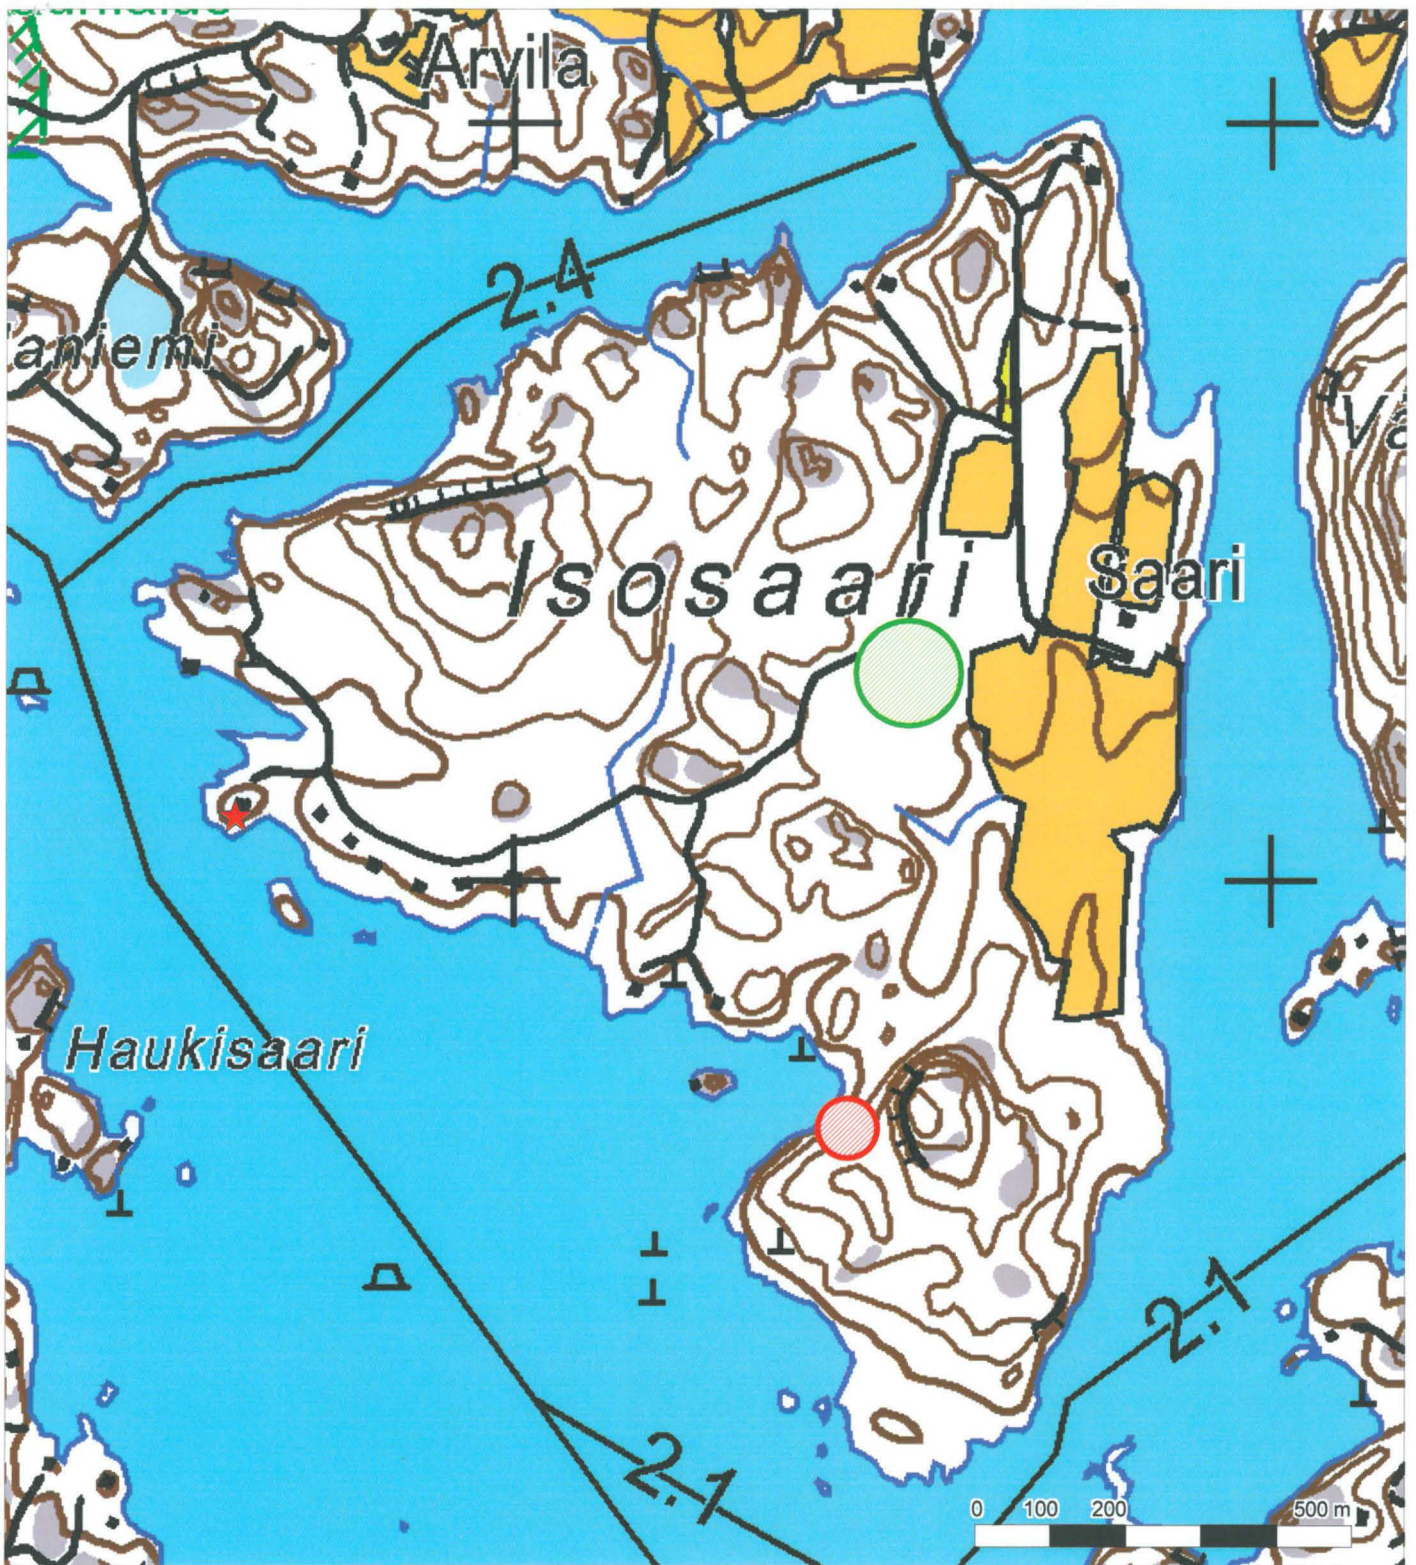
Pohjakartta Maanmittauslaitos 2012. Mittakaava 1:10 000. Lisäykset pohjakarttaan Teemu Tiainen.

Kalkkiuunin paikka merkattu punaisella ympyrällä. Vihreällä ympyrällä merkattu maanviljelyn ja ihmistoiminnan jäljiltä syntyneitä kivrakenteita sekä kuoppia. Punainen tähti osoittaa kivikehän / -latomuksen paikan, joka osoittautui tarkastuksen yhteydessä luontaiseksi.
