Arkkistol. 112/8.4.2013

SAVONLINNA

**Kumpurannan (Miklinsalmen) hylkytutkimus 22/7 - 5/8- 2012**

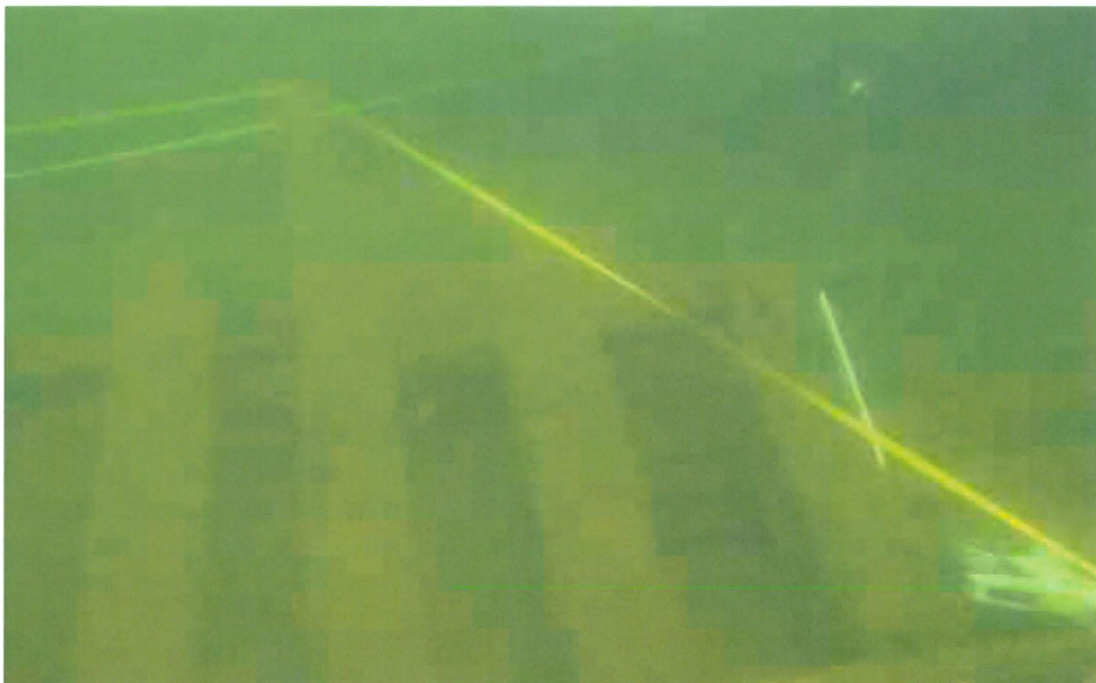
*Mittanauha- piirroksen mitta nauhat käytössä BB puolen kyljen kaarimittauksissa*

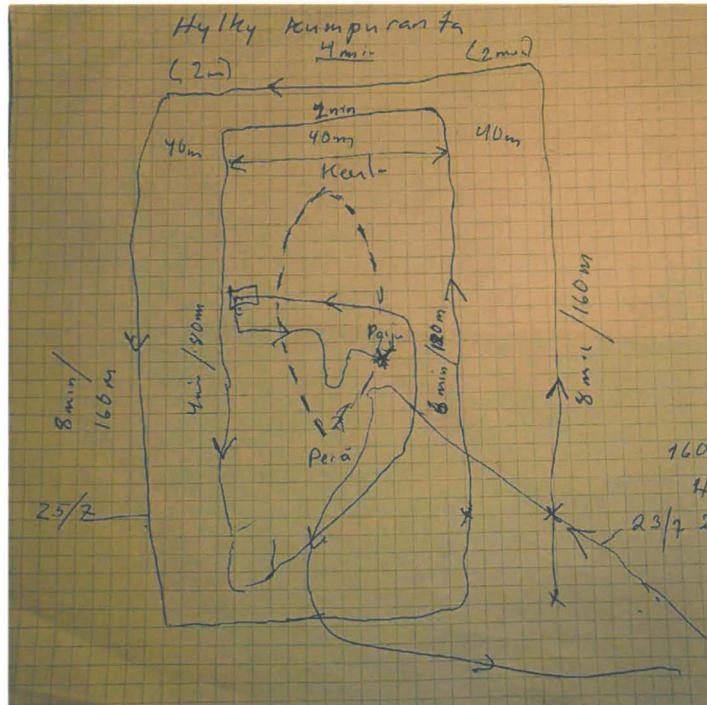
Piirros 2 Hyllyn lähiympäristön inventointi alue n.160 x 180 metrin alalta. inventoitu 23/7 -12 P.Väisänen- E.Nieminen. Luonnos P.Väisänen

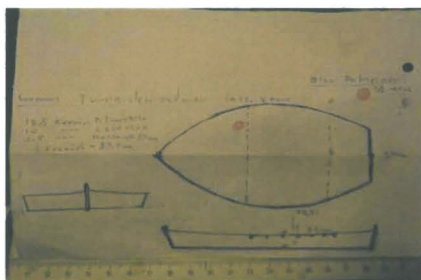
kuva 16 Karkea luonnos Tuunaistensalmen (soutu) lossista. Luonnos virallisten mittojen mukaan jolloin pituus leveys suhde tulisi 1: 1.8 ( 18 kyynärää x 10 kyynärää x 1,5 kyynärää, (1 kyynärä = n.59,4 cm)). -1800 luvulla oli myös suomessa annettu valtion määräyksestä soutulosseille vastaavanlaiset mittasuhteet kuten oheisesta pikaluonnoksessa Tuunaistensalmen lossin mitta suhteista.

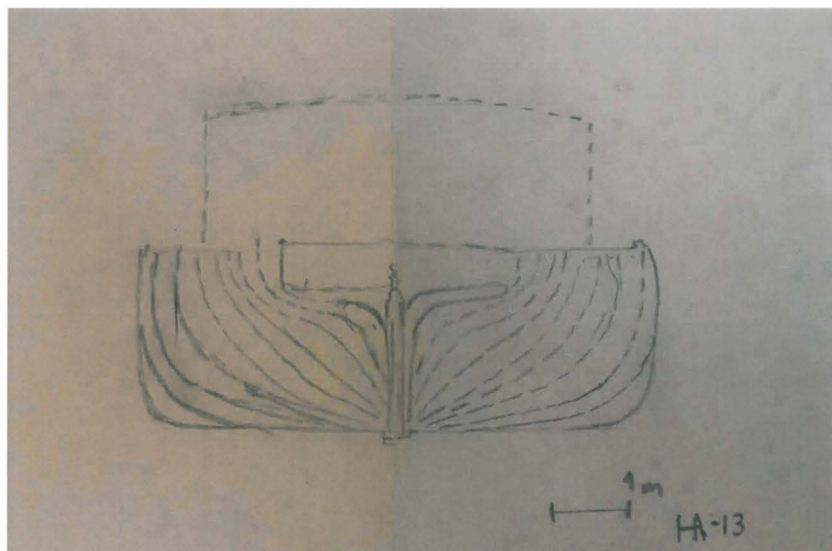
- Piirros 19 Vapaan käden luonnos rungon linjoista perässä (kaarrileikkauksia)

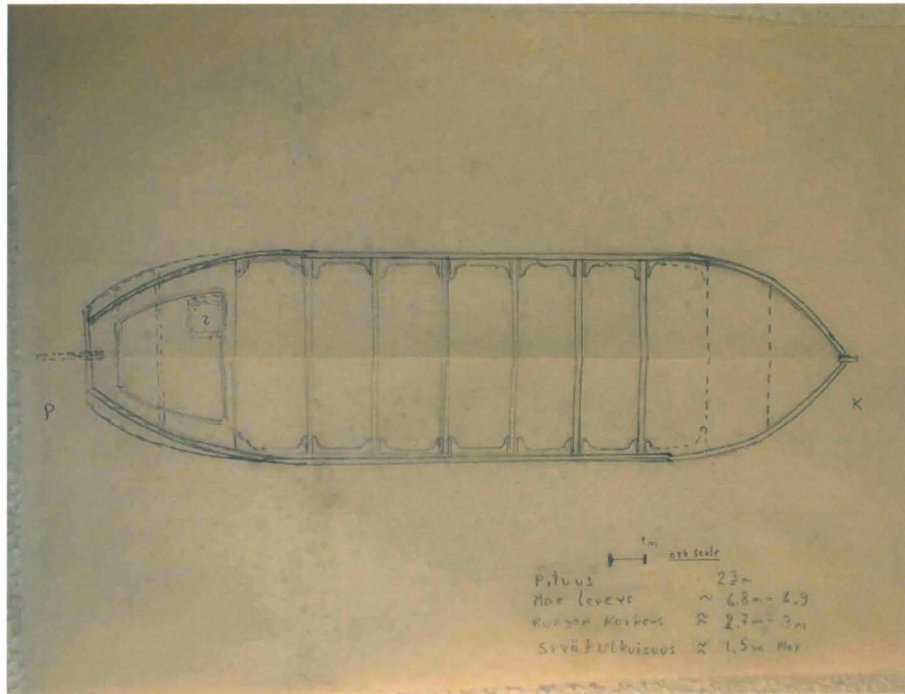
Piirros 20 Mahdollinen kansijärjestely mutta cat walk eli reelingin vieressä kulkeneet "kansi" laudoitukset on jätetty pois.
