# HELSINKI

## Pakila, Ripusuontie 54

Ensimmäisen maailmansodan aikaisen Helsingin maalinnoituksen tukikohta XVII:n tykkipatteri 87:n suojahuoneen kartoitus 10. ja 12.10.2012

HKM/Helsinki, Pakila 2012:28

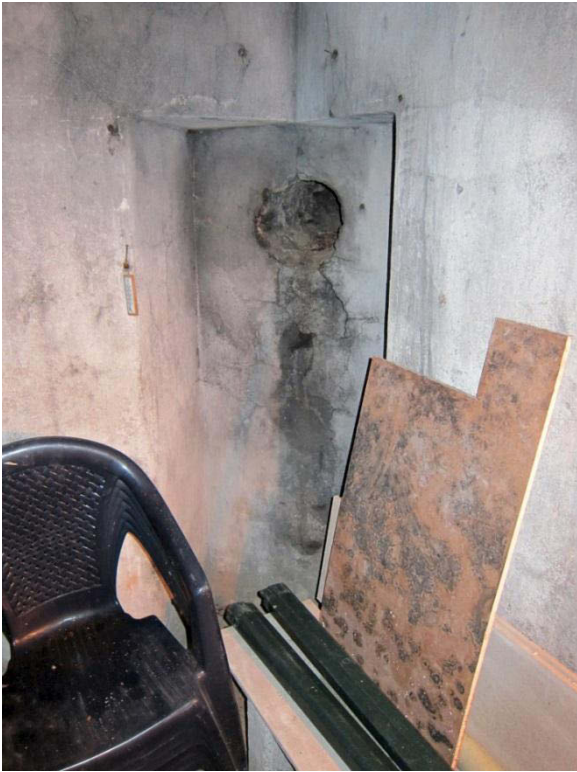
Huonetilan kaakkoisnurkassa oli kaminan paikka. Se oli 40 cm:n syvennys, jonka takaseinä oli 70 cm leveä. Syvennys oli 170 cm korkea. Se oli rakenteeltaan erilainen kuin ensimmäisen huoneen kaminan paikka. Nyt seiniä oli vain kolme ja päättyinä oli silloin

viistosti huonetilan seiniin nähden 25 cm:n läpimitäinen kaminaan hormi oli 13 cm syvyyden katon alapuolella.

*Huoneen kaakkoisnurkassa oli kaminan paikka ja hormi ulos. Nykyisin ilmastointi putki johti portaikon itäpuolella pystyputkessa pihalle HKM/Helsinki, Pakila 2012:32.*

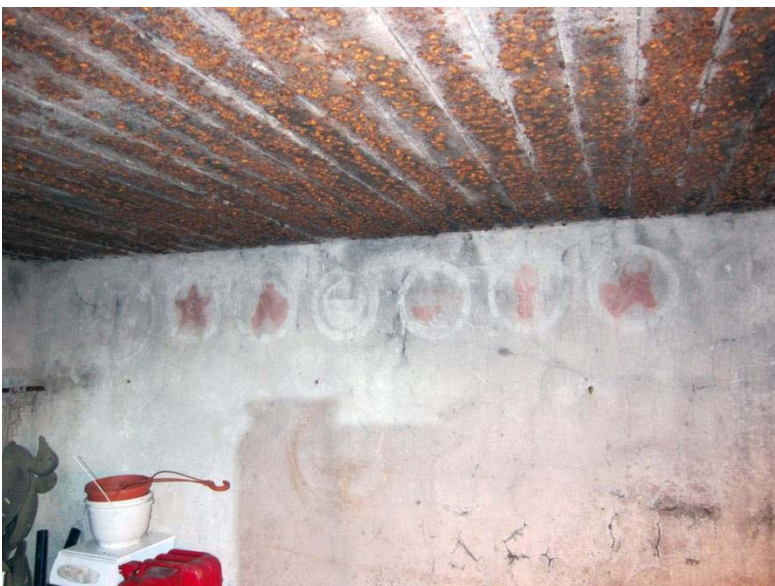
Huonetilan itäseinän yläosassa oli maalattu kahdeksan pyöreätä vaaleata kehää. Viidessä oli sisäpuolella punamaalilla kuvioita. Kahdessa kuvioita ei voinut hahmottaa. Yhdessä kuvio oli vaaleana alueena.

Kuvioissa yhdessä oli viisisakarainen tähti, jonka keskellä oli kyrillinen(?) E-kirjain (Je tai E suomeksi). Hevosentää ja lehmän-/häränpää ovat selviä kuvioita. Jalanjälki ja kemiankoepullo ovat tulokinnaltaan epävarmempia. Poistettu kuvio näyttää korilta. Kyseessä voi olla alkuperäisiä maalauksia.

*Itäisen huonetilan itäseinässä oli maalattuja kuvioita. Kuvaussuunta ENE. HKM/Helsinki, Pakila 2012:22.*

Vastakkaisella puolella seinässä on samanlaisella punaisella värillä suomenkielisiä nimiä tikkukirjaimin, jotka näyttäisivät nuoremmilta. Seinää on rikottu alaosasta pinnalta koko matkalta.

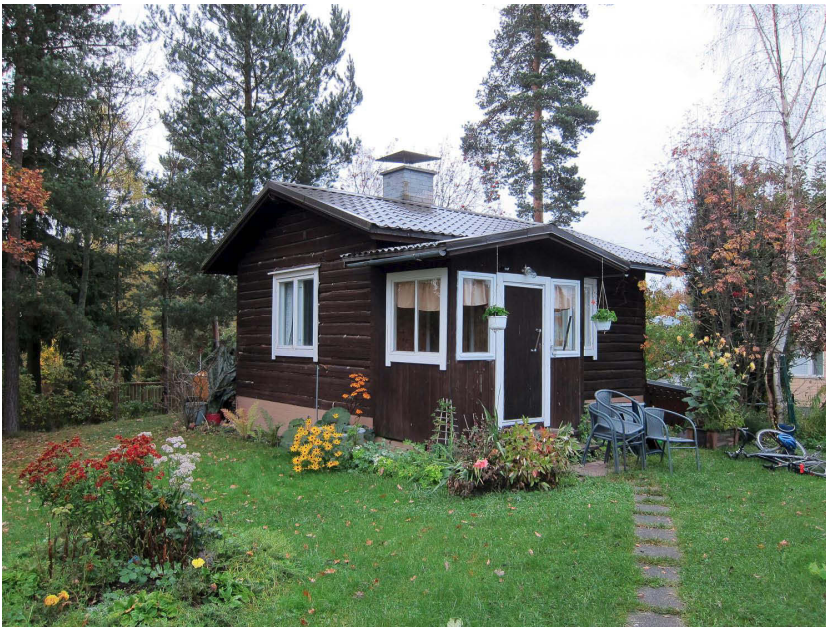
**Kuva 1.** Ripusuontie 54: n tontin eteläosassa sijaitsi vuonna 1957 valmistunut hirsirakenteinen talo, jonka alla ja ulkopuolella (kuvassa rakennuksen takana) sijaitsi 1. maailmansodan aikaisen tukikohta XVII, tykkipatteri 89:n hyvin säilynyt itäpään suojahuone. Suojahuonetta käytettiin kellarina. Kuvaussuunta SE. 12.10.2012.

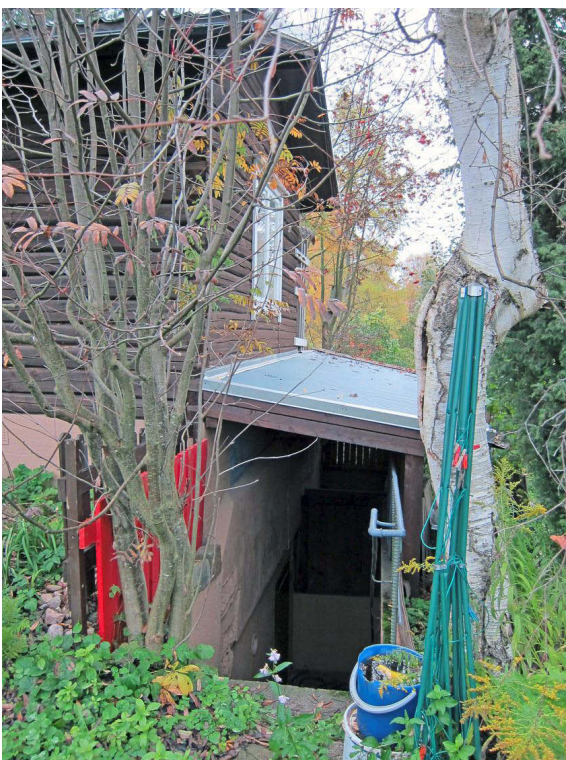
**Kuva 3.** Rakennuksen liittyvä portaikko alas suojahuoneeseen. Kuvaussuunta ENE. 12.10.2012.

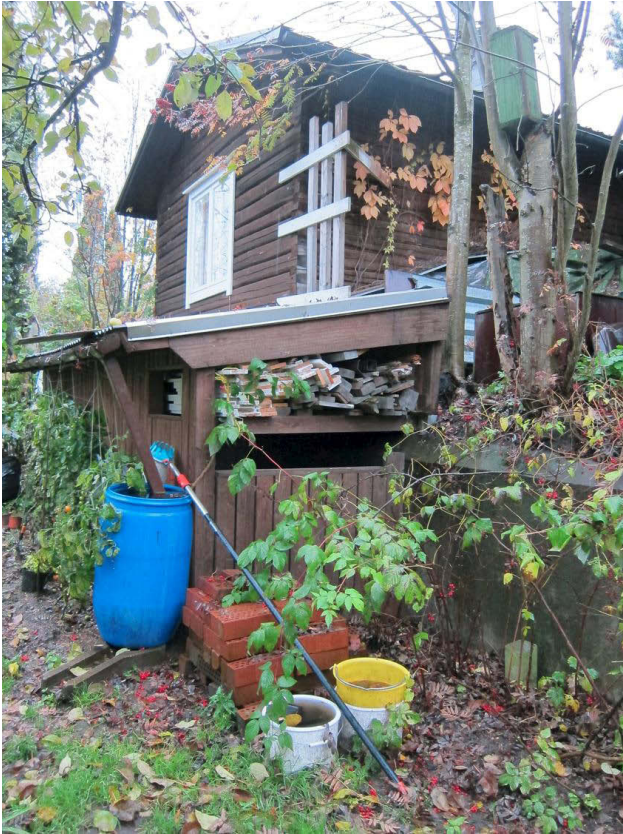
**Kuva 4.** Portaikon katos ja suojahuoneen kaakkoiskulma. Suojahuoneen seinän vieressä on vihreä pystyputki, joka on suojahuoneen itäisestä huonetilasta tuleva ilmastointiputki (aiemmin kaminan hormi). Kuvaussuunta WNW. 10.10.2012.

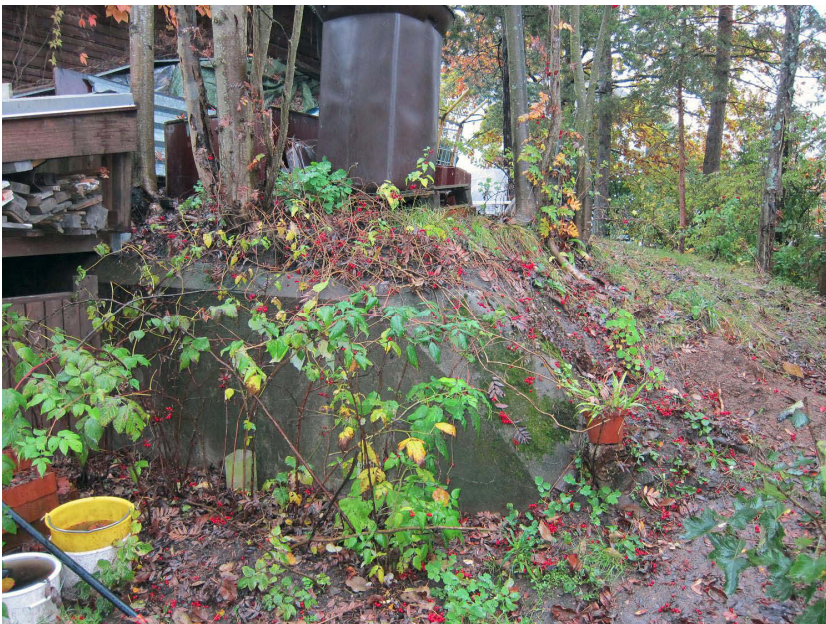
**Kuva 5.** Suojahuoneen kaakkoiskulma. Rakennuksen itäpuolella oleva suojahuoneen osa oli maan peittämä. Kuvaussuunta NNW. 10.10.2012.

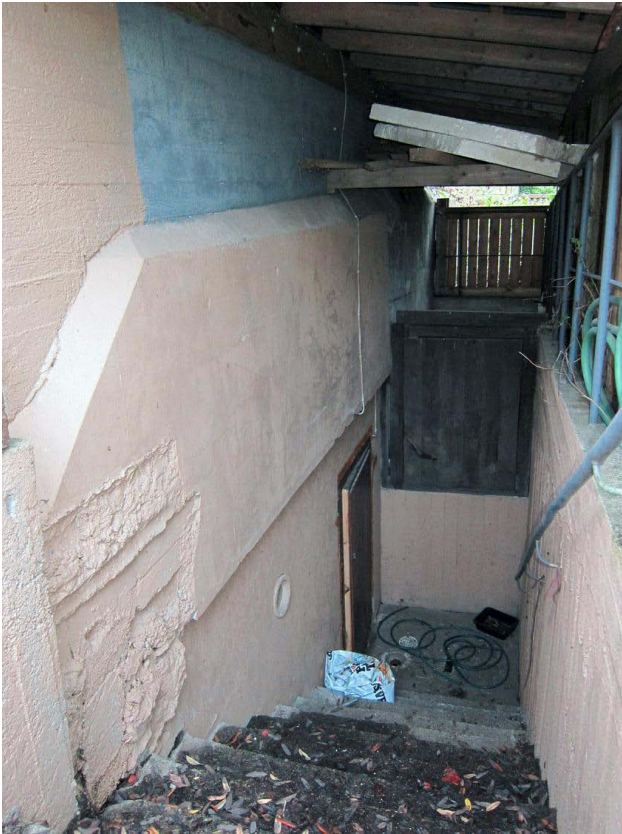
**Kuva 6.** Portaikko alas suojahuoneeseen. Kuvan vasemmassa reunassa näkyy vähän portaikon betoniseinää ja sitten suojahuoneen aluksi viistoa kattoa, jonka alapuolella hiukan sisempänä on suojahuoneen seinä. Ylimpänä on rakennuksen betoniperustaa, joka on osittain maalattu. Kuvaussuunta ENE. 12.10.2012.

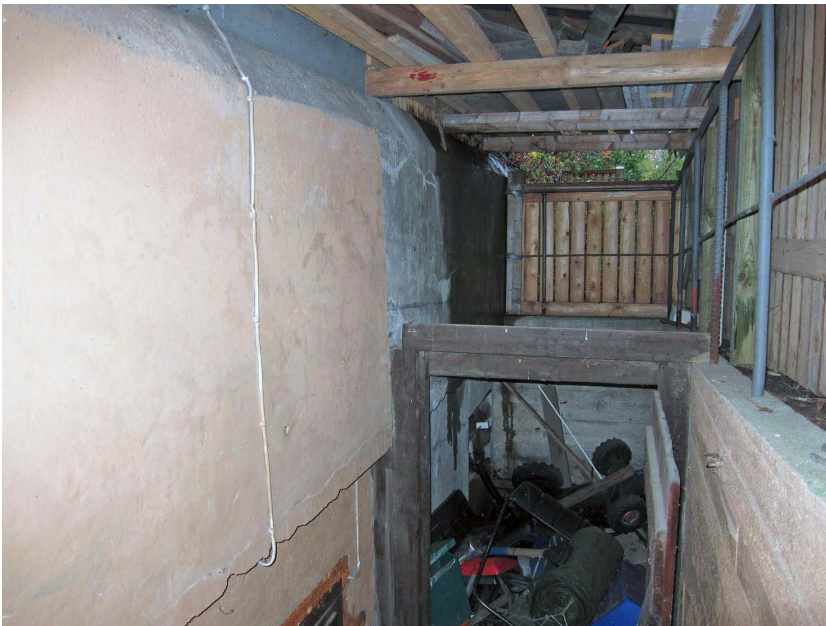
Portaikonalatasanteen itäpuolella oli varastotila (kuva 8), jonka länsiseinä oli 30 cm ja itäseinän ulkoreuna 297 cm itään suojahuoneen ovesta. Varastotilan suojahuoneen seinässä oli ikkuna-aukko, joka oli kooltansa 74 cm leveä ja 60 cm korkea. Se oli tukittu erilaisilla levyillä ym. Se kapeni 4 cm lyhyellä matkalla sisäänpäin mentäessä. Ikkunan yläreuna oli 37 cm katon alapinnan alapuolella. Suojahuoneen katon yläpinta oli varastotilan tiililattiaa 230 cm korkeammalla.

**Kuva 7.** Portaikon itäosa. Puisen luukun takana oli tiilatamus korkeammalla tasolla kuin portaikon alatasanne. Suojahuoneen eteläseinässä näkyy tukittu ikkuna-aukko. Kuvaussuunta ENE. 10.10.2012.

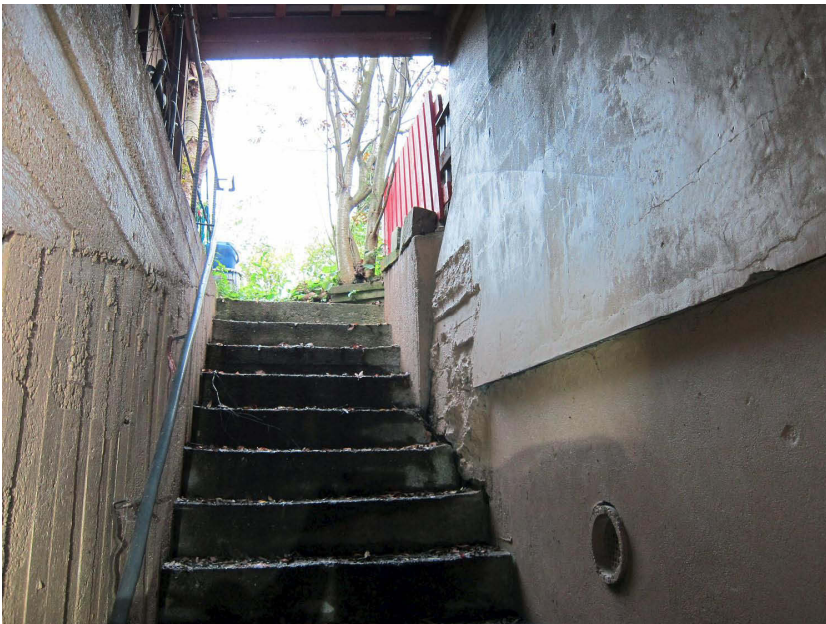
**Kuva 9.** Portaikko kuvattuna alhaalta ylöspäin. Oikealla alhaalla on suojahuoneen seinää ja siinä kaminan hormi (nykyisin ilmastointi). Yläpuolella on suojahuoneen katto ennen portaikon uudempaa betoniseinää. Kuvaussuunta W. 12.10.2012.

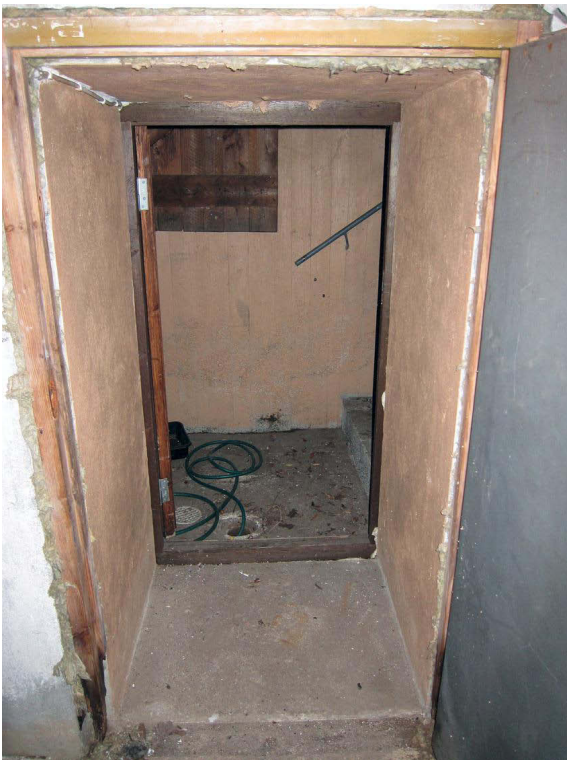
Portaiksen alatasanteelta johti oviaukko suojahuoneen eteläseinän läpi (kuva 10). Sen yläreuna oli 35 cm katon alareunan alapuolella eli samalla korkeudella kuin ikkunan yläreuna. Oviaukko oli korkeudeltaan 170 cm ja 87 cm leveä. Eteläseinän paksuus oli 90 cm. Oviaukossa oli uudet ulko- ja sisäovet. Ulkopuolella oli oven kehystä varten noin 9x9 cm kokoiset kotelot ja sisäovessa 8x8 cm. Ulko-ovessa oli puinen kynnyksi, joka puuttui sisäovesta.

**Kuva 10.** Suojahuoneen eteläseinän oviaukko, jossa oli kahdet uudet ovet. Taustalla näkyy portaikon alatasanne. Kuvaussuunta SSE. 10.10.2012.

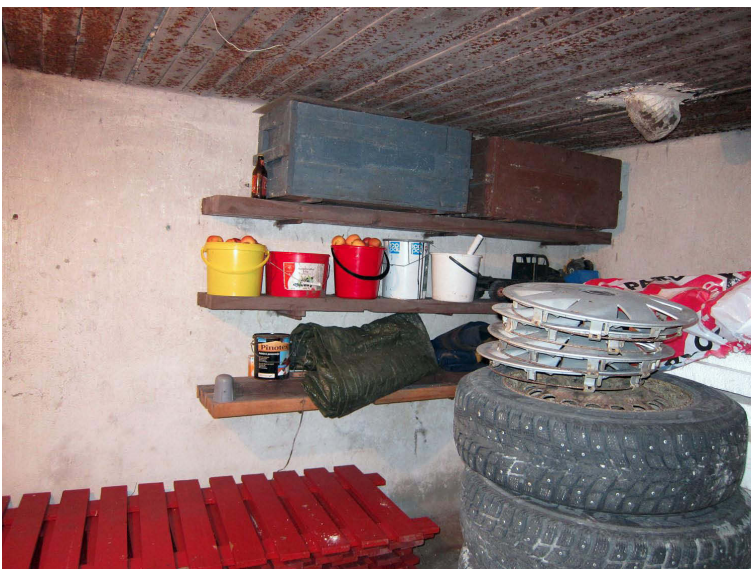
**Kuva 12.** Suojahuoneen läntisen huonetilan luoteisosaa. Huonetilan katossa oli W-E-suunnassa 10 cm leveitä rataakseja. Kuvaussuunta NW. 10.10.2013.

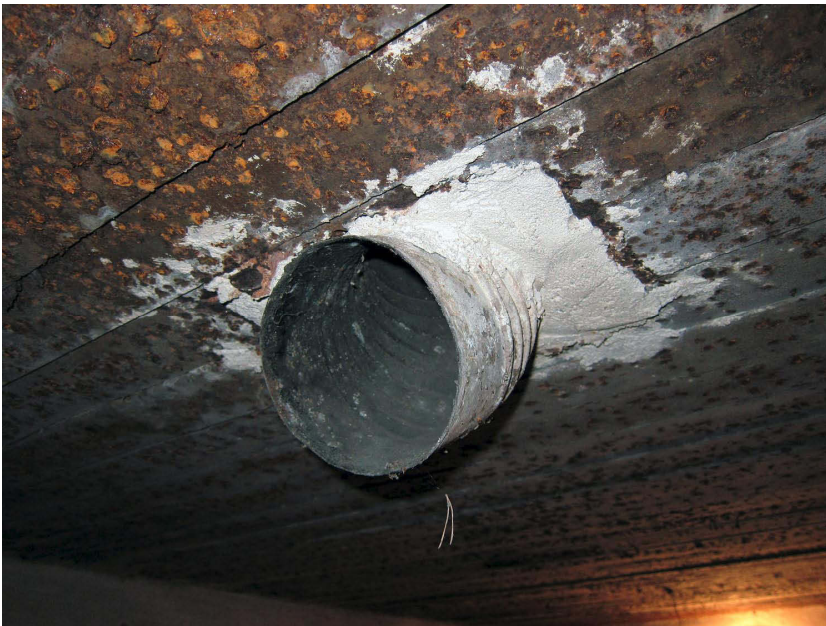
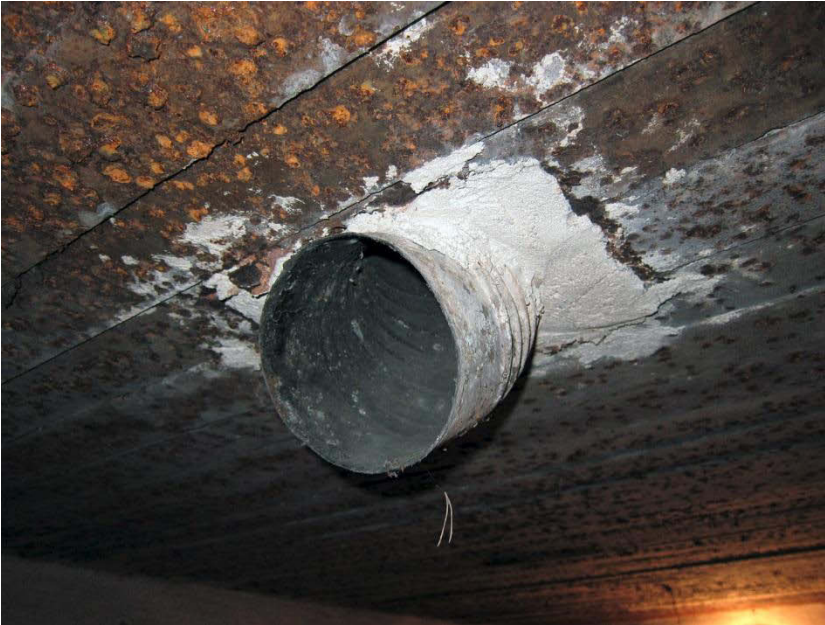
*Läntisen huonetilan pohjoisosan katossa oli ilmastointiputki rautatiekiskojen muodostamassa katossa. Kuvaussuunta SE. HKM/Helsinki, Pakila 2012:14.*

**Kuva 14.** Läntisen huonetilan pohjoisosan katossa oli ilmastointiputki. Kuvaussuunta SE. 4.10.2012.

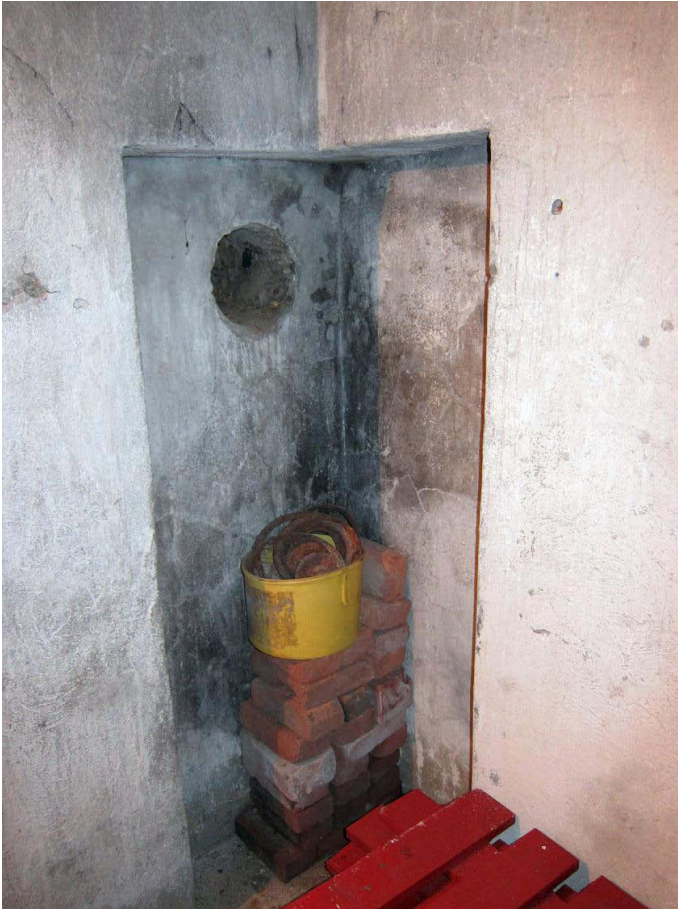
Huonetilan lounaisnurkassa oli 20 cm syvä syvennys, jonka muut seinät olivat 63 ja 66 cm:n levyisiä. Syvennyksen korkeus oli 170 cm. Eteläseinässä oli 22 cm läpimittainen aukko 15 cm syvennyksen katosta alapäin. Nyt sitä käytettiin tilan ilmastointiin, mutta alun perin kyseessä oli kaminan paikka sen hormi.

**Kuva 15.** Läntisen huonetilan lounaisnurkassa oli ollut kamina, jonka hormi (nykyisin ilmastointi) johti nyt portaikon rappusten kohdalla ulos. Kuvaussuunta SW. 10.10.2012.

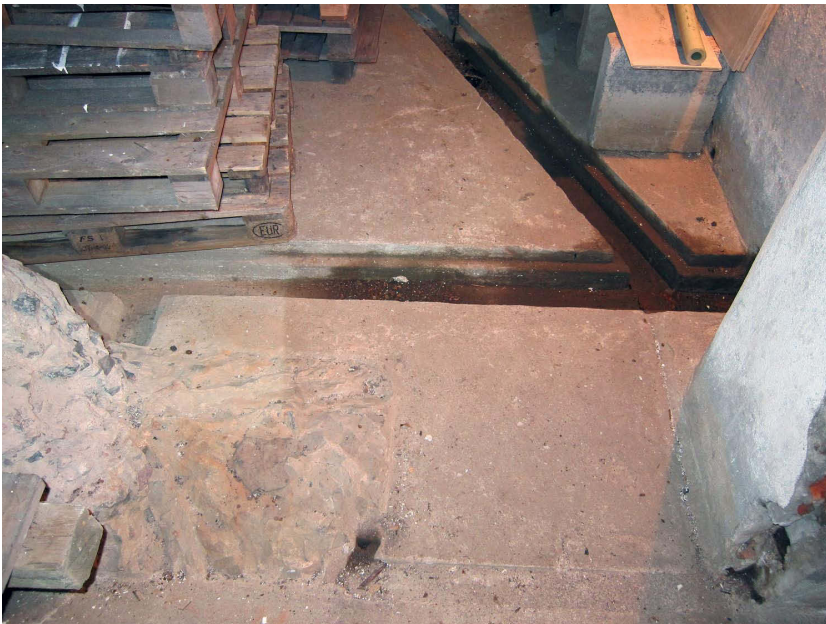
**Kuva 18.** Oviaukon kohdalla näkyi ovenkarmin syvennys ja etelässä ura itäisen huonetilan kouruun. Kuvaussuunta ENE. 12.10.2012.

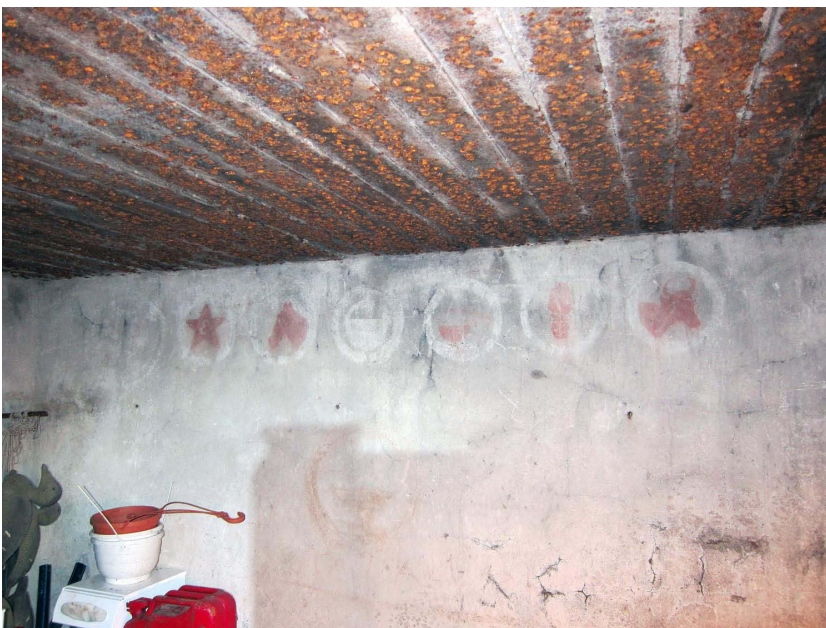
**Kuva 22.** Itäisen huonetilan itäseinässä oli maalattuja kuvioita. Kuvaussuunta ENE. 12.10.2012.

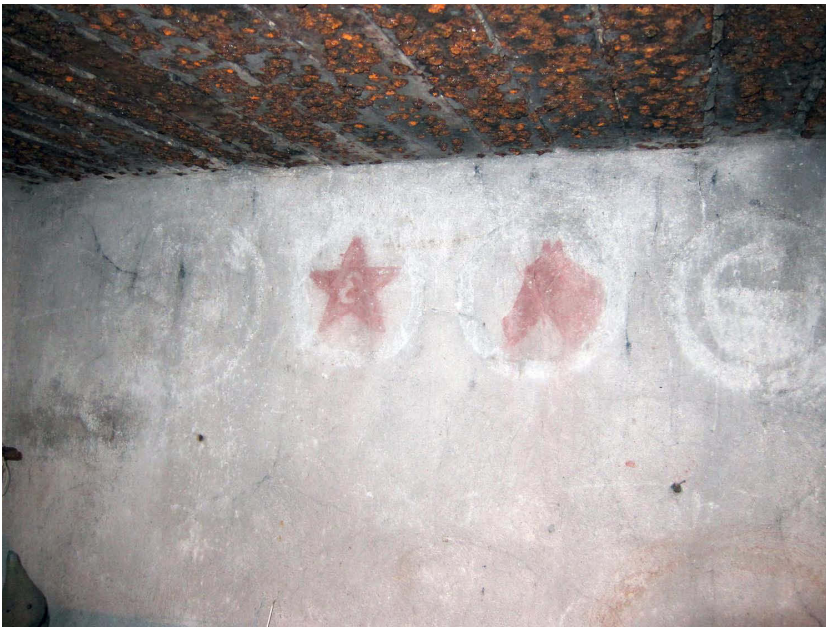
**Kuva 23.** Edellinen tilanne. Maalausten pohjoispuolisko. Kuvaussuunta ENE. 12.10.2012.

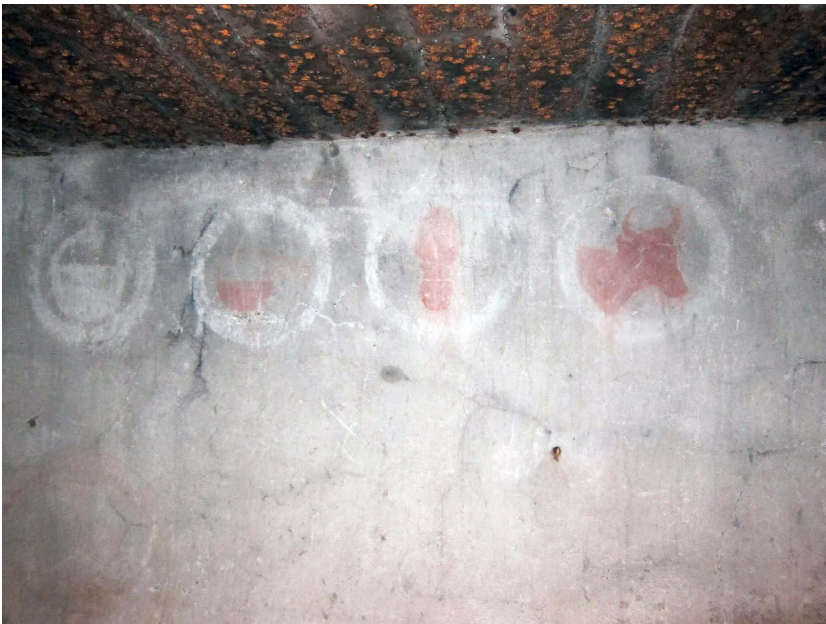
**Kuva 24.** Edellinen tilanne. Maalausten eteläpuolisko. Kuvaussuunta ENE. 12.10.2012.

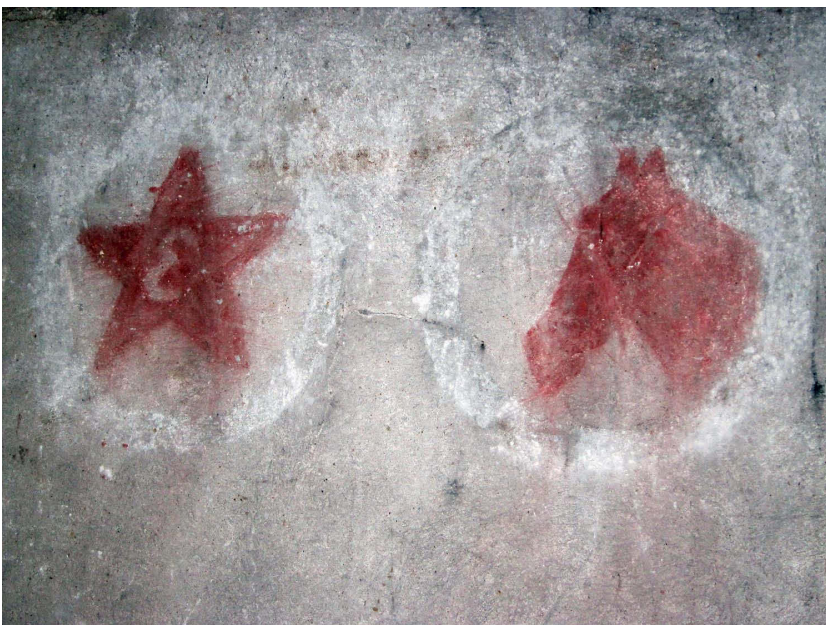
**Kuva 25.** Lähikuva pohjoisosan tähdestä ja hevosenpäästä. Kuvaussuunta ENE. 12.10.2012.

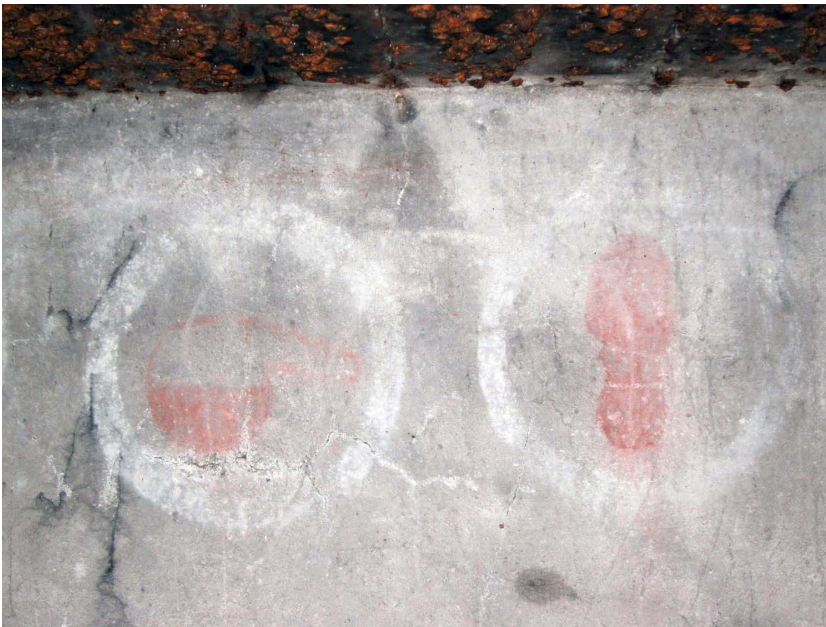
**Kuva 26.** Lähikuva keskiosan kuvioista. Kuvaussuunta ENE. 12.10.2012.

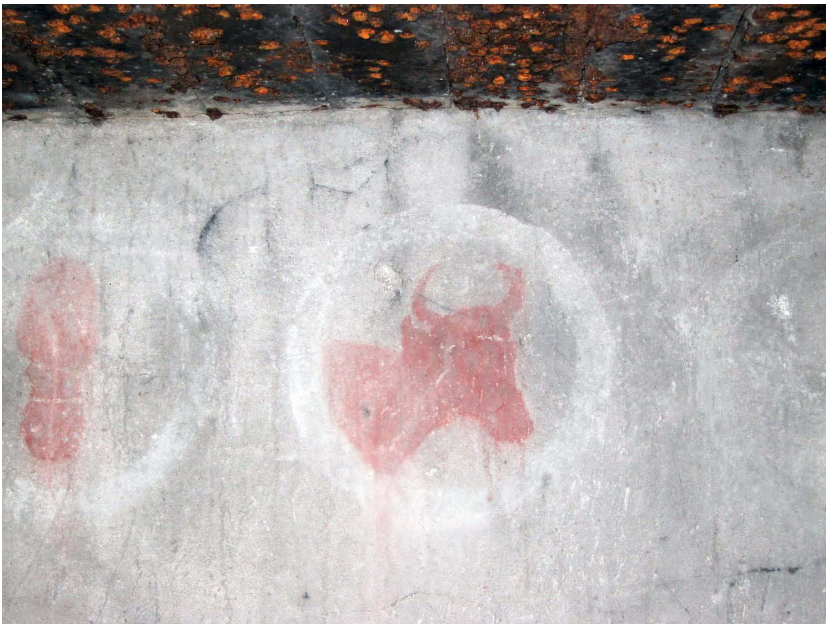
**Kuva 27.** Lähikuva eteläosan härän päästä. Kuvaussuunta ENE. 12.10.2012.

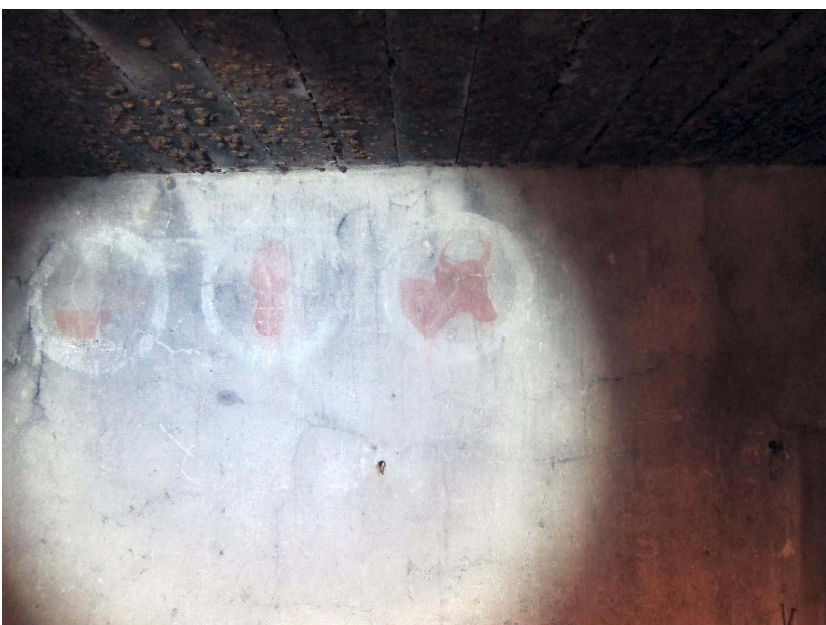
**Kuva 28.** Maalaukset otsalampun valossa. Kuvaussuunta ENE. 12.10.2012.

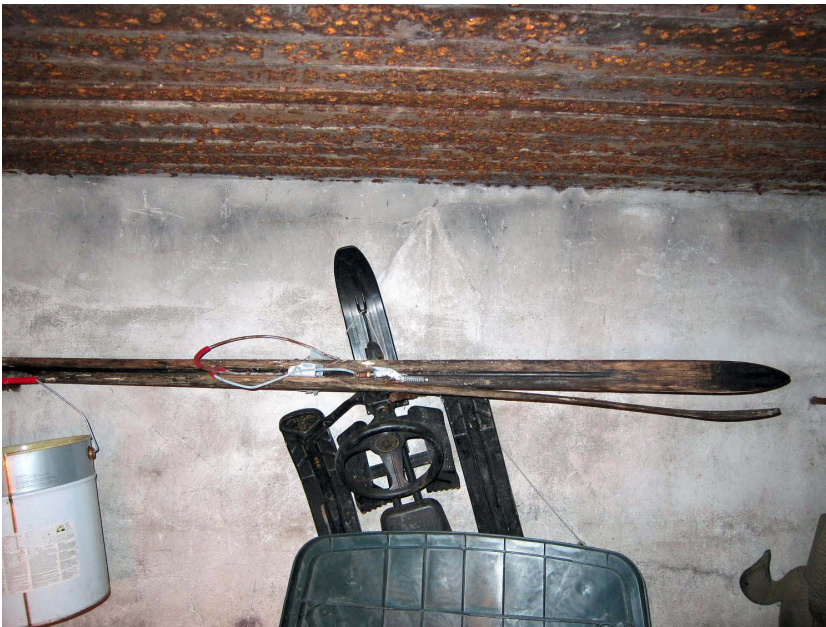
**Kuva 29.** Itäisen huonetilan pohjoisseinä.  
Kuvaussuunta NNW.  
12.10.2012.

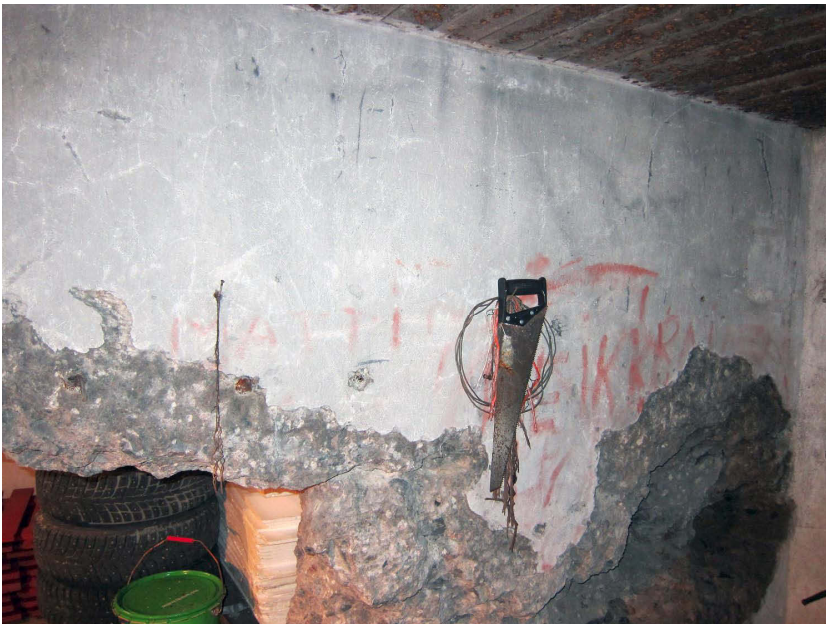
**Kuva 30.** Itäisen huonetilan länsiseinä, jossa punaisella maalattu nimiä. Kuvaussuunta NW.  
12.10.2012.

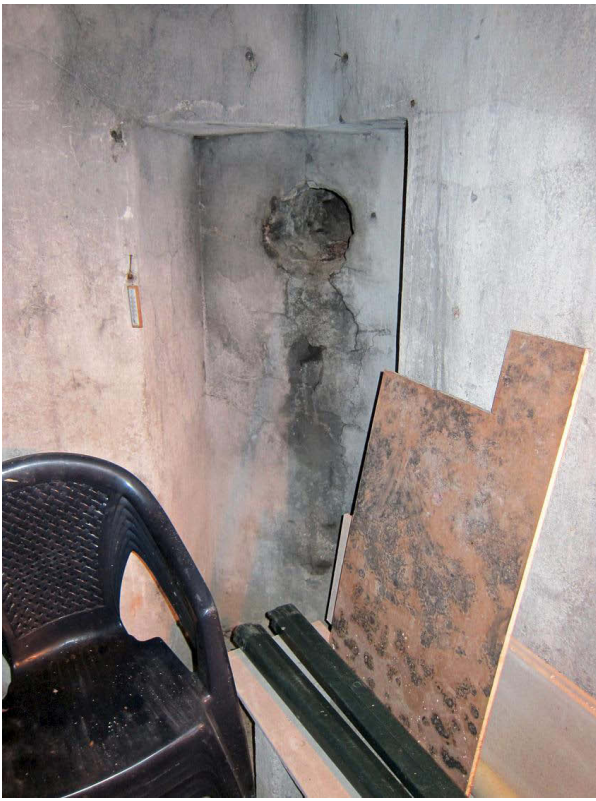
**Kuva 32.** Huoneen kaakkoisnurkassa oli kaminan paikka ja hormi ulos. Nykyisin ilmastointi putki johti portaikon itäpuolella pystyputkessa pihalle. Kuvaussuunta SE. 10.10.2012.

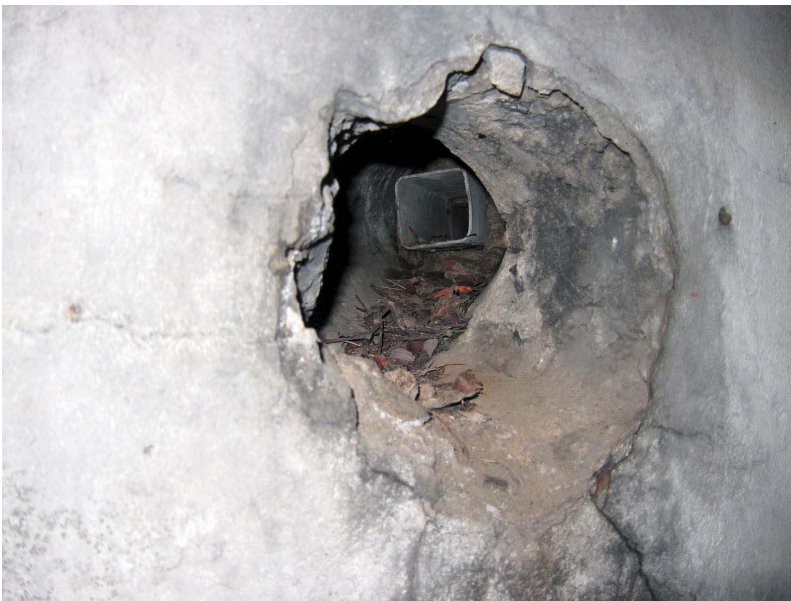
**Kuva 33.** Lähikuva hormin kohdasta. Kuvaussuunta SSE. 12.10.2012.

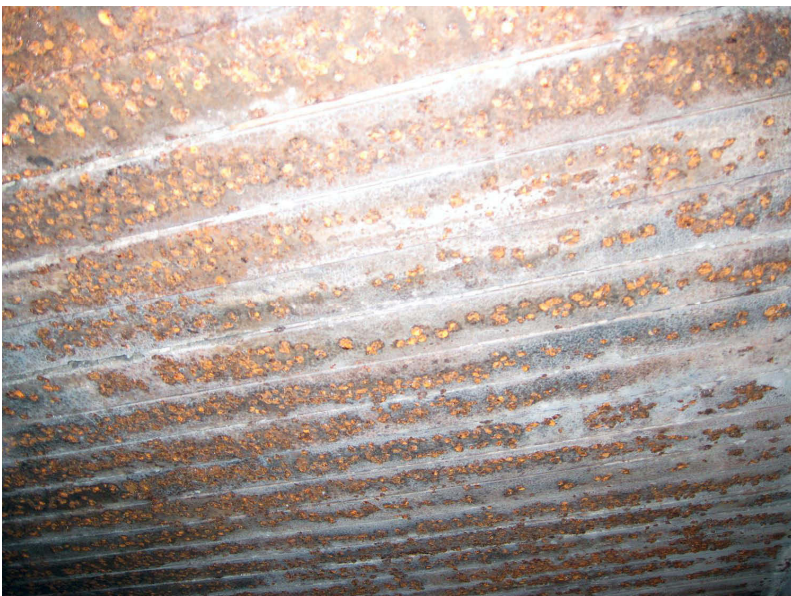
**Kuva 34.** Itäisessä huonetilassa oli myös rataiskokatto. Kuvaussuunta SSE. 12.10.2012.

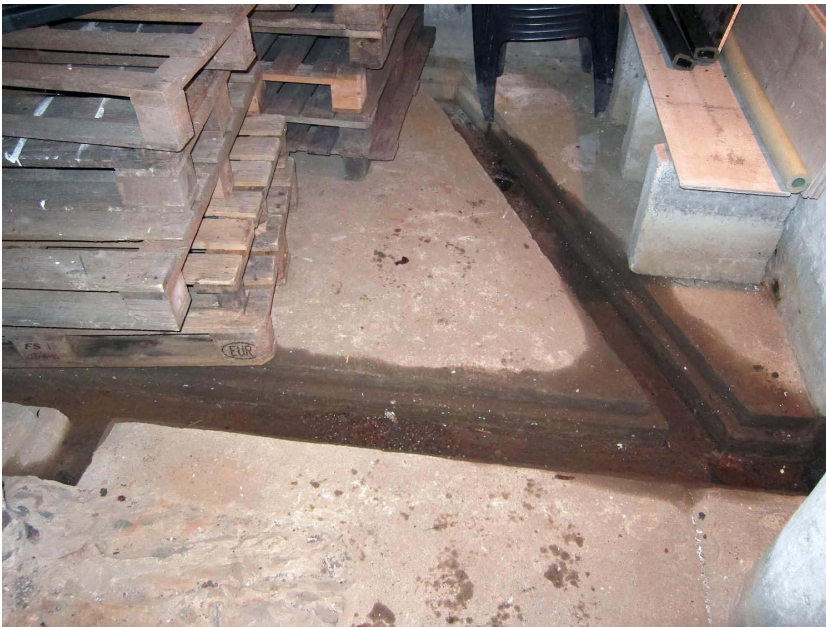
**Kuva 35.** Itäisen huonetilan lattiaa kiersi porrastettu kouru, joka johti veden pois eteläseinän läpi. Kuvaussuunta ENE. 10.10.2012.

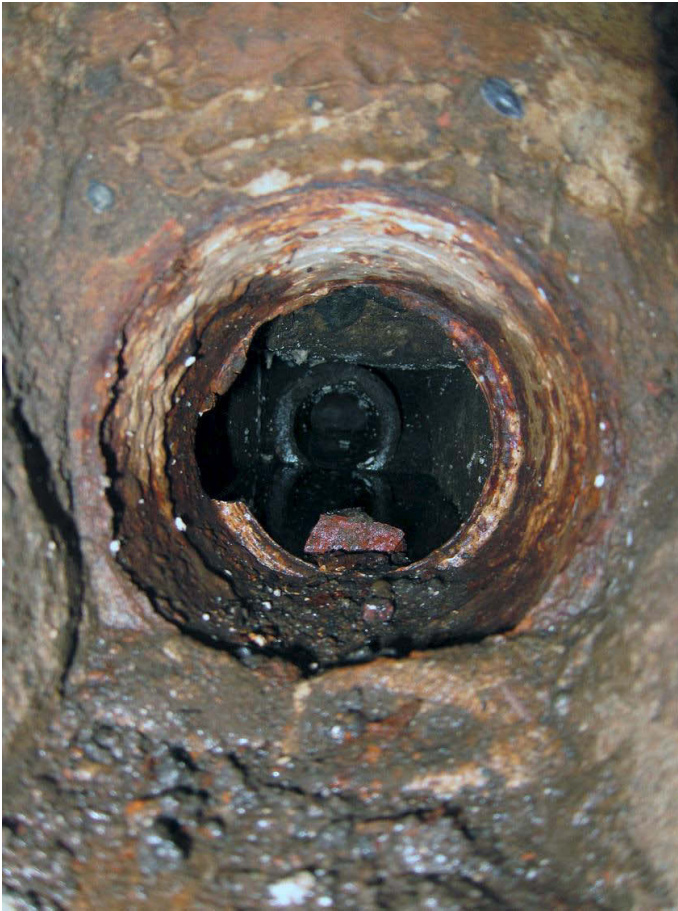
**Kuva 38.** Lähikuva seinän läpi johtavasta osasta. Kuvaussuunta SSE. 12.10.2012.
