# HELSINKI

## Haaga, Ida Aalbergin puisto

Ensimmäisen maailmansodan aikaisen Helsingin maalinnoituksen tukikohta XXIII:7-8:n alueella sijaitsevan puiston maanrakennustöiden arkeologinen valvonta 7.6.2012 - 30.10.2013

HKM/Helsinki, Haaga 2012-2013:12

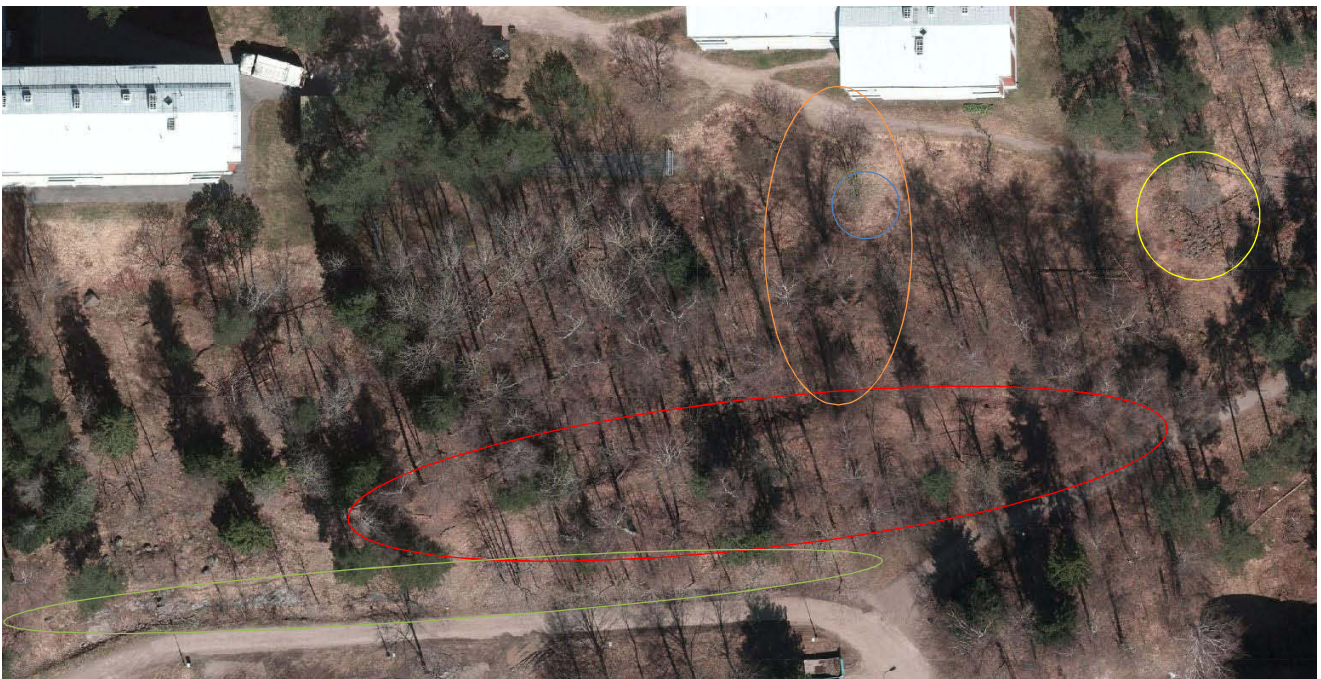
Ilmakuva alueesta vuonna 2010 ennen kunnostustöitä. Ampumaradan **takavalli** näkyi kaarevana kohoutumana maastossa. Vallin eteläpuolella sen ja tien välissä on ammunnan näyttöalueen kohdalla **kallio- ja maaleikkaus**. **Suojahuone** on maapeitteiden alina näkymättömissä **luolan** yläpuolella. **Tulipesäke** näkyy louhintakivien kasautumana kuvan oikeassa ylänurkassa. Kuva: Helsingin kaupunki.

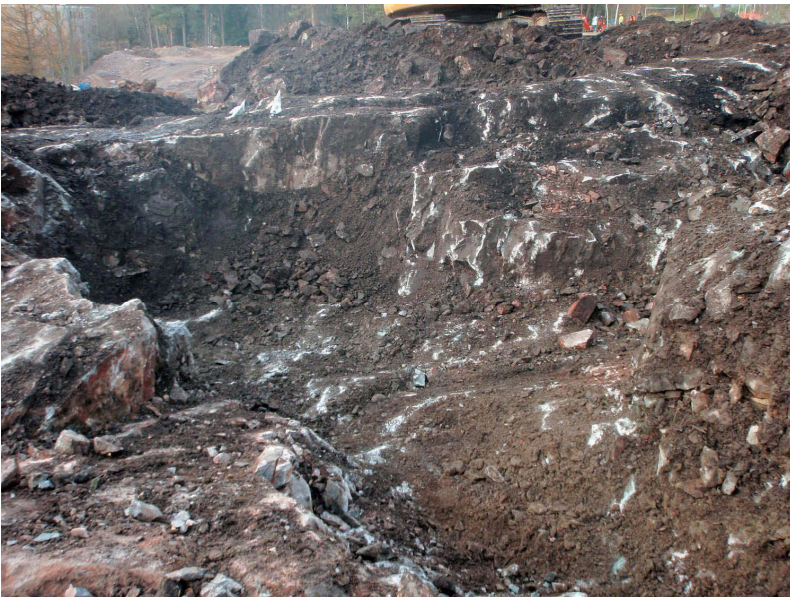
**Kuva 43.** Tulipesäke on  
tyhjennetty kivistä.  
Kuvaussuunta SW. 30.10.2012.

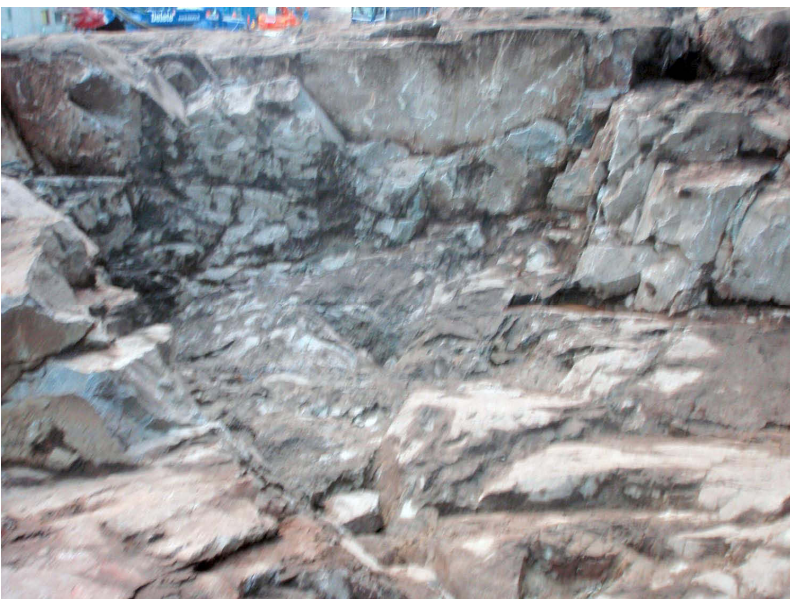
**Kuva 44.** Tulipesäke on  
puhdistettu kokonaan.  
Kuvaussuunta SW. 27.11.2012.
