RAKENNUSHISTORIALLINEN SELVITYS

Arkkitehtitoimisto Schulman Oy

SUITIA RAKENNUSHISTORIALLINEN SELVITYS

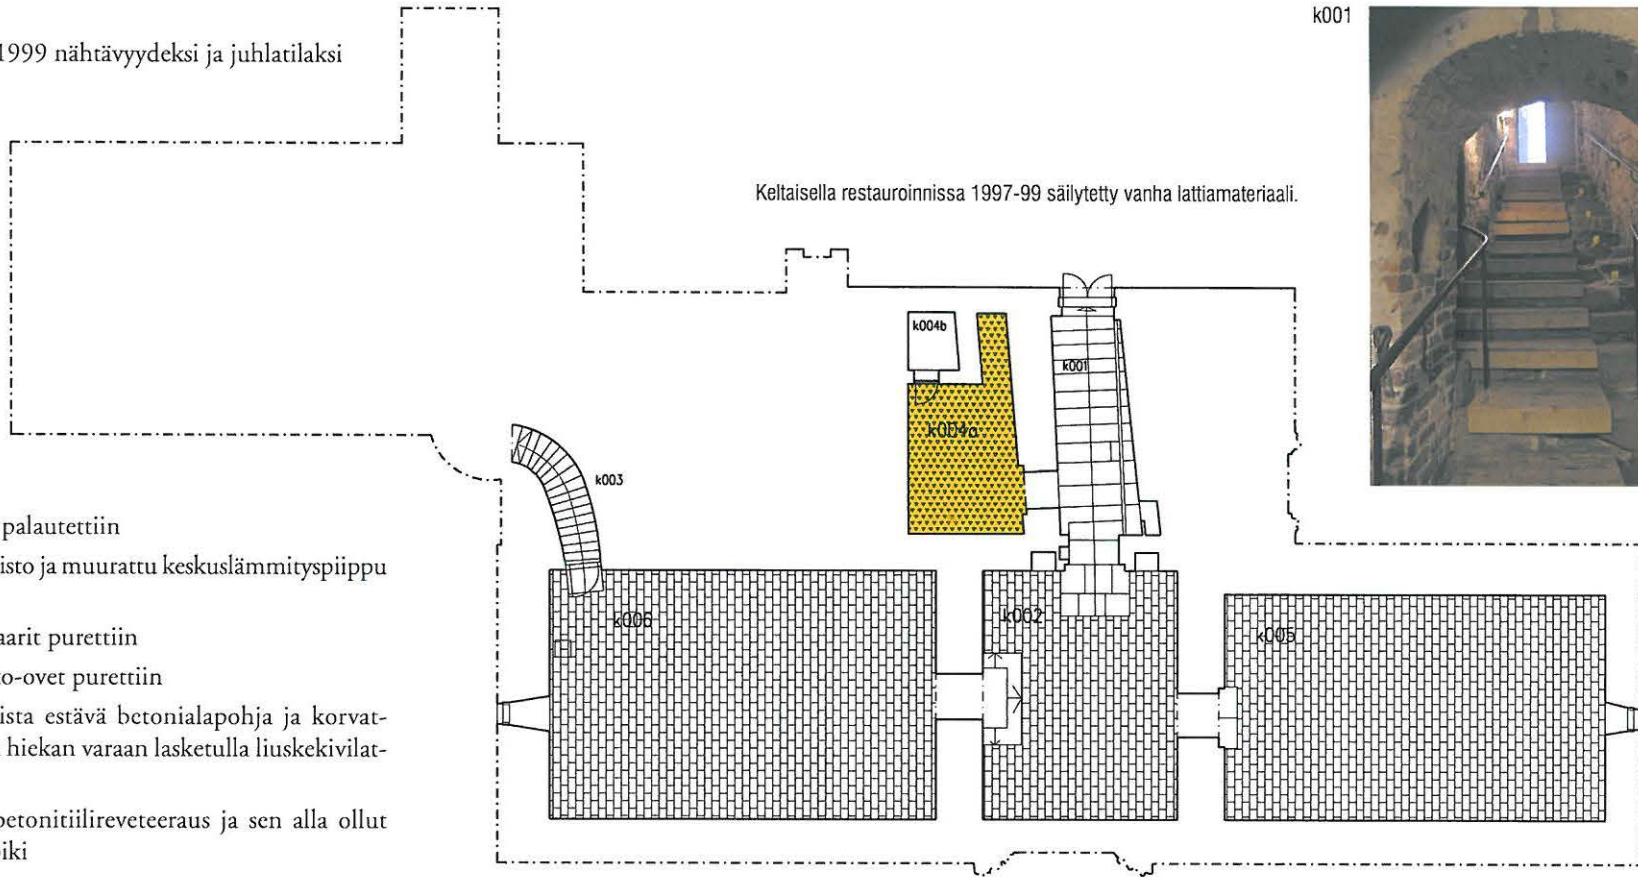
k001 / Luonnonkiviaskelmat, joiden päälle on rakennettu maalaamattomasta sahalaudasta suojaavat ja kulkua helpottavat portaat.

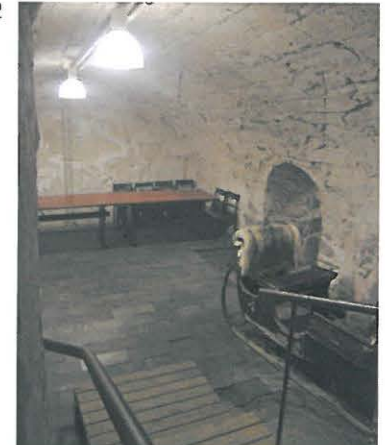
k002

k002, k005 ja k006 / Ennen korjausta betonia, jonka reunoilta vesi tihkui sisään. Betoni purettiin pois, alta etsittiin alkuperäistä lattiaa. Se löytyi ja oli tiukkaan pakattua savea. Alkuperäinen lattiapinta jätettiin paikoilleen, sen päälle levitettiin hiekkapatja, johon sijoitettiin salaoja- ja lattialämmitysputket. Hiekan päällä on ladottuna musta liuskekivilaatta (paksuus n. 50 mm, leveys 200 mm, pituus vaihtelee). Kiveys on reilusti irti epäsäännöllisestä seinämuurista, joten seinän ja

kiveyksen välissä on välittävä soravyöhyke. Lattiaassa on lattialuukkuja sähköä, salaojituspumppua ja lattialämmityksen säätötukkeja varten.

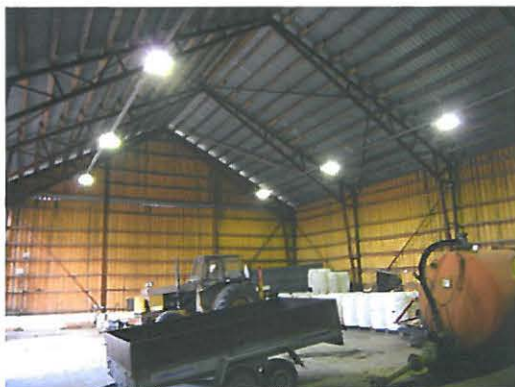
rakennus 30

Konehallin seinät ovat maalaamatonta ja särmäämätöntä sahalautaa ja lattia asfalttia. Hallin runkona ovat teräksiset ristikkokehät, jotka on tuettu betonianturoille. Kehien varassa ovat puiset vaakakoolaukset ja ruoteet joihin ulkovuoraus ja vesikate on kiinnitetty. Vaakajuoksut ovat alkaneet hieman roikkua riittävän vinotuennan puutteesta.

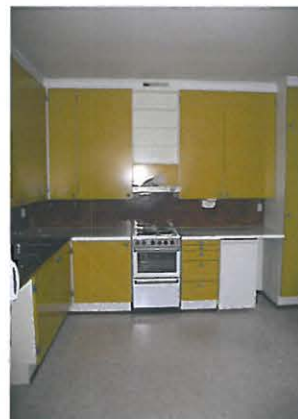
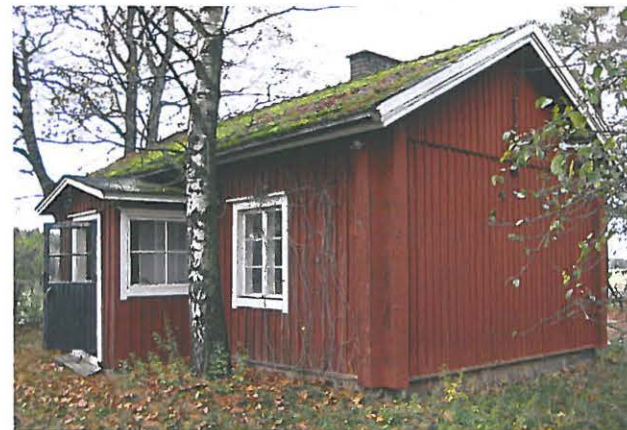
Vesikatoltaan valitettavan huonoon kuntoon päässyt, kulttuurihistoriallisesti ja ympäristön kannalta arvokas asuinrakennus. Porttipiirtti on toinen säilyneistä, todennäköisesti 1880-luvulla Suiitiaan rakennetuista muonamiesten "piirtti"-rakennuksista. Vesikaton pikaisen korjaamisen jälkeen rakennus sopisi hyvin kesäkäyttöiseksi asuin- tai majoitusrakennukseksi.

Porttipirtti on muilta osin suhteellisen hyväkuntoinen mutta katto on pahasti sammaloitunut ja savupiipun ympäristö on lahonnut ja romahtanut osittain sisälle tupaan. Yhtenä syynä on todennäköisesti kostumaan päässyt 1960-luvun mineraalivillaeriste. Rakennusta käytetään traktorin- ym. renkaiden varastona.

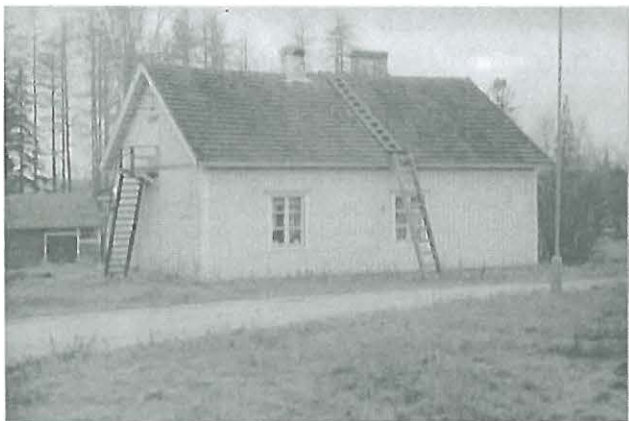
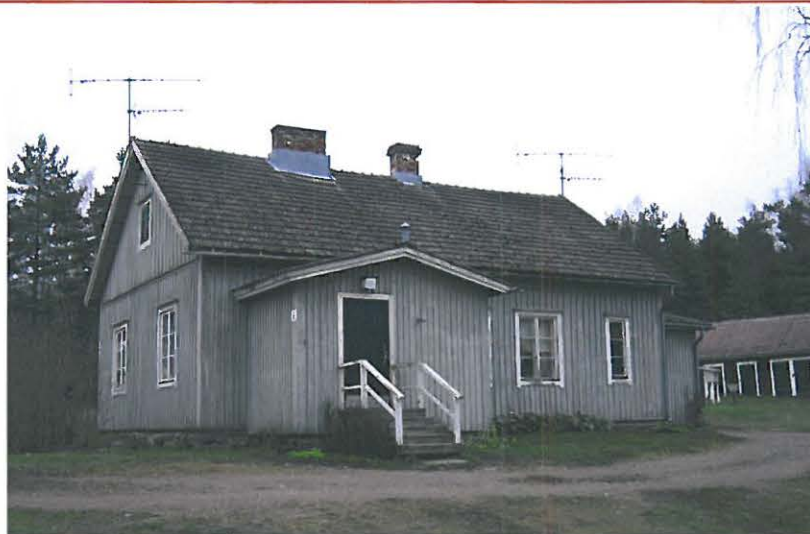
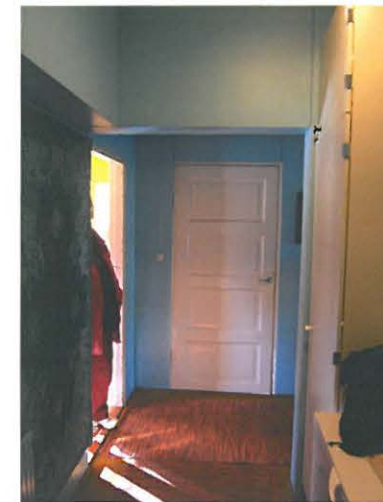
Vesikate on sementtikattotiiltä ja täysin sammaloitunut, pohjoislappeella katteessa lahovaurioita ja alimmat tiilirivit putoamassa. Savupiiput ovat puhtaaksimuurattua tiiltä ja pahoin rapautuneet. Kuistiosan vesikate on aaltopoinmutettua kuitusementtilevyä, nk. vartti-levyä.
