Kertomus Pyhtään Haasianiemien, Pyhtään Merikosken ja Loviisan Viirankosken tarkastusmatkoista 9-10.10.2013 ja 24.10.2013

Päivi Maaranen, FL, Museovirasto 29.11.2013

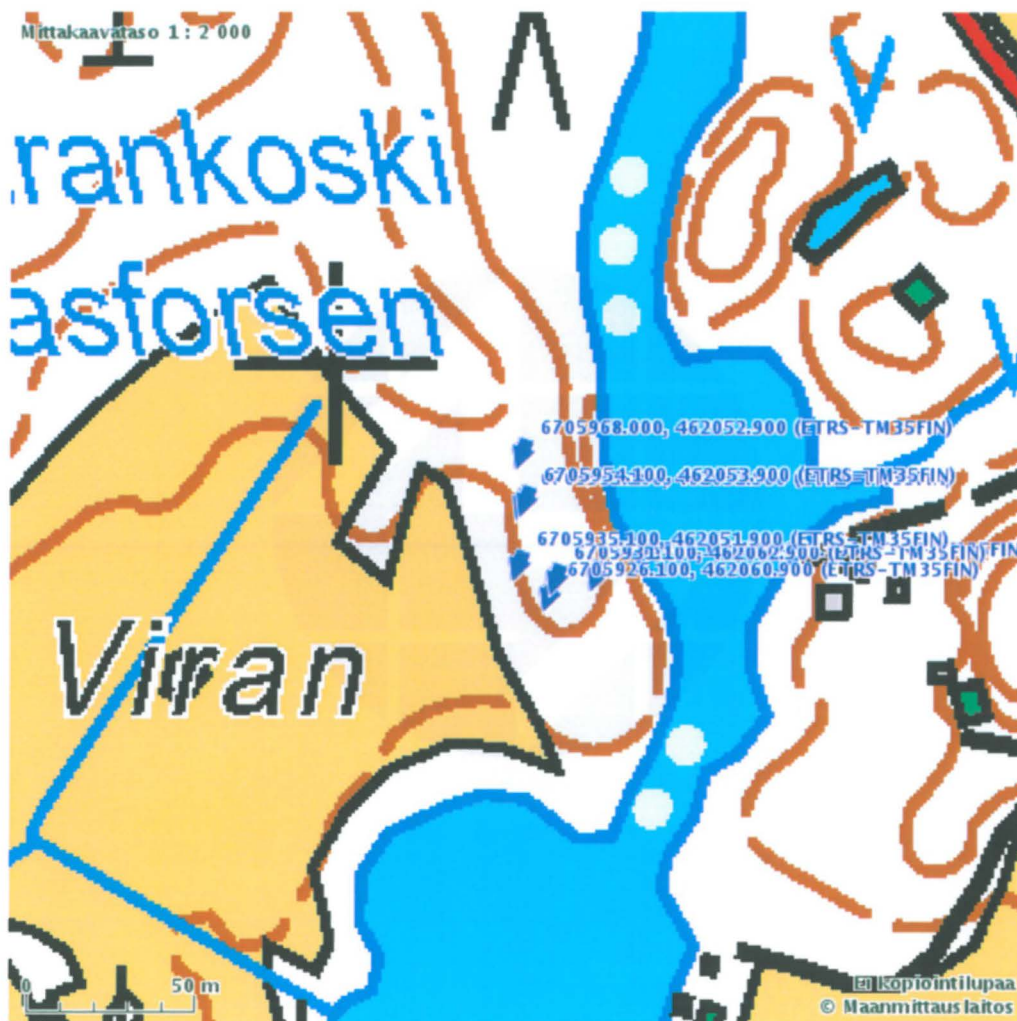
Loviisan Viirankoskella on maastossa havaittavissa merkkejä kiinteästä muinaisjäännöksestä E 18 tien linjauksen eteläpuolella ja pohjoispuolella (ks. tarkemmin luku 6 ja kartat 7 ja 8). Eteläpuolella oleva alue on ennestään tunnettu kiinteä muinaisjäännos, miltä tarkastuksen yhteydessä havaittiin ihmisen toiminnan synnyttämiä rakenteita ennestään tiedettyä laajemmalla alueella. Pohjoispuolella oleva alue on uusi, ennestään arkeologin tarkastamaton kiinteä muinaisjäännosalue, jonka liittyvyyttä eteläpuoliseen alueeseen ei pystytty maastokäynnin perusteella luotettavasti määrittelemään. Kyseessä vaikuttaa kuitenkin olevan alun perin ilmeisesti laajempi muinaisjäännoskokonaisuus, mikä on osittain tuhoutunut E18 tien rakentamisen takia.

Muinaisjäännösalueiden vähimmäisrajauksiksi ehdotetaan kartassa 9 esitettyjä alueita. E18 tien eteläpuolinen muinaisjäännösalue ehdotetaan rajattavaksi pohjoisessa tielinjaan ja idässä sekä etelässä topografisesti rantalinjan tuntumassa olevaan korkeuskäyrään. Lännessä alue ehdotetaan rajattavaksi viljeltyyn peltoon. E18 tien pohjoispuolinen alue ehdotetaan rajattavaksi etelässä tielinjaan ja pohjoisessa osittain vanhaan, sorakuopille vievää tiehen ja osittain topografian mukaan pohjoisessa, idässä ja lännessä oleviin korkeampiin alueisiin. Kumpikin rajausta perustuu ennen muuta maastossa havaittuihin ihmistoiminnan synnyttämiin rakenteisiin ja niiden sijoittumiseen. Kuoppa-alue E18 tien linjauksen pohjoispuolella arvioitiin muita jäännöksiä huomattavasti nuoremmaksi ja se on jätetty muinaisjäännösalueen rajauksen ulkopuolelle.

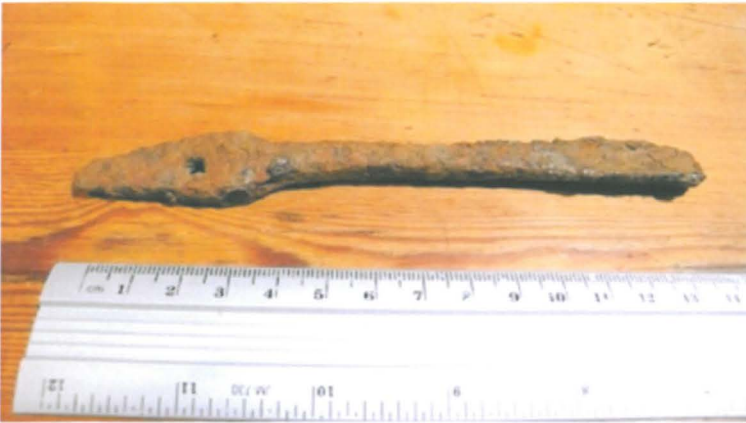
Napakaira on hankala ajoitettava sillä työkalu on antiikin keksintö ja kuului esimerkiksi gotlantilaisen Mästermyndin viikinkisepän työkalukokoelmaan yli 1000 vuotta sitten. Pora oli yleisessä käytössä vielä 1900-luvulle tultaessa.

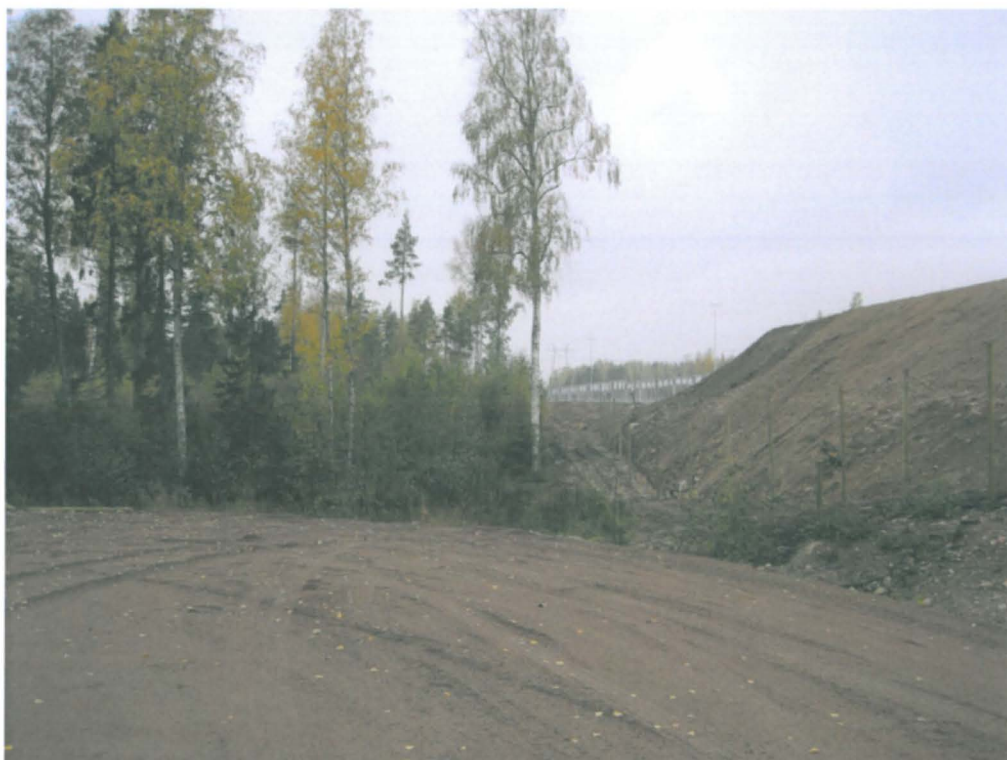
Kuva 2. Yleiskuva moottoritien eteläpuolella olevalta käänköpaikalta luoteeseen., edessä tarkastetun alueen keskiosaa. Kuvattu kaakosta.

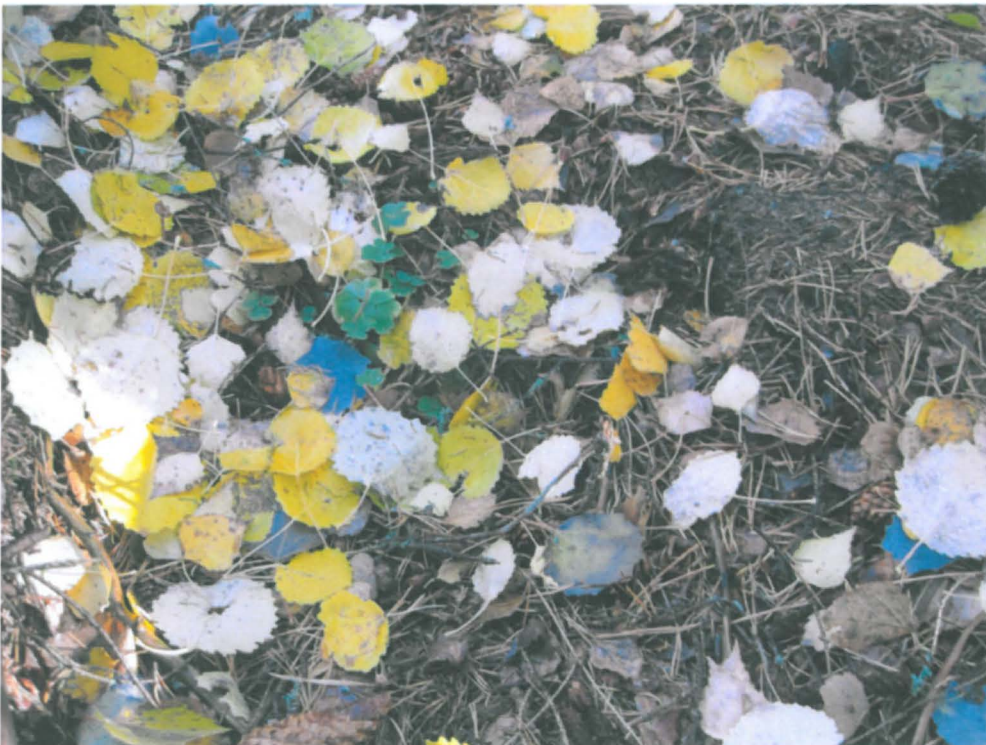
Kuva 21. Rakenne 1 lähikuvassa siirtolohkareen vasemmalla puolella.
Kuvattu etelästä.

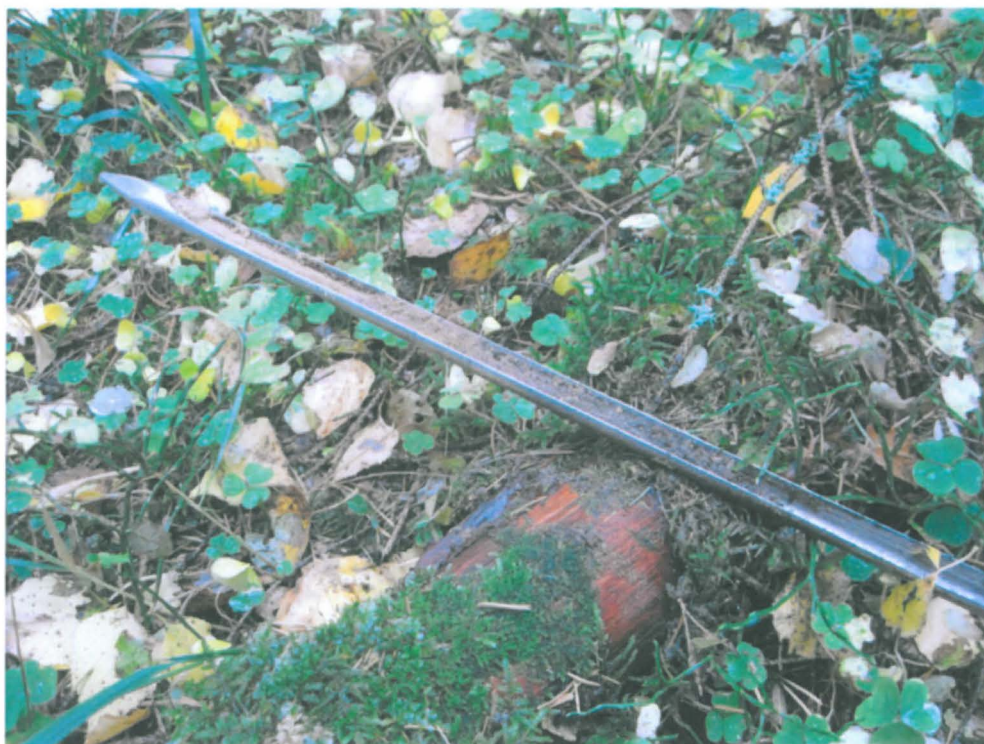
Kuva 23. Tasoitettu alue (Alue 1). Kuvattu itäkoillisesta.

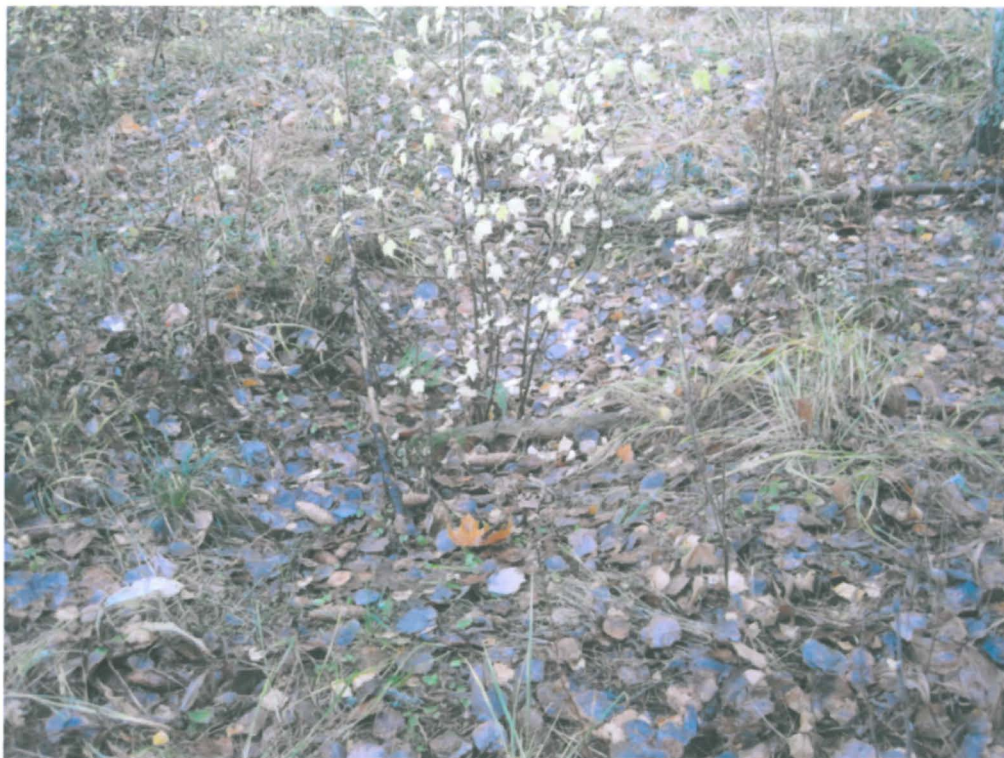
Kuoppa 4. (ks. liite 6, kuva 9)

Kuva 9. Kuoppa 4. Kuvattu lounaasta.

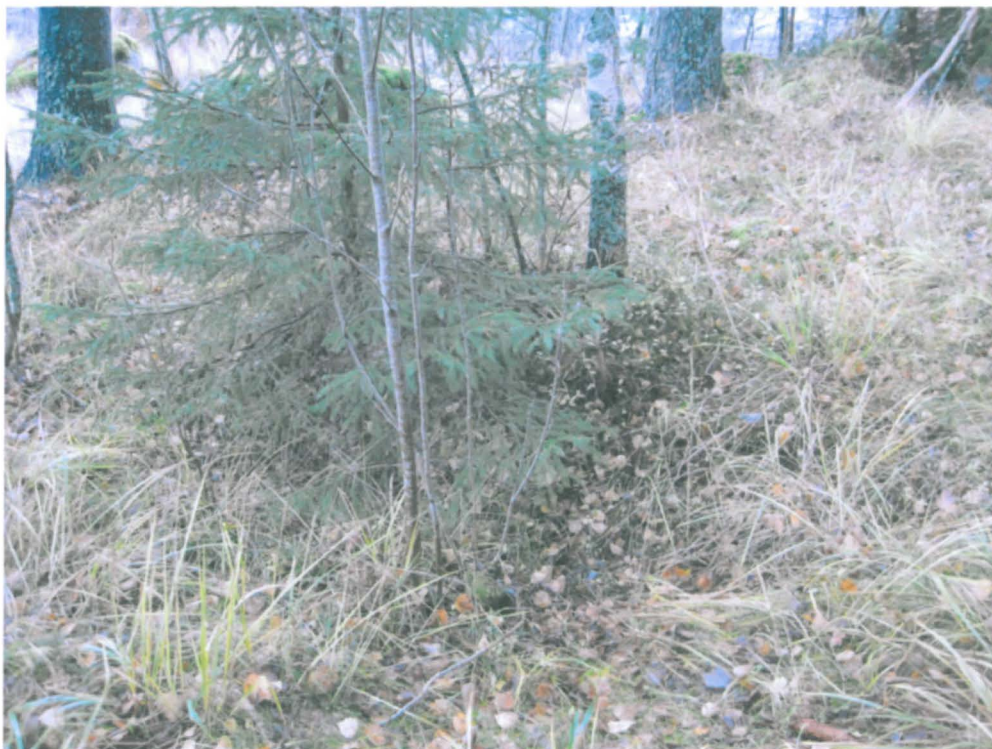
Kuoppa 6. (ks. liite 6, kuva 11)

Kuva 11. Kuoppa 6. Kuvattu lounaasta.

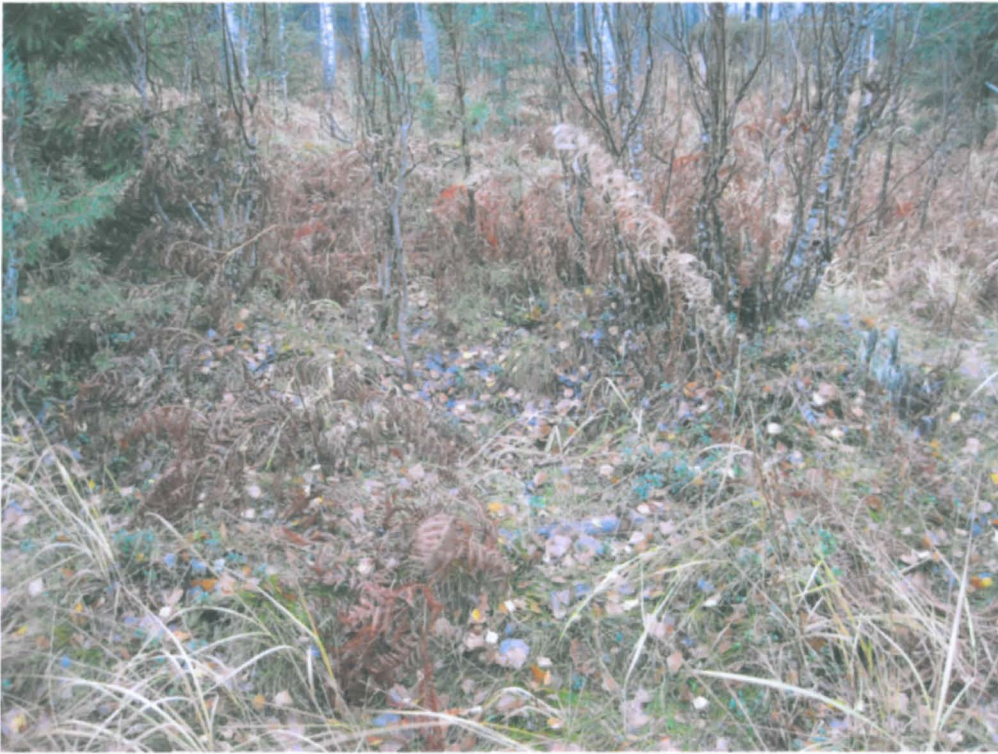
Kuoppa 6. (ks. liite 7, kuva 13)

Kuva 13. Kuoppa 6. Kuvattu lounaasta.

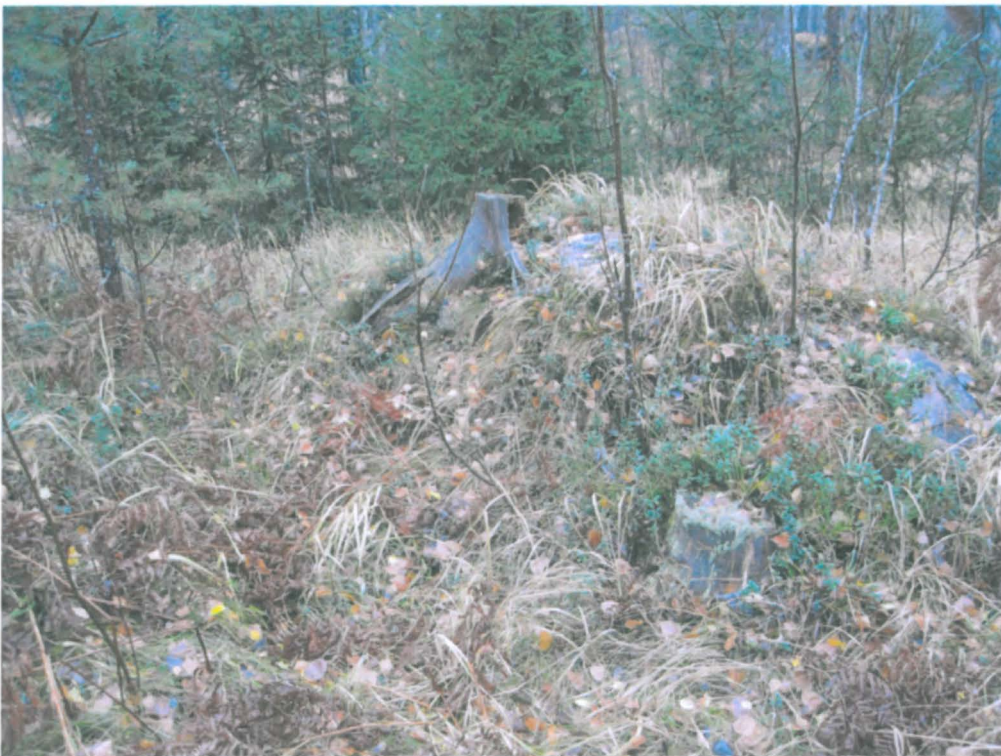
Kuoppa 7. (ks. liite 7, kuva 14)

Kuva 14. Kuoppa 7. Kuvattu lounaasta.

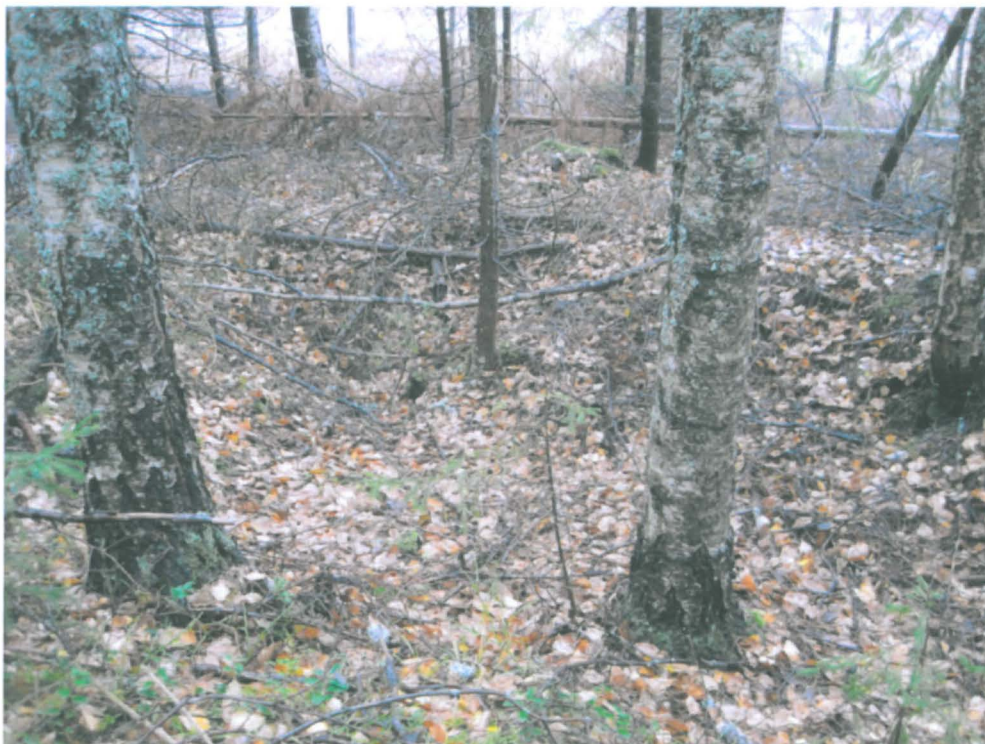
Kuva 20. Yleiskuva kuoppa-alueesta. Kuvattu pohjoisesta.
