LEINEPERIN RUUKKI

RESTAUROINTIRAPORTTI 1988-1994

Restauroidintiraportti
Museovirasto
Rakennushistorian osasto
Tuulikki Kiilo
9.1.1995

KUNNOSTUSTYÖT LEINEPERISSÄ

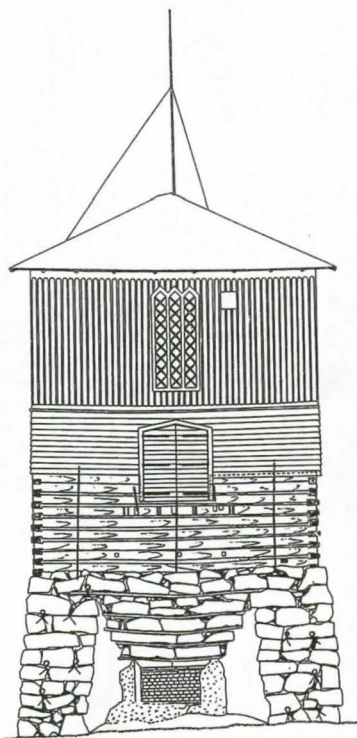
Leineperin masuunin pohjoisfasadi 1989 ennen multahirsien uusimista. MV/RHO.

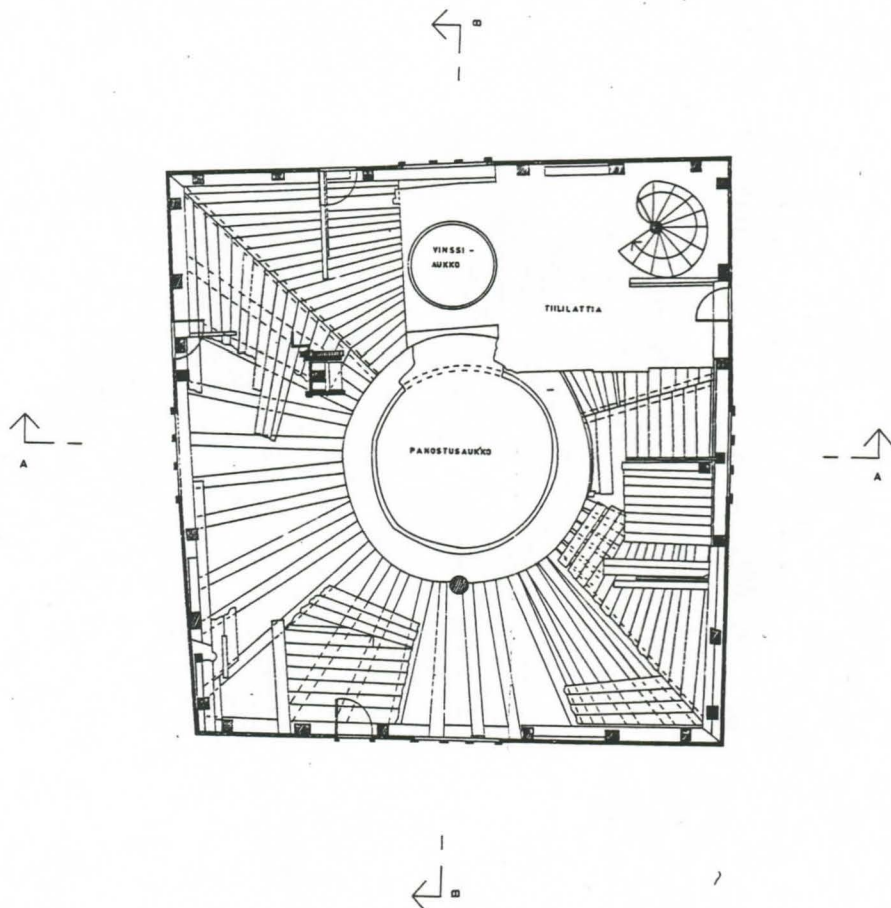
Masuunin hiilisillan ovi johtaa alemmalle eli nk. välitasolle, joka oli ennen masuunin korotusta panostustaso eli kranssi. Siinä on maalattia. Koillisnurkasta nousevat vanhat kierreportaat nykyiselle kranssitasolle. Portaiden kaide puuttui, samoin alin askelma. Portaan keskipuun alapää oli lahonnut. Portaiden laita on taivutettu vakkatekniikalla laudasta ja maalattu tumman sinertäväksi. Samalla värillä on portaiden alle kirjoitettu vuosiluku 1876. Välitasolle oli varastoitu tiiliä ja kattotiiliä. Kranssitasolla oli rikkinäinen, osittain puuttuva tiililattia, jonka niskat olivat paikoittain lahot. Kranssilla on osa malmi- ja hiililaareista tallella, samoin malmi- ja hiilivinssit sekä kolmas, kevyempirakenteinen vinssi.

Masuunin panostustaso eli kranssi 1988. MV/RHO.

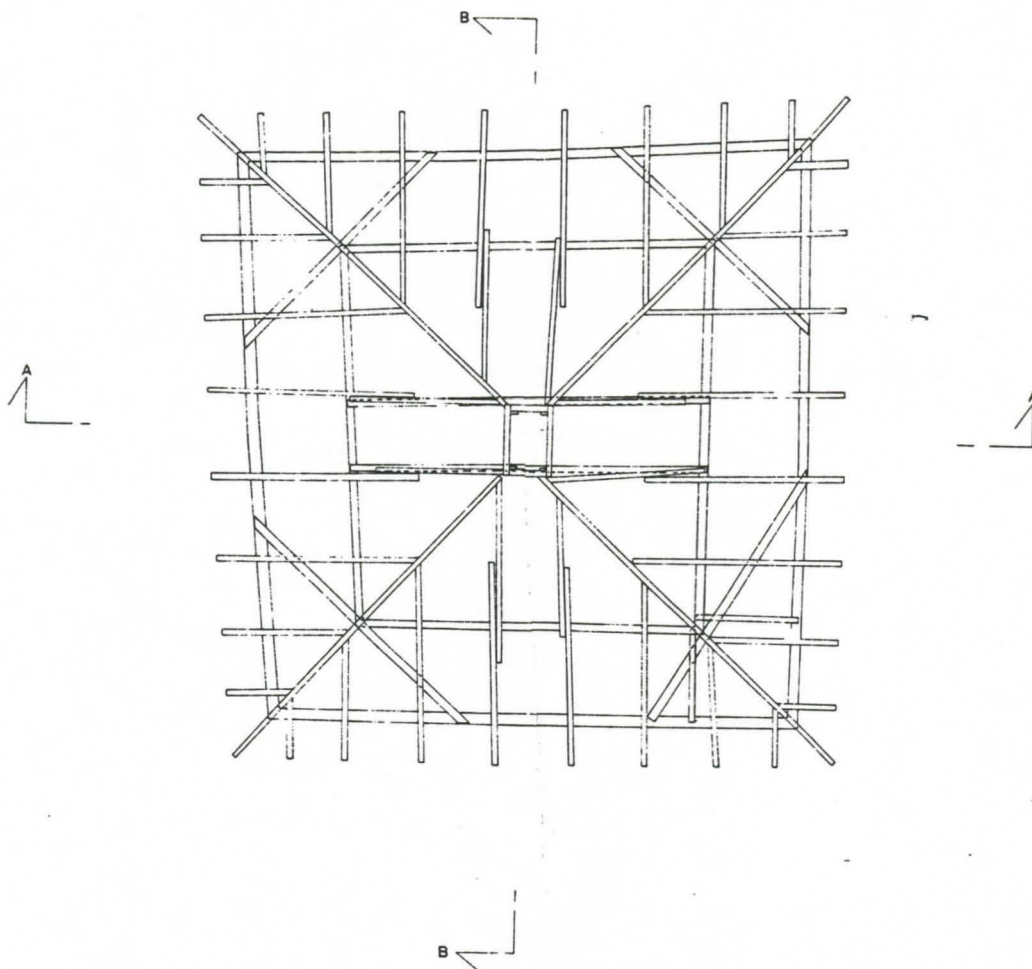
Vesikaton kaikissa kattoniskoissa on samalla kohtaa liitos. Liitoskohdat muodostavat neliönmuotoisen kehän, ilmeisesti masuunin aikaisen, avattavan savuluukun reunat. Niskoja lienee jatkettu masuunin toiminnan loputtua ja sen tilalle oli tehty pieni huolto-
luukku. Katolla oli ukkosenjohdatin ainakin 1920-luvulta alkaen.

Masuunin kattorakenne 1990. MV/RHO.

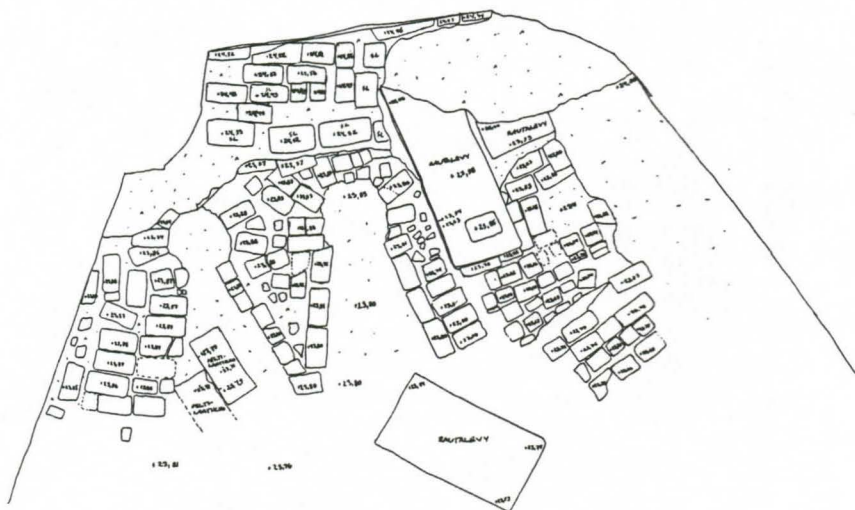
Pohjoissivulla sijaitsevan pesähormin ulkopuolella on kiilamaisesti ulospäin levenevä, muuta lattiaa selvästi tummempi hiekkakerros. Pesähormi oli täynnä sahanpurua, koska sitä oli käytetty kartanon jäävarastona. Pesä on murattu umpeen masuunin toiminnan loputtua. Hormin sivuissa on osittain jäljellä alkuperäistä sivujen suuntaista tiilimuurausta ja sen edustan slagitiilimuurausta. Hormin lattiasta löytyi sahanpurun ja täytemaan poiston jälkeen tiililattia, joka oli osittain kahdessa tasossa, alemman jatkuessa ylemmän alle. Lattia ei ulotu aivan hormin ulkoreunaan saakka. Lattiatasot laskevat loivasti ulospäin. Ylempään tasoon muodostuu itäsivulle ja keskelle avaimenreiän muotoiset kolot, joiden kohdalla näkyy alempi tiililattia. Kolojen kohdalla ja erityisesti aivan niiden pinnalla oli huomattava määrä kuumassa olluutta savea ja tulppasaven kappaleita, hiilimurskaa ja tiilenpalasia. Idänpuoleisen kolon alapäässä oli kahden lähes olemattomiin ruostuneen peltilaatikon, 25 x 55 x 8 cm, jäännökset rinnakkain. Hormin länsisivulla on noin 145 x 50 cm suuruinen valurautalevy, jonka länsi- ja pohjoissivuissa on matala reuna. Levyn yläpää jää slagitiilimuurauksen alle. Levyn alapäässä on 19 x 24 cm reikä. Pesähormin edustalta löytyi 112 x 60 cm valurautalevy. Sen löytöpaikka on alla olevasta maasta päätellen sekundaarinen. Aivan pesähormin koillisnurkan tuntumassa oli purutäytteen alla paksuna kerroksena ohutta ikkunalasimurskaa, enemmän kuin mitä rikotuista masuunin ikkunoista voinee tulla.

Pohjoisen laskuhormin edustan ylempi tiililattia. MV/RHO.

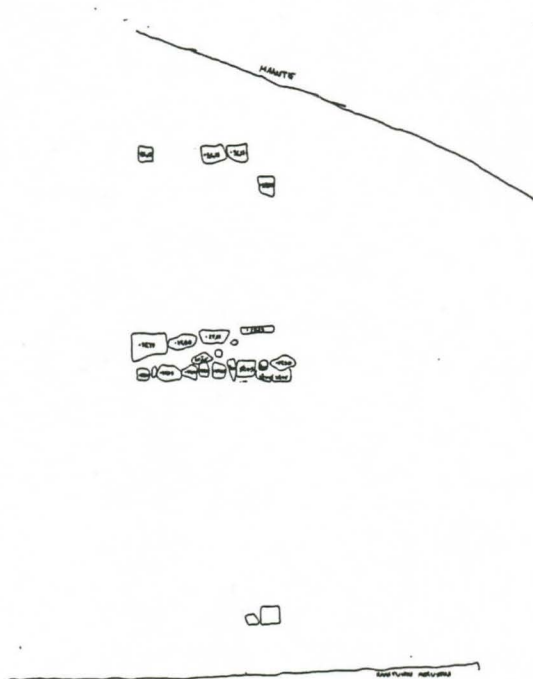
Masuunin hiilisillan perustukset löytyivät raastuvan pohjoisseinän pohjoispuolelta. 1,2 metriä päässä raastuvan kiveyksestä on rinnakkain kaksi nelikulmaista kiveä, vanhan valokuvan viittaaman sillan välituen tienoilla. Vajaa kuusi metriä kivien pohjoispuolella on 1,2 x 4 metrin kiveys, ja siitä 4,3 metriä pohjoiseen kolmen tasakorkuisen kiven rivi. Jälkimmäiset kaksi kiveystä muodostavat kuusi metriä pitkän ja 3,5 metrin levyisen silta-arkun perustukset.

Vanhan hiilisillan peruskiviä 1989. MV/RHO.

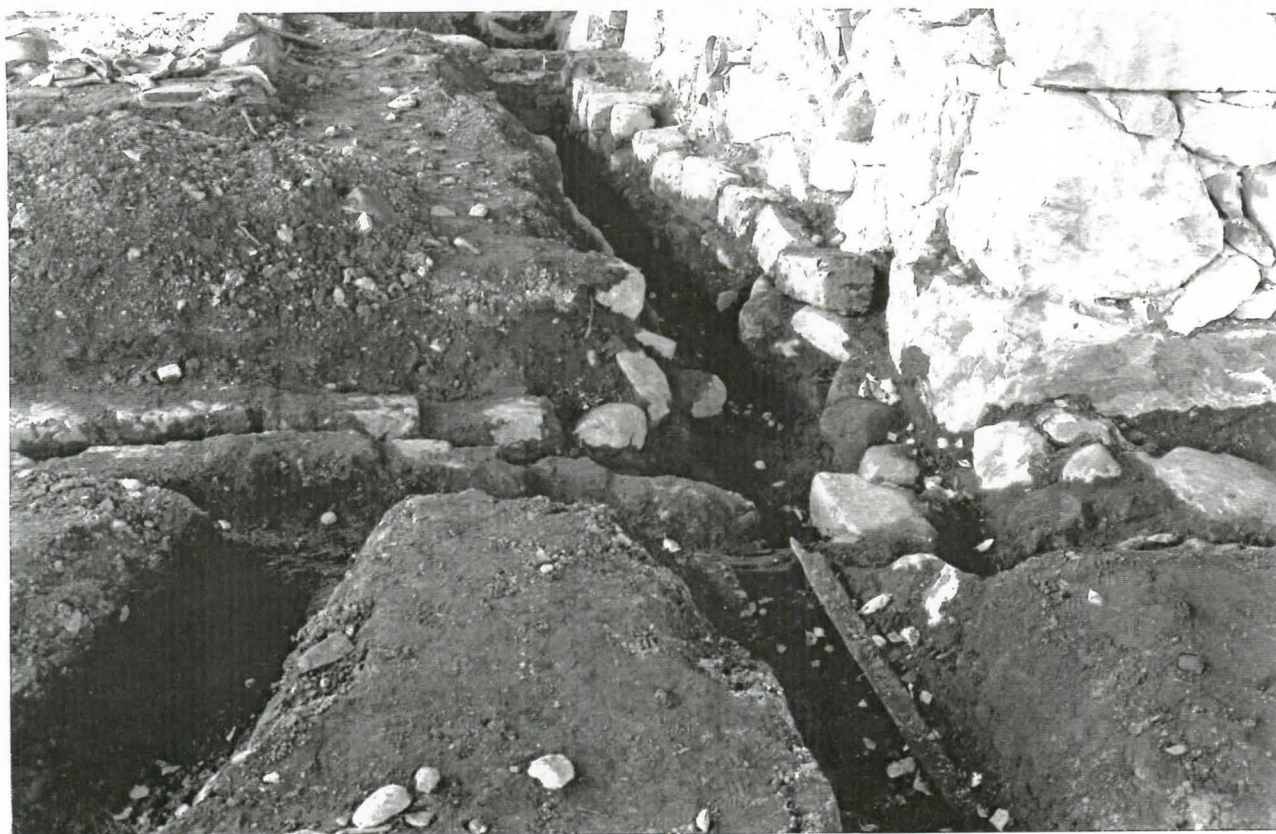
Salaojien reunat ovat pääasiassa slagitiiltä, pohja maata, laastia, tiiltä tai, masuunin itäseinän vieressä, lautaa. Vain masuunin itäseinän tuntumassa on viitteitä salaojan kannesta eli sieltä löytyi ojan päältä poikittaisia niskapuita ja muutama niiden päällä kulkeva pitkittäinen lauta. Raastuvan länsisivulla kulkee ojassa tai osin ojan päällä vanhat tiiliset salaojaputket. Ruukilla oli salaojaputkikone jo 1870-luvun lopulla.

Raastuvan vanhoja salaojia masuunin koilliskulmalla. SatM.

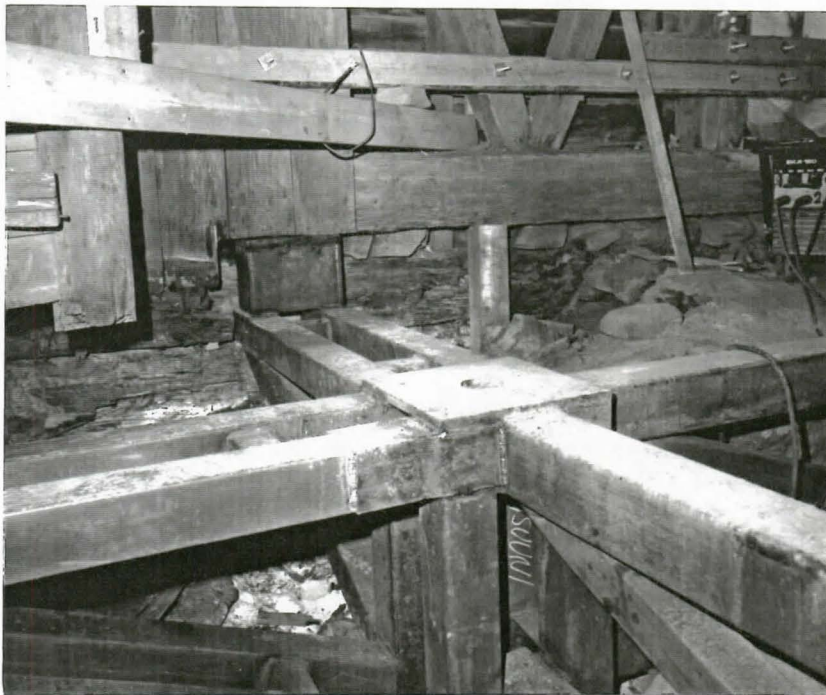
Masuunin tukirakenteita. SatM.

Masuunin rankorakenne nostettiin teräsrakenteen varaan 10.1.1989. Kierretankojen avulla rakennetta nostettiin ristikkäisistä kulmista vuorotellen, yhteensä noin 15 mm. Myöhemmin päätettiin, että lounais- ja luoteisnurkkaa on nostettava enemmän, sillä ne olivat painuneet muita enemmän. Loppuvuodesta 1989 nostettiin lounaisnurkkaa 15 cm, luoteisnurkkaa 5 cm.

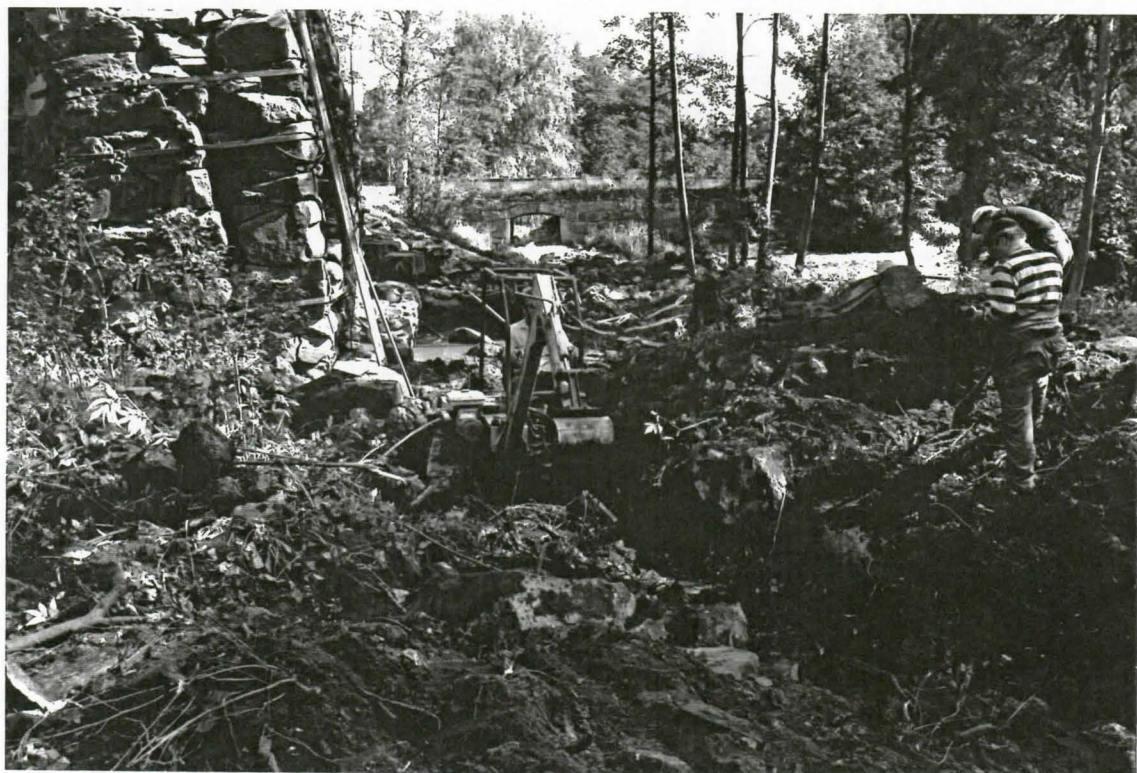
Masuunin vesirakenteista löydettiin kaivauksissa kiviseinäinen, lankkupohjainen voimakanaava, vesikouru, masuunin eteläpuolelta. Vesitornia rakennettaessa sen kivireunoja oli rikottu. Ne korjattiin pääosin kourusta löytyneillä kivillä. Lankkupohja pestiin puhtaaksi Kullaan VPK:n avustuksella. Kourun reunaa on korjattu tarpeen mukaan, alkuperäiset korkeudet on merkitty mittapiirustuksiin.

Lankkupohja oli pysynyt kosteana täytämään alla, mutta maan poistamisen jälkeen oli kouruun saatava jatkuvasti vettä. Kosken ja vesikourun itäpäädyn väliin kaivettiin salaojaputki, jota pitkin vesi virtaa kourun itäpäädyn kivien taakse, josta se valuu kouruun. Pelkän veden johtamisen avulla ei kourun pohja kuitenkaan pysy kosteana. Niinpä kourun alapäähän, juuri ennen sen yhtymistä jokeen, rakennettiin settipato. Reunakivet poistettiin ja niiden taakse valettiin betoni, jonka pinta verhoiltiin luonnonkivillä. Pohjaan kaivettiin kuoppa, jonne valettiin betonipalkki, joka verhoiltiin kivillä. Betoniin kiinnitettiin U-palkit, joiden uraan laskettiin tarpeellinen määrä lehtikuusilankkuja, joista ylimmän keskelle veistettiin kolo veden ohjautumista varten.

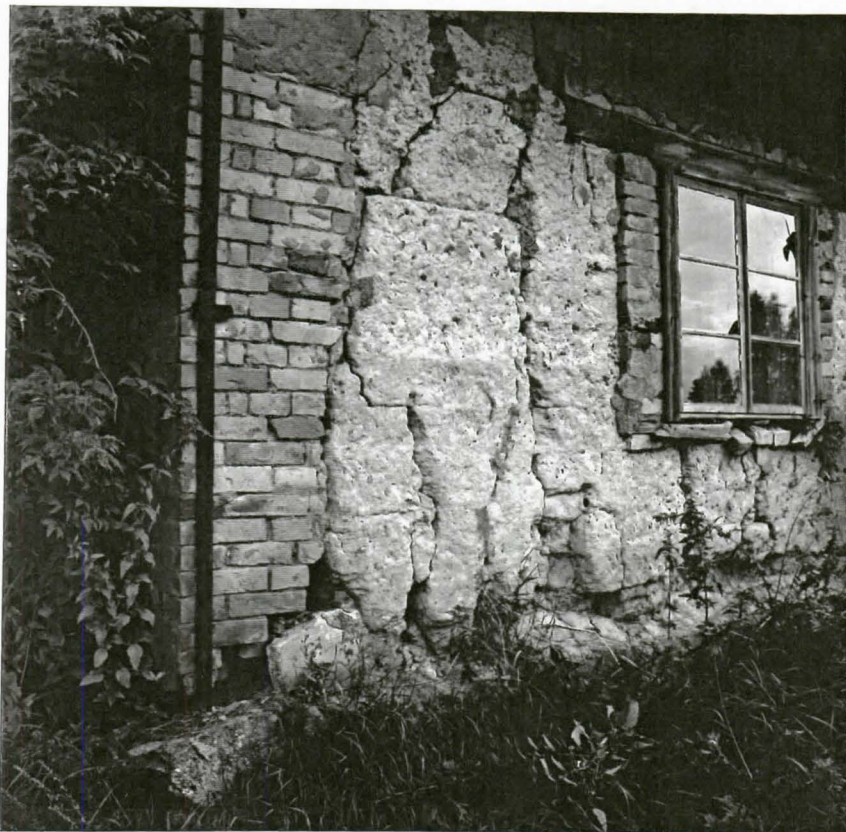
Liian lähelle seiniä levinnyt kasvillisuus oli liottanut seinien alareunan osittain jopa alle puoleen seinän vahvuudesta. Seinät olivat paikoittain puhki. Myös ikkunoiden alapuolelta seinät olivat liuenneet osittain. Seinissä oli suuria halkeamia ja savenpaloja oli pudonnut pois. Lisäksi seinän pinta oli täynnä pieniä ampiaisenkoloja.

Rakennuksen halkeamia, nurkkia ja alareunojen syöymistä oli korjattu poltetuilla tiilillä. Korjaukset ovat jo vuoden 1943 valokuvassa vanhoja. Tiilinurkat tuskin ovat alkuperäisiä, sillä ne ovat epämääräisen muotoisia ja kaikki erilaisia. Mitään viitteitä varsinaisista nurkkapilareista ei ollut. Nurkat olivat rapautuneet ja niistä puuttui tiiliä.

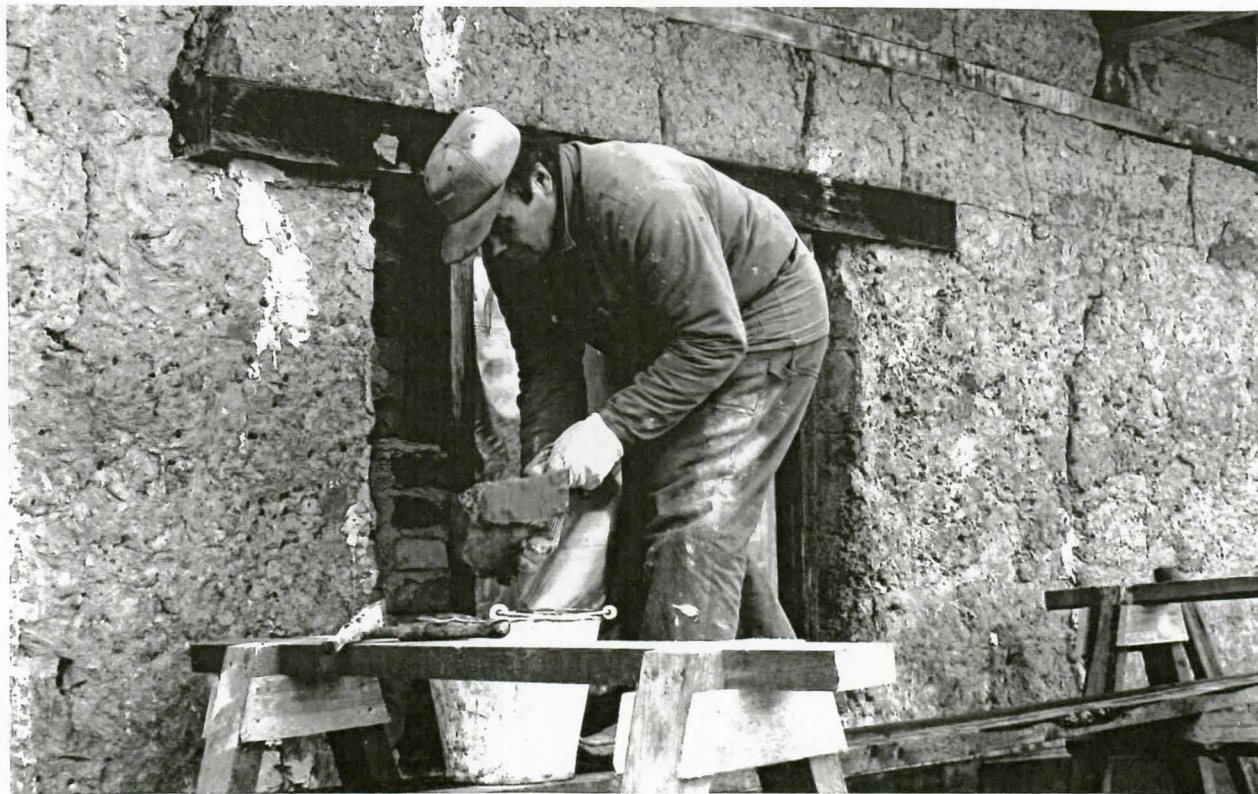
Arvi Sabel muuraamassa savipakarin ikkunan sivujen muurauksia. SatM.

Ikkunoiden sivuissa olleet tiilimuuraukset korjattiin. Rakennuksen kaikki ikkunat olivat niin huonossa kunnossa, ettei niitä voitu enää korjata. Uudet ikkunat tehtiin työmaalla vanhan mallin mukaan

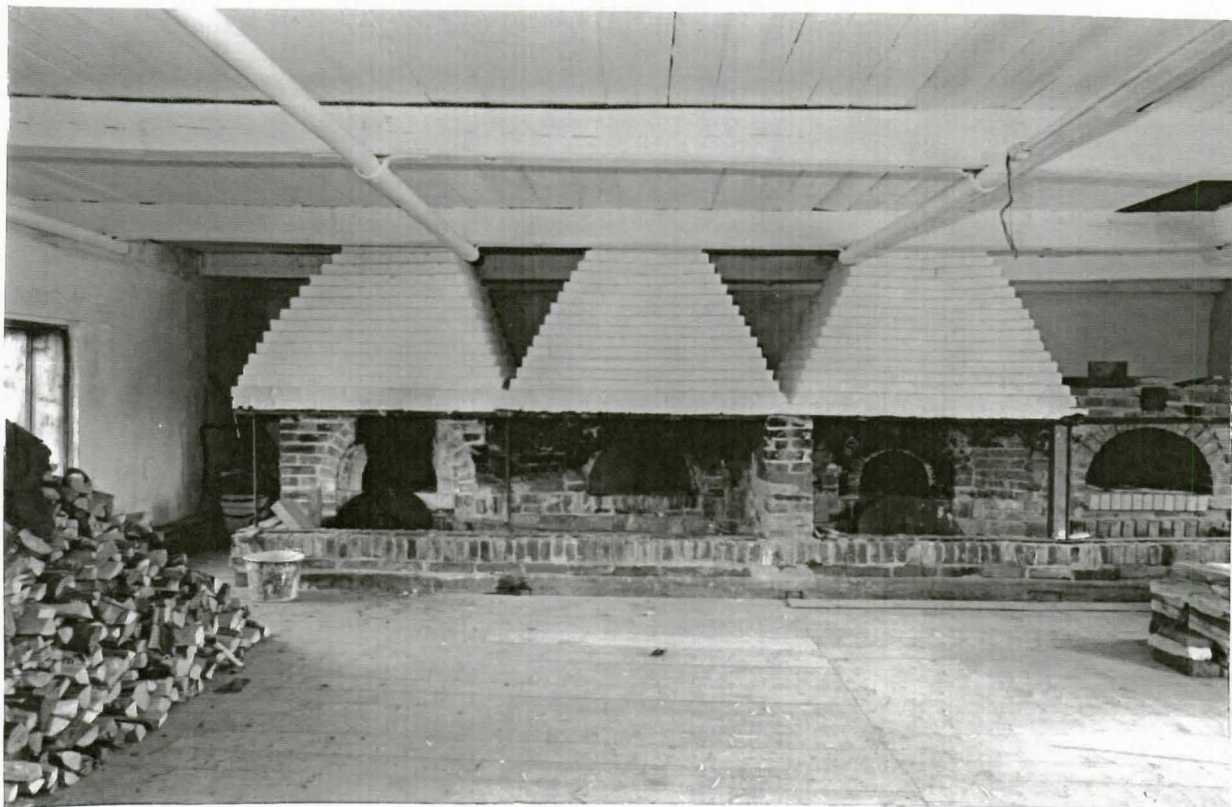
Pakarituvan uuneista vasen on jo muurattu kuntoon, oikeanpuoleinen on työn alla. SatM.

Pakarituvan uuneista vasen purettiin heti alkuvaiheessa. Uuni päätettiin muurata uudelleen toimivaksi. Uunit on perustettu hirsikehikon sitoman kiviperustuksen päälle, joka oli osittain painunut, mutta hyväkuntoinen. Vasen uuni muurattiin oikeanpuoleisen uunin mallin mukaan, mutta välikaton yläpuolelta piippu johdettiin suoraan ulos. Ruostunut savupelti uusittiin osittain. Oikeanpuoleinen uuni näytti parempikuntoiselta, ja aluksi suunniteltiin sen purkamista vain yläosaltaan. Uuni kuitenkin hajosi sitä mukaa, kuin sitä purettiin, ja lopulta päätettiin tämäkin uuni muurata kokonaan uudelleen toimivaksi leivinuuniksi. Piippua ei muurattu, mutta sesvoidaan tehdä tarvittaessa. Keskimmäisiä kahta uunia ei tarvinnut korjata, ainoastaan liesien välissä oleva keskipylväs oli syöpynyt ja sitä paikattiin tarvittavilta osin.

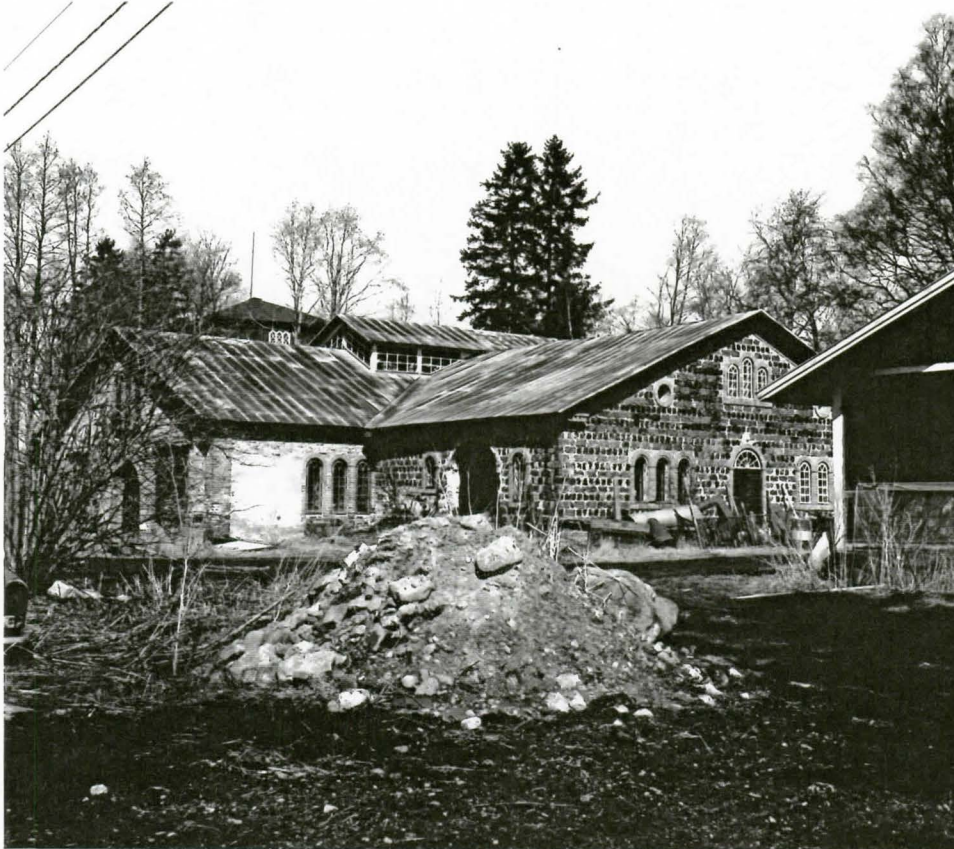
Kankipaja lounaasta ennen korjaustöiden alkua. MV/RHO

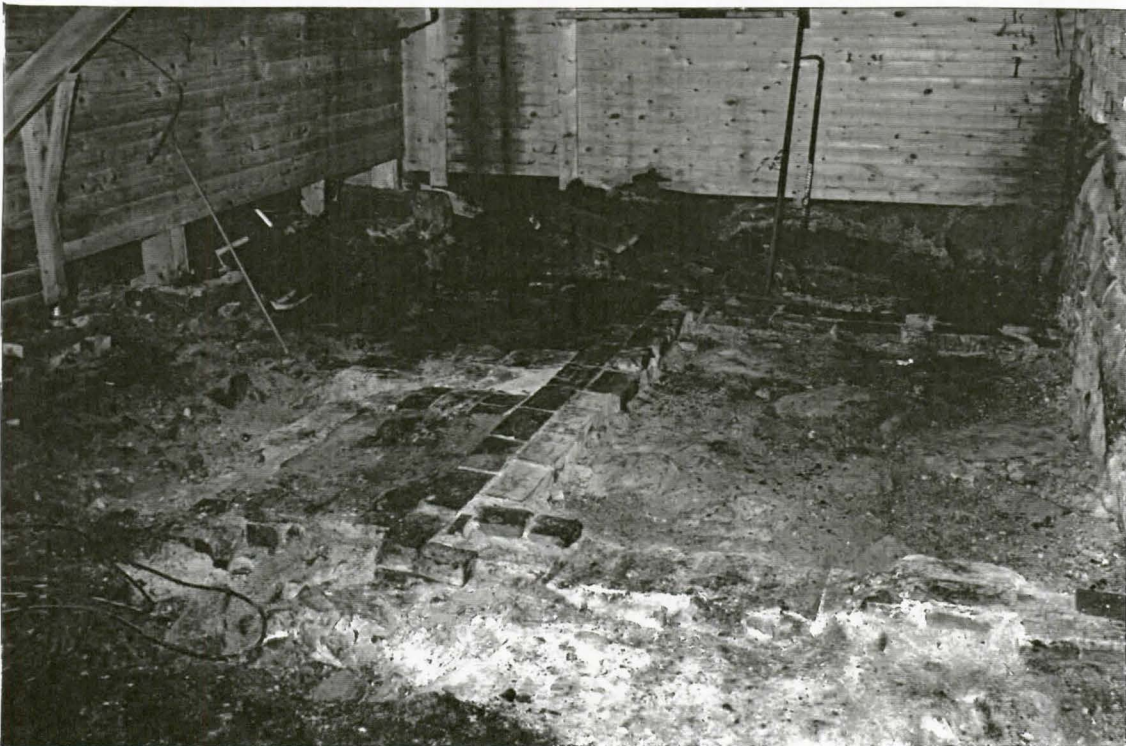
1920-luvulla tehdyn puutyöverstaan puulattia oli lahonnut. Laudat poistettiin. Koska alla näkyi viitteitä rakenteista, kaivettiin nämä esille. Verstaan kaakkoisnurkan tienoilta löytyi kaksipaikkaisen saksalaisahjon perustus. Se mitattiin ja piirrettiin sekä peitettiin hiekalla ennen uuden lattian tekoa.

Kaksipaikkaisen saksalaisahjon perustus pajan lounaisosassa. SatM.

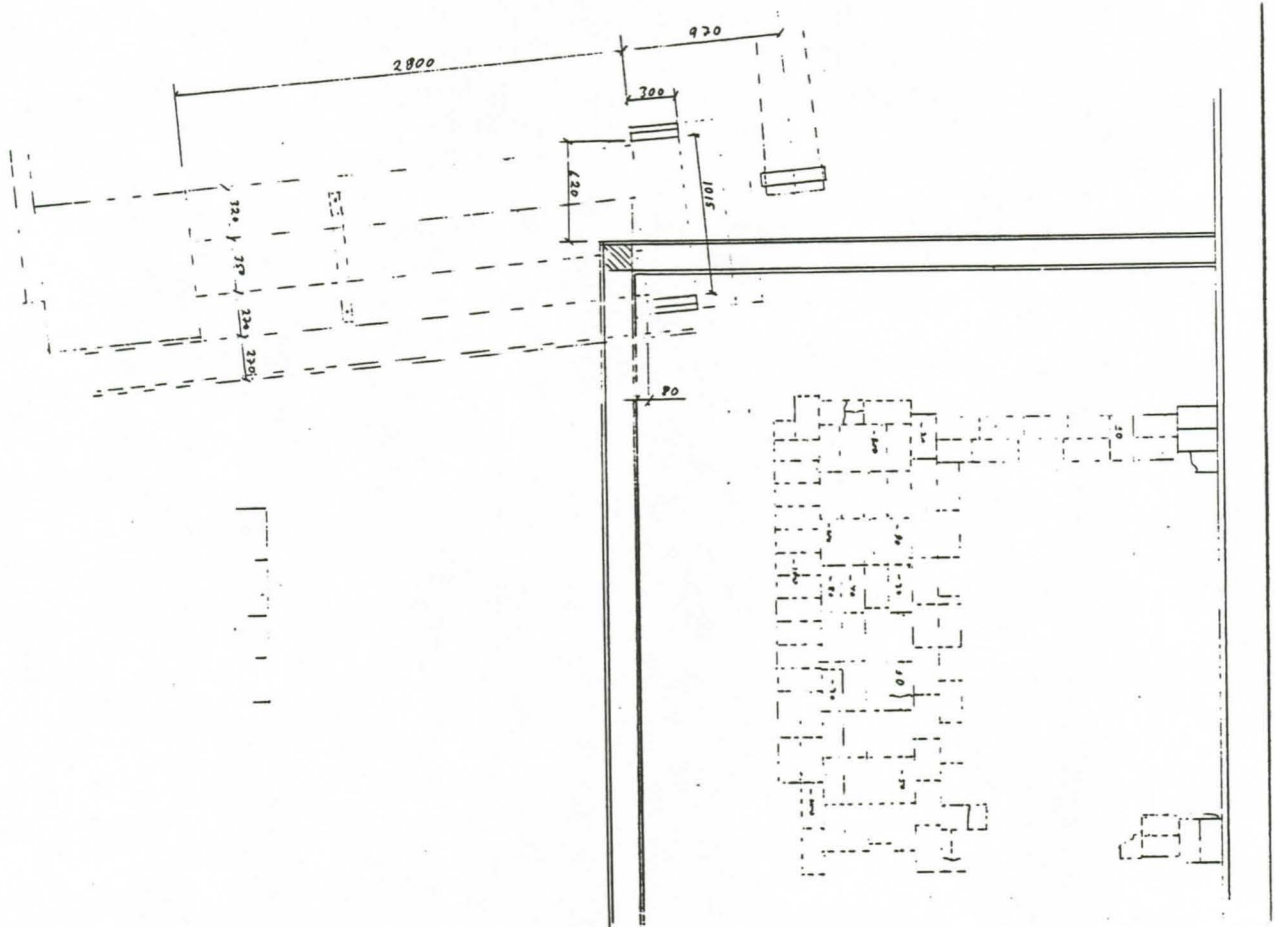
Ahjon perustuksen koillispuolelta, verstaan itäseinän alta ja itäpuolelta löytyi perustusrakenne, joka koostui lankkupohjasta ja rautalenkeistä sekä nauloista. Perustus liittyyne todennäköisimmin vasaratelineen tukirakenteisiin (vrt. Fagervikin kankivasarapaja).

Kankipajan lounaisosassa olevan saksalaisahjon perustus ja sen vierestä maanpinnan alapuolelta löytynyt perustusrakenne. Erkki Virtanen.

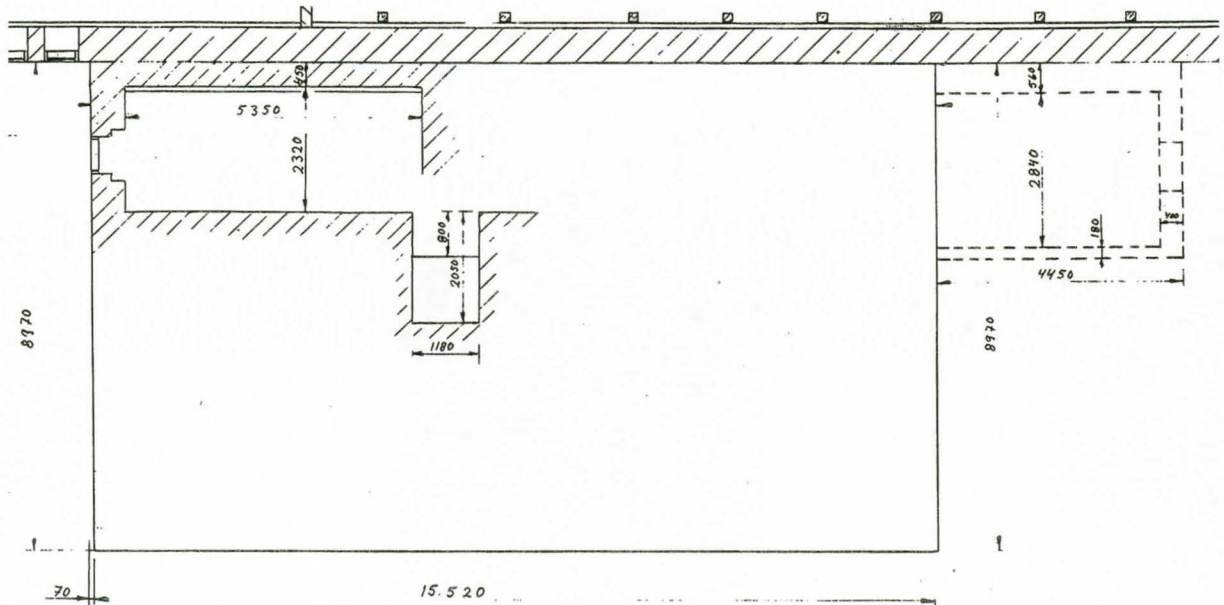
Ruotsista Tekniikan museosta löytyneen, 1874 laaditun laajennus-suunnitelman mukaan holvi liittyy nk. kipinäkäytävään, jossa lanchashire-ahjoista johdettu kuuma palokaasu jäähtyi. Suunnitelmassa siipiosan keskellä on leivinuuni ja pyykkipata, jotka lämpeävät kuumien palokaasujen kiertäessä. Asiakirjatietojen mukaan kipinäholvit purettiin 1914.

Kankipajan siipiosan alapuolelta löytynyt kipinäkäytävä. Erkki Virtanen.

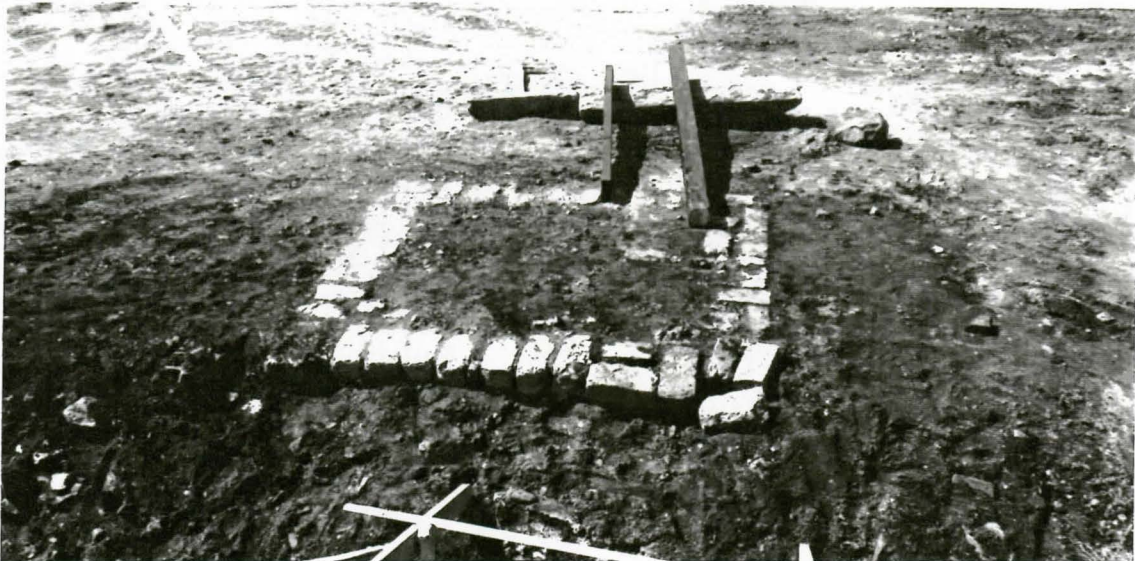
Kankipajan länsipäätyyn oli sahasi muuttamisen yhteydessä tehty ajoluiska sahatasolle. Seinän korjauksen ja päädyn salaojituksen vuoksi poistettiin maasta rakennettu siltakannas, josta löytyi mmmvasaran nostolaitteen osia. Uuden, puisen sillan perustusta kaivettaessa löytyi sen alta 2,7 x 2,7 m slagitiiliperustus, jonka funktiota ei tunneta, mutta siinä on voinut olla vasarapajan lepo- huone eli labbi.

Slagitiiliperustus kankipajan länsipuolella. SatM.

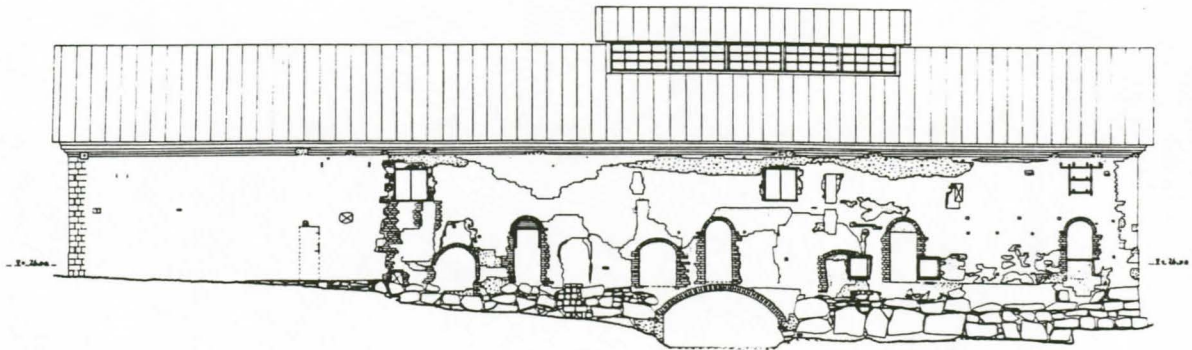
Pajan pohjoisfasadin savitiilisessä osassa näkyy kymmeniä erilaisia ja eri ikäisiä avoimia ja umpeen murattuja aukkoja. Aukot kertovat eri vesirattaiden akselien paikat, mutta niiden kronologiaa tai eri vaiheita ei voi tulkita varmasti. Selkeimmin erottuvat viisi lancashire-ahjojen (1874-1880) aikaista, kapeaa, korkeaa, holvikaarista aukkoa. Sen sijaan perustukseen tehty turbiinirännin aukko on varmuudella vasta sahan aikainen.

Kankipajan pohjoisseinä. MV/RHO.

Pohjoisseinässä näkyy hyvin 1860-luvulla rakennetun savitiilisen pajan ja 1883 muuratun laajennuksen raja. Slagitiiilissä osassa on myös nähtävissä vesirattaiden suojahuoneen eli ratashuoneen itäpäätyseinän paikka. Pohjoisseinässä on myös kahdessa tasossa, räystäään alla ja noin seinän puolivälissä, pulttirivi, jotka molemmat lienevät ratashuoneen katon kannatukseen liittyviä. Asiakirjojen perusteella tiedetään, että vesirattaita on enimmillään ollut viisi, joten ne tuskin ovat mahtuneet kaikki pyörimään yhdessä vesikourussa. Ylempi pulttirivi voisi liittyä laajempaan ratashuoneeseen, kun alempi on ollut vain yhden kourun peittäneen ratashuoneen kattokannatusta varten.

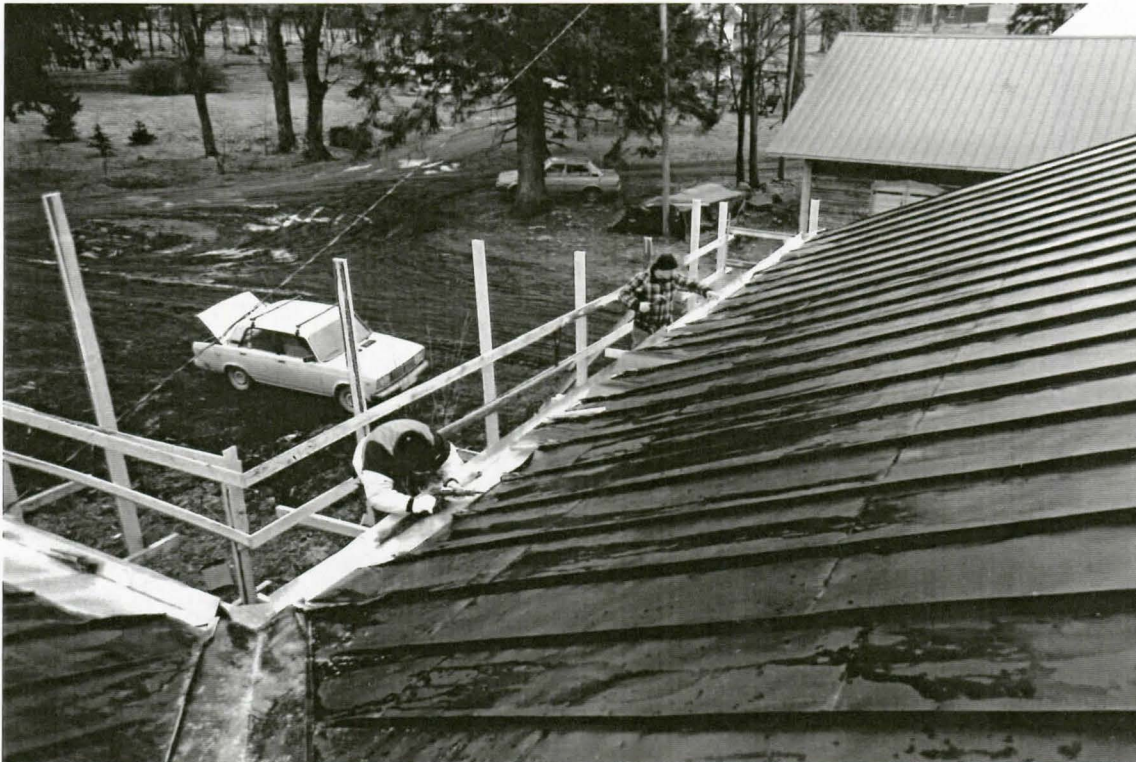
Kankipajan vanha saumapeltikatto oli, ruosteesta huolimatta, kohdalaisen hyvässä kunnossa. Katto oli valmistunut vuonna 1914, eikä siinä 1920-luvun valokuvien mukaan ollut jalkarännejä. Kunnostustöiden alkuvaiheessa kattoa tutkittaessa siinä todettiin kuitenkin selviä jälkiä puretuista jalkaränneistä (tai muusta vastaavasta, yhtenäisestä kattoa kiertäneestä rakenteesta), joten ne päätettiin palauttaa ja ohjata valumavedet syöksytorvien kautta alas. Uuteen, pohjoisseinää suojaavaan "rataskatokseen" tehtiin myöskin peltikatto jalkaränneillä. Vanhassa vesikatossa olleet reiät paikattiin. Vanha peltikatto hiekkapuhallettiin, maalattiin ruosteensuojamaalilla ja pintamaalattiin Uulatuotteen grafiittiöljymaalilla.

Jalkarännien tekoa vanhaan peltikattoon. SatM.

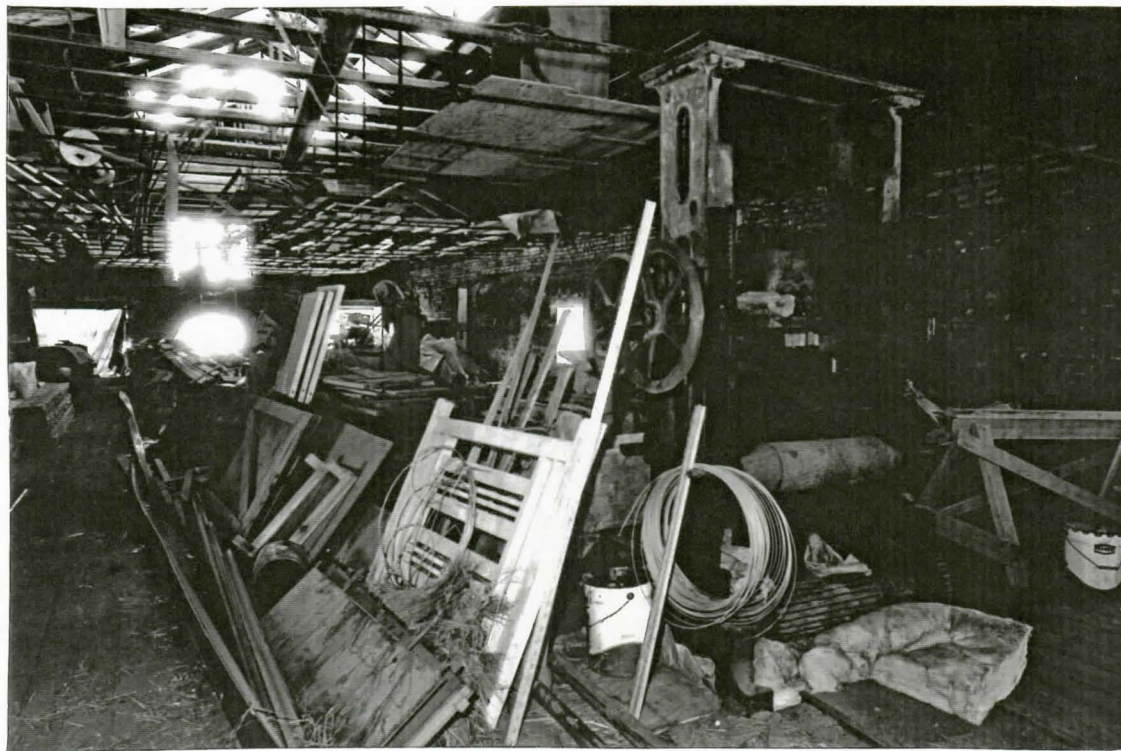
Heti kunnostuksen alkuvaiheessa todettiin sahatason lattian tukirakenteiden huono kunto. Ennen kunnostusta taso oli kuitenkin tyhjennettävä valtavasta määrästä puu-, rauta- ja muusta sekalaisesta tavarasta. Paksun purun ja pölyn peitossa olleiden rakenteiden siivous vei kauan aikaa.

Kankipajan sahataso varastona ennen korjaustöiden alkua. SatM.

Sahatason kannatustolppien perustukset korjattiin ja uusittiin tarvittavilta osin. Osa tolpeista tai niiden lahonneista alapäistä vaihdettiin. Itäpäädyssä sahataso oli painunut alas ja sitä suoritettiin.

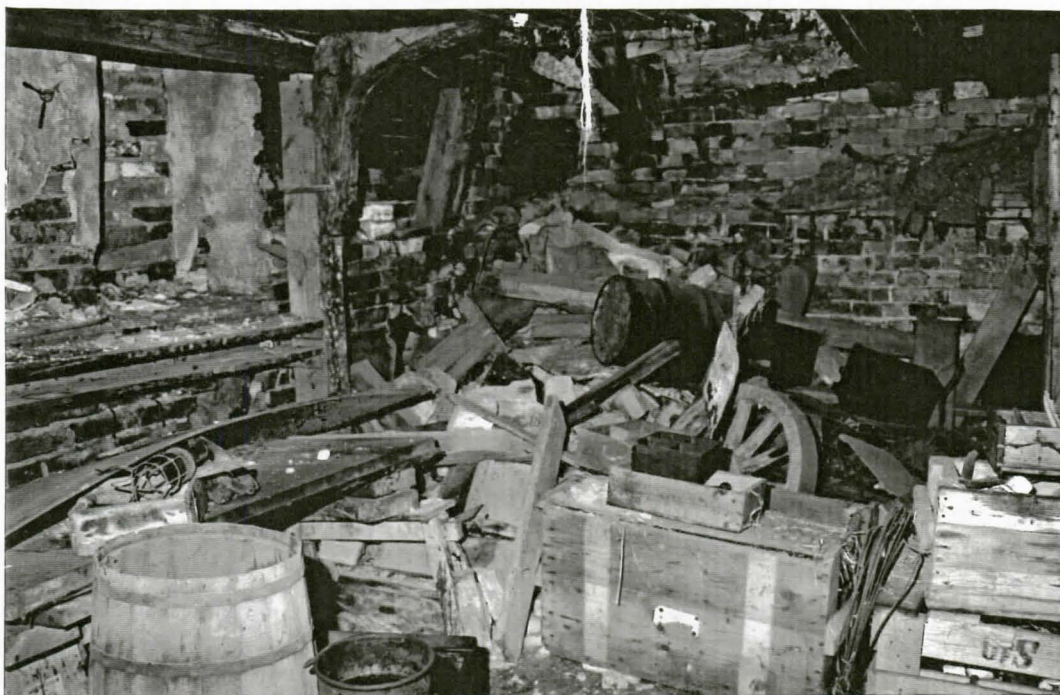
Puutyöverstaan välikatto oli romahtanut sisään ajosillan kohdalta traktorin pudottua siitä osittain läpi. Samassa yhteydessä nurkassa ollut peltikuorinen pönttöuuni ja sen vieressä sijainnut pieni liesi olivat romahtaneet. Kattorakenteet uusittiin tarvittavilta osin. Verstaan puulattia oli lahonnut. Lattiaa purettaessa löydettiin alta rakenteita, jotka tutkimuskaivauksissa osoittautuivat kaksipaikkaisen saksalaisahjon perustuksiksi. Perustusten suojaamiseksi lattia peitettiin hiekalla ja sen päälle ladottiin tiililattia emäntäkoulun raunioilta kerätystä tiilestä. Lautaseinien lahonneet alareunat uusittiin. Nurkkaan muurattiin uusi uuni sähköhuoneen uunin mallin mukaisena.

Puutyöverstas ennen korjausta. SatM.

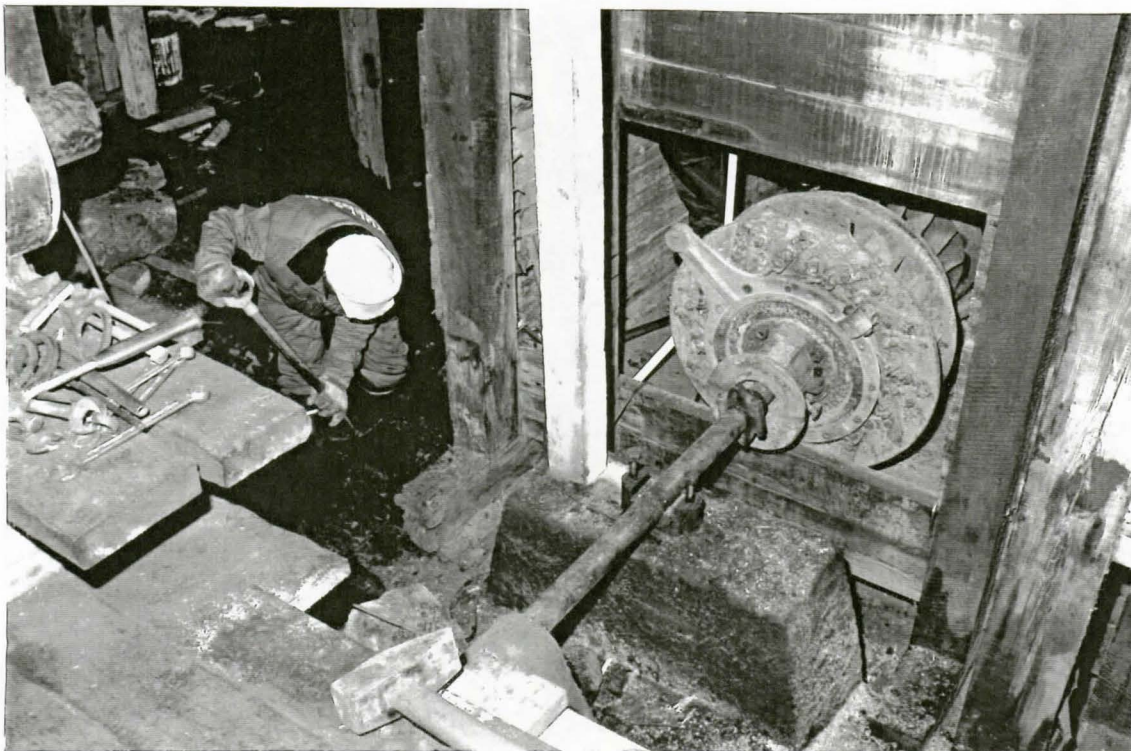
Turbiineille johtava vesiränni oli katkaistu sahatoiminnan loputtua. Itäpäädyn korjauksen yhteydessä ränni katkaistiin rakennuksen seinien sisäpuolelta. Rännin alapuut uusittiin näkyviltä osiltaan, mutta keskellä alla sijaitsevaa niskaa ei vaihdettu. Muilta osin ei ränniä tarvinnut korjata, mutta sen sijaan turbiinikammio oli huonossa kunnossa. Sen pohja ja alareunat purettiin, jolloin todettiin, että sen perustukset on kokonaan uusittava. Muutkin lahoaurioiset osat uusittiin.

Turbiinikammion perustusten kaivausta. SatM.

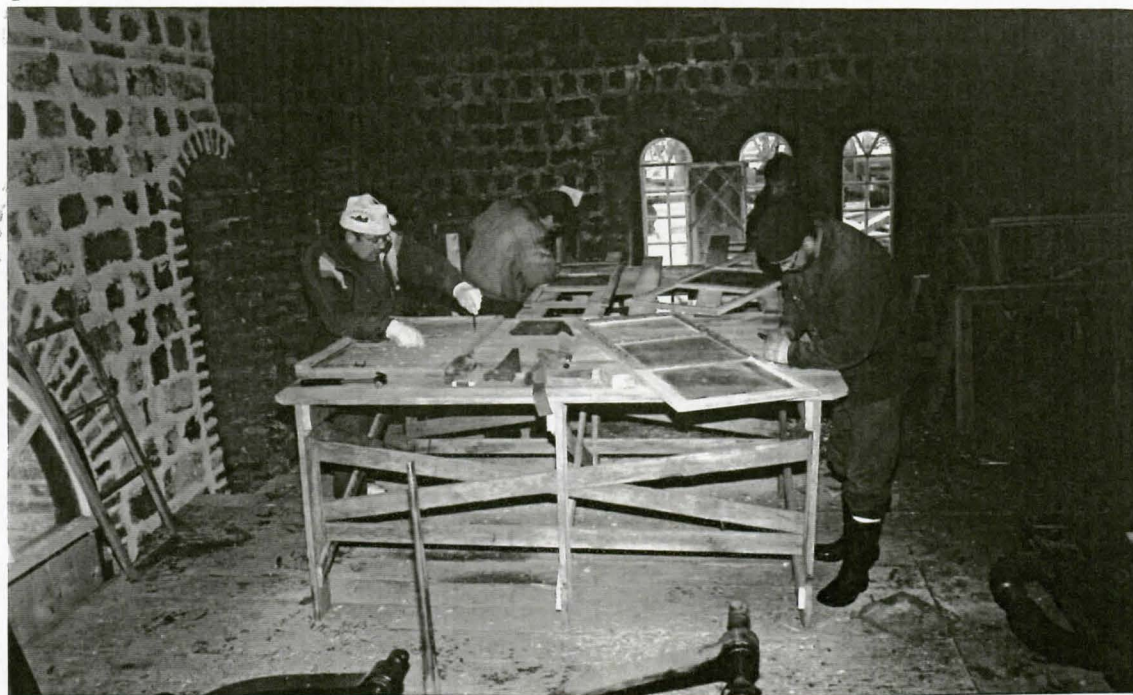
Pajan ikkunoista suuri osa oli paikallaan, mutta ne olivat rikki ja osia puuttui. Etenkin pyöreitä ikkunoita puuttui. Ikkunat käytiin yksitellen läpi, korjattiin, puhdistettiin, lasitettiin ja maalattiin. Puuttuvien ikkunoiden tilalle tehtiin työmaalla uudet ikkunat. Myös karmeja oli paikattava. Kattolanternnin ikkunat korjattiin samalla tavoin.

Kankipajan ikkunoiden korjausta ja uusimista kunnostetussa puutyöverstaassa. SatM.
