MUSEOVIRASTO/ RAKENNUSHISTORIAN OSASTO
Työselostus

Osoite --
Helsingin maa- ja merilinnoitukset

Tutkimuksen laatu
Inventointi

Tarkistettu inventointi 106 s. (2 kpl.)

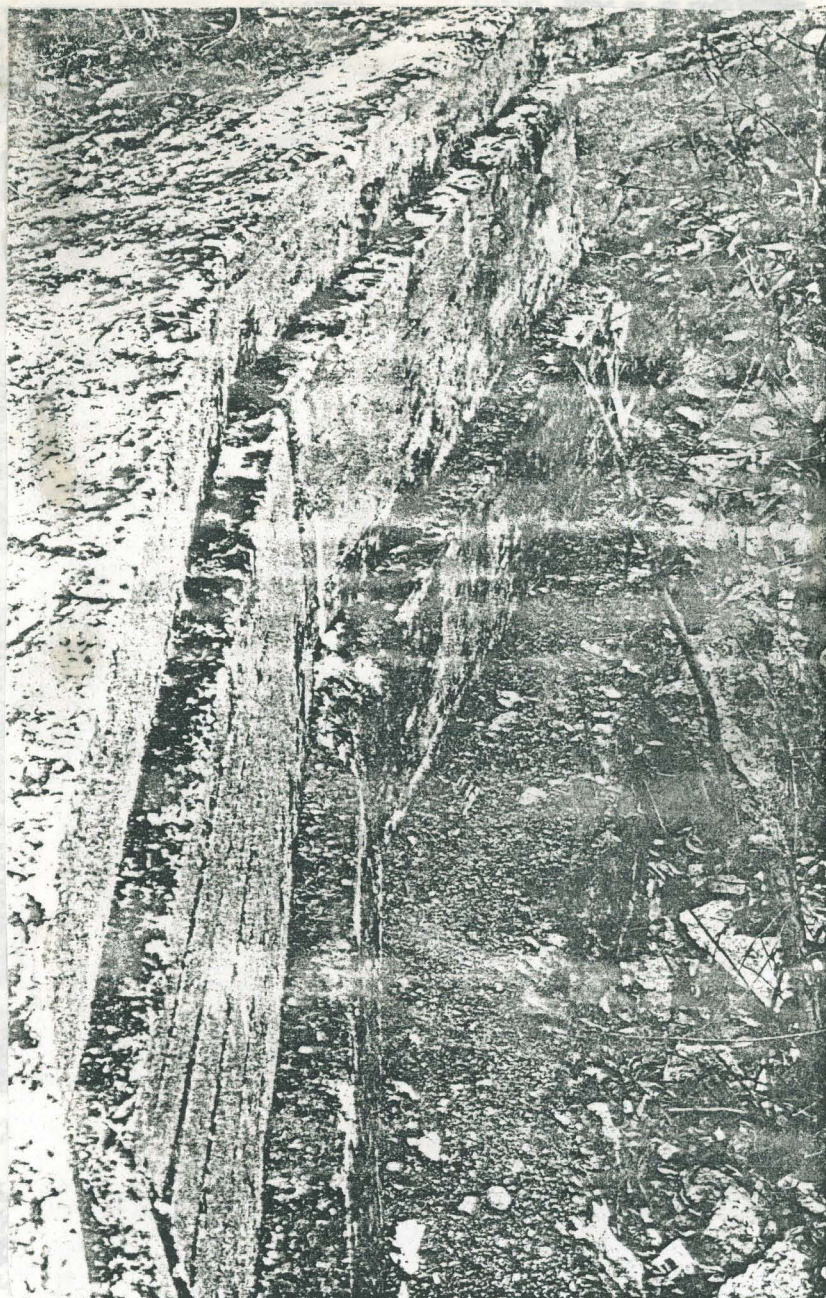
KUVA 11. Murtoviivan
kaltainen taisteluhauta
kohteessa VI:5.

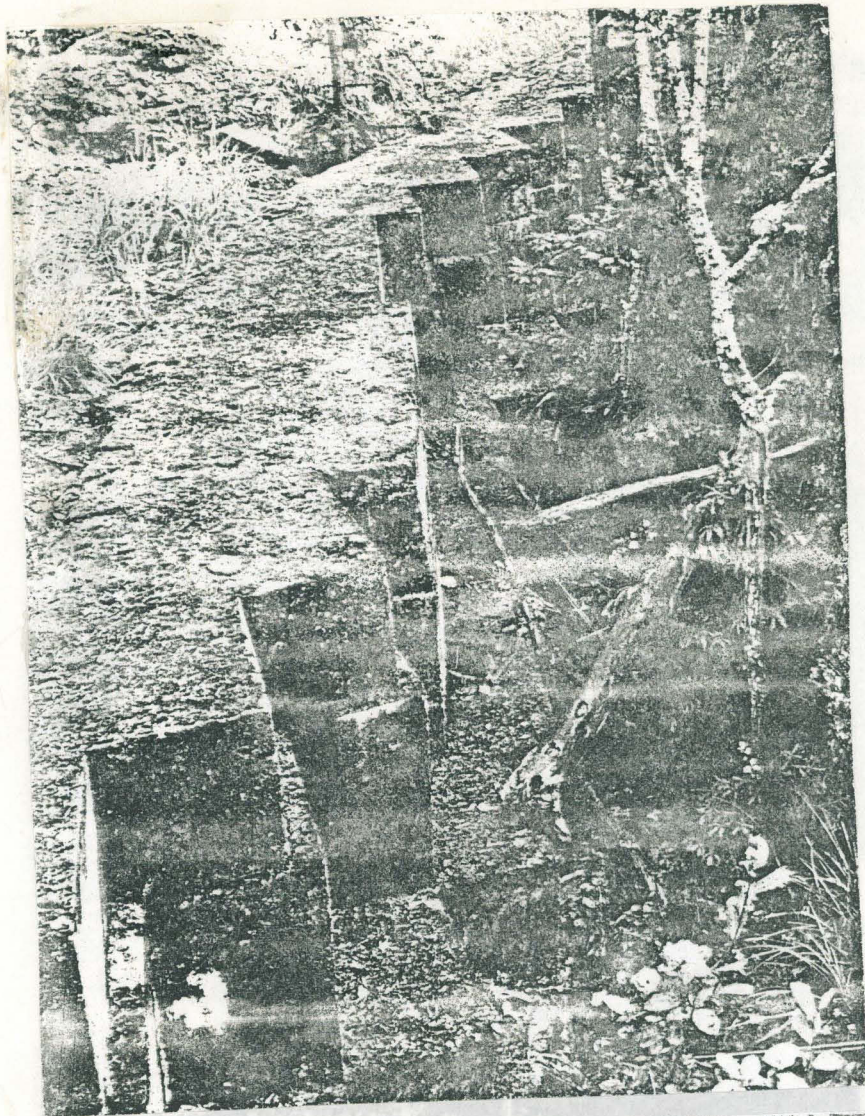
KUVA 11. Murtoviivan
kaltainen taisteluhauta
kohteessa VI:5.

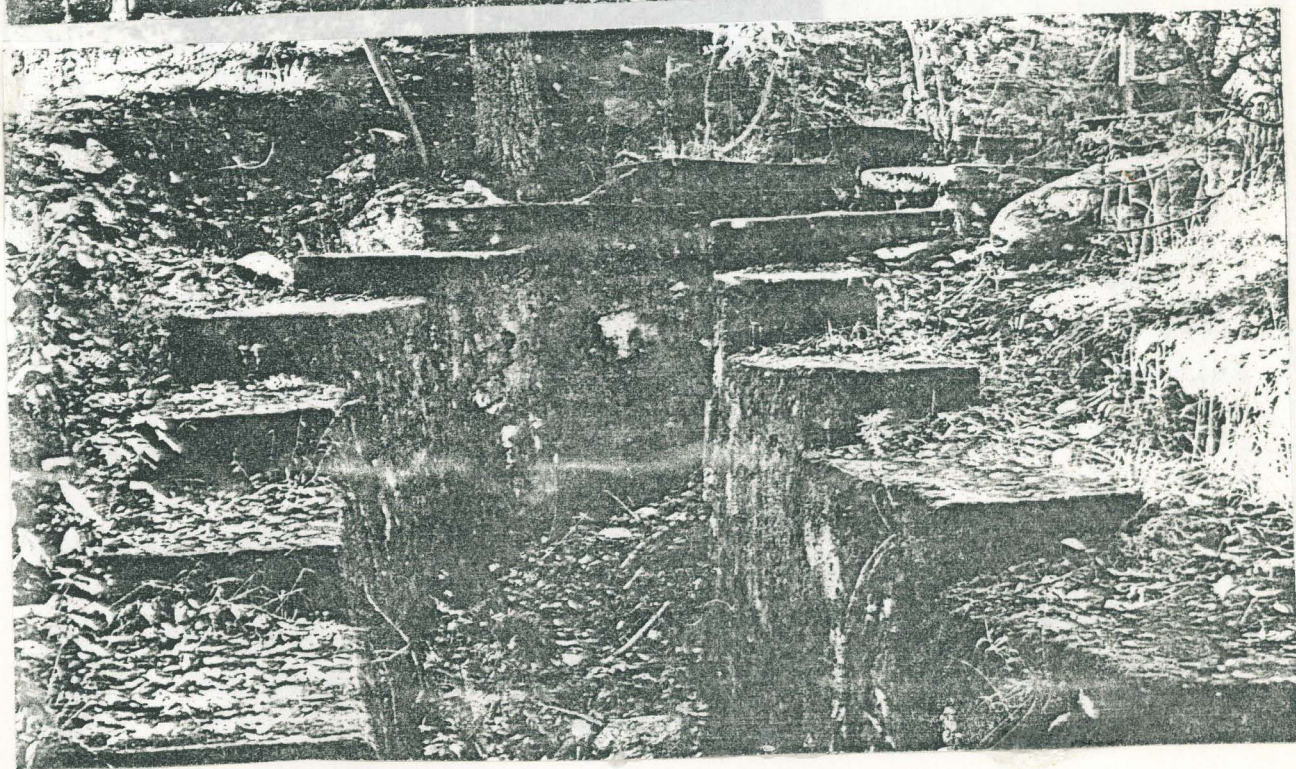
Pihlajamäessä yhdyshaudan suunnittelussa on otettu huomioon maaston nousu rakentamalla hautaan porrasmaisesti nouseva betonituki (kuva 12). Paikoitellen yhdyshautoihin on rakennettu jyrkkiin kohtiin portaita. Lisäksi hautoihin pääsyä helpottamaan on tehty sopivin välein portaita (kuva 13).

KUVA 12. Porrasmaisesti nouseva yhdyshaudan tukirakenne
kohteessa X:5.

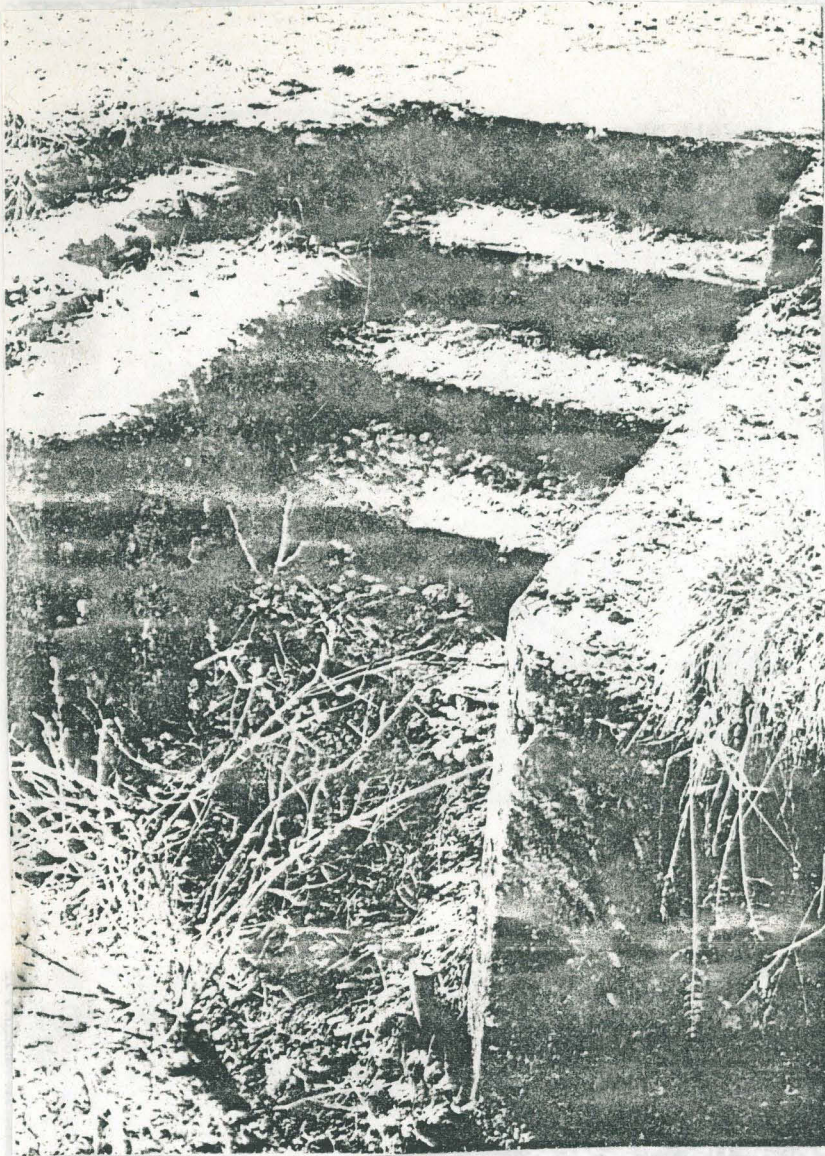
KUVA 13. Yhdyshautaan johtavat portaat kohteessa XXXV:4.

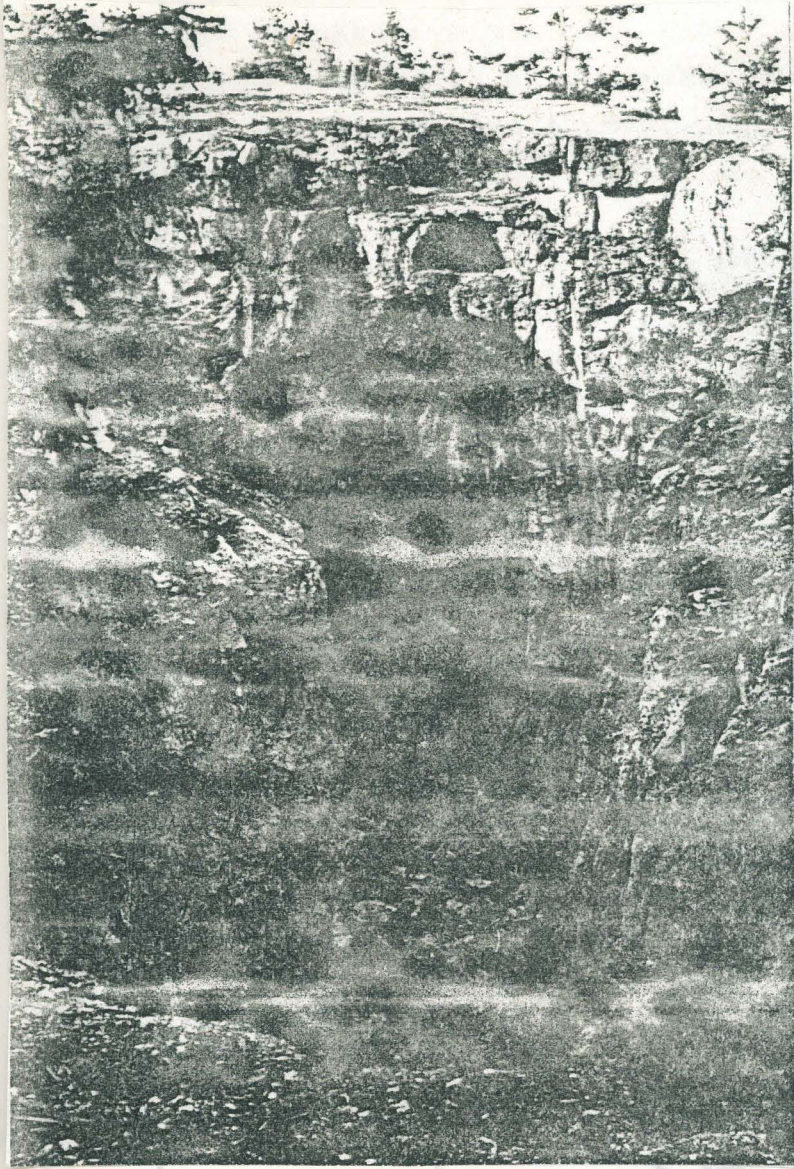
Suuret ammusvarastot ja suojat on louhittu kallioon siten, että niiden kalliokaton vahvuus on 5-10 m. Muodoltaan luolat ovat suoraa, ristin- tai hevosenkengänmuotoisia ja niissä on yksi tai kaksi uloskäyntiä (kuva 17). Etulinjan lähetyvillä olevat luolat on yhdistetty taisteluasemiin yhdyshaudoilla. Taaempina luolille johtavat kivetyt yhdystiet. Linnoitusalueen suurin luola on pinta-alaltaan n. 1400 m² (kohde G 10).

ja, KUVA 17. Kallioon louhittu
luola kohteessa IV:1. Olla
än mitet mallissa B ovat kuten

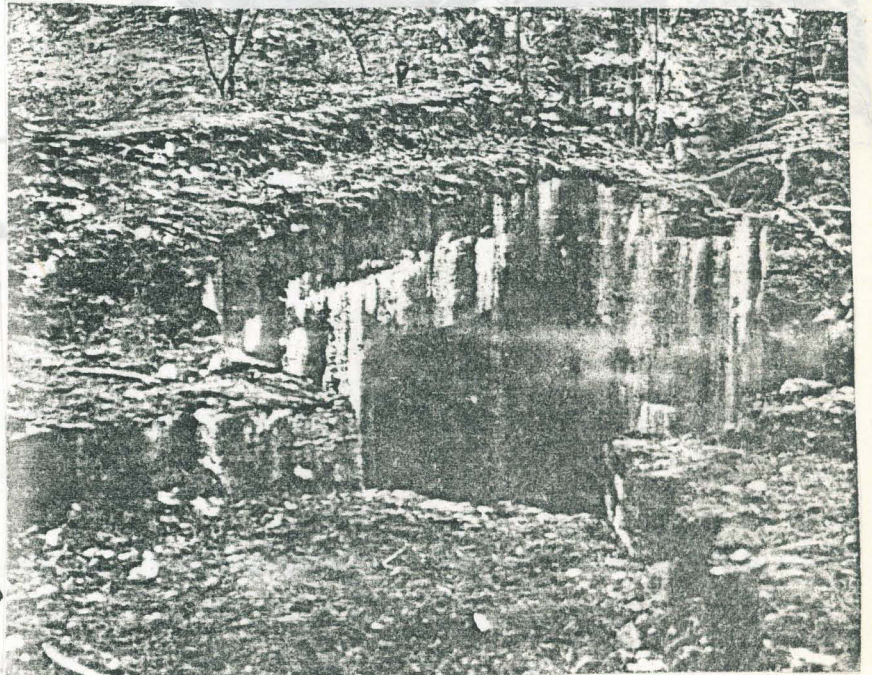
KUVA 19. A-mallin asema kohteessa II:7.

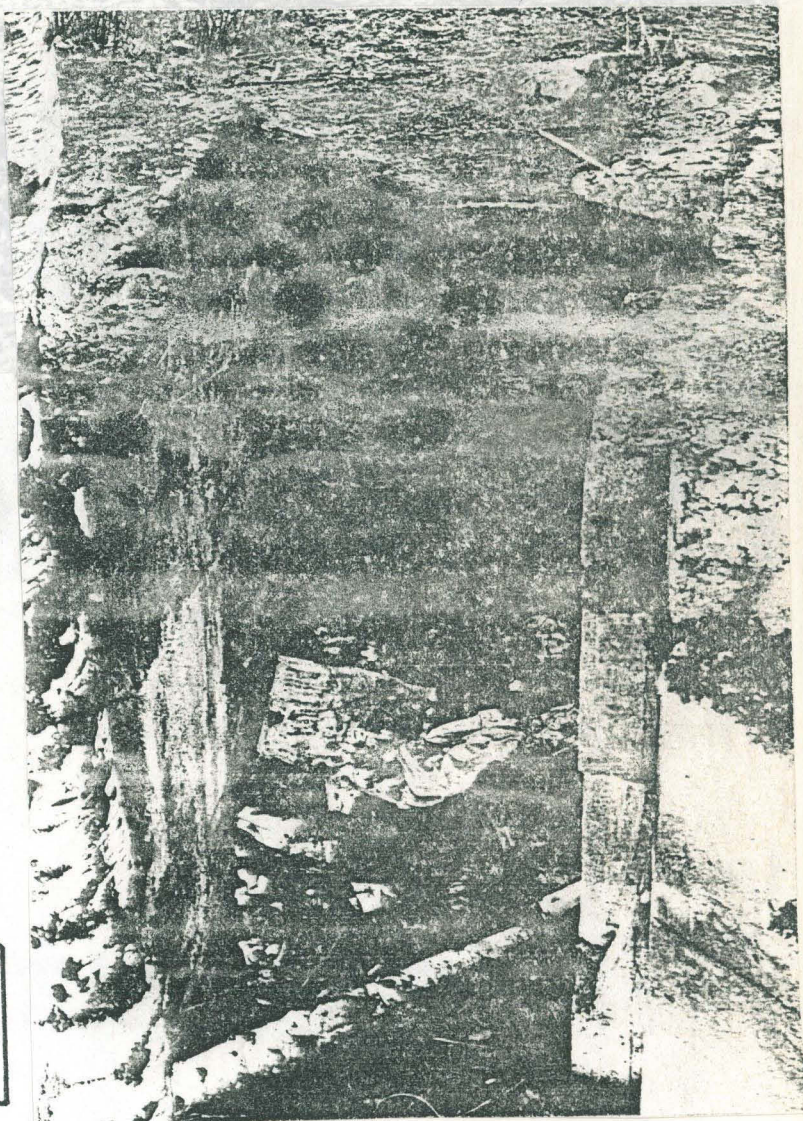
KUVA 21. B-mallin asema kohteessa
XXIV:7.

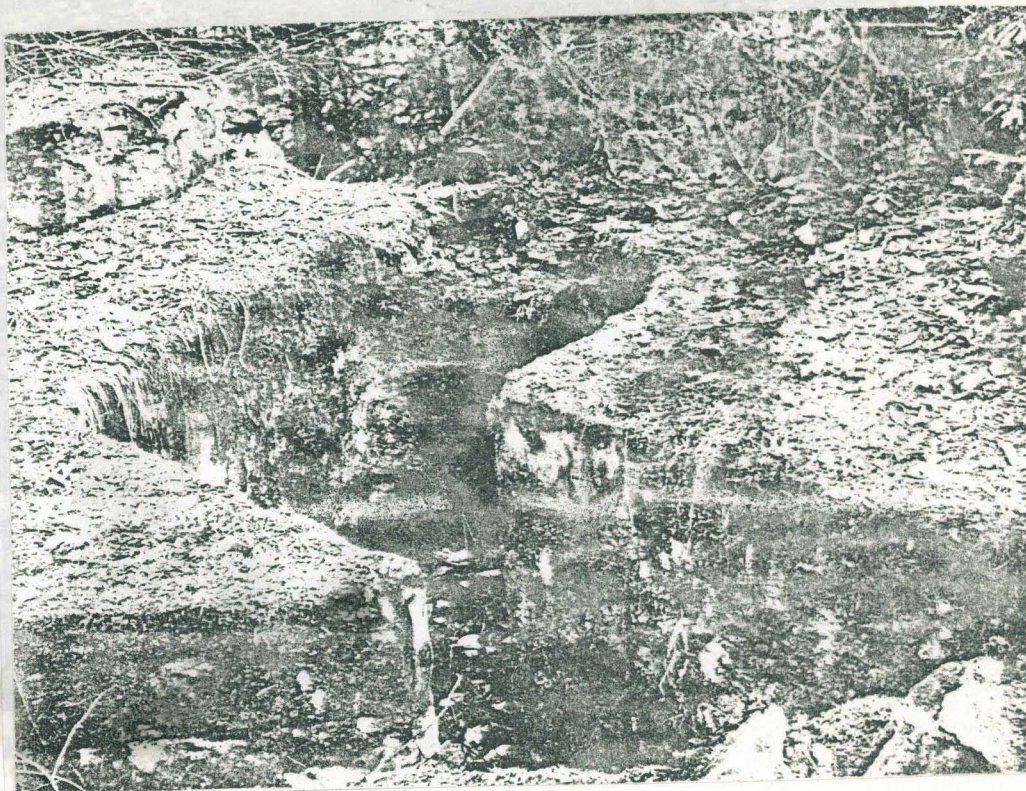
KUVA 23. C-mallin asema kohteessa IV:7.

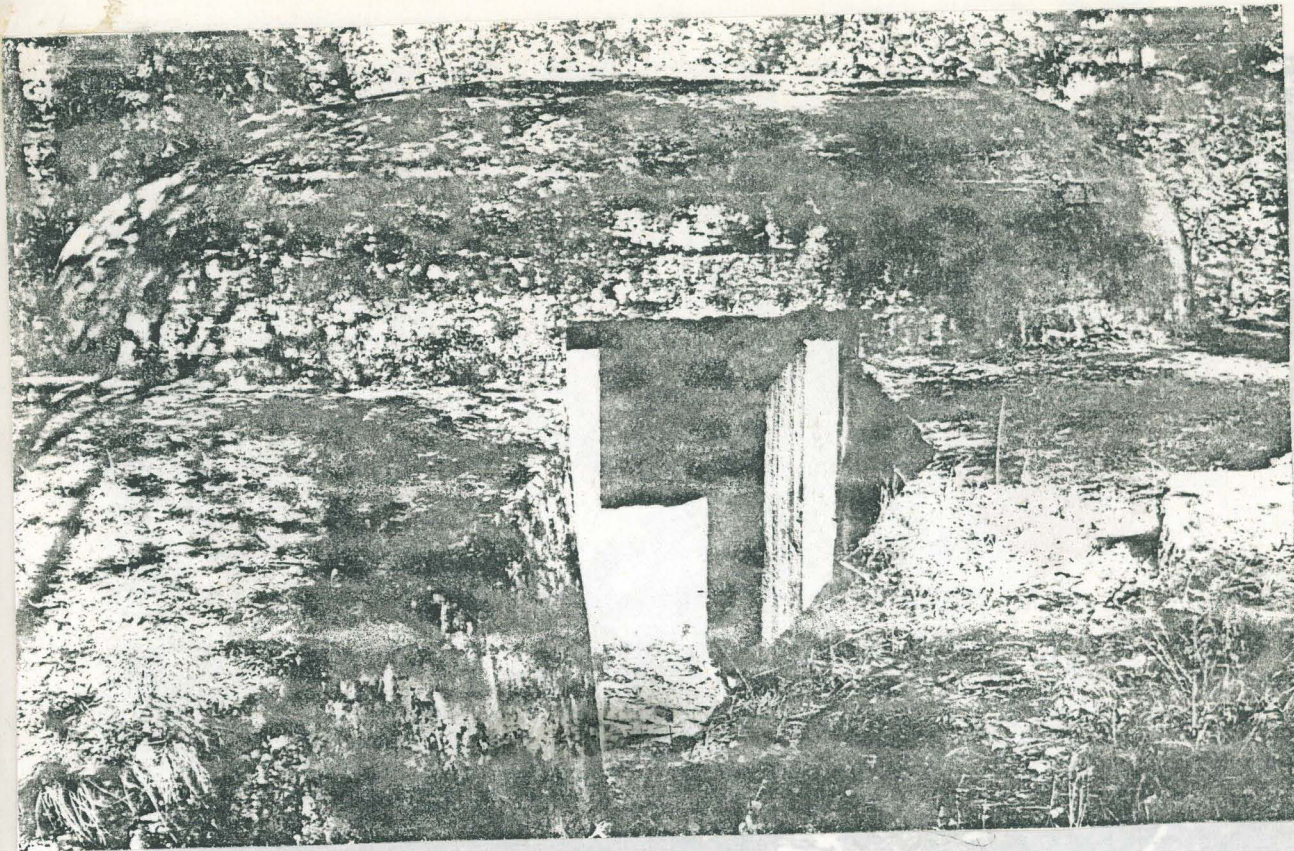
KUVA 25. D-mallin asema kohteessa XXXVI:1.

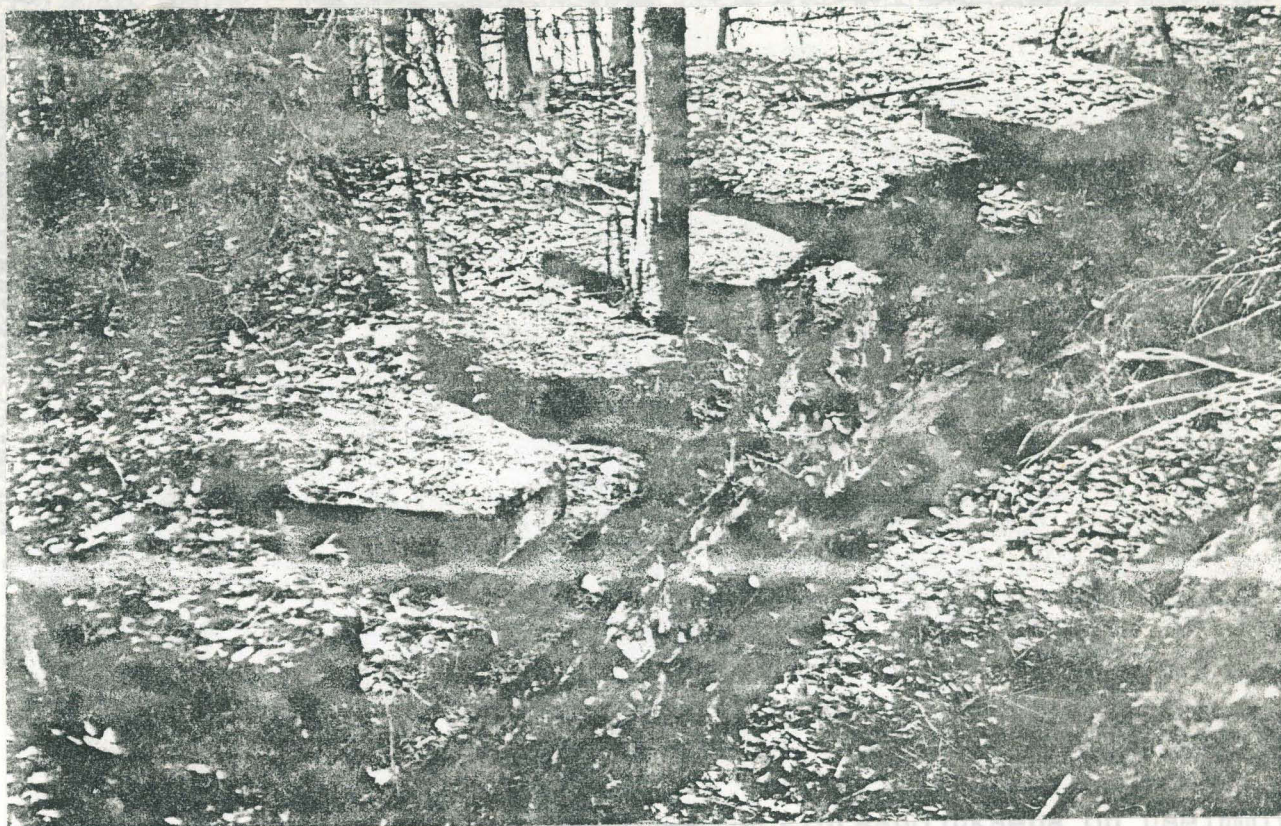
KUVA 27. E-mallin asema kohteessa XXVIII:19. In muutamassa asemassa on betonia rintasuojauksessa ja mahdollisuuksien mukaan käytettiin rakennettaessa kalliota hyväksi (kuva 31).

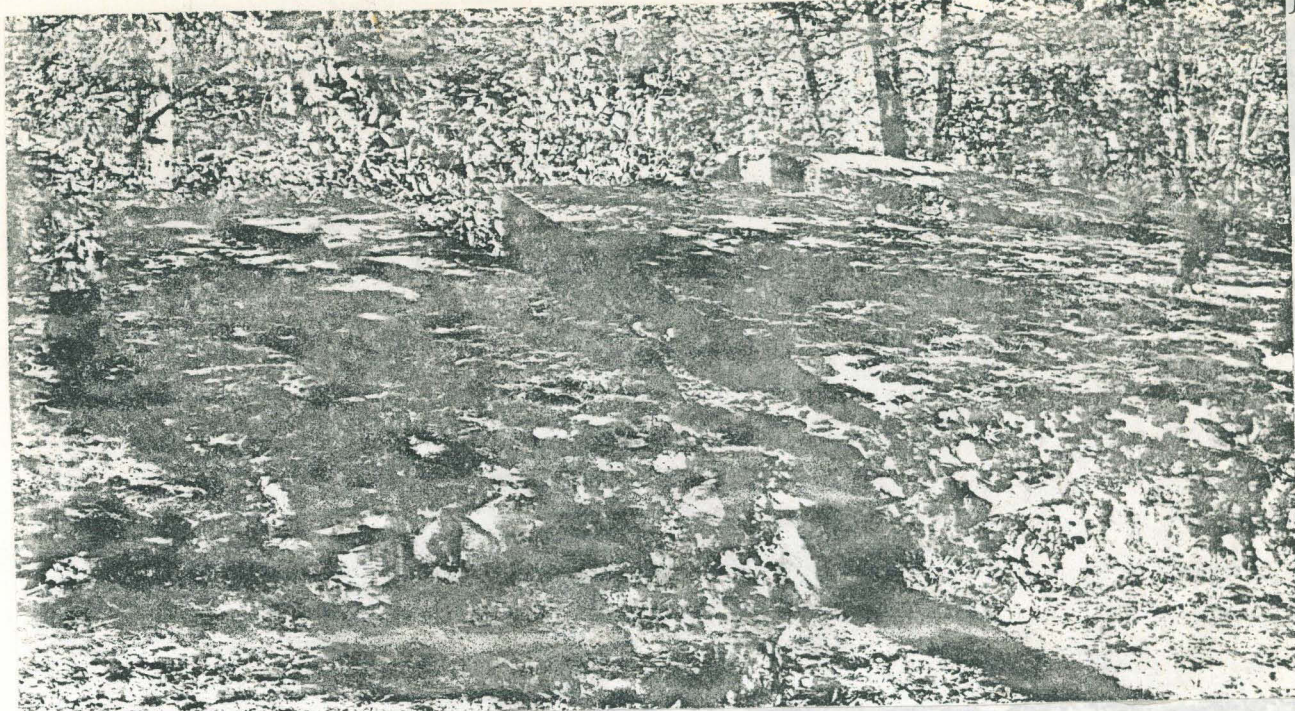
KUVA 29. F-mallin asema kohteessa XXXVI:2.

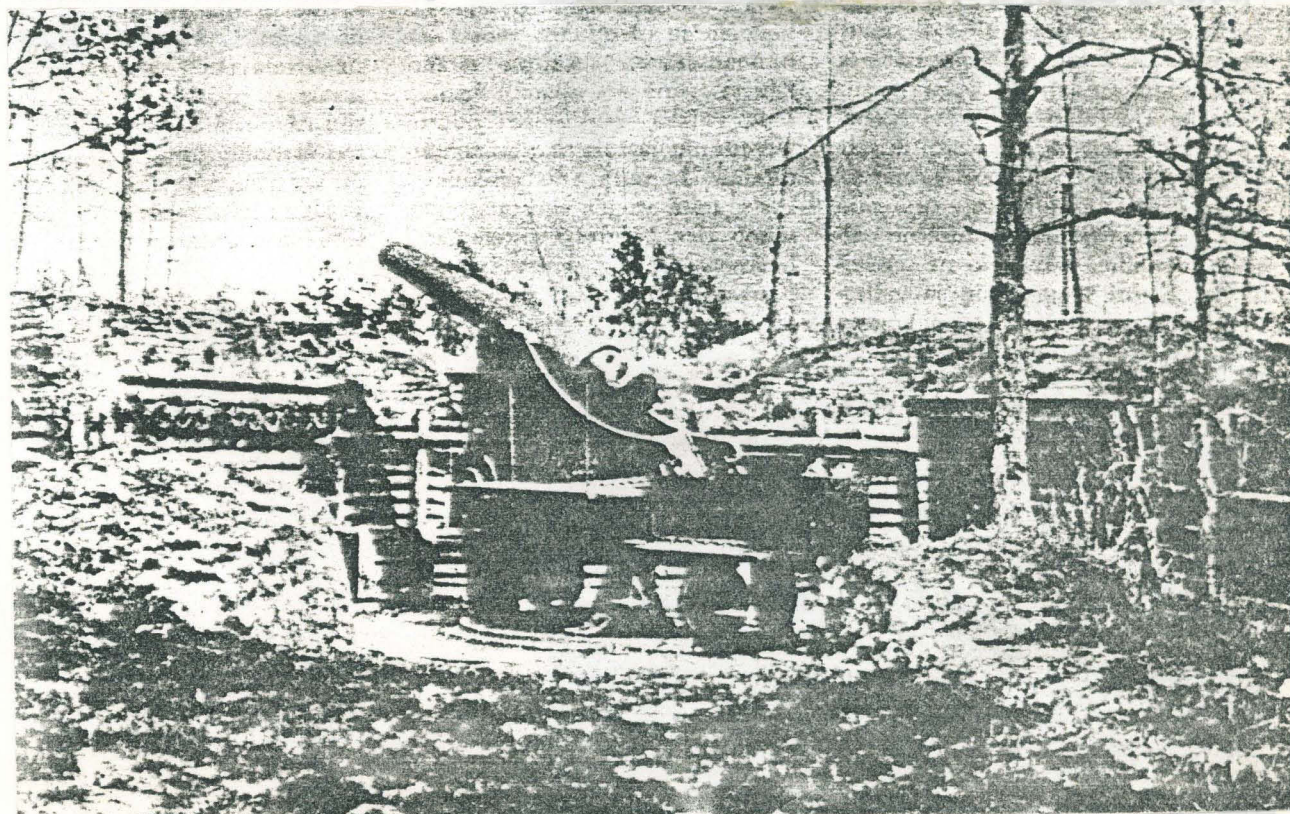
KUVA 31. Betonilla tuettu tykkiasema no 65 kuvattuna suojahuoneen-
Tykkiasemat ovat ilman selkäsuoja ja rintasuojuksena on useimmiten hirsillä vahvistettu maavalli (kuva 30). Vain muutamassa asemassa on betonia rintasuojauksessa ja mahdollisuuksien mukaan käytettiin rakennettaessa kalliota hyväksi (kuva 31).

KUVA 30. Hirsillä tuettu tykkiasema¹⁴.

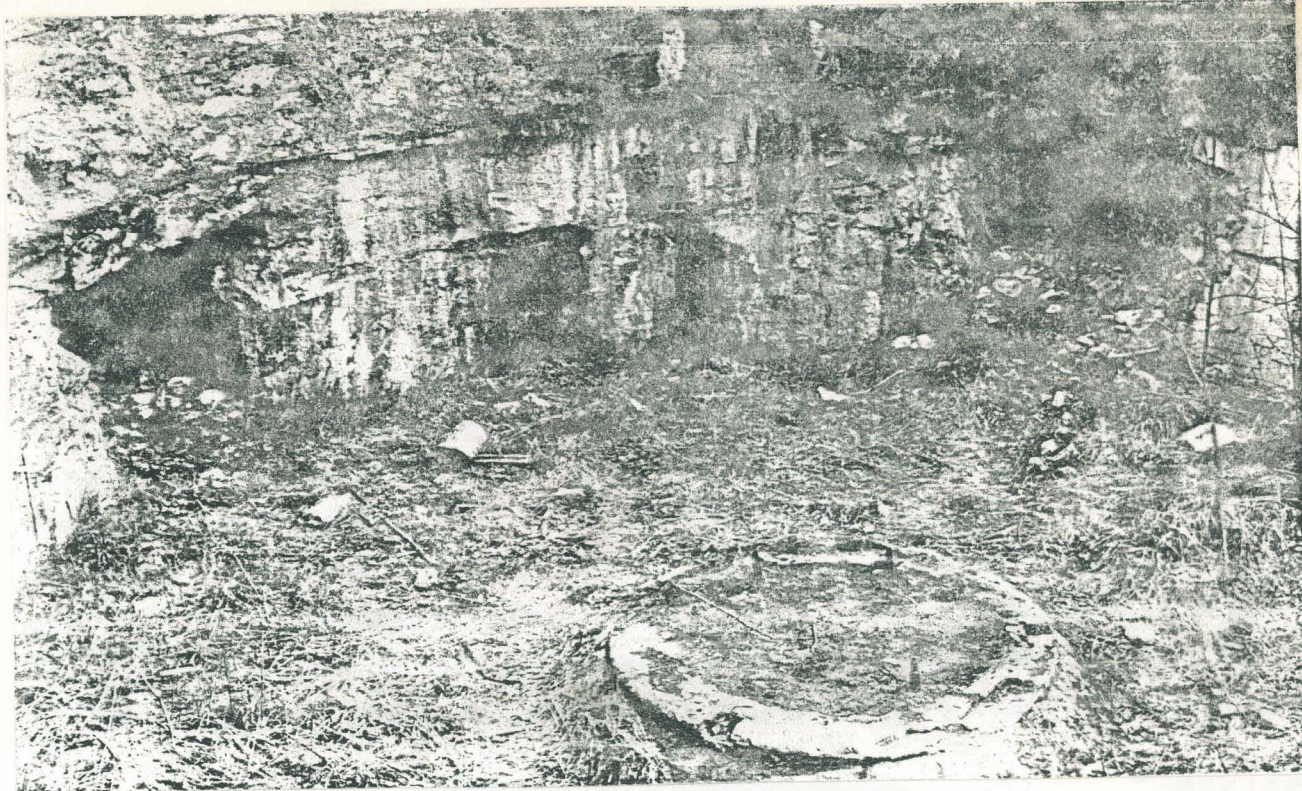
KUVA 31. Betonilla tuettu tykkiasema no 65 kuvattuna suojahuoneen katolta. Tyypillinen

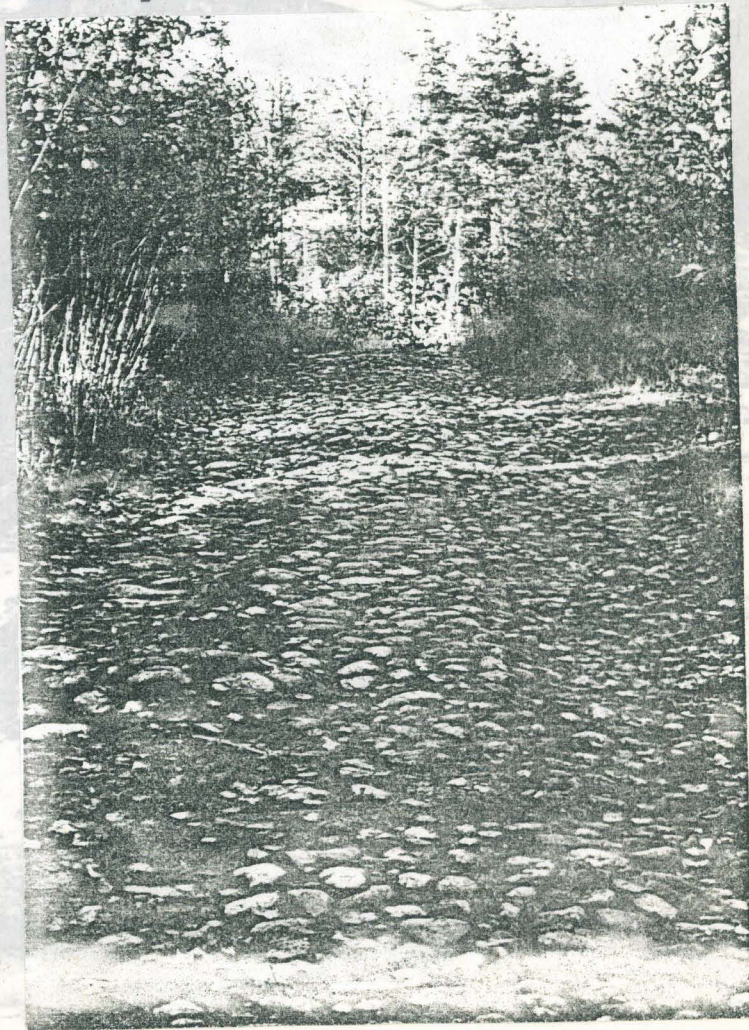
Yhdystiet tehtiin huolellisesti. Tienpinta peitettiin mukulakiveyksellä (kuva 32), jotta tiet olisivat käyttökunnossa myös kelirikon aikana. Teiden hyvää laatua kuvaa myös se, että ne vielä lähes 60 vuotta rakentamisen jälkeen ovat hyväkuntoisia.

KUVA 32. Mukulakivetty yhdystie tukikohdassa IV.

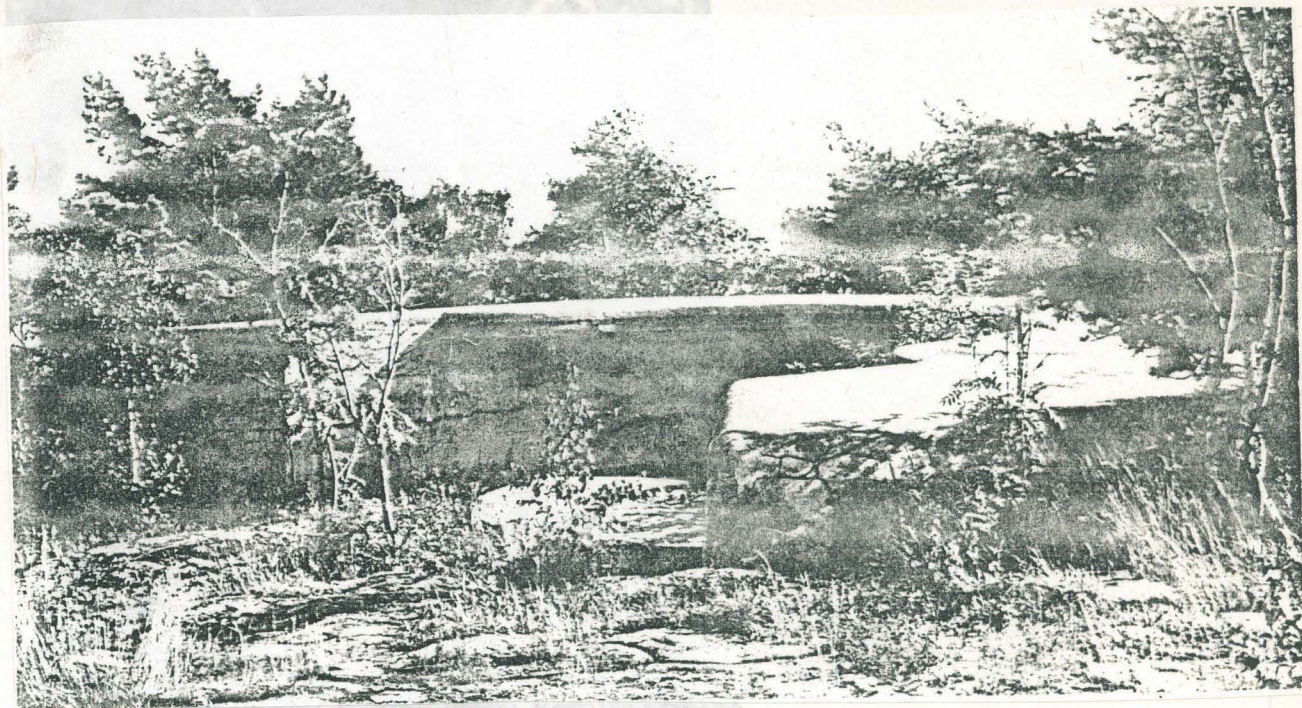
periaatteessa olisi voitu käyttää kahta tai kolmea päämallia. Ainoastaan Miessaassa ja Rysäkarissa (kuva 33) maaston korkeuserot on otettu huomioon. Pihlajasaassa rakennettiin hajaryhmitetty patteri ajan tavoista poiketen (kuva 34). Hajaryhmitetyt patterit yleistyivät vasta maailmansodan jälkeen.

KUVA 34. Hajaryhmitetyn patterin tykkiasema Itäisessä Pihlajasaassa.

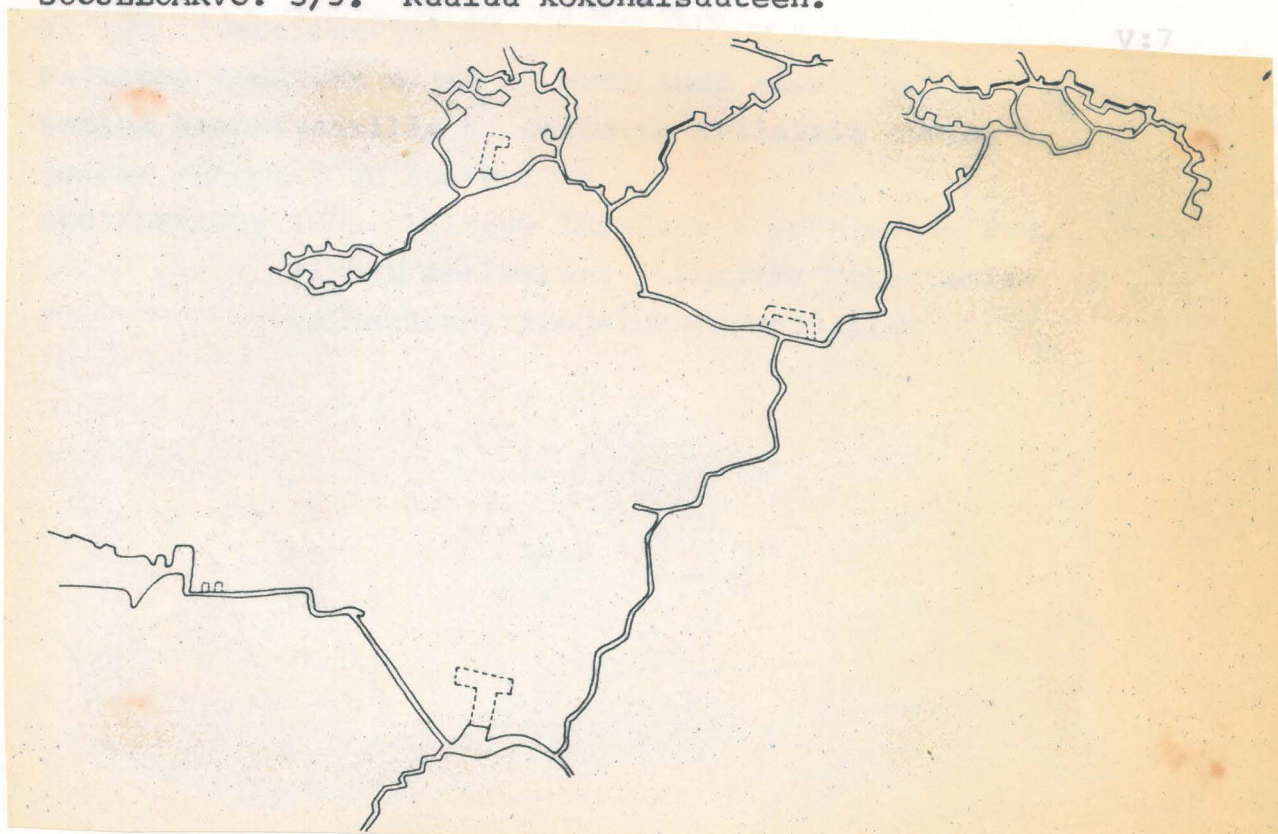
KUVA 46. Kohde IV:10.

SUOJELUARVO: 3/5. Kuuluu kokonaisuuteen.

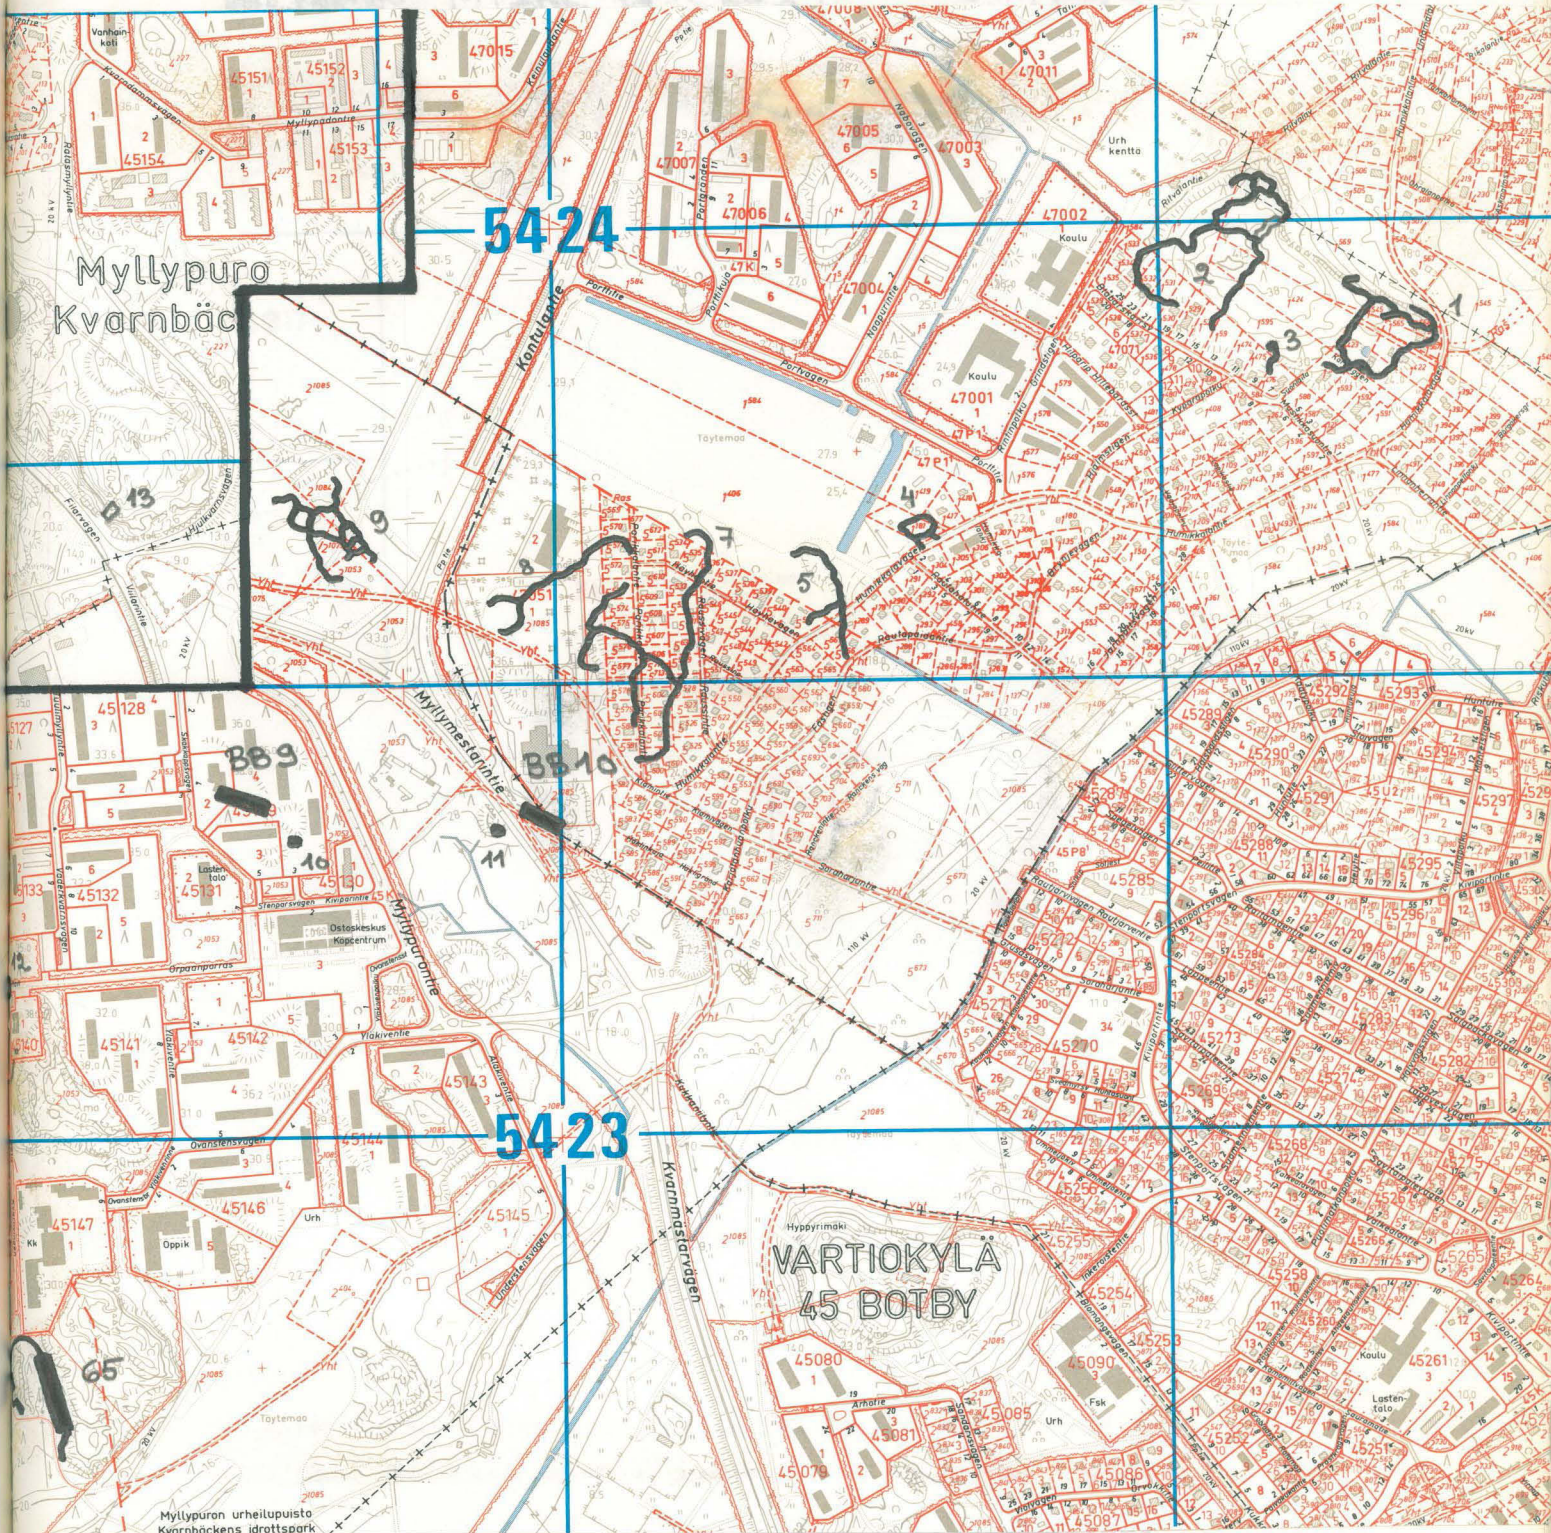
KUVA 50. Kohteen VI:2
luolan itäinen ulos-
käynti.

Kallioon louhittuja hautoja. Pohjoisosassa betonilla
tuettuja. Noin 50 m pituudelta pohjoiseen suuntautu-
vaa taisteluhautaa. 3 SR 1 (sortuneet) ja 13 rakenta-
matonta kuoppaa. Kallioon louhittu n. 290 m² suurui-
nen luola, jonka läntinen uloskäynti on betonista ja
itäinen muuratuista kivistä.
SUOJELUARVO: 3/5. Liittyy kukkulan muihin kohteisiin
(VI:1 ja 3). Länsiosa on jäänyt asutuk-
sen alle ja täytetty.

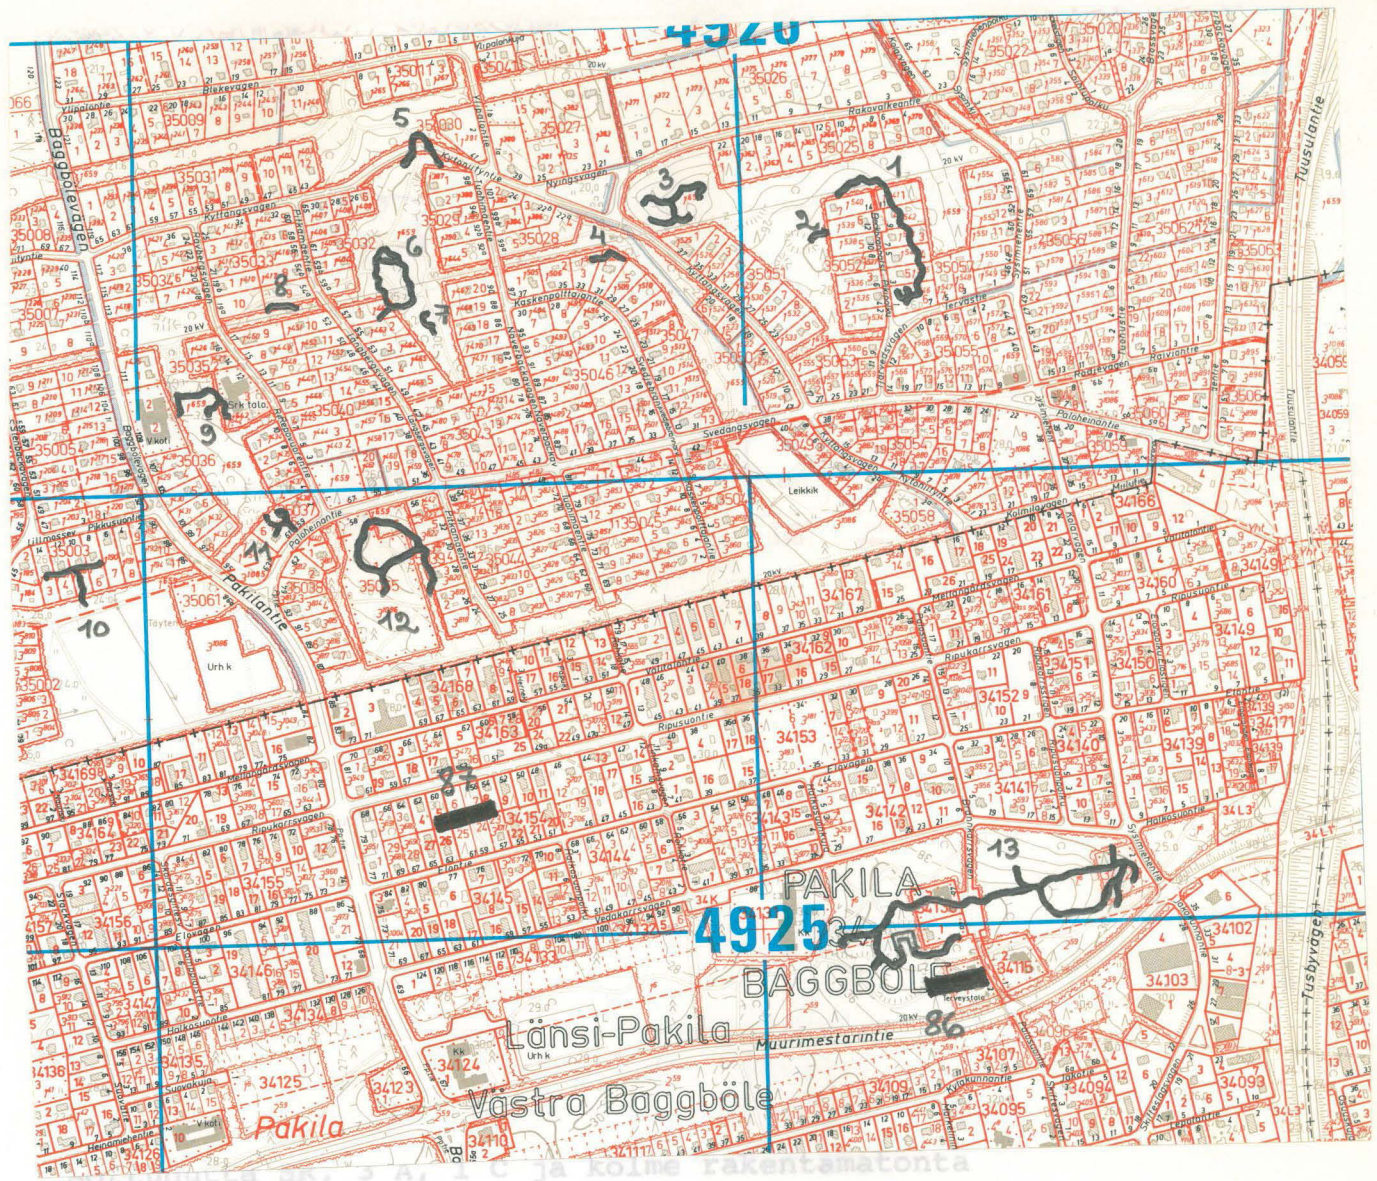
KUVA 57. Tukikohta XVII.

lioon on louhittu n. 120 m² suuruinen luola.
 SUOJELUARVO: 3/5.

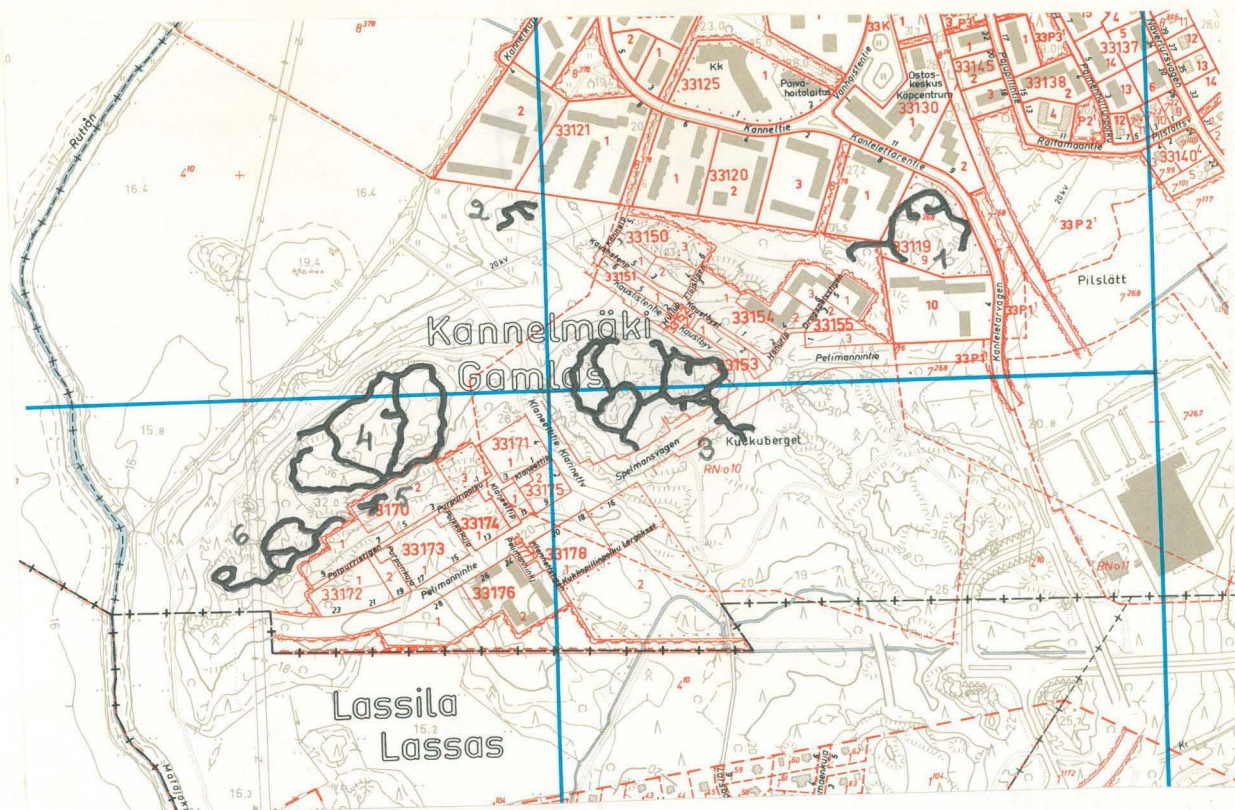
KUVA 59. Tukikohta XX (vrt. kuva 6). Kollisosassa

SUOJELUARVO: 4/5. Kivihaudat edustavia, maahaudat sortuneet. Liittyy läheisesti kohteisiin XX:5,6.

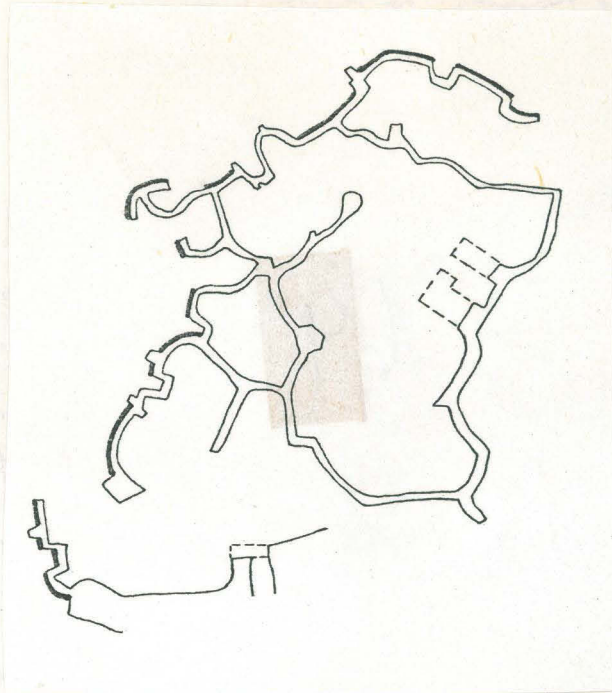
KUVA 64. Kohde XXVIII:9.

SUOJELUARVO: 4/5. Kivestä rakennetut osat edustavia. Eteläosa osittain täytetty risuilla.

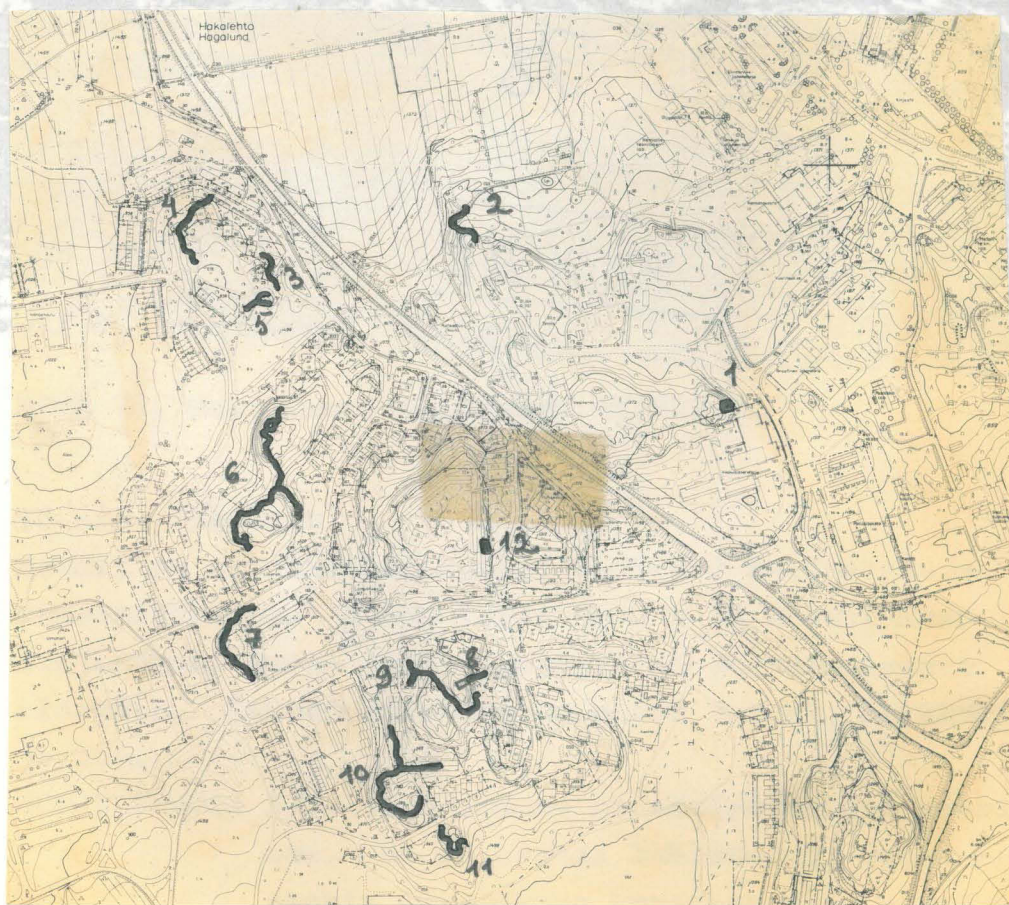
KUVA 70. Tukikohta XXXVII.

SUOJELUARVO: 5/5. Kohde sinänsä ei ole suojelemisen arvoinen. F-mallin asemat ovat ainoat koko linnoitusalueella.

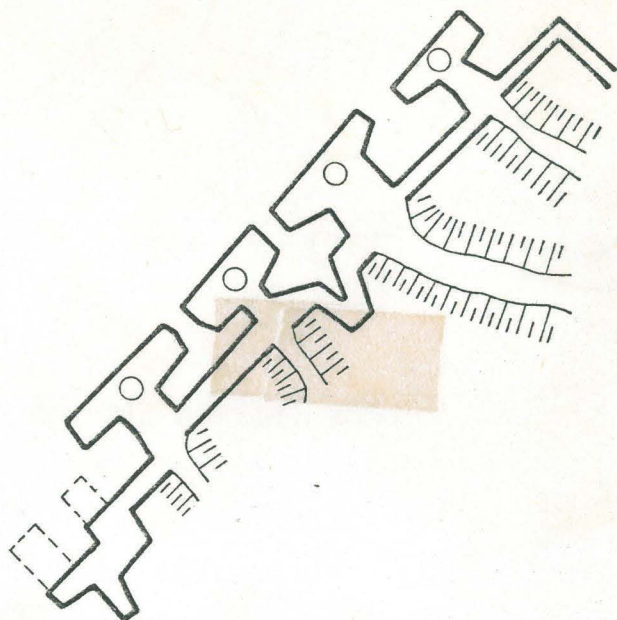
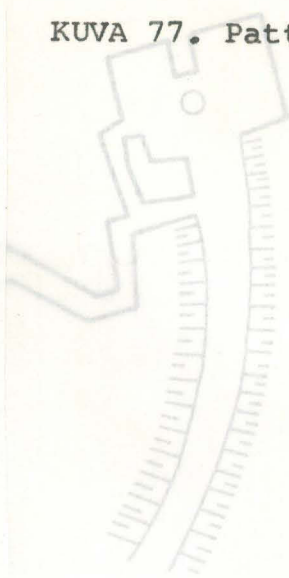
KUVA 77. Patteri 95.

uja seinämiä. Patteri
 on jäänyt suurimmaksi osaksi asetuksen alle. Ainoas-
 taan yksi tykkiasema kalliioon louhittuina ammuskomeroi-
 neen (n. 3 m²) ja tykinperustoinen on säilynyt. Sen ete-
 F5 T4b (Pohjois-Haaga) 95
 Rintavarustuksena on kallioseinämä ja maavalleja.
 Pohjoisosassa on ilmeisesti ollut tuettu hirsillä, etelä-
 osa betonilla. Rintasuojuksessa on kutakin tykkiasemaa
 kohden kaksi sortunutta suojahuonetta. Eteläpäässä on
 kaksi betonilla tuettua sortunutta suojahuonetta.
 Aseistuksena on ollut neljä 152 mm 190 puudan piiritys-
 tykkiä, joiden pääsuunta on ollut suuntimaan 310-320°.
 Patterin itäpuolella kulkee yhdystie, josta johtaa
 kolme tietä tykkiasemiin.

SUOJELUARVO: 3/5.
