MUSEOVIRASTO/ RAKENNUSHISTORIAN OSASTO
Työselostus

Osoite --
Helsingin maa- ja merilinnoitukset

Tutkimuksen laatu
Inventointi

Tarkistettu inventointi 106 s. (2 kpl.)

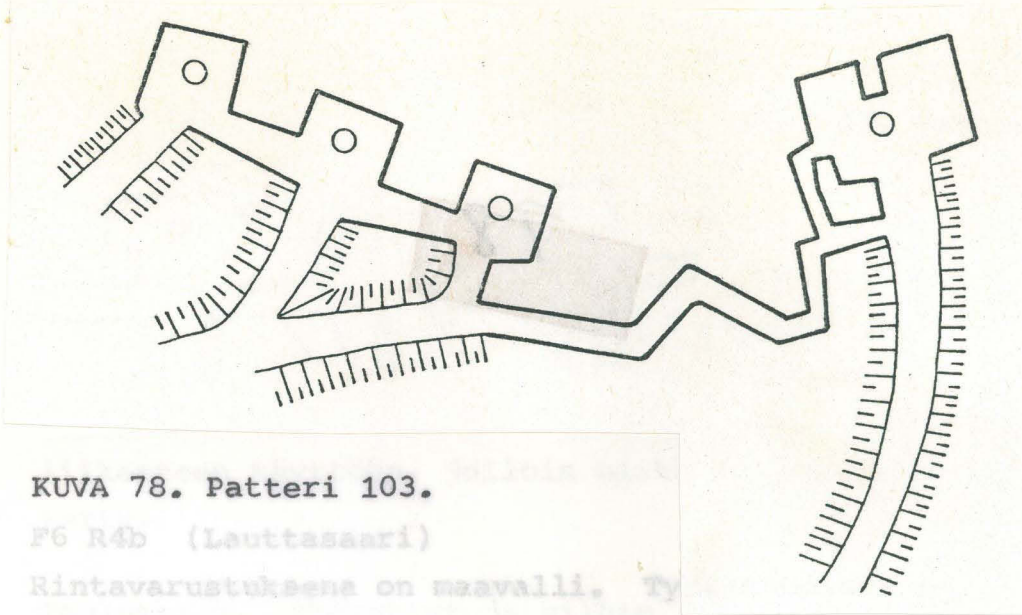
KUVA 78. Patteri 103.

Rintasuoja on betonilla vahvistettu kallioseinämä.
 E6 T1c (Mäkkylä) 103
 Rintasuojana on maalla peitetty kallioseinämä. Pohjois-
 päässä on kaksi tykkiasemaa. Eteläpäässä kaksi tykki-
 asemaa ja suojahuoneen paikka. Patterin keskellä on
 ehkä ollut suojahuone.
 Aseistuksena on ollut neljä 152 mm 190 puudan rannikko-
 tykkiä, joiden pääsuunta on ollut suuntimaan 270-290°.
 Patterin takana kulkevalta yhdystieltä (nykyinen Sota-
 leskentie) johtaa kaksi tietä tykkiasemiin.
 SUOJELUARVO: 3/5. Patteri liittyy v. 1915 suunnitelmiin
 no 4 (kohteen XXVIII:17 välittömässä yhtey-
 dessä).

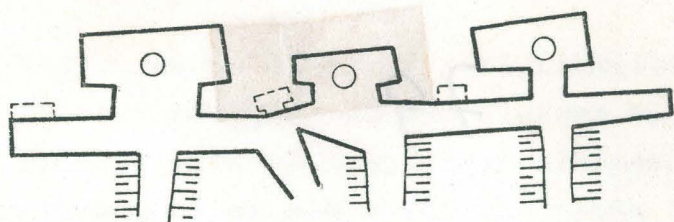
KUVA 79. Patteri 108.

Rintasuojaus on betonilla vahvistettu kallioseinämä. Tykkiasemaa kohden on rintasuojuksessa kaksi suojahuonetta. Näiden lisäksi on kolme sortunutta suojahuonetta.

Aseistuksena on ollut 2 kpl 152 mm canet-tykkiä, joiden pääsuunta on ollut suuntimaan 270°. Patterin takana kulkevalta yhdystieltä (nykyinen Hagalundintie) on aseisiin johtanut kaksi tietä.

SUOJELUARVO: 4/5. Parhaiten säilynyt canet-tykeille tarkoitettu maarintaman patteri (ks. myös no 70 perustelut). Pohjoisosa on osittain täytetty ja muuta^{osa} käytetään kaatopaikkana.

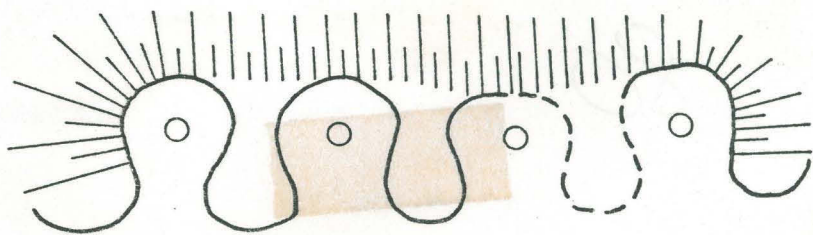
KUVA 80. Patteri 116.

Rintavarustuksena on maavalli. Tykkiasemista on näkyvissä kolme tykinperustaa ja asemaa kohden on ollut kaksi suojahuonetta. Patterin takana on lisäksi ollut kaksi (pieni ja suuri) suojahuonetta. Molemmat ovat sortuneet, mutta pienemmän savupiippu on pystyssä.

Aseistuksena on ollut neljä 229 mm tykkiä, joiden pääsuunta on ollut suuntimaan 270° . Patterille ovat johtaneet tiet joko nykyistä Vaskiniementietä tai kävely-polkua (pohjoisesta) pitkin.

SUOJELUARVO: 3/5. Ensimmäinen patteri tällä paikalla on vuodelta 1855. Rakennettu uudestaan

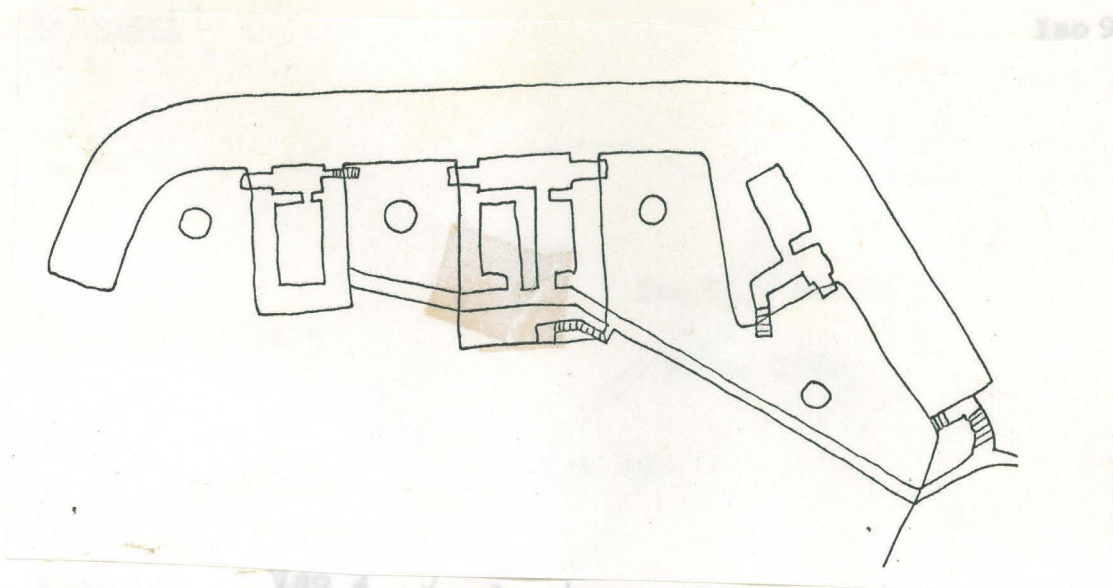
KUVA 82. Harmajan 152 mm patteri.

Patterin rintasuojuksen sisällä ja maanpinnan alapuolella on kolme erikokoista kellaria. Itäisimmässä on kaariraudoitettu huone ja ammusten nostolaitteet huoneessa, josta nousee rappuja pitkin tykkiasemaan. Läntisin huone on samanlainen mutta pienempi. Keskimmaisessä kellarissa on kolme huonetta ja kaksi ammusten nostolaitetta. Huoneisiin pääsee käytävästä, jonka sisäänkäynnit ovat patterin keskellä ja länsipäässä. Jokaisella tykkiasemalla on rintasuojassa kaksi ampumatarvikekomeroa (à 2 m³).

Aseistuksena on ollut neljä 152 mm canet-tykkiä, joiden ampumasektori on ollut suuntimien 120° ja 240° välillä.

SUOJELUARVO: 4/5. Toisen maailmansodan aikana patterin päälle on rakennettu ilmatorjuntapatteri (laitteineen). Läntisin kellari on täytetty vedellä.

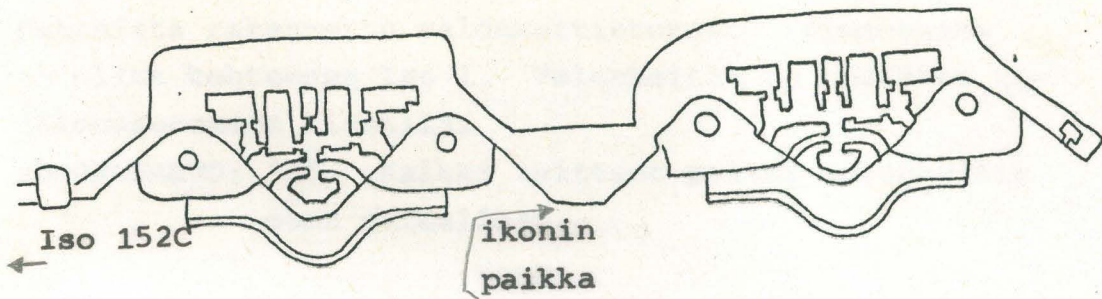
KUVA 85. Isosaaren 254 mm:n patteri (B-patteri).

Patteri on pääpiirteissä samanlainen kuin Iso 254A, mutta kellarien huoneet ovat vähän suurempia. Kellarien ajoluiskat poikkeavat Iso 254A:n vastaavista. Patterin koillispuolella on betonista rakennettu mittaustorni betonivallin puolella. Rintasuojassa on jokaista tykkiasemaa kohden kaksi ampumatarvikekomeroa ($\approx 1 \text{ m}^3$).

Aseistuksena on ollut neljä 254 mm durlachertykkiä, joiden ampumasektori on ollut suuntimien 81° ja 201° välillä.

SUOJELUARVO: 4/5. Kuten Iso 254A.

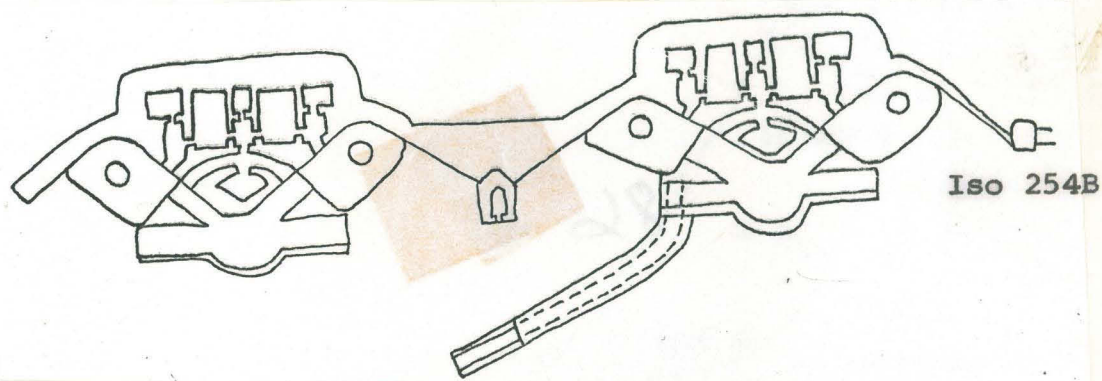
KUVA 86. Isosaaren 152 mm:n patteri (C-patteri).

Patteri on pääpiirteissään samanlainen kuin Iso 254A.

Kellareiden huoneet ovat lähes samansuuruiset kuin Iso 254:ssä. Patterin lounaispuolella on lisäksi miehistösuoja. Ajoluiskat poikkeavat sekä Iso 254A:n että Iso 254B:n vastaavista. Patteri on yhdistetty Iso 254B:hen 20 m pitkällä betonivallilla, jonka molemmissa päissä on mittaustornit. Patterin keskellä on betonista rakennettu kaksikerroksinen mittaustorni. Jokaista tykkiasemaa kohden on kaksi ampumatarvikekomeroa ($\approx 1 \text{ m}^3$) rintasuojassa.

Aseistuksena on ollut neljä 152 mm canet-tykkiä, joiden ampumasektori on ollut suuntimien 70° ja 198° välillä.

SUOJELUARVO: 4/5. Kuten Iso 254A.

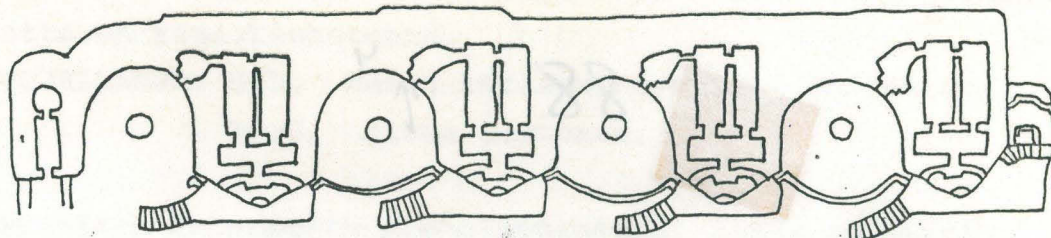
KUVA 88. Katajaluodon 254 mm:n patteri.

Patterin rintasuojuksen sisällä ja maanpinnan alapuolella on jokaista tykkiasemaa kohden samanlainen huoneyhdistelmä, kolme huonetta ja hissihuone. Katot ovat rautakiskotettuja. Tykkiperustan alapuolella kulkee holvattu käytävä yhdistäen kellarit keskenään. Itäpäässä on pieni varasto, jossa on rautakiskotettu katto. Rintasuojan yhteydessä on kolme betonista mittaustornia, joiden katot ovat rautakiskotettuja. Rintasuojassa on jokaista tykkiasemaa kohden kaksi ampumatarvikekomeroa (0,2 ja 1,5 m³). Lisäksi rintasuojaan on tykkiasemien väliin tehty jonkinlainen avoin tähystyspaikka.

Aseistuksena on ollut neljä 254 mm durlachertykkiä, joiden ampumasektori on ollut suuntimien 120° ja 240° välillä.

SUOJELUARVO: 5/5. Itäpäässä olevassa tykkiasemassa on kunnossa oleva alkuperäinen 254 mm tykki ja sen yhteydessä on käyttökelpoinen käsikäyttöinen ammushissi.

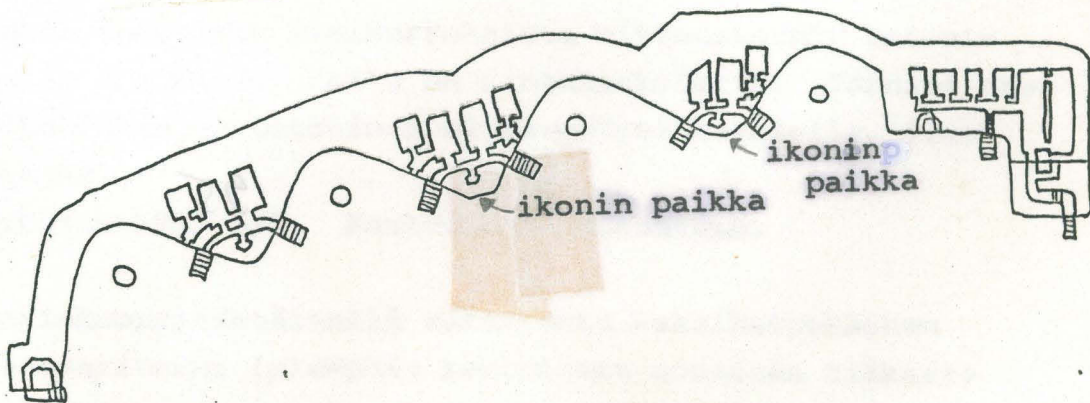
KUVA 95. Rysäkarin 254 mm:n patteri.

tilat ovat tukentunneiden viemärien takia veden vallassa. Kuuluu kokonaisuuteen.

Rysäkarin 254 mm patteri. Asemassa on kolme huonet-
 Patterin rintasuojan sisällä ja maanpinnan alapuolella
 on tykkiasemien välissä ammus- ja panoskellarit, kaikki
 erilaisia, yhteensä 10 huonetta, neljä hissihuonetta
 ja kolme keskushuonetta. Kellareihin johtavat portaat
 on suojattu kaaripellistä valmistetuilla katoksilla.
 Hissi- ja keskushuoneiden katto on rautakiskotettu ja
 muualla katto on kaariraudditettu. Patterin länsipäässä
 on mm. puhelinkeskus ja voimakoneet. Ylemmässä tasossa
 on kolme huonetta, joissa on rautakiskotettu katto.
 1,5 m näiden alapuolella on huone, jonka katto on
 kaarirauddoitettu. Vielä 1,5 m tämän huoneen alapuo-
 lella on kaksi konehallia, joissa on kaarirauddoitettu
 katto. Näihin tiloihin pääsee sekä ylemmän että alim-
 man tason kautta. Rintasuojan molemmissa päissä on
 kaksikerroksisia betonisia torneja, joista läntisin
 on patterin taistelukeskus ja itäisin komentotorni.

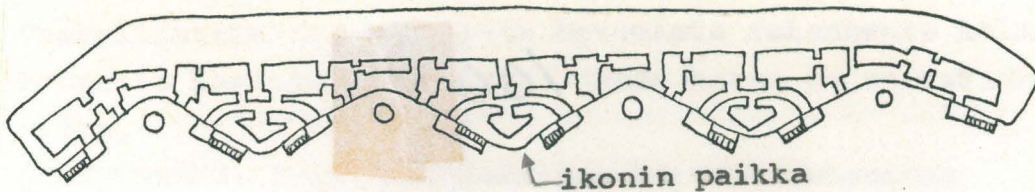
KUVA 100. Itä-Villingin 254 mm:n patteri.

SUOJELUARVO: 4/5. Patterista on poistettu katon rautakiskotus betonia vaurioittaen. Patterin arvo on siinä, että se on ainoa meririntaman patteri, joka ei ole saarella.
