HELSINKI, ALA-MALMI, SEPÄNMÄKI, TULLIVUORENTIE 6, TUKIKOHTA IX:7

ENSIMMÄISEN MAAILMANSODAN AIKAISEN HELSINGIN
MAALINNOITUKSEN TUKIKOHDAN KARTOITUS

Markku Heikkinen

2010

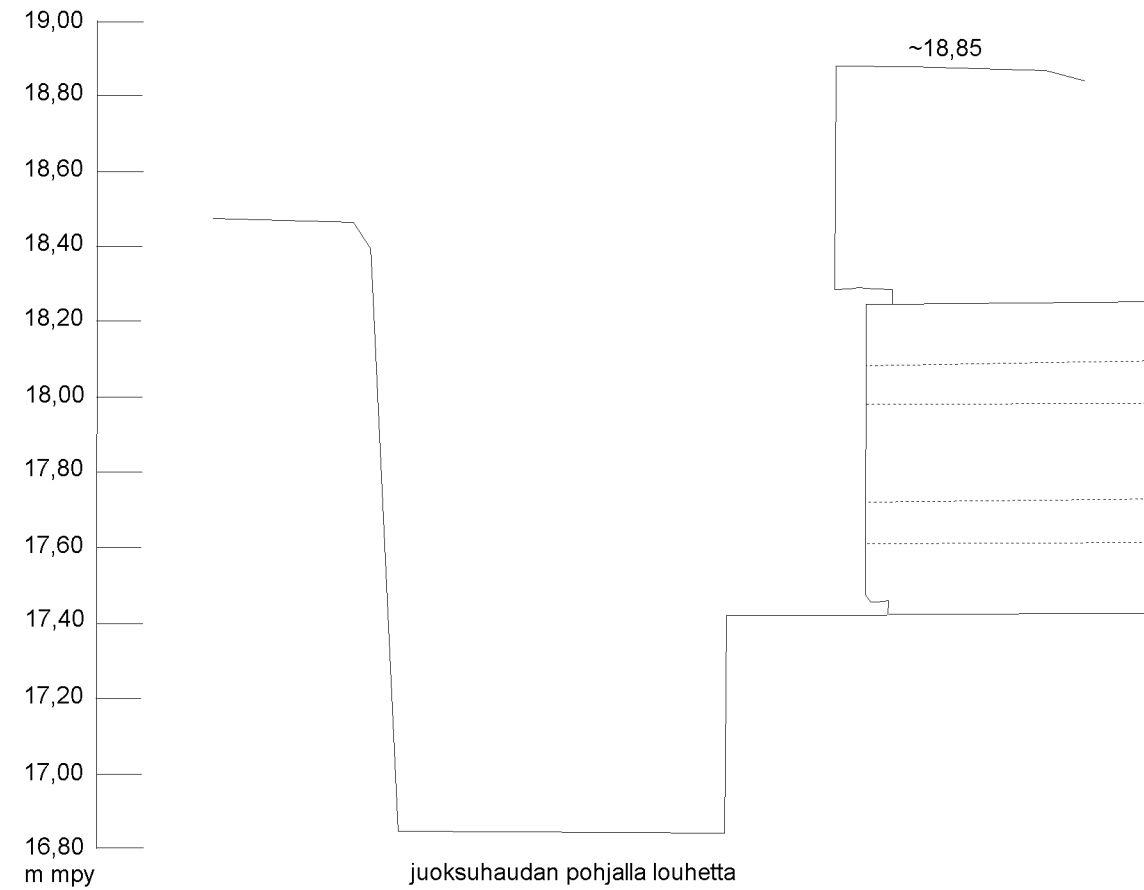
Profiili 3 idästä katsottuna

syvennyksen seinä kiertää
noin 10 x 2,5 cm:n laajuiset
urat. Yhdessä urassa on lauta jäljellä.

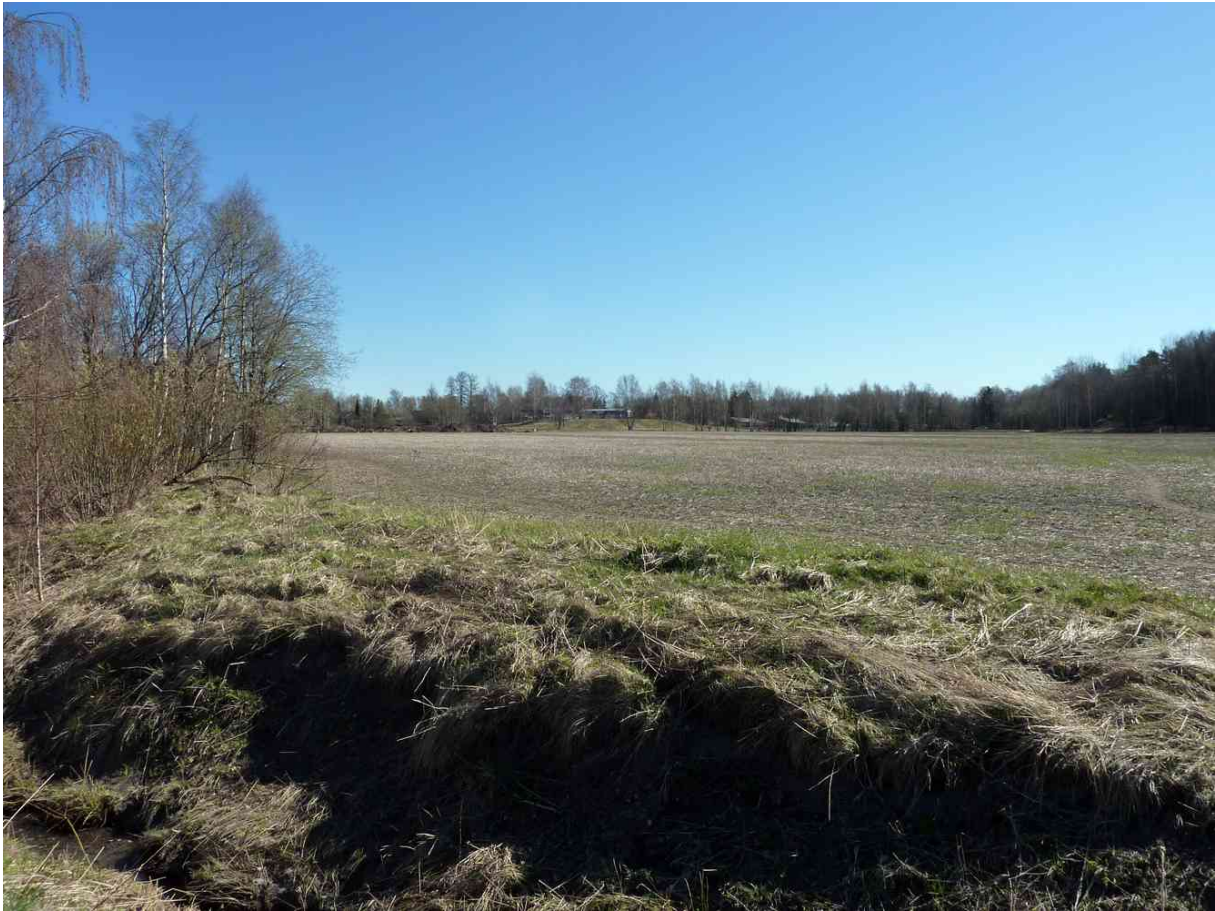
Ala-Malmi, Sepänmäki 2010:1

Kuva 1. Tukikohta IX, asema 7. Asema sijaitsee pellon takana näkyvällä kummulla. 6.5.2010. Kuvaussuunta NE.

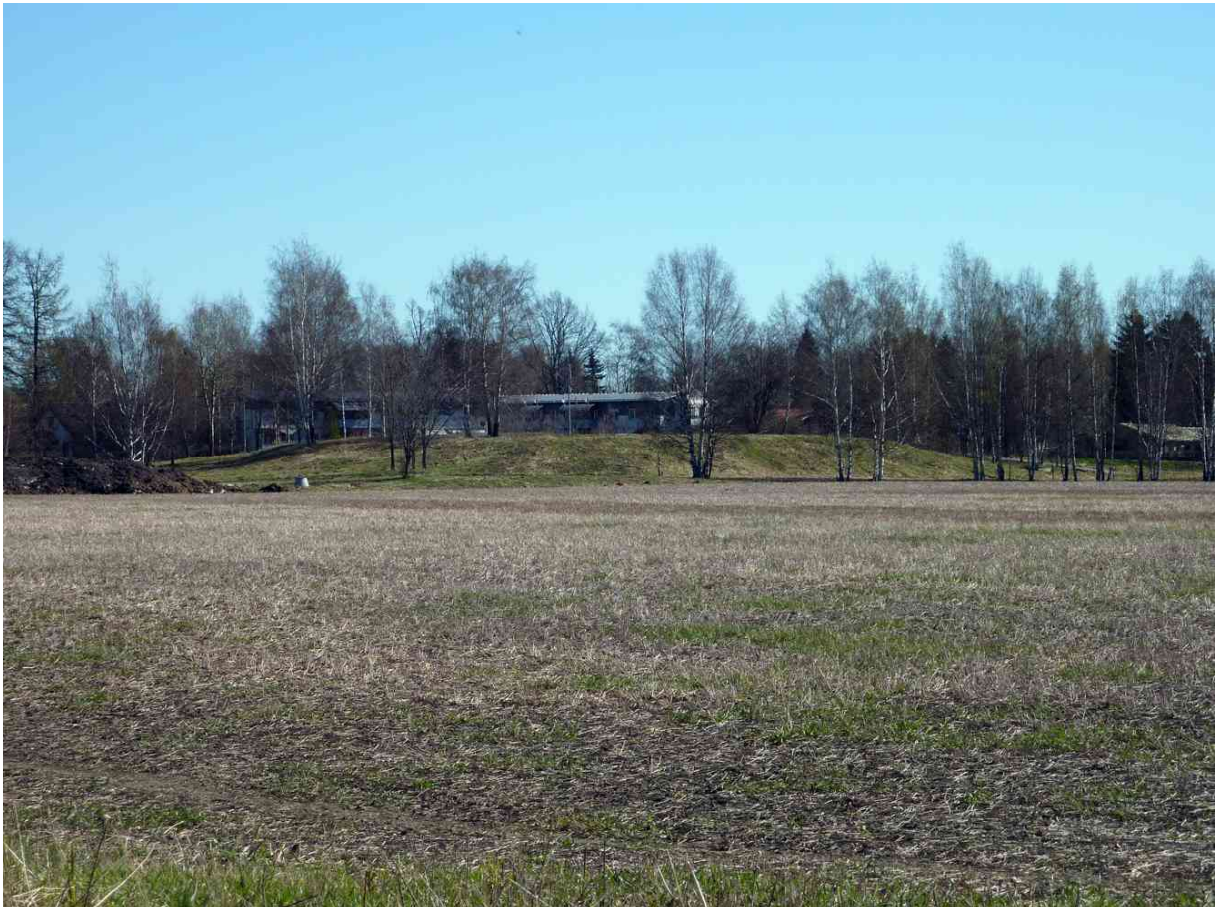
Ala-Malmi, Sepänmäki 2010:2

Kuva 2. Tukikohta IX, asema 7. Edellinen tilanne. Kuvassa näkyvät etelä- ja länsirinteet ovat entisten koulurakennusten perustukseksi tuotua maata, jotka ovat muuttaneet kukkulan muotoa. 6.5.2010. Kuvaussuunta NEE.

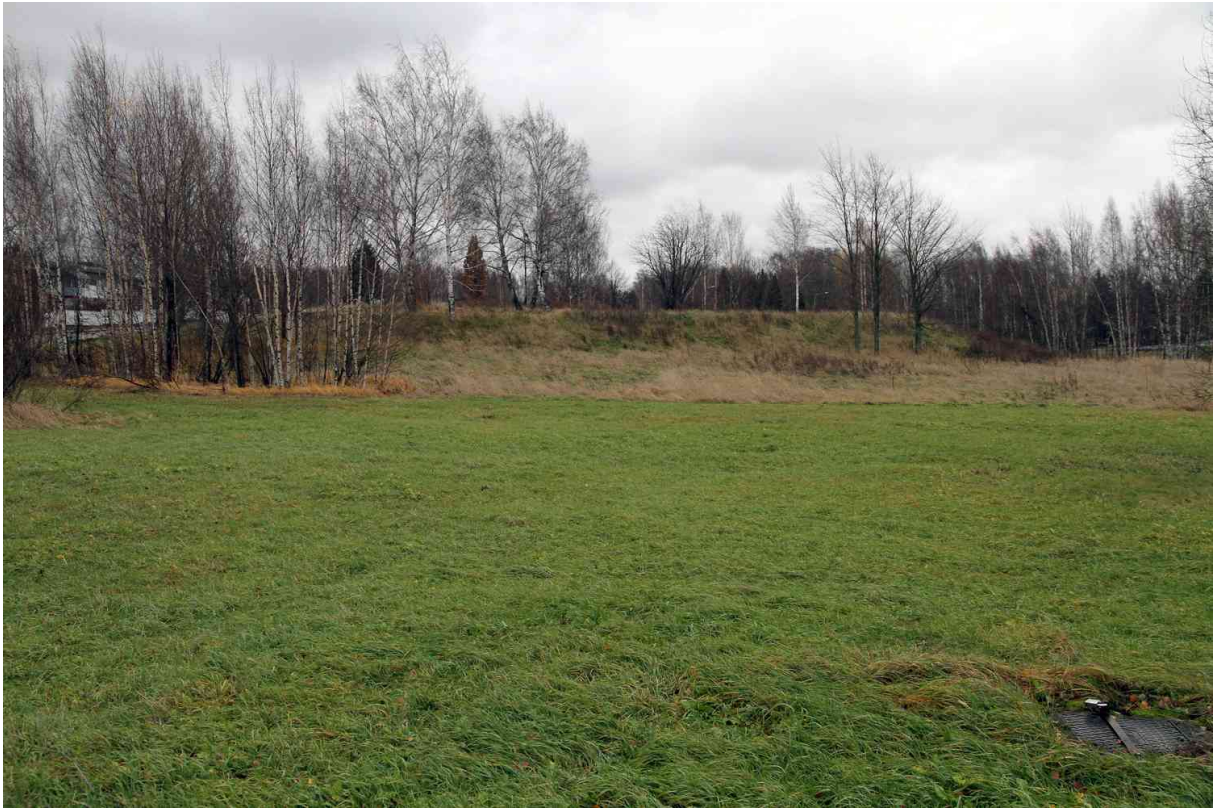
Ala-Malmi, Sepänmäki 2010:3

Kuva 3. Tukikohta IX, asema 7. Edellinen tilanne. 4.11.2010. Kuvaussuunta SEE.

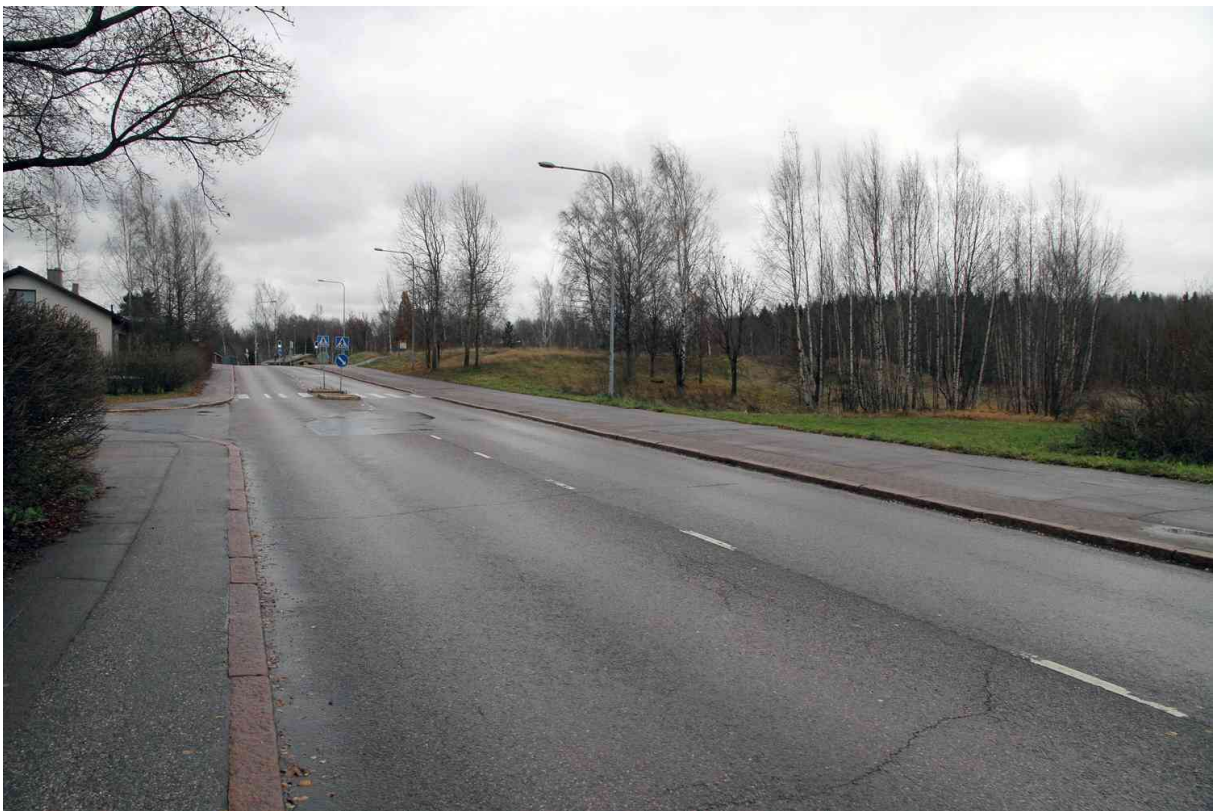
Ala-Malmi, Sepänmäki 2010:4

Kuva 4. Tukikohta IX, asema 7. Asema sijaitsee Tullivuorentien oikealla puolella kukkulalla. 4.11.2010. Kuvaussuunta SE.

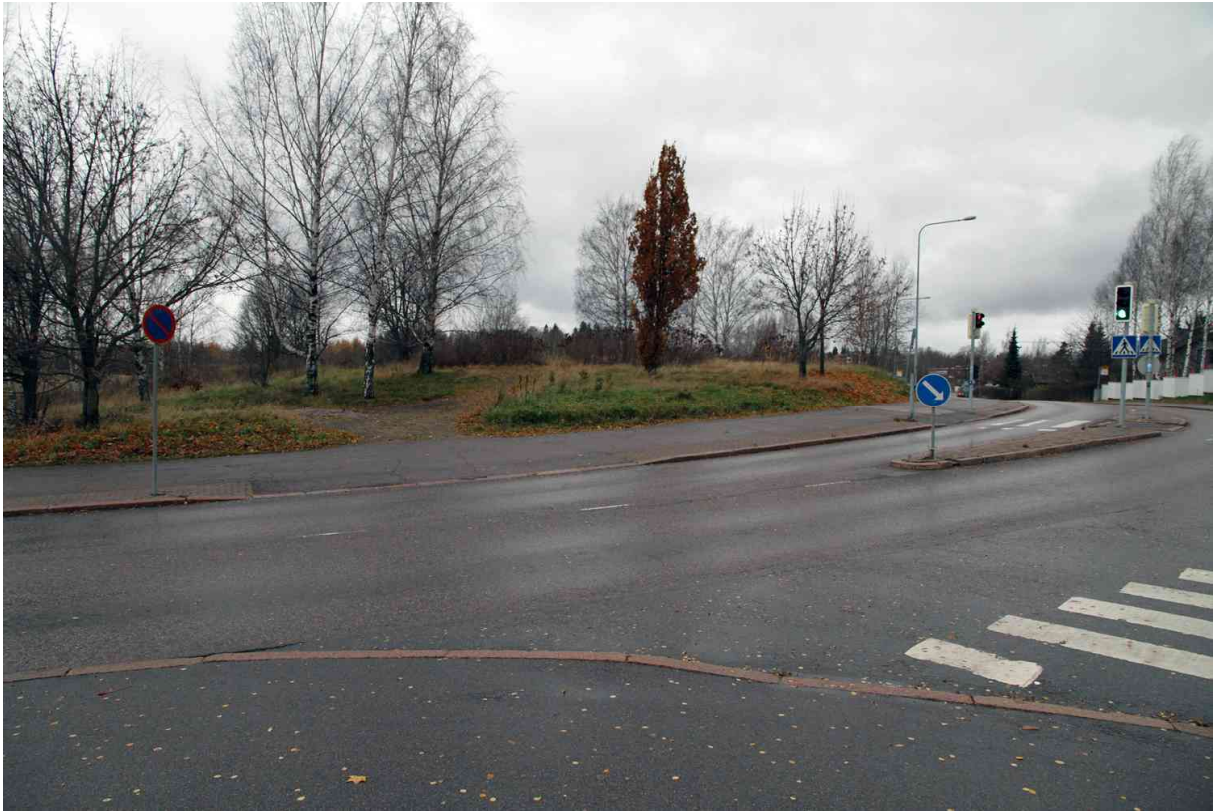
Ala-Malmi, Sepänmäki 2010:5

Kuva 5. Tukikohta IX, asema 7. Asema sijaitsee tien vasemmalla puolella.
4.11.2010. Kuvaussuunta W.

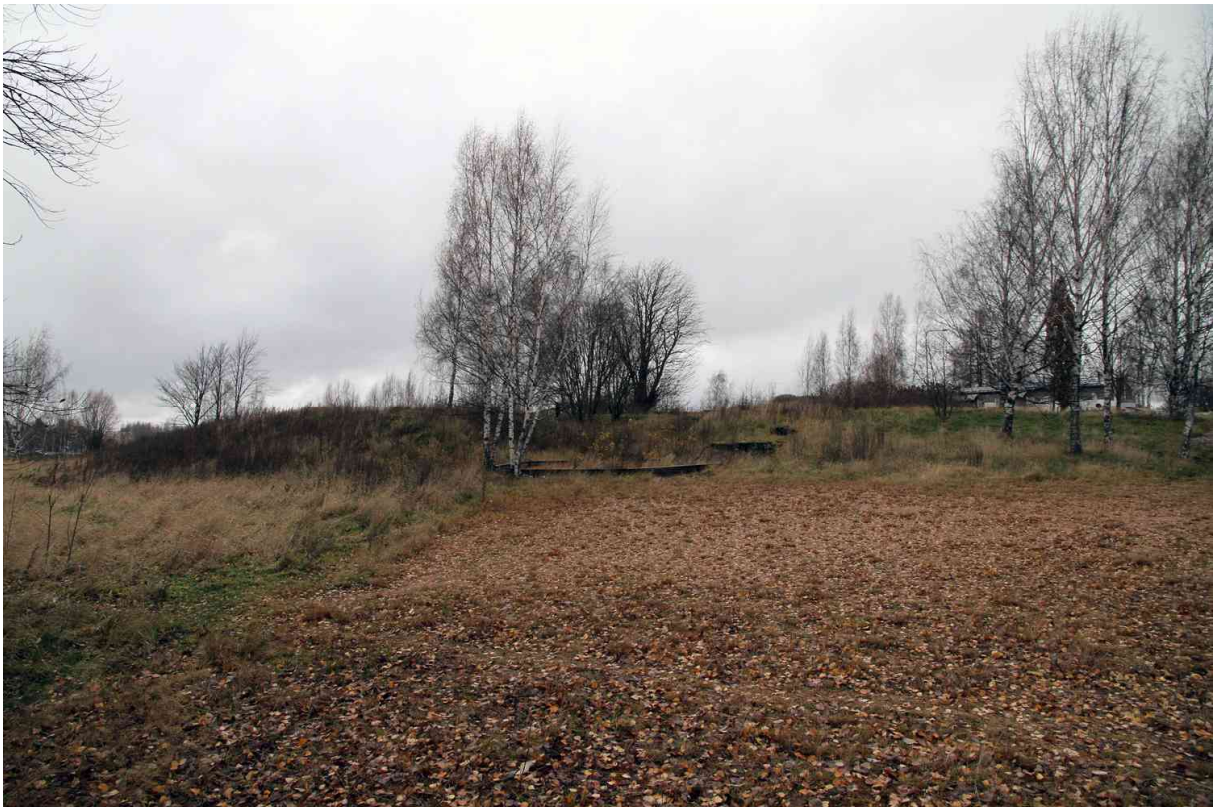
Ala-Malmi, Sepänmäki 2010:6

Kuva 6. Tukikohta IX, asema 7. Asema sijaitsee kummulla. Ainoa ennen tutkimuksia näkynyt rakenne, suojahuone/konekivääriasema, sijaitsee kuvan keskikohdan oikealla ylempänä rinteessä. 4.11.2010. Kuvaussuunta NW.

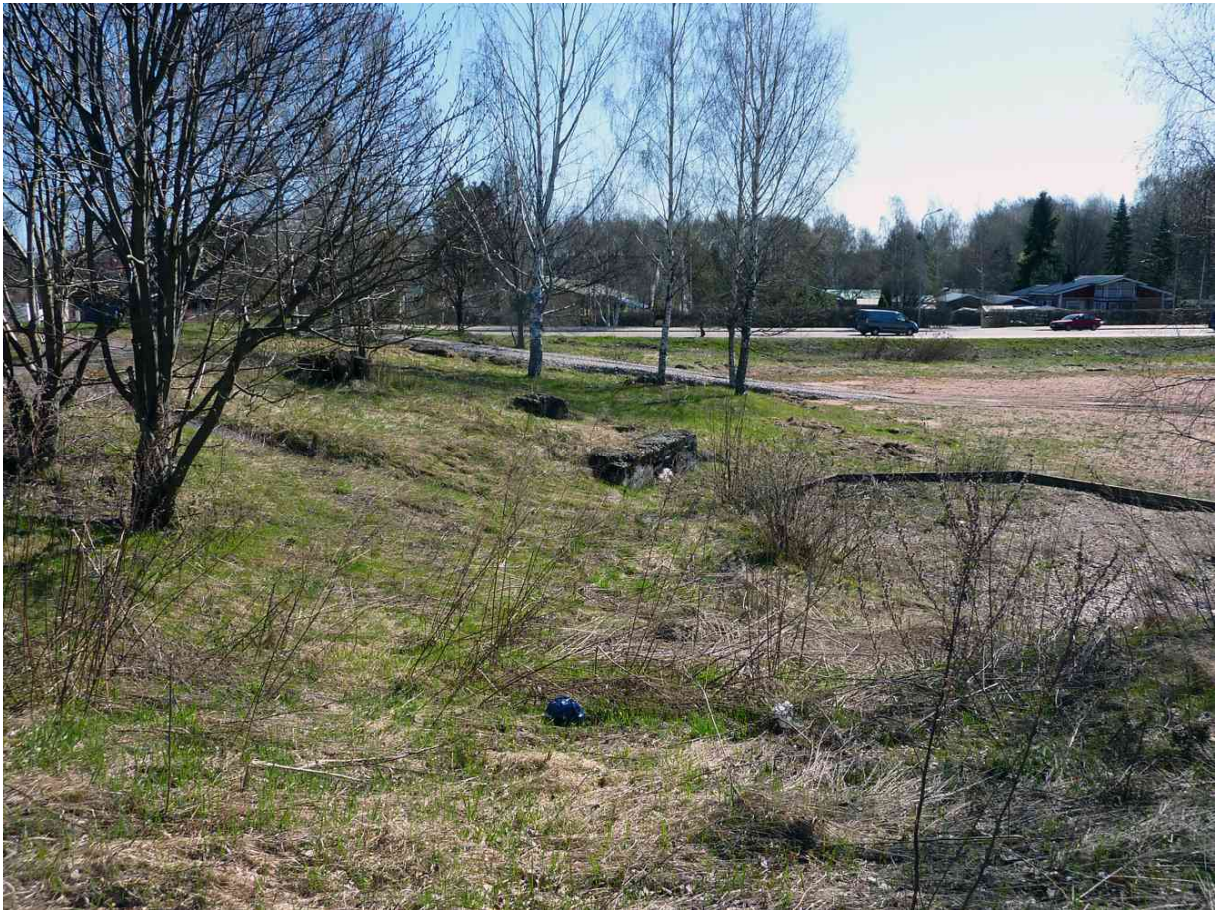
Ala-Malmi, Sepänmäki 2010:7

Kuva 7. Tukikohta IX, asema 7. Maamassoilla täytetty suojahuone/konekivääri- asema sijaitsee kuvan keskellä. 6.5.2010. Kuvaussuunta NEE.

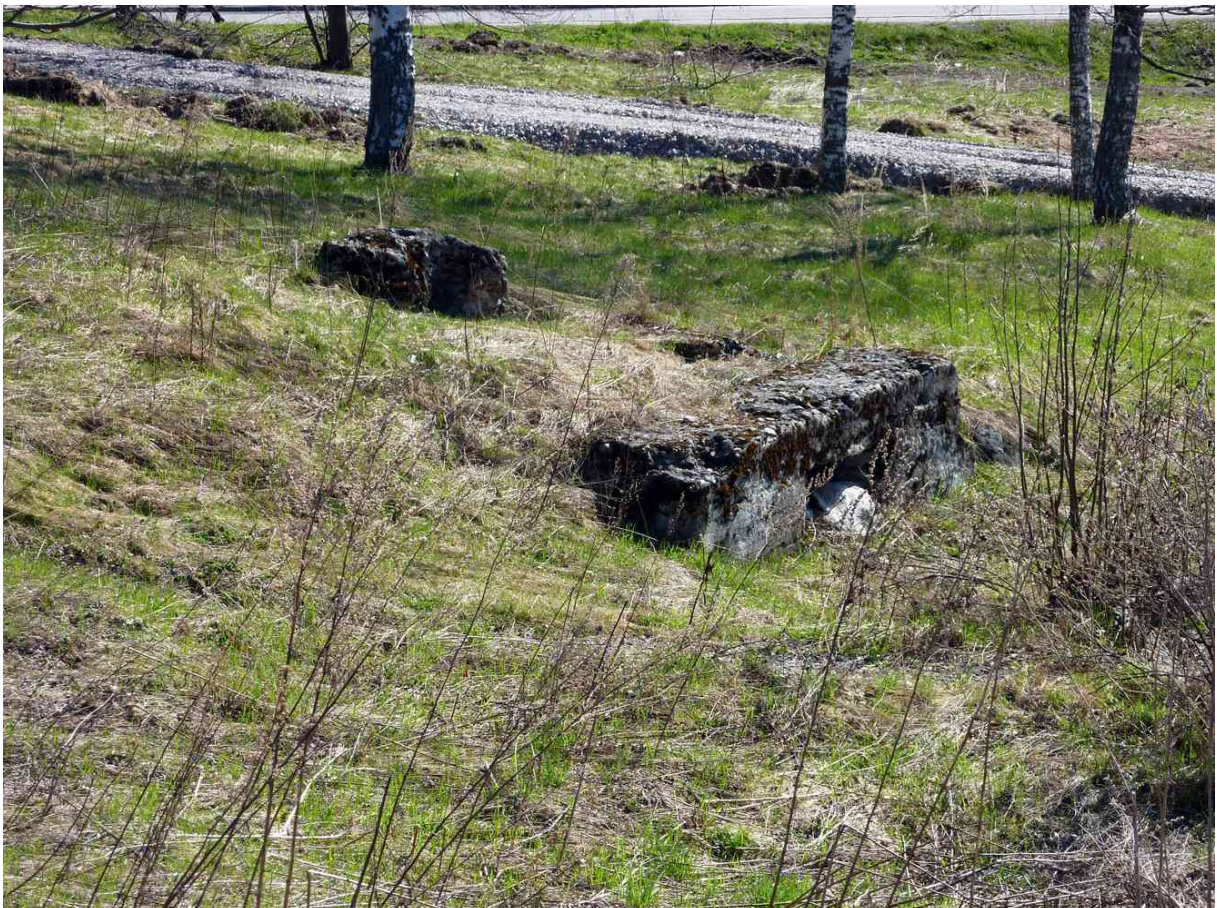
Ala-Malmi, Sepänmäki 2010:8

Kuva 8. Tukikohta IX, asema 7. Lähikuva edellisestä tilanteesta. 6.5.2010. Kuvaussuunta NEE.

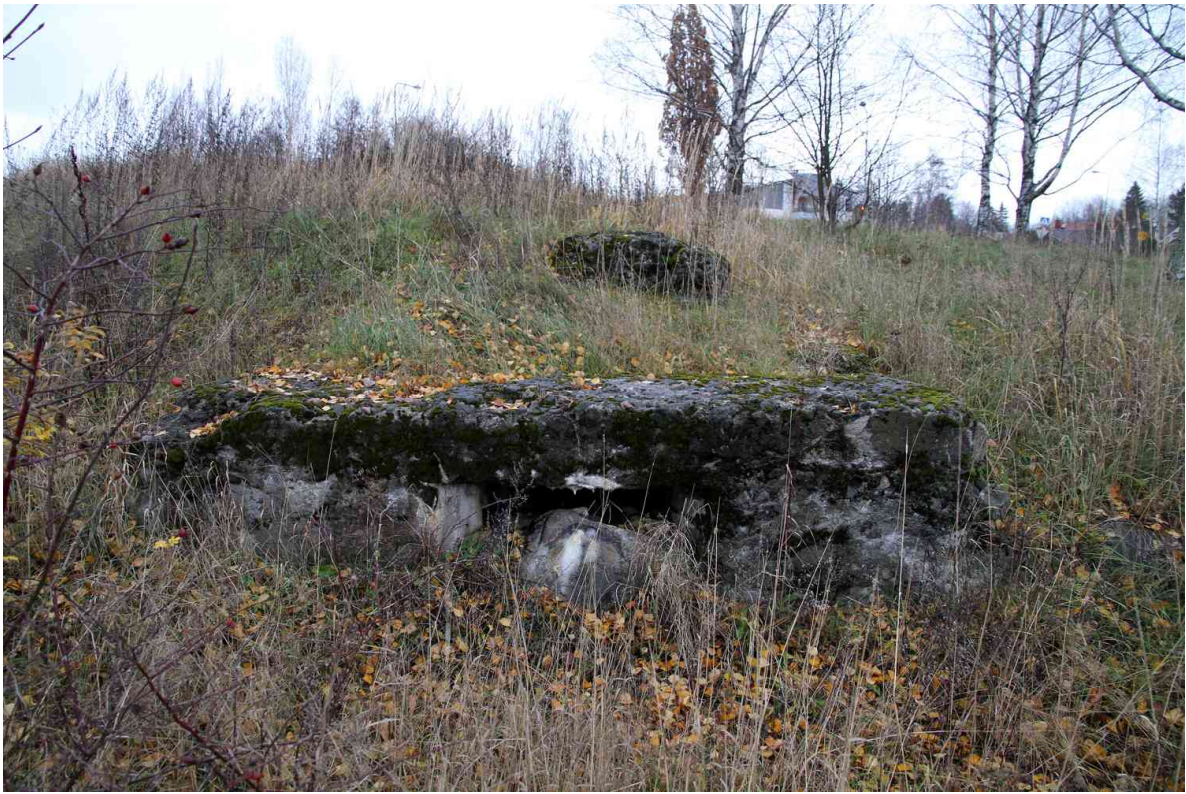
Ala-Malmi, Sepänmäki 2010:9

Kuva 9. Tukikohta IX, asema 7. Lähikuva suojahuoneesta/konekivääriasemasta.
4.11.2010. Kuvaussuunta NNE

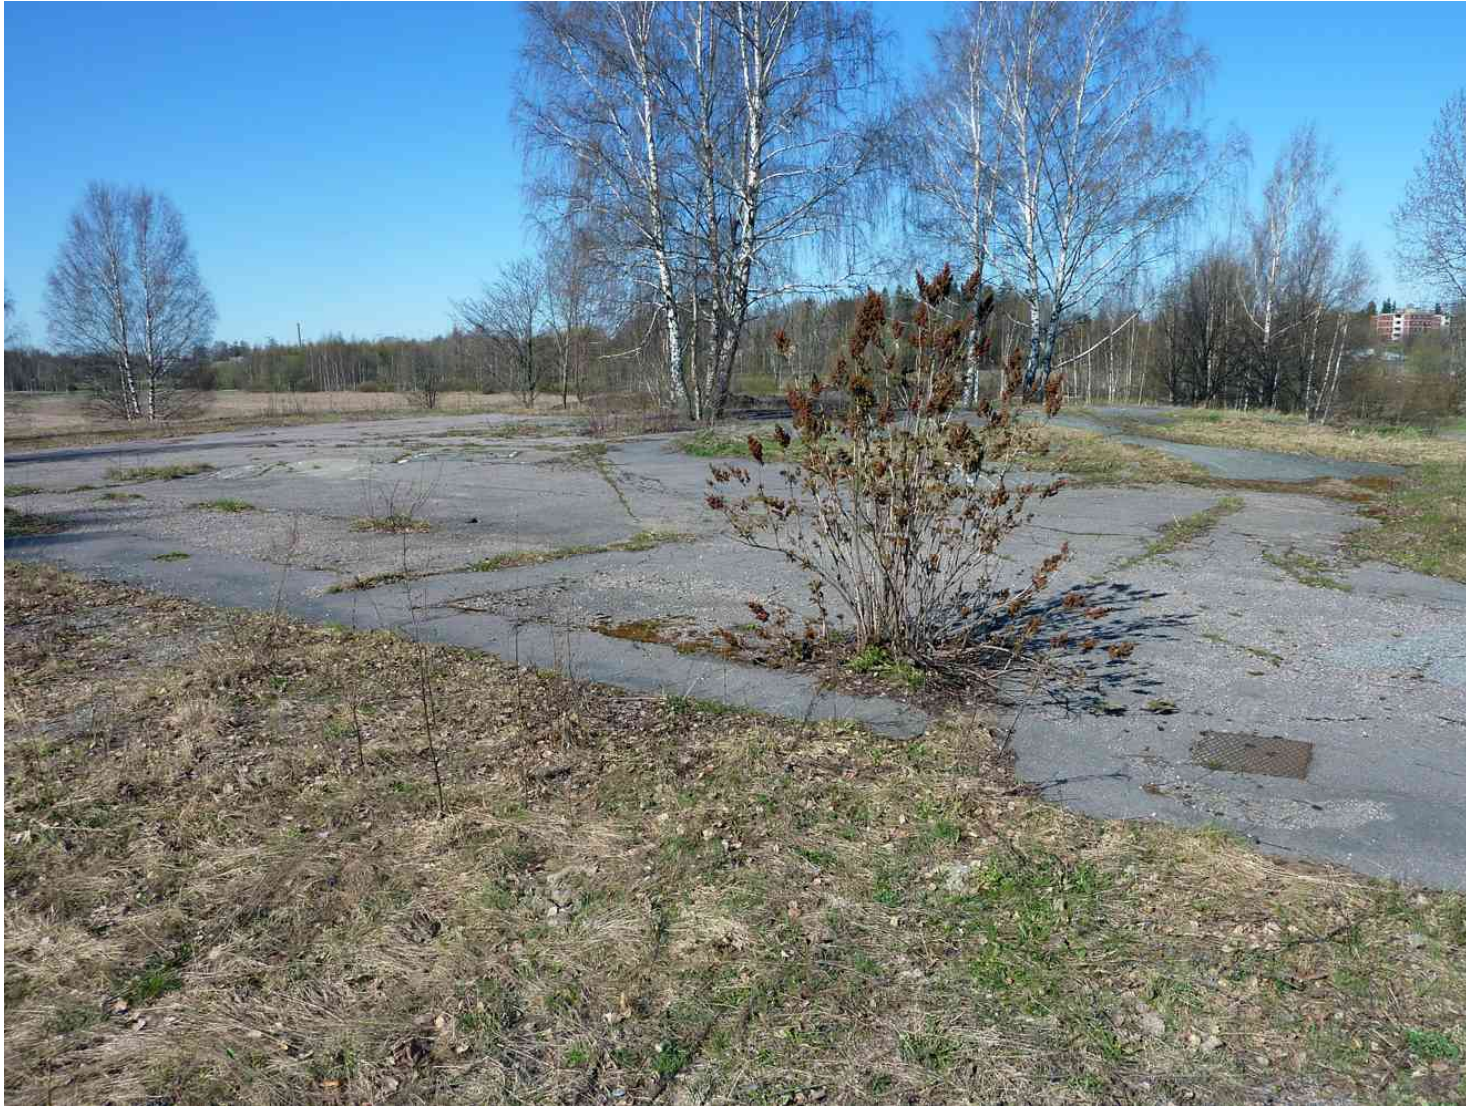
Ala-Malmi, Sepänmäki 2010:10

Kuva 10. Tukikohta IX, asema 7. Koulun entinen kallio- ja asfalttipintainen piha-alue kuvattuna pihan koilliskulmasta itäisen koulurakennuksen pohjoispään kohdalta. Kolme rakennusta on sijainnut pihan ympärillä U-muodossa avoimen sivun jäädessä oikealla sijaitsevalle Tullivuorentielle päin. Piha-alueen keski- ja eteläosissa ja rakennusten kohdilla sijaitsevat runsaasti aseman linnoitteita. Itäisen asemanosan taisteluhauta tuli kuvan vasemmasta reunasta mennessä kuvan keskellä näkyvien kahden kalliopaljastuman välistä, joiden kohdalla se kääntyi hiukan oikealle ja ohittaen kuvan keskellä olevat koivut oikealta puolelta (vrt. kuvat 110 ja 119). 6.5.2010. Kuvaussuunta SW.

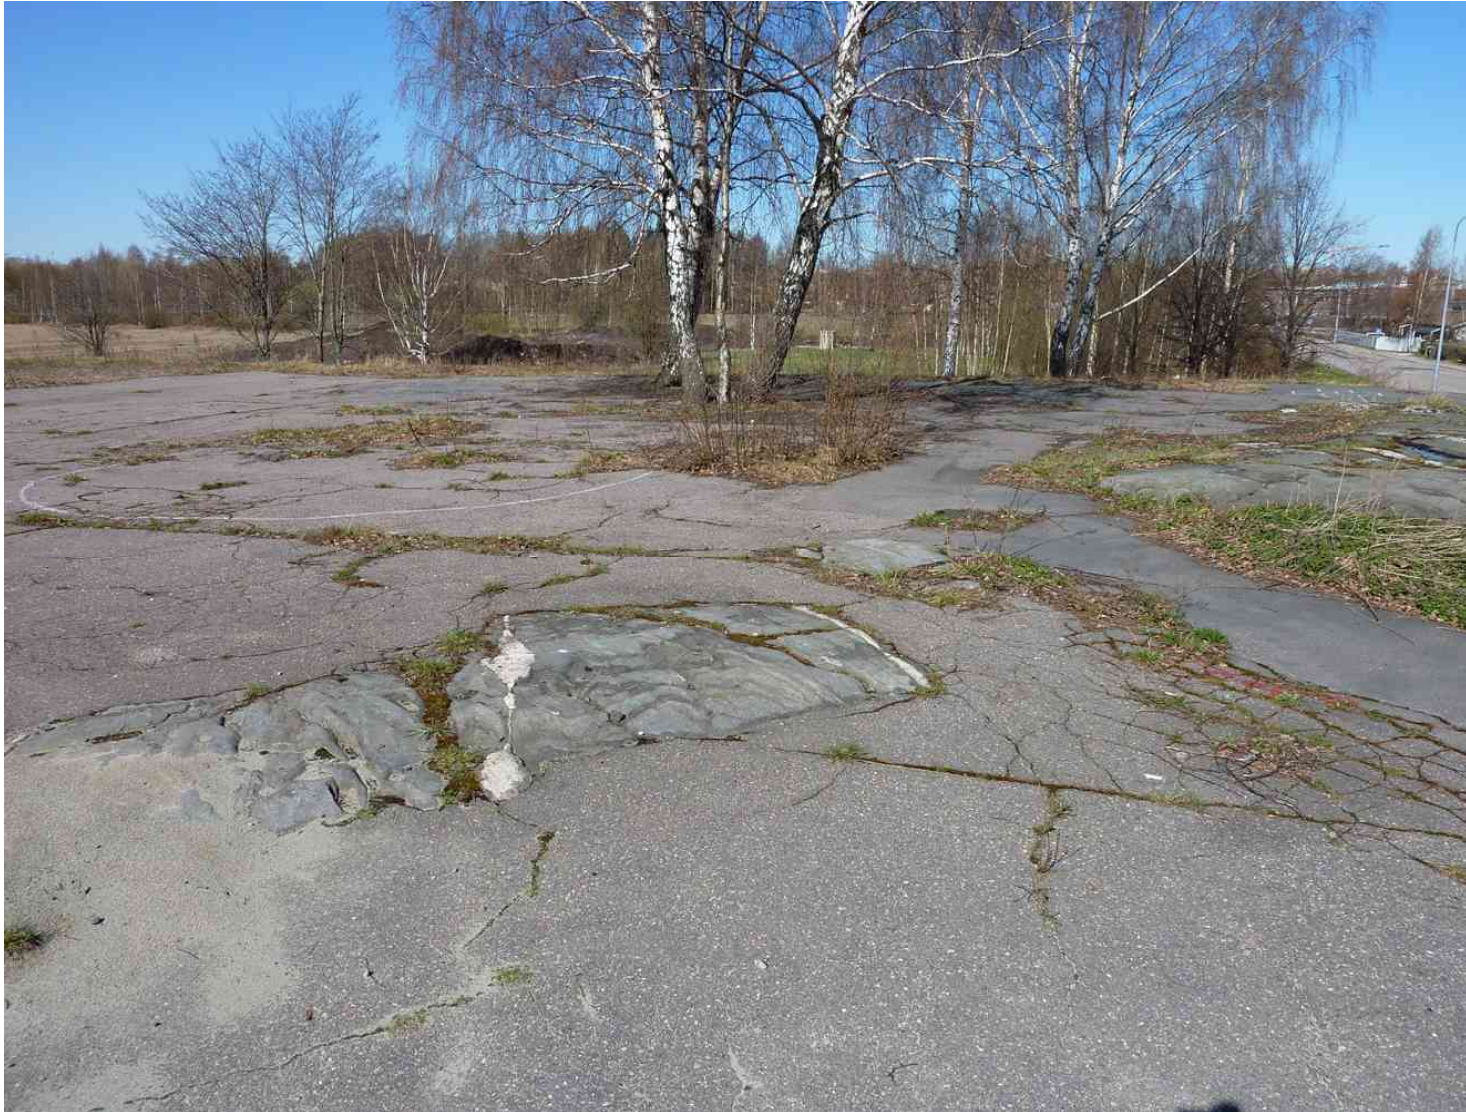
Ala-Malmi, Sepänmäki 2010:11

Kuva 11. Tukikohta IX, asema 7. Lähikuva edellisestä tilanteesta. Kuvassa näkyy kunnallistekniikan kaivon metallikansi (taisteluhaudan rikkoutunut mutkakohta keskisellä asemanosalla) ja sen putkien kulkusuunta erilaisena asvaltina. Keskisen asemanosan taisteluhauta on tullut samaa reittiä kuvan oikeasta reunasta ja mennyt kalliopaljastumien välistä ja kääntynyt enemmän oikealle menemään koivujen oikealta puolelta loppuen luoteisen asemanosan konekivääriasemaan. Se sijaitsi entisen läntisen koulurakennuksen kohdalla. Lounaisen asemanosan taisteluhauta erkani siitä ennen kuvan keskellä olevia koivuja menen kuvan vasemman reunan suuntaa. Sen konekivääriasema sijaitsi kuvan vasemmassa ylänurkassa sijaitsevan pihan lounaiskulman kohdalla. 6.5.2010. Kuvaussuunta NWW.

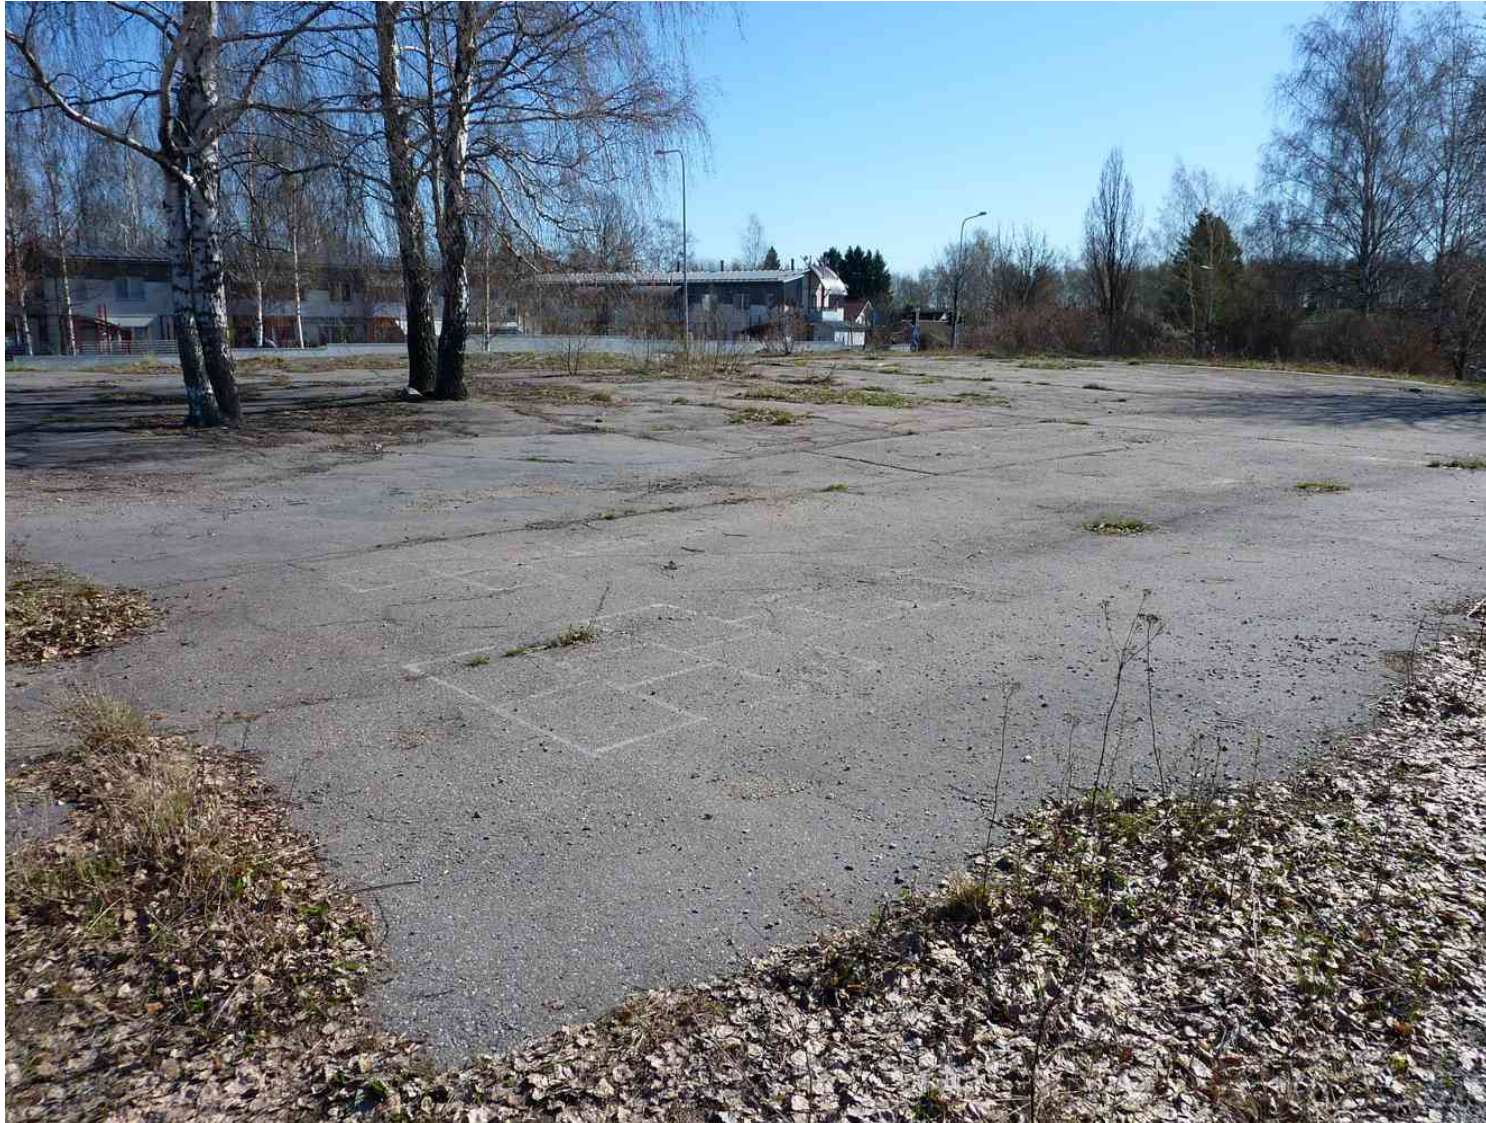
Ala-Malmi, Sepänmäki 2010:12

Kuva 12. Tukikohta IX, asema 7. Piha-alue kuvattuna pihan lounaisnurkasta, entisten eteläisen koulurakennusten luoteiskulmasta, kohti Tullivuorentietä. Lounaisen asemanosan suora taisteluhauta on tullut puiden oikealta puolelta viistosti kuvaan nähden. Sen konekivääriasema on sijainnut hyppyrutujen takana. Eteläisen asemanosan maavarainen hauta on lähtenyt siitä kohti pihan kaakkoisnurkassa sijaitsevaa suojuhuonetta kuvan oikeassa reunassa. 6.5.2010. Kuvaussuunta NE.

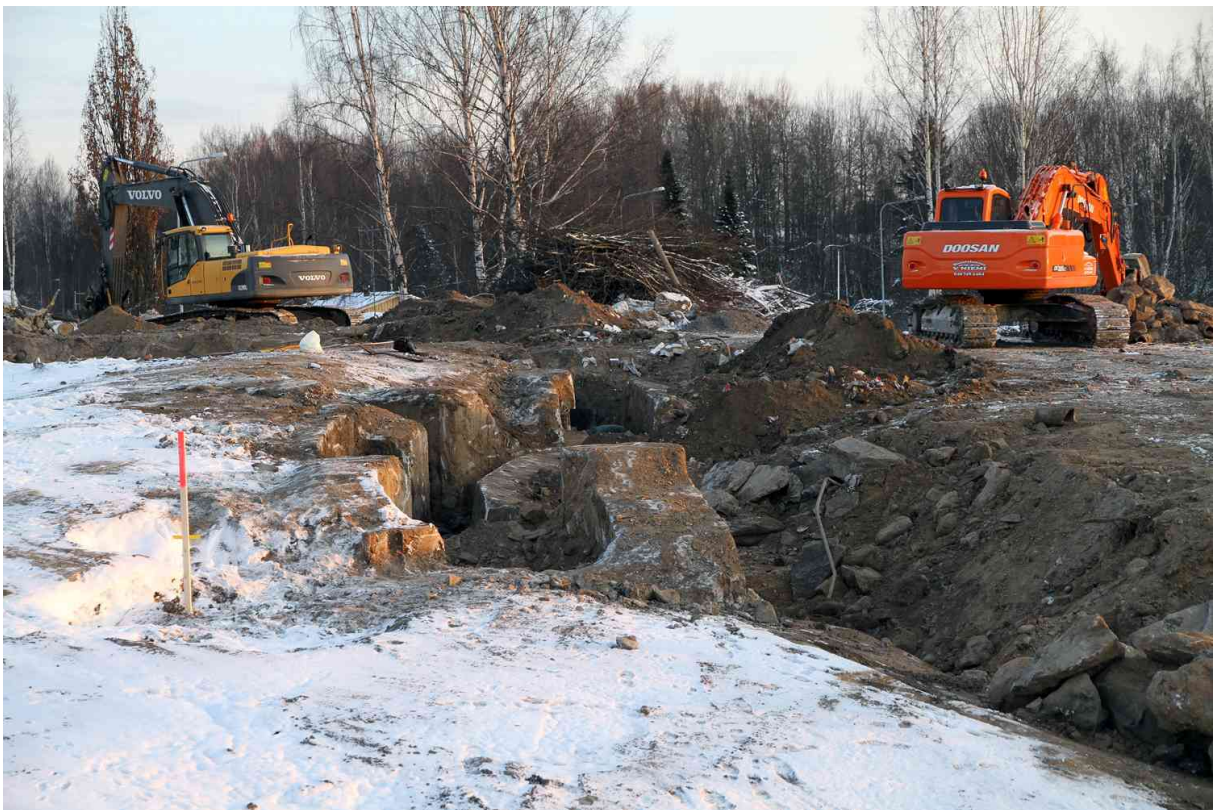
Ala-Malmi, Sepänmäki 2010:15

Kuva 24. Luoteinen asemanosa. Kukkulan luoteiskulman täyttömaita on poistettu kalliin saakka. Kerrosten alta on paljastunut aseman luoteinen osa; konekivääriasema ja NW-SE –suuntainen taisteluhauta. 26.11.2011. Kuvaussuunta SE.

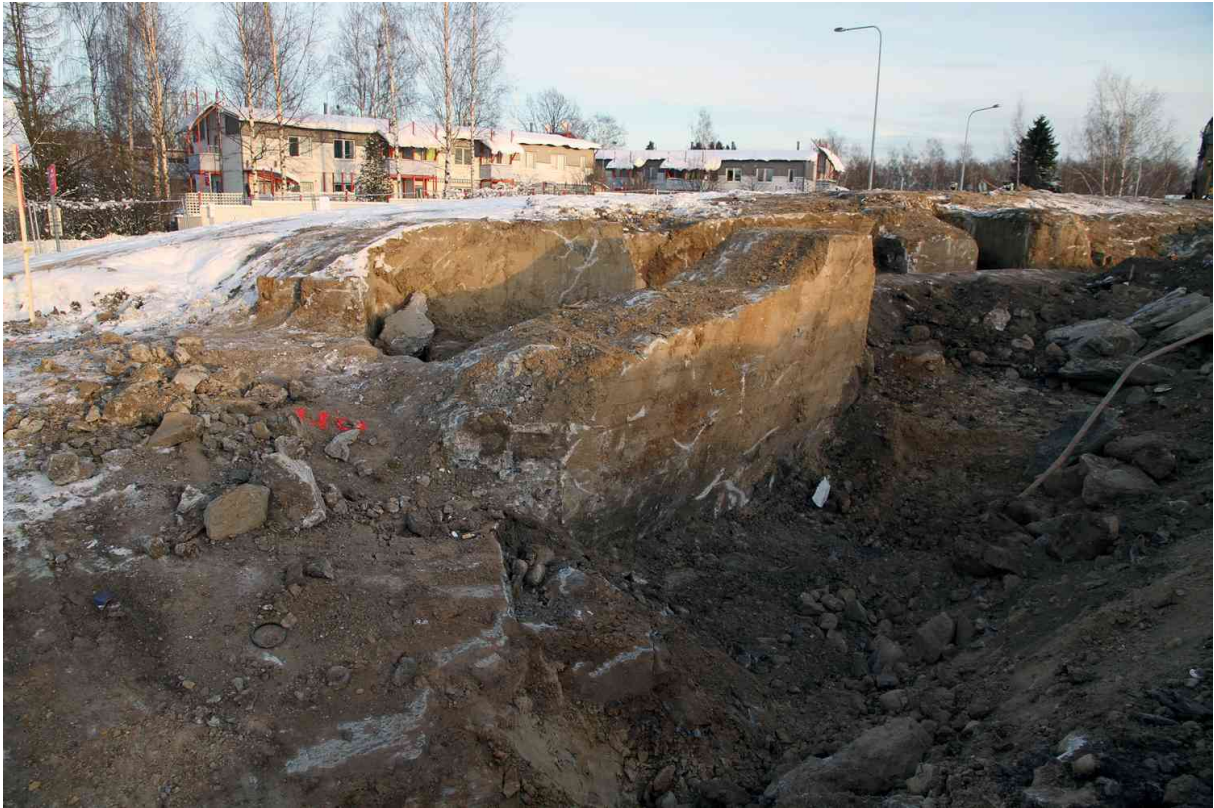
Ala-Malmi, Sepänmäki 2010:18

Kuva 27. Luoteinen asemanosa. Lähikuva taisteluhaudan luoteispäässä sijainneesta konekivääriasemasta, jonka etuosa on vahingoittunut. Ampuma-aukon vasemmassa reunassa näkyy pystyssä oleva rautalevy. 26.11.2010. Kuvaussuunta SE.

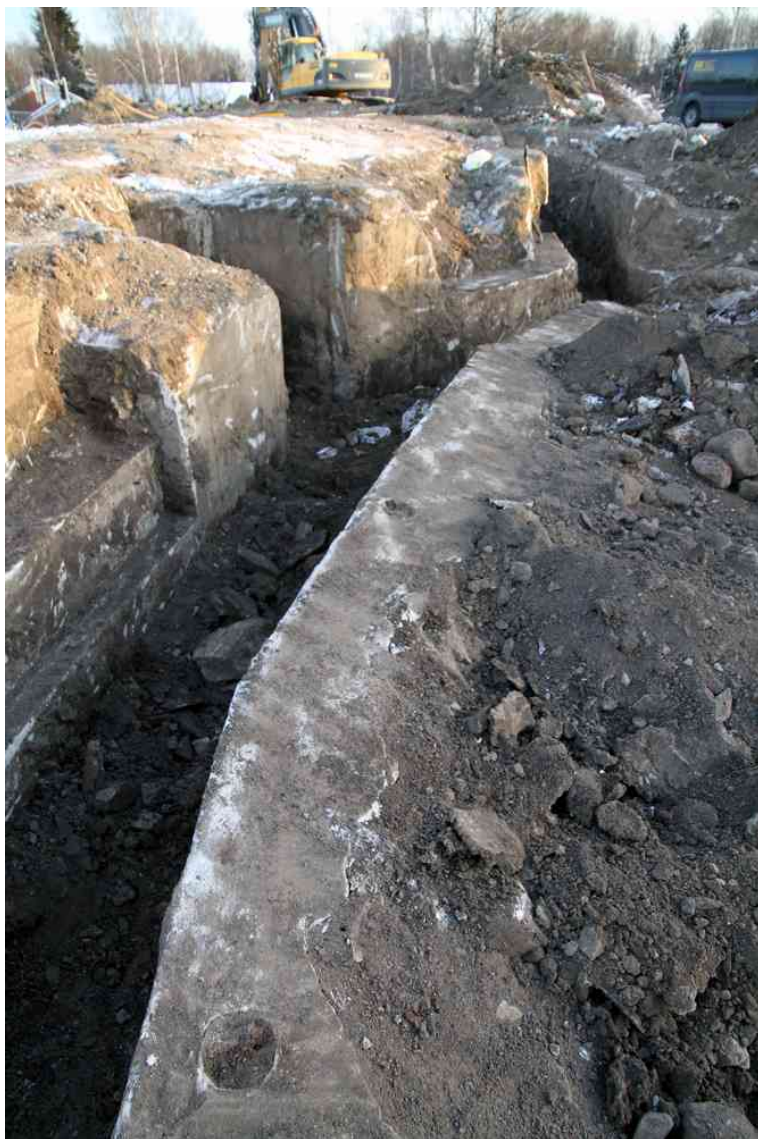
Ala-Malmi, Sepänmäki 2010:24

Kuva 33. Luoteinen asemanosa. Luoteisen asemanosan kalliota louhittu betonilla vahvistettu taisteluhauta. Torjuntasuunnan seinä ampumakorokkeineen ja porraskelmineen tukeutuu kokonaisuudessaan kalliota, mutta haudan taustaseinän kohdalla kalliota yläpinta on laskeutunut voimakkaasti. 26.10.2010. Kuvaussuunta SE.

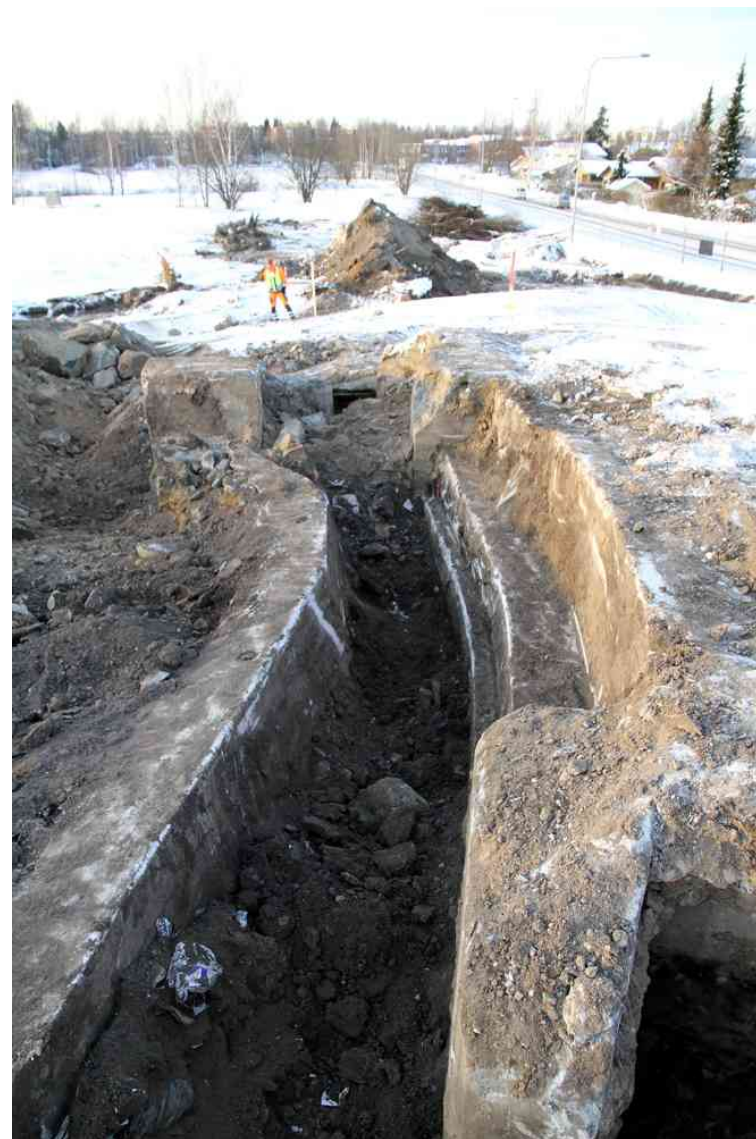
Ala-Malmi, Sepänmäki 2010:25

Kuva 34. Luoteinen asemanosa. Taisteluhautaosan kaakkoispää. Taaempänä näkyy sen, keskisen ja lounaisen taisteluhautojen risteyskohta. Takaseinän yläpinnassa näkyy paalujen kohdat. Taisteluhautojen yläosa on ollut hirsirakenteinen. 26.11.2010. Kuvaussuunta SEE.

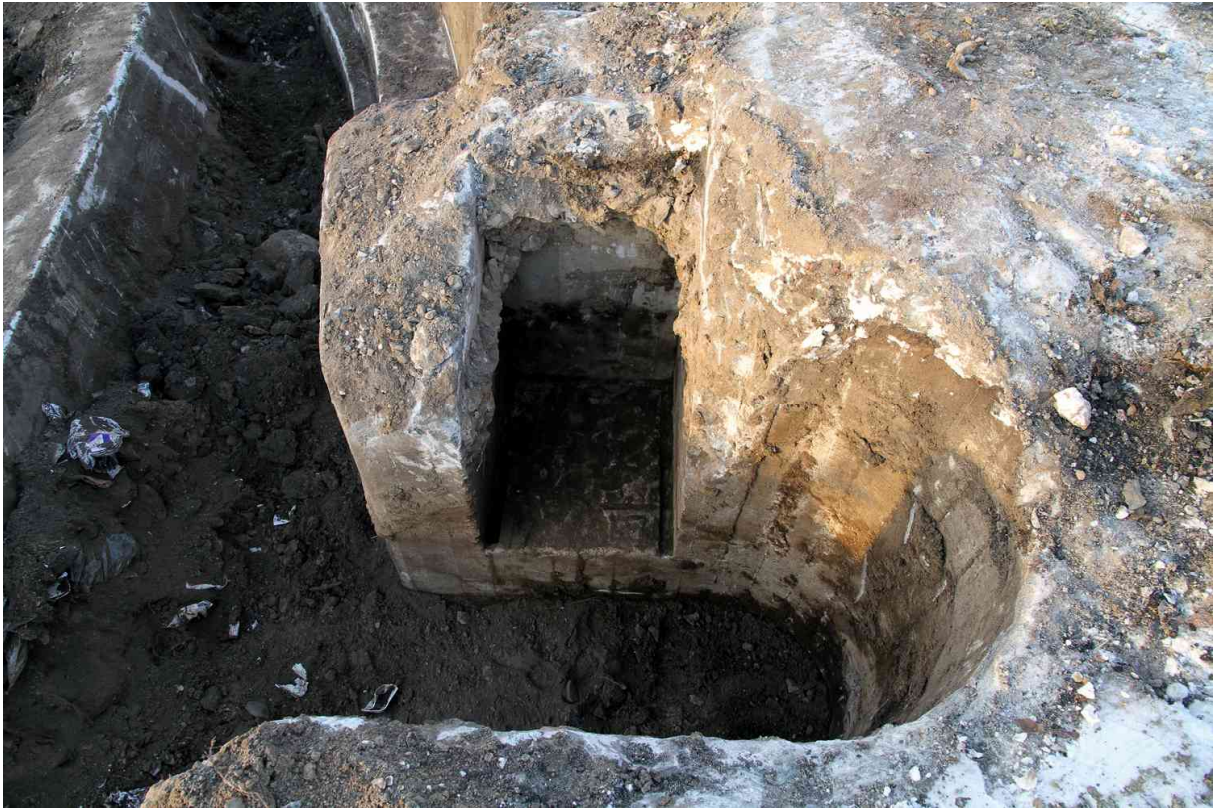
Ala-Malmi, Sepänmäki 2010:28

Kuva 37. Luoteinen asemanosa. Luoteinen taisteluhauta. Edessä näkyy sen, keskisen ja lounaisen taisteluhautojen risteyskohta. Luoteisen asemanosan itäpäässä näkyy niin torjuntaseinän kuin taustaseinän kohdalla rakenteissa vahinkoja. Torjuntasuunnan seinästä puuttuu yläosa. Taustaseinä on rikottu syvemmälle ja sen profiilissa näkyy metalliputki. 26.11.2010. Kuvaussuunta NE.

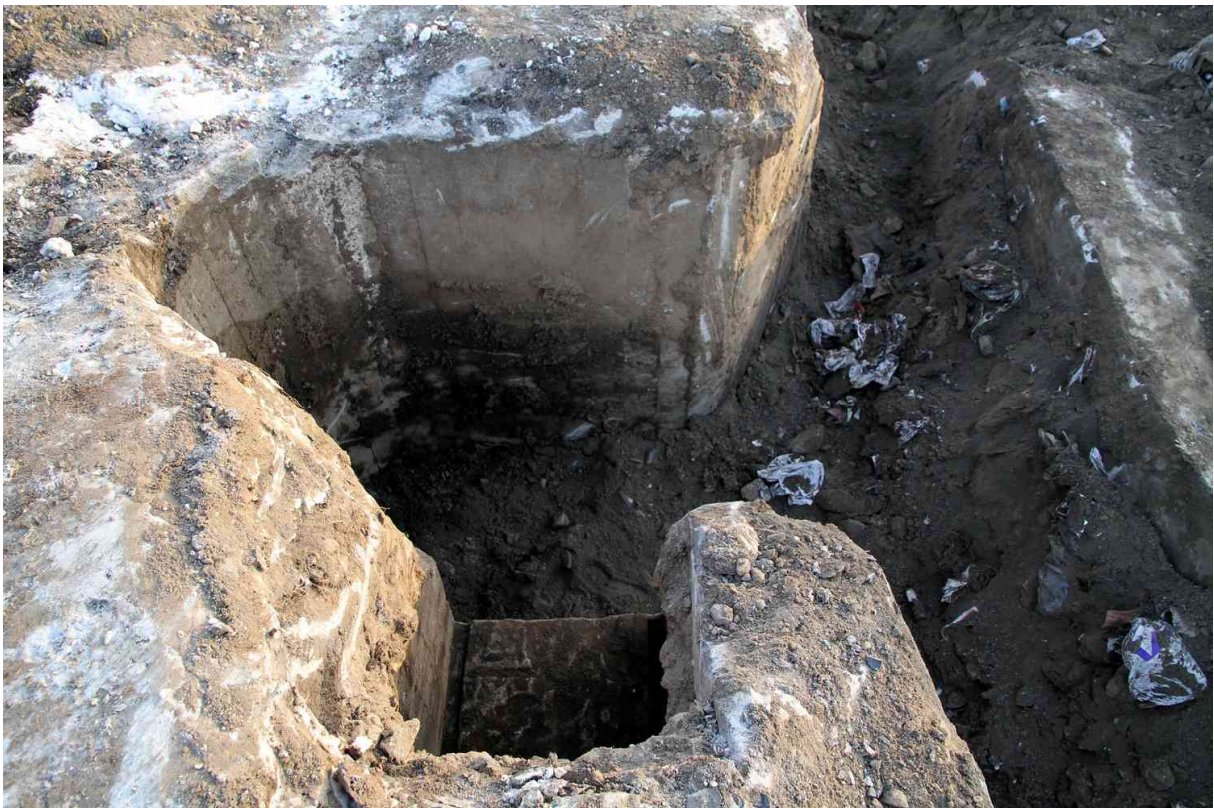
Ala-Malmi, Sepänmäki 2010:31

Kuva 40. Luoteinen asemanosa. Edellinen tilanne. Taisteluhaudat on täytetty "melko" äskettäin, sillä niissä oli mm. paljon muovipusseja. 26.11.2010. Kuvaussuunta SE.
