HELSINKI, ALA-MALMI, SEPÄNMÄKI, TULLIVUORENTIE 6, TUKIKOHTA IX:7

ENSIMMÄISEN MAAILMANSODAN AIKAISEN HELSINGIN
MAALINNOITUKSEN TUKIKOHDAN KARTOITUS

Markku Heikkinen

2010

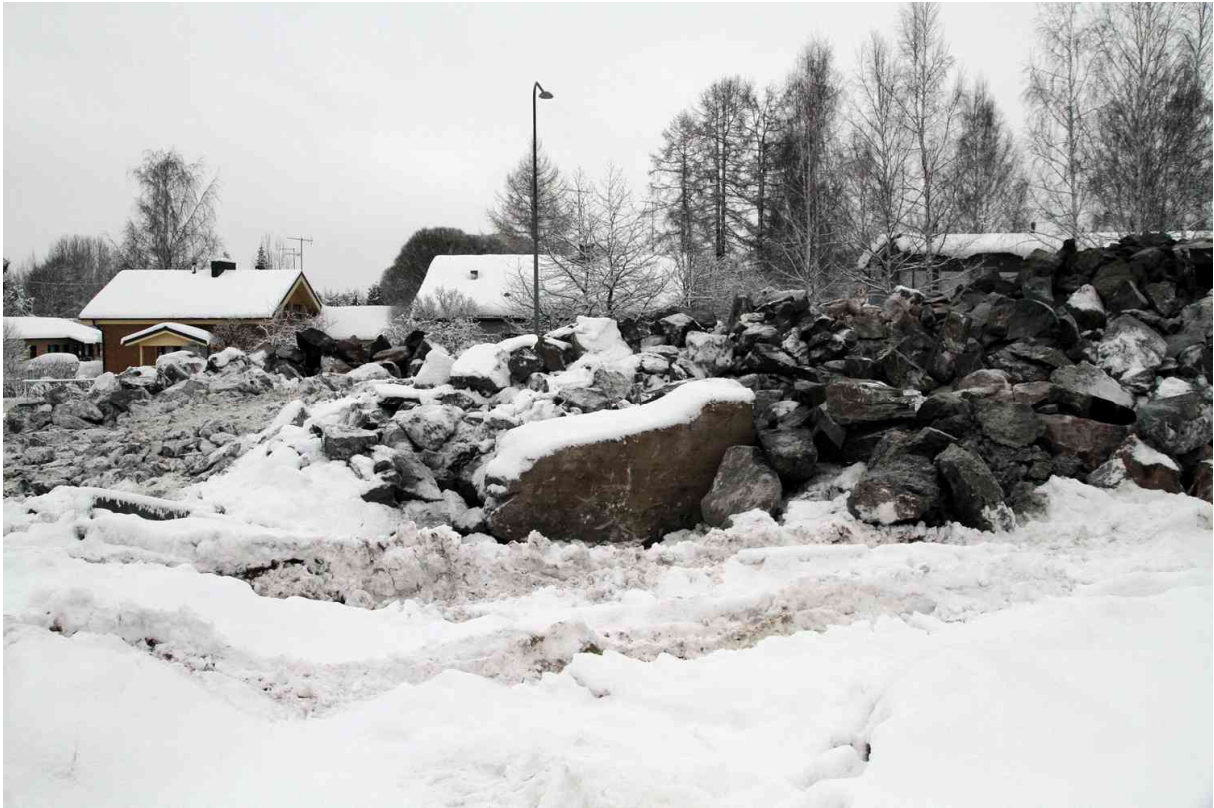
Ala-Malmi, Sepänmäki 2010:36

Kuva 45. Luoteinen asemanosa. Yleiskuva asemanosasta. Edessä näkyy tähytys-/kivääriaseman itäpuolelta taisteluhaudan torjuntasuunnan seinän kohta, josta seinän ylimmät osat on poistettu. 26.11.2010. Kuvaussuunta W.

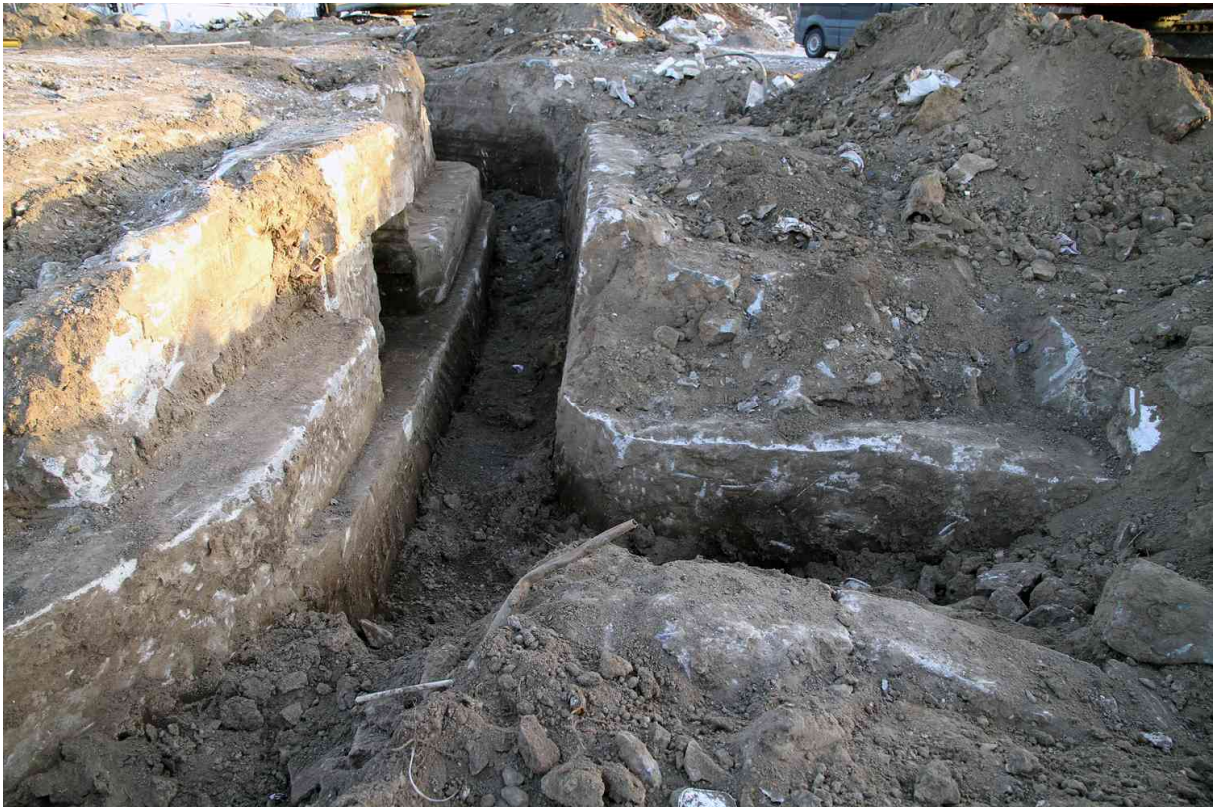
Ala-Malmi, Sepänmäki 2010:37

Kuva 46. Luoteinen asemanosa. Kallion räjäyttämisen jälkeen vain ison konekivääriaseman seinä on vielä jäljellä. 9.12.2010. Kuvaussuunta N.

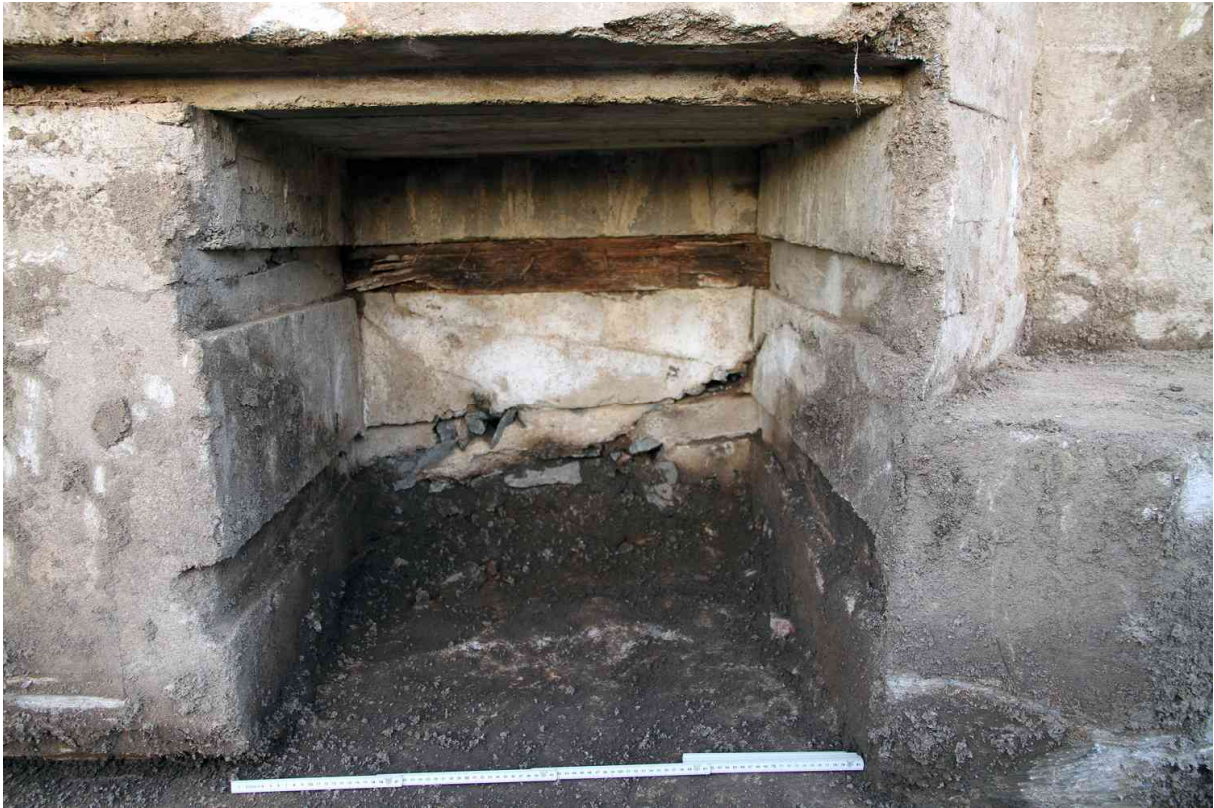
Ala-Malmi, Sepänmäki 2010:44

Kuva 53. Keskinen asemanosa. Ammuskomero. Eri tasolla olevia hyllyjen puujäännöksiä oli vielä jäljellä takaseinässä. 26.11.2010. Kuvaussuunta N.

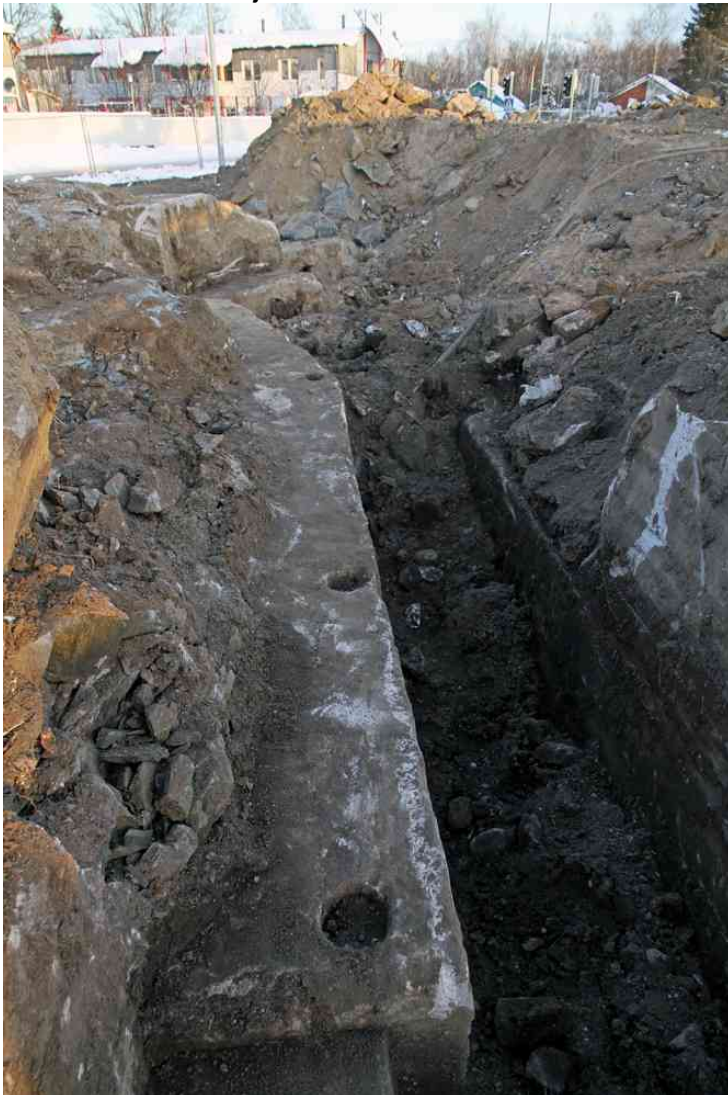
Ala-Malmi, Sepänmäki 2010:47

Kuva 56. Keskinen asemanosa. Entisen koulun kunnallistekniikan takia rikottu taisteluhaudan eteläseinän keskiosan mutkakohdassa. Putket on vedetty taisteluhaudan linjalla koillisen suuntaan. 26.11.2010. Kuvaussuunta SW.

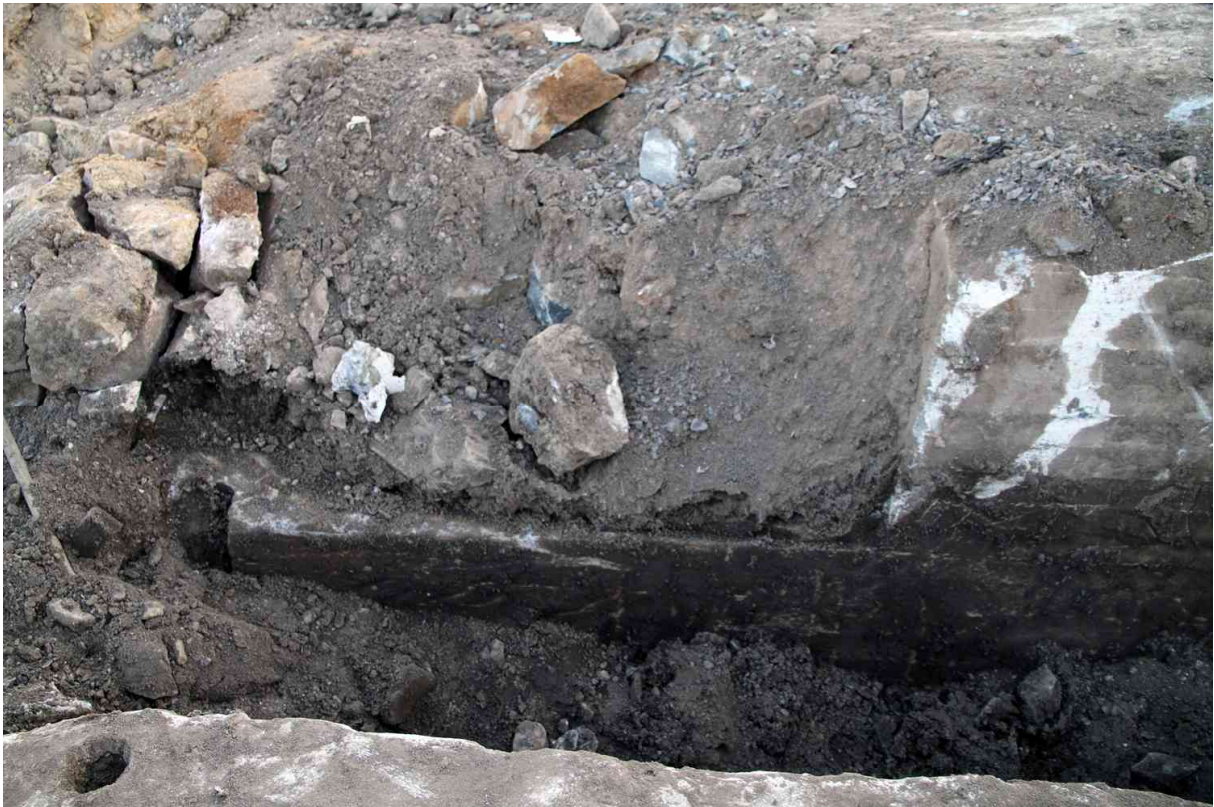
Ala-Malmi, Sepänmäki 2010:52

Kuva 61. Keskinen asemanosa. Taisteluhaudan eteläseinää tämän osan itäpäässä. Kuvan vasemmassa reunassa molempien seinien yläpinnalla näkyy paalunsijat. 26.11.2010. Kuvaussuunta SSE.

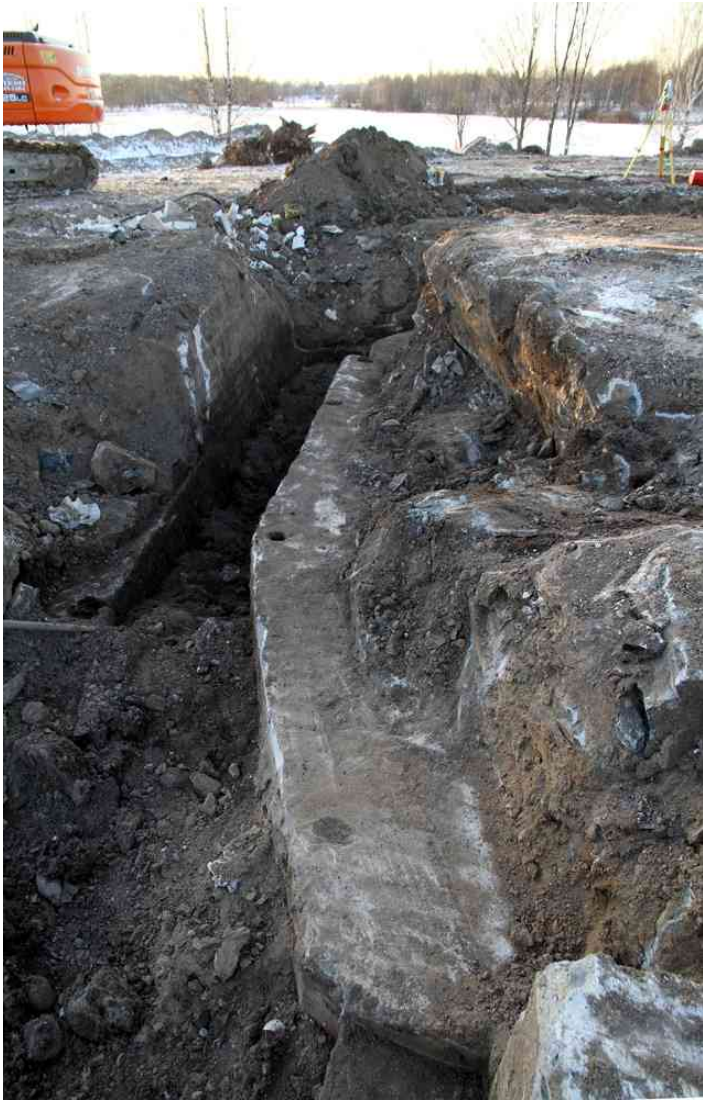
Ala-Malmi, Sepänmäki 2010:53

Kuva 62. Keskinen asemanosa. Taisteluhaudan itäpuolisko. 26.11.2010.
Kuvaussuunta SWW.

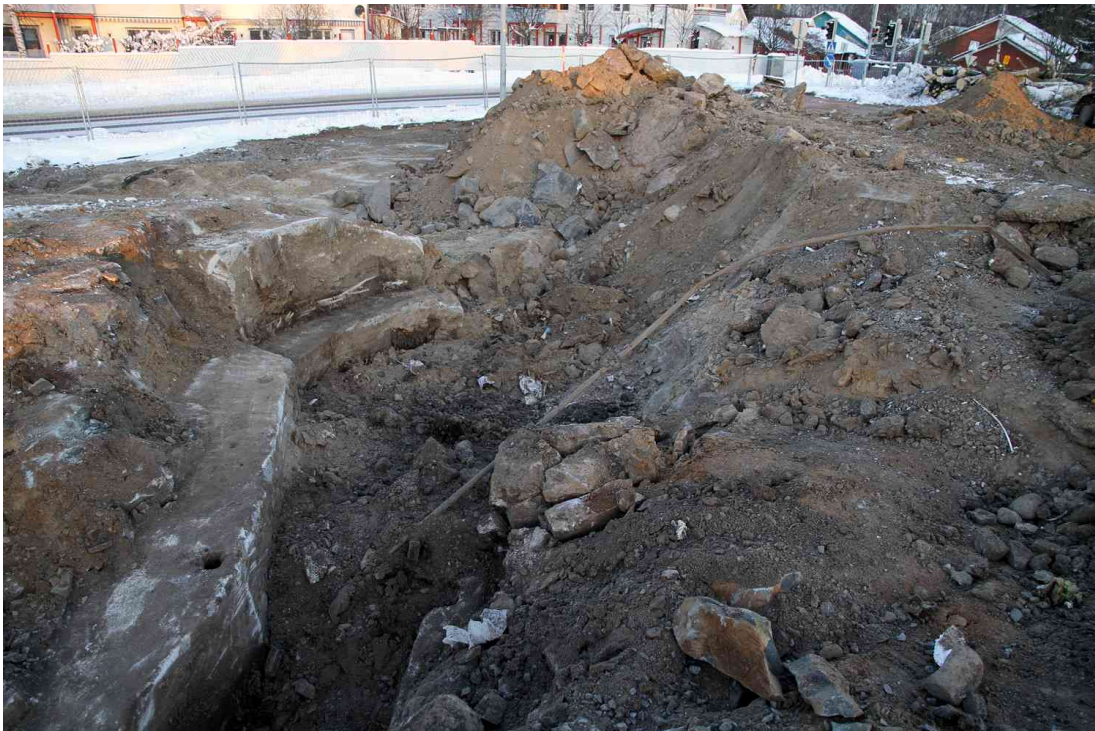
Ala-Malmi, Sepänmäki 2010:54

Kuva 63. Keskinen asemanosa. Taisteluhaudan itäisin osa ennen mutkaa.
26.11.2010. Kuvaussuunta NWW.

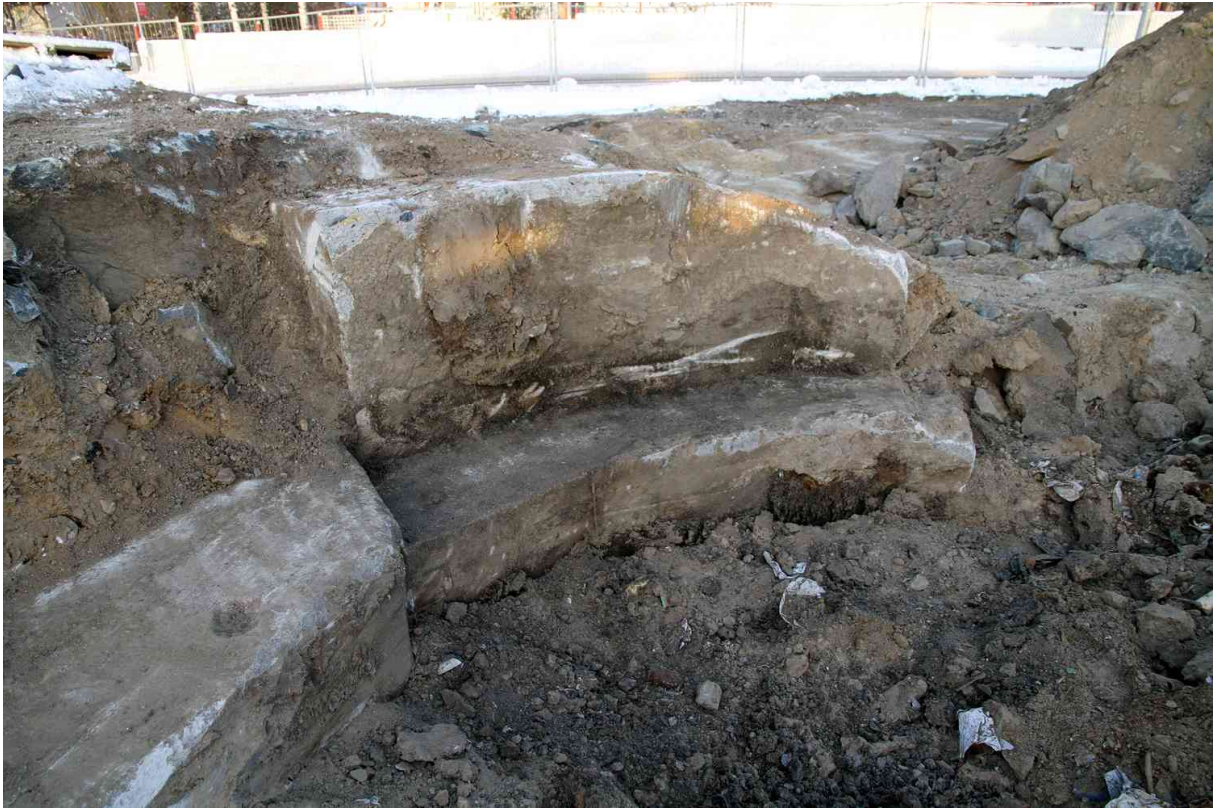
Ala-Malmi, Sepänmäki 2010:55

Kuva 64. Keskinen asemanosa. Lähikuva itäpäähän rintavarustusta. Kuvan oikeassa reunassa edellä mainitut putket ovat menneet läpi varustusten. 26.11.2010. Kuvaussuunta NNE.

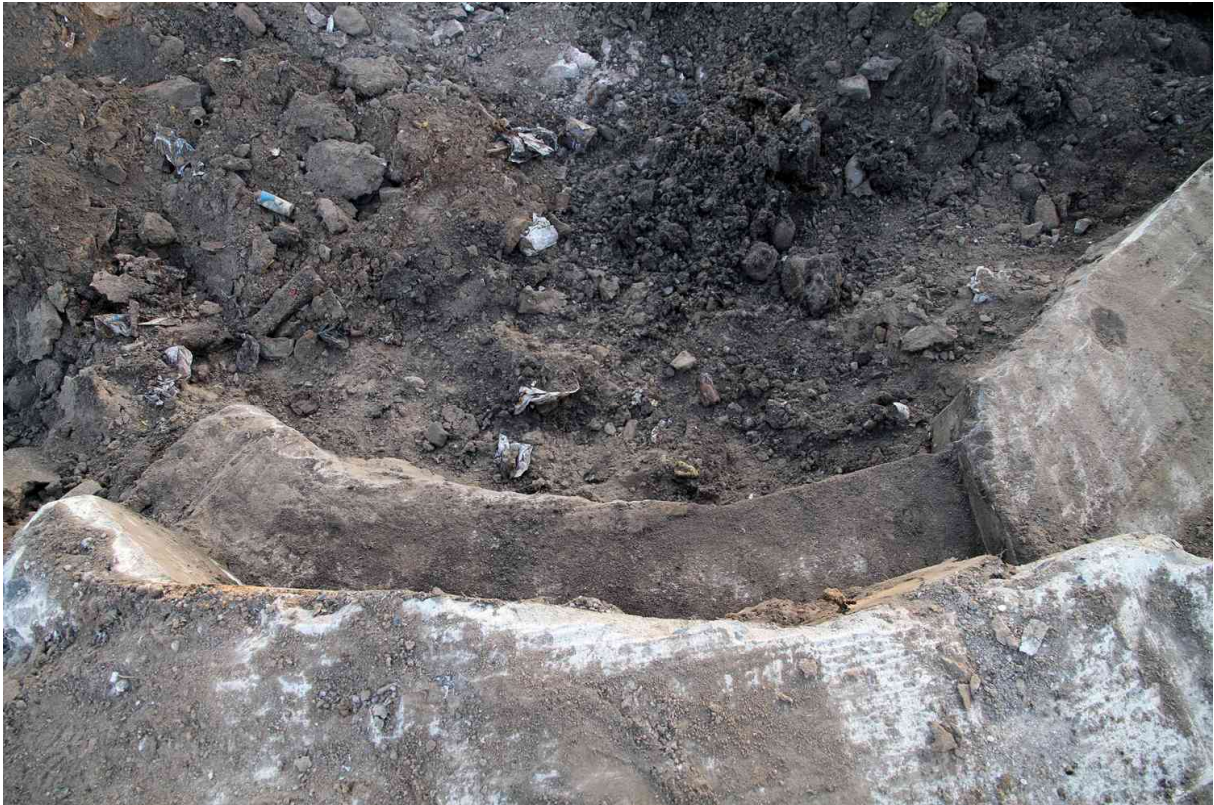
Ala-Malmi, Sepänmäki 2010:56

Kuva 65. Keskinen asemanosa. Edellinen kohta kuvattuna ylhäältä. 26.11.2010. Kuvaussuunta S.

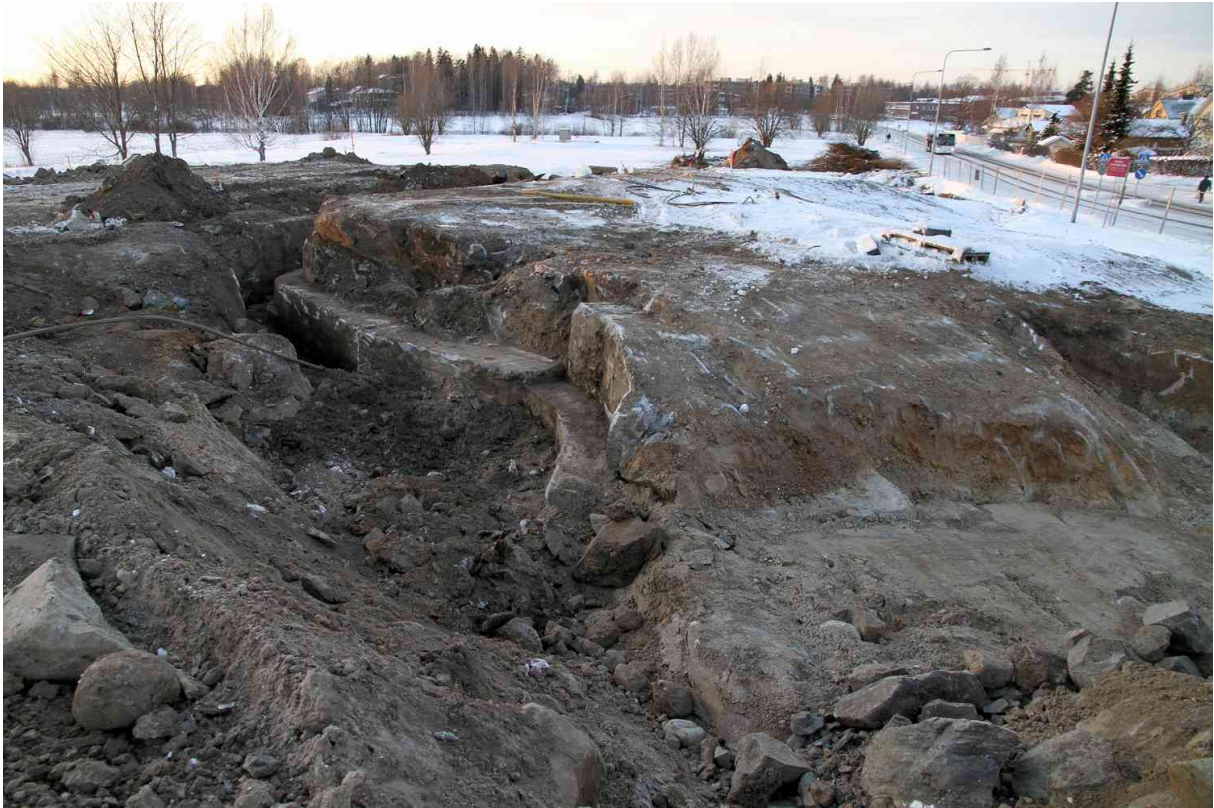
Ala-Malmi, Sepänmäki 2010:57

Kuva 66. Keskinen asemanosa. Taisteluhaudan itäpuolisko. 26.11.2010.
Kuvaussuunta SWW.

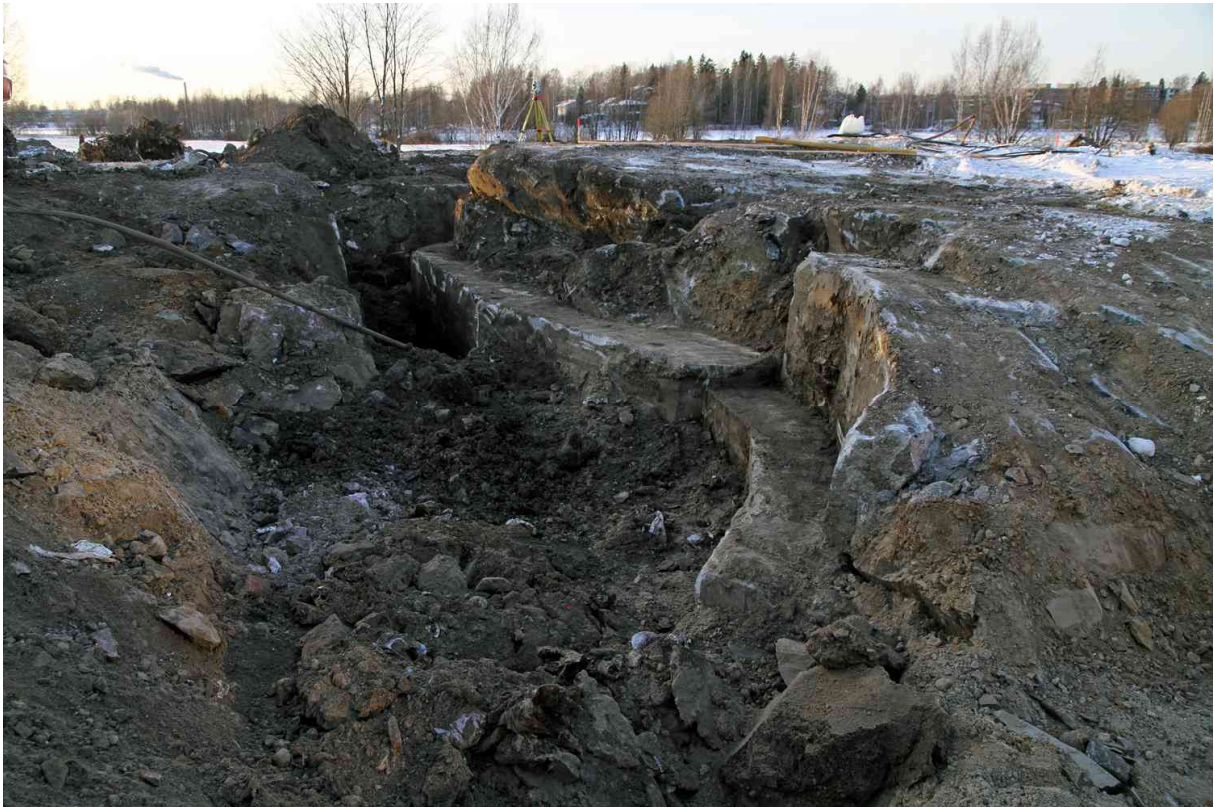
Ala-Malmi, Sepänmäki 2010:58

Kuva 67. Keskinen asemanosa. Edellinen tilanne kuvattuna alhaalta taisteluhaudasta. 26.11.2010. Kuvaussuunta SWW.

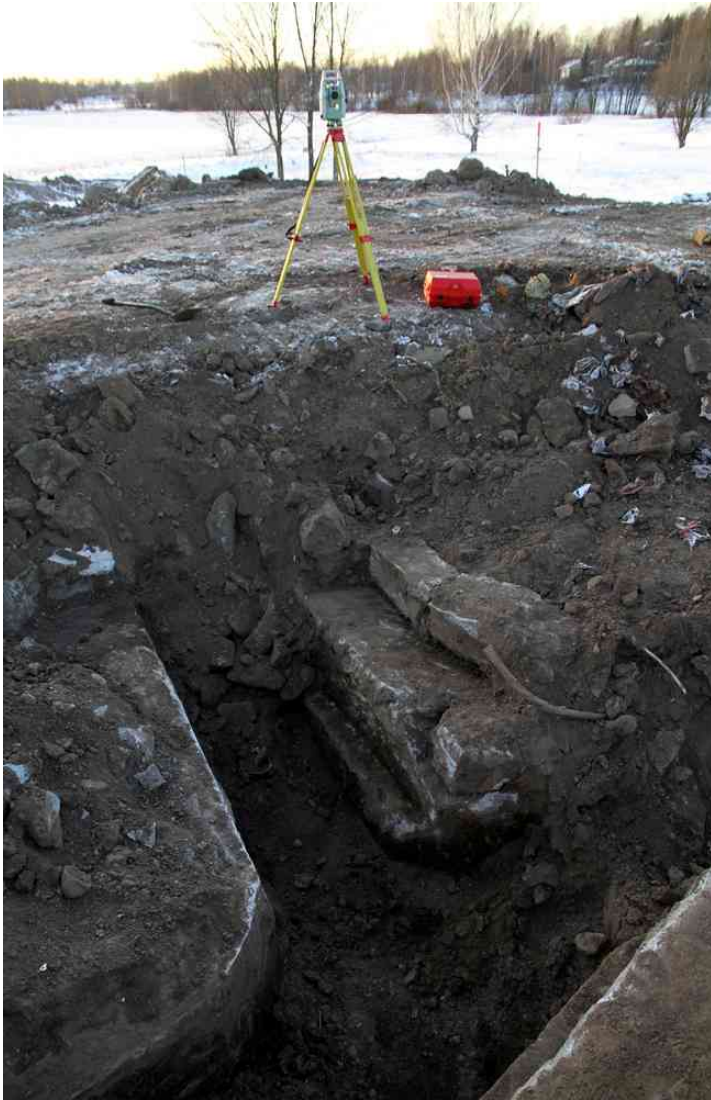
Ala-Malmi, Sepänmäki 2010:59

Kuva 68. Lounainen asemanosa. Luoteisen, keskisen ja lounaisen taisteluhautojen risteys. 26.11.2010. Kuvaussuunta SWW.

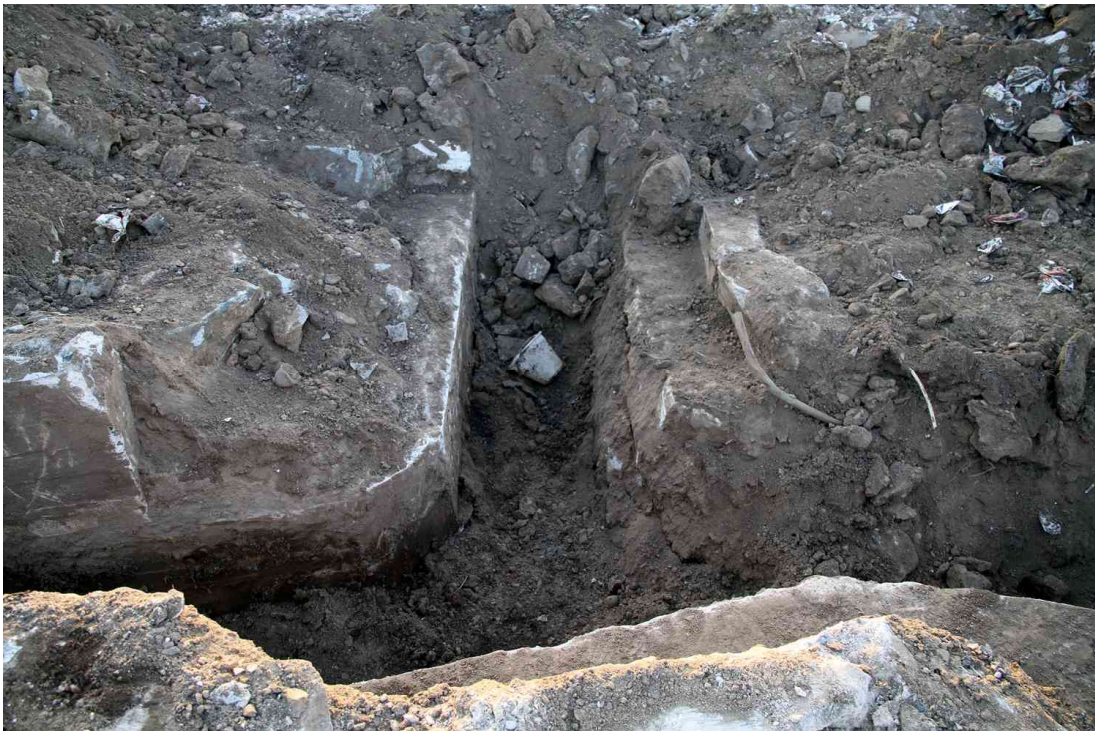
Ala-Malmi, Sepänmäki 2010:60

Kuva 69. Lounainen asemanosa. Edellinen tilanne. 26.11.2010. Kuvaussuunta SW.

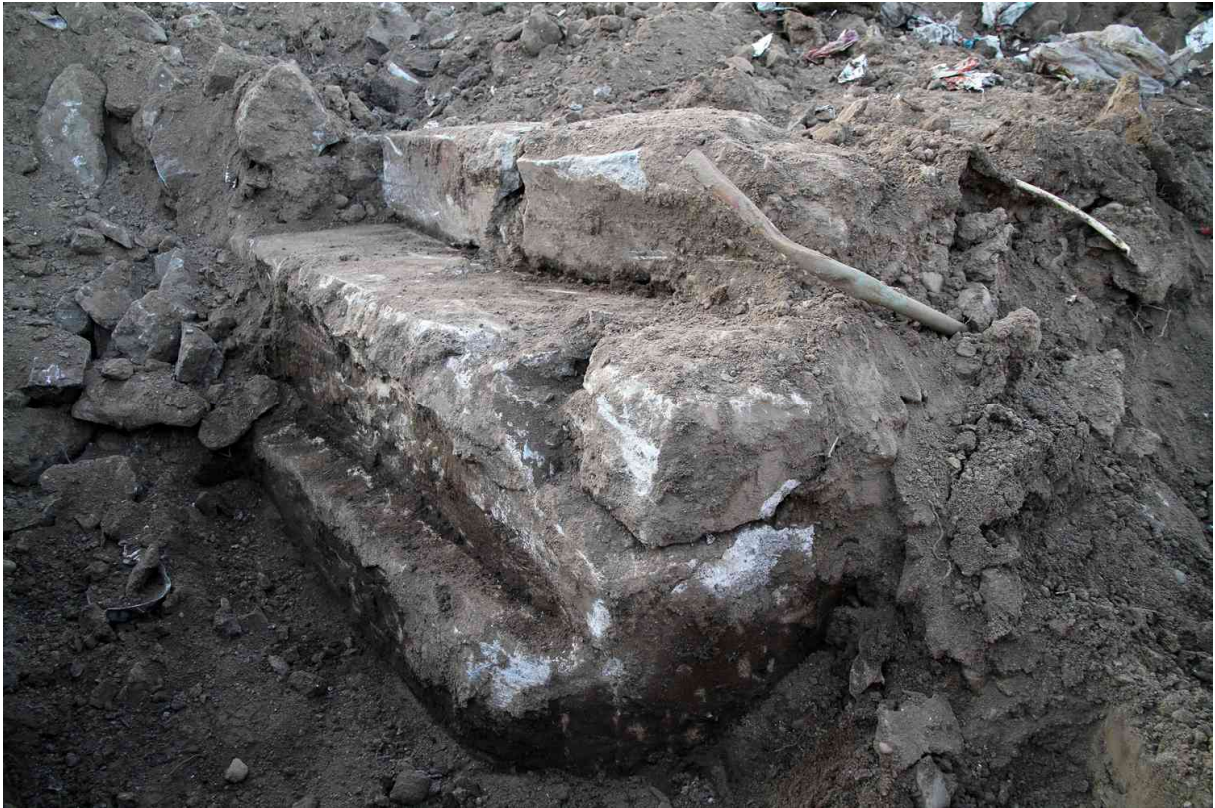
Ala-Malmi, Sepänmäki 2010:61

Kuva 70. Lounainen asemanosa. Taisteluhaudan rintavarustuksen kaakkoiskulman alaosa. 26.11.2010. Kuvaussuunta SWW.

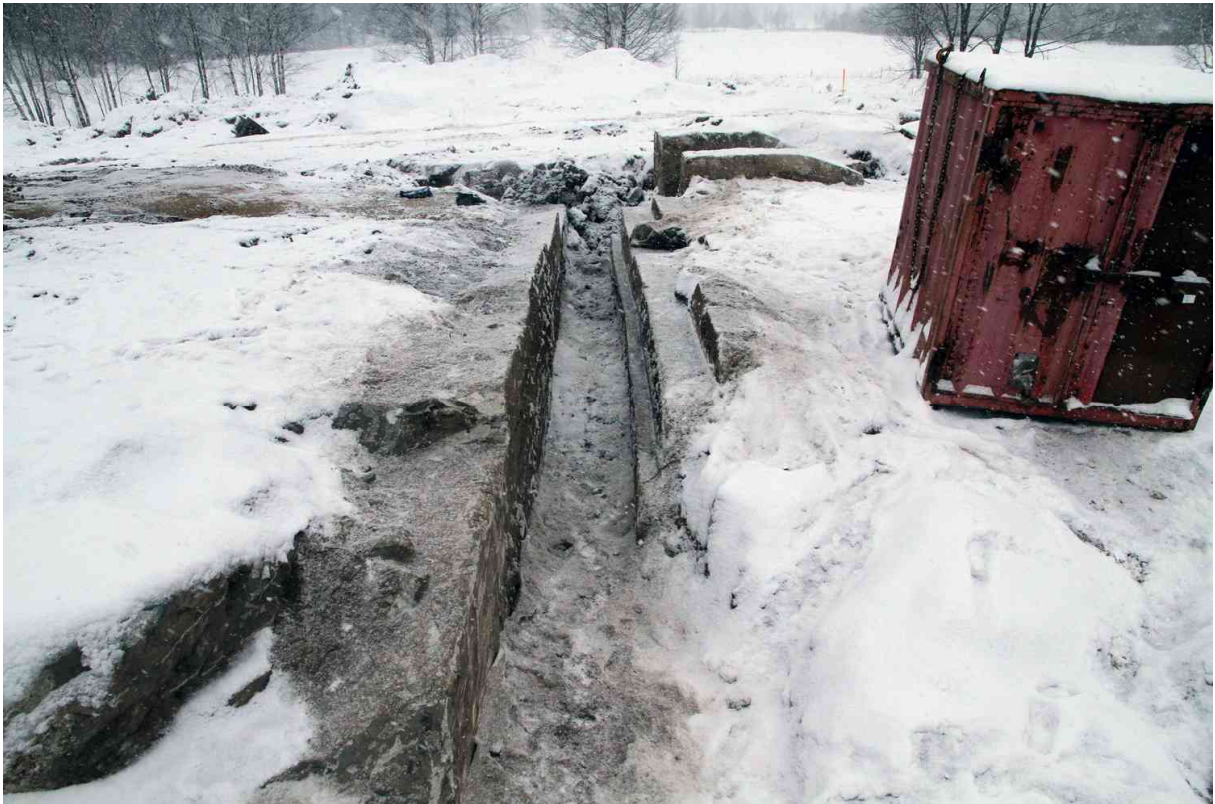
Ala-Malmi, Sepänmäki 2010:62

Kuva 71. Lounainen asemanosa. Taisteluhauta. 3.12.2010. Kuvaussuunta SW.

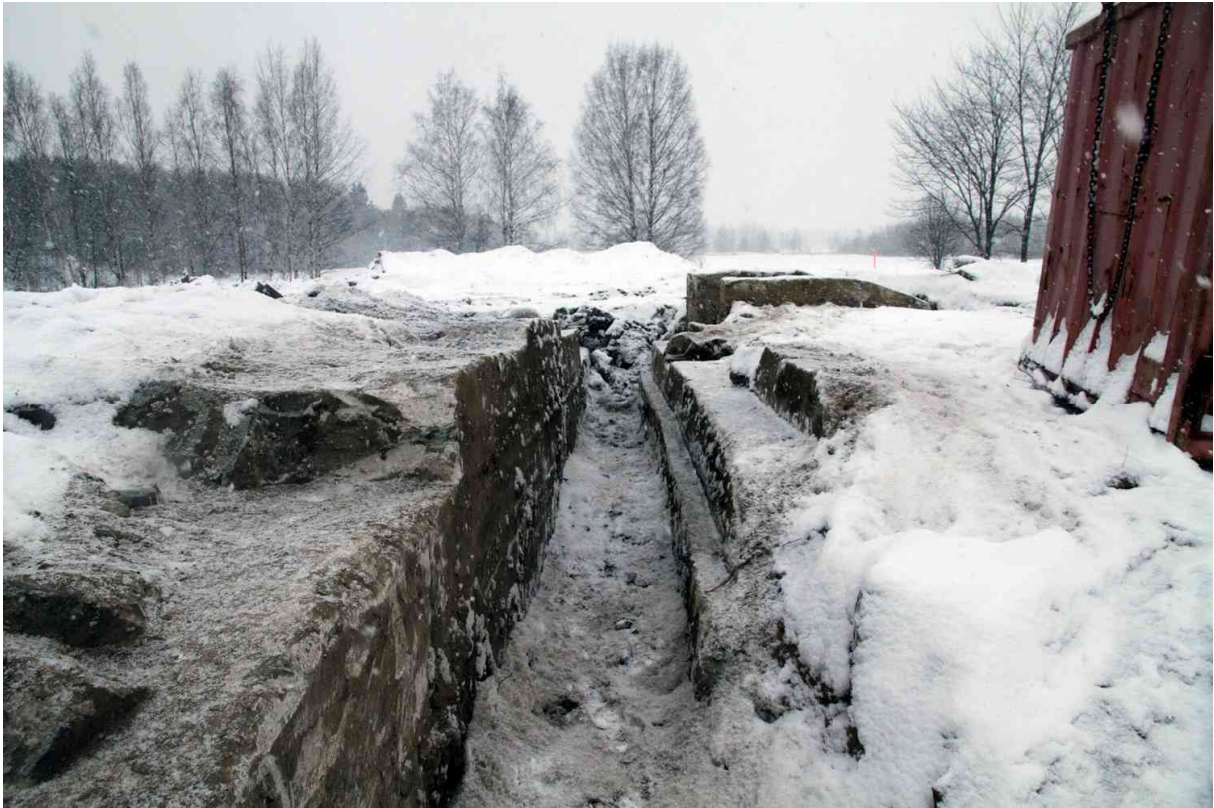
Ala-Malmi, Sepänmäki 2010:63

Kuva 72. Lounainen asemanosa. Taisteluhauta kuvattuna haudasta käsin.
3.12.2010. Kuvaussuunta SW.

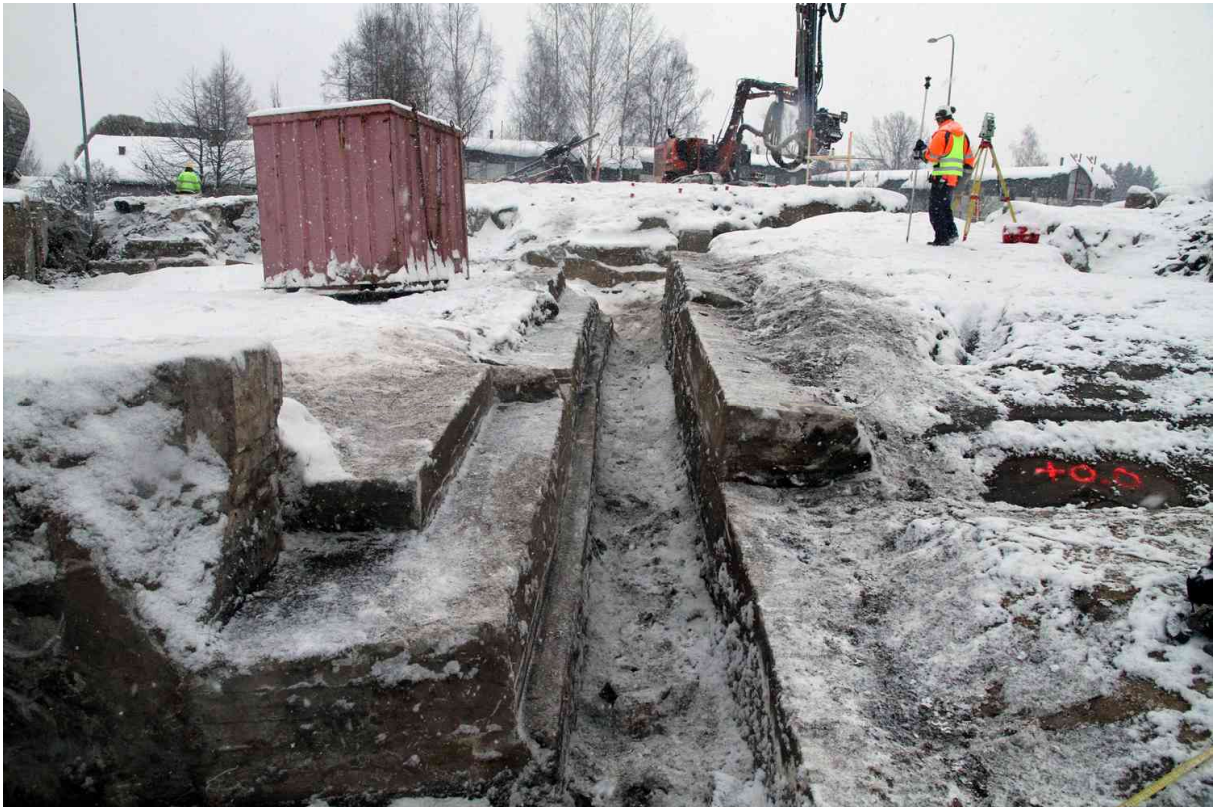
Ala-Malmi, Sepänmäki 2010:64

Kuva 73. Lounainen asemanosa. Taisteluhauta ympäristöineen. Ilari Limnell mittaa linnoitteita takymetrillä.
3.12.2010. Kuvaussuunta NE.

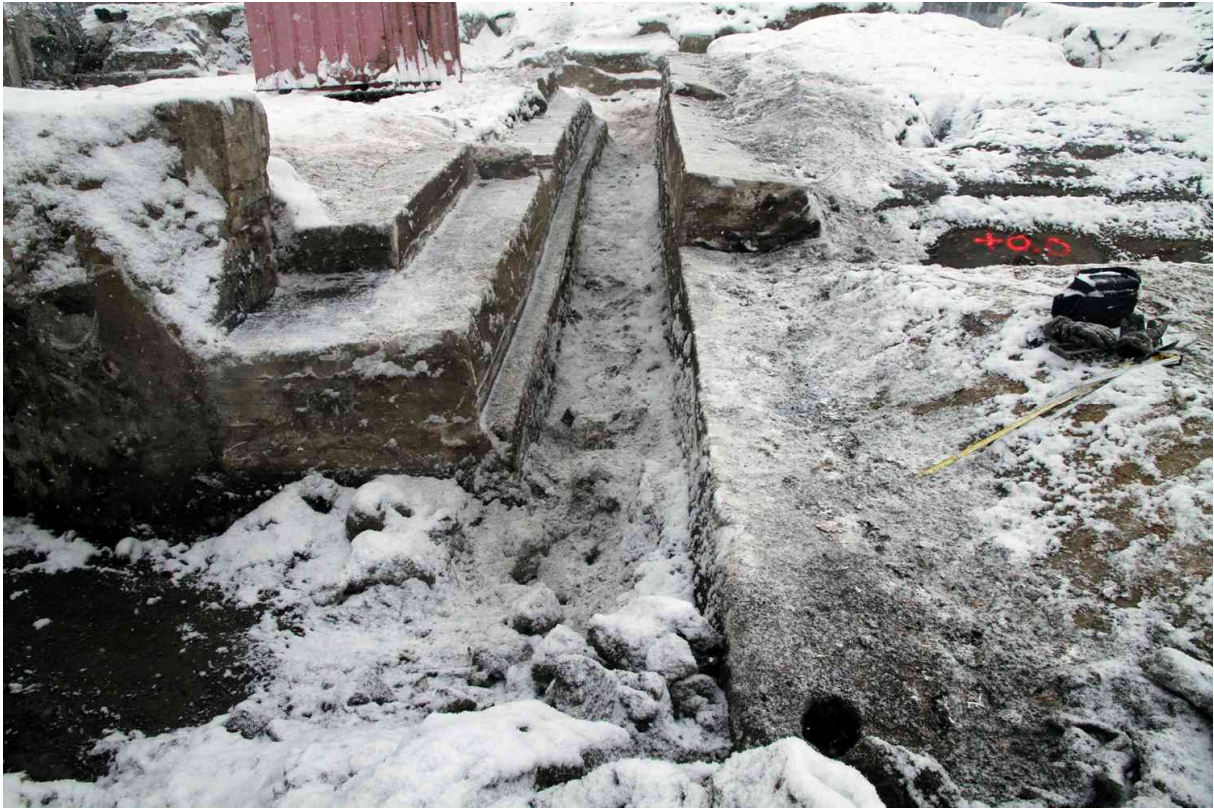
Ala-Malmi, Sepänmäki 2010:65

Kuva 74. Lounainen asemanosa. Taisteluhauta. Oikealla haudan takaseinän yläpinnalla näkyy paalunsijoja. 3.12.2010. Kuvaussuunta NE

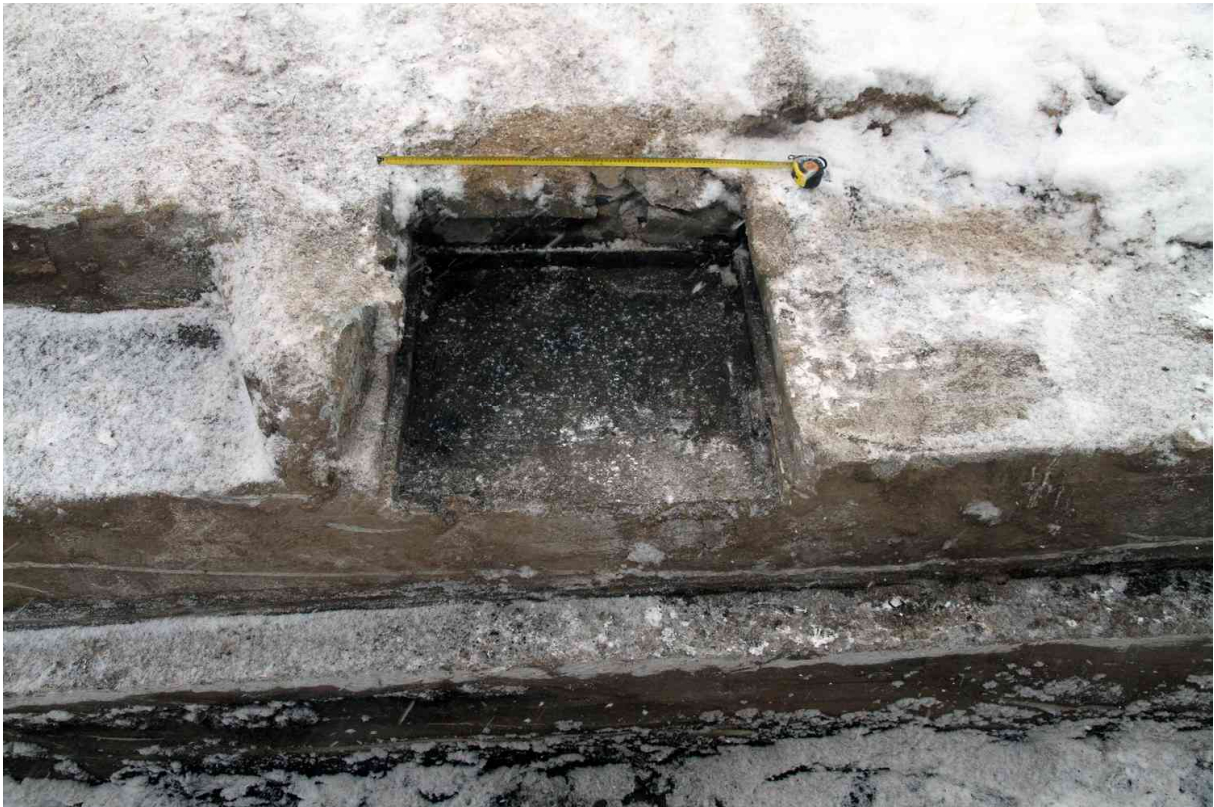
Ala-Malmi, Sepänmäki 2010:66

Kuva 75. Lounainen asemanosa. Ammuskomeron alaosa. Poikittaisprofiili 5 kohta. 3.12.2010. Kuvaussuunta NW.

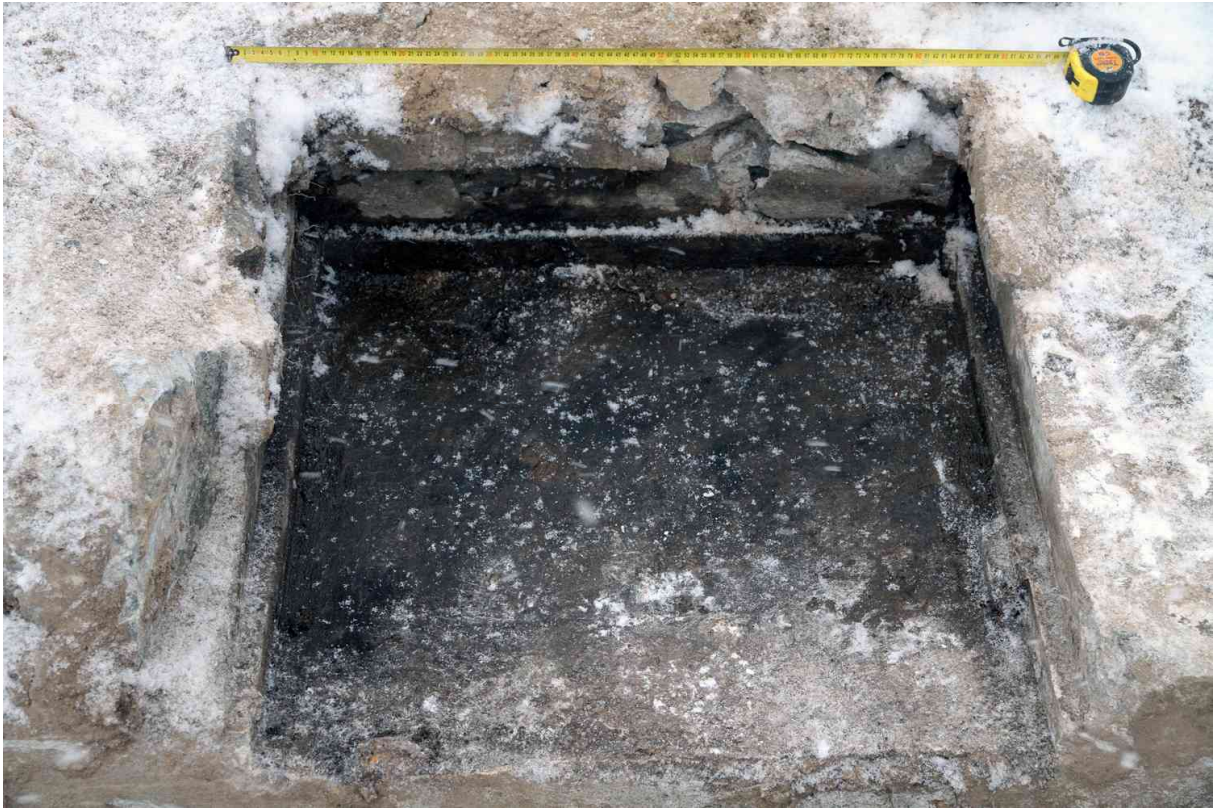
Ala-Malmi, Sepänmäki 2010:67

Kuva 76. Lounainen asemanosa. Lähikuva ammuskomerosta. 3.12.2010.
Kuvaussuunta NW.

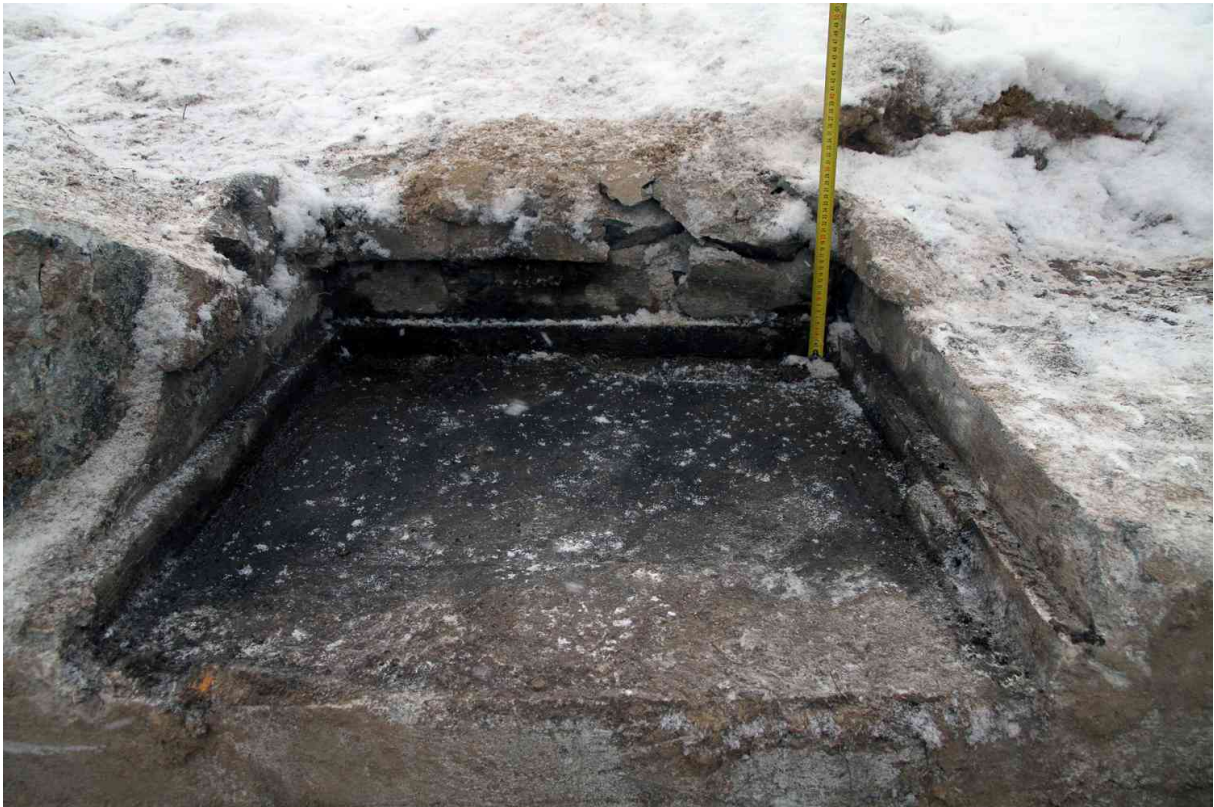
Ala-Malmi, Sepänmäki 2010:68

Kuva 77. Lounainen asemanosa. Ammuskomero kuvattuna alemmaa. 3.12.2010.
Kuvaussuunta NW.

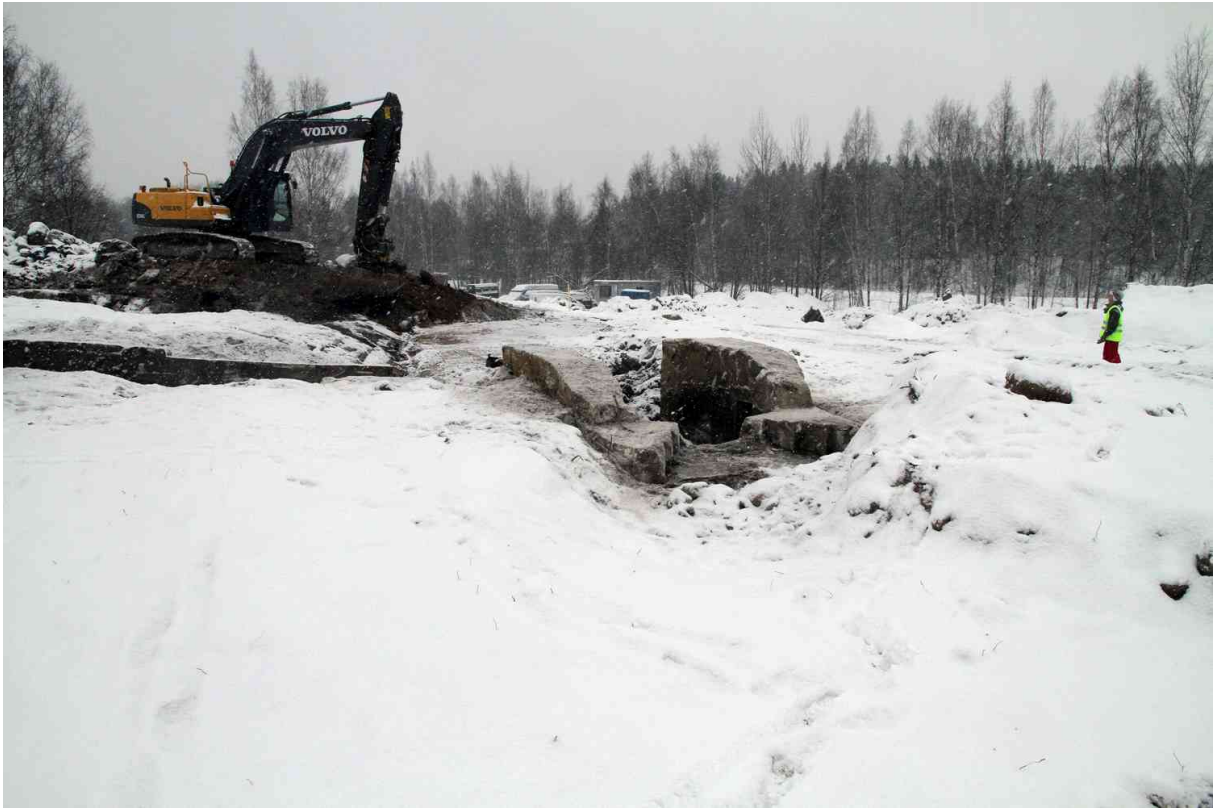
Ala-Malmi, Sepänmäki 2010:69

Kuva 78. Lounainen asemanosa. Aseman lounaispäässä sijainnut konekivääriasema. 3.12.2010. Kuvaussuunta NE.

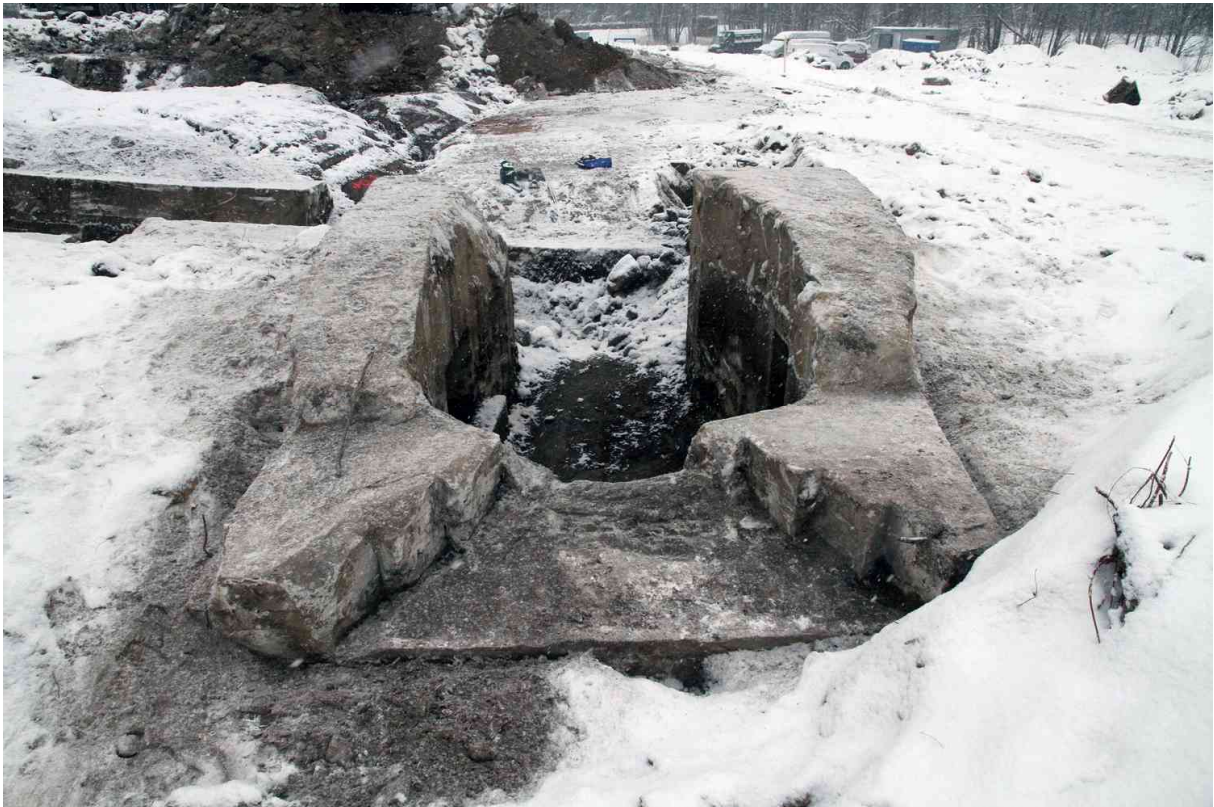
Ala-Malmi, Sepänmäki 2010:70

Kuva 79. Lounainen asemanosa. Lähikuva konekivääriasemasta. 3.12.2010. Kuvaussuunta NE.
