HELSINKI, ALA-MALMI, SEPÄNMÄKI, TULLIVUORENTIE 6, TUKIKOHTA IX:7

ENSIMMÄISEN MAAILMANSODAN AIKAISEN HELSINGIN
MAALINNOITUKSEN TUKIKOHDAN KARTOITUS

Markku Heikkinen

2010

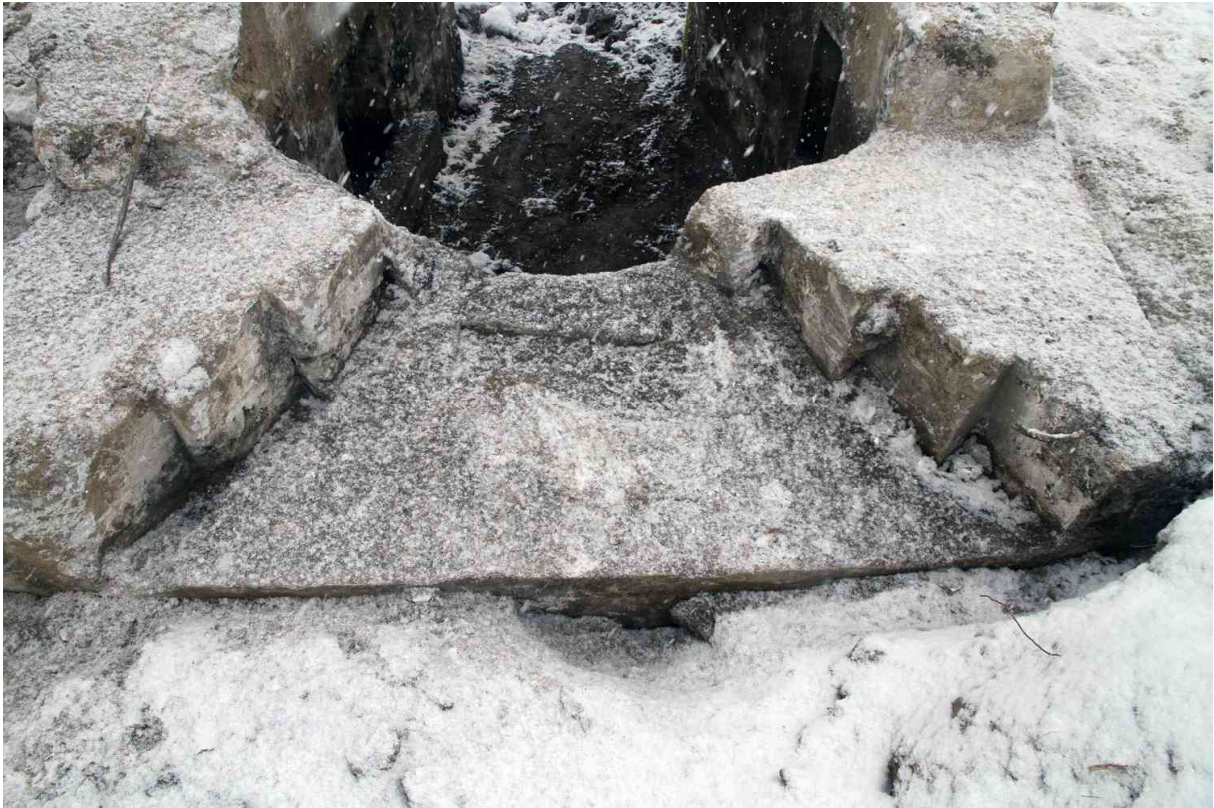
Ala-Malmi, Sepänmäki 2010:71

Kuva 80. Lounainen asemanosa. Konekivääriaseman ampuma-aukko. 3.12.2010. Kuvaussuunta NE.

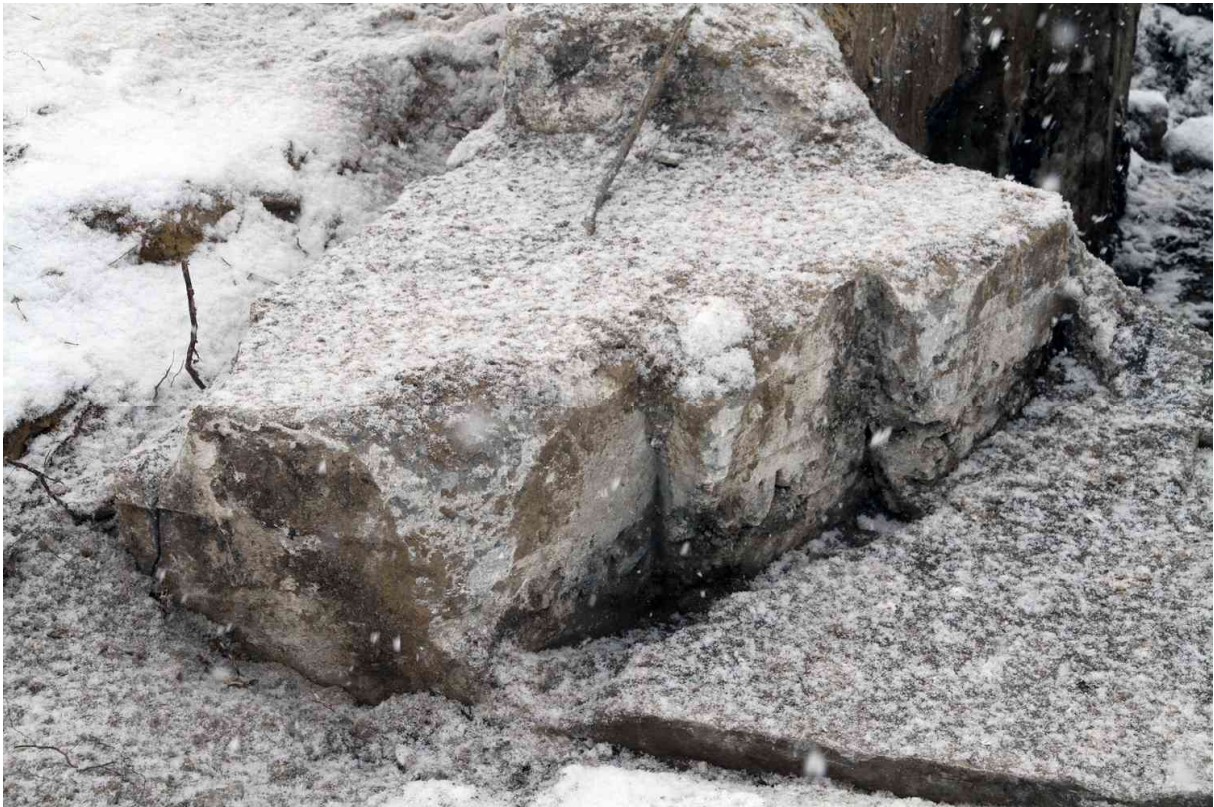
Ala-Malmi, Sepänmäki 2010:72

Kuva 81. Lounainen asemanosa. Ampuma-aukon pohjoinen sahalahtainen pieli. 3.12.2010. Kuvaussuunta E.

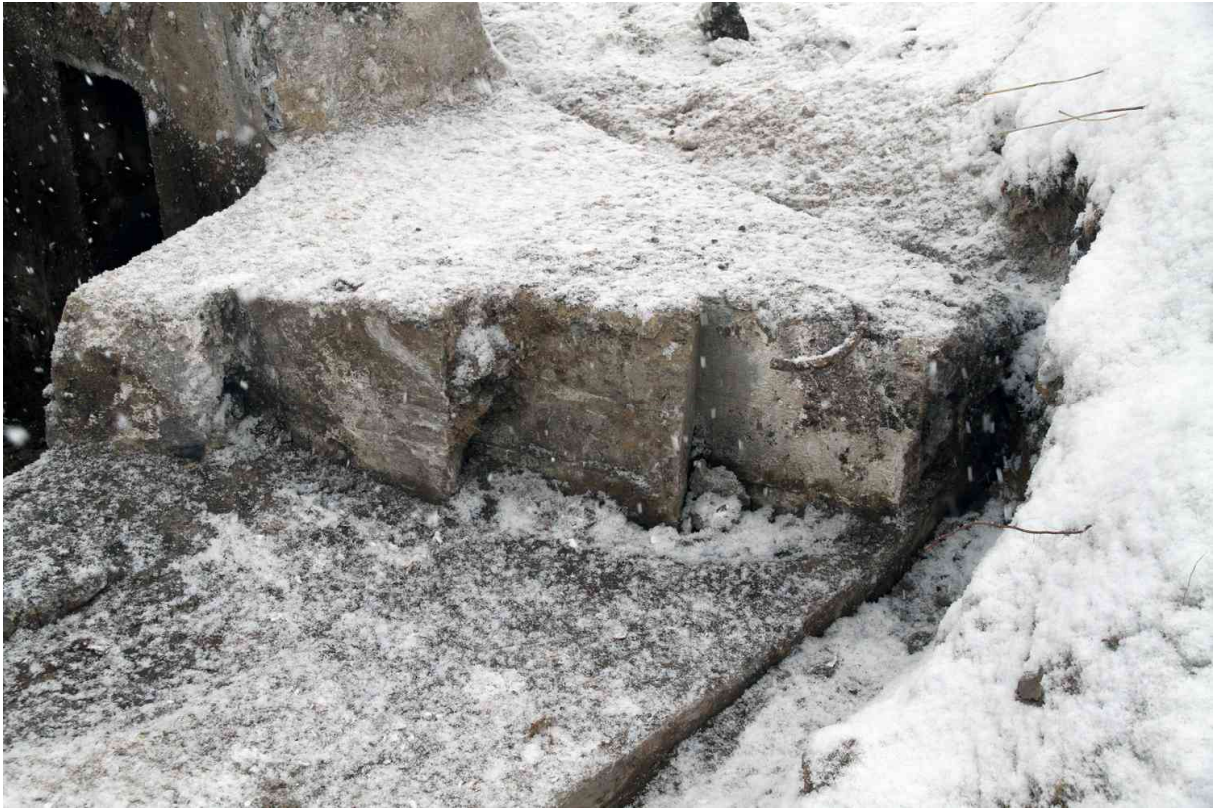
Ala-Malmi, Sepänmäki 2010:73

Kuva 82. Lounainen asemanosa. Ampuma-aukon eteläinen sahalaitainen pieli.
3.12.2010. Kuvaussuunta S.

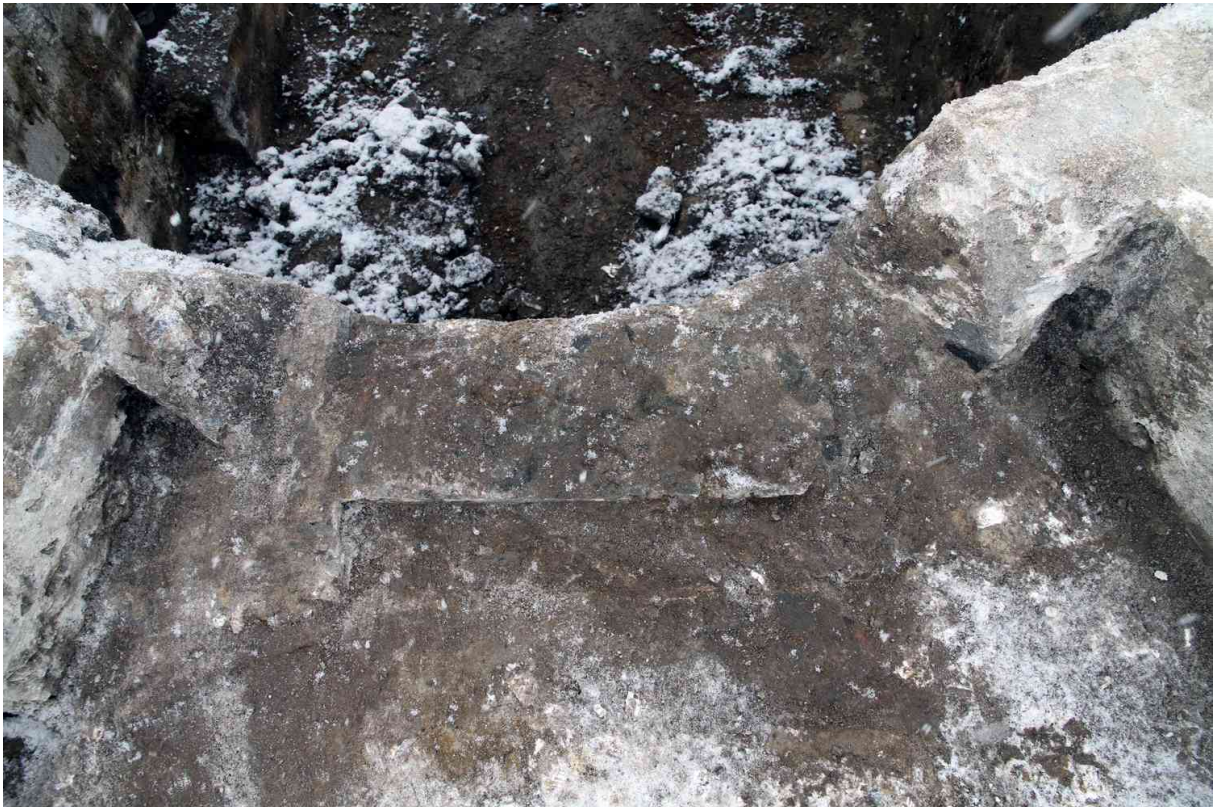
Ala-Malmi, Sepänmäki 2010:74

Kuva 83. Lounainen asemanosa. Ampuma-aukko tulipesäkkeen sisäseinän
kohdalla. 3.12.2010. Kuvaussuunta SE.

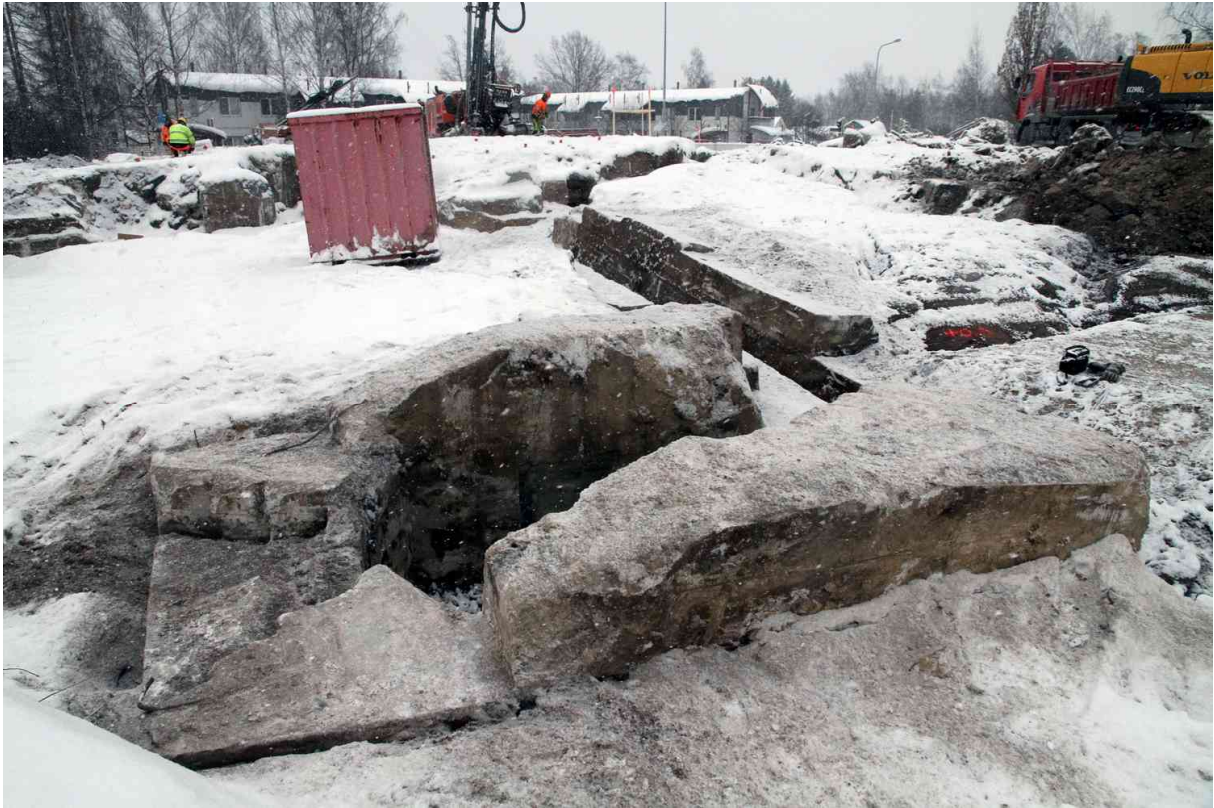
Ala-Malmi, Sepänmäki 2010:75

Kuva 84. Lounainen asemanosa. Konekivääriasema ja taustalla taisteluhauta.
3.12.2010. Kuvaussuunta NEE.

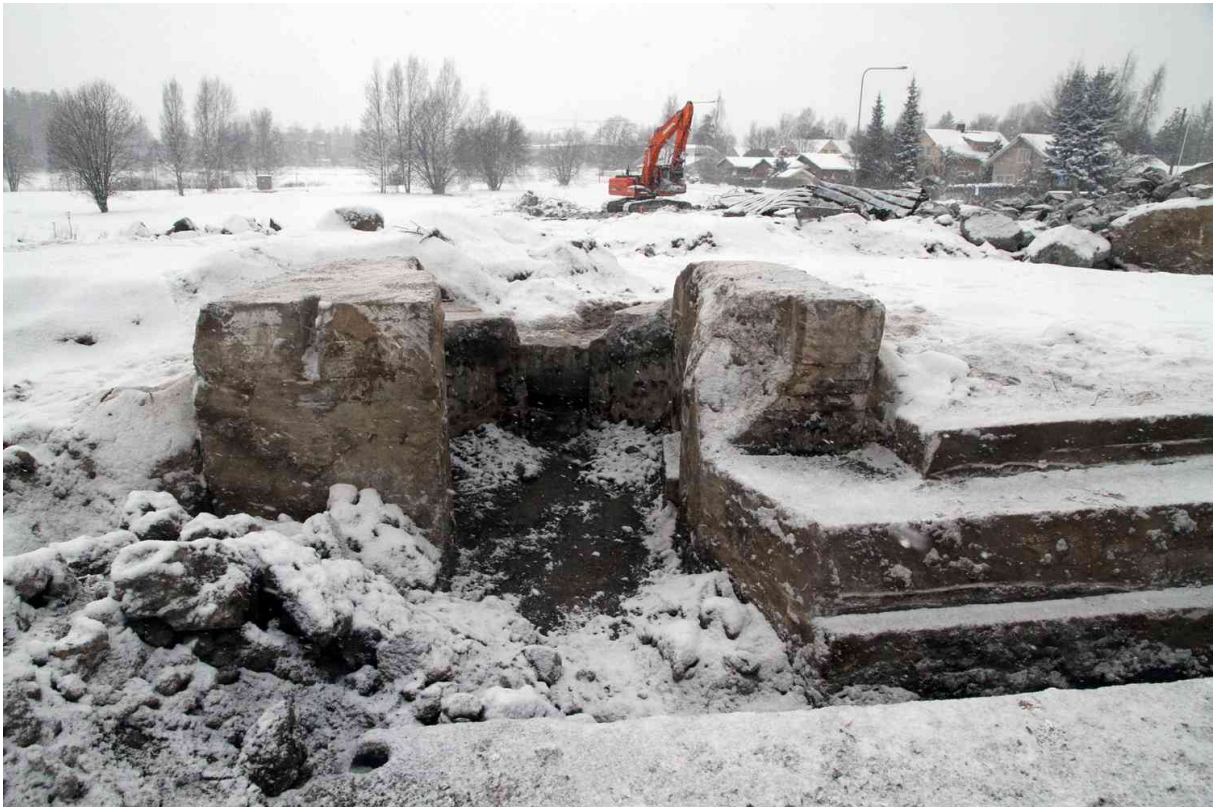
Ala-Malmi, Sepänmäki 2010:76

Kuva 85. Lounainen asemanosa. Konekivääriasema oviaukkoineen taisteluhaudan puolella. 3.12.2010. Kuvaussuunta NW.

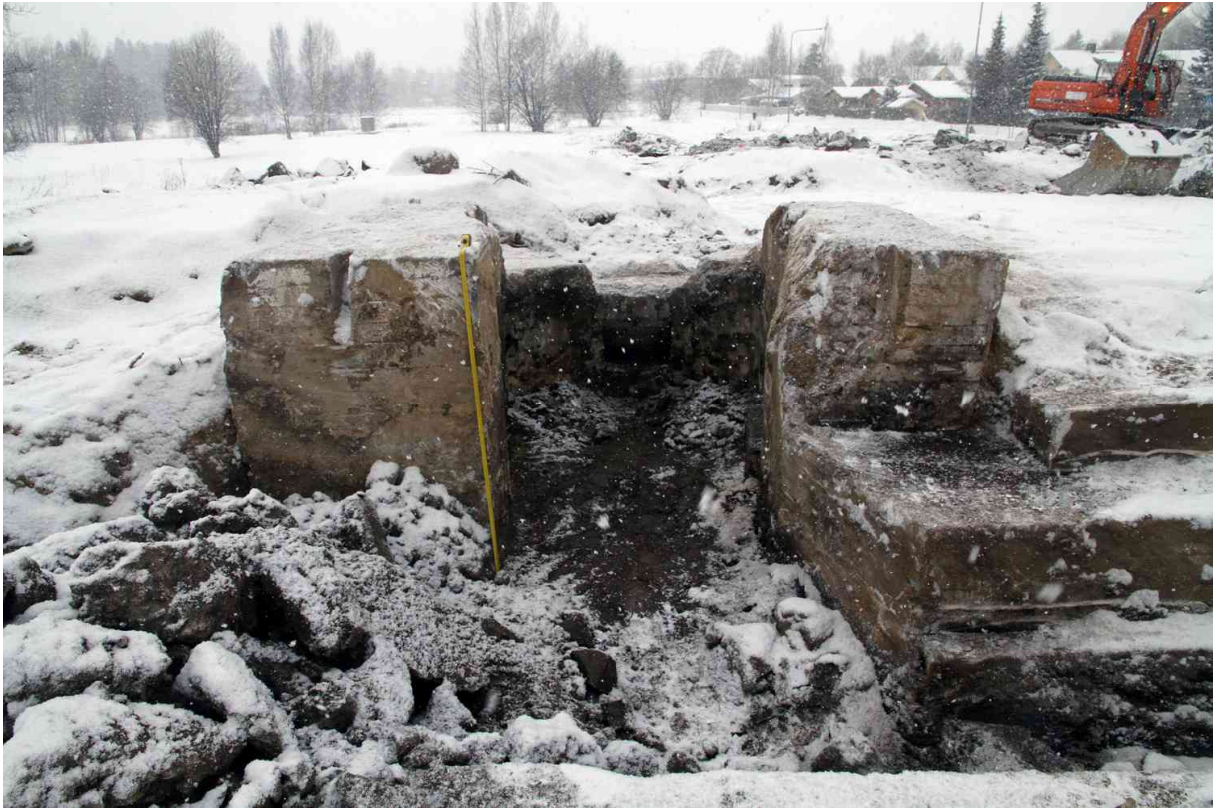
Ala-Malmi, Sepänmäki 2010:77

Kuva 86. Lounainen asemanosa. Lähikuva edellisestä. Profiili 7 käsittää konekivääriaseman päädyt ja koko sisäosan. 3.12.2010. Kuvaussuunta NW.

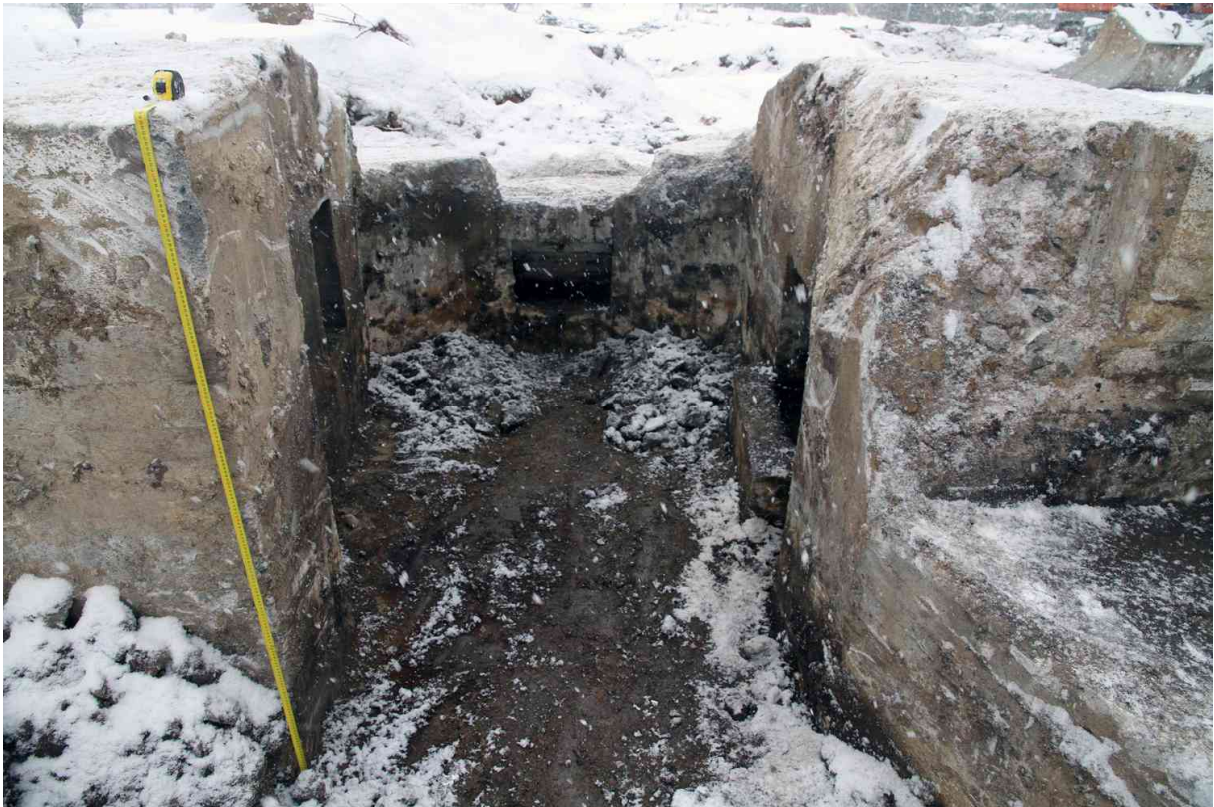
Ala-Malmi, Sepänmäki 2010:78

Kuva 87. Lounainen asemanosa. Konekivääriaseman sisäosa. 3.12.2010. Kuvaussuunta NW.

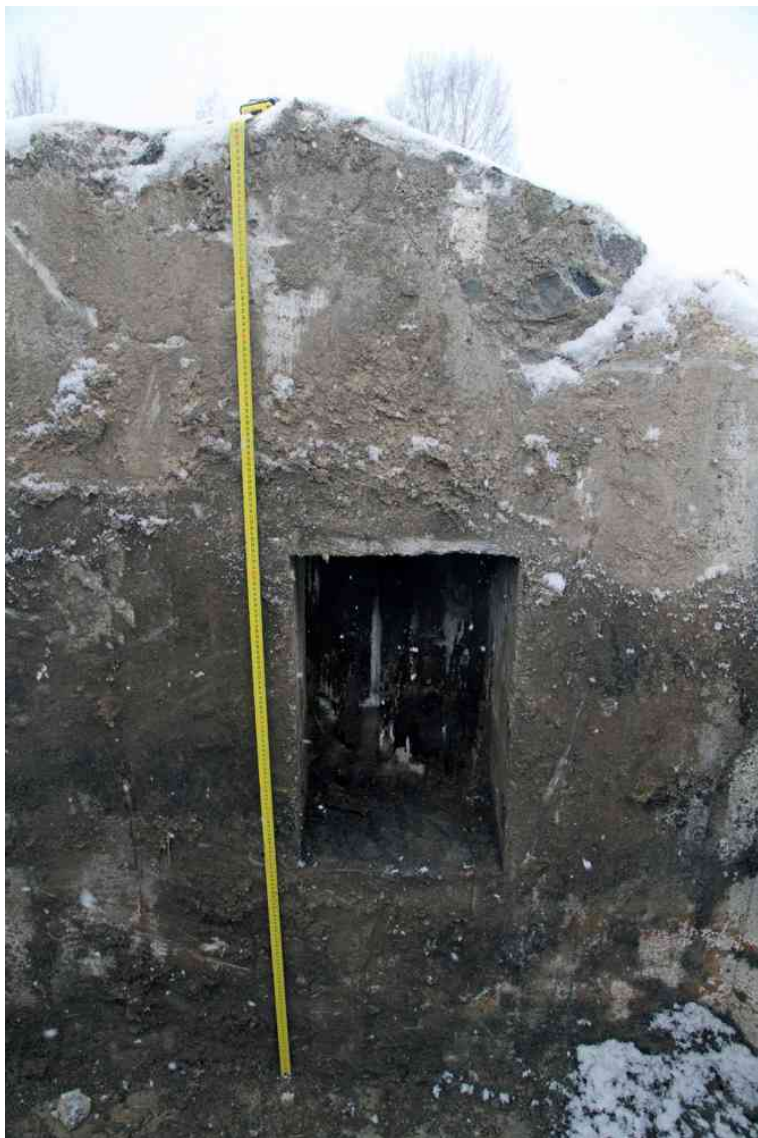
Ala-Malmi, Sepänmäki 2010:79

Kuva 88. Lounainen asemanosa.
Konekivääriaseman ammuskomero lounaisseinällä.
3.12.2010. Kuvaussuunta SW.

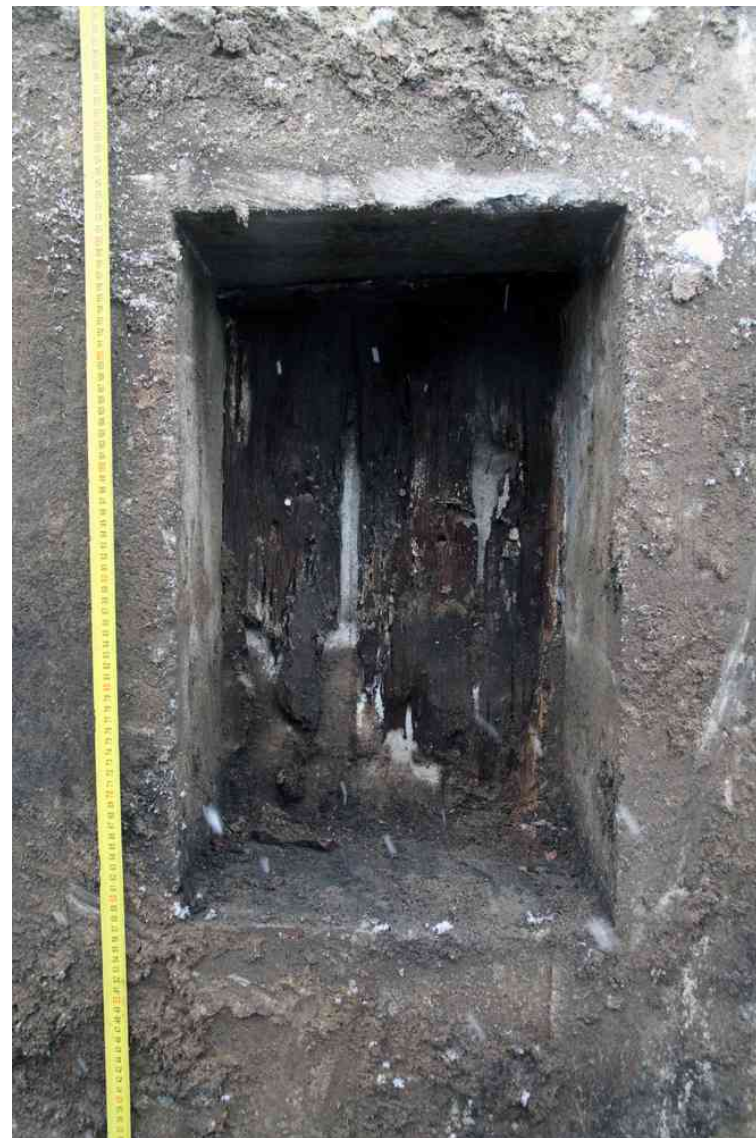
Ala-Malmi, Sepänmäki 2010:80

Kuva 89. Lounainen asemanosa. Lähikuva laudoitetusta
ammuskomeroista. 3.12.2010. Kuvaussuunta SW.

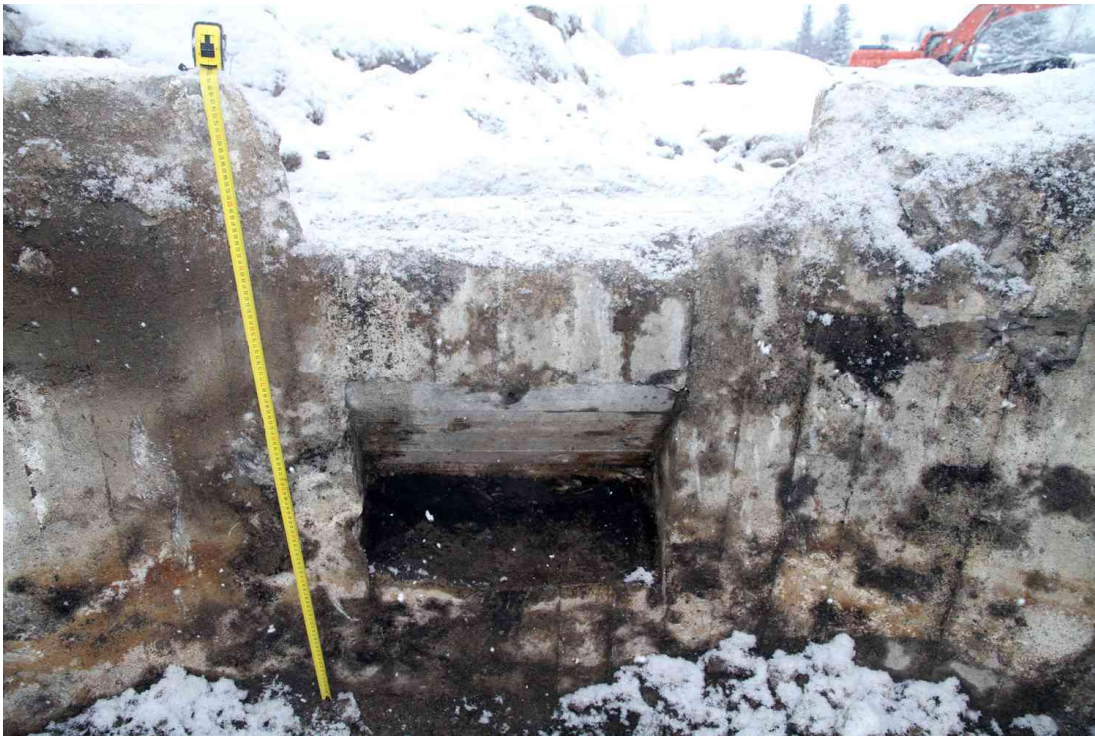
Ala-Malmi, Sepänmäki 2010:81

Kuva 90. Lounainen asemanosa. Konekivääriaseman luoteisseinän ampuma-aukko ja sen alla konekiväärien jalkojen komero. 3.12.2010. Kuvaussuunta NW.

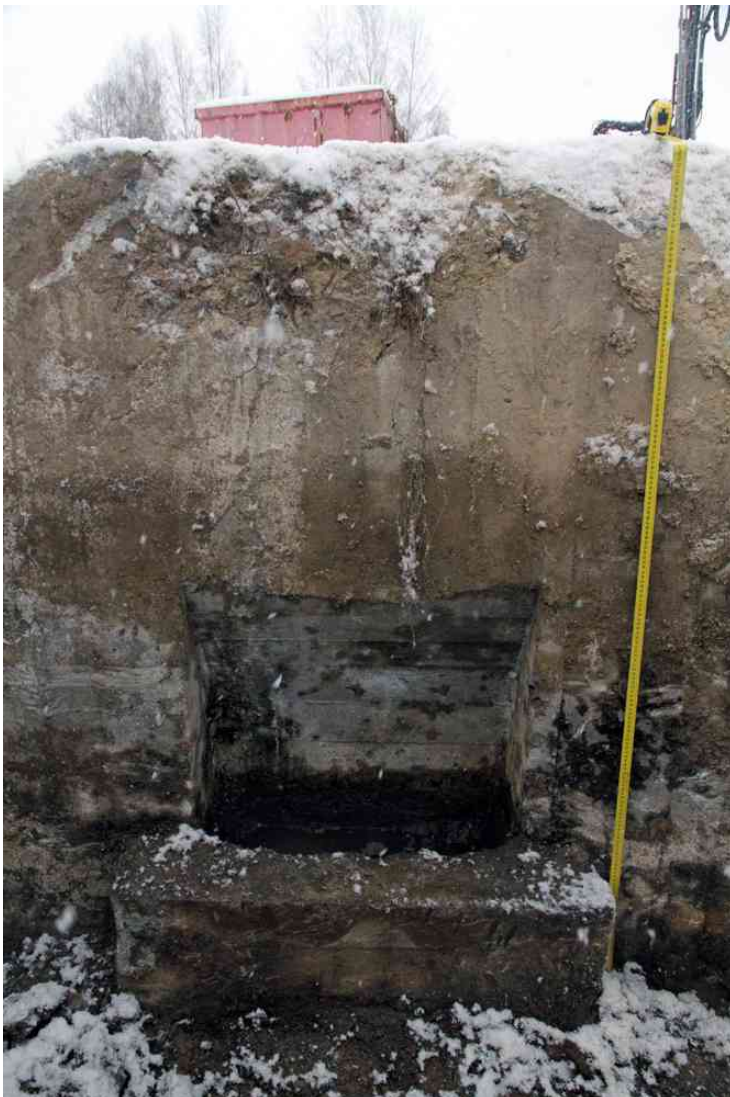
Ala-Malmi, Sepänmäki 2010:82

Kuva 91. Lounainen asemanosa. Konekivääriaseman koillisseinän konekiväärin jäähdytysvesisäiliö. 3.12.2010. Kuvaussuunta NE.

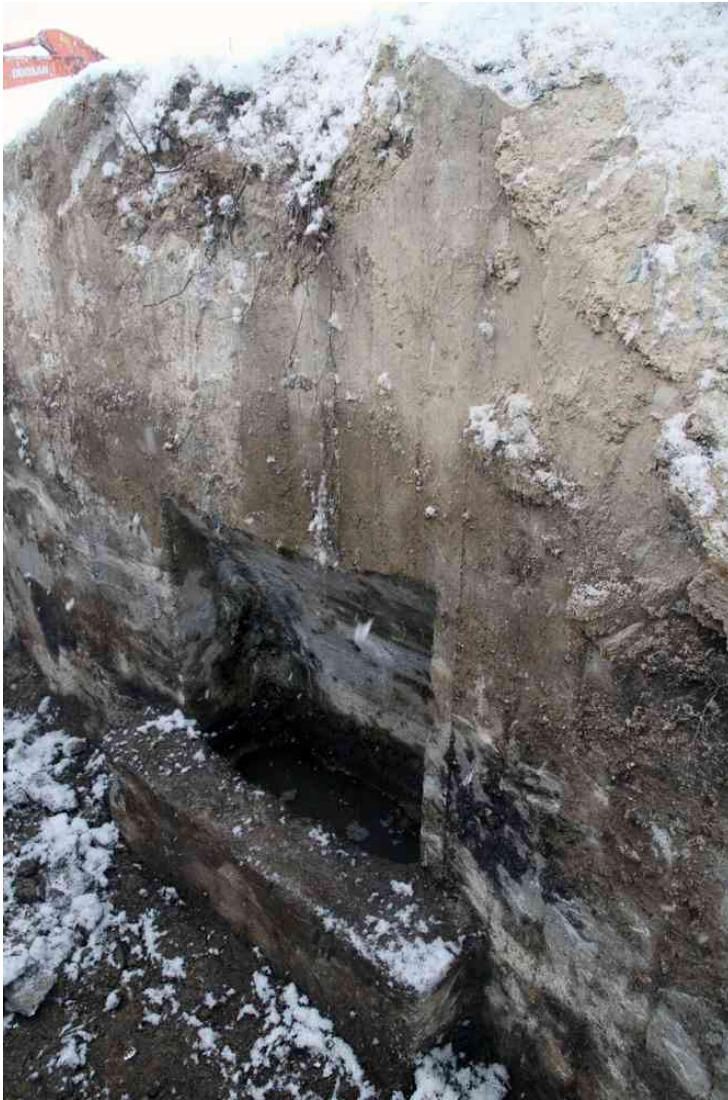
Ala-Malmi, Sepänmäki 2010:83

Kuva 92. Lounainen asemanosa. Edellinen tilanne. 3.12.2010. Kuvaussuunta N.

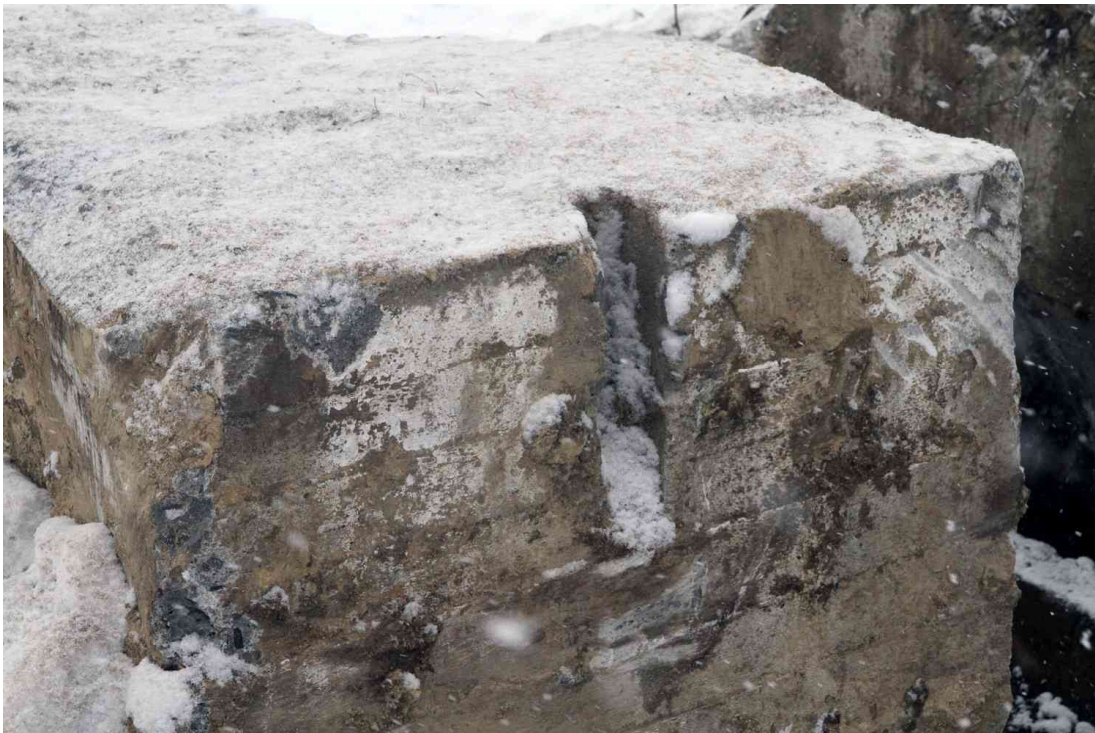
Ala-Malmi, Sepänmäki 2010:84

Kuva 93. Lounainen asemanosa. Lounaisseinän päädystä ollut kolo. 3.12.2010. Kuvaussuunta N.

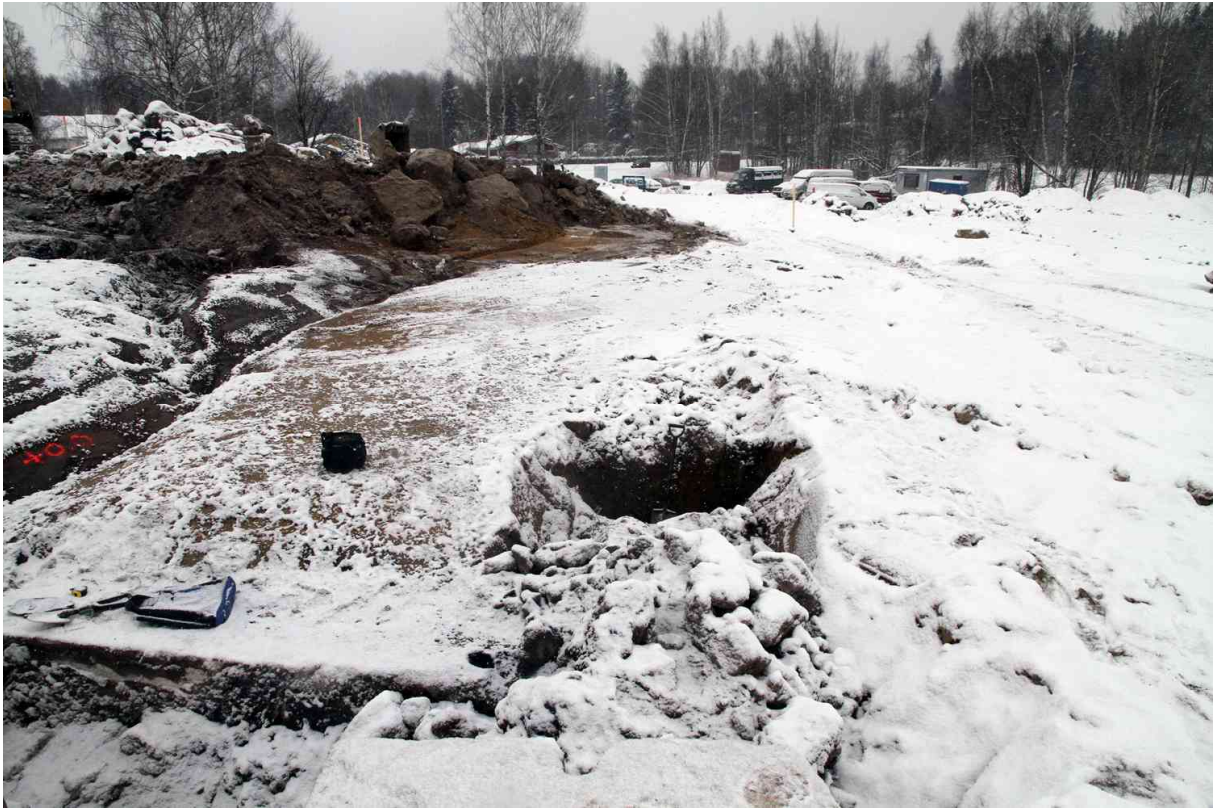
Ala-Malmi, Sepänmäki 2010:85

Kuva 94. Eteläinen asemanosa. Maahan kaivetun aseman alaosia. 3.2.2010. Kuvaussuunta SE.

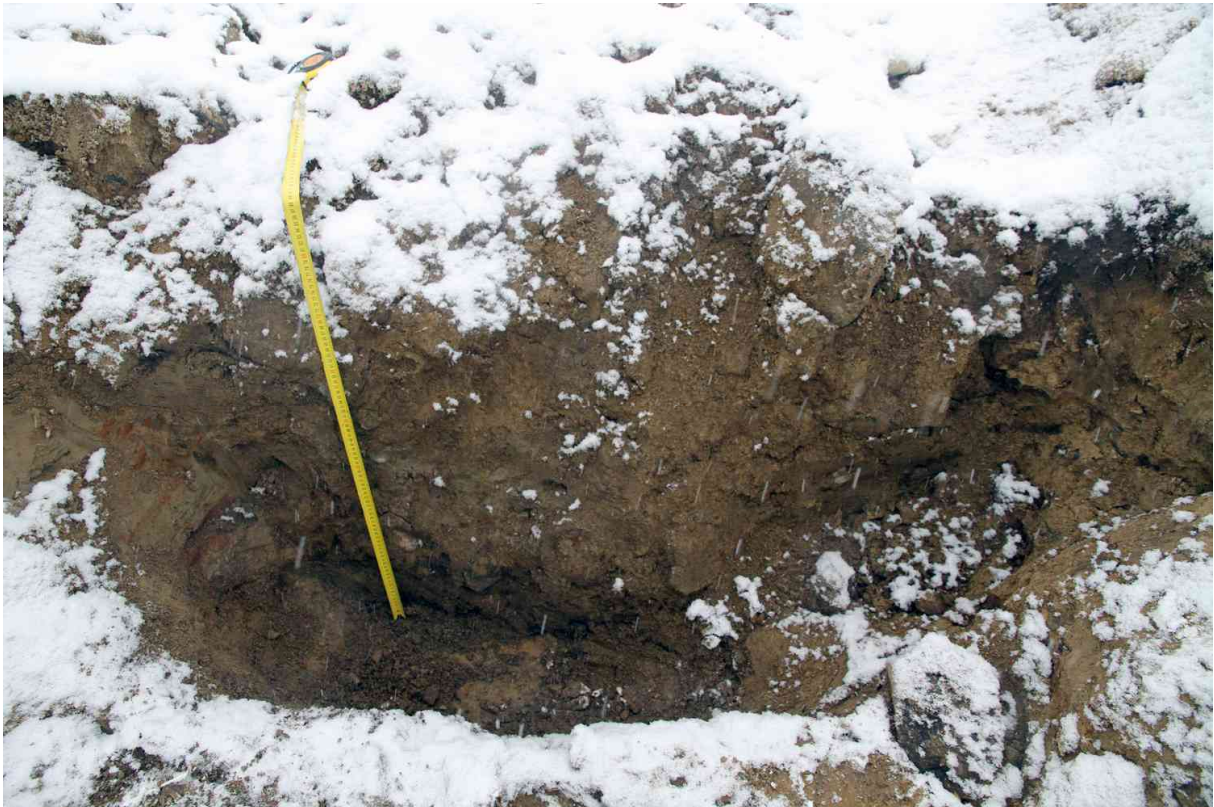
Ala-Malmi, Sepänmäki 2010:86

Kuva 95. Eteläinen asemanosa. Lähikuva edellisen kuvan profiilista. Haudan pohja. Puhdas hiekka tulee esiin. 3.2.2010. Kuvaussuunta SE.

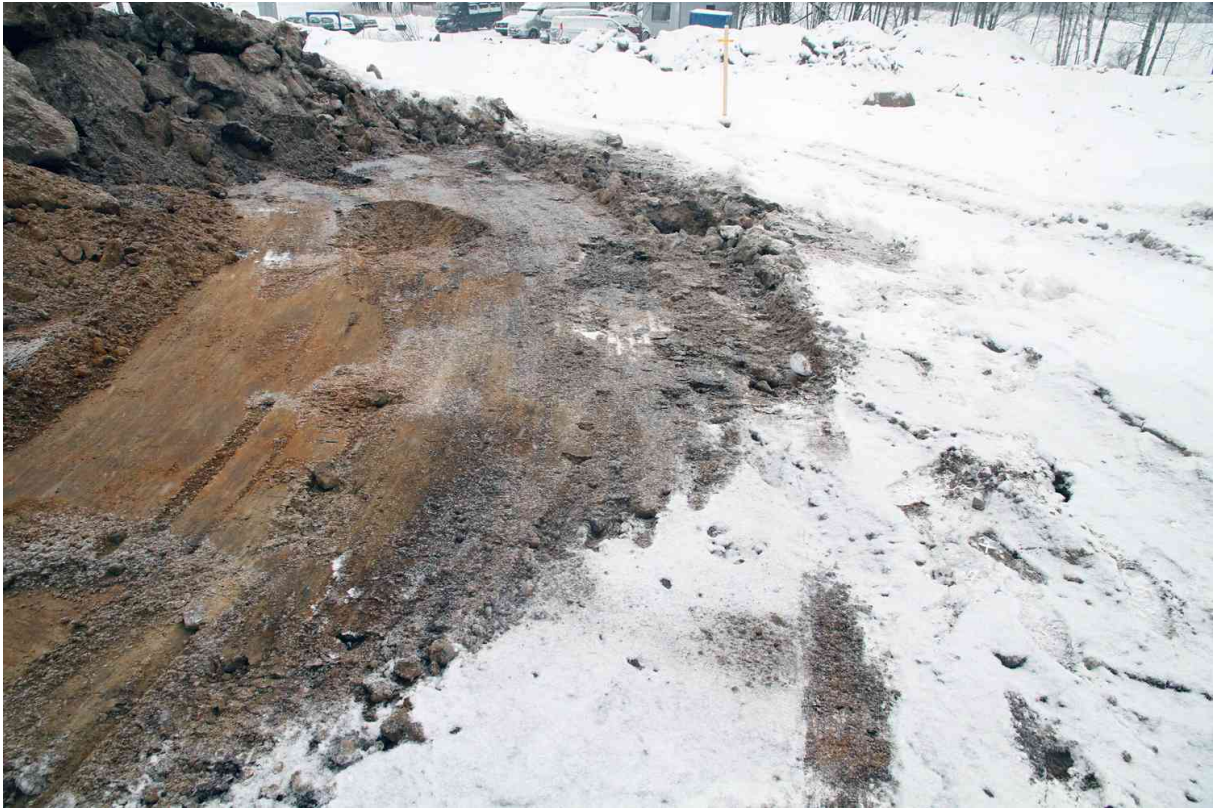
Ala-Malmi, Sepänmäki 2010:87

Kuva 96. Eteläinen asemanosa. Maahan kaivetun haudan kaakkoispää. 3.2.2010. Kuvaussuunta SE.

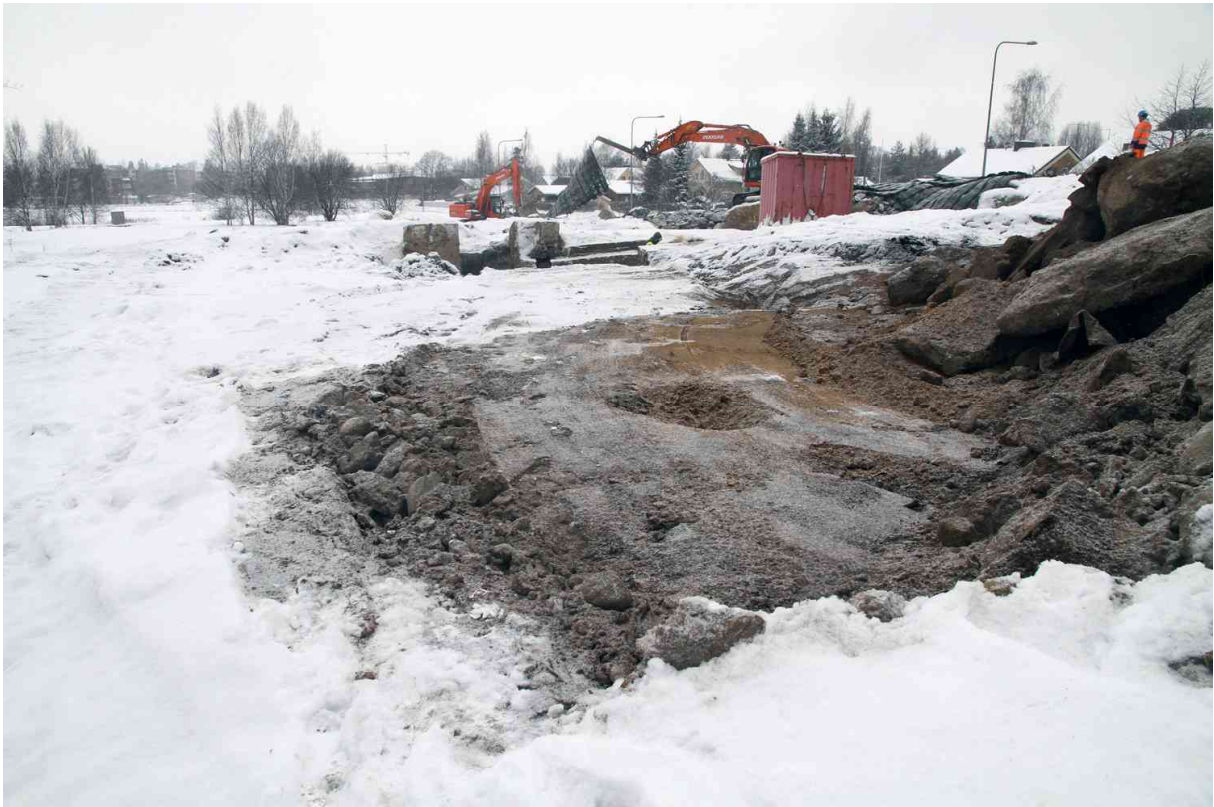
Ala-Malmi, Sepänmäki 2010:88

Kuva 97. Eteläinen asemanosa. Edellinen tilanne vastakkaisesta suunnasta. 3.2.2010. Kuvaussuunta NW.

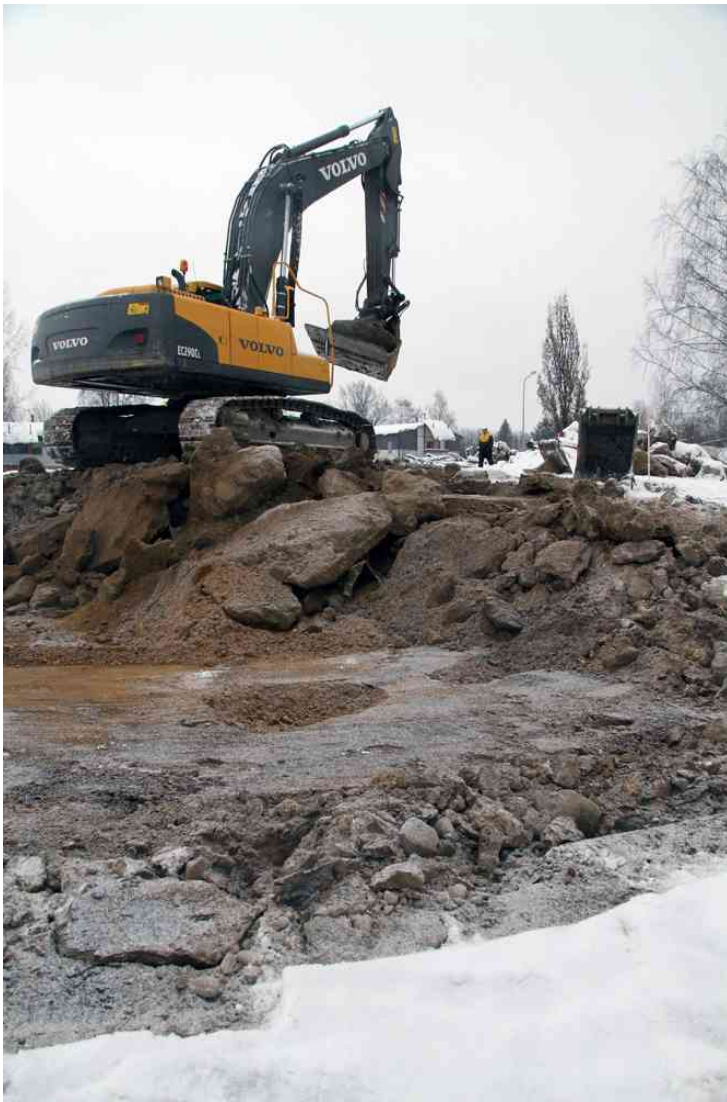
Ala-Malmi, Sepänmäki 2010:89

Kuva 98. Suojahuone. Eteläinen maahan kaivettu hauta johtaa esiin kaivettavaan suojahuoneeseen. 3.12.2010. Kuvaussuunta NNE.

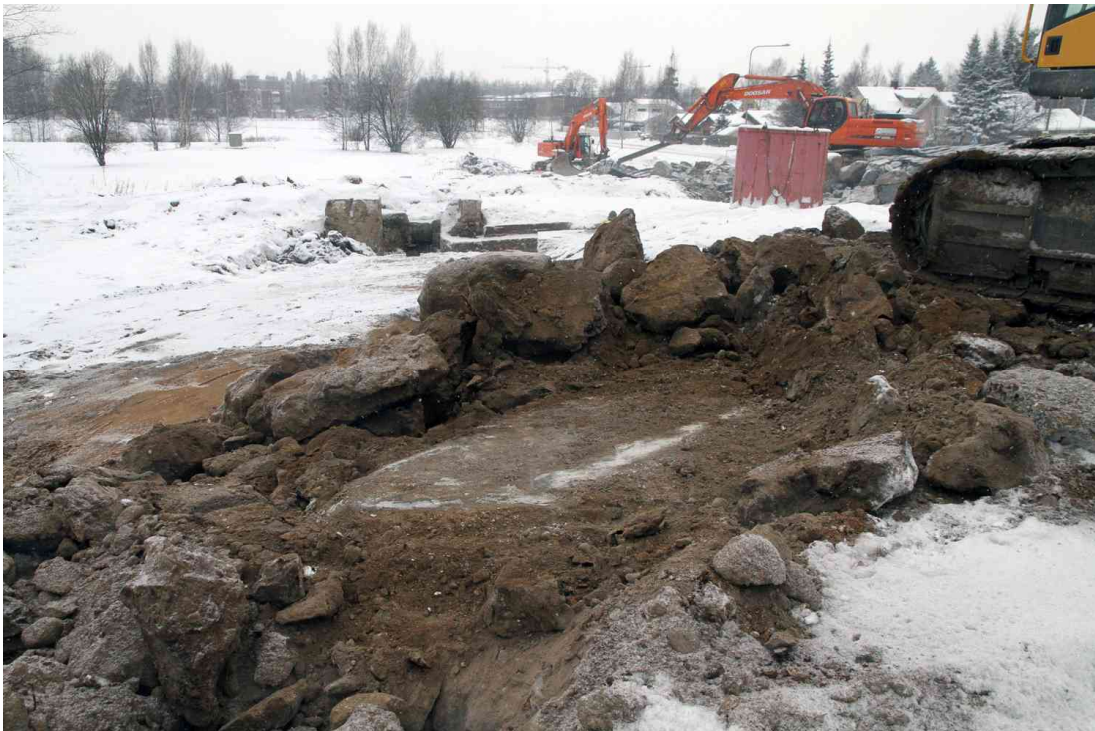
Ala-Malmi, Sepänmäki 2010:90

Kuva 99. Suojahuone. Suojahuoneen länsiseinän yläpinta on paljastunut. 3.12.2010. Kuvaussuunta NWW.

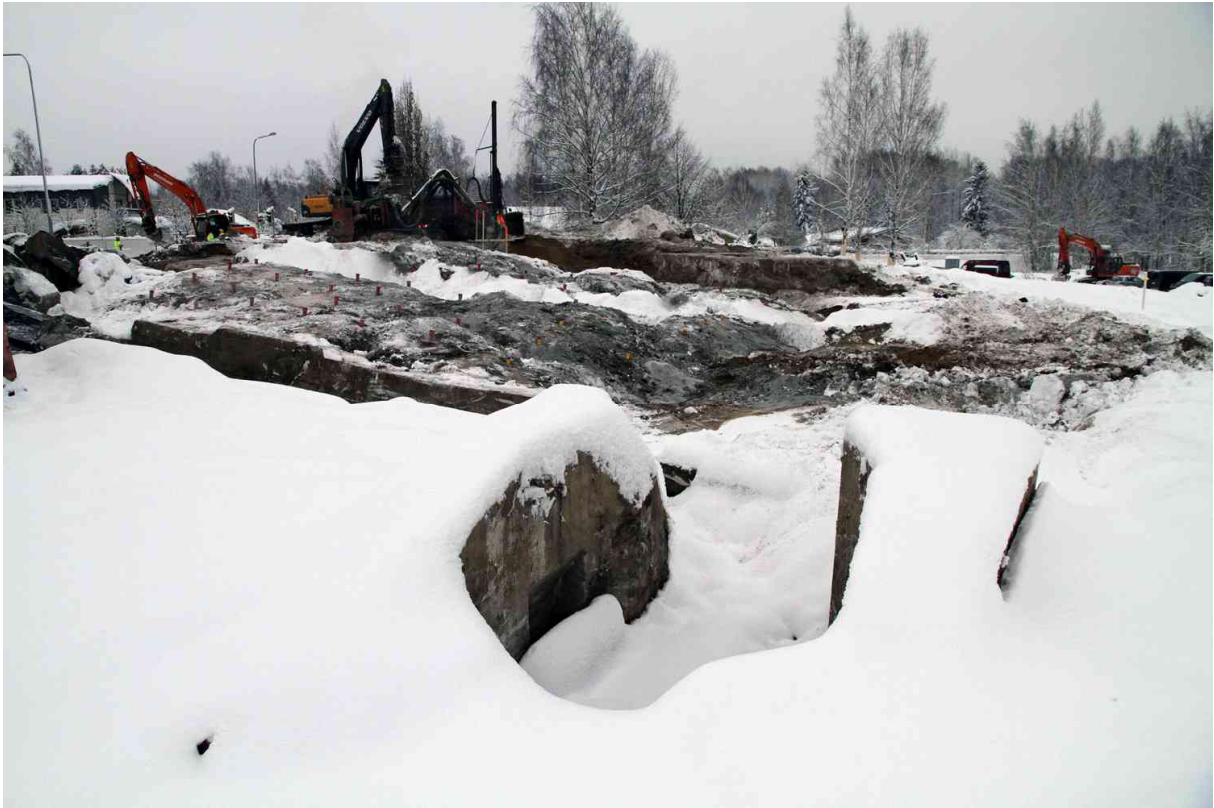
Ala-Malmi, Sepänmäki 2010:91

Kuva 100. Lounainen ja eteläinen asemanosat ja suojahuone. Taustalla suojahuone on kaivettu esiin. 9.12.2011. Kuvaussuunta NEE.

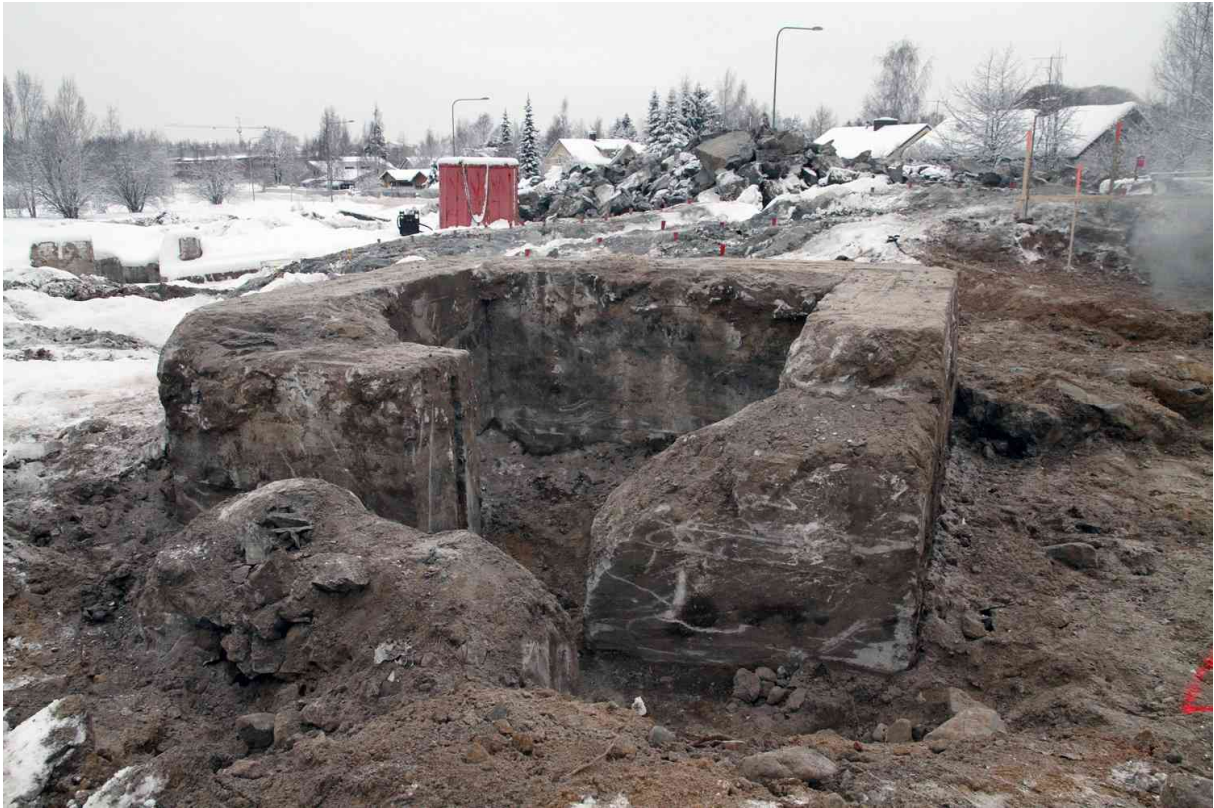
Ala-Malmi, Sepänmäki 2010:92

Kuva 101. Suojahuone. Suojahuone esiin kaivettuna. 9.12.2010. Kuvaussuunta NE.

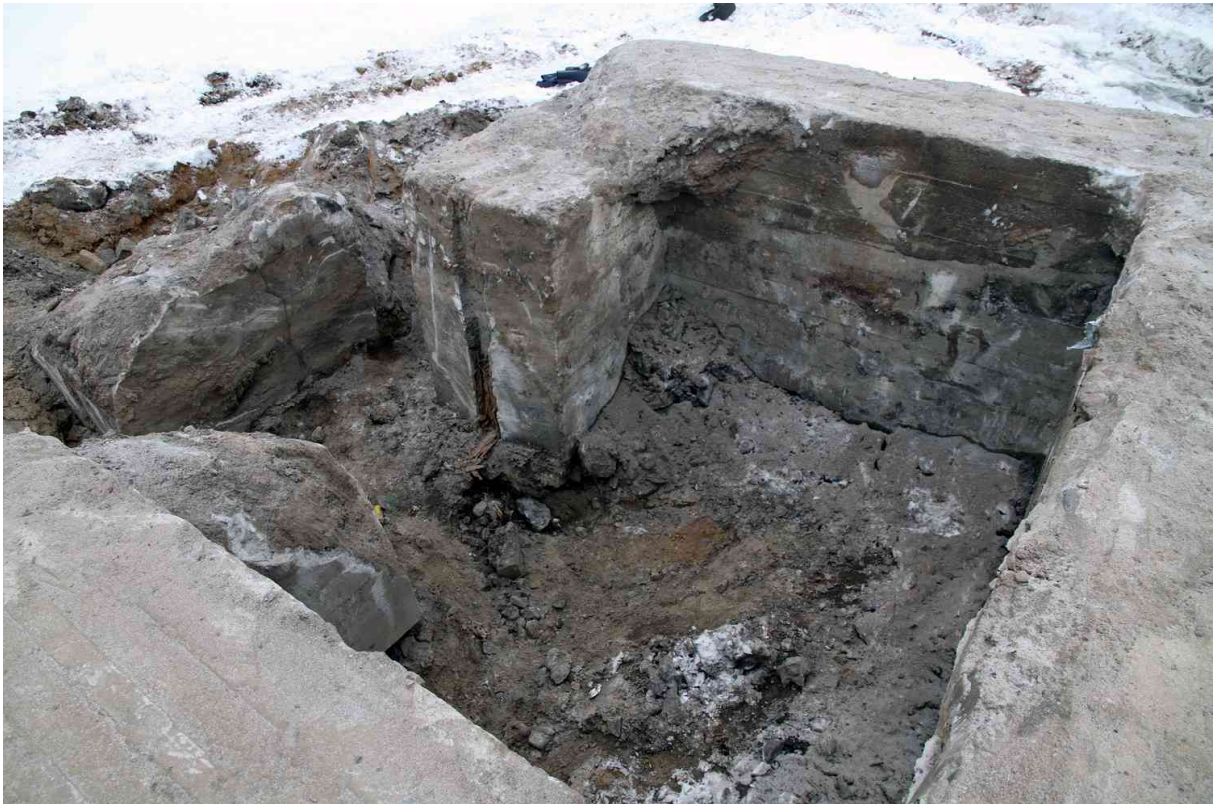
Ala-Malmi, Sepänmäki 2010:97

Kuva 106. Suojahuone. Suojahuoneen sisäosat. 9.12.2010. Kuvaussuunta SE.

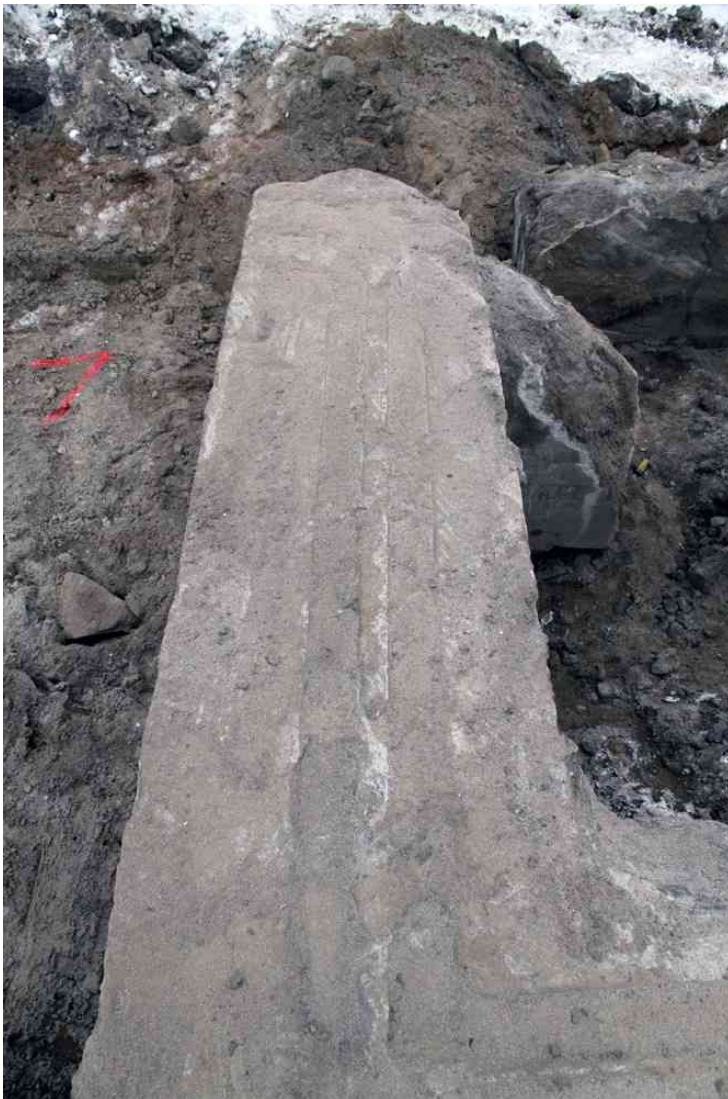
Ala-Malmi, Sepänmäki 2010:99

Kuva 108. Suojahuone. Suojahuoneen oviaukko ja sen edessä oleva suojarakenne. 9.12.2010. Kuvaussuunta SE.
