HELSINKI, ALA-MALMI, SEPÄNMÄKI, TULLIVUORENTIE 6, TUKIKOHTA IX:7

ENSIMMÄISEN MAAILMANSODAN AIKAISEN HELSINGIN
MAALINNOITUKSEN TUKIKOHDAN KARTOITUS

Markku Heikkinen

2010

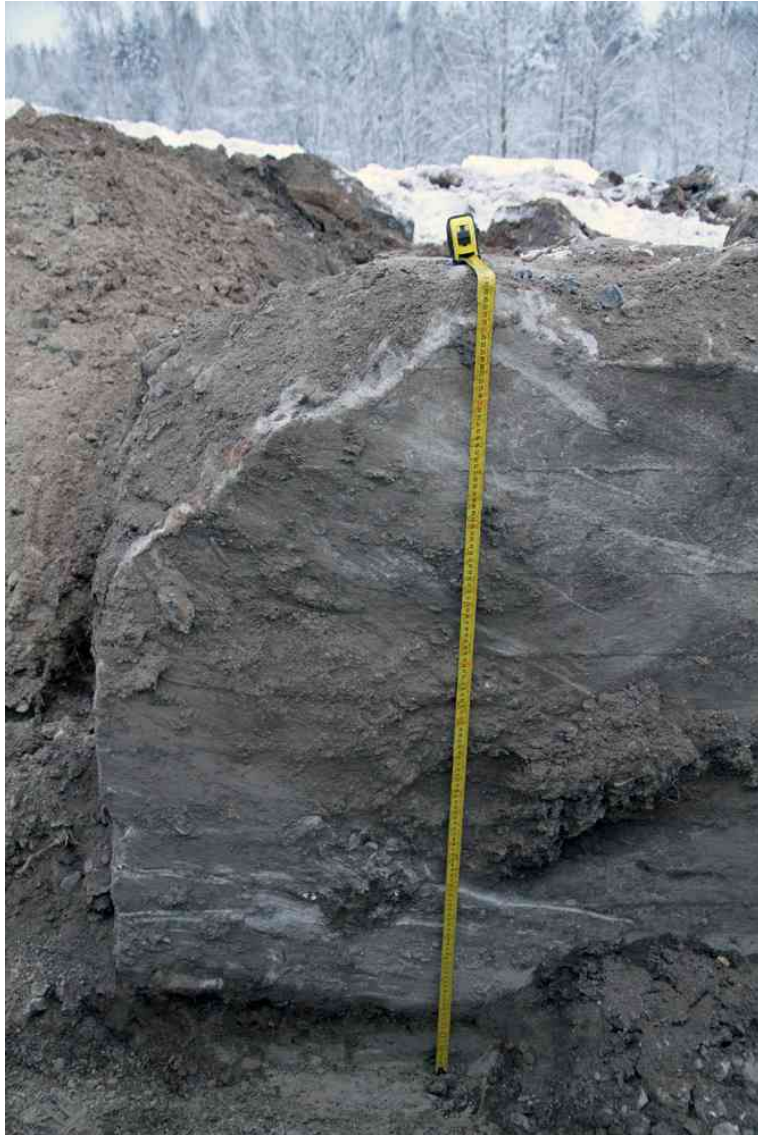
Ala-Malmi, Sepänmäki 2010:100

Kuva 109. Suojahuone. Suojahuoneen itäseinän yläpinta ilmeisesti ratakiskojen painautumiseen. 9.12.2010. Kuvaussuunta S.

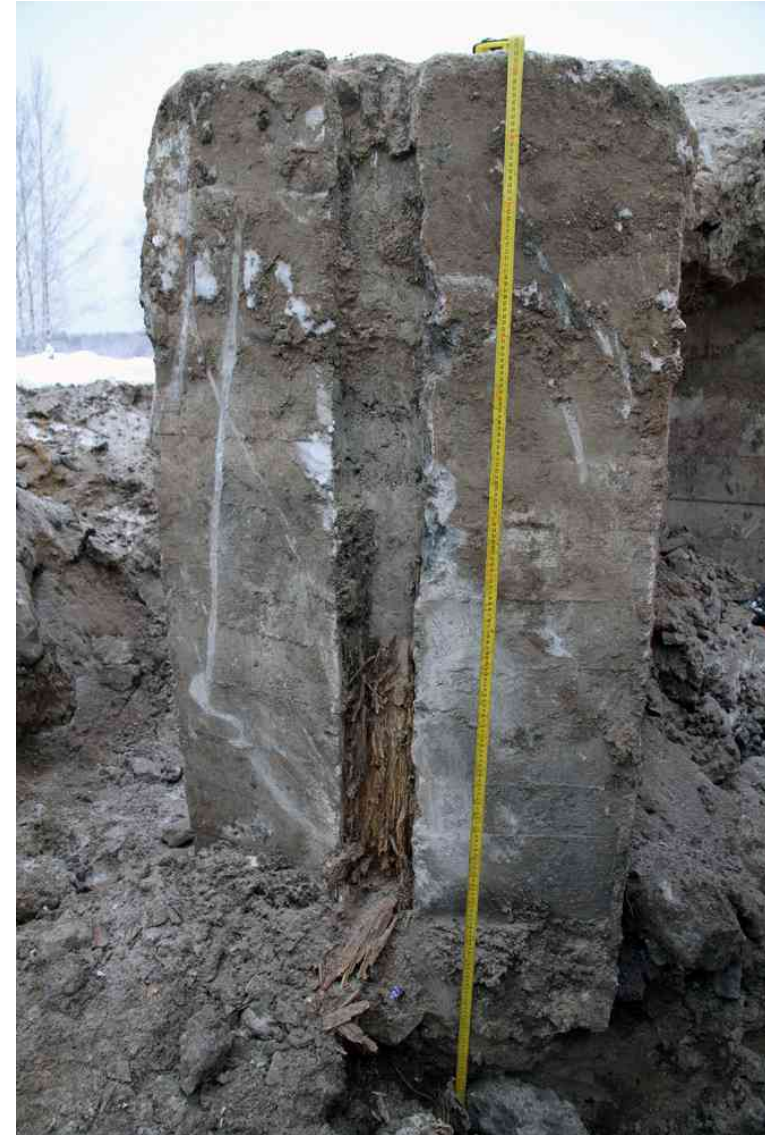
Ala-Malmi, Sepänmäki 2010:101

Kuva 110. Suojahuone. Suojahuoneen oviaukon edessä oleva suojarakenne. 9.12.2010. Kuvaussuunta S.

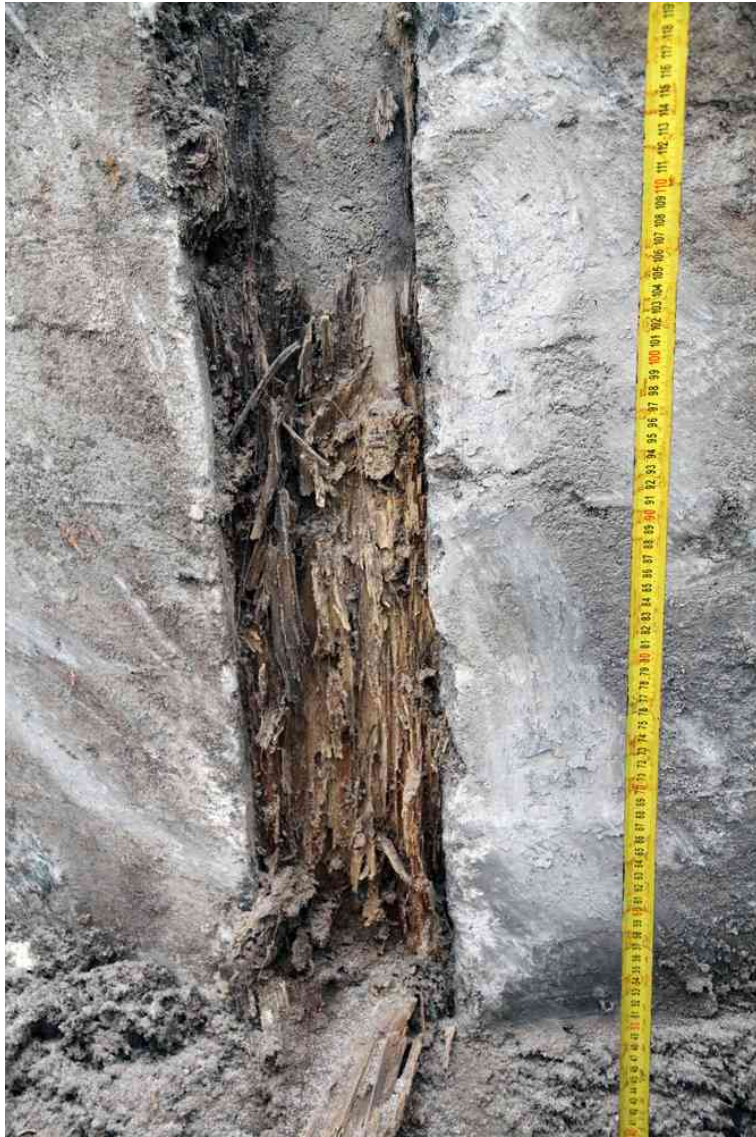
Ala-Malmi, Sepänmäki 2010:102

Kuva 111. Suojahuone. Suojahuoneen oviaukon puurakenteita oli säilynyt vielä betonirakenteen koloissa. 9.12.2010. Kuvaussuunta W.

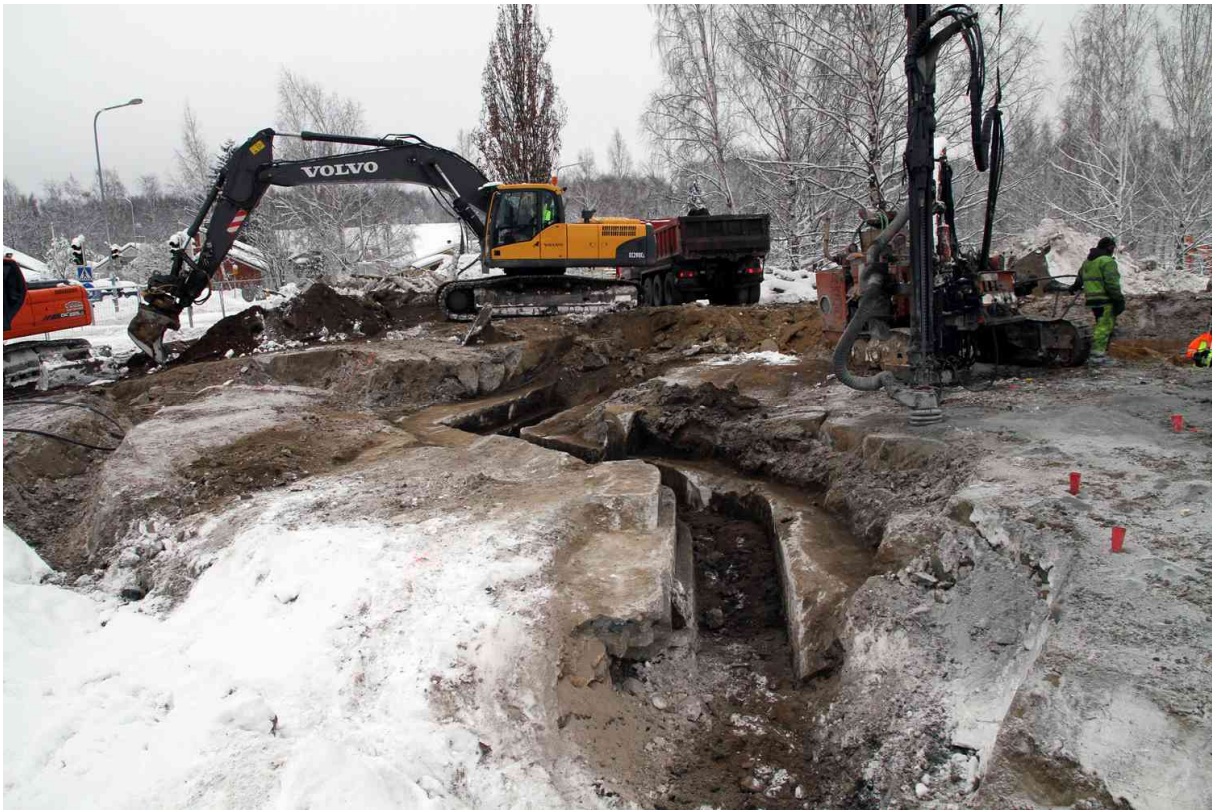
Ala-Malmi, Sepänmäki 2010:104

Kuva 113. Suojahuone. Suojahuoneen sisöosan kaakkoisnurkka. 9.12.2010. Kuvaussuunta E.

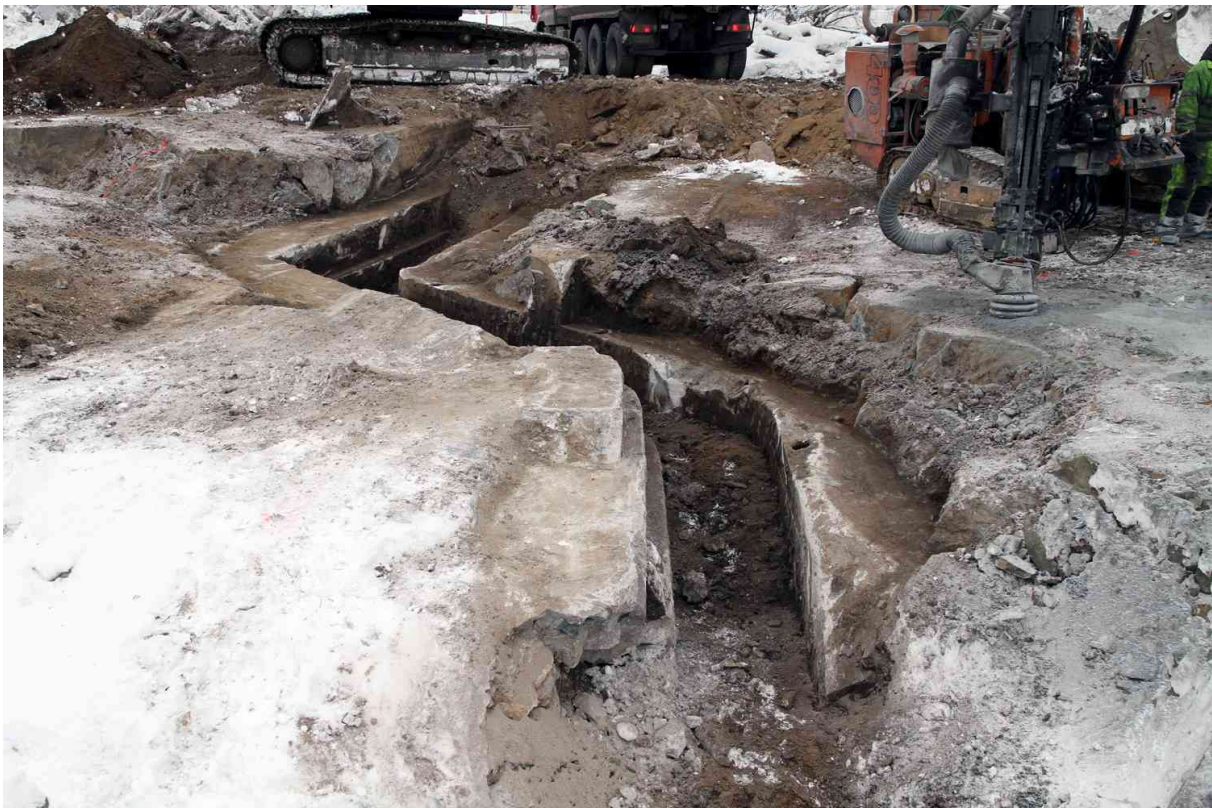
Ala-Malmi, Sepänmäki 2010:105

Kuva 114. Itäinen asemanosa. Tämän asemanosan taisteluhauta on kaivettu kuvaushetkellä esiin suurimmaksi osaksi. Etualalla on putkien rikkoma taisteluhaudan kohta keskisen ja itäisen taisteluhaudan välissä. 9.2.2010. Kuvaussuunta SEE.

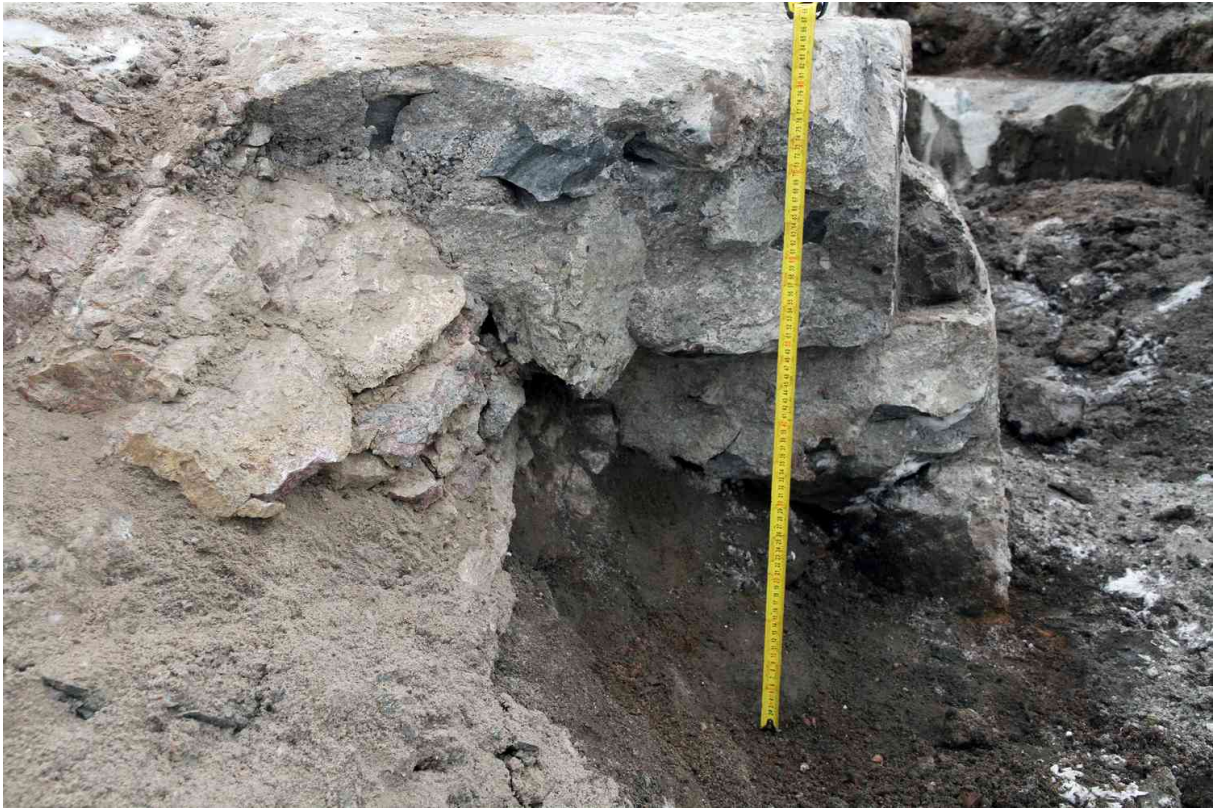
Ala-Malmi, Sepänmäki 2010:108

Kuva 117. Itäinen asemanosa. Rintavarustuksen poikkaisprofiili 8 taisteluhaudan länsipäässä. 9.2.2010. Kuvaussuunta SE.

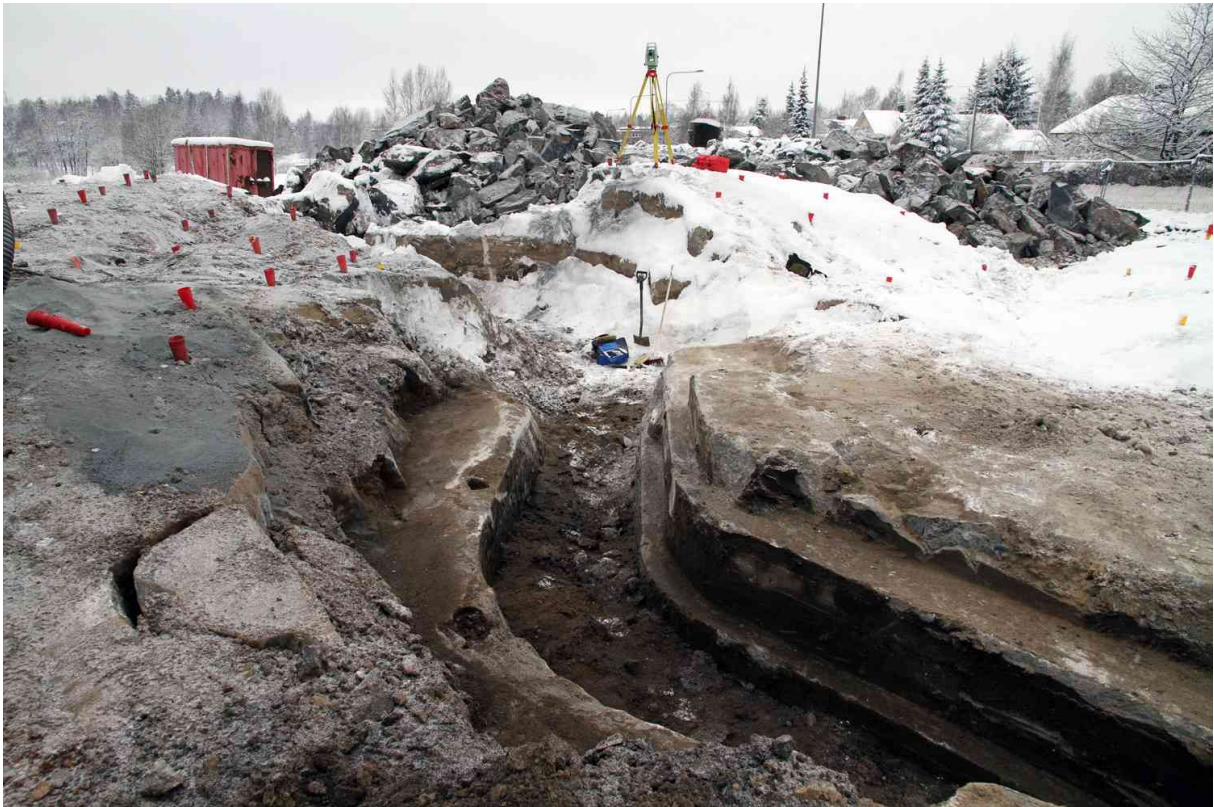
Ala-Malmi, Sepänmäki 2010:109

Kuva 118. Itäinen asemanosa. Lähikuva edellisestä. Betonikivirakenne tukeutuu kallioon. 9.2.2010. Kuvaussuunta SE.

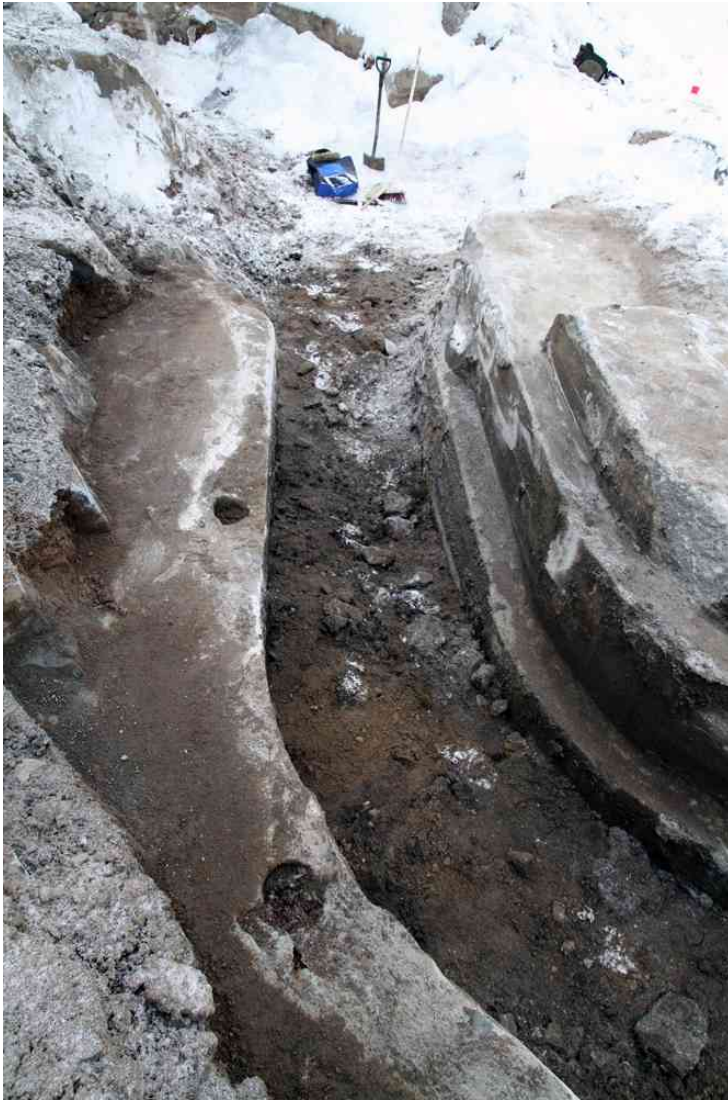
Ala-Malmi, Sepänmäki 2010:110

Kuva 119. Itäinen asemanosa. Taisteluhaudan länsipuolisko. Ennen keskistä asemanosaa sijaitsee putkien rikkoma rintavarustuksen osuus. 9.2.2010. Kuvaussuunta NW.

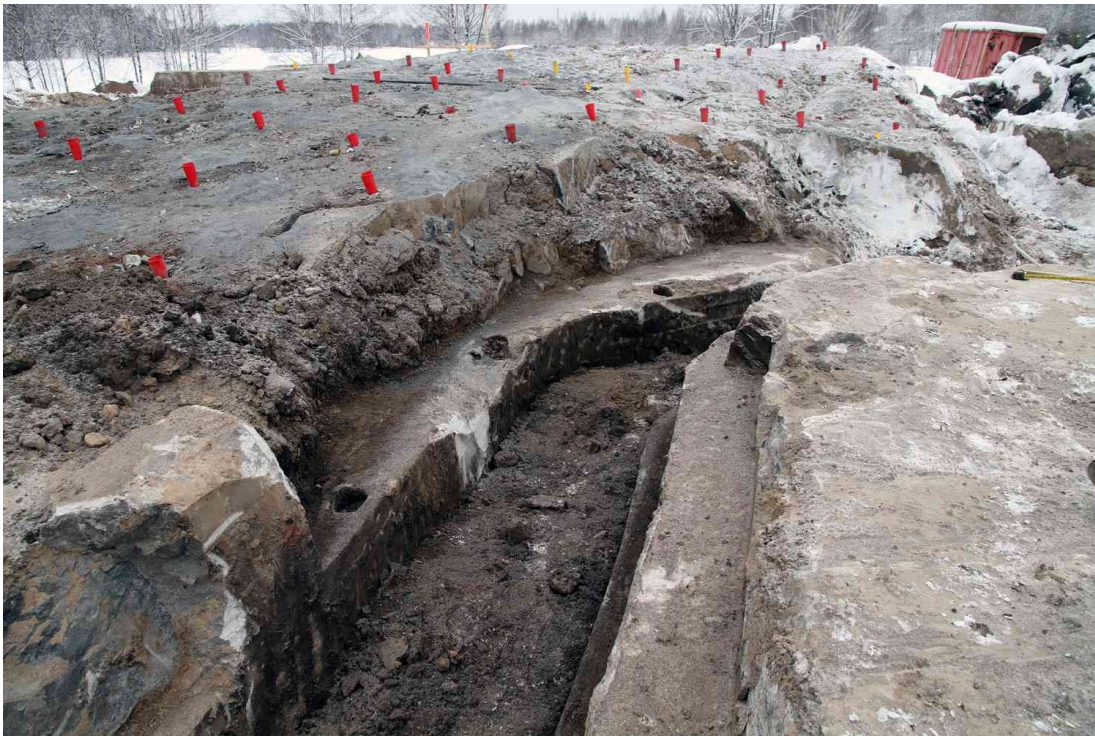
Ala-Malmi, Sepänmäki 2010:112

Kuva 121. Itäinen asemanosa. Mutkan kohdalla eteläisen seinän päällä sijainnut paalunsija, jossa oli vielä puuta jäljellä. 9.2.2010. Kuvaussuunta S.

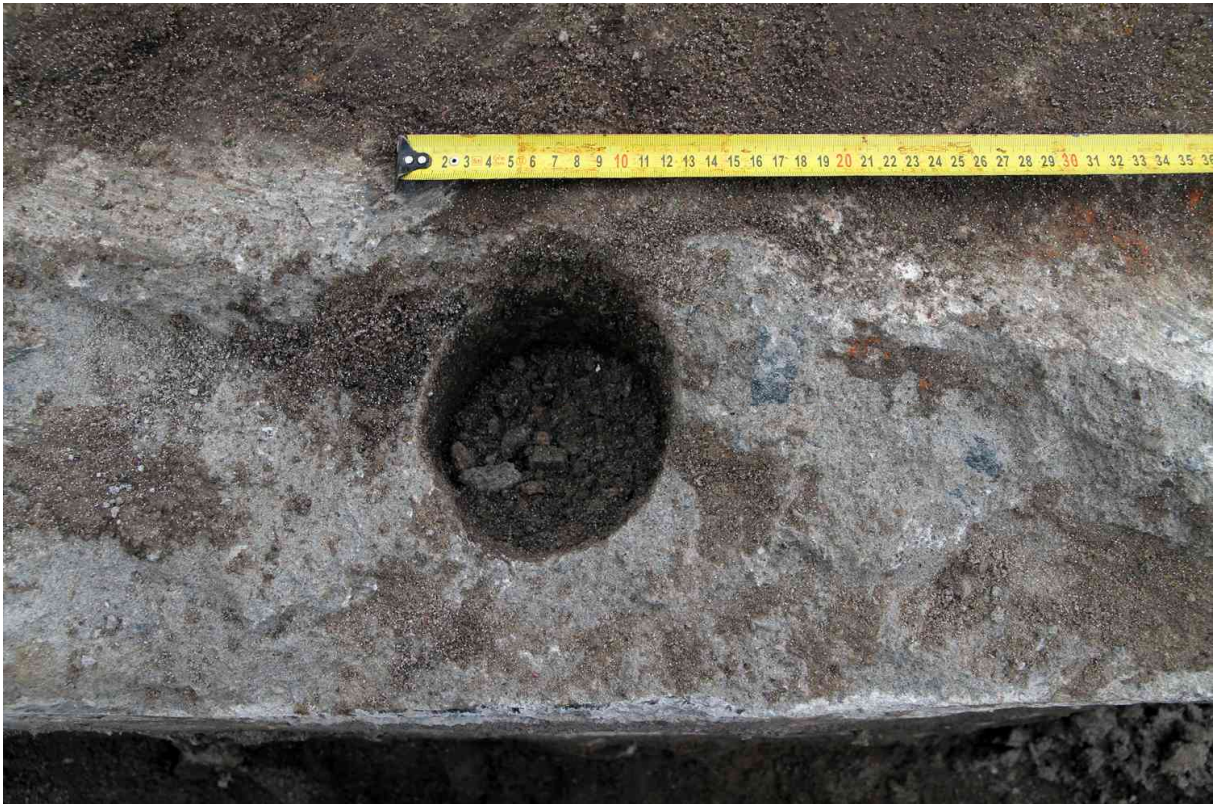
Ala-Malmi, Sepänmäki 2010:121

Kuva 130. Itäinen asemanosa. Paalunsija keski- ja itäpuoliskon mutkan eteläseinän päällä. 9.2.2010. Kuvaussuunta SW.

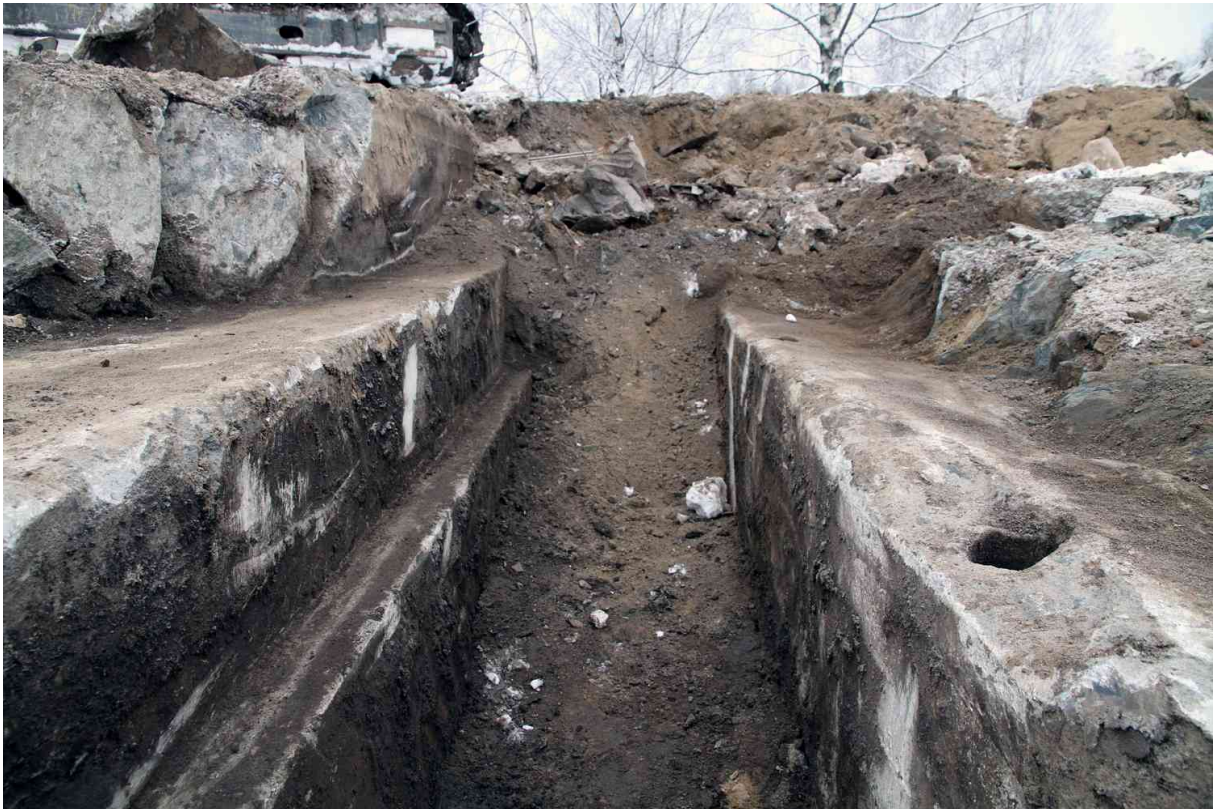
Ala-Malmi, Sepänmäki 2010:123

Kuva 132. Itäinen asemanosa. Taisteluhaudan itäpuolisko. Poikittaisprofiili 9 sijaitsee tässä kohdassa. 9.2.2010. Kuvaussuunta SE.

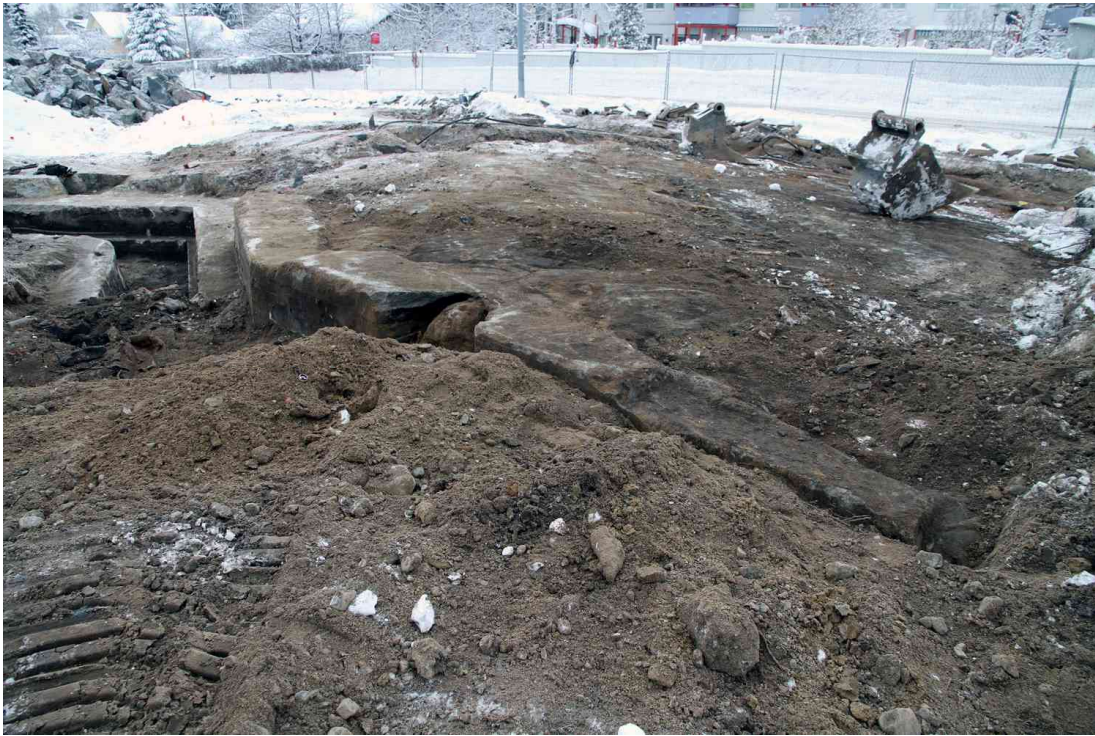
Ala-Malmi, Sepänmäki 2010:126

Kuva 135. Itäinen asemanosa. Taisteluhaudan itäpuoliskon rintavarustuksen yläpintaa. 9.2.2010. Kuvaussuunta SE.

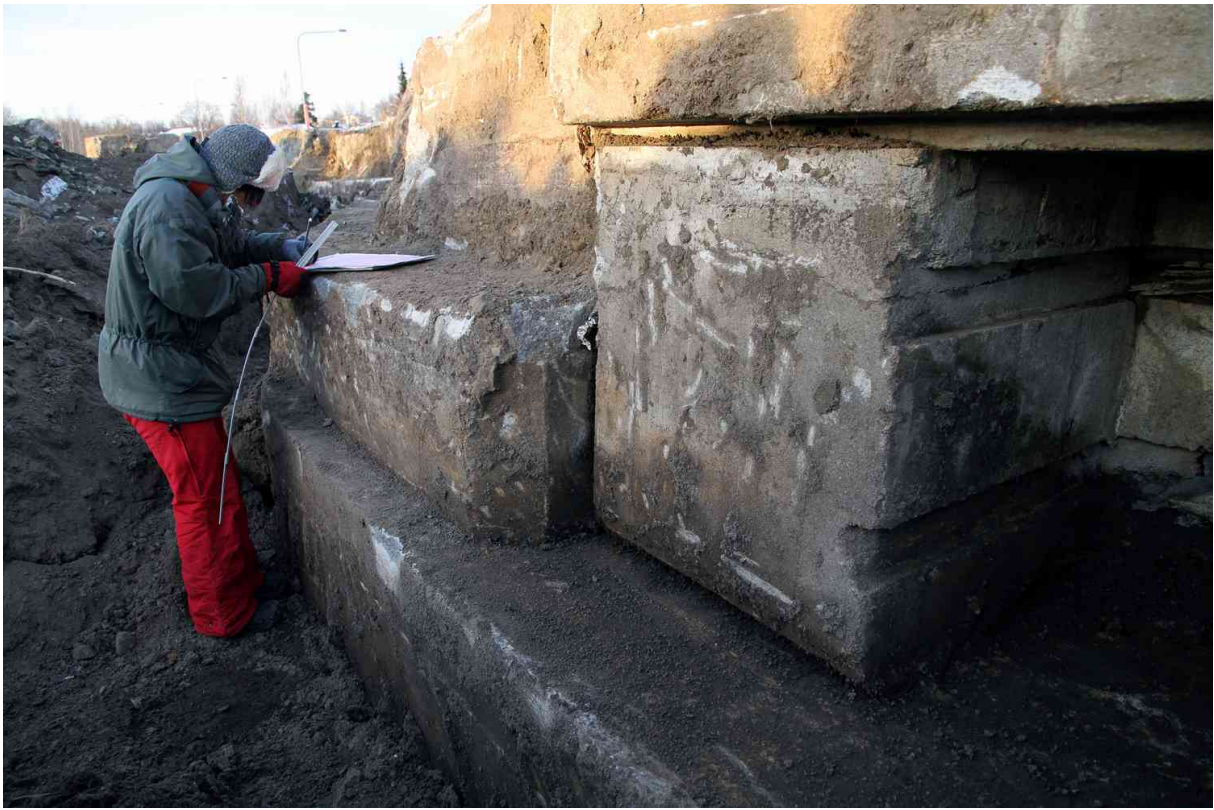
Ala-Malmi, Sepänmäki 2010:130

Kuva 139. Itäinen asemanosa. Itäisen taisteluhaudan betonivuorausta. Kallio sijaitsee heti sen takana. 9.2.2010. Kuvaussuunta E.
