TARKASTUS

**Pääkaupunkiseudun ensimmäisen maailmansodan aikaiset maalinnoitteet:
kunto ja hoidon tila**

Museovirasto
Arkeologian osasto
Muinaisjäännösten hoitoyksikkö
Tryggve Gestrin 2003

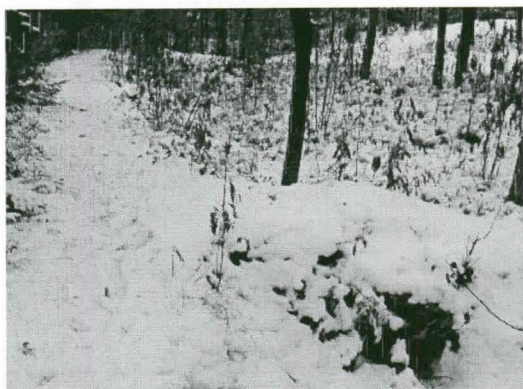
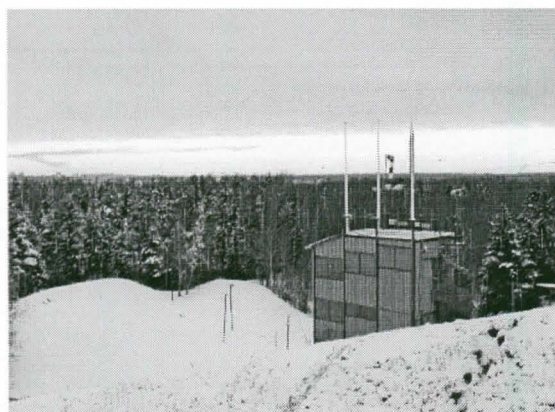
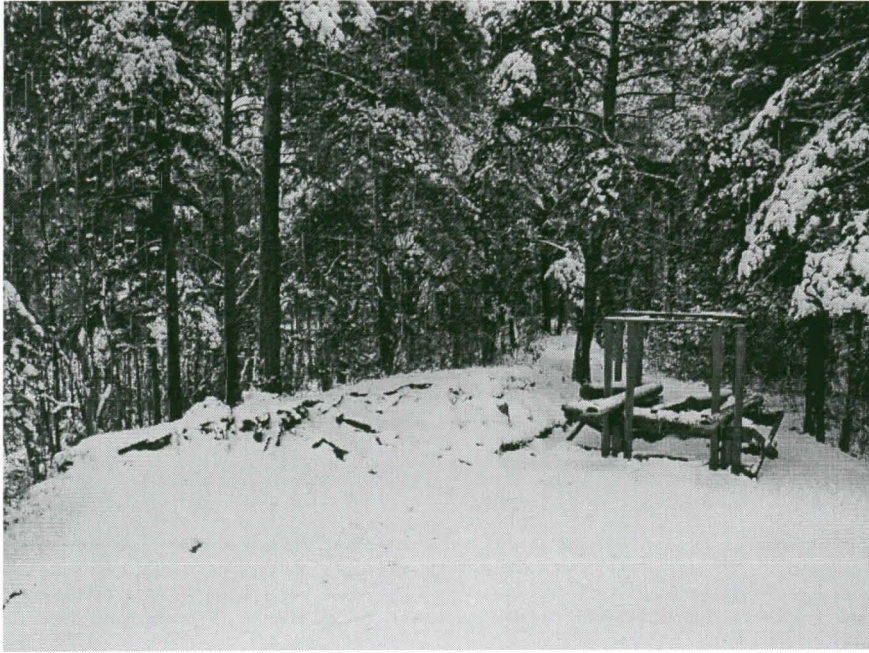
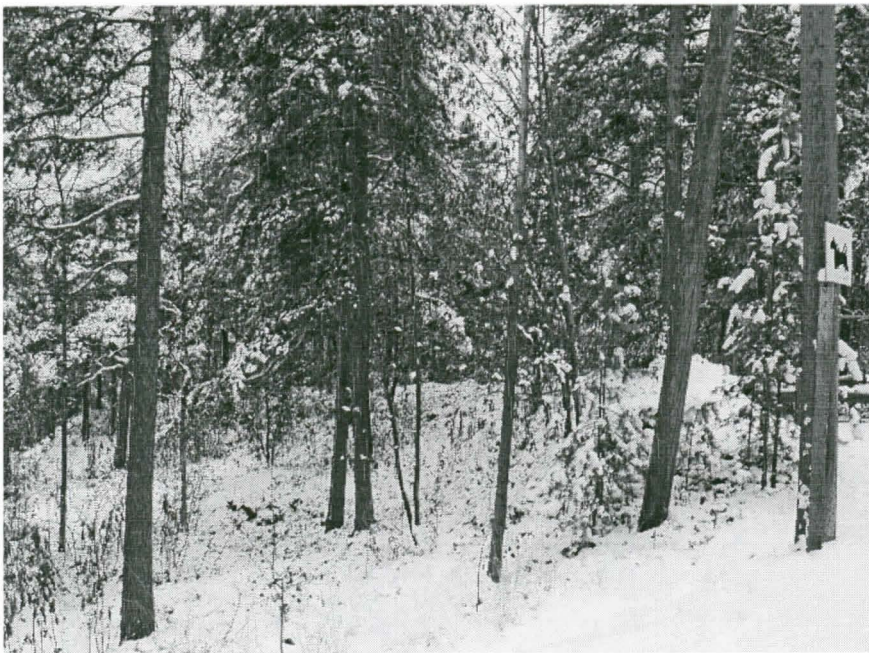
TUKIKOHTA 1914:62

Tukikohtaa on hoidettu vuosina 1992-1995. Tarkastus suoritettiin 13. lokakuuta 2002. Ainoastaan Sirkku Laineen kartalla kuvatut varustukset saatettiin löytää. Ulkoilu- ja metsäteiden linjaukset

saattavat osoittaa lounaisten vallien paikan. Maa oli lumen peitossa, mikä vaikeutti tarkastuksen suorittamista. Vesakoituminen (lähinnä pihlaja) on edennyt hyvää vauhtia. Valleja käytetään ahkerasti polkuina, sekä kävely- että pyöräilypolkuina, minkä johdosta kulutus ja eroosio on voimakasta. Lounaassa on valleihin kajottu liikuntapisteen valmistamisen yhteydessä. Koko aluetta käytetään urheilupuistona, ja osa valleista on hävinneet luoteispuolella olevien hiihto- ja laskettelumäkien rakentamisen yhteydessä. Kyltitys on olematonta.

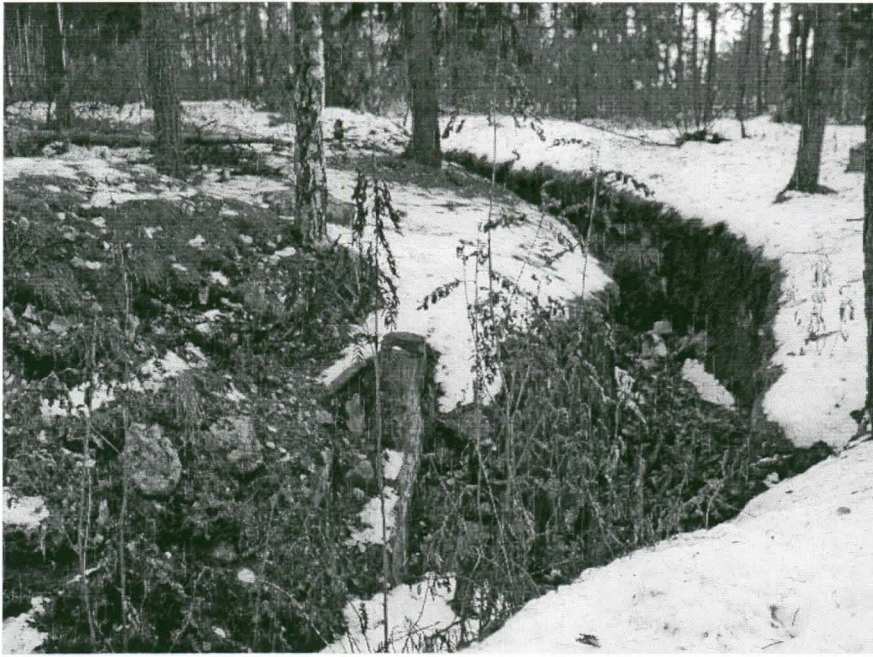
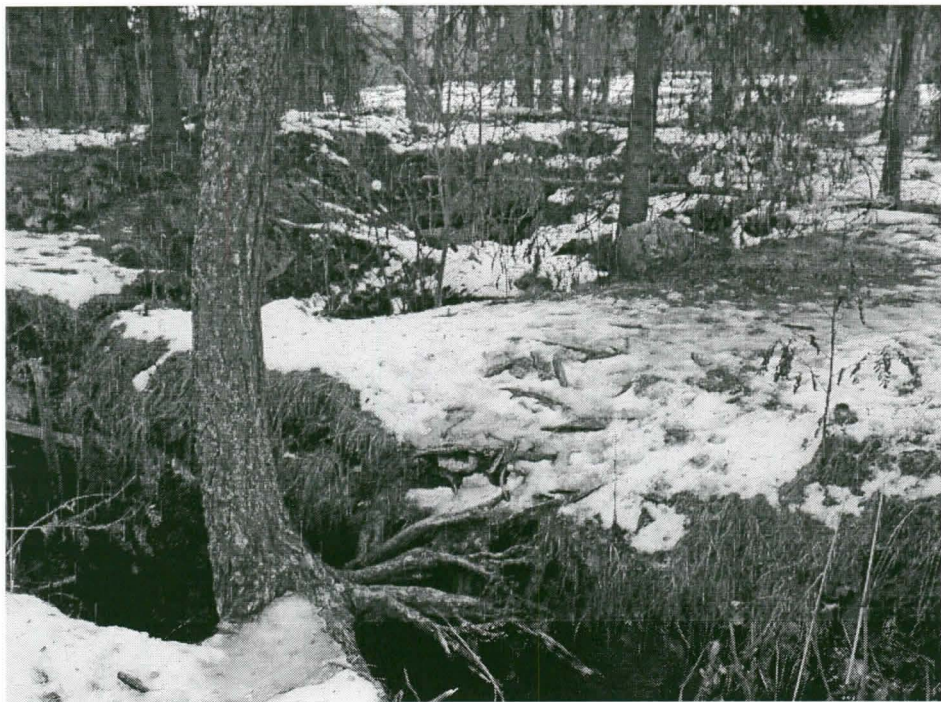
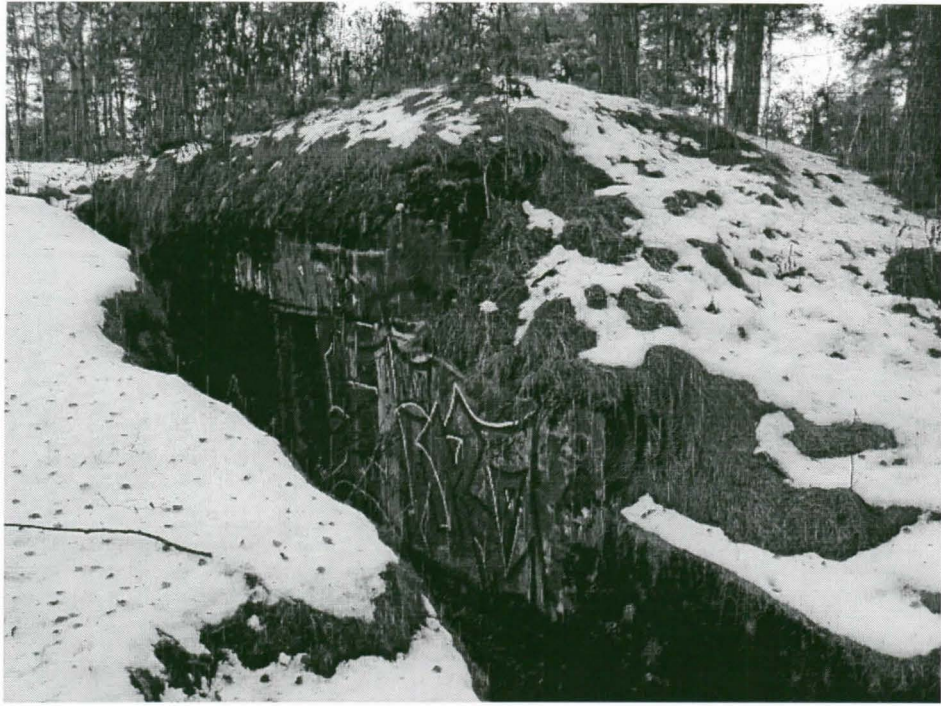
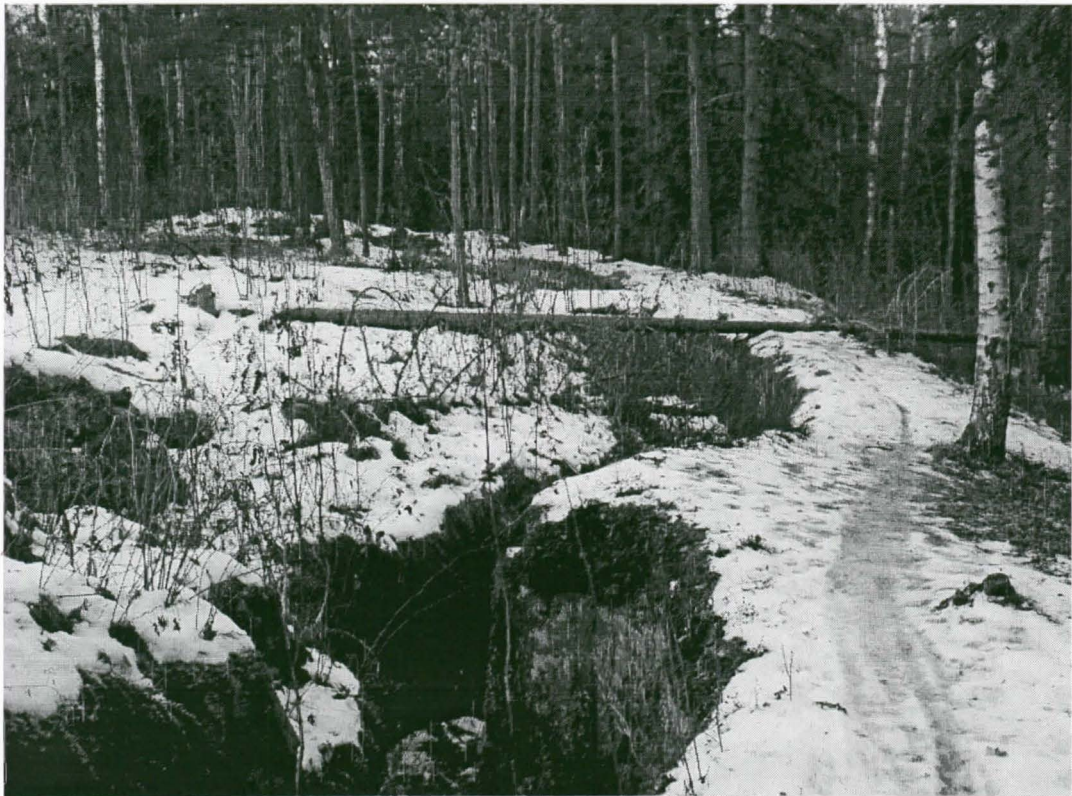
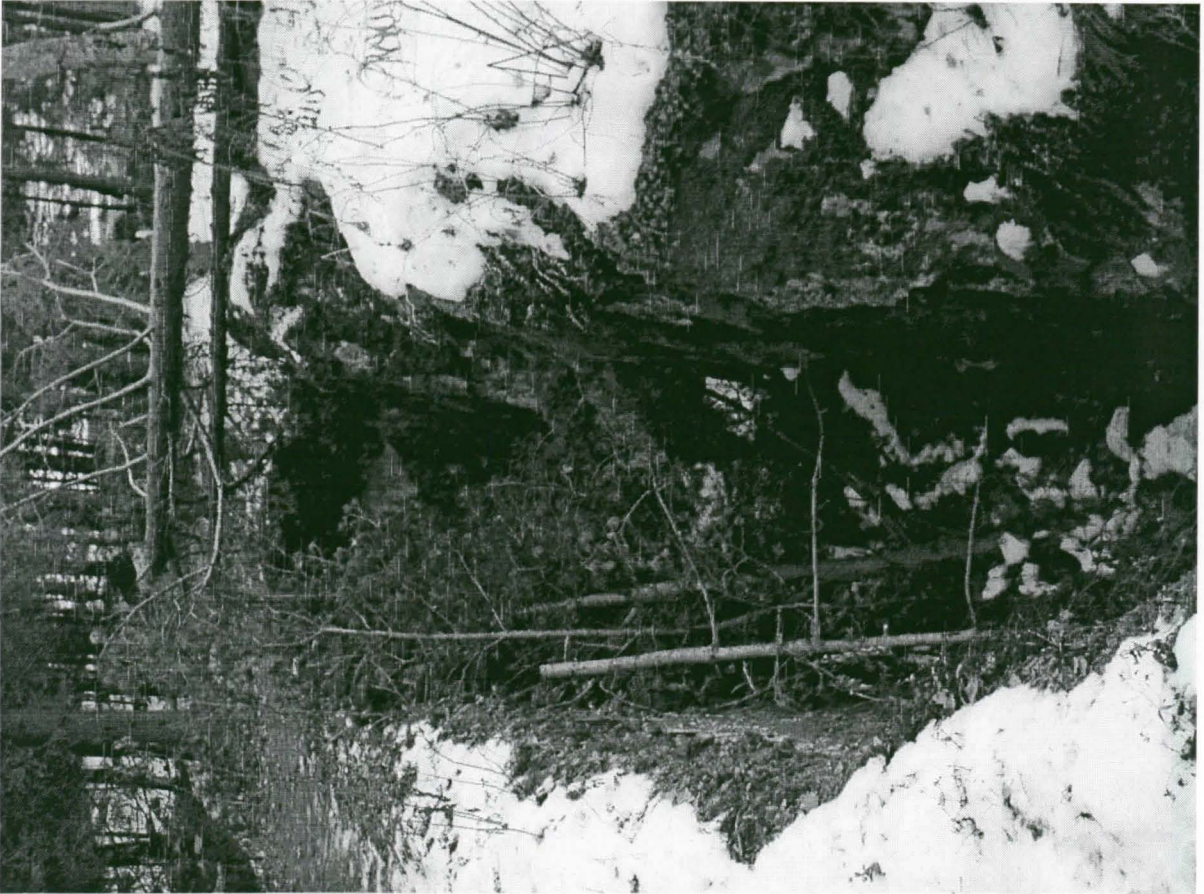
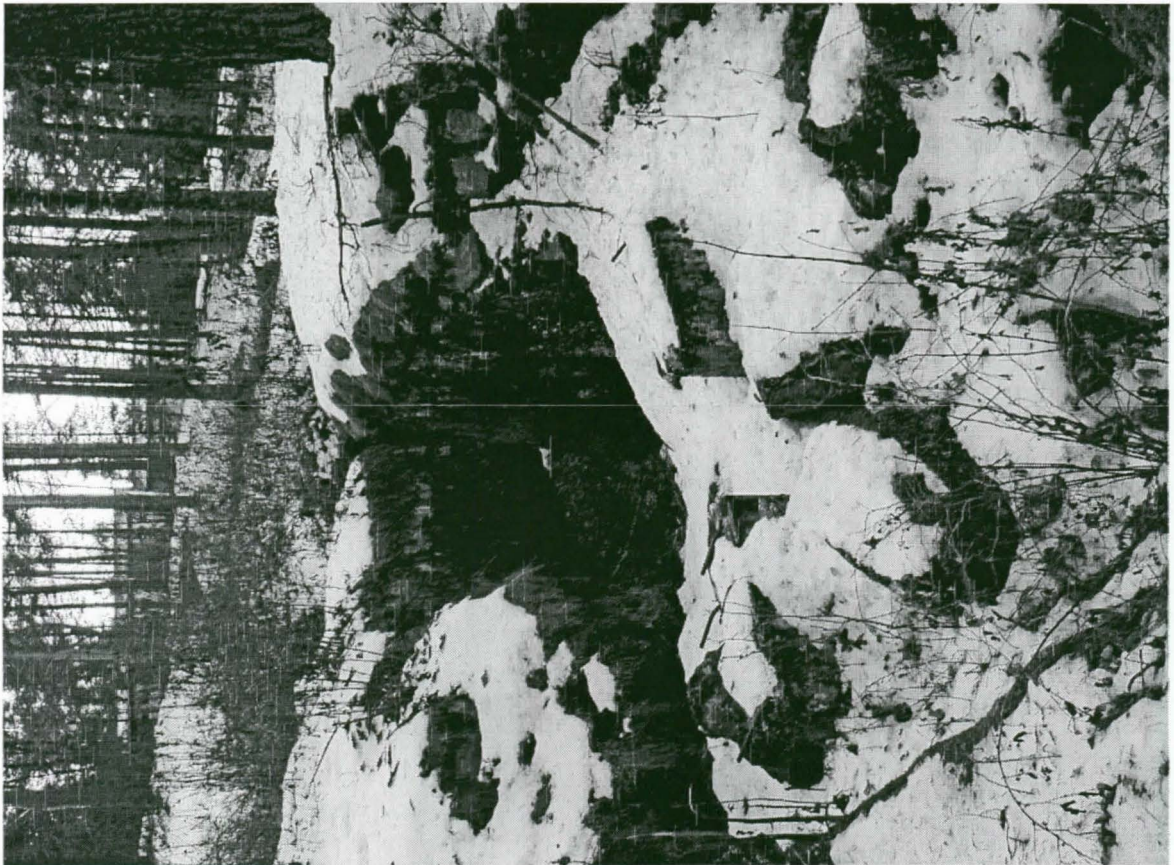
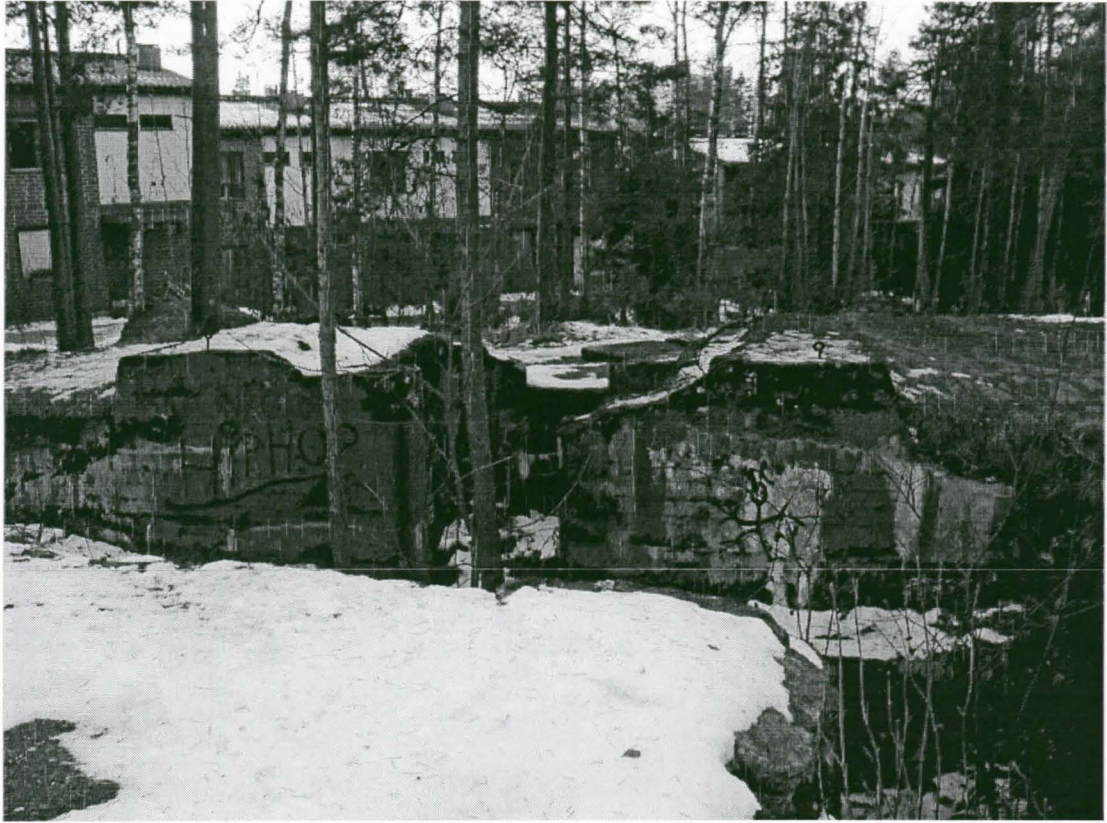
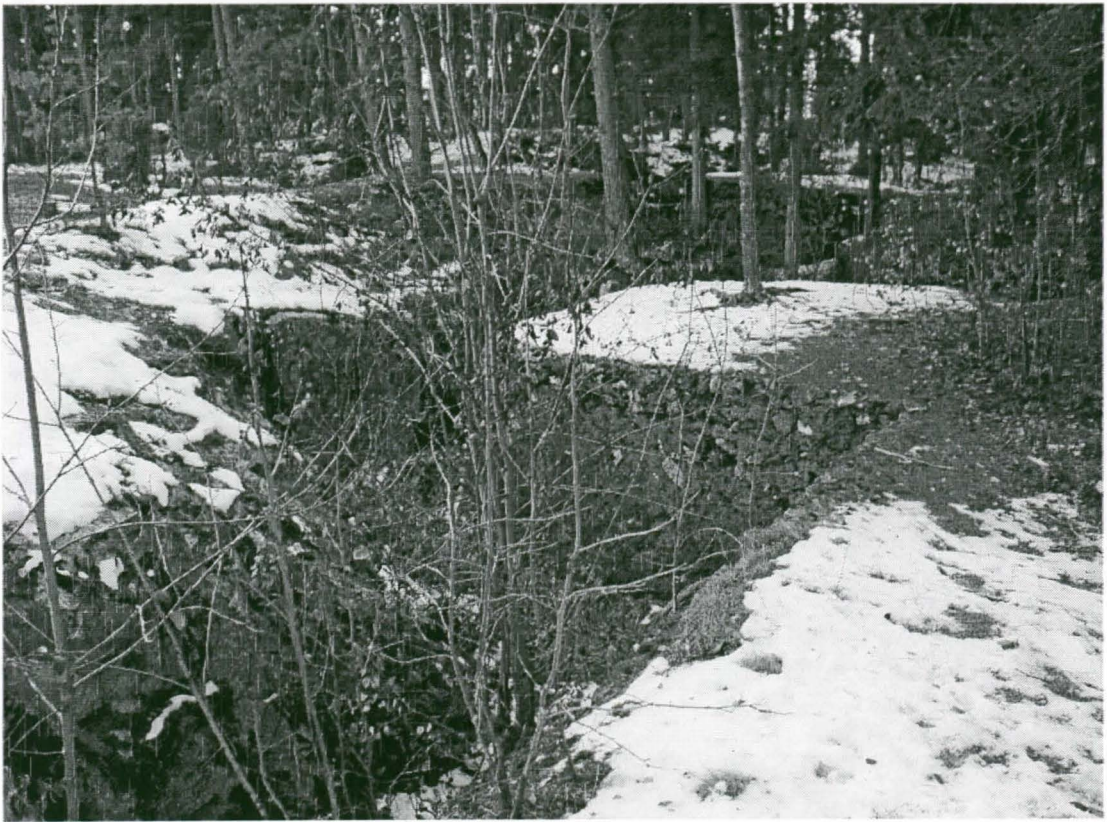
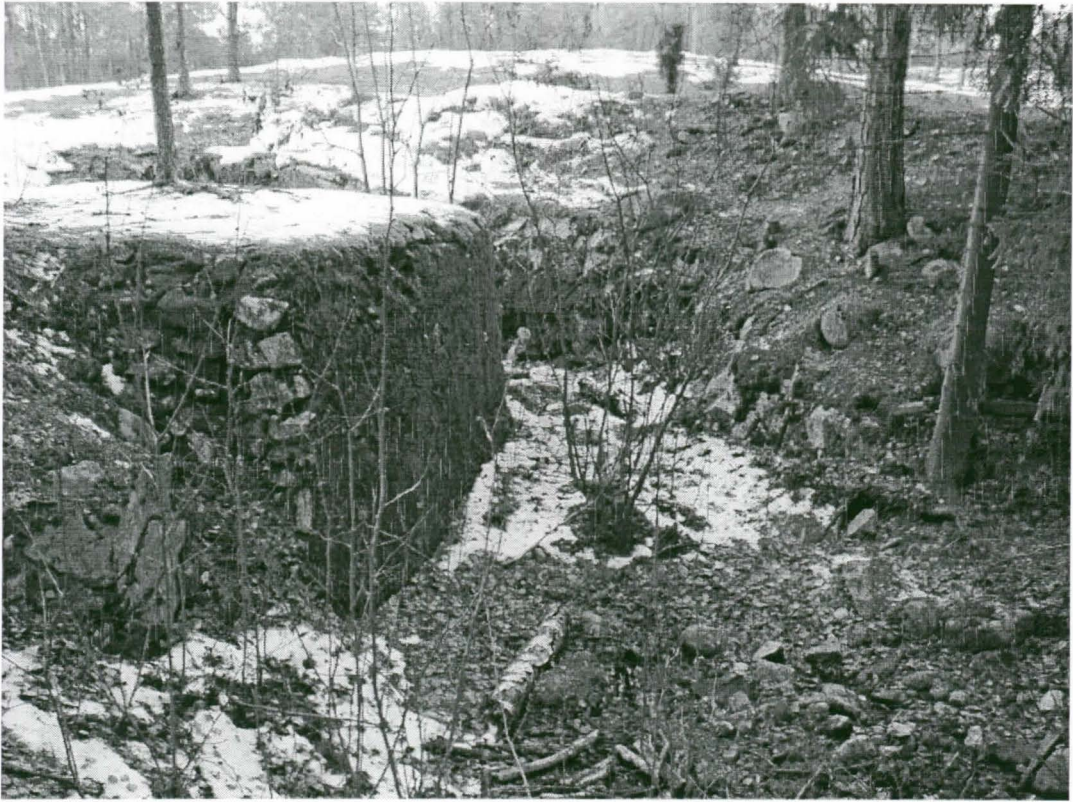
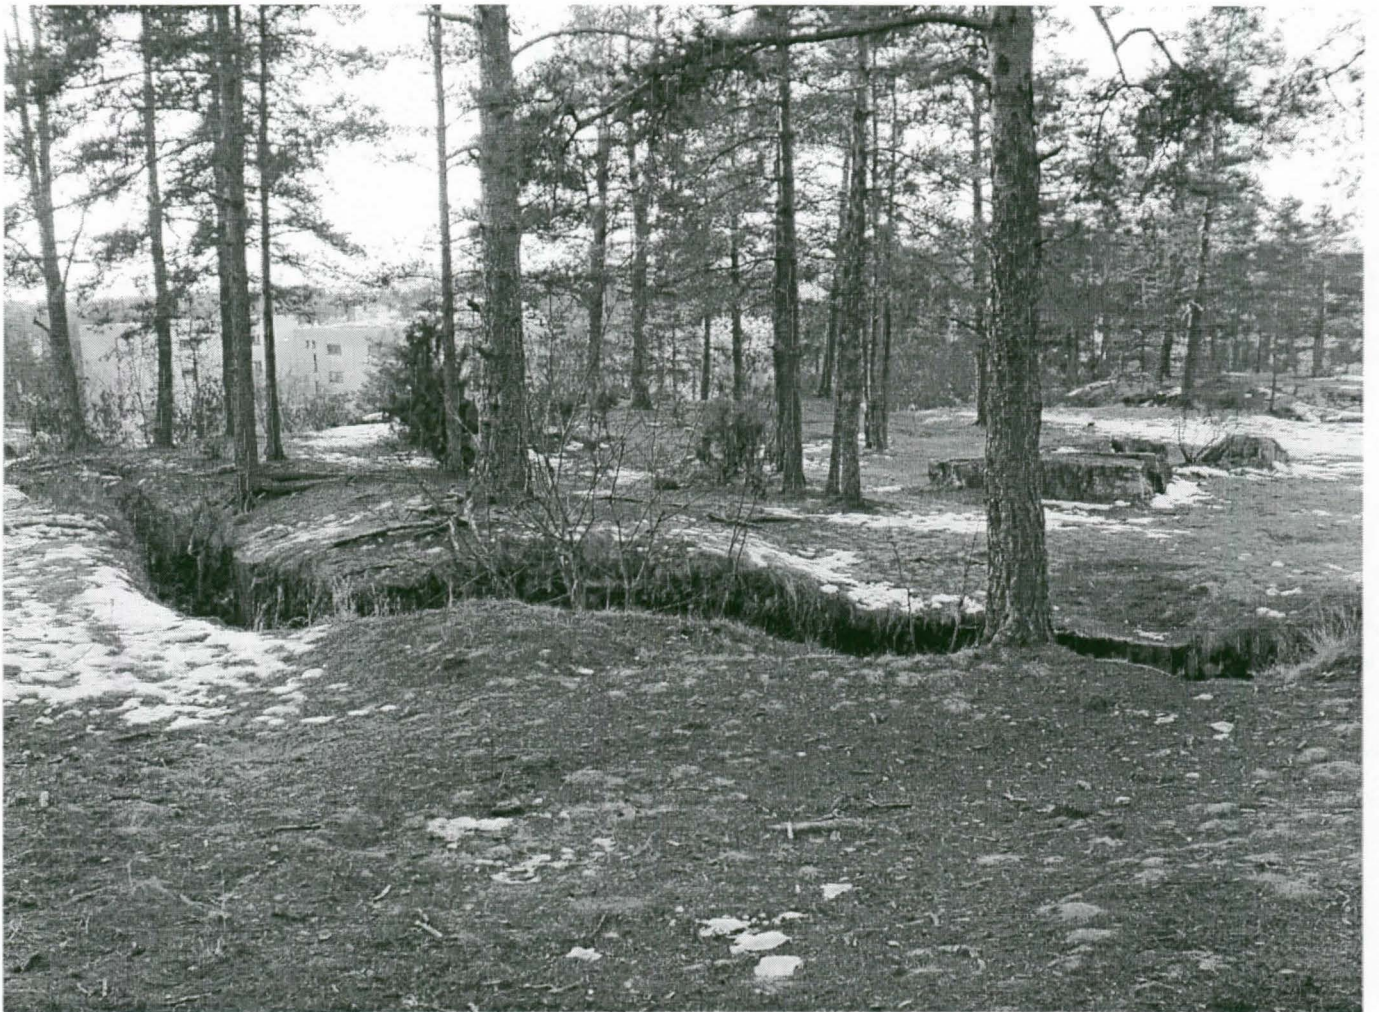
II:7 Westerkulla

Tukikohdan linnoituslaitteet lisättiin suunnitelmiin vuoden 1915 loppupuolella, kun linnoituksen itäistä sivustaa oikaistiin. II:3 haudat on louhittu kallioon, pohjoisosassa betonilla vahvistettuja. Taisteluhautaa noin 60 m., torjuntasuuntana pohjoinen. Suojahuoneita ja asemia varten louhittuina 9 kuoppaa. II:5 eteläosassa lyhyt pätkä kaivamalla rakennettua, muualla lähes yksinomaan betonilla vahvistettuja, kallioon louhittuja hautoja. Taisteluhautaa noin 130 m., torjuntasuuntana pohjoinen ja länsi. 2 kpl. SR1 (sortunut), 1 kpl. A ja 9 rakentamatonta kuoppaa. Hautaan johtavat yhdessä kohtaa portaat. II:7 haudat on louhittu kallioon, suurin osa vahvistettu betonilla. Taisteluhautaa noin 220 m., torjuntasuuntana pohjoinen ja itä. 19 kpl. SR1 (sortuneet), 5 kpl. SR2, joista yksi ehyt, 1 kpl. SR3 (sortunut), 5 kpl. A ja 2 kpl. C-asemaa. 13 kohdassa hautaan johtavat portaat. Haudat ja asemat hyväkuntoiset. II:8 haudat louhittu kallioon, vahvistettu betonilla. Taisteluhautaa on noin 100 m., torjuntasuuntana pohjoinen ja länsi. 11 kpl. SR1 (kaikki sortuneet), 3 kpl. A ja 3 kpl. C-asemaa. Viidessä kohdassa hautaan johtavat portaat. Hauta ja asemat hyväkuntoiset. (Laaksonen 1980:32f; Laine 1996:34)
