Sastamala

Liuhalantien kivikautisen asuinpaikan
viereisen tieliittymän rakennustyön
arkeologinen tarkastus
19.11.2013

Ulla Moilanen/Pirkanmaan maakuntamuseo

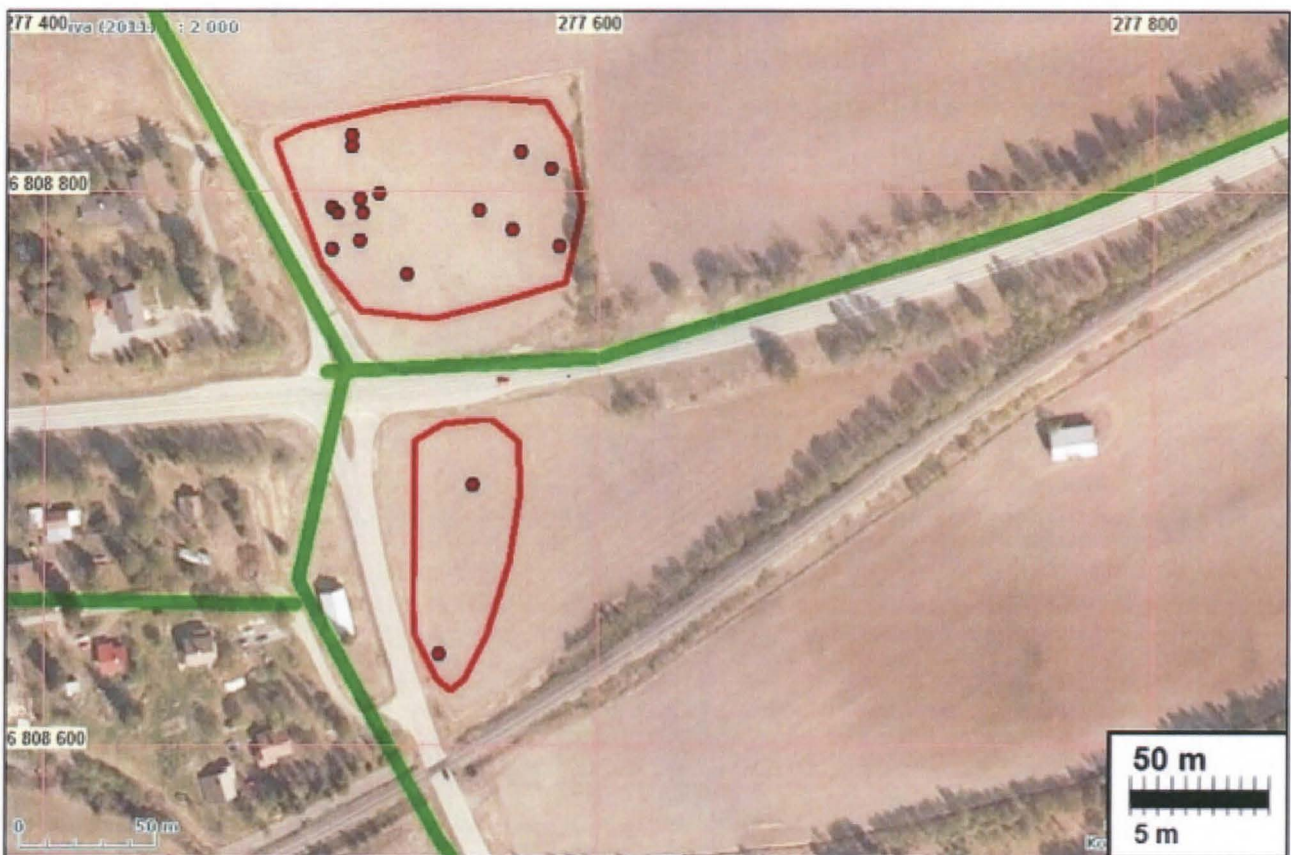
Liuhalantien kivikautinen asuinpaikka sijaitsee humuspitoisella savipellolla Liuhalantien ja Kaukolantien itäpuolella, Satakunnantien pohjois- ja eteläpuolella rinteessä, joka viettää itään muinaiselle lahdelle päin. Asuinpaikka on löytynyt Mikroliitti Oy:n tekemässä muinaisjäännösinventoinnissa 2011, jossa pelloilta kerättiin noin 20 kvartsi-iskosta suhteellisen laajalta alueelta (kuva 1). Poutiaisen (2011: 28) mukaan saattaa olla mahdollista, että alemmaa

löytyneet kvartsit ovat kulkeutuneet paikalle ylemmällä sijainneelta asuinpaikalta, mutta pitää silti todennäköisempänä sitä, että paikalla on kaksi eri löytökeskittymää eri korkeuksilla. Satakunnantien eteläpuolisen peltoalueen muinaisjäännösrajaus perustuu alueelta löytyneisiin kahteen kvartsi-iskokseen (kuva 1 ja Poutiainen 2012: 4).

Kuva 1. Kvartsien levintä ja löytöpaikat Poutiaisen (et.al.) inventointikertomuksesta (2011: 29).

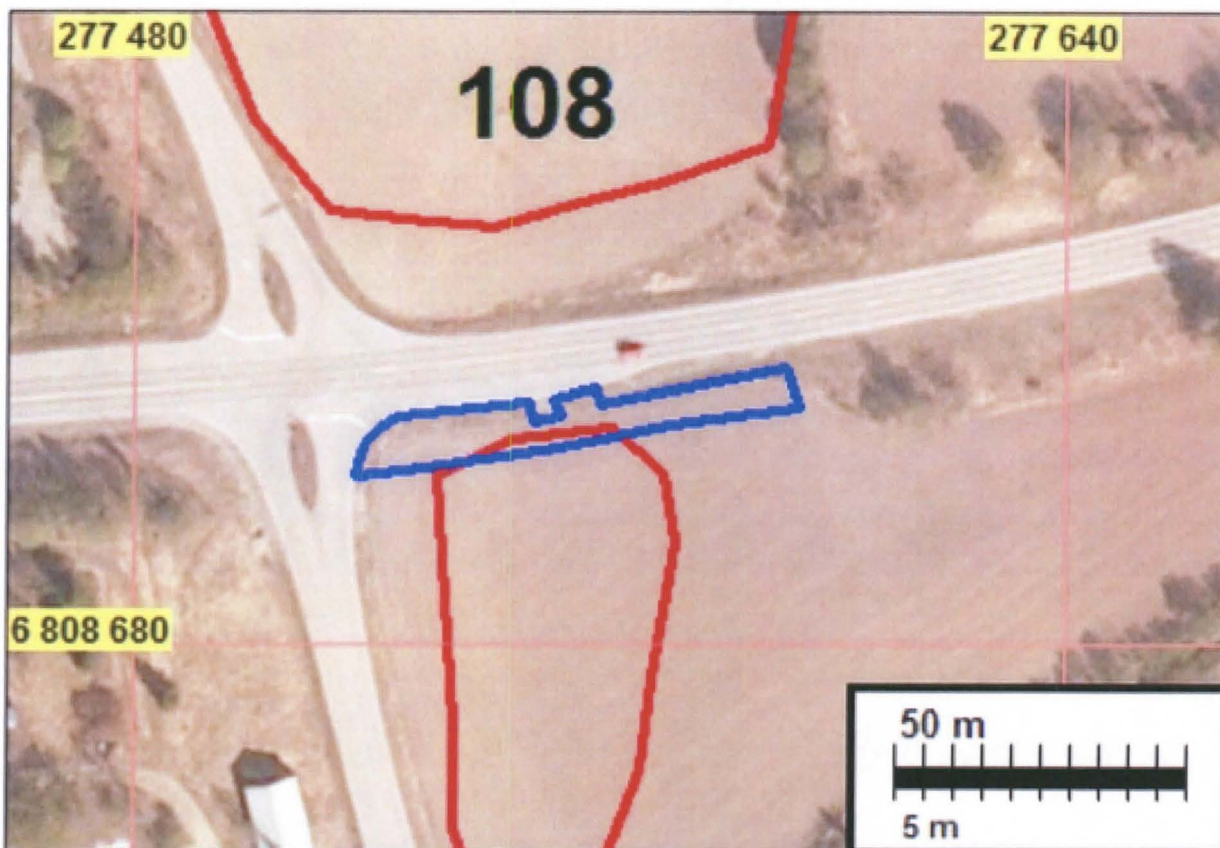
Satakunnantien eteläpuoleisella pelto-alueella on tehty arkeologinen valvonta vuonna 2012 kevyenliikenteen väylän rakentamiseen liittyen (kuva 2). Alueella ei tuolloin havaittu kiinteää muinaisjäännöstä ja vähäiset löydöt koostuivat lähinnä satunnaisista tiilen kappaleista ja posliinista (Poutiainen & Rostedt 2012: 4).

Kuva 2. Vuonna 2012 kevyenliikenteen väylän rakentamiseen liittynyt arkeologisesti valvottu alue. Kuva Poutiaisen & Rostedtin (2012: 3) raportista.

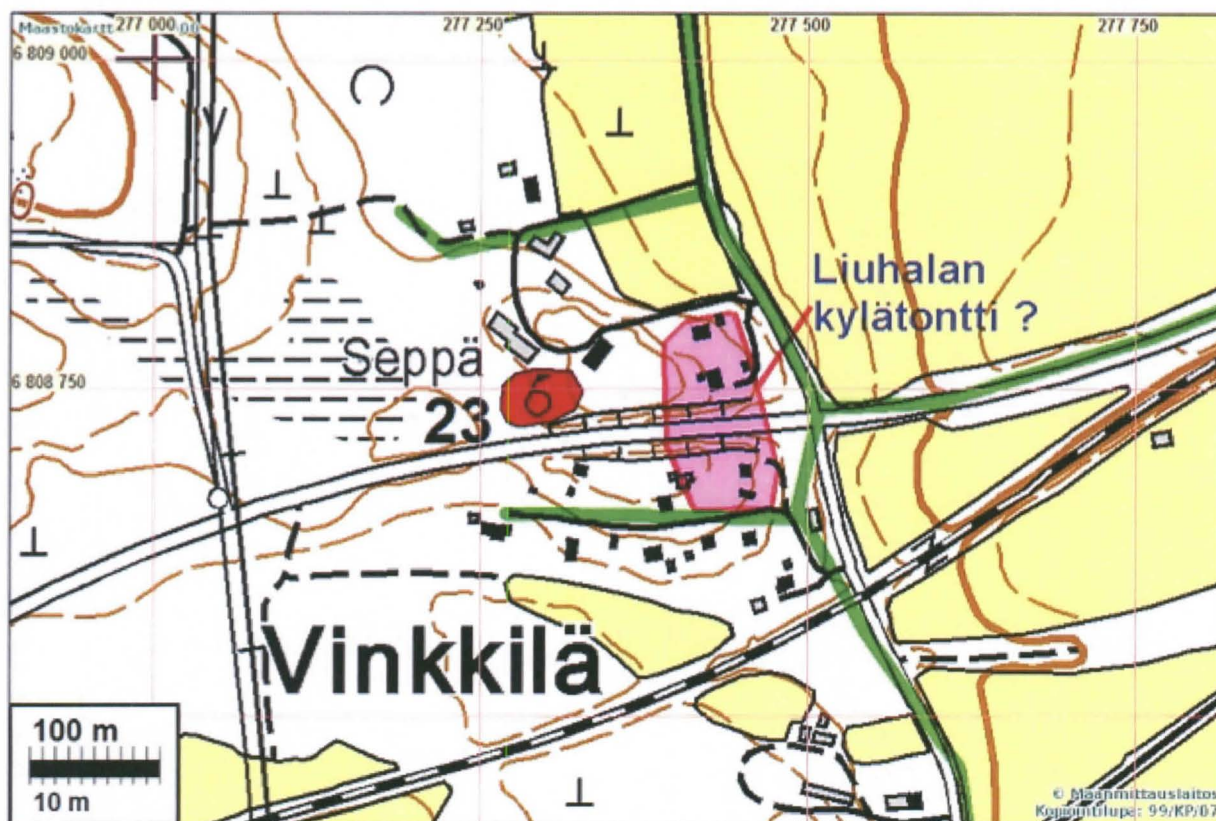
Alueen läheisyydessä sijaitsee myös Liuhalan kylätontti, josta on ensimmäinen maininta vuodelta 1479. Kaukolan eli Kiimajärven jakokuntaan kuuluneessa kylässä oli 1500-luvulla aluksi kolme, myöhemmin neljä taloa, ja 1600-luvulla viisi taloa. Kylätontin paikannus ei ole tarkka, eikä alueelta ole isojakokarttoja. 1800-luvun lopun pitäjänkartalle kylää ei ole merkitty (Poutiainen et.al. 2011: 4-5, 18-19). Nykyisin maantie 249 halkaisee mäen (kuva 3).

Kuva 3. Karttaote Poutiaisen (et.al.) inventointikertomuksesta (2011: 13), jossa on arvioituna Liuhalan kylätontin sijainti.
