Muistiinpanoja Liedon kirkon korjaustöistä elo-syyskuun ajalta 1970.

Liedon kirkon korjaustyön aikana otettuja valokuvia  
elokuu - lokakuu 1970

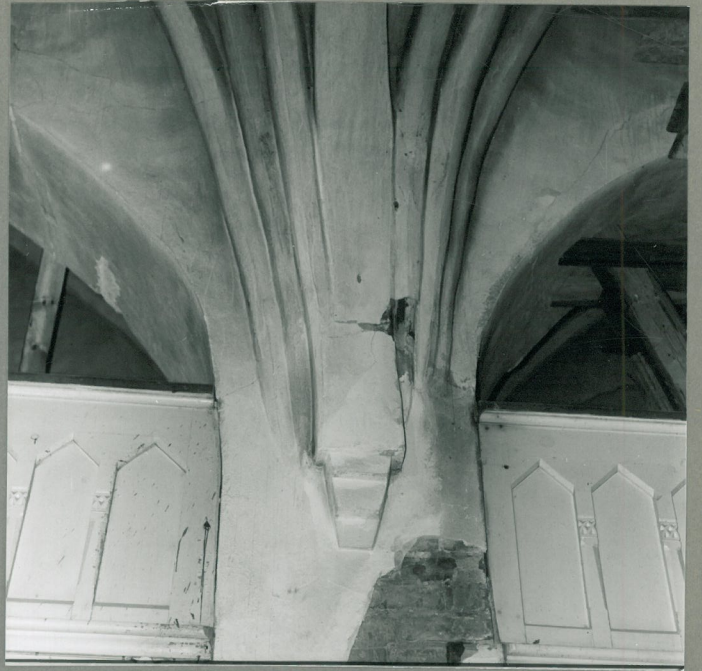
99671:78

- 77 Lähikuva holvien halkeamista
  - 78 Holvit ennen korjausta
  - 79 Pilarin ja holvin liittymäkohta
  - 80 Lähikuva holvista
  - 81 Lähikuva holvista
  - 82 Lähikuva holvista

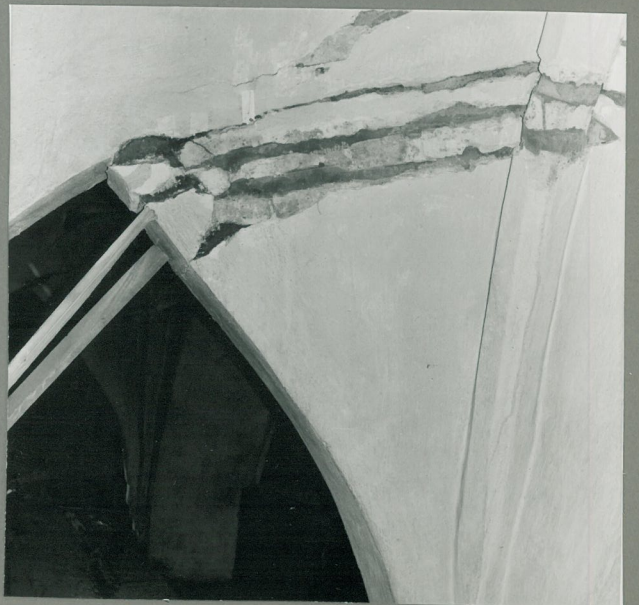
99671:88

- 88 Lähikuva holvista
  - 89 Lähikuva holvista
  - 90 Holvien halkeamia
  - 91 Holvien halkeamia
