NAANTALIN KIRKON LÄNSIPÄÄDYN KOMERO-HAVAINTO

NAANTALIN KIRKKOLAIVAN ETELÄSEINÄN UMPEEN MUURATTU OVIAUKKO

NAANTALIN KIRKKO 1997	Länsipäädyn tiilikomero 1:20
MITTAUSDOKUMENTOINTI	MUSEDVIRASTO RAKENNUSHISTORIAN OSASTO
K.Uotila 25.11.1997	RITARIHUONE 00170 HKI 17 PUH. 651 611
	Kartta 20 529.1.110

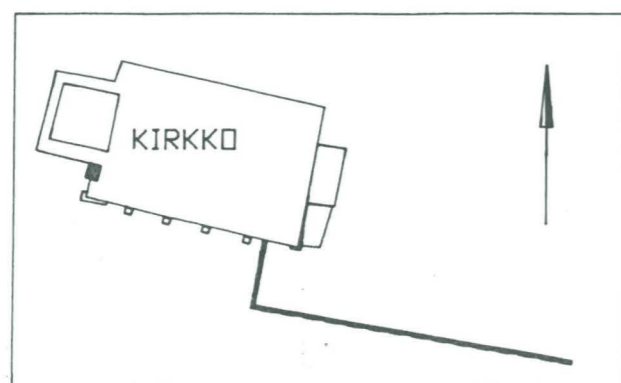
KOMERON POHJA

Purkutyön yhteydessä jouduttiin poistamaan luonnonkiviä laajalta alueelta (n. 2 x 2 metriä), jolloin esiin tuli erittäin huonokuntoisen suurikokoisen tiilikomeron rakenteet (rakenne 304). Tiilikomeron pohja kaivettiin esiin vain osittain sortumavaaran vuoksi, mutta selvä tiilinen pohjaosa saatiin esiin korkeudelta +9.00 mpy ja sen päältä alkoi suurikokoisista tiilistä rakennettu komero, jonka korkeus oli kaikkiaan noin 210 cm ja leveys noin 140 cm ja alkuperäinen syvyys noin noin 65 cm ja syvyys nykyisestä luonnonkiviseinästä noin 90 cm. Komero oli holvattu segmenttikaarella, jossa oli selvä kynnyks (tai olkain) holviosan ja seinäosan liitoskohdassa. Komeron rakenteita ei voitu piirtää tiili tiileltä, koska edessä oleva luonnonkivimuraus oli hyvin irtonainen ja sortumavaara oli niin ilmeinen.

Dokumentoinnin jälkeen komeron eteen muurattiin harkoista suojamuraus ja tausta täytettiin. Sen jälkeen harkkojen eteen muurattiin luonnonkivimuraus rakenteen suojaksi.
