JOMALAN KIRKKO

**RAPORTTI JOMALAN KIRKON KELLOTAPULIN RUNKORAKENTEEN
KORJAUksesta JA KATTAMISTYÖSTÄ 30.6.1992**

Työryhmä: Eero Haapalehto Paanurakenne pr Oy/RKM
Kari Haapalehto Korjausryhmänvetäjä
Kaisa Hyyti raportin laatija/rak.ark.opisk.

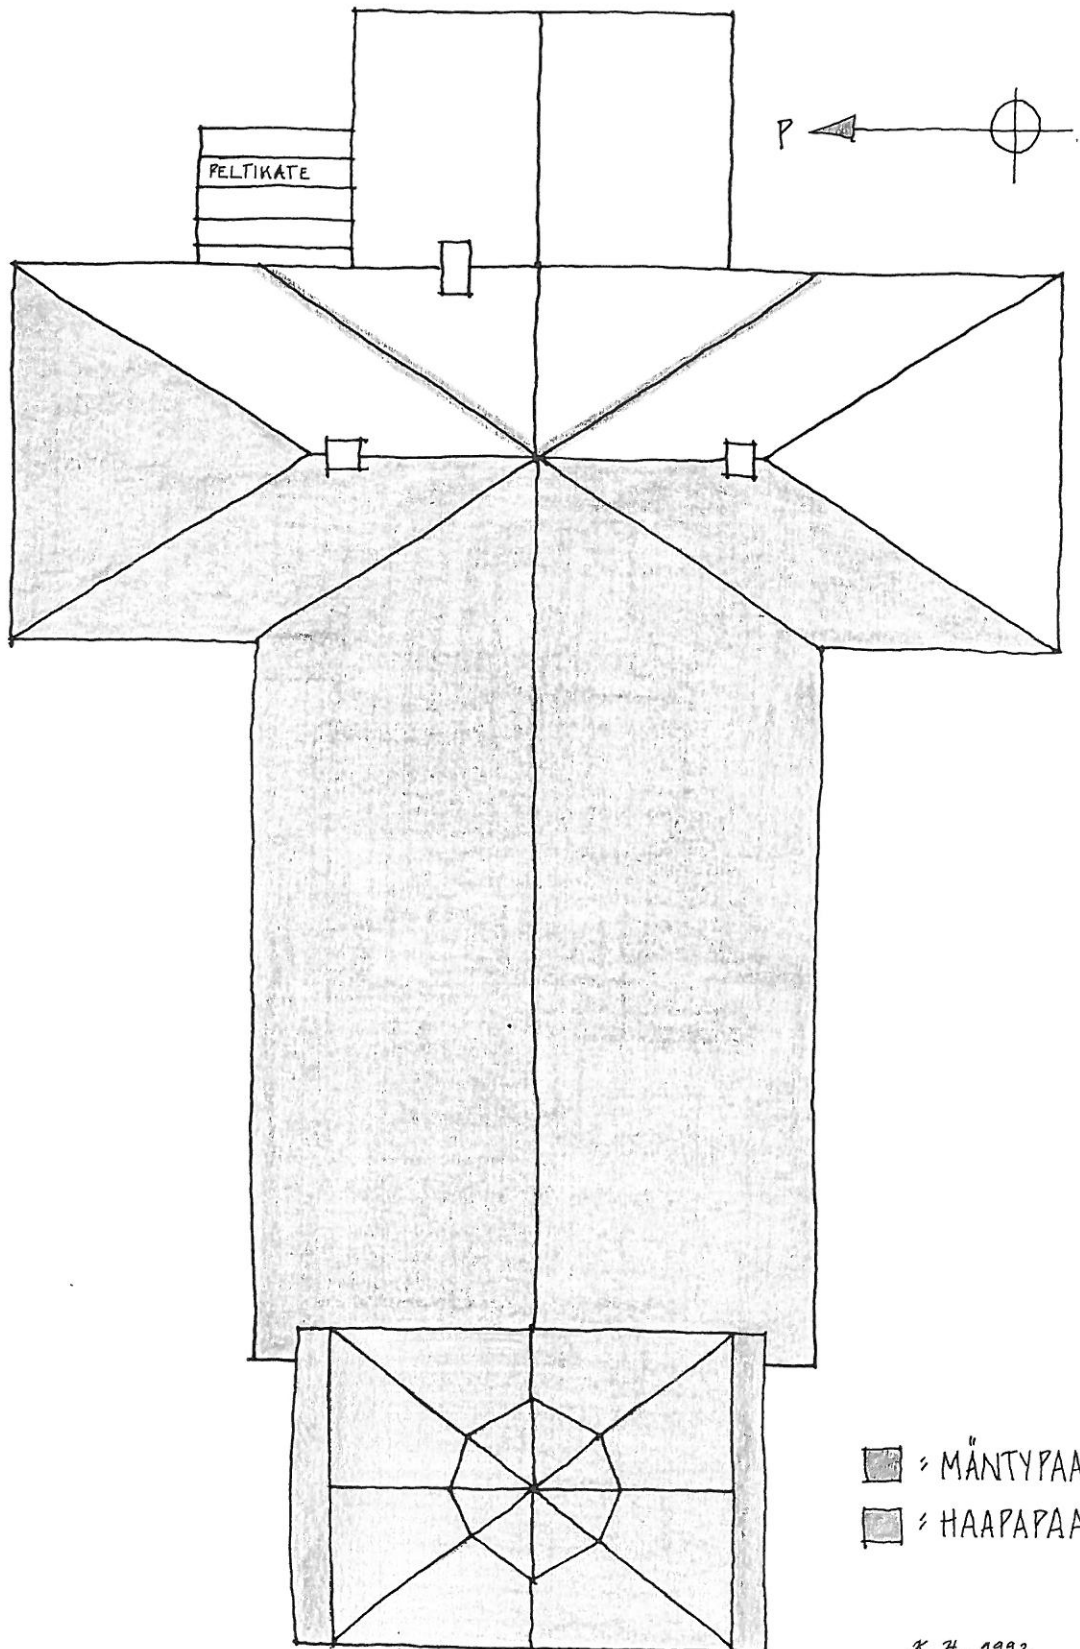
KATTOPIIRROS
-SELVITYS UUSITUISTA KATTO-OSISTA

Jo aikaisemmin päätetty muiden vaurioituneiden katto-osien korjaus tehdään samassa yhteydessä (kattopiirros).

Muille katto-osille tehtävä paanukatto tehdään mäntypaanuista samalla periaatteella kuin torninkin katot.

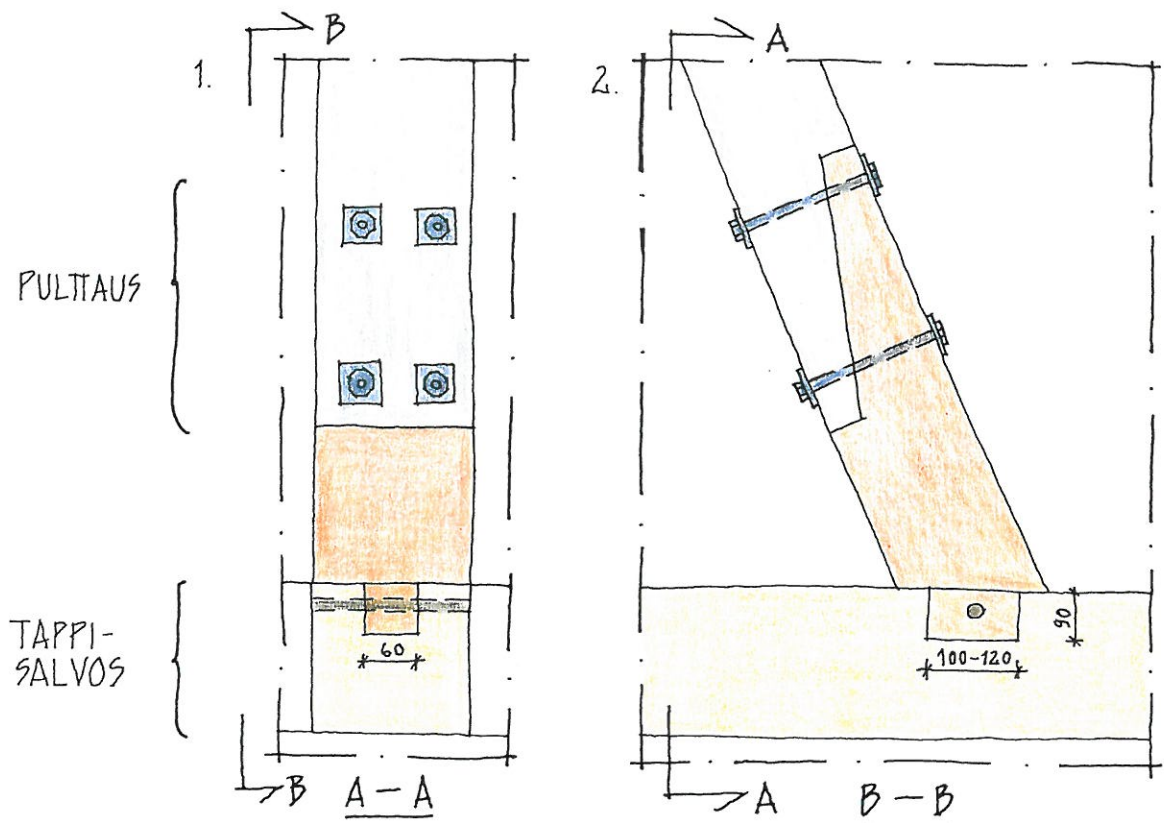
KORJAUSTYÖSSÄ KÄYTETYT LIITOSTAVAT (PERIAATEKUVAT 1 JA 2.)

PULTTAUSTA ON KÄYTETTY LIITOKSISSA JOISSA VAAKA- TAI PYSTY-
RAKENTEESSEEN ON LIITETTY UUSITUJA OSIA.

TAPPISALVOSTA ON KÄYTETTY VAAKA- JA PYSTYRAKENTEIDEN VÄLI-
SISSÄ LIITOKSISSA SEKÄ TASAKERROISSA.

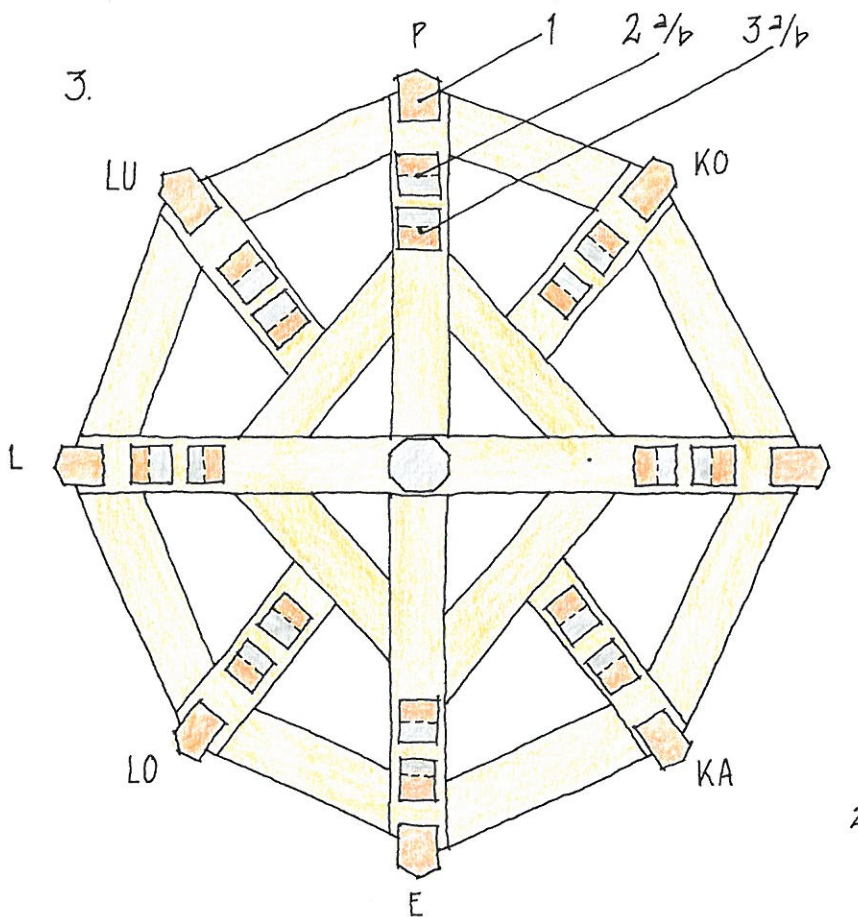
YLIN TASAKERTA (YLLÄ) TEHTY KOKO-
 NAAN UUDESTA MATERIAALISTA.
 MATERIAALINA SEKÄ PYSTYRAKENTEIDEN
 UUSISSA OSISSA EITÄ TASAKERRASSA
 ON KÄYTETTY TIHEÄSYISTÄ MÄNTYÄ.

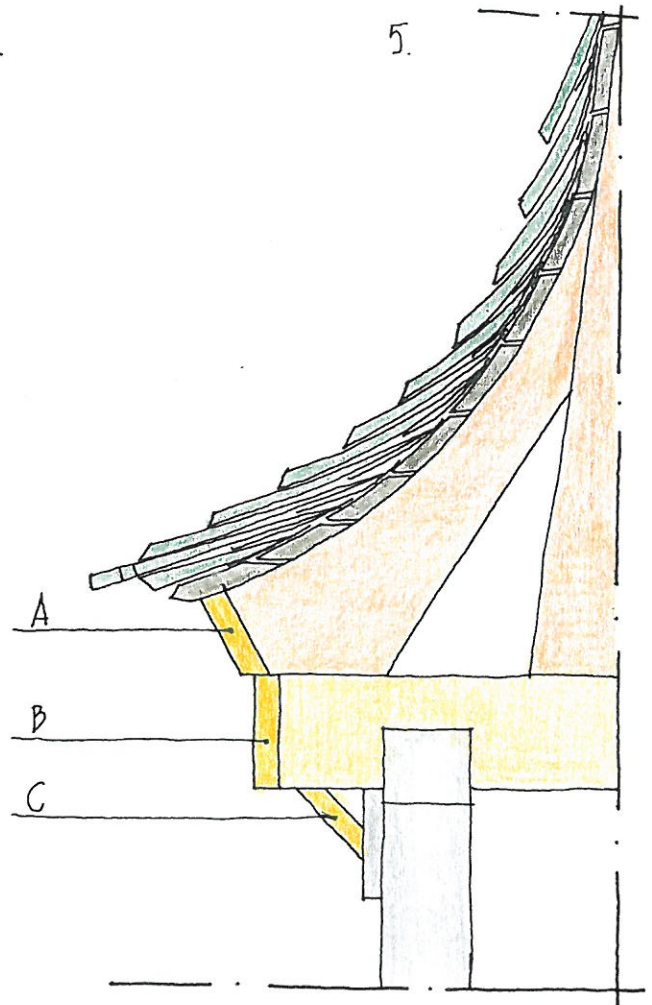
PERIAATEKUVA PAANUKATON
 ALUSLANKUTUKSESTA.
 MATERIAALINA KÄYTETTY TIHEÄ-
 SYISTÄ MÄNTYÄ.
 MITAT KUVASSA MILLIMET-
 REINÄ; KUVA EI OLE MITTA-
 KAAVASSA.

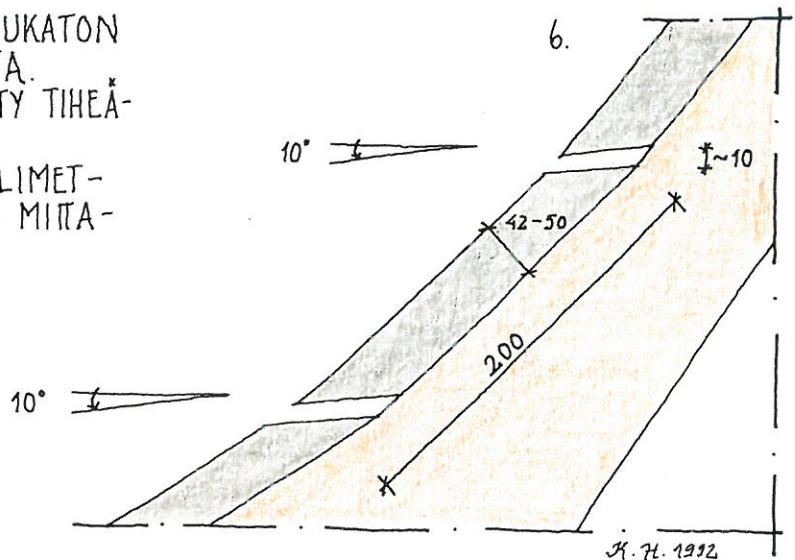
VIERESSÄ UUTTA PAA-
NUKATOA.
PAAKUT ON TERVATU
ETUKÄTEEN 2/3 PITUU-
PELTAAN. KUVA 13.

Katon aluslankutus on uusittu kauttaaltaan ja se on tehty alkuperäisen mukaiseksi kuten myös uusi paanukatto.(valokuva 12). Kattoon käytetyt paanut on valmistettu haavasta ja uusi paanukatto on 3-kertainen 2-kertaisella tuohituksella ja piilonaulauksella.(valokuva 13) Käytetyt naulat ovat kuumasinkittyjä teräsnauloja.

Paanut on tervattu 2/3 pituudeltaan ja katon valmistuttua kokonaan, se tervataan uudestaan. Räystäslautoista osa on uusittu (periaatekuva 5. ja 6.)ja materiaalina on käytetty tiheäsyistä mäntyä.(valokuva 14).

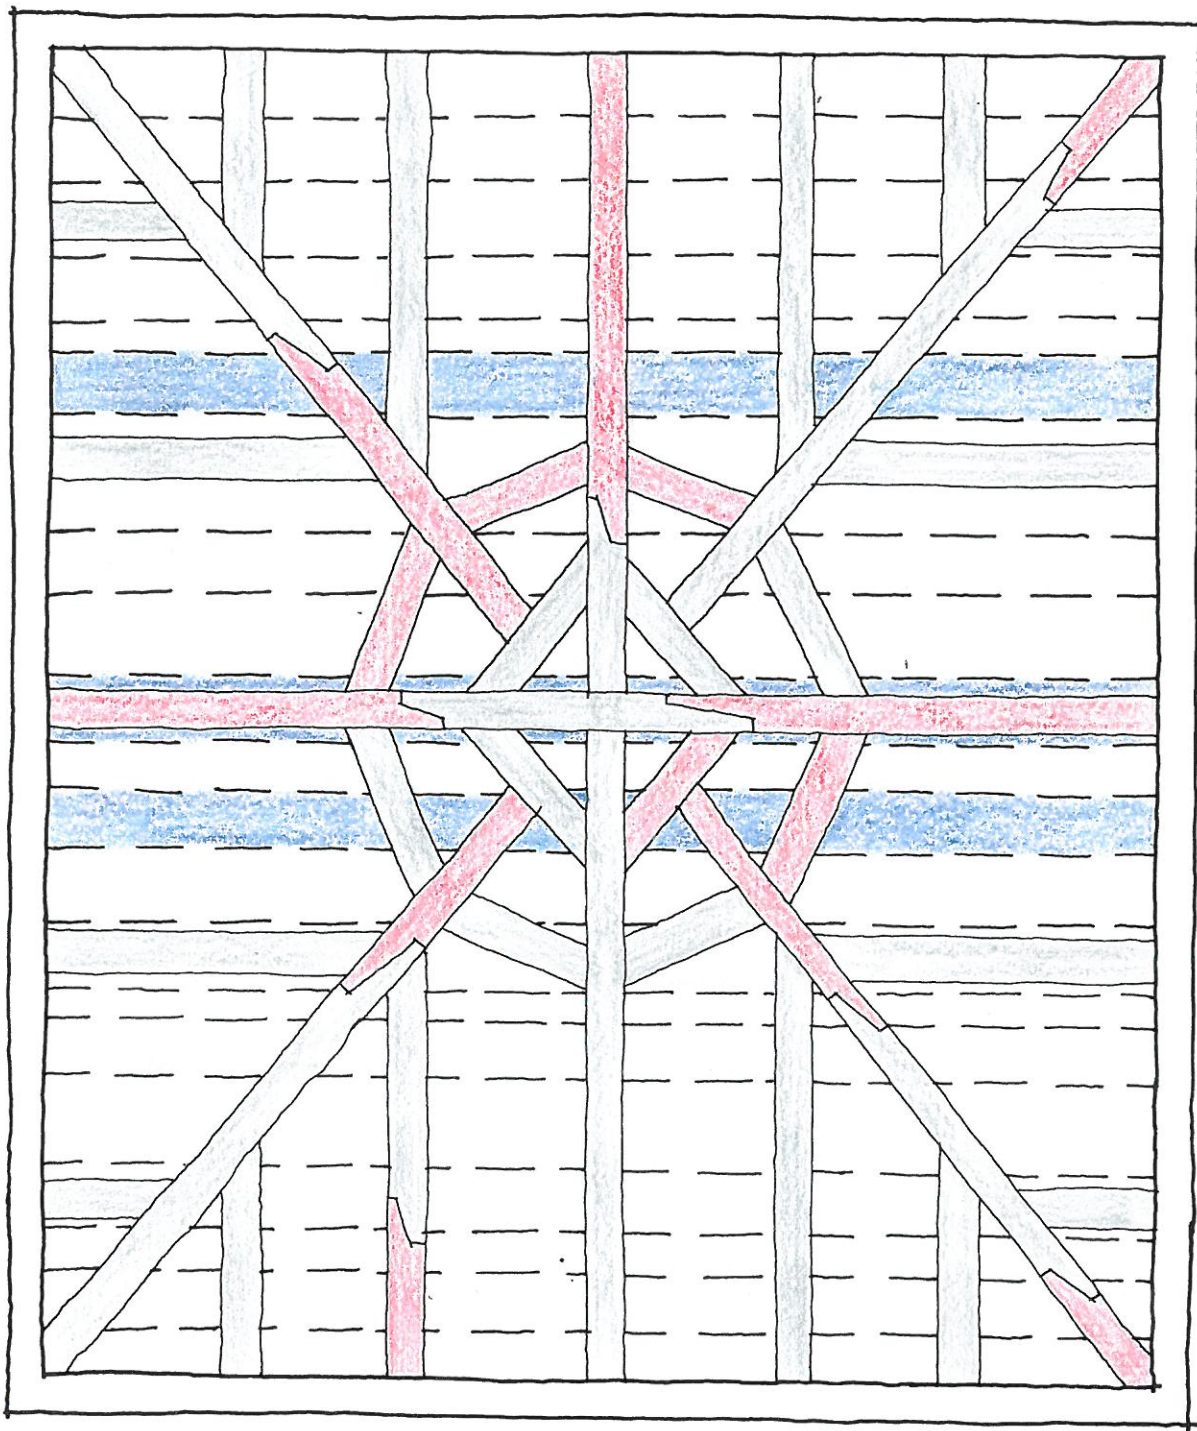
ALIN TASAKERTA (PERIAATEKUVA 7.)

Alemman osan tasakerran alla olevista parruista (300x350) kolme on uusittu kokonaan.

UUSITUT OSAT OSOITETTU PUNAISELLA VÄRILLÄ.
TASAKERRAN ALLA OLEVISTA PARRUISTA UUSITUT
OSOITETTU SINISELLÄ VÄRILLÄ.

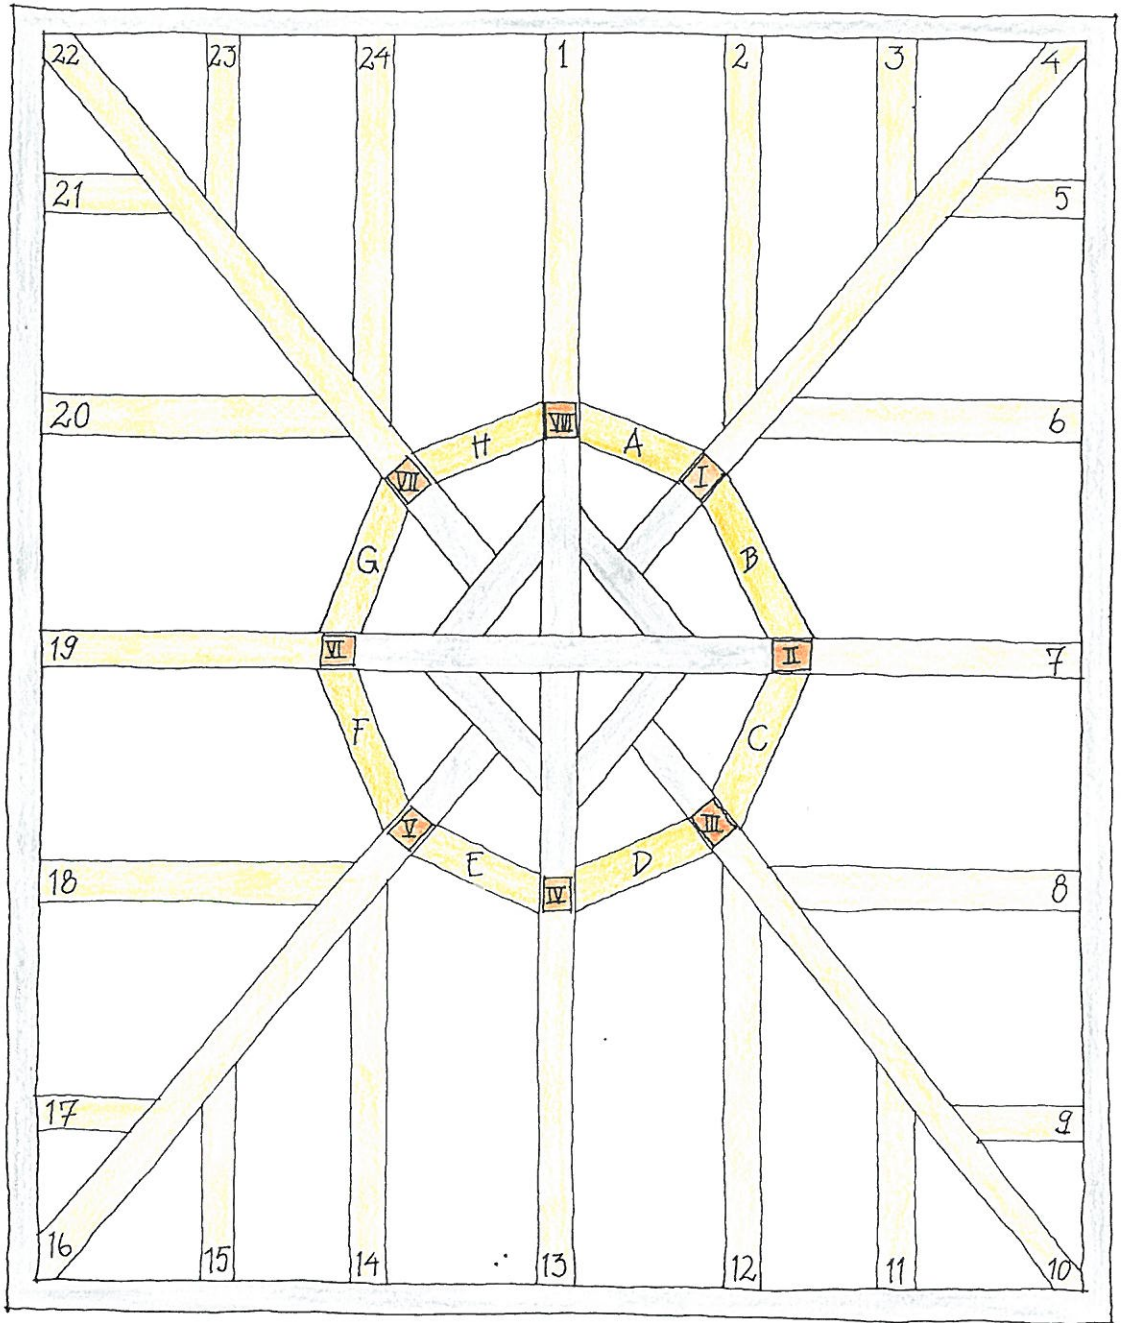
ALIN TASAKERTA (PERAATEKUVA 8.)

TORNIN ALEMMAN OSAAN PYSTYRAKENTEIDEN
PAIKAT MERKITY TASAKERTAAN SEURAAVASTI :

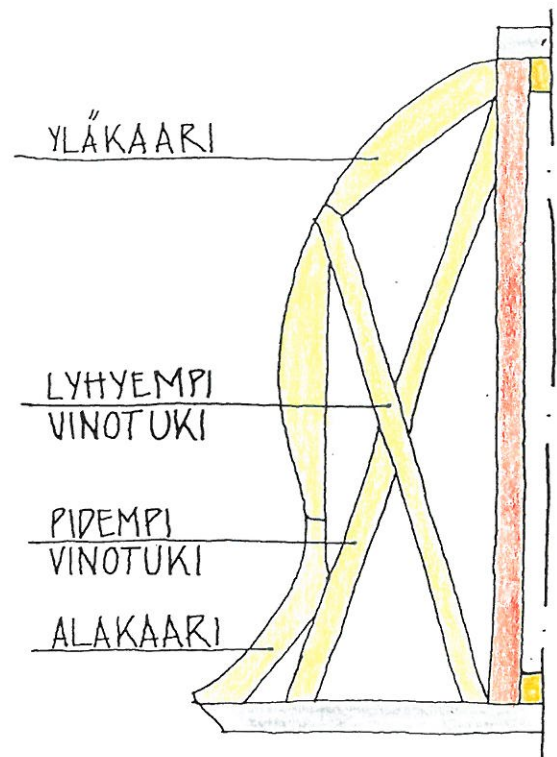
TORNIN ALEMMAN OSAN KATTOA TUKEVAT PYSTYRAKENTEET
 - SELVITYS UUSISTA OSISTA (PERIAATEKUVA 9.)

| 1 | YLÄKAARI UUSI | 13 | MOLEMMAT VINOTUET UUDET |

MATERIAALINA UUSISSA OSISSA ON KÄYTETTY TIHEÄSYISTÄ MÄNTYÄ.

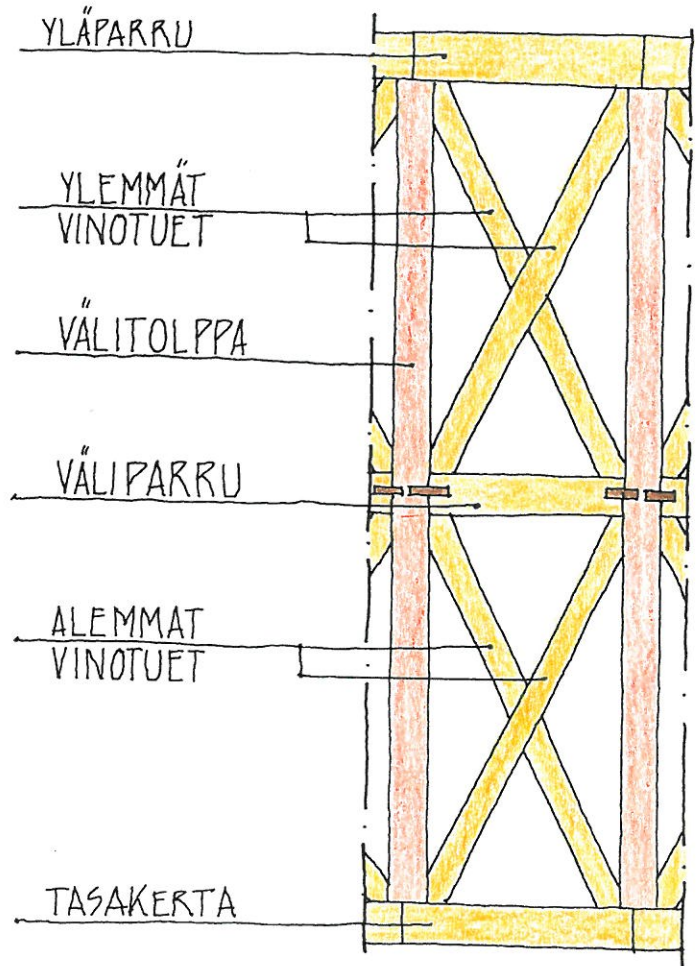
TORNIN KESKELLÄ OLEVA 8-KULMAINEN RUNKORAKENNE
 JA VÄLITOLPAT
 - SELVITYS UUSISTA OSISTA (PERIAATEKUVA 10.)

- A: YLÄPARRU UUSI
 YLEMMÄT VINOTUET UUDET
- B: SAMOIN KUIN A
- C: KAIKKI OSAT UUDET
- D: SAMOIN KUIN C
- E: SAMOIN KUIN C
- F: SAMOIN KUIN C
- G: YLÄPARRU UUSI
 YLEMPIEN VINOTUKIEN PÄÄT
 UUDET
- H: SAMOIN KUIN A

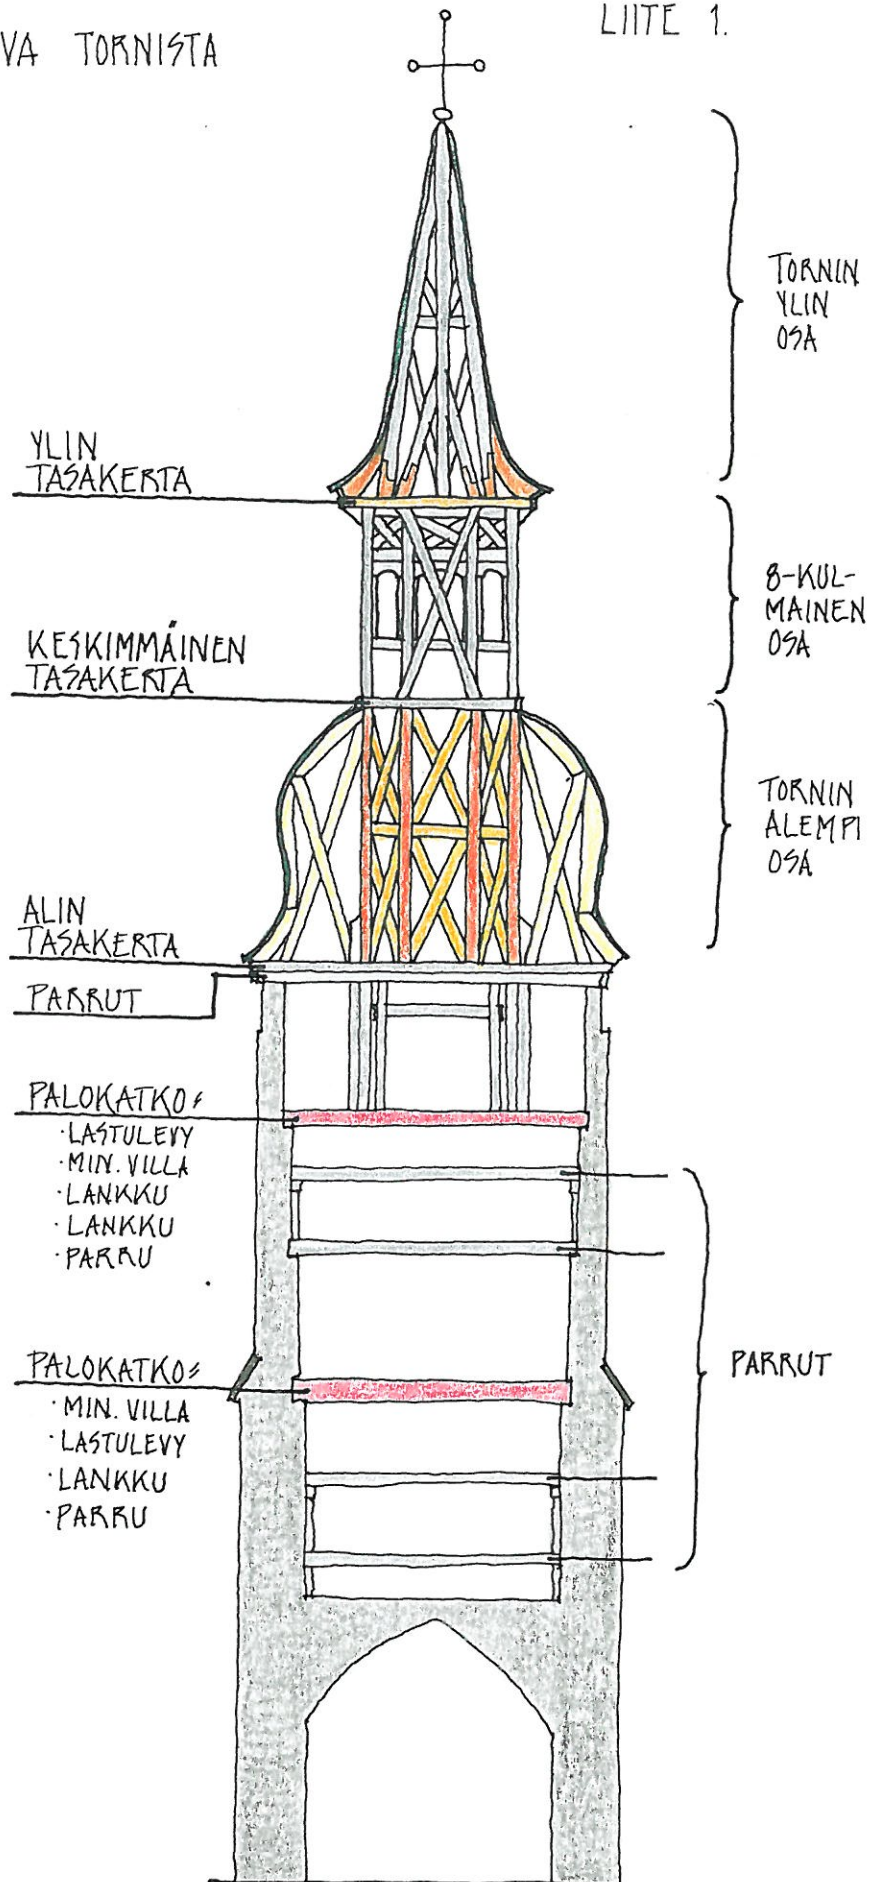
LEIKKAUSKUVA TORNISTA

TORNIN
YLIN
OSA

8-KUL-
MAINEN
OSA

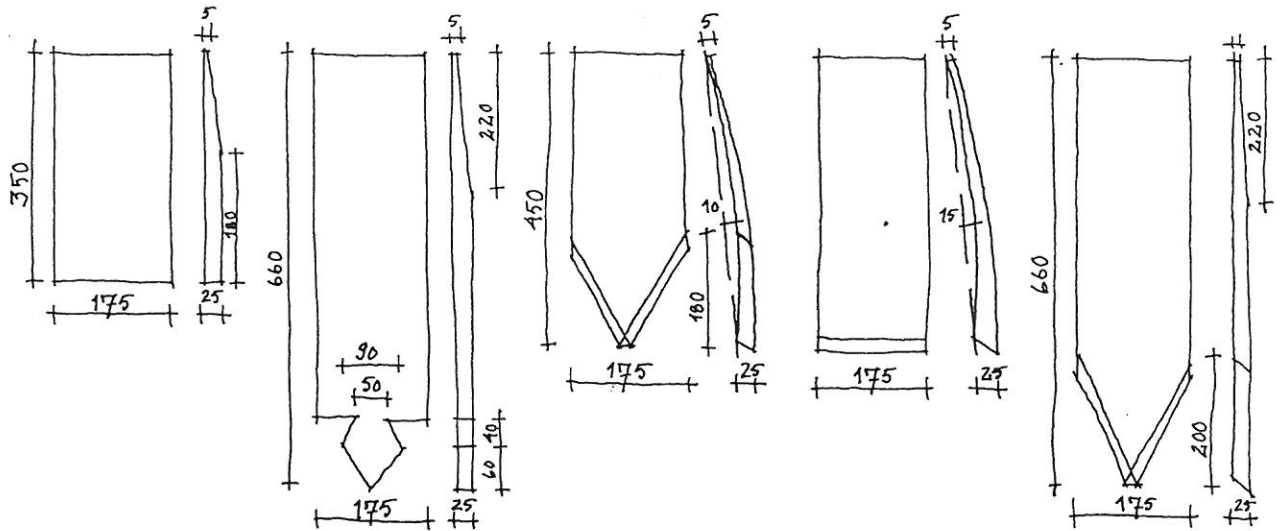
TORNIN YLIN OSA: HAAPAPAANU

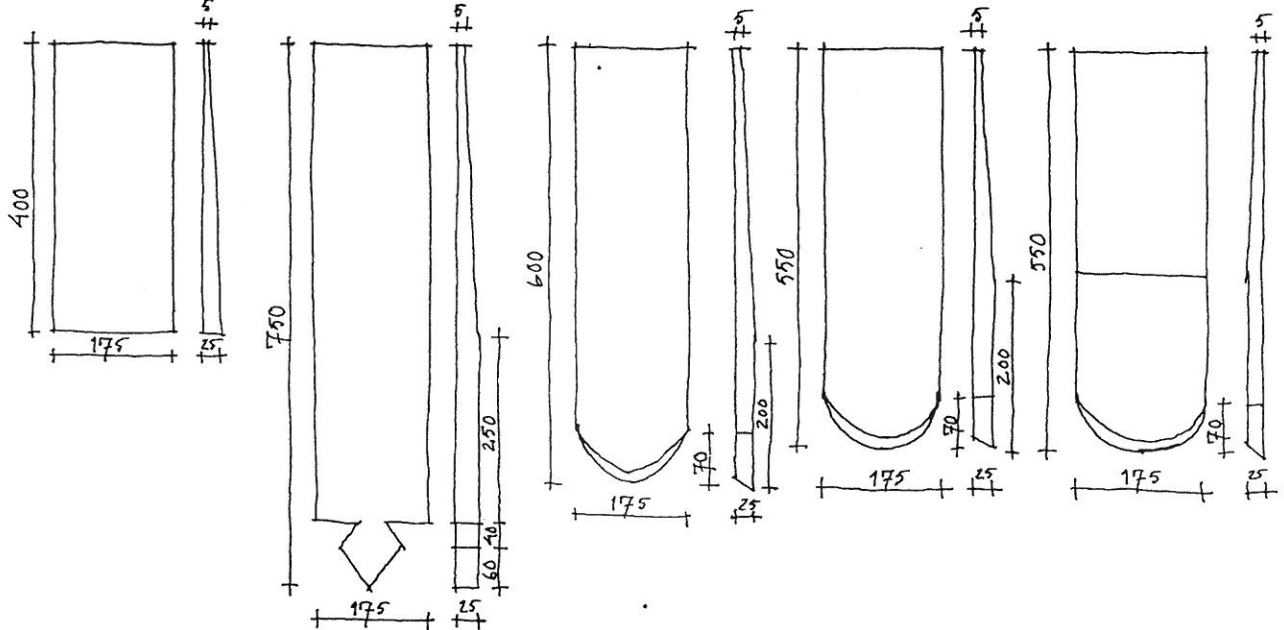
TORNIN ALEMPI OSA: HAAPAPAANU

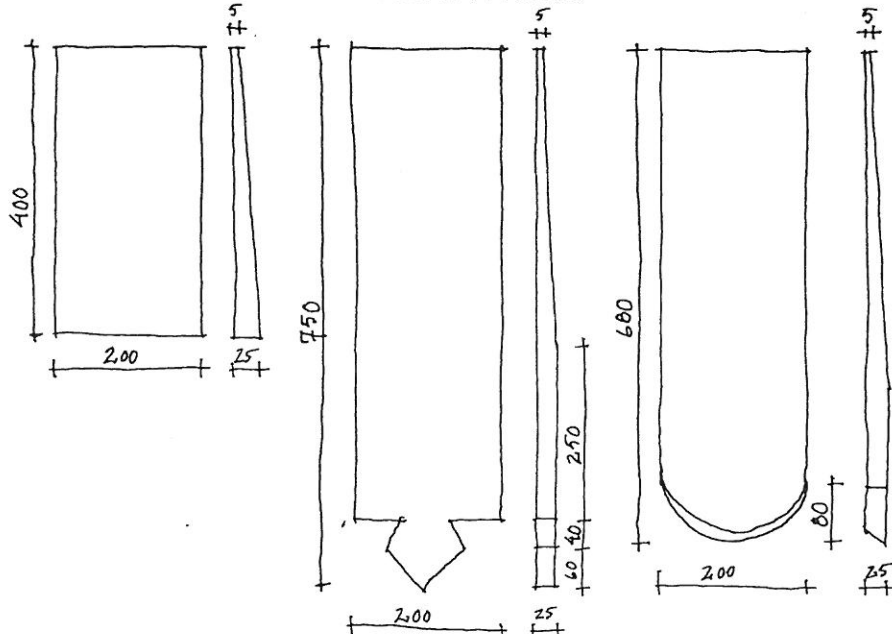
MUUT KATTO-OSAT: MÄNTYPAANU

VIISTOTUKSET
 PAANUJEN PÄISSÄ
 ON TEHTY 30°.

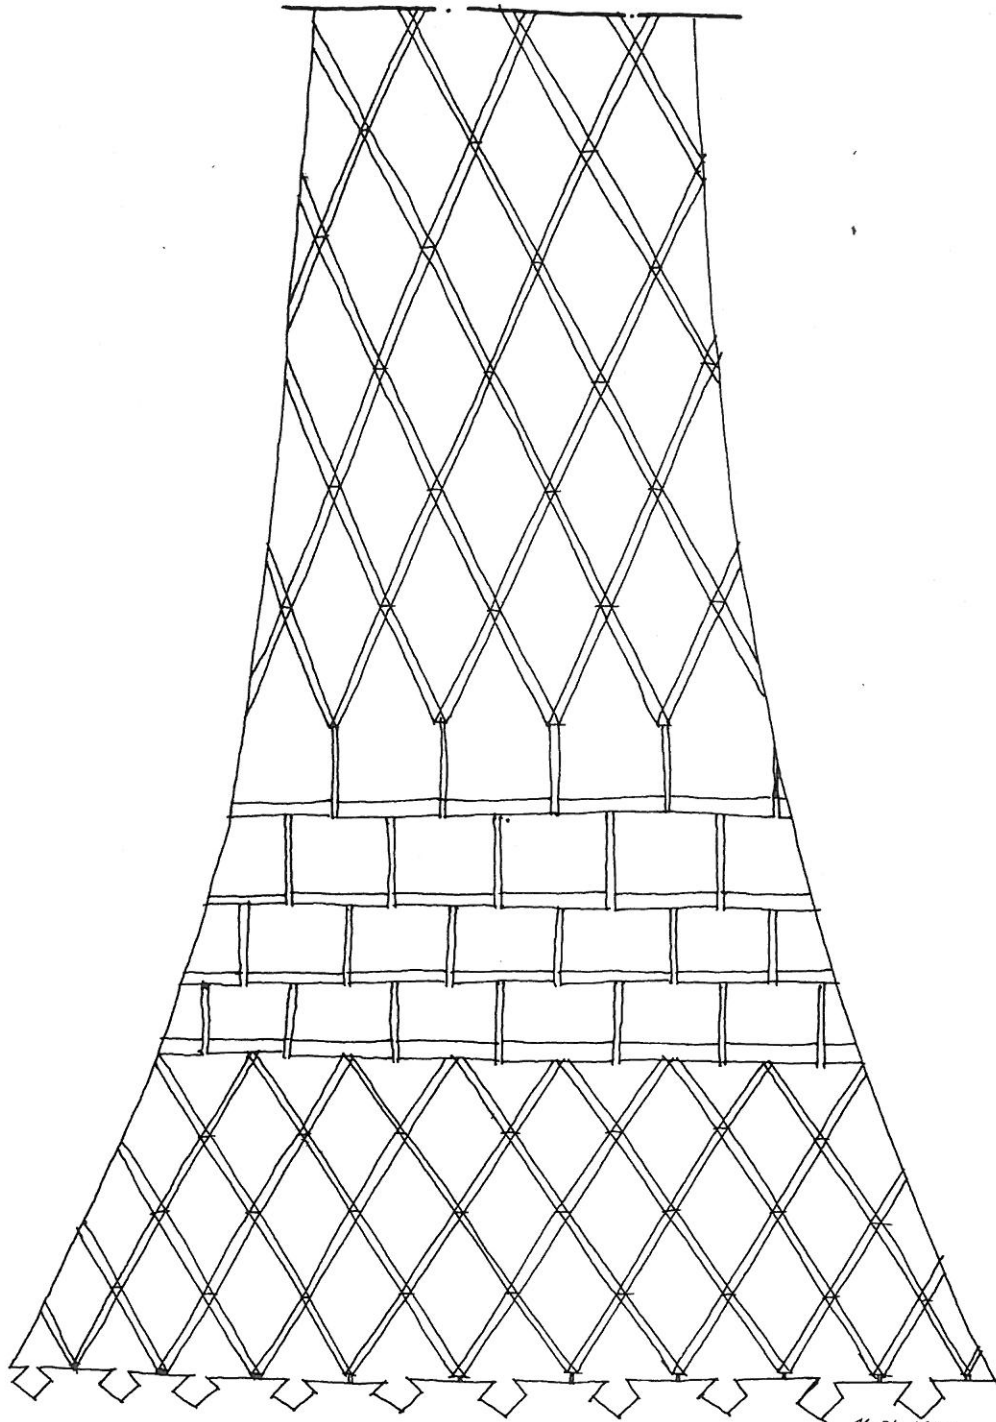
PIIRROS TORNIN YLIMMÄN OSAN PAANUTUKSESTA.

8-KULMAISEN KATON YKSI LAPE ON SUORISTETTU
TASOKSI.
