## Huvimajan rakennusosa- ja pintatutkimus

Urho Kekkosen museo Tamminiemi  
Seurasaarentie 15, 00250 Helsinki

Hanna Rotonen & Katariina Sommarberg 1.10.2010–30.4.2011

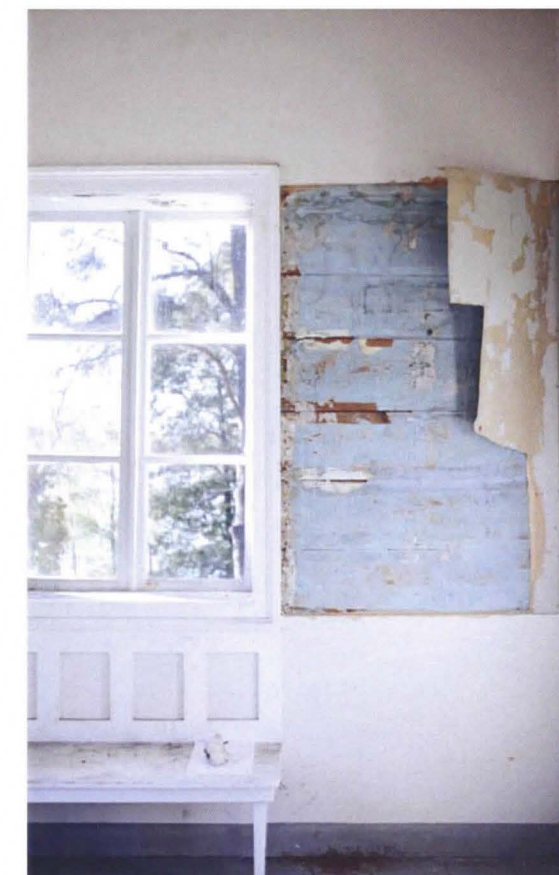
Seinään 2009 tehty avaus

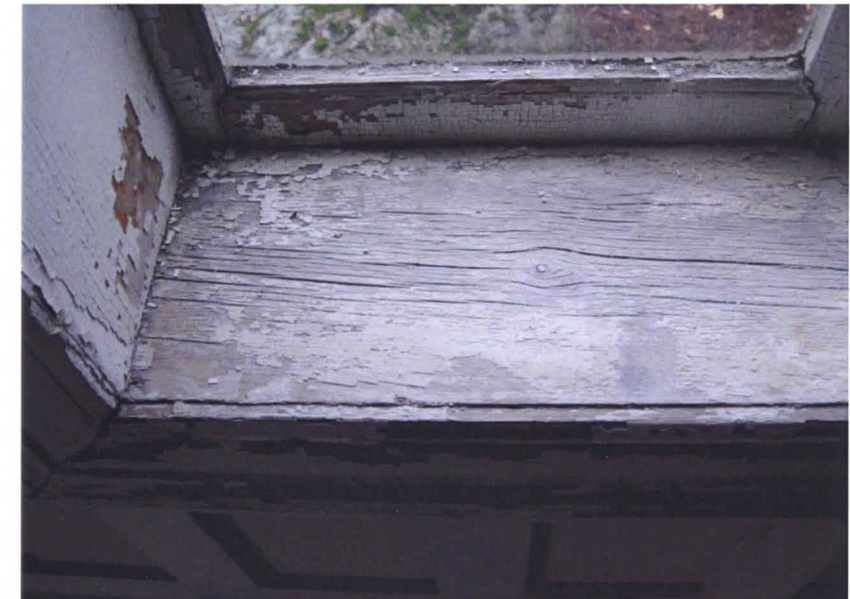
Eteläikkunalaudan maaleista on irronnut suurin osa

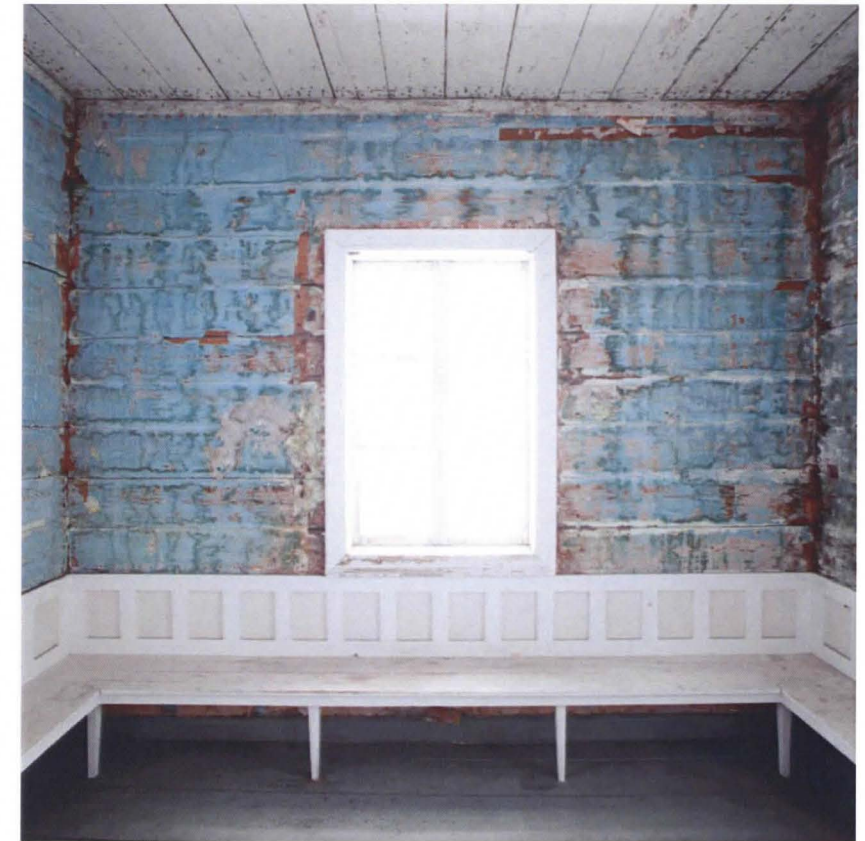
Eteläseinä levytysten poistamisen jälkeen

Seinillä on laajoja kosteusvaurioita, varsinkin etelä-länsi nurkassa. Tällä hetkellä puupinnat ovat kuitenkin kuivat. Itäseinän kukkamedaljonkitapetin taakse on paikoitellen kertynyt runsaasti katosta varisseita roskia.

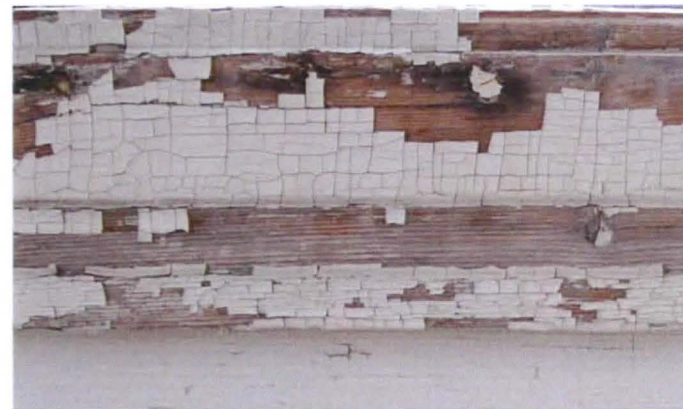
Eteläseinässä on kauttaaltaan yksittäisiä hometäpliä. Vauriokartoitukseen on merkitty ainoastaan kohdat, joissa homea esiintyy tiheämmin. Myös ikkunalasit ovat homeen täplittämät.

Seinän yläosassa hometäpliä esiintyy tiheämmin (1)

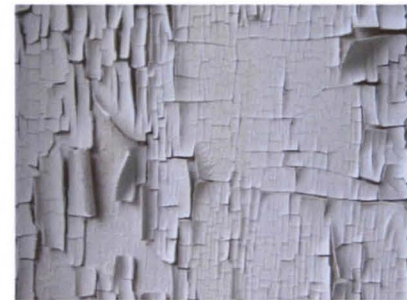
Pohjoisikkunoiden smyygit ovat tasaisesti krakeloituneet (1)

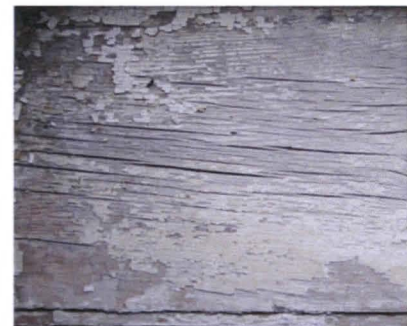
Eteläpuoleisen ikkunan smyygistä maali kuorittuu irti (2)

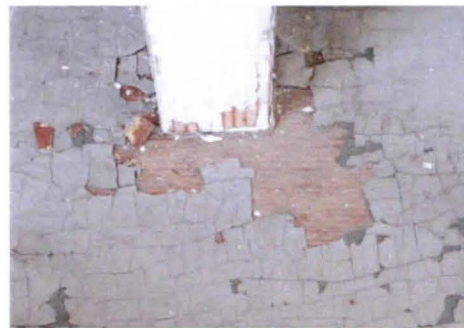
Lisäksi lattia on tasaisesti likaantunut. Vauriokartoitukseen on merkitty ainoastaan huomattavimmat vauriokohdat.

Likaa (1)

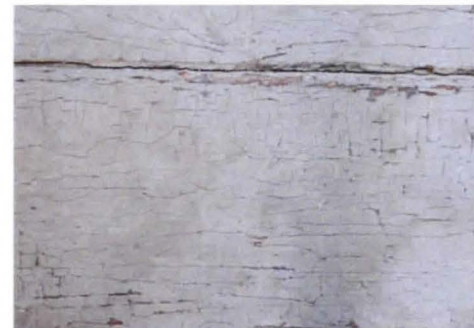
Maalikerrokset ovat paikoitellen irti puuhun asti (2)
