SÄÄTYTALO SALI 20

KATTO- JA SEINÄMAALAUSTEN KONSERVOINTIRAPORTTI 2011

SÄÄTYTALON SALIN 20 KATTOMAALAUSTEN KONSERVOINTI 2011

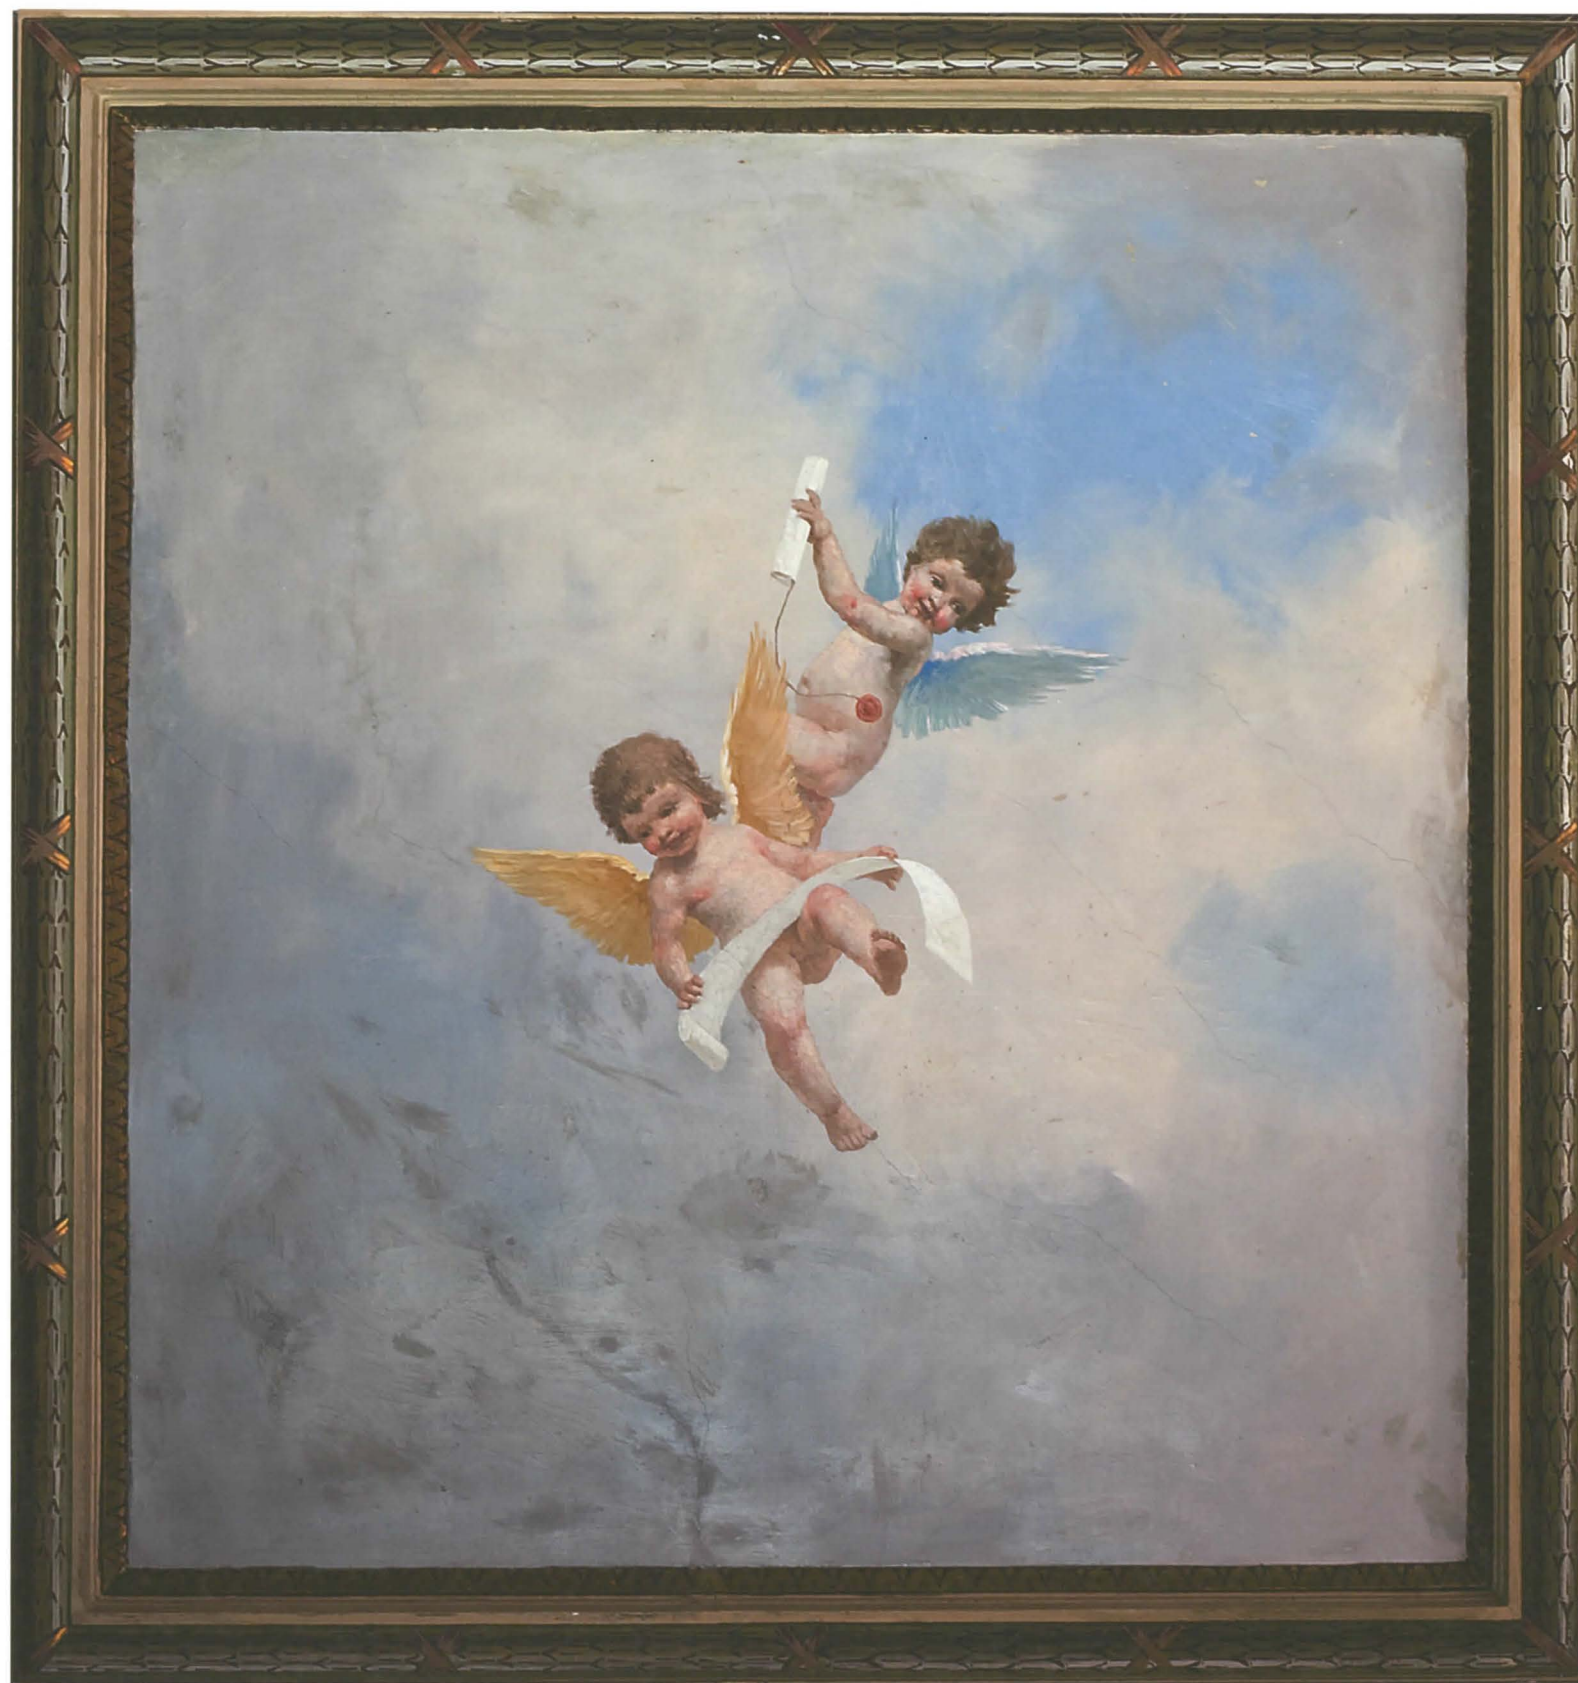
SALI 20, KUVAKENTTÄ 1

*Aukeamattomia kuplia nurkassa, jossa
nyt oli vähiten kiinnittämistä.*

*Maali-irtoamien avautumissuunta tässä
kentässä hyvin samansuuntainen
(horisontaalinen) kaikissa avautumissa.
Siveltimenjäljet ovat kuitenkin "epäjär-
jestyksessä" eli avaukset eivät selity niin,
että aukeavat siveltimenvetojen suuntai-
sesti (tai sen ohuen kohdan mukaan).
Miksi ne aukevat aina saman suuntai-
sesti?*

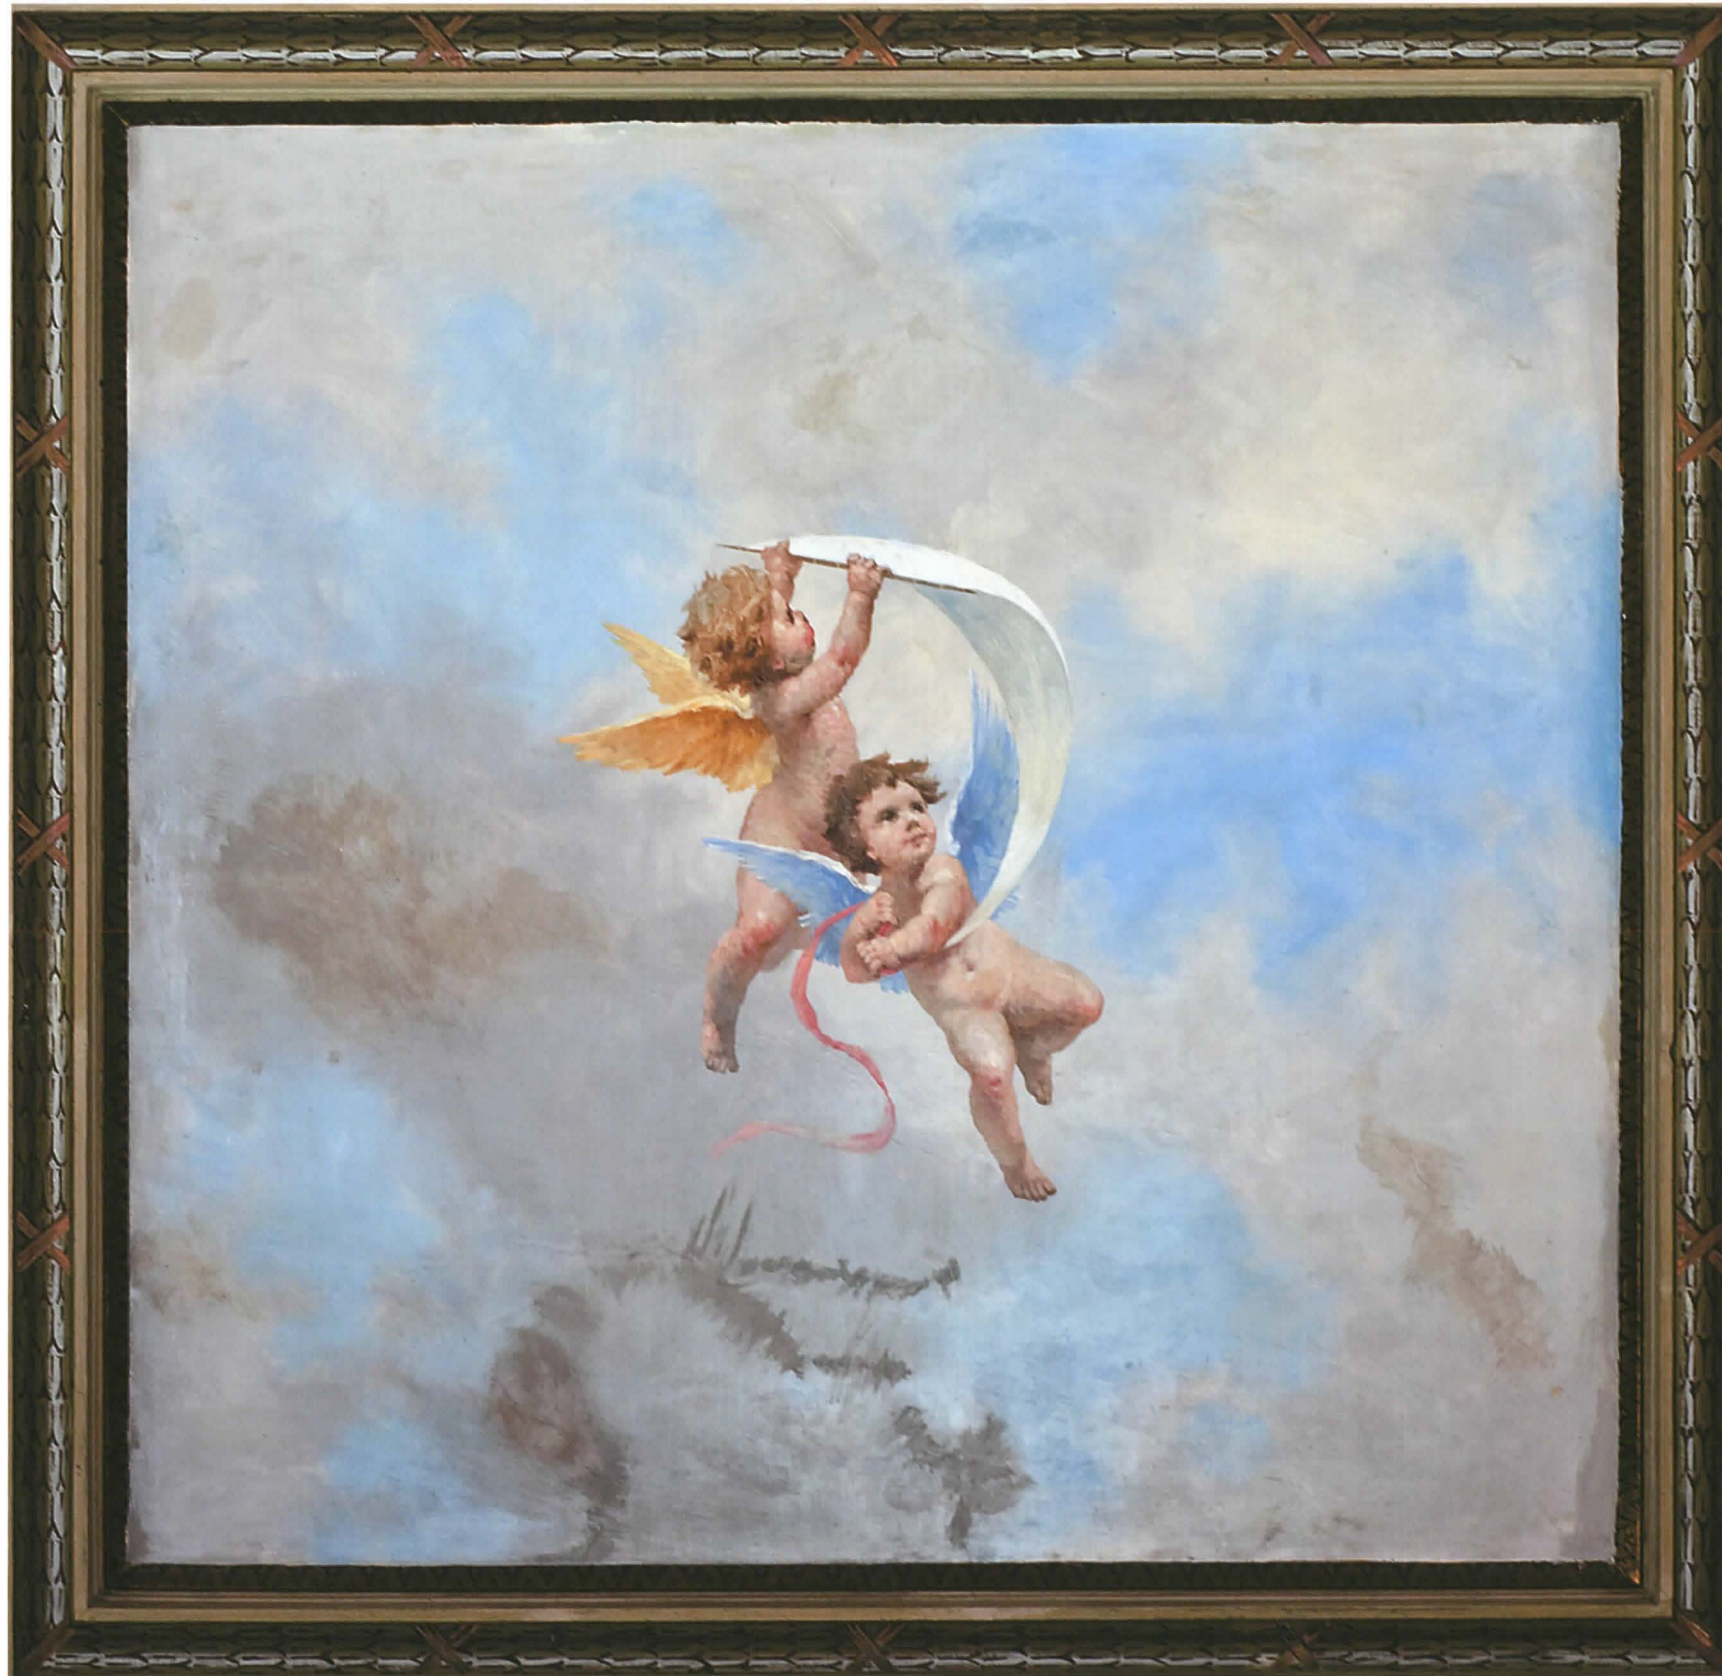
Kuvakentässä joitakin aiemmin merkkamattomia, todennäköisesti kuitenkin vanhoja halkeamia ja restaurointeja. Vasemmassa yläpuolikkaassa ollut kopoalue on laajentunut ylöspäin. Vanhan kopoalueen alaosassa on alue, joka liikkuu painettaessa. Alakulmissa on uudet pienehköt kopoalueet.

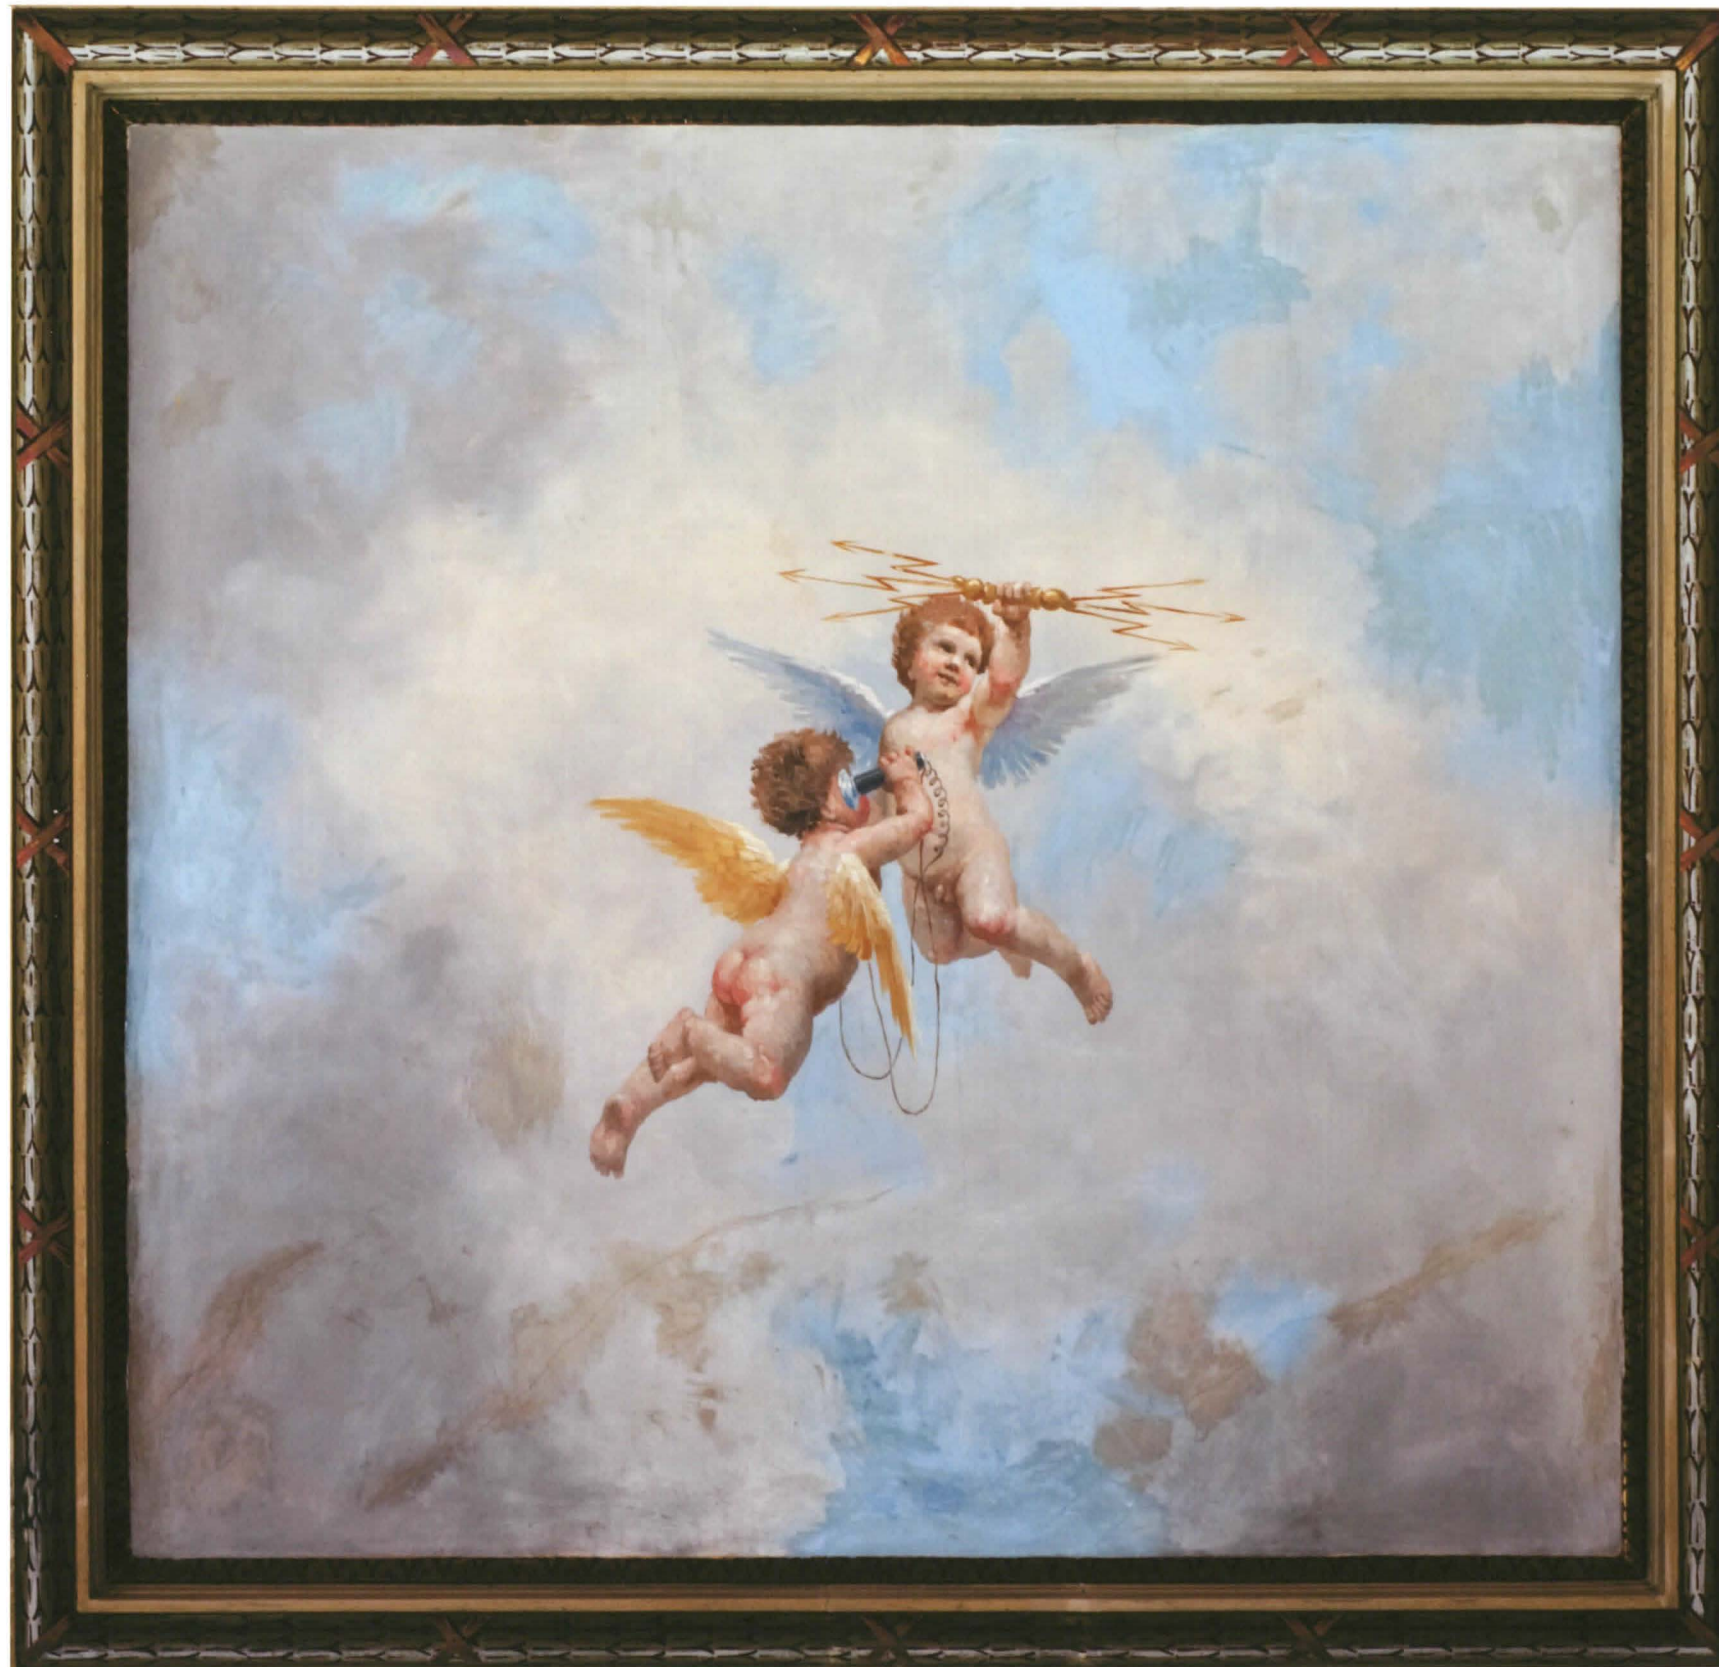
Vanha kopoalue laajentunut ylöspäin
halkeamia seuraillen, paikoitellen kopo on
huomattavaa. Myös oikeassa alakulmassa
uusi kopoalue.

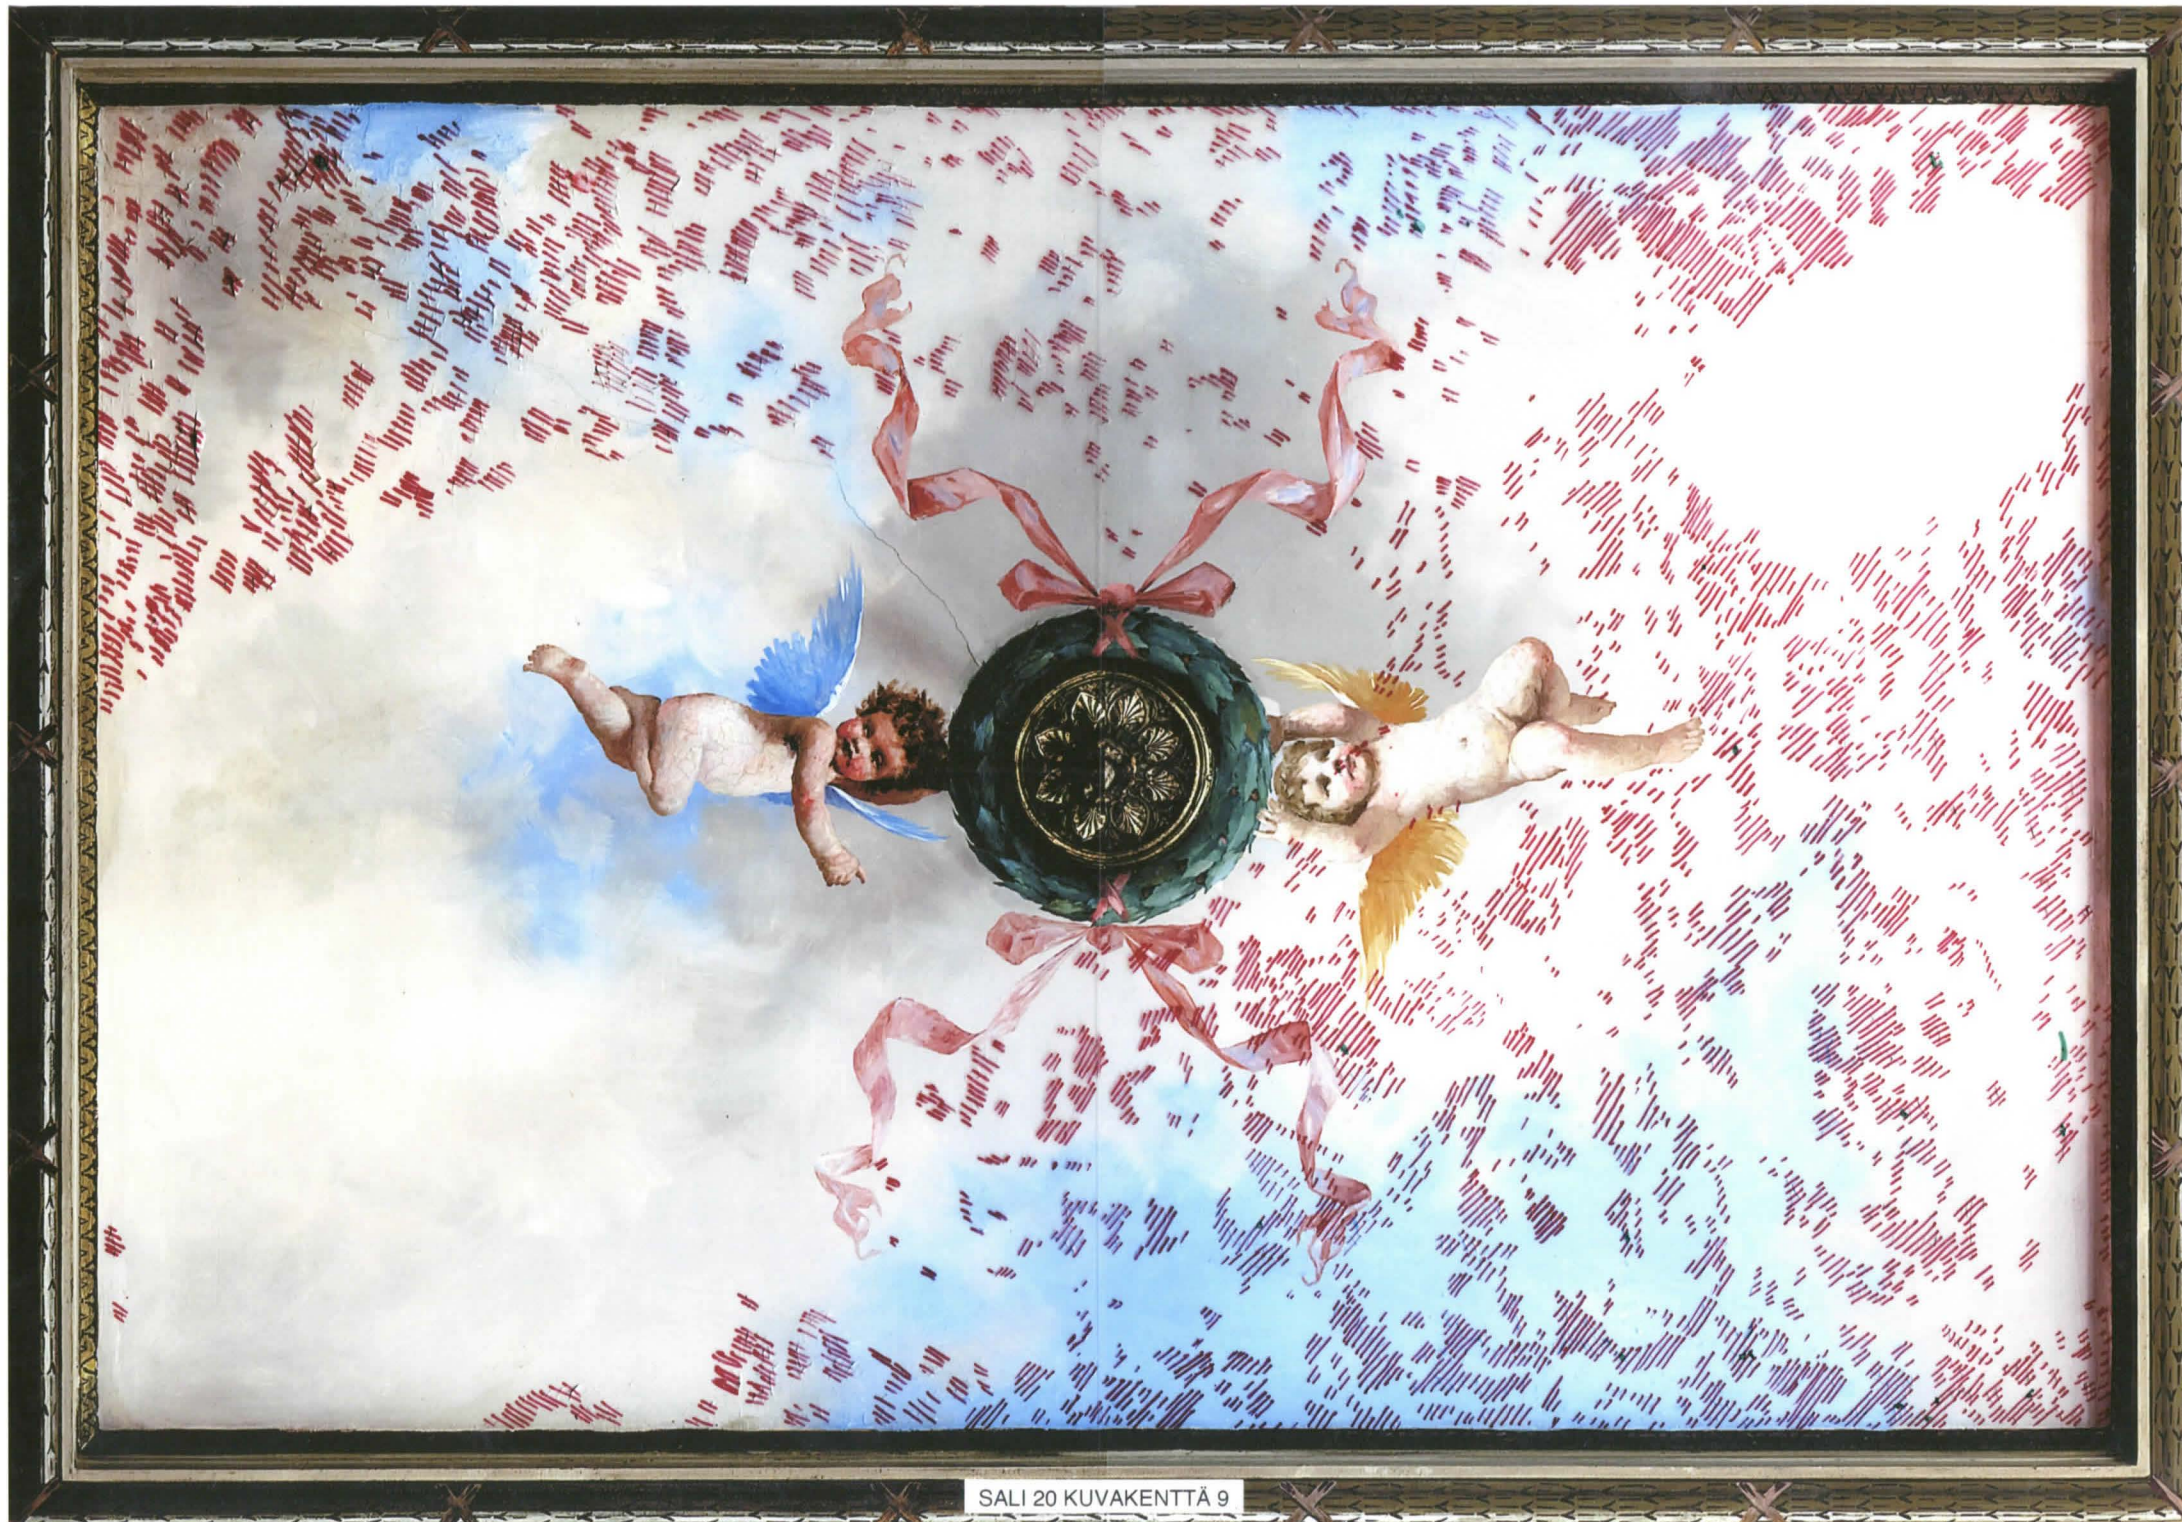
SALI 20 KUVAKENTTÄ 9

Kopoalueet lähes ennallaan. Oikeassa yläkulmassa halkeamien välinen alue liikkuu painettaessa. Alaoikealla olevan vanhan kopoalueen keskellä pahempi kohta.

Vasemmassa reunassa keskellä aikaisemmin kiinnitetty alue, joka oli paljon irronnut. Nyt liimattu mutta puuttuu paljon pieniä paloja.

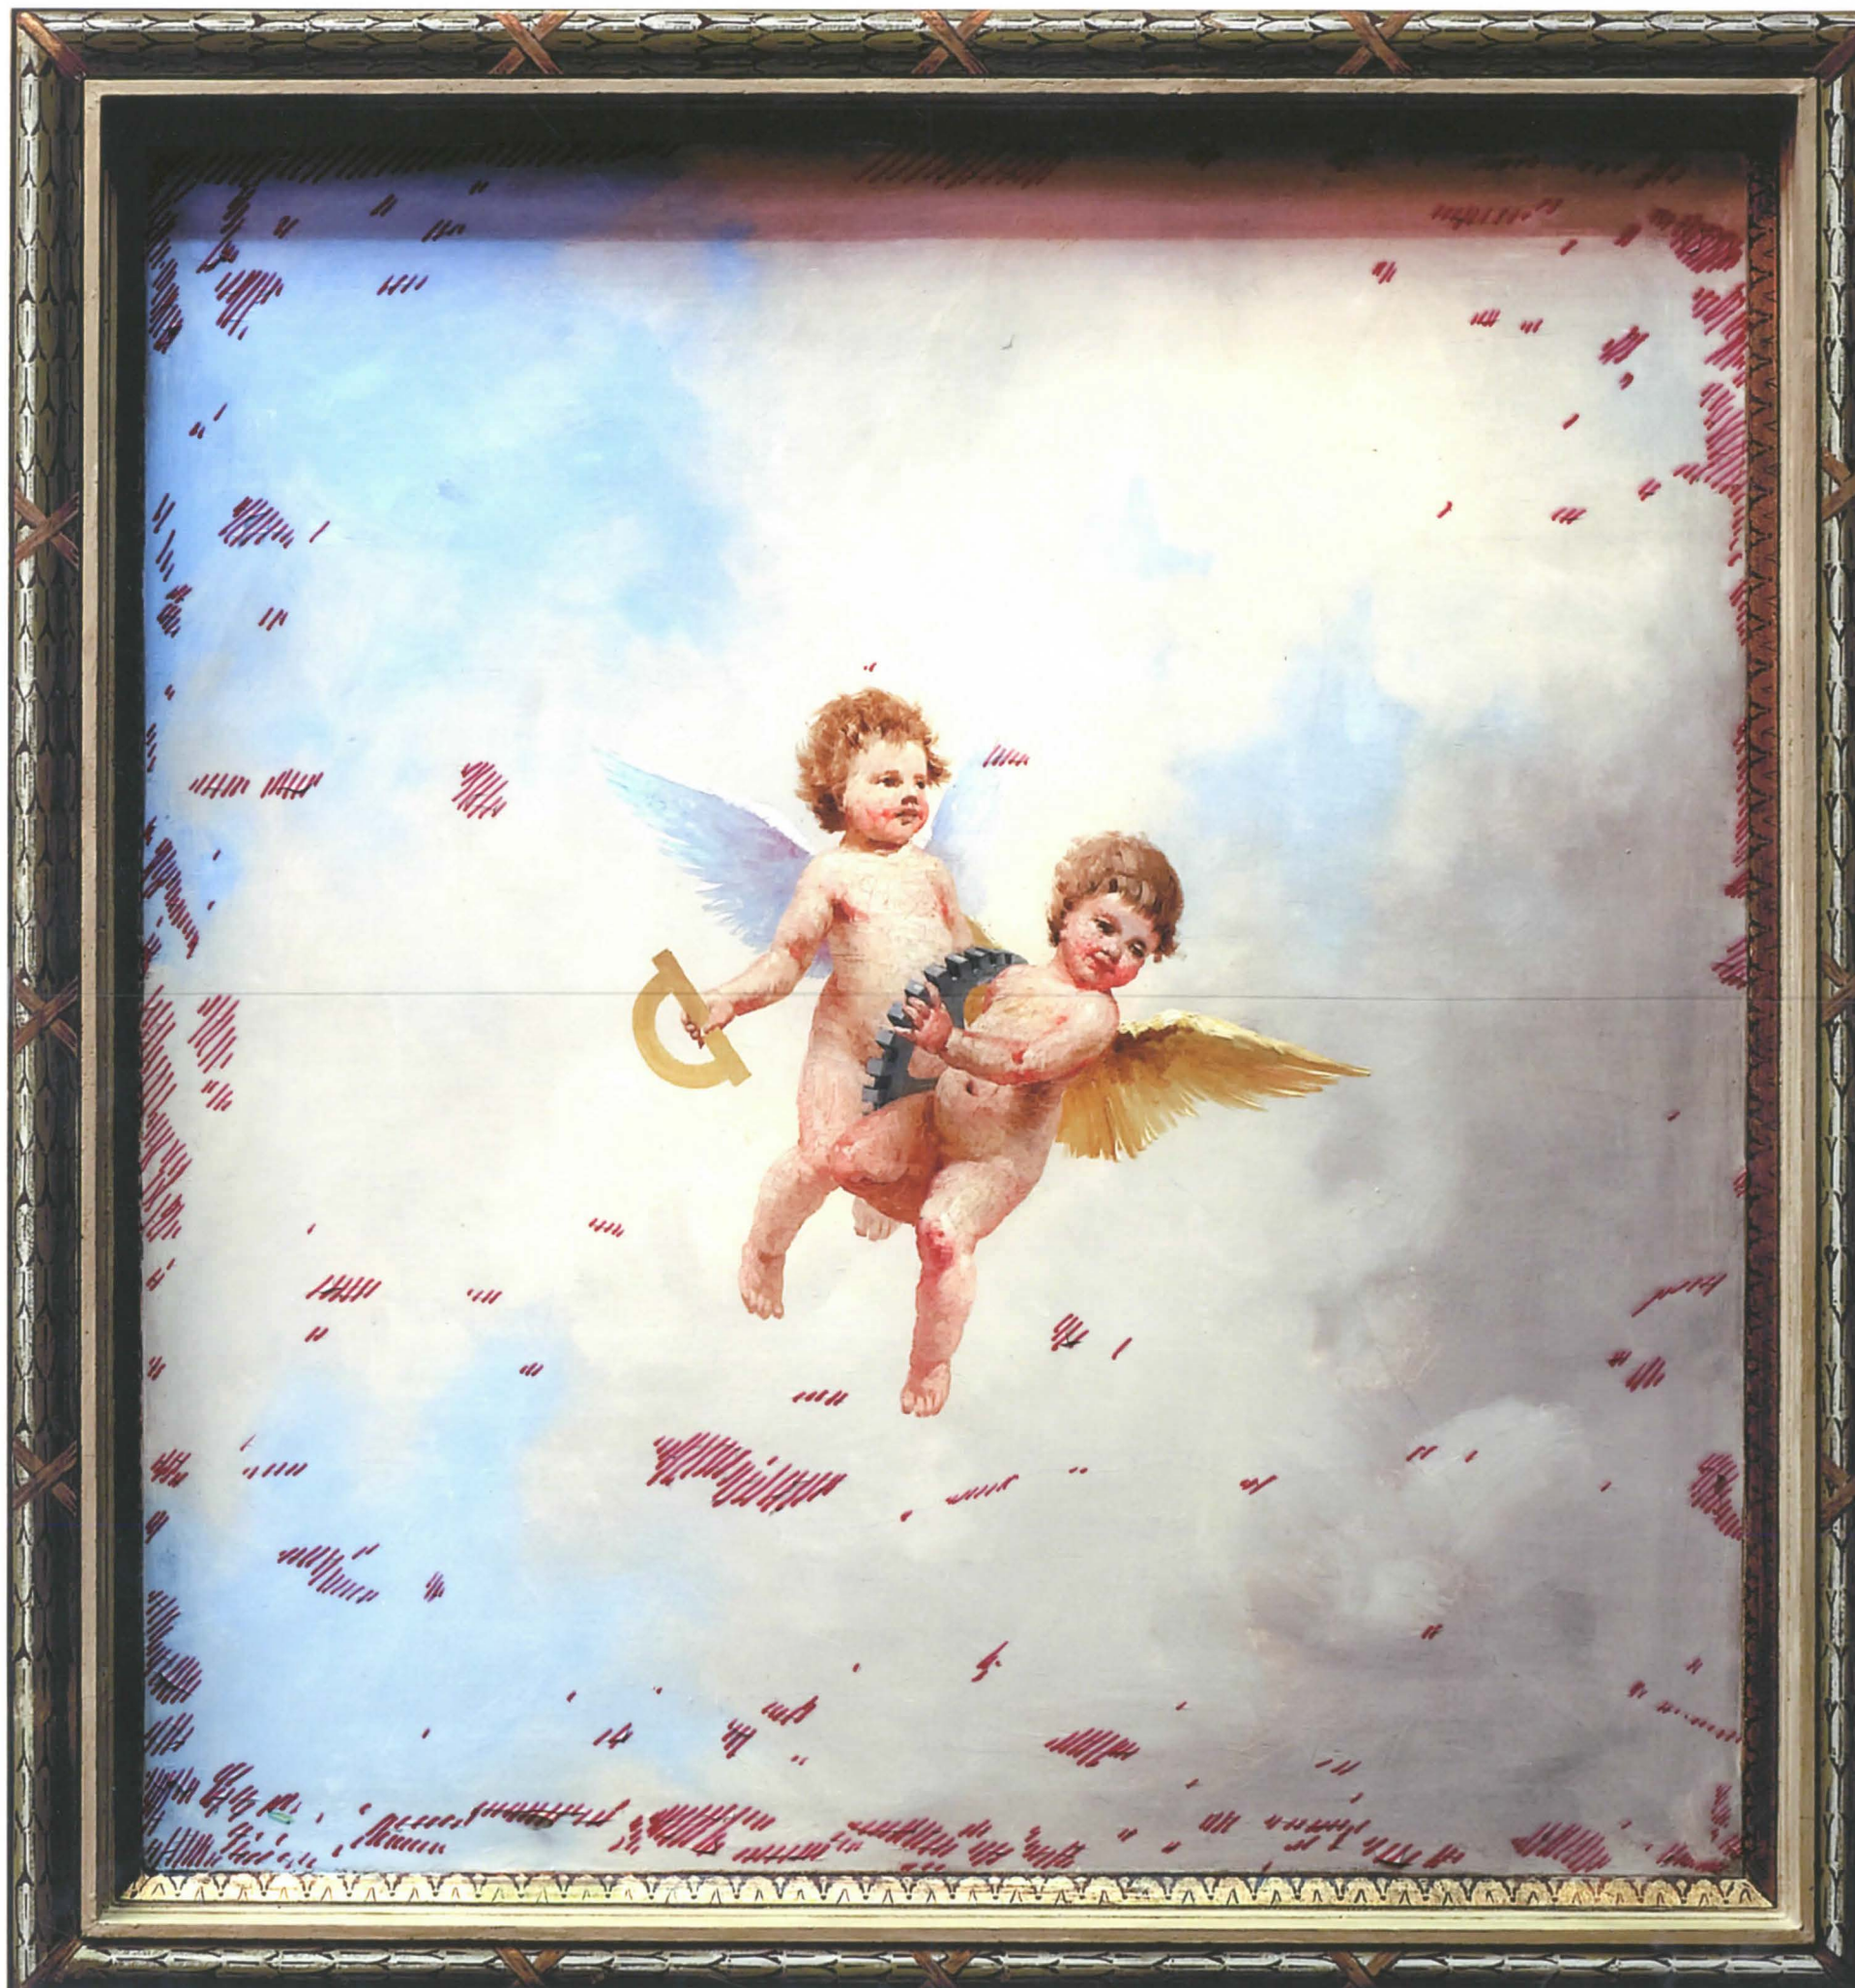
*Tässä kentässä ei mitään erikoista.
Työ sujui hyvin.*

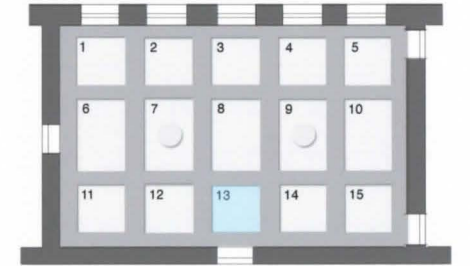
Rappaus on irti pohjastaan

Kasettipalkeissa halkeiluja, hilseilyjä ja jo irronnutta maalia.

Kopoualueet ennallaan.

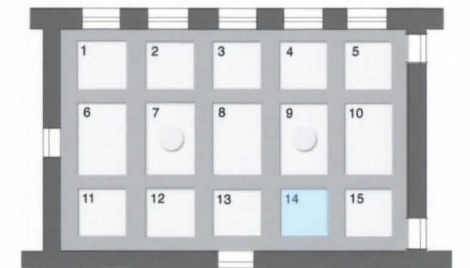
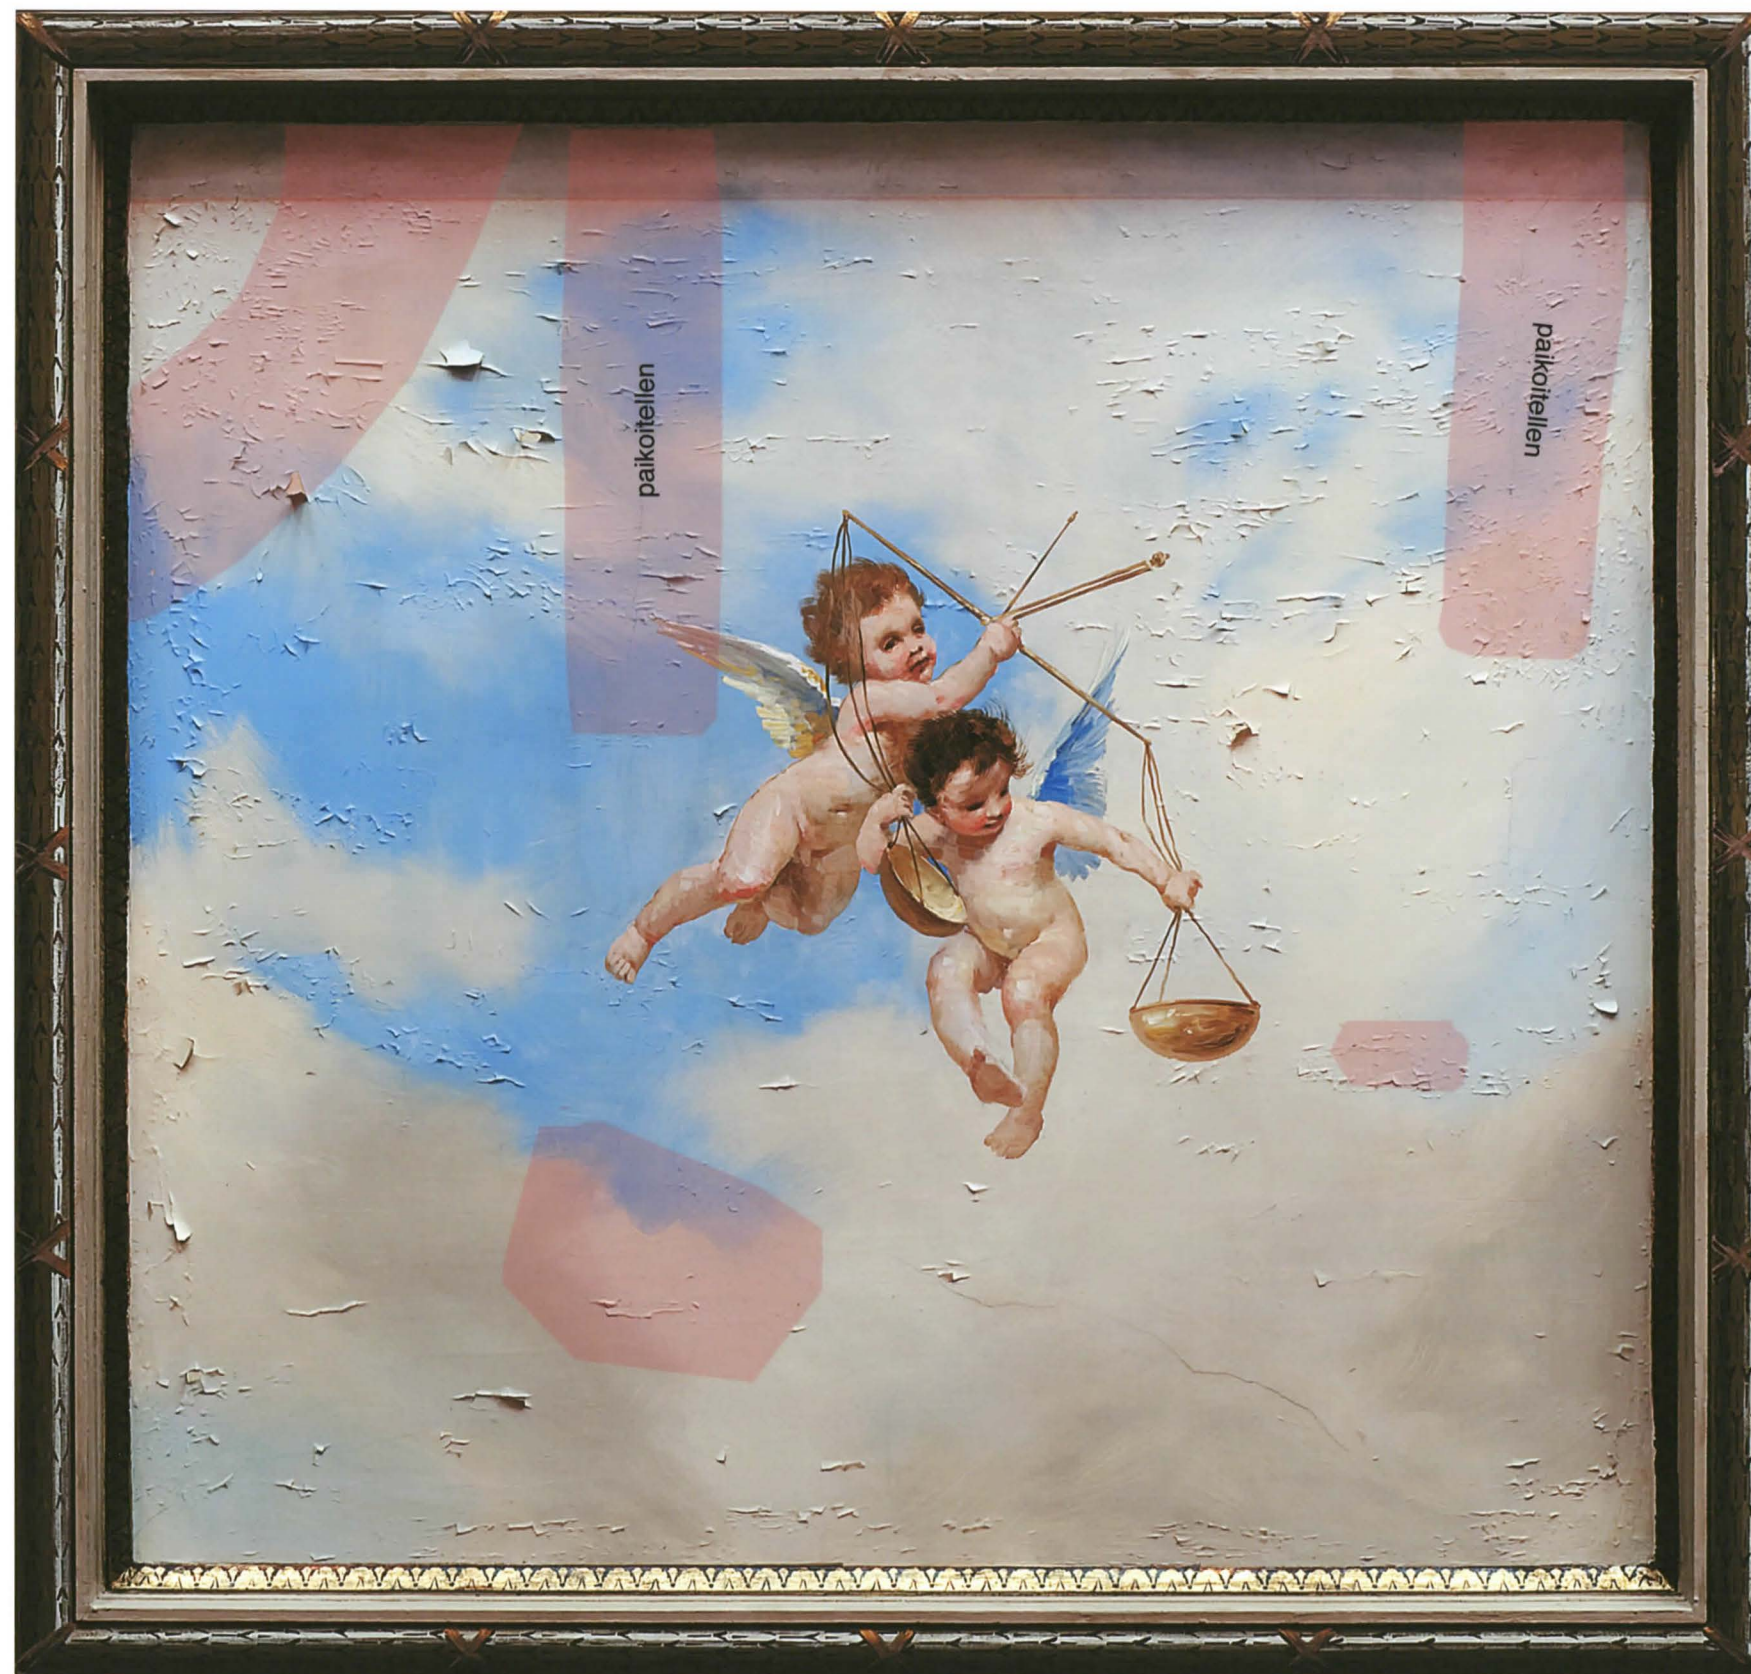
Rappaus on irti pohjastaan

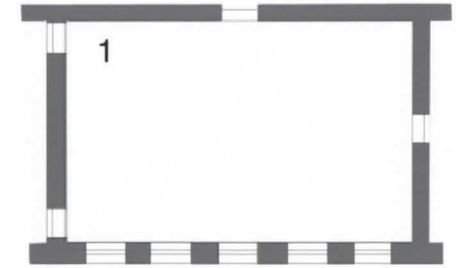
Sinisin pistein merkityissä kohdissa on ehjiä kuplia, joita ei kiinnitetty.

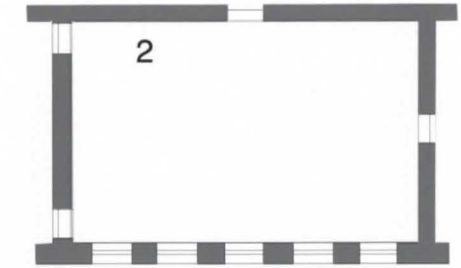
*Maapallossa vanhoja vaurioita ja paik-
kauksia. Vauriot liimattu mutta pinta ei ole
tasoittunut.*

*Vasemmalla paaden päällä istuvan
miehen rinnassa vanhoja vaurioita. Pinta
on kuplinut ja kuplien kohdalta irronnut
rappaukseen asti. Myös avautuneita
kuplia, joiden alle saa liimaa hyvin mutta
lämmittäessä pinta ei painu kauniisti alas
vaan jää koholle aivan kuin alla oleva rap-
paus olisi myös koholla tai alla olisi
irtonaista hiekkaa.*

*Sinisin pistein merkityillä alueilla ehjiä
kuplia, joita ei kiinnitetty.*

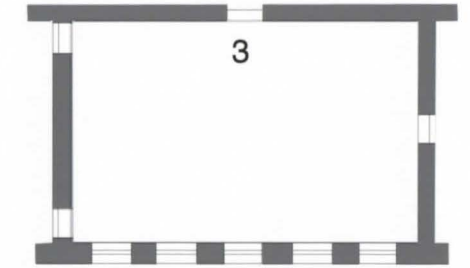
Kuvassa olevat pylväät on maalattu kultapinnan päälle eikä tasoitetulle laastipinnalle niin kuin muut maalatut osiot. Pylväitä ei myöskään reunusta yleensä hahmoa kiertävä ja niiden muotoja mukainen yhtenäinen mosaiikkinauha.

Sinisin pistein merkityillä alueilla ehjiä kuplia, ei kiinnitetty.

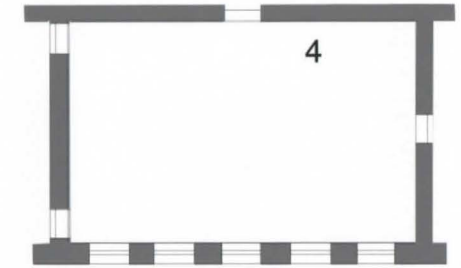
*Tummat tipat maalauksesta lähtivät vedellä pois – tahmeaa, hajutonta ainetta (naisen kaula, huivin lieve).
Kumarassa olevan miehen päässä karkeasti rikottuja kuplia, aivan kuin pintaa olisi sulatettu.
Sinisin pistein merkityillä alueilla ehjiä kuplia, joita ei kiinnitetty.*

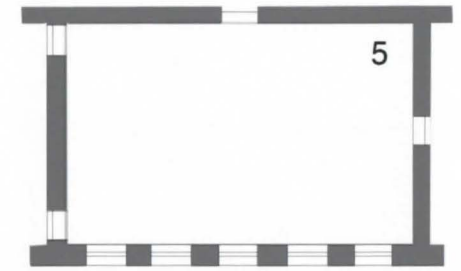
*Naisen jalassa kuplia, joihin saa hyvin
liimaa mutta jotka eivät lämmitettäessä
painu alas, ikään kuin rappaus olisi myös
koholla. Soutajan käsivarressa saman
tyyppistä vauriota.
Naisen käden ja kaislan välisellä kullatulla
alueella ylösnoussutta kultausta, pohja
karkea. Naisen pään yläpuolella saman-
lainen, epätasainen alue, samoin soutajan
käsivarren ja airon muodostamassa kol-
miossa.*

*Sinisin pistein merkityillä alueilla ehjiä
kuplia, joita ei kiinnitetty.*
