SÄÄTYTALO SALI 15
KUVAKENTTIEN 7,8 JA 11 KONSERVOINTIRAPORTTI

Raija Kaarto

SÄÄTYTALON SALIN 15 KATTOMAALAUSTEN KONSERVOINTI 2010

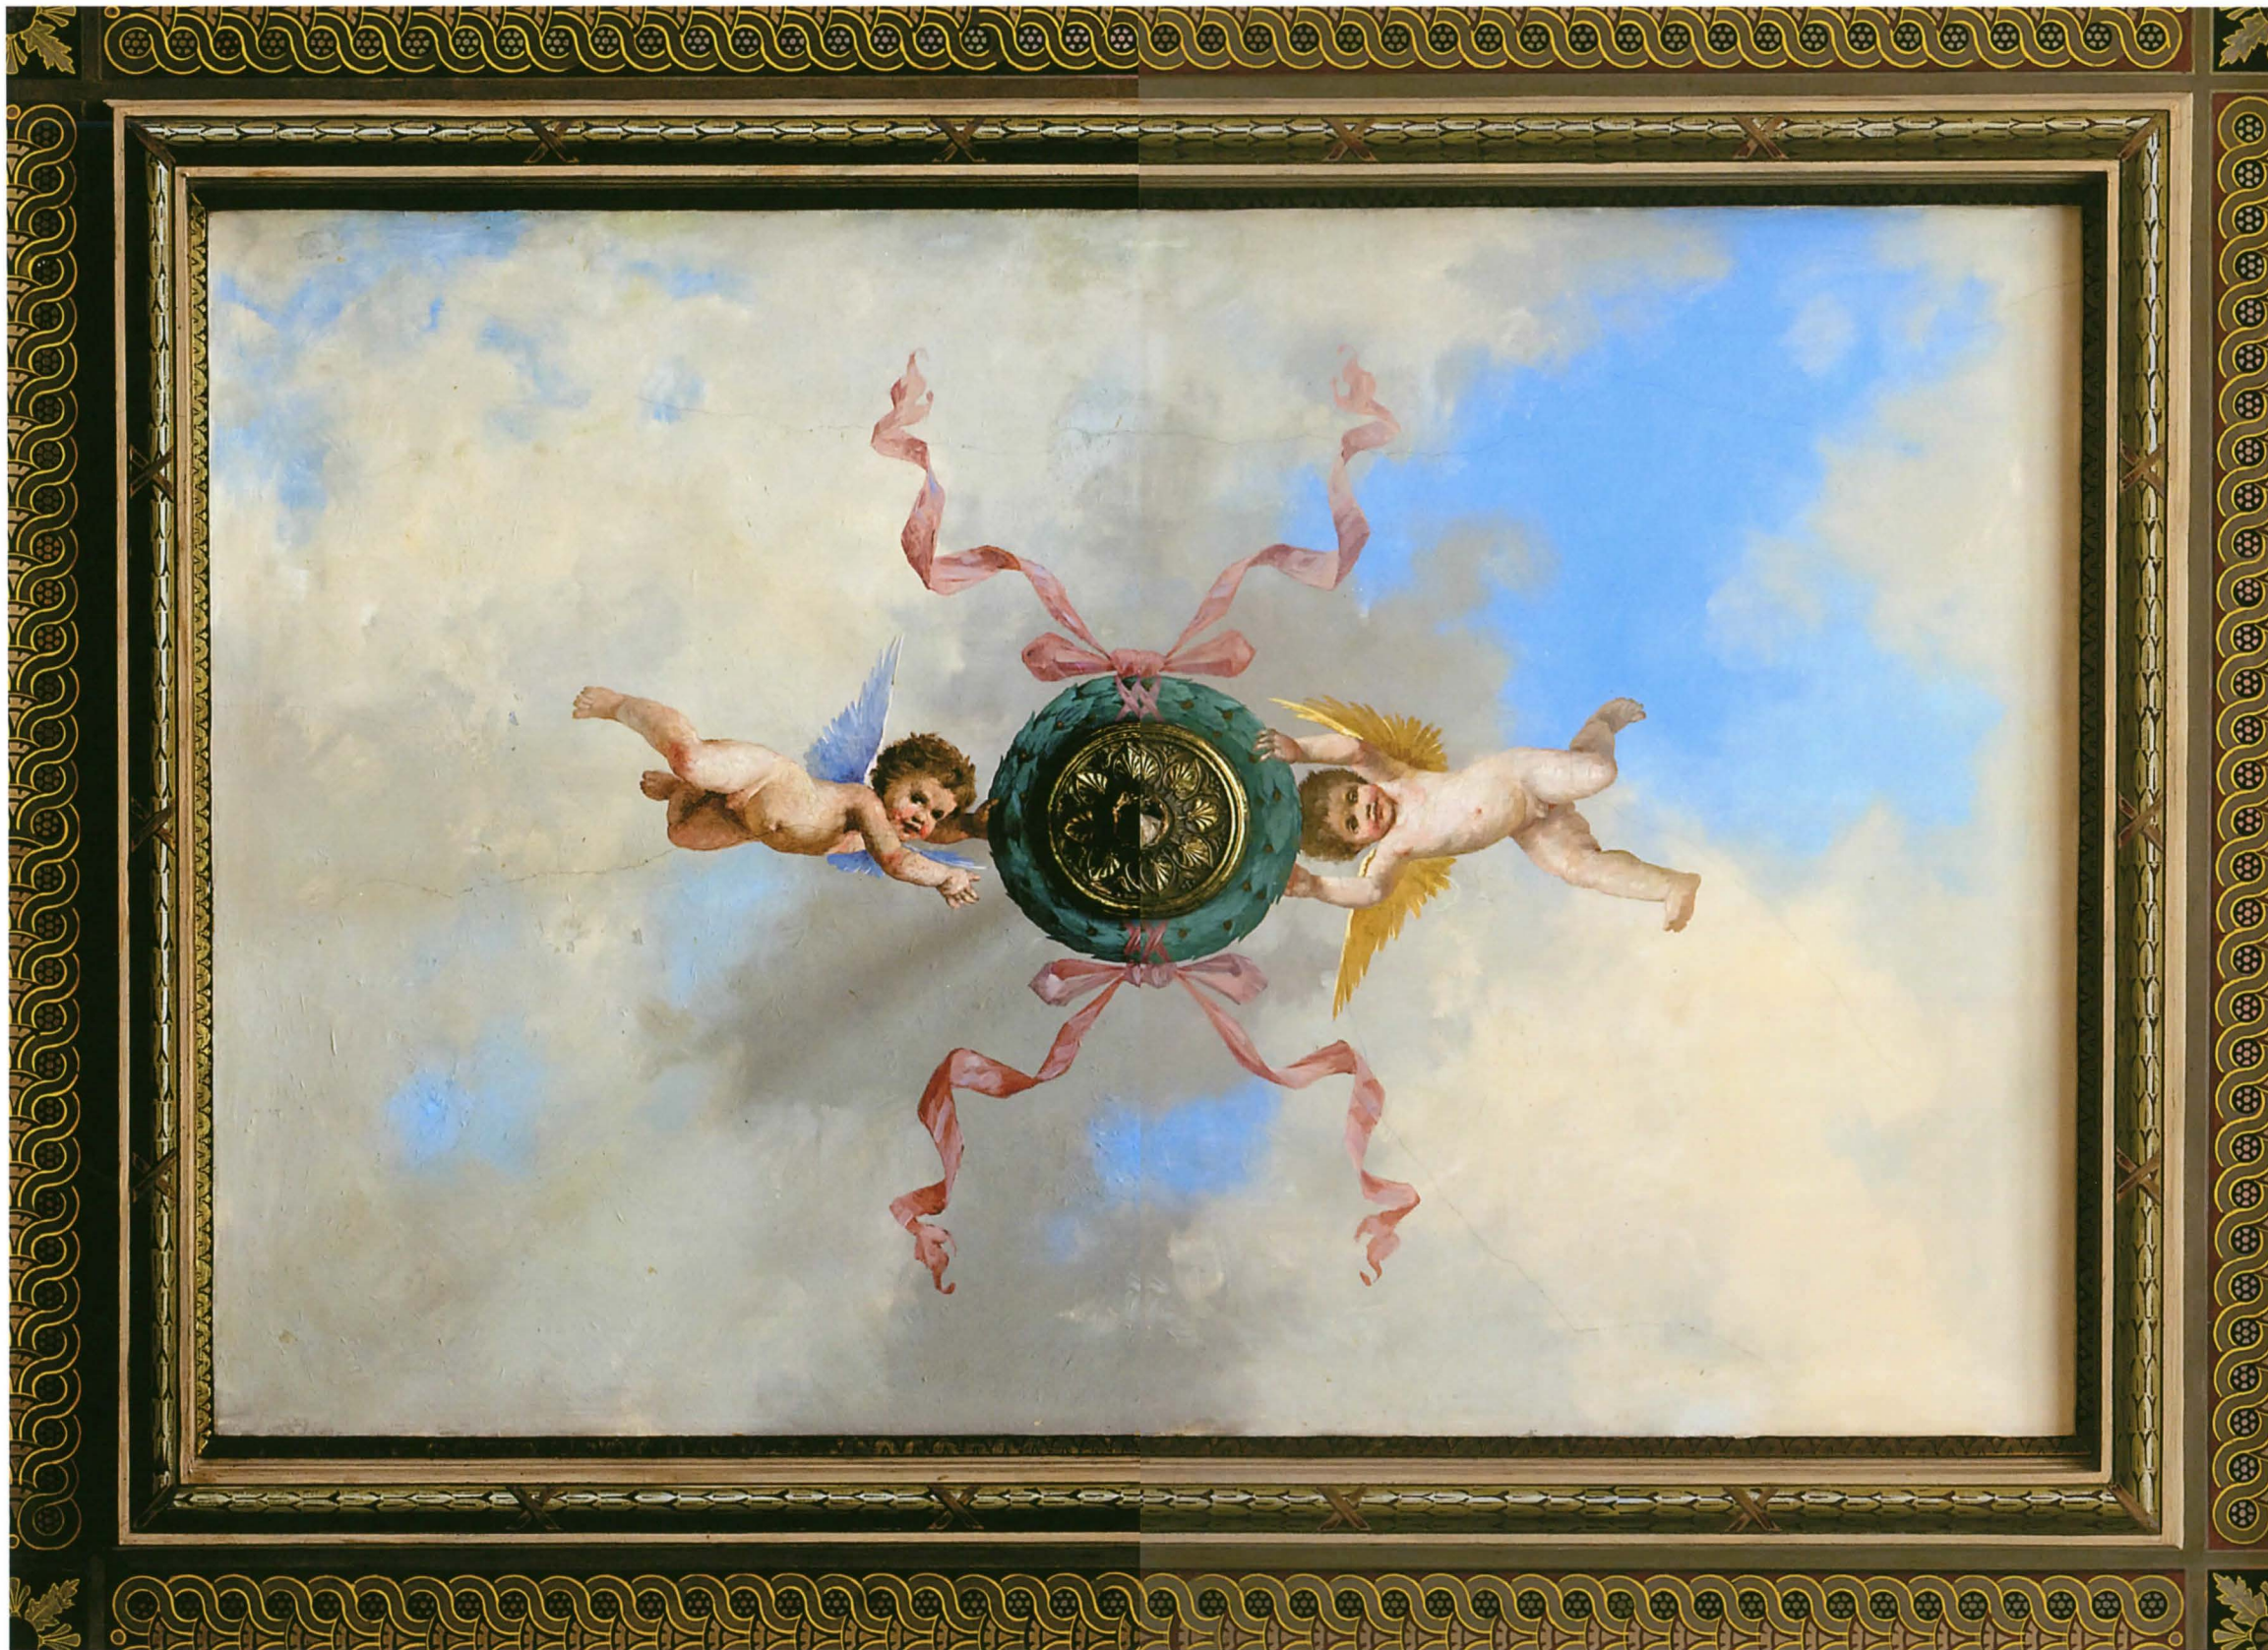
KUVAKENTTÄ 7 injektoimalla kiinnitetyt alueet

Kuvakenttä kiinnitettiin edellisen kerran 2005 7,5% Mowiol-liimalla. Sen jälkeen syntyneet irtoamat kiinnitettiin samalla tekniikalla kesällä 2010.

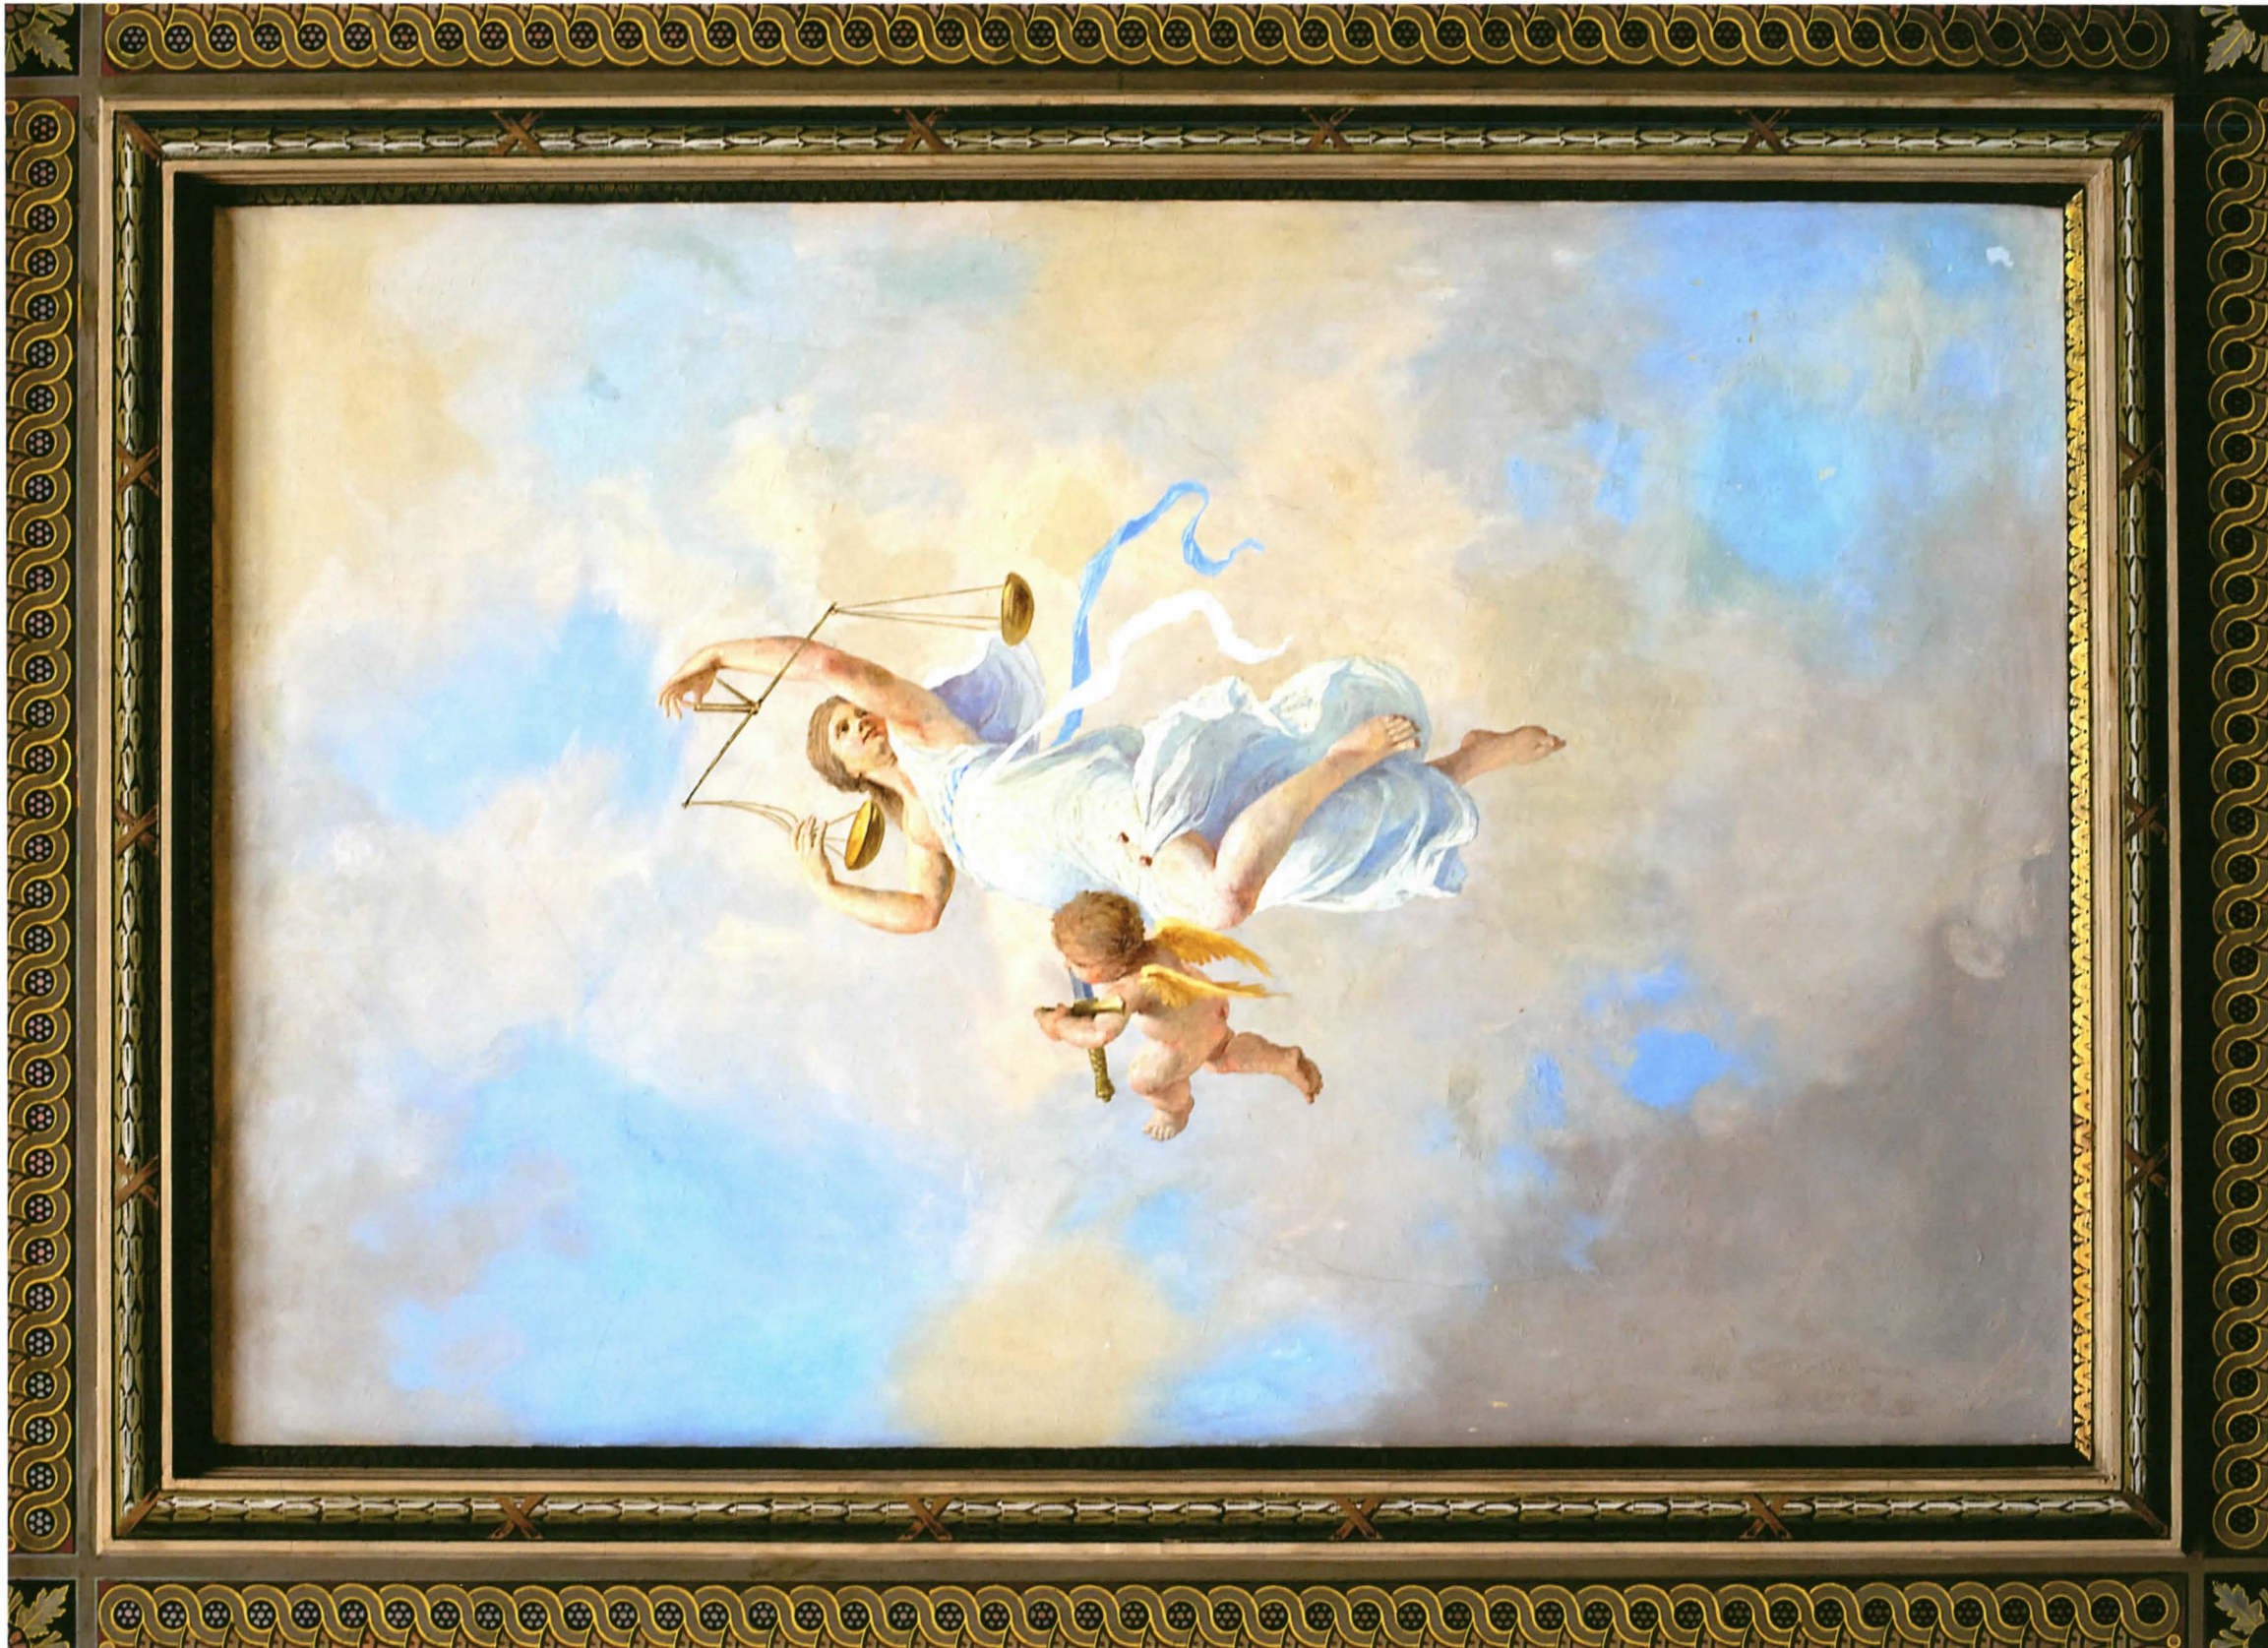
KUVAKENTTÄ 8 injektoimalla kiinnitetyt alueet

Kuvakenttä kiinnitettiin edellisen kerran 2005 7,5% Mowiol-liimalla. Sen jälkeen syntyneet irtoamat kiinnitettiin samalla tekniikalla kesällä 2010.

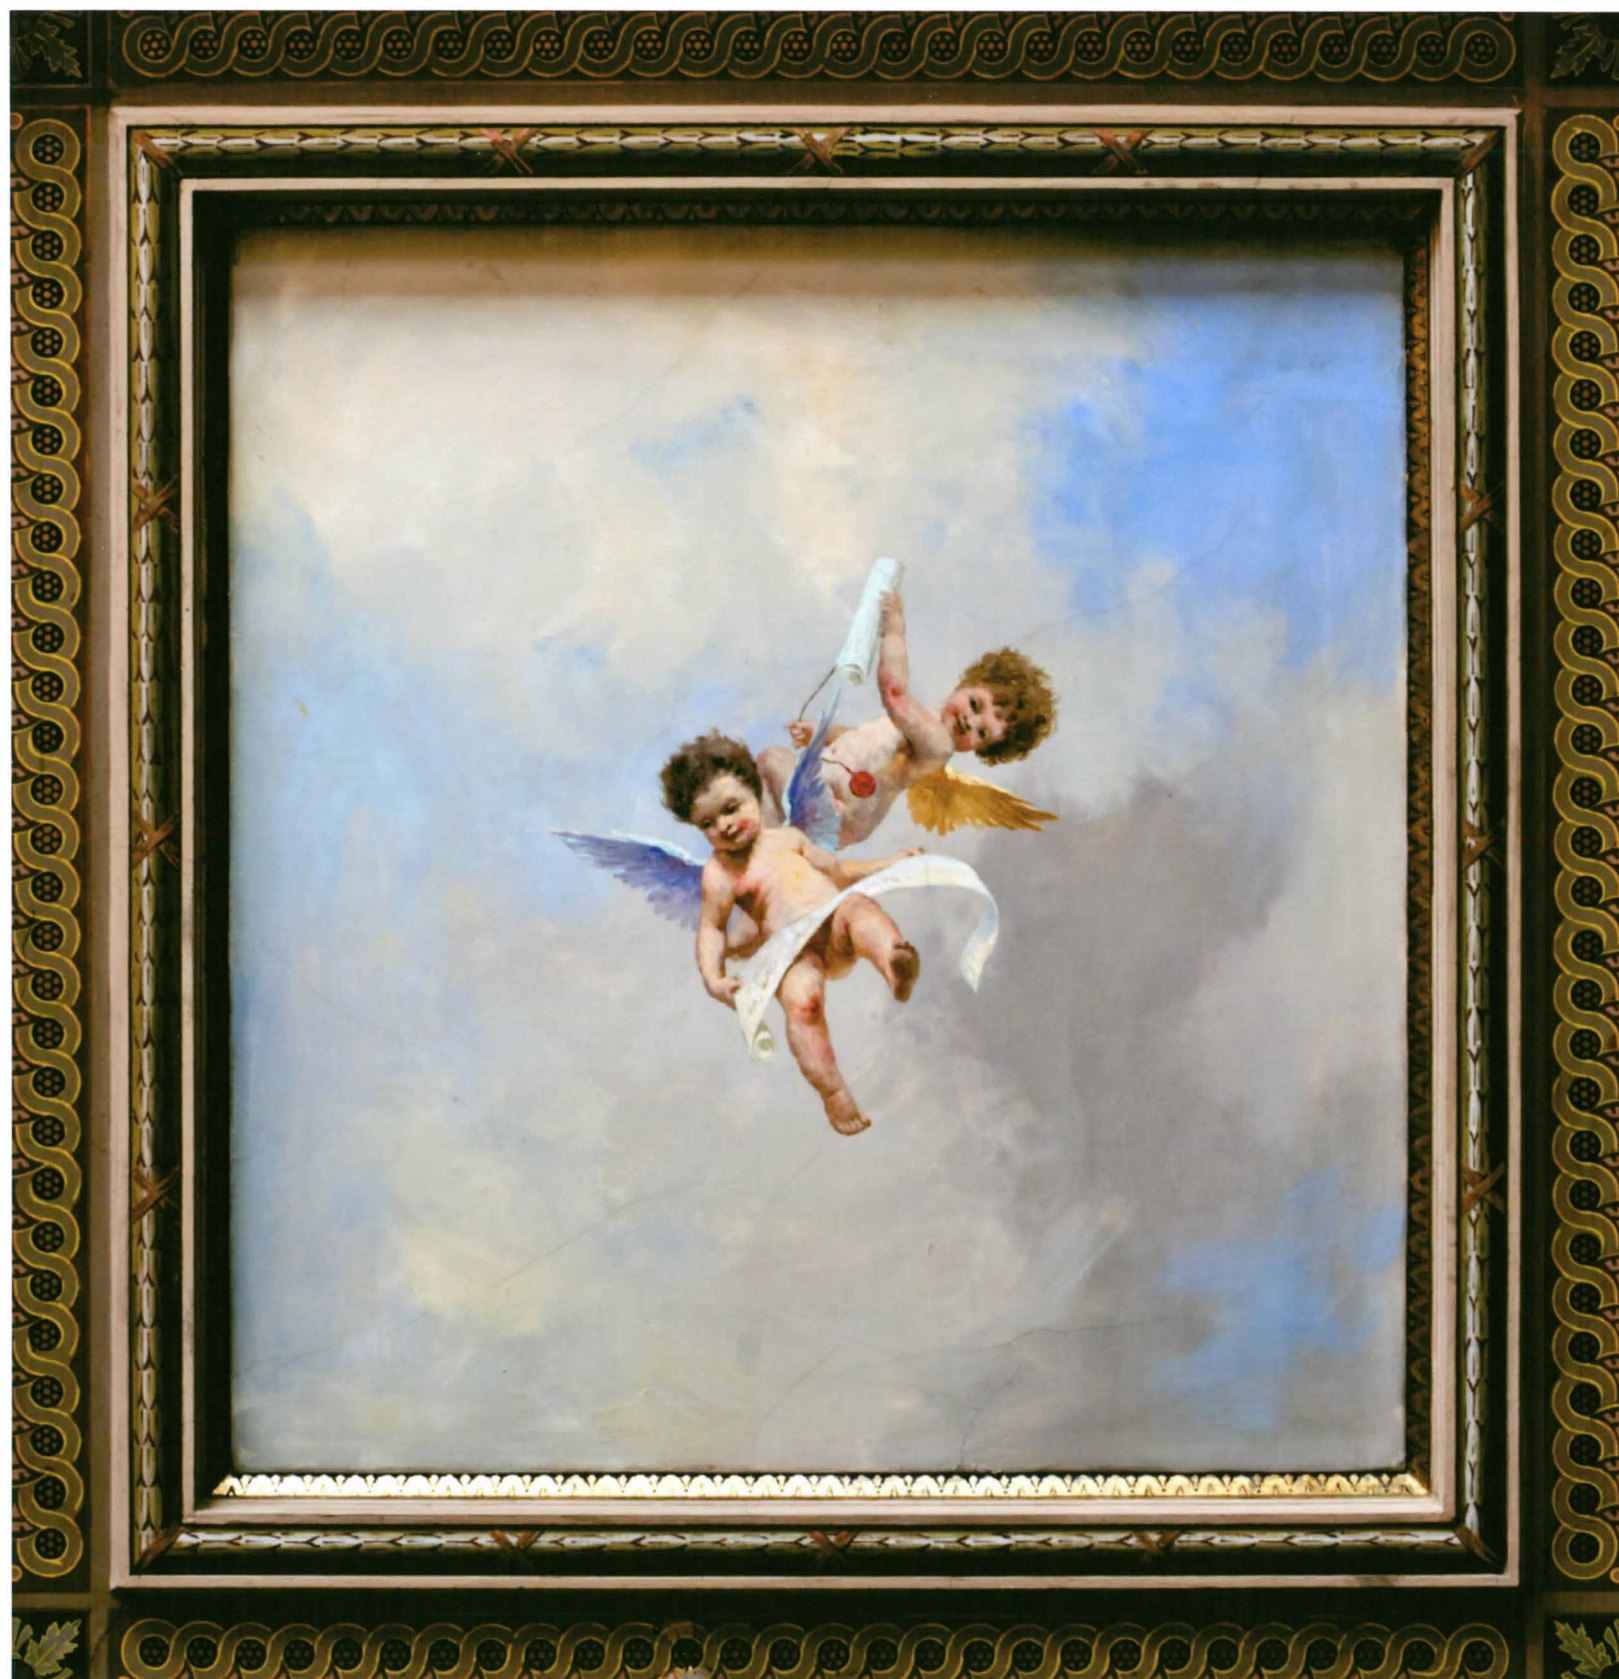
KUVAKENTTÄ 11 injektoimalla kiinnitetyt alueet

Kuvakenttä kiinnitettiin edellisen kerran 2005 10% Mowiolilla. Sen jälkeen syntyneet maali-irtoamat kiinnitettiin samalla tekniikalla kesällä 2010. Liimana käytettiin tuolloin myös 7,5% Mowiolia.
