Kajaanin kirkon restaurointityöt

Lapiomies tmi

Lapiomies tmi:n tekemät restaurointityöt Kajaanin luterilainen kirkko 2006

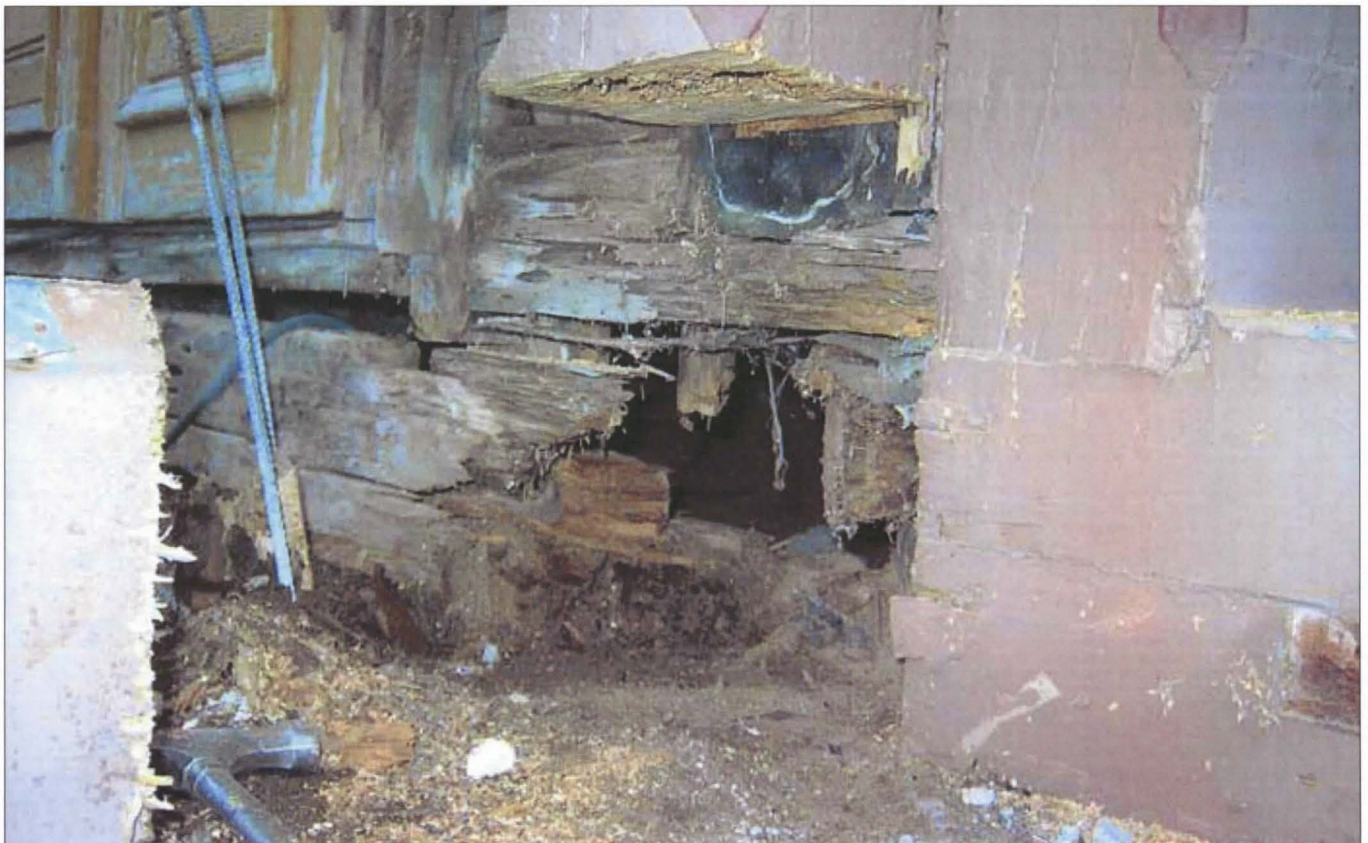
Tässä yksi syy siihen, miksi kirkon korjaukseen ryhdyttiin. Muun muassa invalidisisäänkäynnin hirret ja tukipilasterin juuret olivat lahonneet.

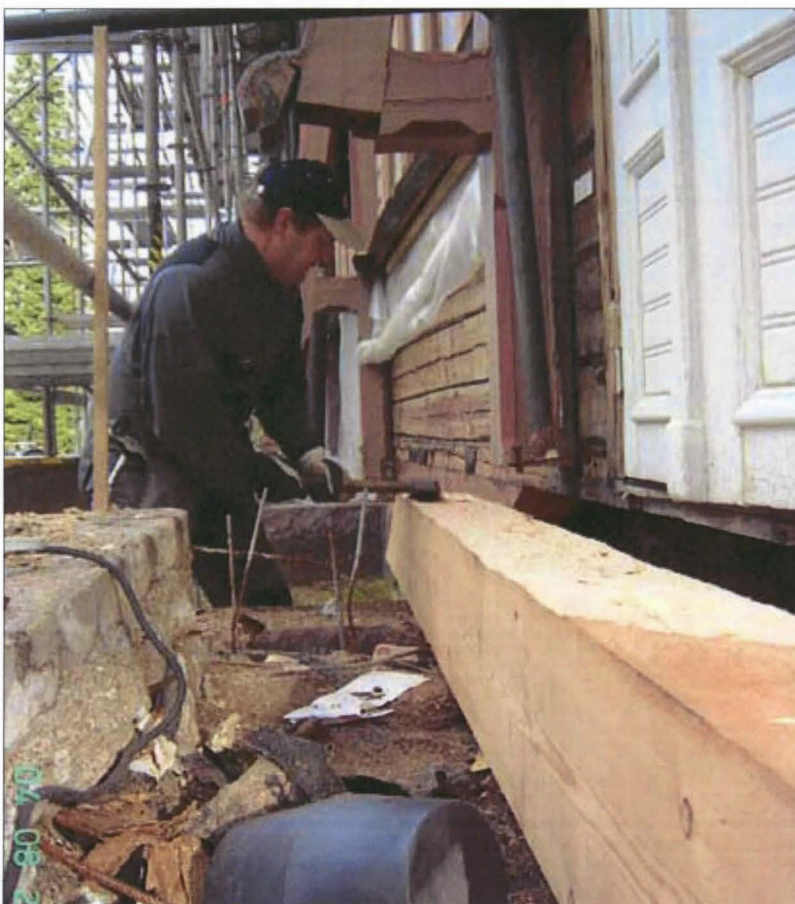
Pyörätuolisisäänkäynnin kohdalla oven alapuoliset puuosat olivat täysin tuhoutuneet.

Koko aluspelkka vaihdettiin pyörätuolisisäänkäynnin oven alta.

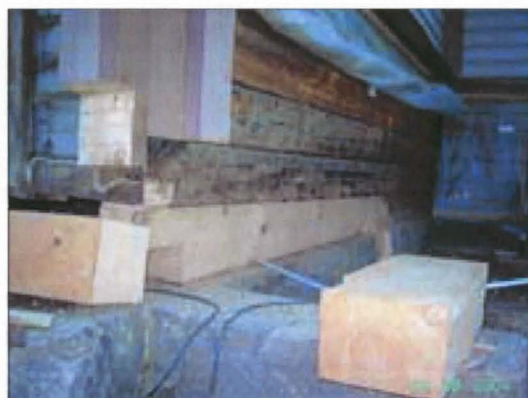
Vika jatkui itäseinän puolelle.

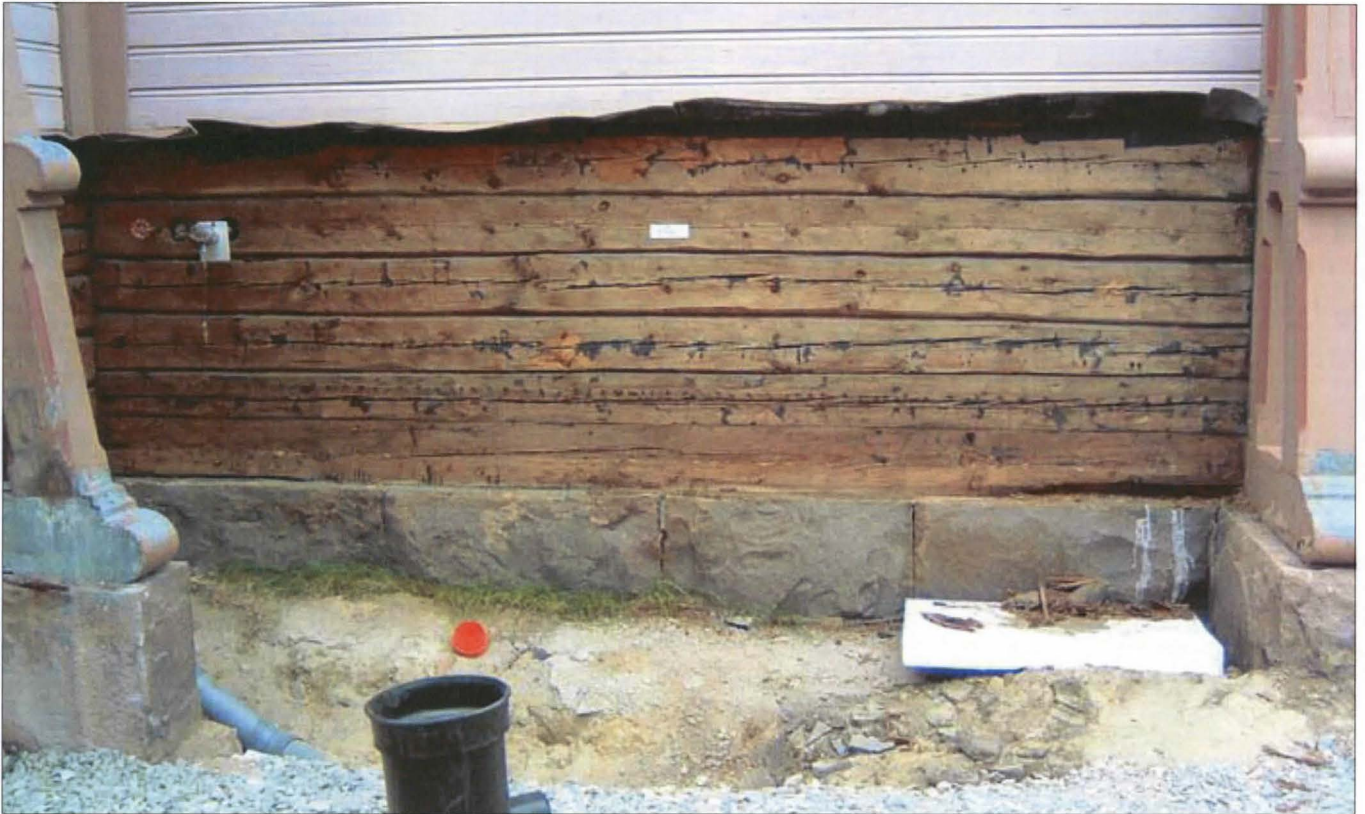
Alttaripääty ja sakasti Lohko I-A

Koilliseteisen lattiatason alapuolella oleva hirsi on ulkopuolelta katsottuna kutakuinkin kunnossa.

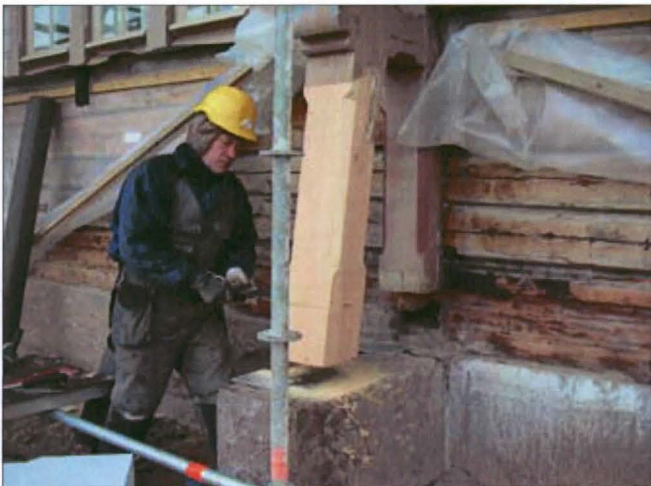
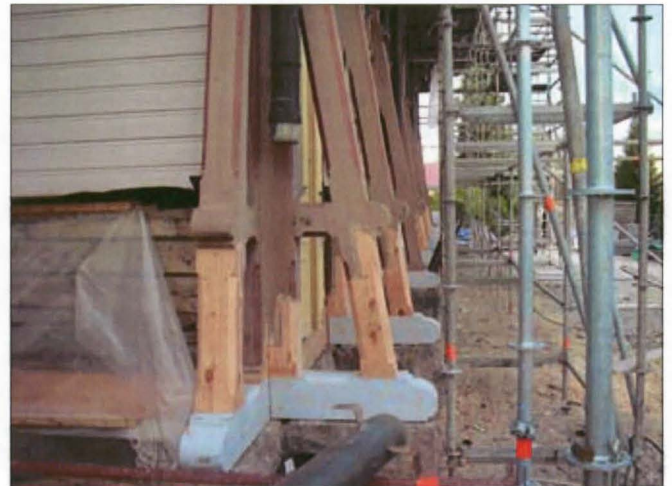
Yhdessäkään pilasterissa ei selviydytty ilman toimenpiteitä.

Kulmauksen aluspelkka jouduttiin uusimaan myös B-F -lohkon puolelle. Tukipilastereiden alapääät uusittiin. Puisen tukijalan (kuvassa siniharmaaksi pohjamaalattuna) ja kiviperustuksen väliin asennettiin sinkityt teräslevyt, jotta tukijalan puiset osat pääsevät tuulettumaan. Kiviperustuksen seinän puoleiseen osaan sahattiin vedenpoistourat. Pilastereiden jatkopätkien liitokset tehtiin siten, että sahauspinta on ulospäin viettävä. Kiinnitykset tehtiin pääosin naulaamalla, koska aluperäisten kaltaisten tappiliitosten tekeminen ei ollut mahdollista.

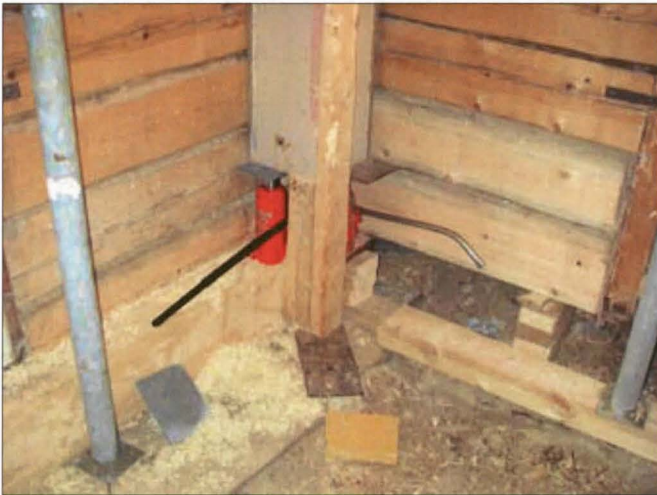
Tornipilareiden lahonneet alapäävät lyhennettiin ehyelle puulle. Koska torni on painunut ja nojasi muuhun kirkkorakennukseen, tornia kohotettiin, jotta se ei rasittaisi muita rakenteita. Sitä saatiin nousemaan 5-6 senttimetriä.

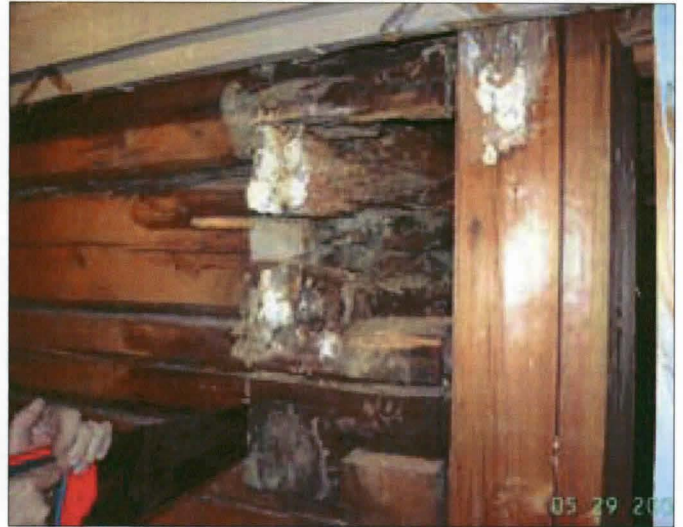
Urkujen vieressä tornin kulma oli pahoin lahonnut vesikattovuodon vuoksi. Katto ei enää vuotanut ja sitä oli korjattu lankkupaikkauksilla. Vaurio oli suurelta osin piilossa verhousten alla. Museovirasto edellytti, että korjaus on tehtävä hirsityönä.

Vaurioitunut nurkka poistettiin (kuva alla)

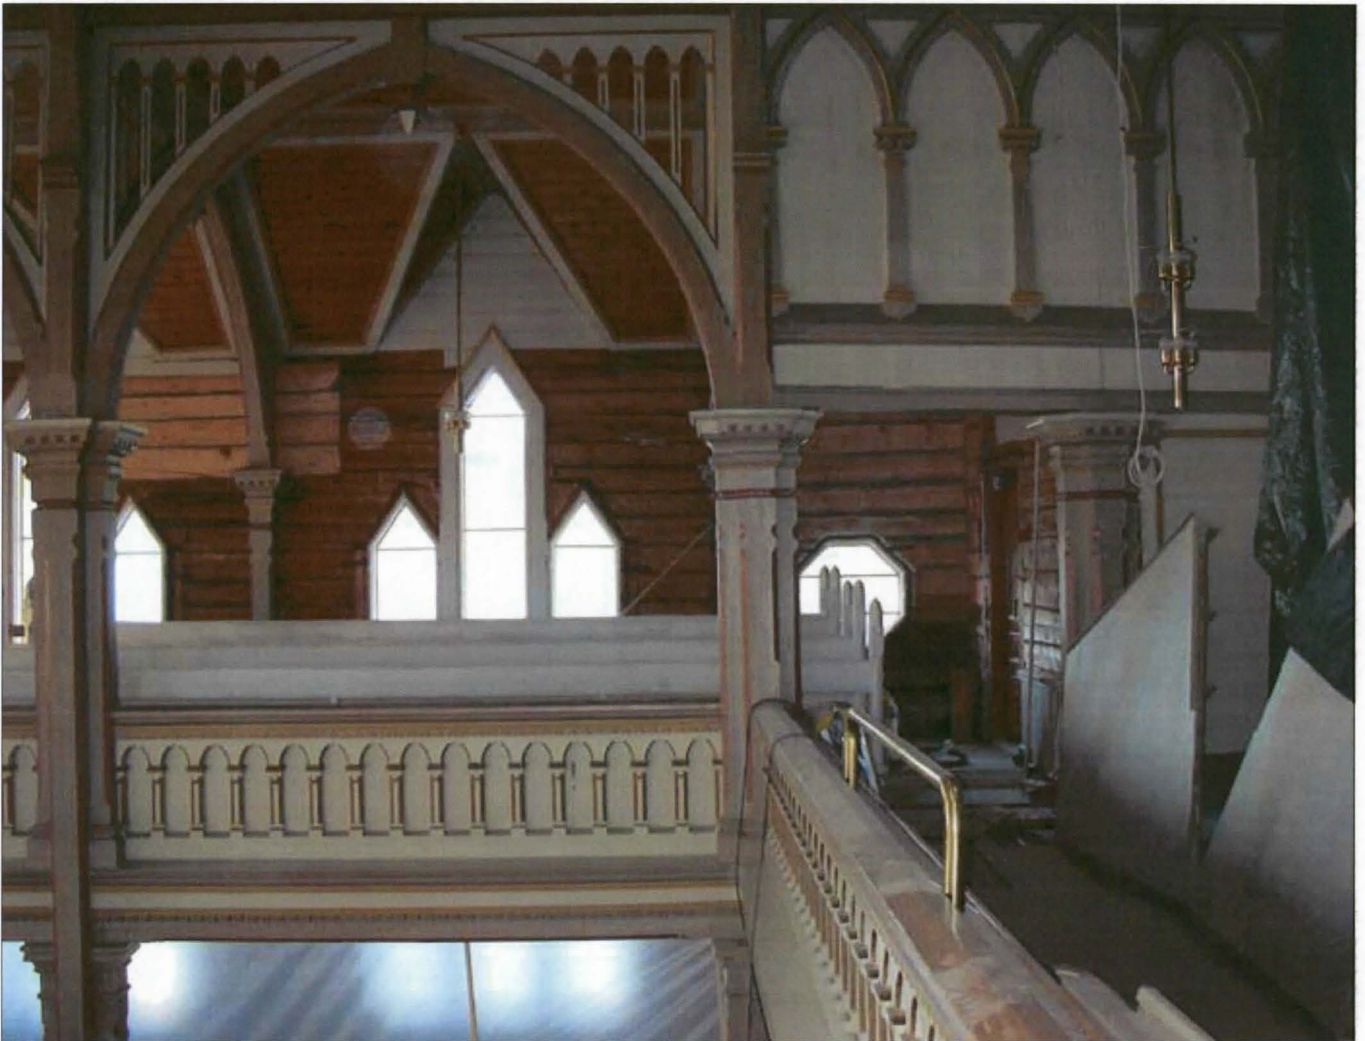
Lehteritaso, pieni torni ja eteläsivu Lohkot E-A, E-B ja E-C

Näkymä korjatusta eteläseinän yläosasta (Kuvassa lohkot vasemmalta oikealle: E-C, E-B ja E-A)

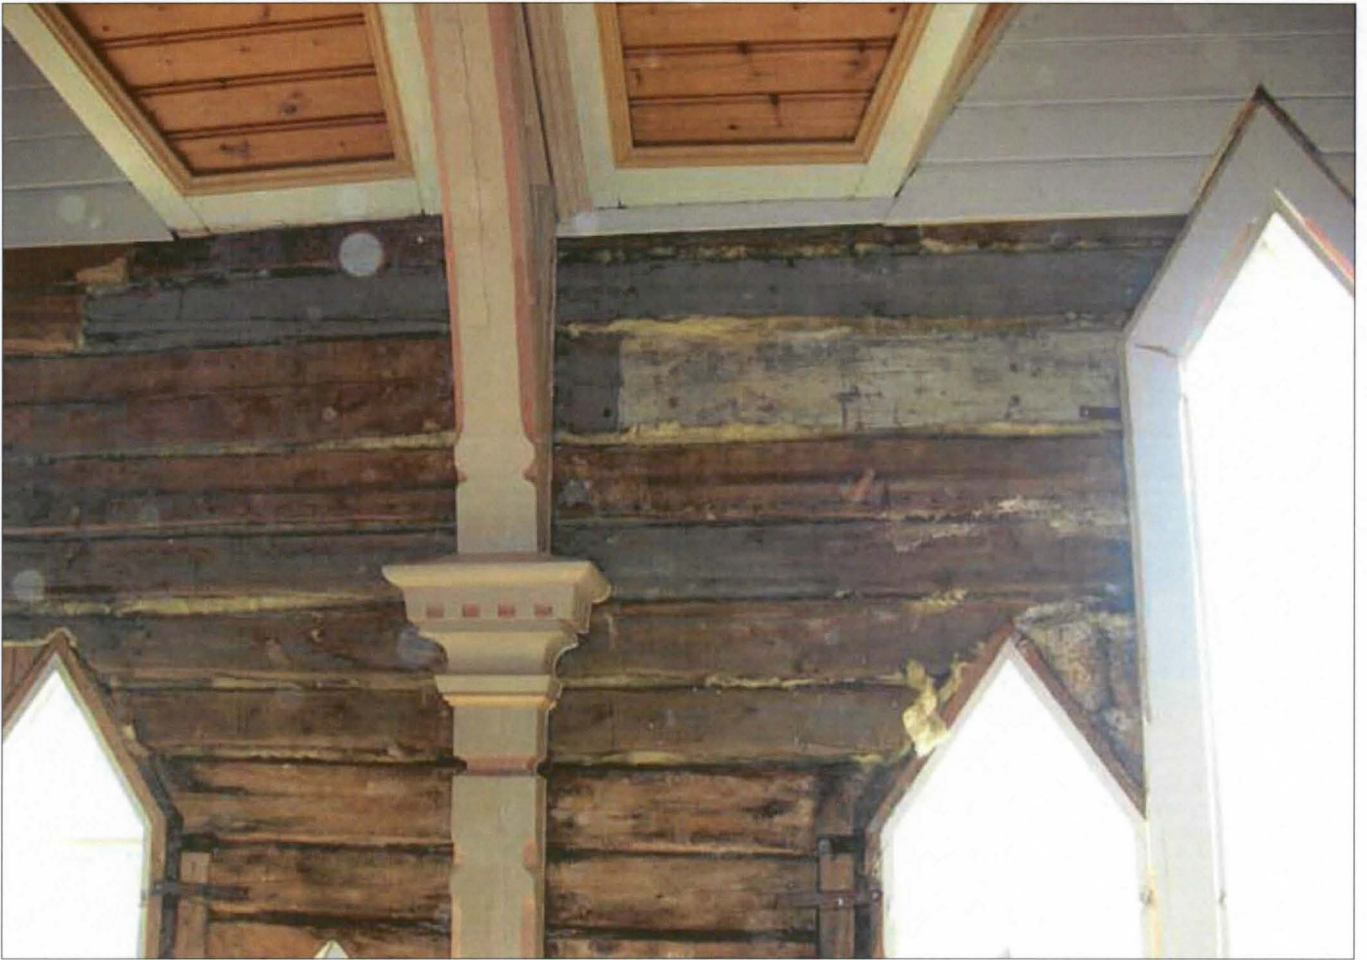
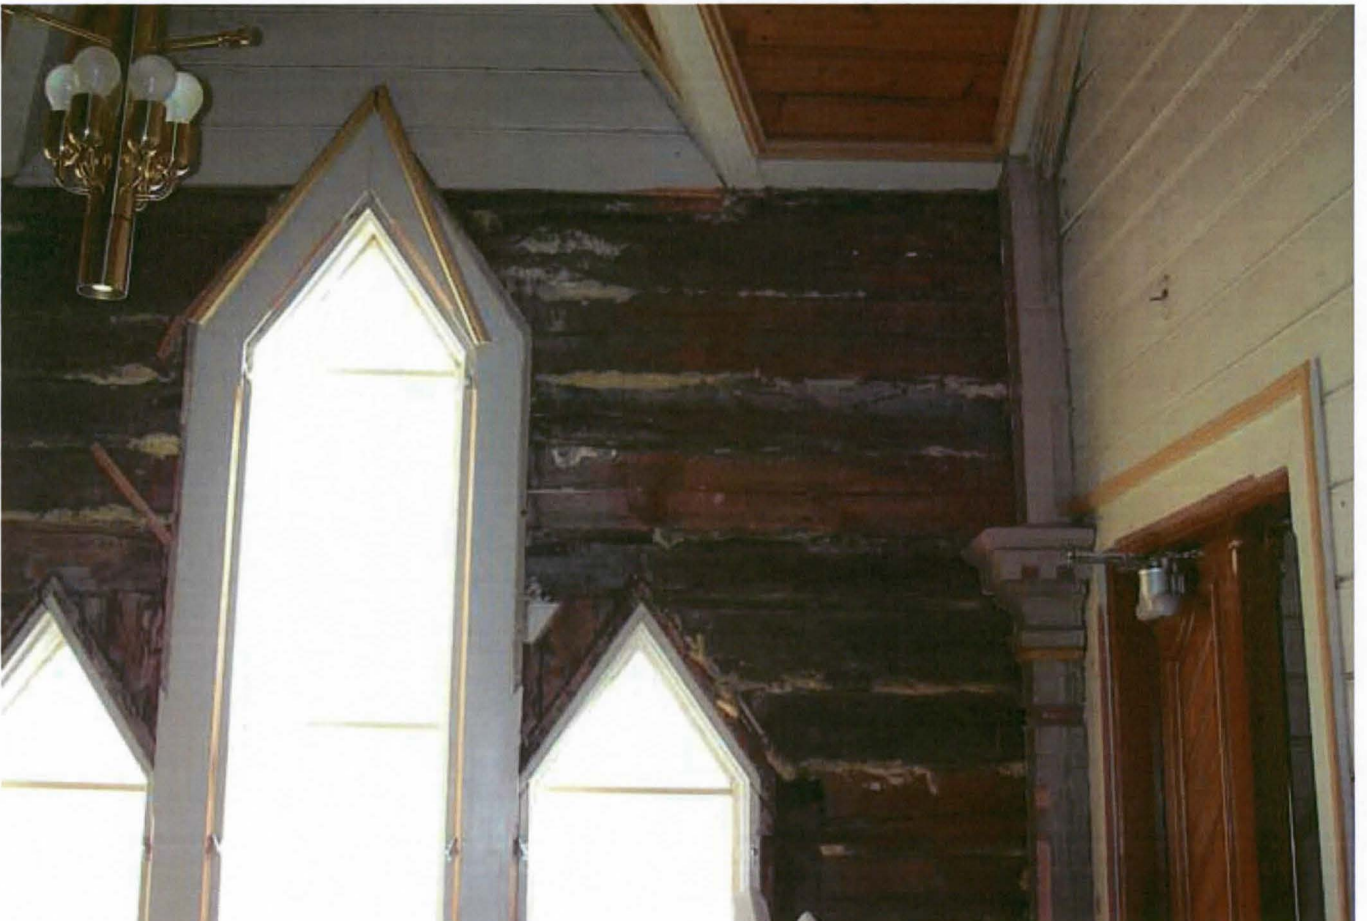
Yläkuvassa lohkojen D ja E väli. Alakuvassa lohko F. Kuvat on otettu ennen seinien tilkitsemistä.

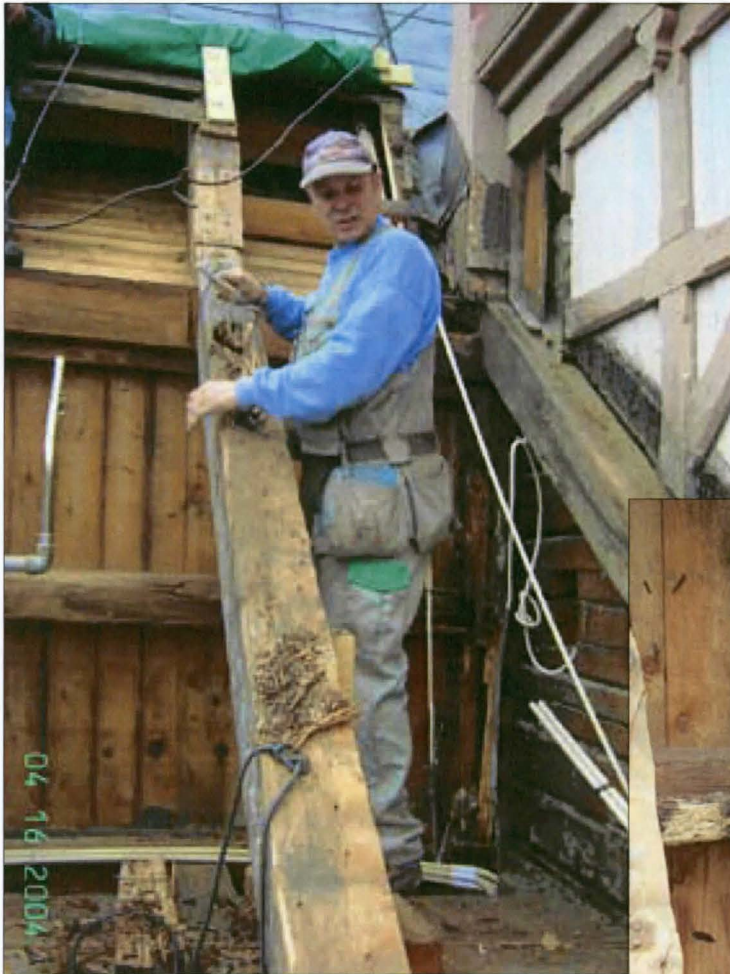
Tornin juuren ja vesikaton liitoskohta

Tornin ja vesikaton liitoskohta oli lahonnut vesikaton vuodon takia. Viat olivat vanhoja, koska osassa niistä oli jo lankkupaikkoja.

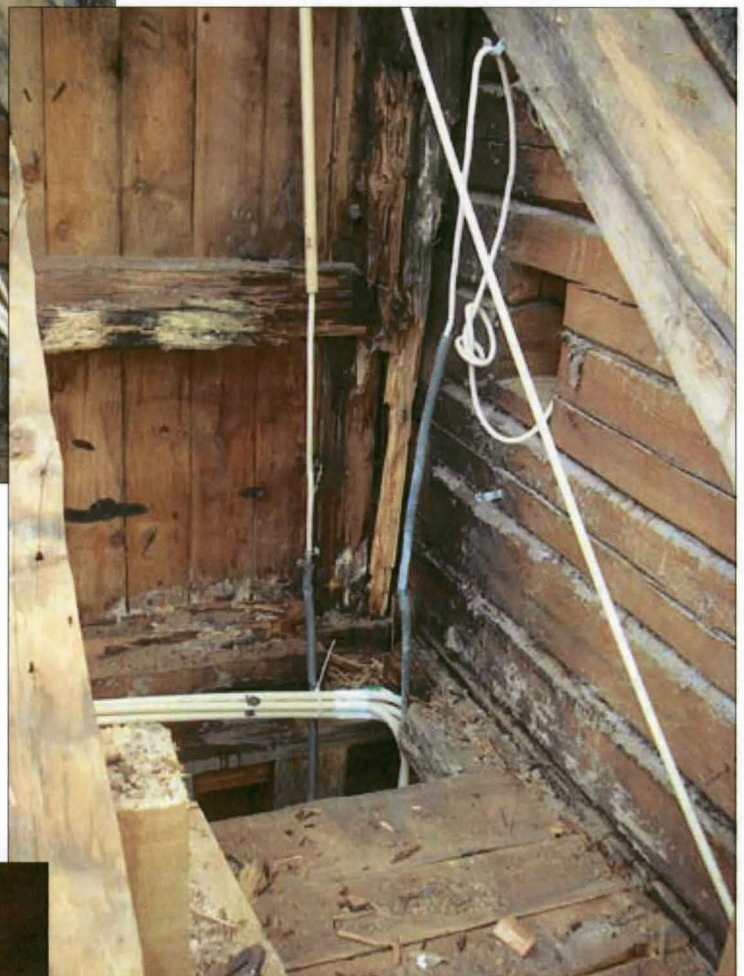
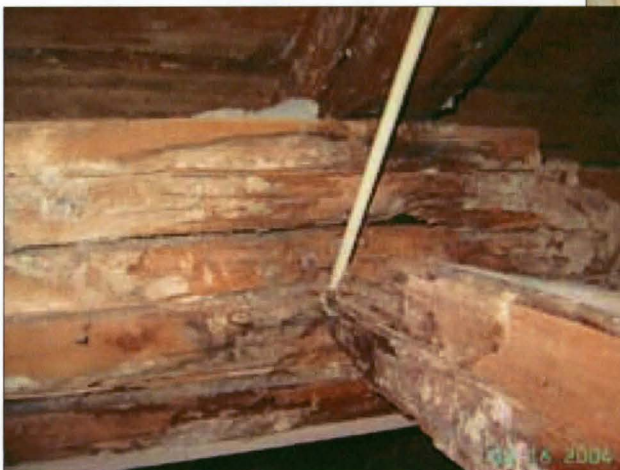
Pitkittäinen palkki ja sisäkaton tasaisen osan kannattaja olivat lahonneet. Ne jouduttiin uusimaan, ks. kuvat seuraavalla sivulla.

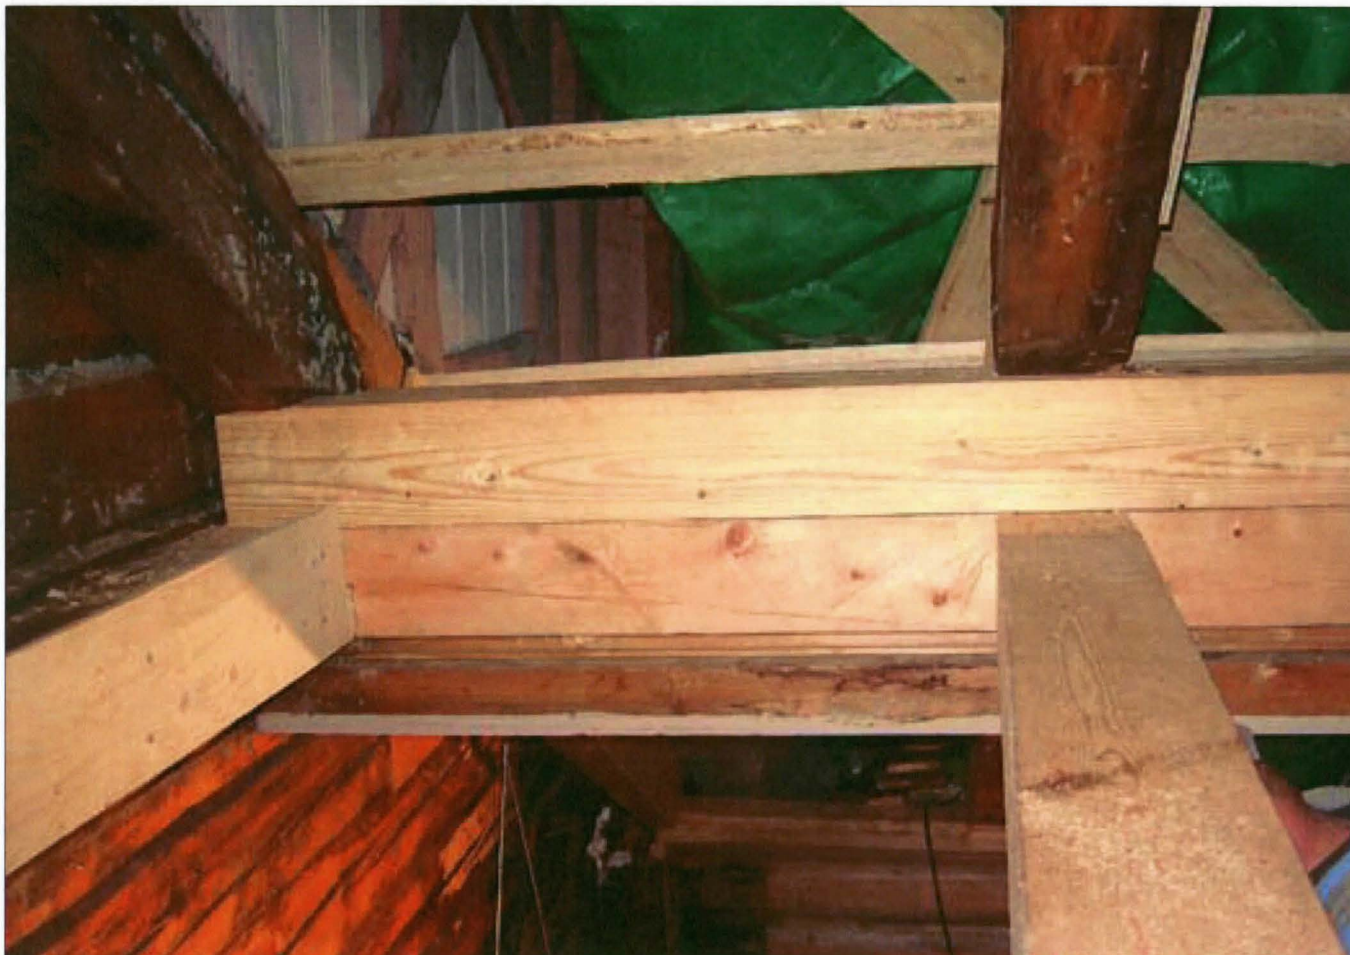
Kuvissa vesikaton uusitun pitkittäisen palkin liitos torniin ja kehärakenteen päälle.

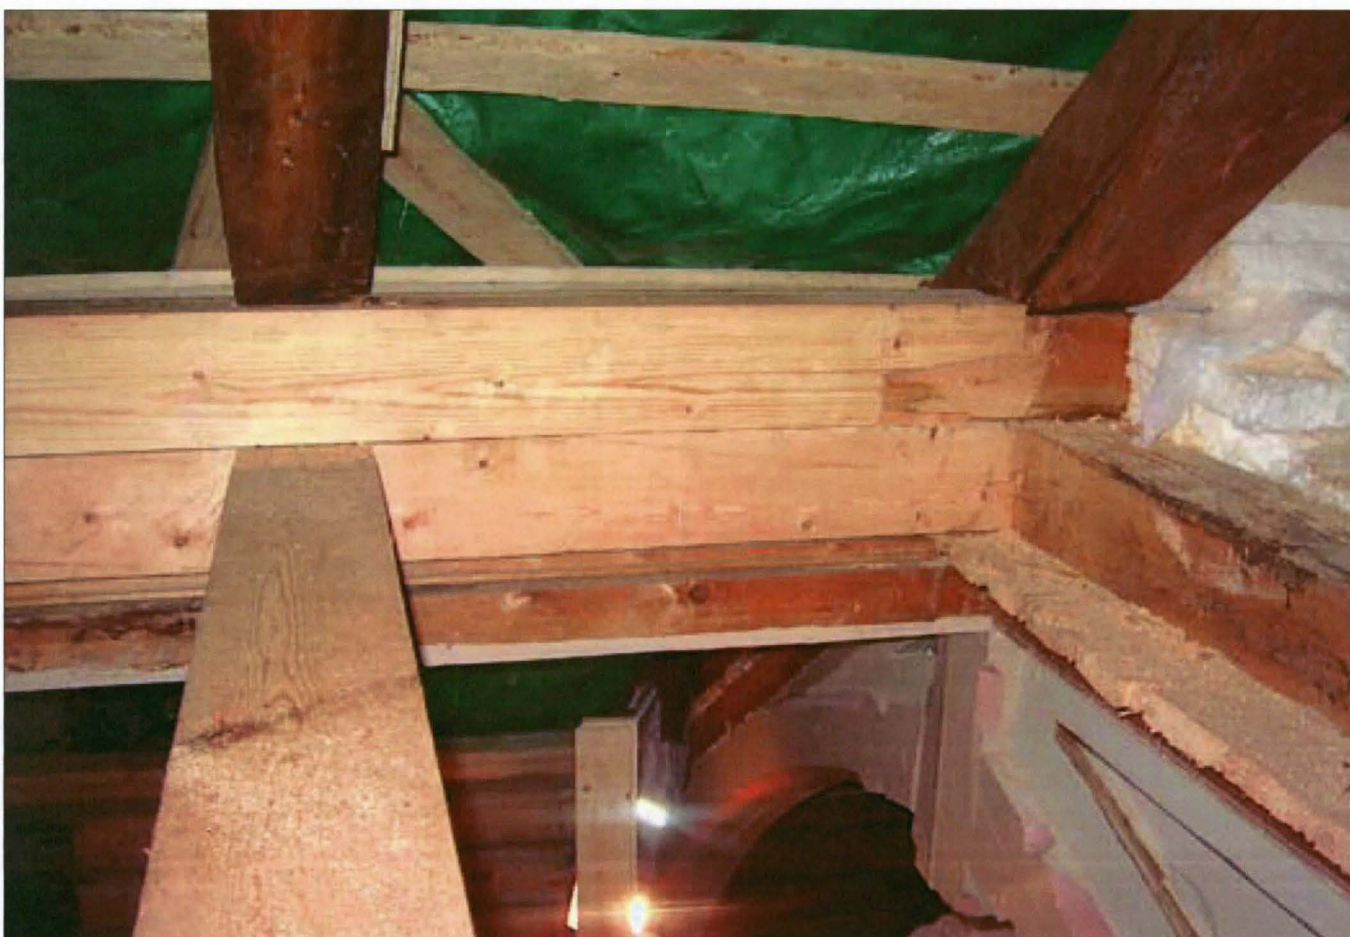
Poikkipäätyjen jiiireissä oli katten vuotamisesta aiheutuneita lahovaurioita.

Restaurointiartesaani Esa Arbelius muotoilee vaihdettavat kattotuolin päät.

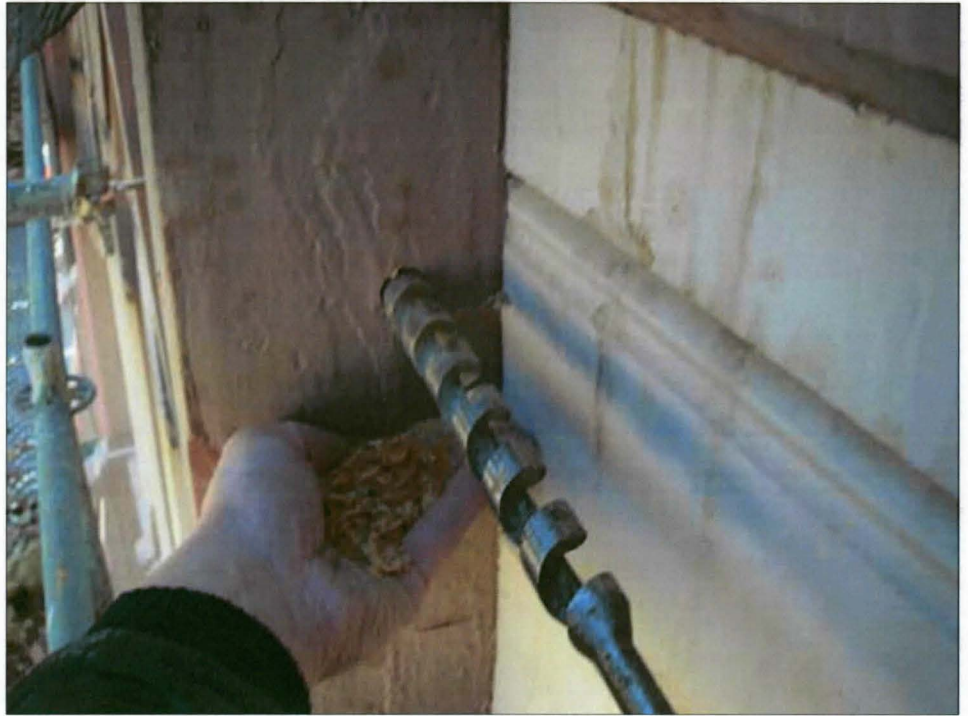
Vesikatonlta pilasterin päähän vuotanut vesi oli aiheuttanut pientä lahoamista. Korjaukseen riitti pienehkö puupaikkaus.

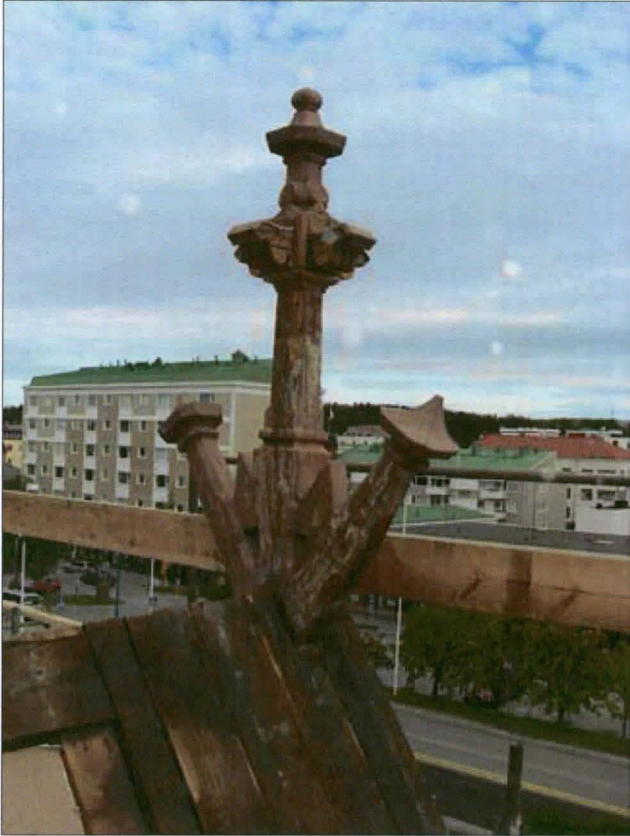
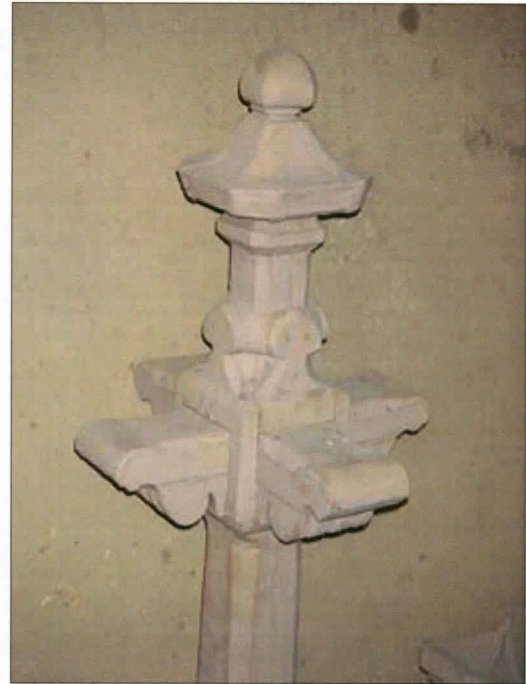
Kattokoristeiden alaosissa oli säilynyt alkuperäistä materiaalia. Yläpäätt olivat kuitenkin pääosin jouduttu uusimaan jo aikaisemmin. Uusittu koriste oli kasattu pienistä osista naulaamalla.

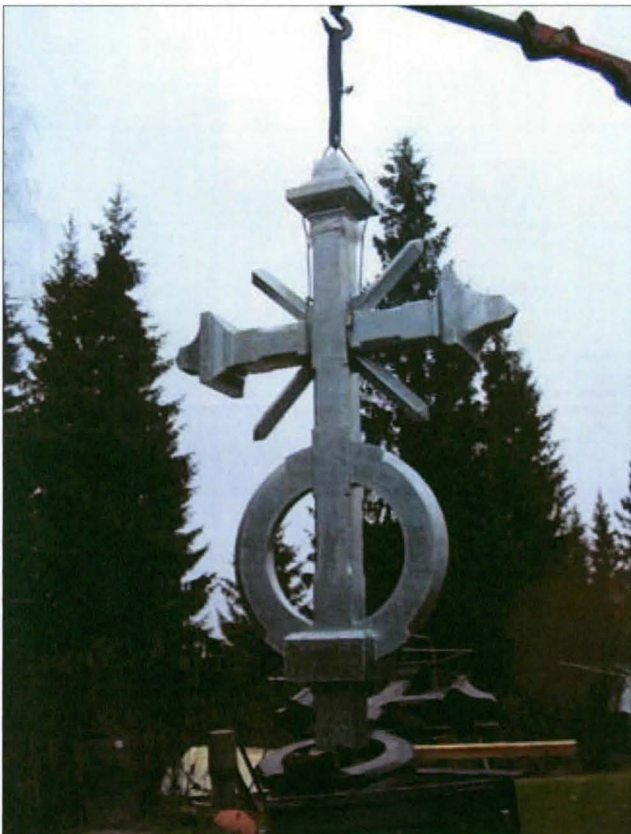
Pääsisäänkäynnin päällä olevan ristin pellitetyt puuosat olivat lahoneet. Risti pysyi katossa käytännössä ainoastaan kattopellin varassa. Risti jouduttiin uusimaan kokonaan. Koska ei voitu olla varmoja, kuinka puuosat tulisivat käyttäytymään pellityksen sisällä ja koska ristin pinta kuitenkin on metallia, päätettiin, että risti valmistetaan kokonaan metallista. Teräslevystä leikattiin alkuperäisen ristin mitoilla kappaleet, jotka hitsattiin kasaan. Levyt leikattiin ja taivutettiin Toivalan Metalli Oy:ssä. Uuden ristin suunnitteli, hitsasi ja kasasi metalliseppä Tapio Valkonen. Risti kuumasinkittiin Kuopion Kuumasinkitys Oy:ssä. Rakennusliike RPK teki ristin juuriholkin kirkon harjalle ja nosti valmiin ristin paikoilleen.

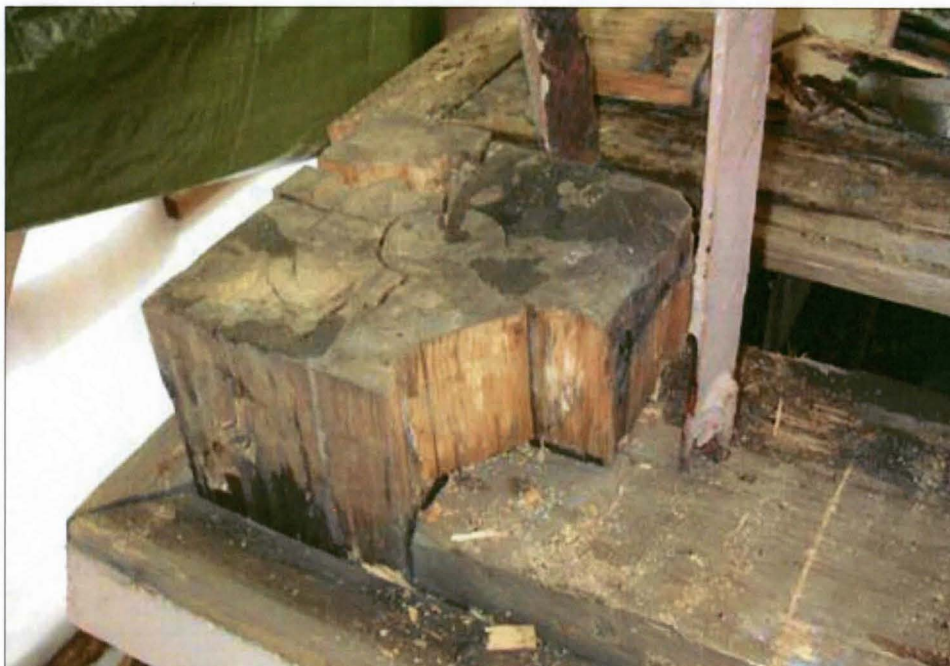
Pohjoiskulman pilarin tynkä oli pehmentynyt ja se jouduttiin lyhentämään ennen uuden asennusta.

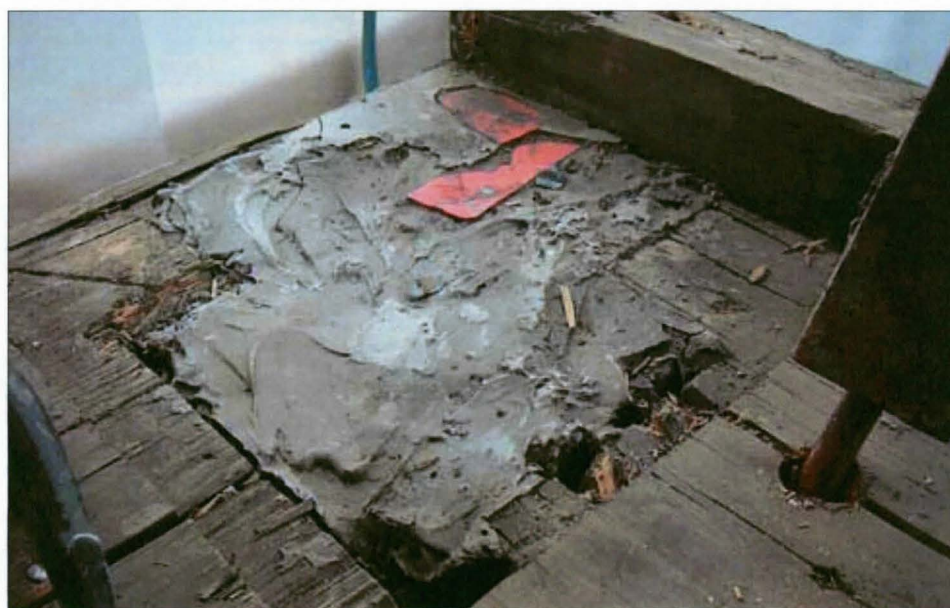
Korjaustyön aluksi eteläkulman pilarin alta piti etsiä kovaa puuta. Pileri oli edellisen kerran korjattu Plastic Padding -massalla.

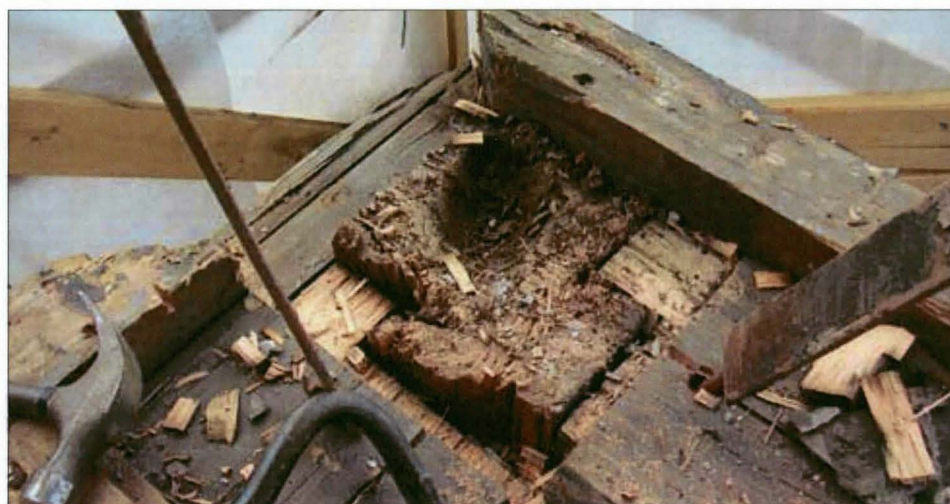
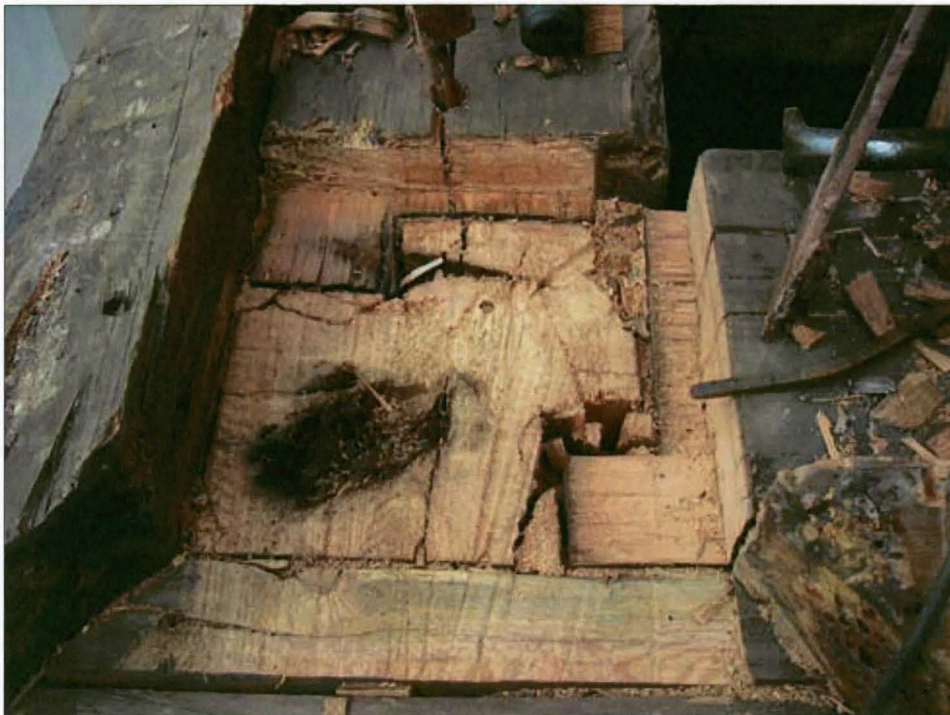
Kovaa puuta löytyi riittävästi noin viisi senttiä vaakarakenteen yläpinnan alapuolelta.

Kuvassa näkyvät aikaisemmin asennetut teräshenkset siirrettiin uuden pilarin viereen ja upotettiin siten, etteivät ne tule vesipellityksen tielle.
