KEURUUN VANHANKIRKON KATTOMAALAUSTEN KIIINNITYSTYÖ

13.5 - 15.8. 1996 2.6 - 12.6. 1997

KEURUUN VANHA KIRKKO

Konservointikertomus

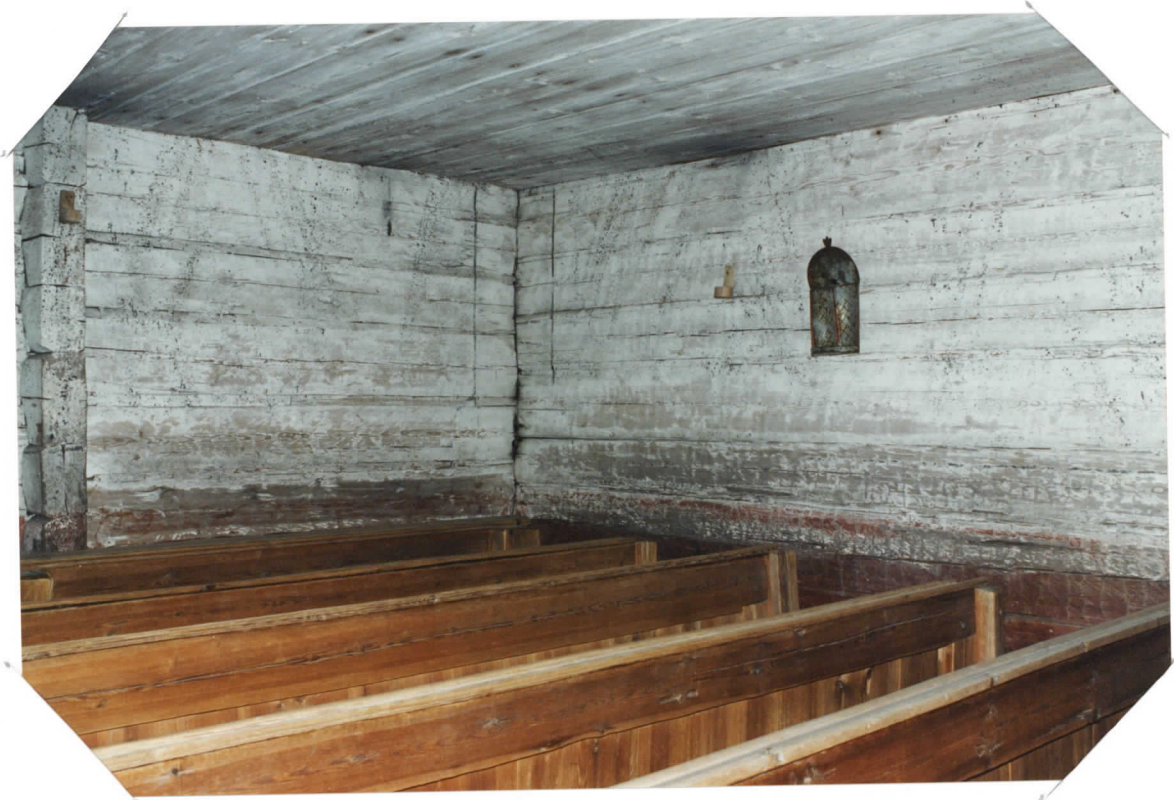
SEINÄPINTAA ENNEN RESTAUROINTIA, LEHT. ALUS

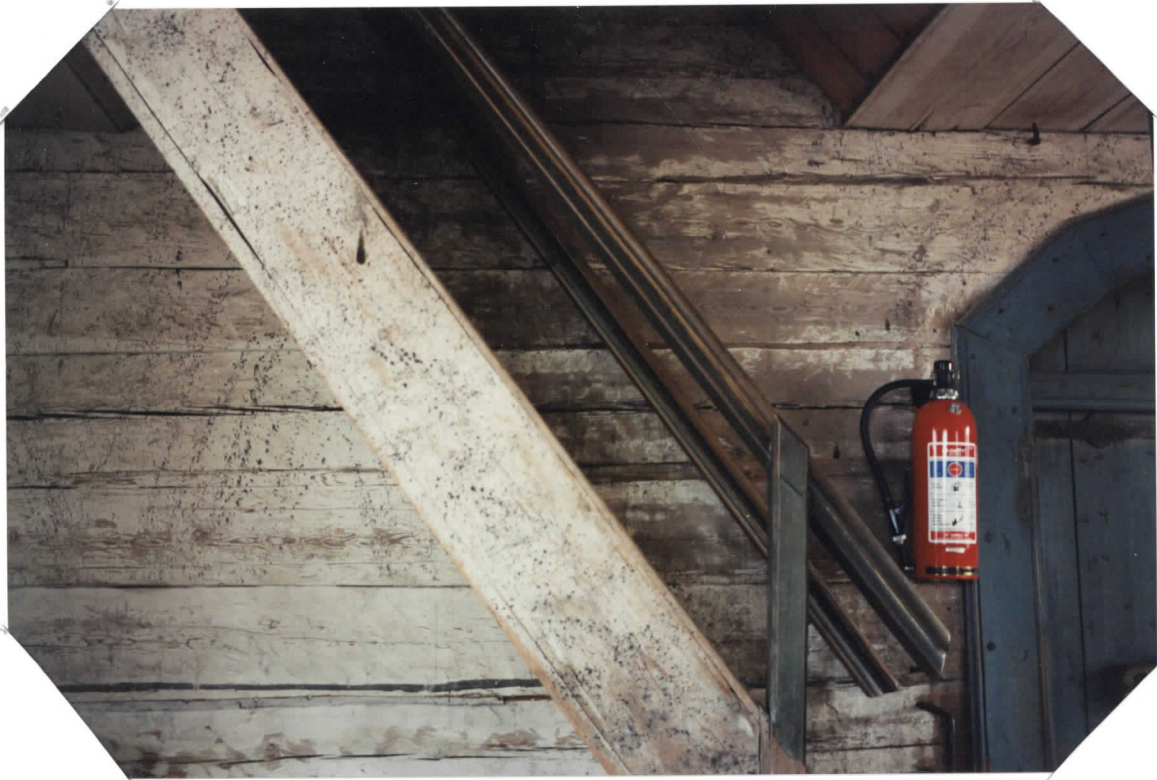
PORTAIKKO ENNEN RESTAUROINTIA
