## **BRINKHALLIN KARTANO**

### **Väridokumentointi ja värinkiinnitys**

#### **Päärakennus**

**Historiallisten interiöörien konservointi**  
**EVTEK Muotoiluinstituutti 2004**

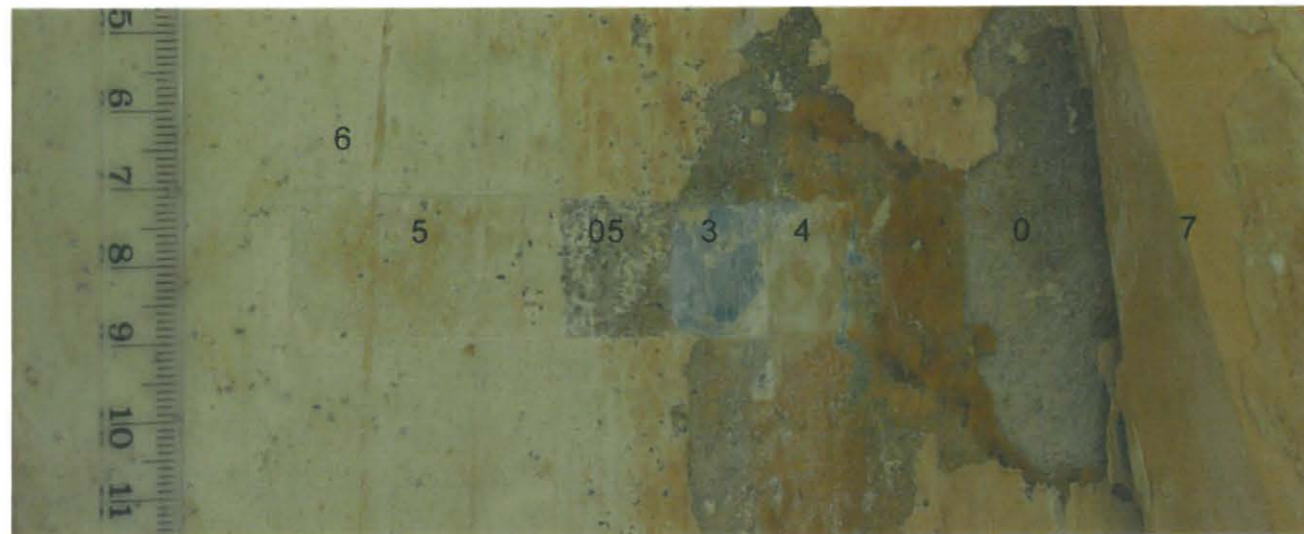
Kerrokset 1 ja 2 näkyivät parhaiten seinän yläosassa. Tämän vuoksi ne eivät näy kuvassa.

**SEINÄ, ITÄSEINÄ**

Oven oikea puoli

Värikerrokset	Maalilaatu	Väri	NCS
0	Pohjalaasti		
1	Kalkkimaali	Keltainen	S3050-Y20R
2	Liimamaali	Keltainen	S1020-Y20R
3	Öljymaali	Koristemaalauus - vaaleansini- nen - tummansini- nen	S3010-B50G S4030-B10G
04	Öljykitti	Vaaleanruskea	S2020-Y10R
4	Öljymaali/kitti?	Keltainen	S3060-Y20R
05	Laasti (ohut)		
5	Liimamaali	Keltainen	S2030-Y20R
6	Liimamaali	Vaaleankeltainen	S1010-Y20R
7	Tapetti	Kukkatapetti 50-luvulta

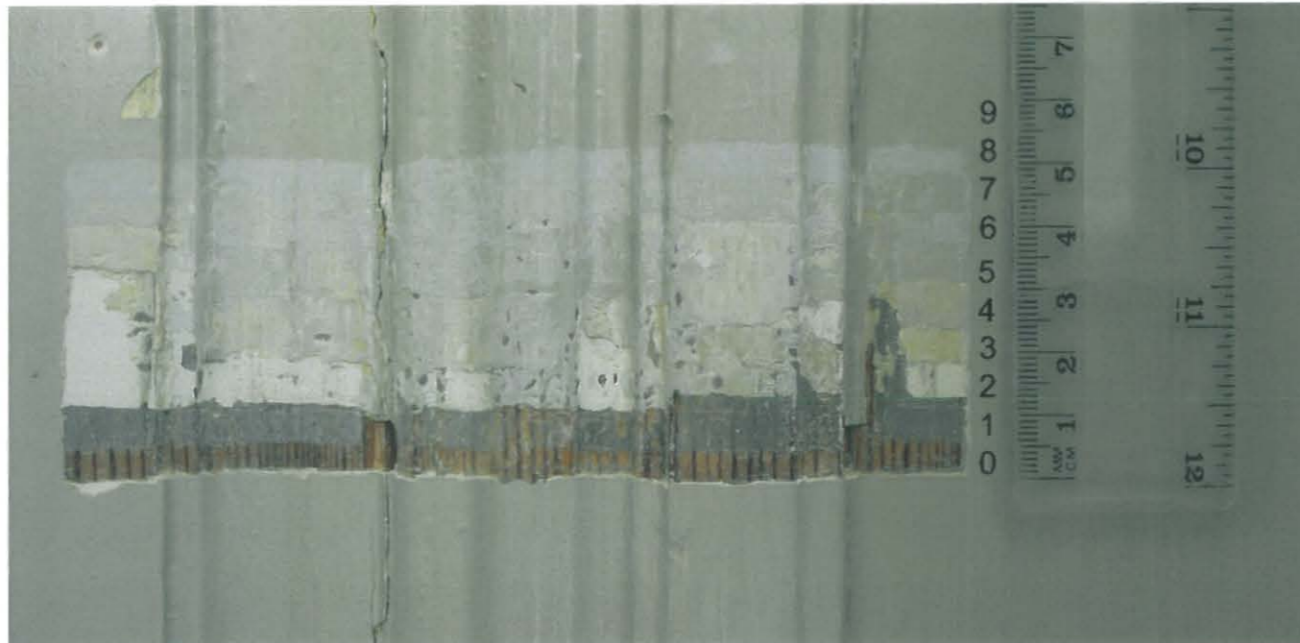
## OVI, ITÄSEINÄ

Peilit, profiililistat ja puitteet on maalattu samoilla maaleilla. Joistain kohdista kaikkia kerroksia ei saanut esiin niiden ohuuden vuoksi.

Värikerrokset	Maalilaatu	Väri	NCS
0	Puu		
1	Öljymaali	Harmaa	S4502-Y
2	Öljymaali	Valkoinen	S1005-G80Y
3	Öljymaali/kitti?	Keltainen	S2010-Y10R
4	Öljymaali/kitti?	Harmaa	S2010-Y10R
5	Öljymaali	Harmaa	S2005-Y30R
6	Öljymaali	Vaaleansininen	S2005-B50G
7	Öljymaali	Harmaa	S2005-Y30R
8	Öljymaali	Vaaleansininen	S2005-B50G
9	Alkydimaali	Harmaa	S2005-Y20R

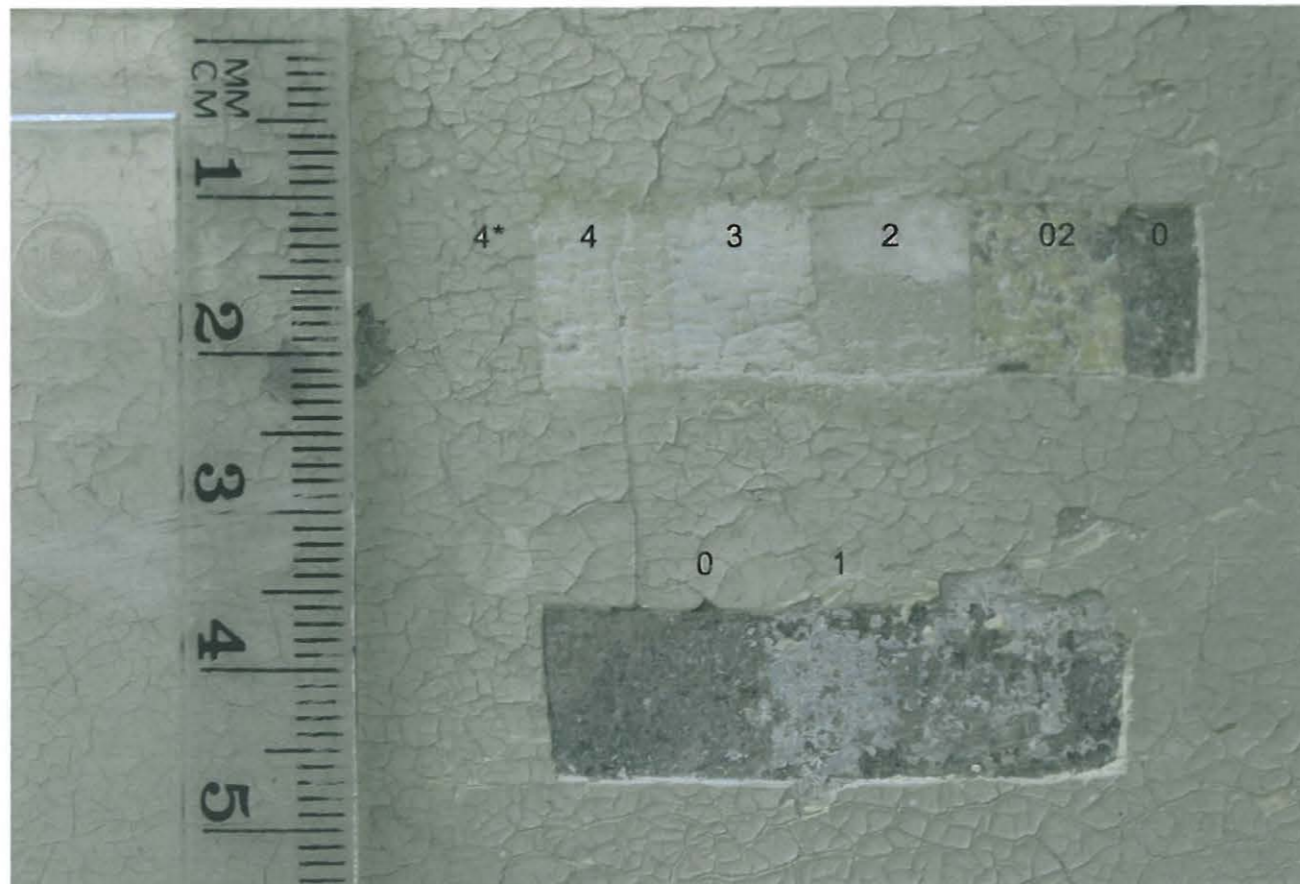
\* Öljymaalin pinta on tummunut

#### IKKUNAPENKKI, ETELÄSEINÄ

20 cm smyggistä

Värikerrokset	Maalilaatu	Väri	NCS
0	Betoni		
1	Öljymaali	Vaaleansininen	S2010-R80B
02	Öljykitti	Keltainen	S2020-Y10R
2	Öljymaali	Harmaa	S2005-Y10R
3	Öljymaali	Siniharmaa	S1502-B
4	Öljymaali	Harmaa	S2005-Y20R

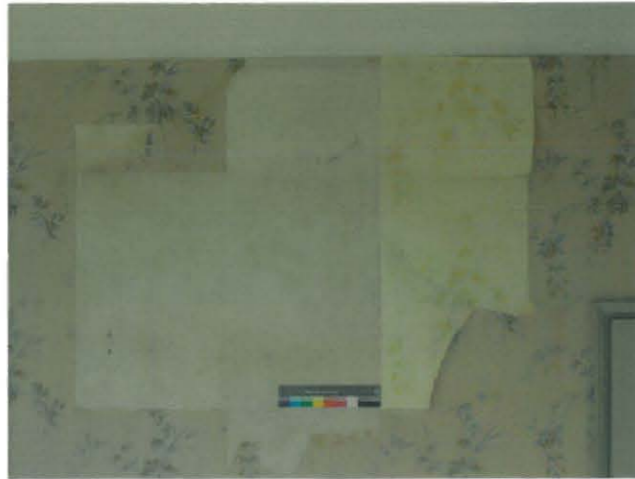
Pohjoisseinän yläreuna

Huoneen päällimmäinen tapettikerros oli paikoittain pahoin revennyt varsinkin pohjoisseinällä ja uusia paikkapaloja oli liimattu osittain vanhojen tapettien päälle. Paikkapalat poistettiin varovaisesti höyryllä kostuttamalla ja repsottavat tapetinriekaleet kiinnitettiin liisterillä takaisin kiinni seinään.

Ennen paikkapalojen pois ottoa ja liisteröimistä

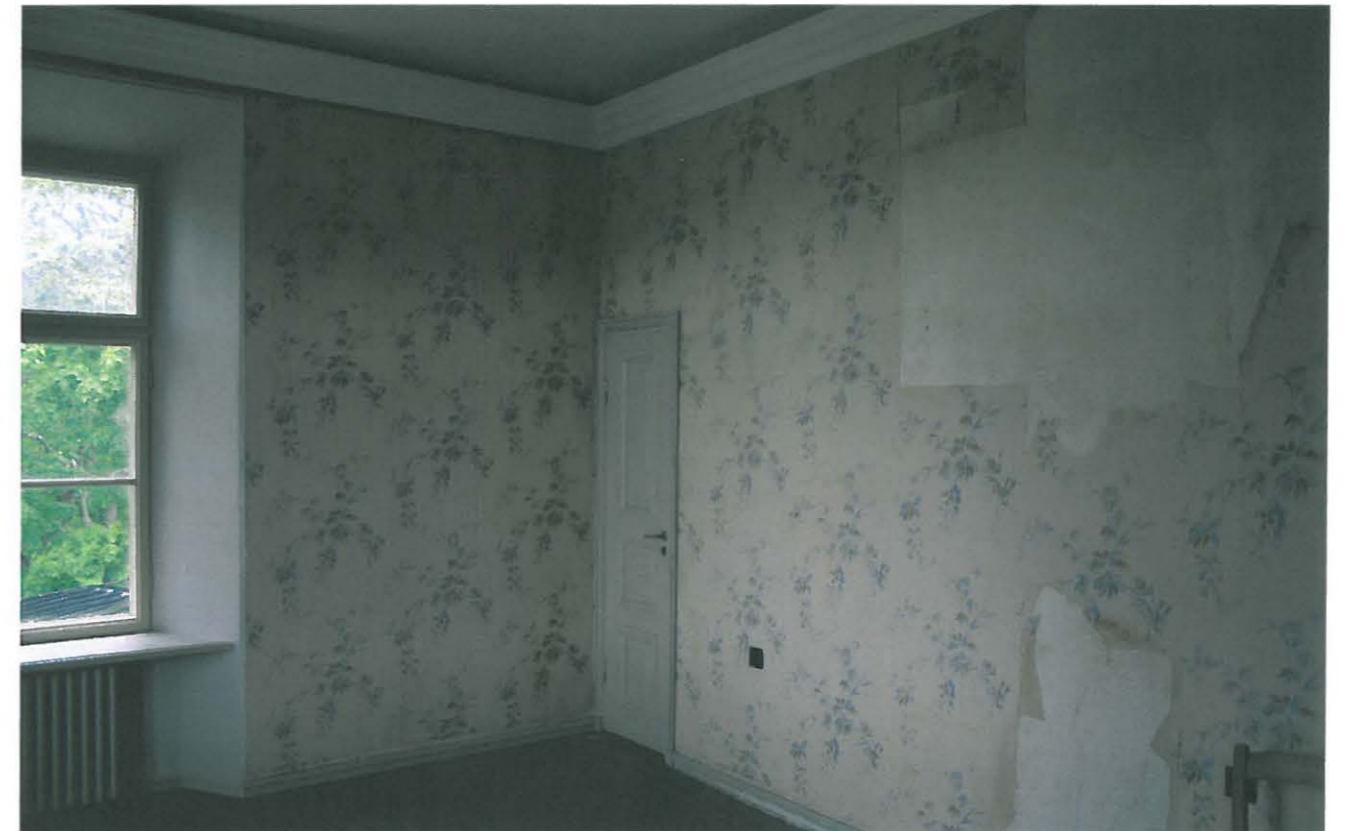
Kaikkien toimenpiteiden jälkeen

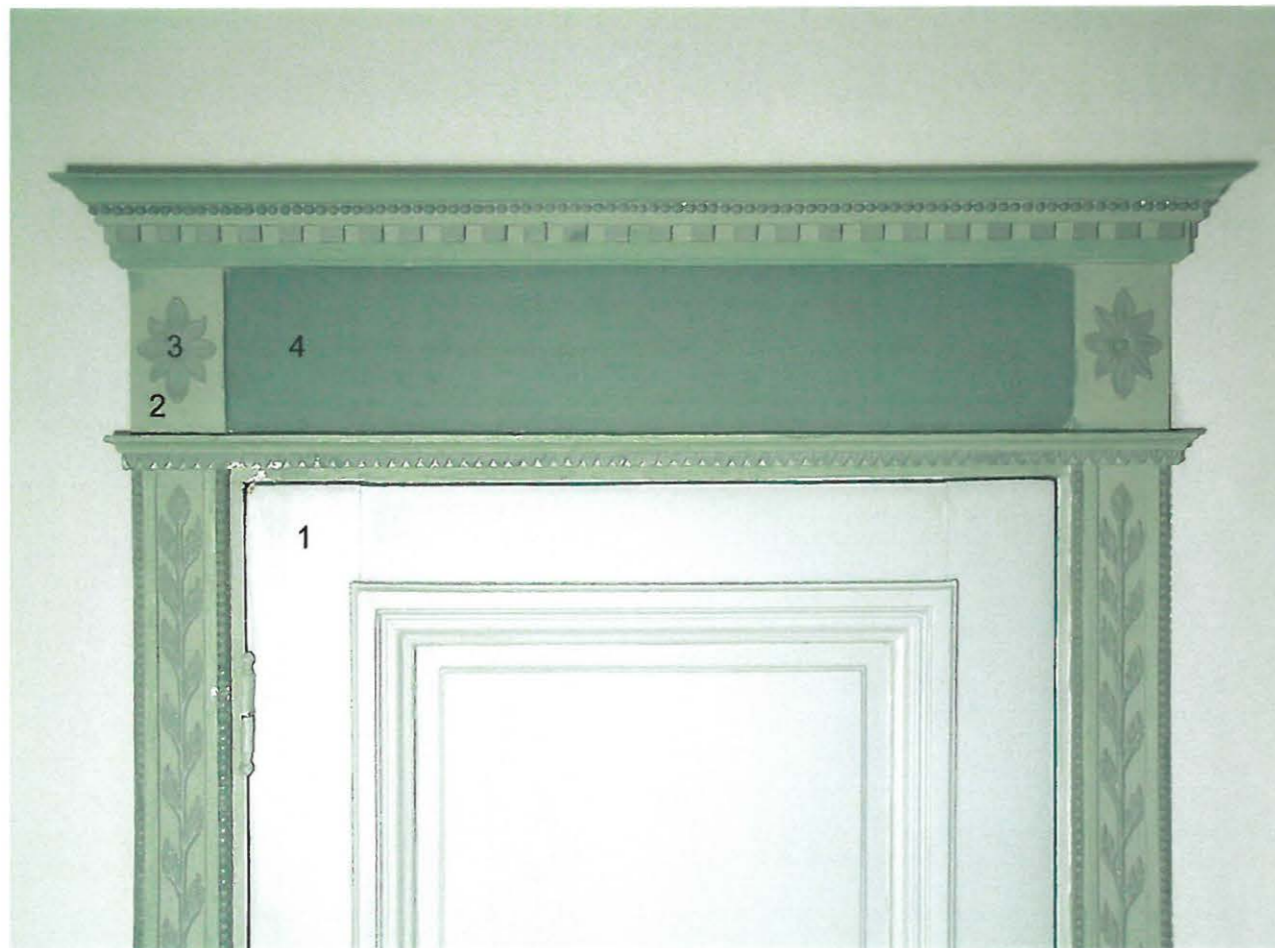
**OVI HUONEIDEN 10-11 VÄLISSÄ**

Oviin ei avattu väriportaita, sen sijaan kerroksia tarkasteltiin luupin avulla pienistä kraatereista. Huoneiden 10 ja 11 välisestä ovesta pystyy erottamaan 6-9 värikerrosta rakennosasta riippuen. Vähiten kerroksia on vuorilistoissa. NCS koodi määriteltiin vain pintakerroksista.

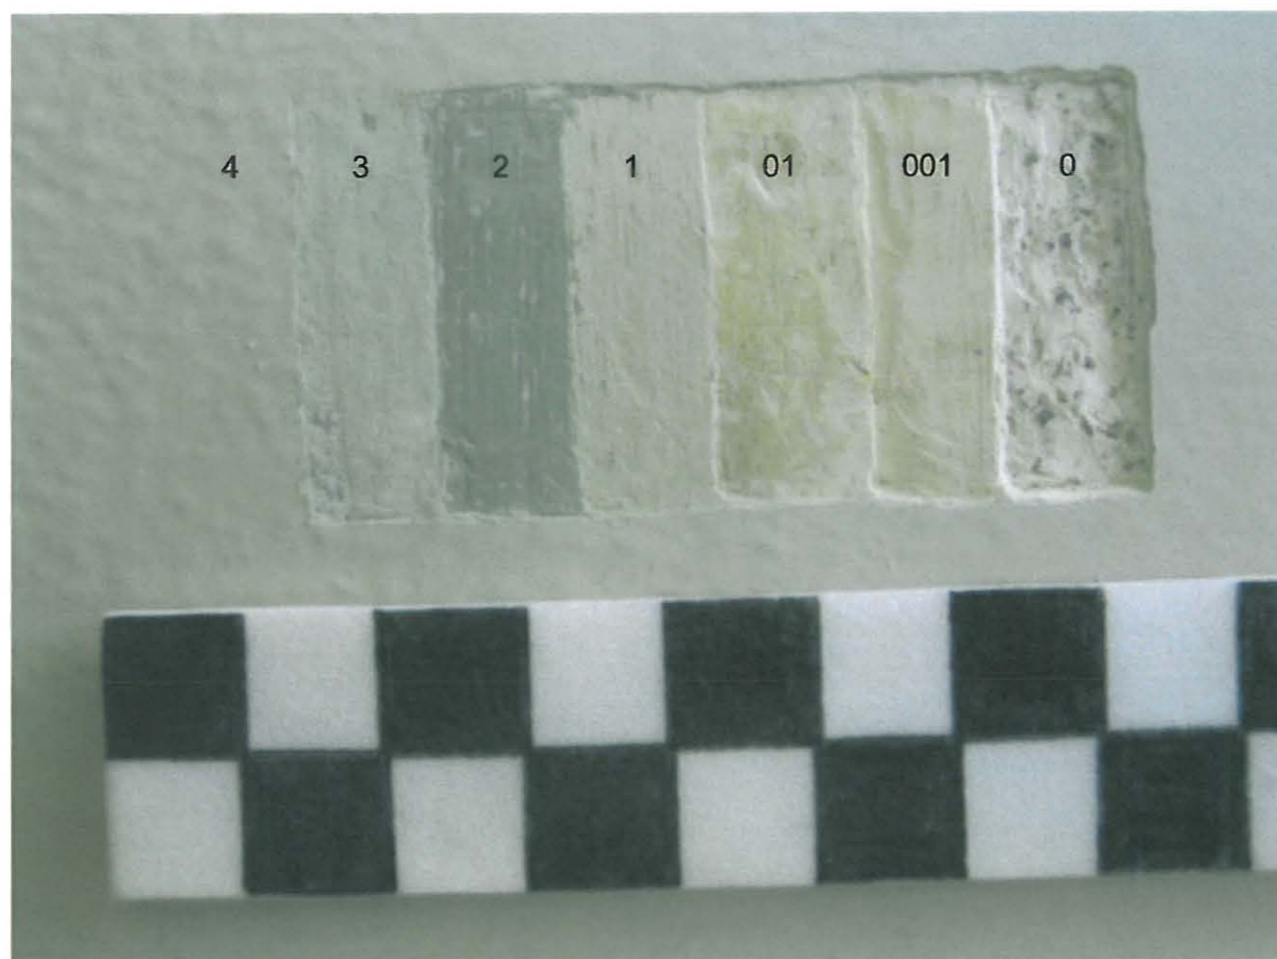
**SMYYGI, POHJOISSEINÄ**

Ikkunapenkin yläpuolelta

Värikerrokset	Maalilaatu	Väri	NCS
0	Pohja		
001	Kitti		
01	Kitti		
1	Öljymaali	Kellertävänharmaa	S2005-Y10R
2	Öljymaali	Vihreä	S4005-G80Y
3	Öljymaali	Harmaa	S2502-Y
4	Alkydimaali	Harmaa	S2005-Y20R

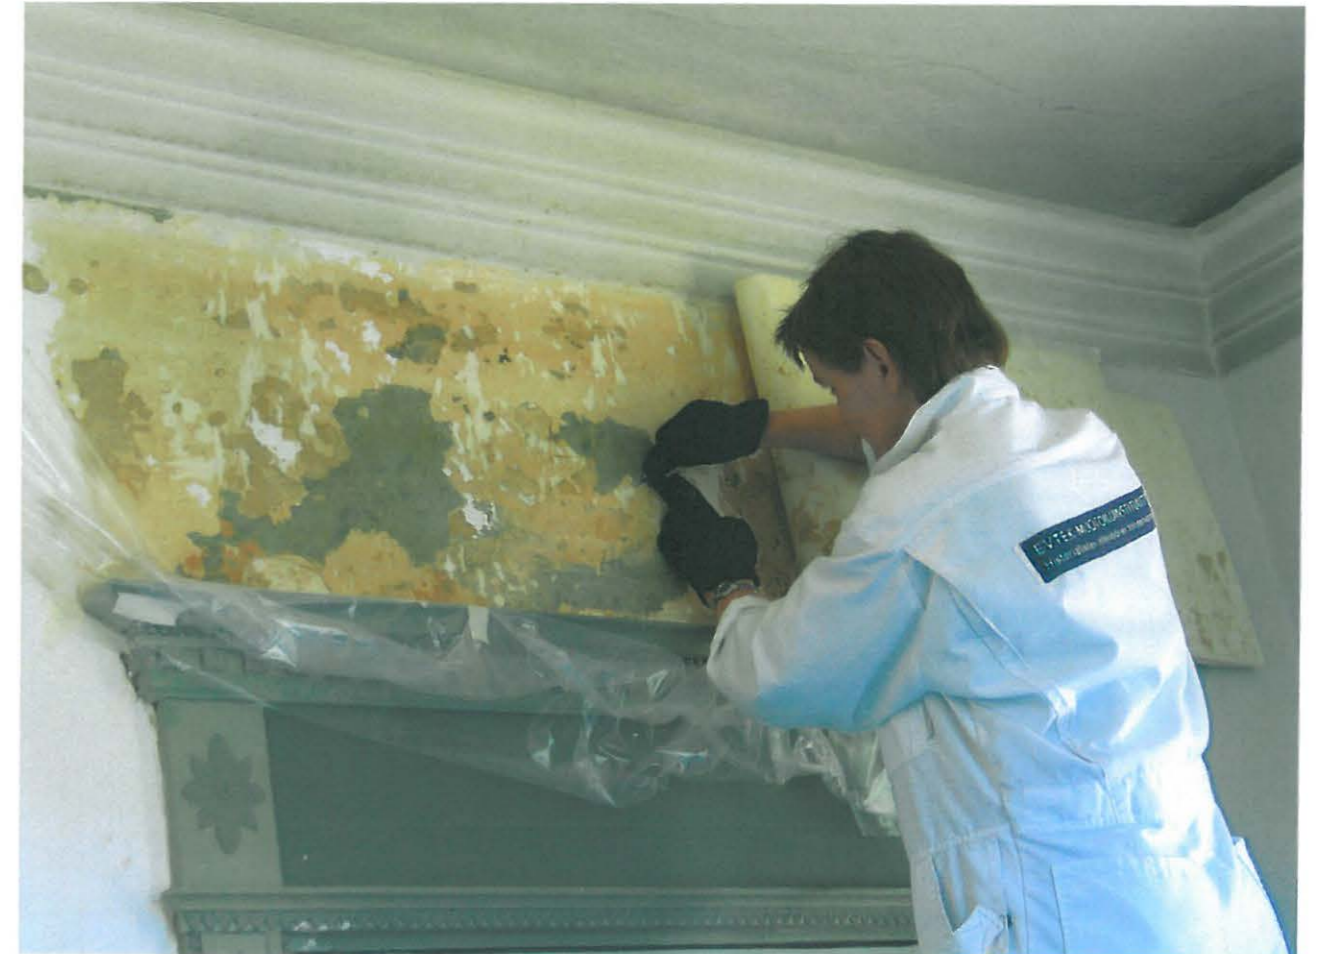
Vihreän koristemaalauksen esiin ottamista. Työskentely tapahtuu päällä olevia kerroksia kirurginveitsellä poistaen ja varoen koristekuvion vaurioitumista.

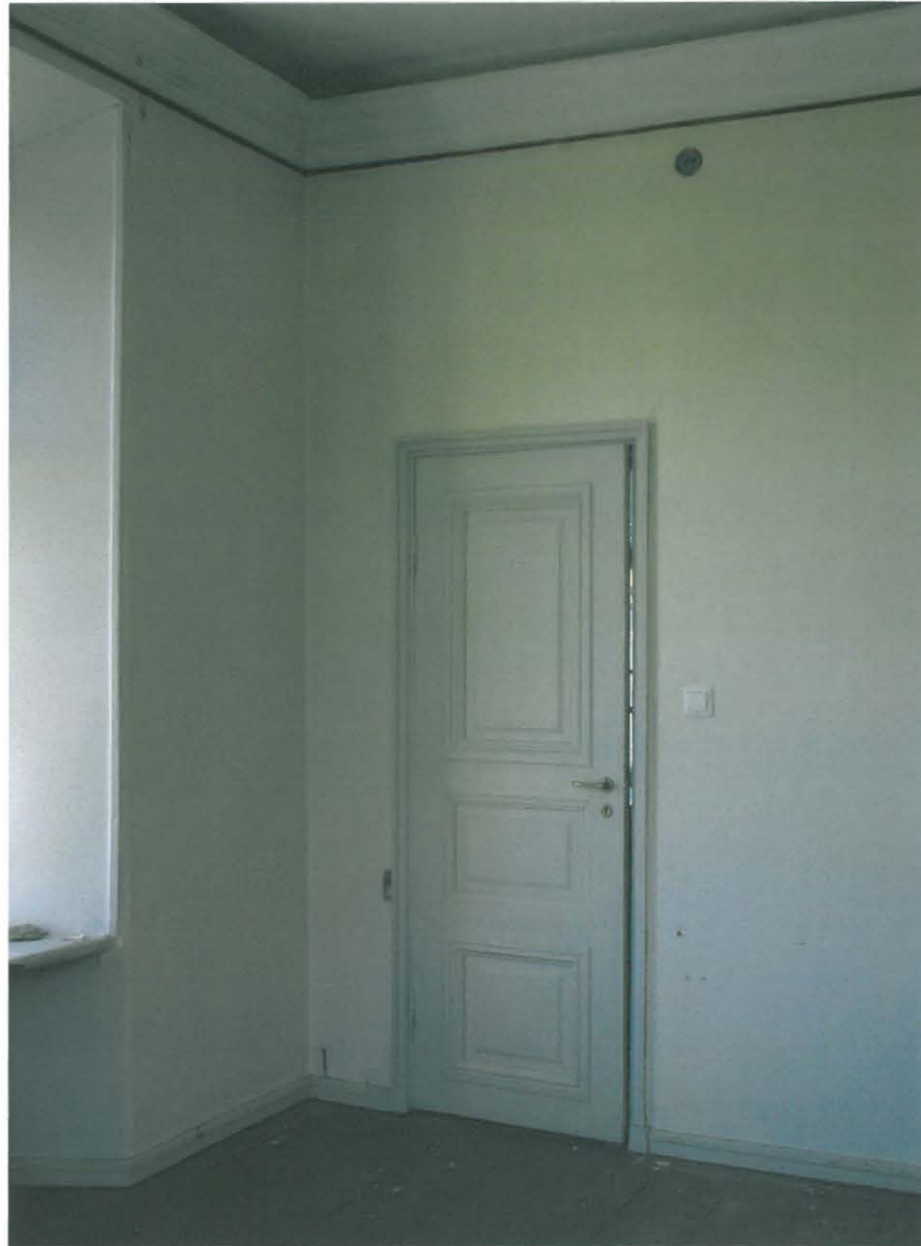
Huone on säilynyt kohtuullisen hyväkuntoisena, lukuun ottamatta muutamia halkeamia ja repeytymiä seinissä. Myös lattian maali on lohkeillut pahoin.

Tutkimuksissa löytyi seinissä päällimmäisenä olevan tapettikerroksen alta useita eri liima- ja öljymaalikerroksia. Heti tapetin alla oli seinän yläreunassa koristemaalaukset 1920-luvulta. Oviin ei tehty väriportaikkoja, vaan pieniä kraattereita, joista voitiin selvittää värikerroksia luupin avulla.

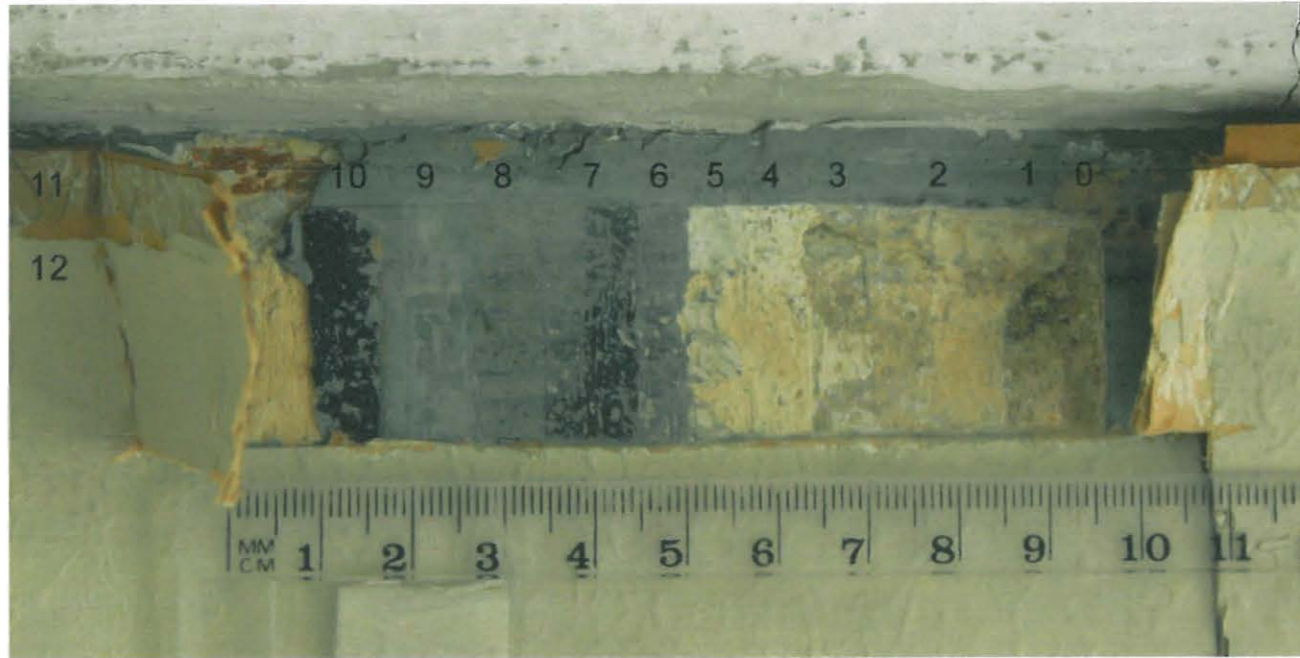
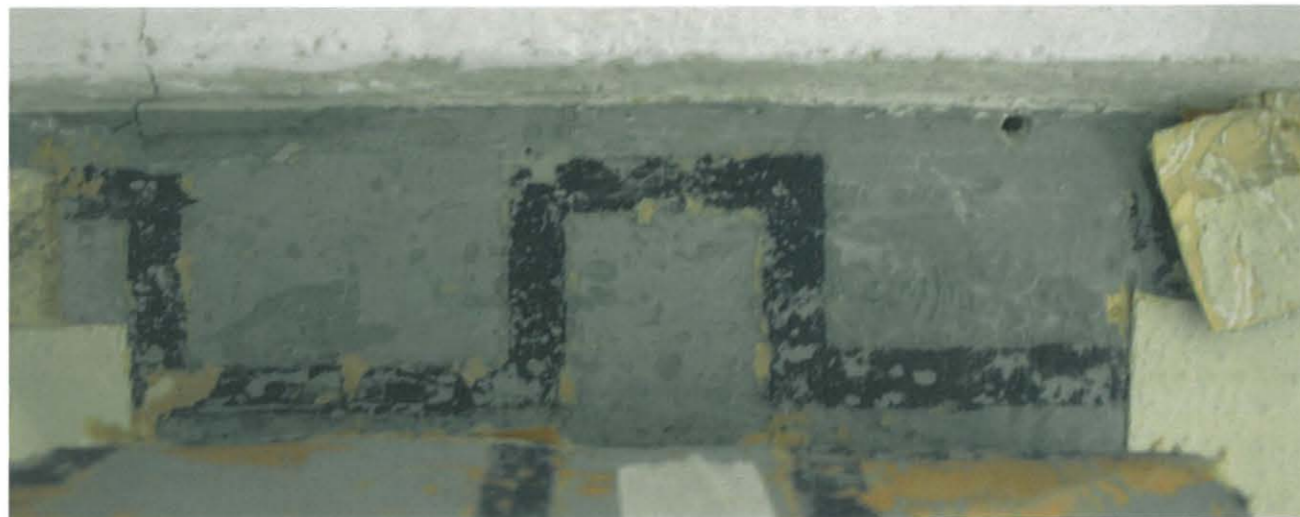
## SEINÄN YLÄOSA, ITÄSEINÄ

Itäseinän yläreunan koristemaalaus.

37 cm vasemmasta nurkasta

Värikerrokset	Maalilaatu	Väri	NCS
0	Pohjalaasti		
1	Kalkkimaali?	Harmaa	S6502-G
2	Kalkkimaali	Vaaleanruskea	S2020-Y30R
3	Öljymaali	Valkoinen	S0505-Y10R
4	Liimamaali	Vaaleankeltainen	S2020-Y30R
5	Liimamaali	Valkoinen	S1002-Y
6	Liimamaali	Vaaleansininen	S5005-B20G
7	Liimamaali	Tummansininen	S8010-B50G
8	Öljymaali	Harmaa	S4005-Y80R
9	Öljymaali	Vaaleanharmaa	S3005-G80Y
10	Liimamaali	Vihreä - tummansininen koristemaalaus	S4005-G20Y S8010-R70B
11	Tapetti	Ruskea sävy, vaaleita kohokuvioita	
12	Lateksimaali	S1005-Y20R	S1005-Y20R

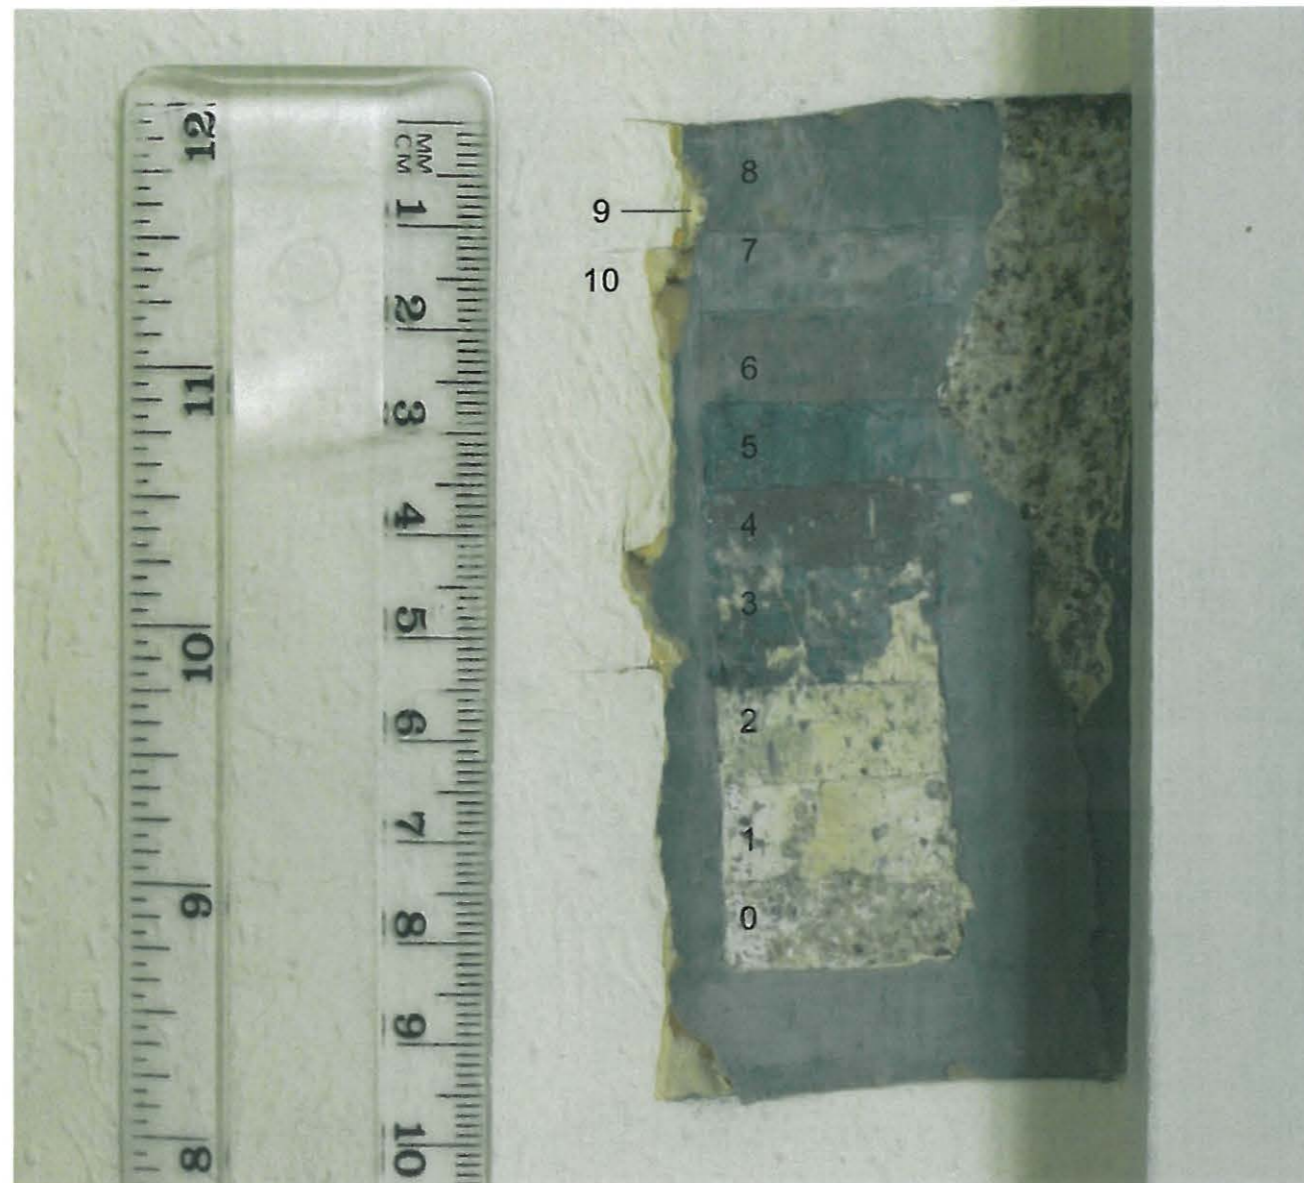
**SEINÄ, LÄNSISEINÄ**

Ovenkarmin vasen puoli, 70 cm lattiasta

Värikerrokset	Maalilaatu	Väri	NCS
0	Pohjalaasti		
1	Liimamaali	Vaalea beige	S1010-Y30R
2	Liimamaali	Vaaleankeltainen	S1020-Y20R
3	Liimamaali	Vaaleansininen	S5005-B20G
4	Öljyväri	Ruskea	S6010-Y50R
5	Liimamaali	Tummansininen	S8010-B50G
6	Öljyväri	Harmaa	S5005-Y80R
7	Öljyväri	Vaaleanharmaa	S4005-G20Y
8	Liimamaali	Sininen	S4005-B80G
9	Tapetti	Ruskea sävy, vaaleita kohokuvioita	
10	Lateksimaali	Valkoinen	S1005-Y20R

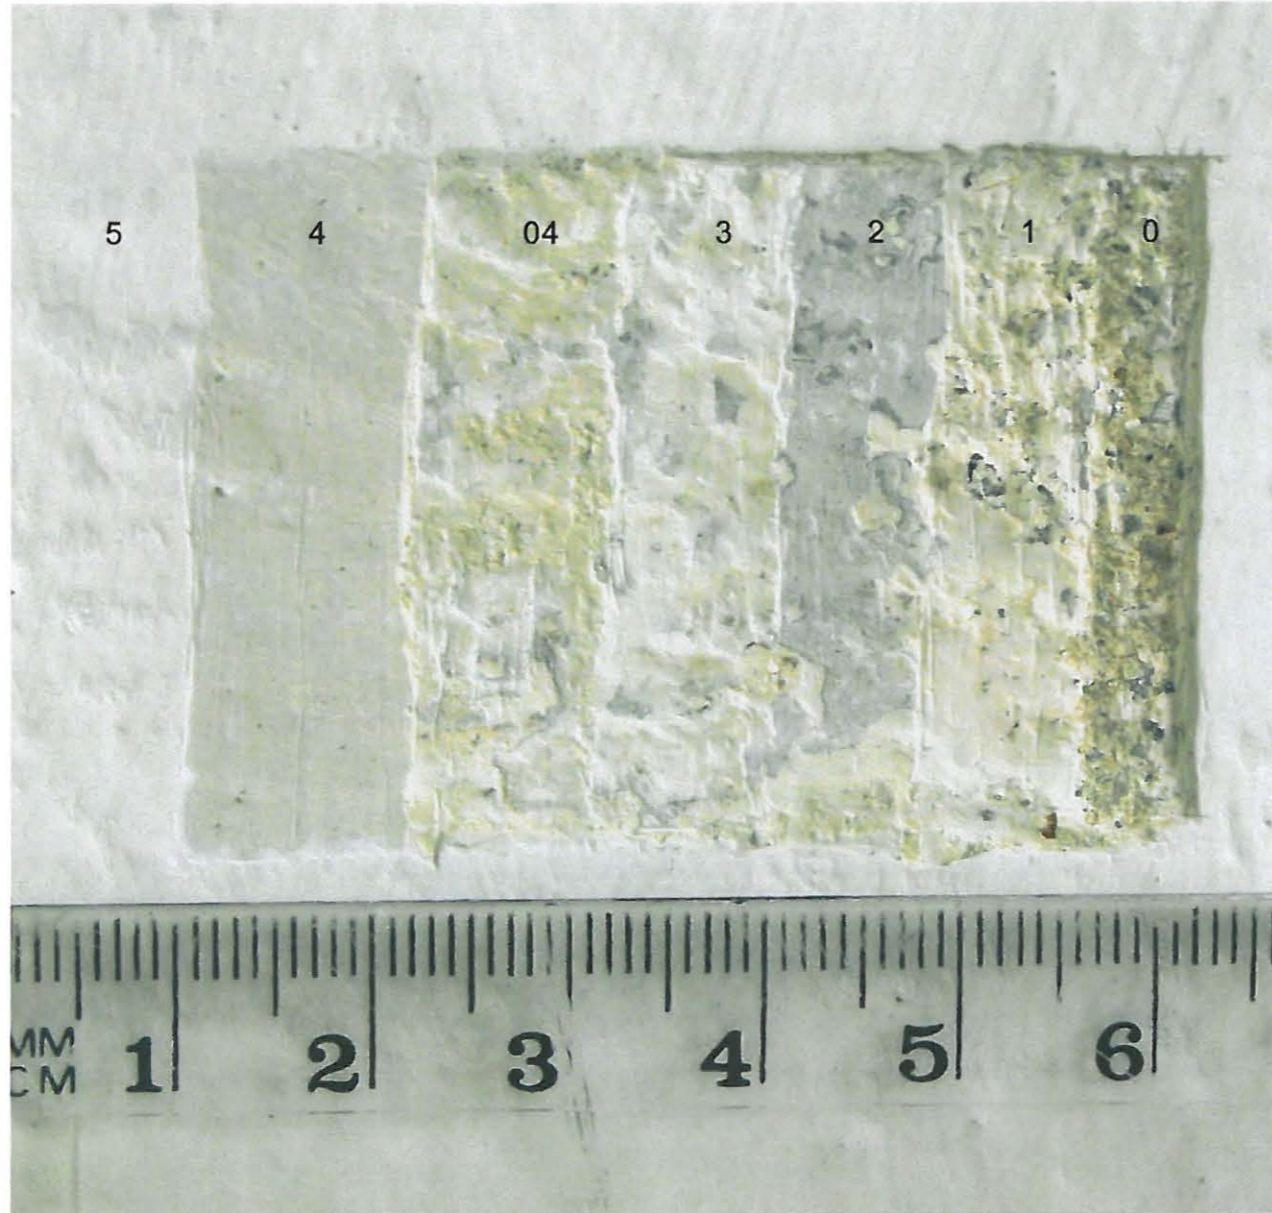
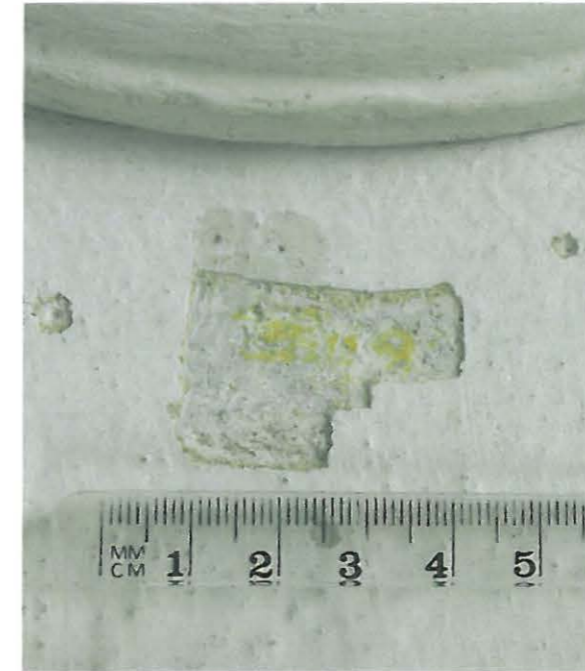
Rosetin vierestä löydetty  
keltainen viiva.**KATTO**

Värikerrokset	Maalilaatu	Väri	NCS
0	Pohjalaasti		
1	Kalkkimaali	Valkoinen	S0502-Y50R
2	Liimamaali	Vaaleanharmaa	S2500-N
3*	Liimamaali	Valkoinen	S0500-N
04	Tasoite		
4	Liimamaali	Vaaleanruskea	S2005-Y50R
5	Liimamaali	Valkoinen	S0500-N

\* Katon keskellä, rosetin vieressä, kolmannen kerroksen vaaleanharmaan liimamaalin päällä keltainen viiva (liimamaali, S0550-Y)

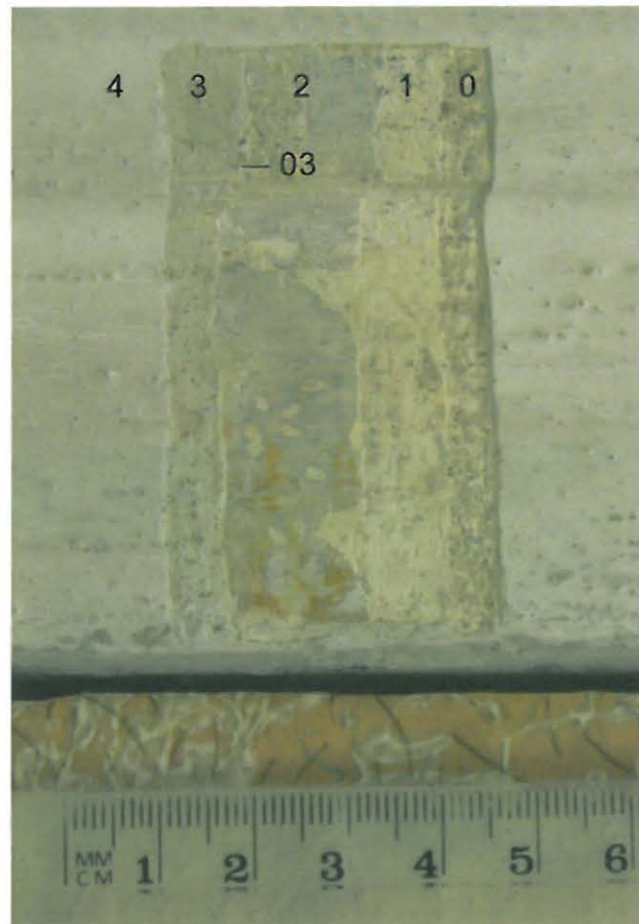
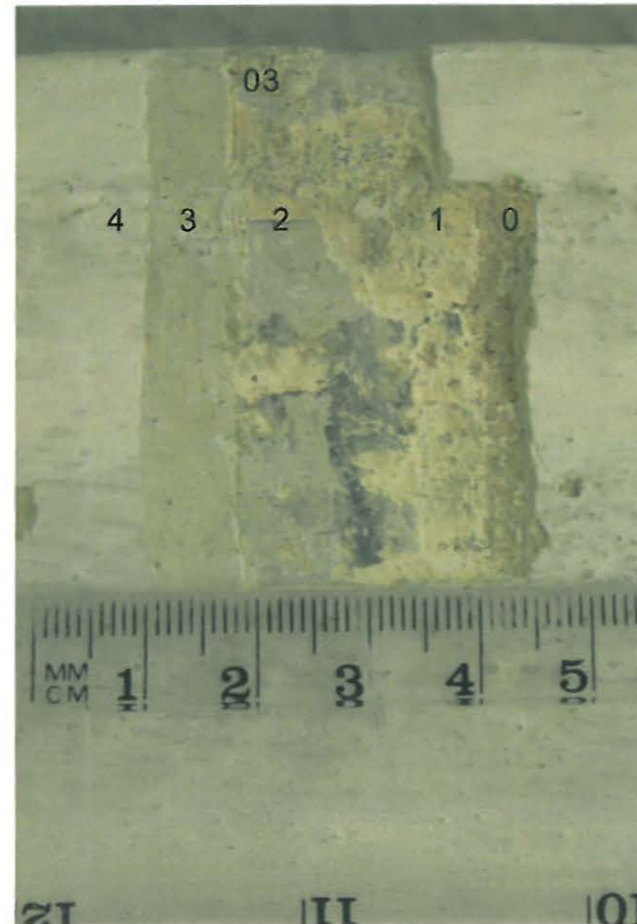
**KATTOLISTA, ITÄSEINÄ**

Listan yläosa

Listan alaosa

Värikerrokset	Maalilaatu	Väri	NCS
0	Pohjalaasti		
1	Kalkkimaali	Valkoinen	S0502-Y50R
2*	Liimamaali	Vaaleanharmaa	S2000- N
03	Tasoite		
3	Liimamaali	Vaaleanharmaa	S2005-Y50R
4	Liimamaali	Valkoinen	S0500-N

\* Listan yläosassa toisen kerroksen liimamaalin alla on kahta tummanharmaata liimamaalia (S3500-N ja S5500-N). Listan alaosassa saman maalin päällä on okranväristä liimamaalia, joka on luultavasti tullut seinää maalattaessa.

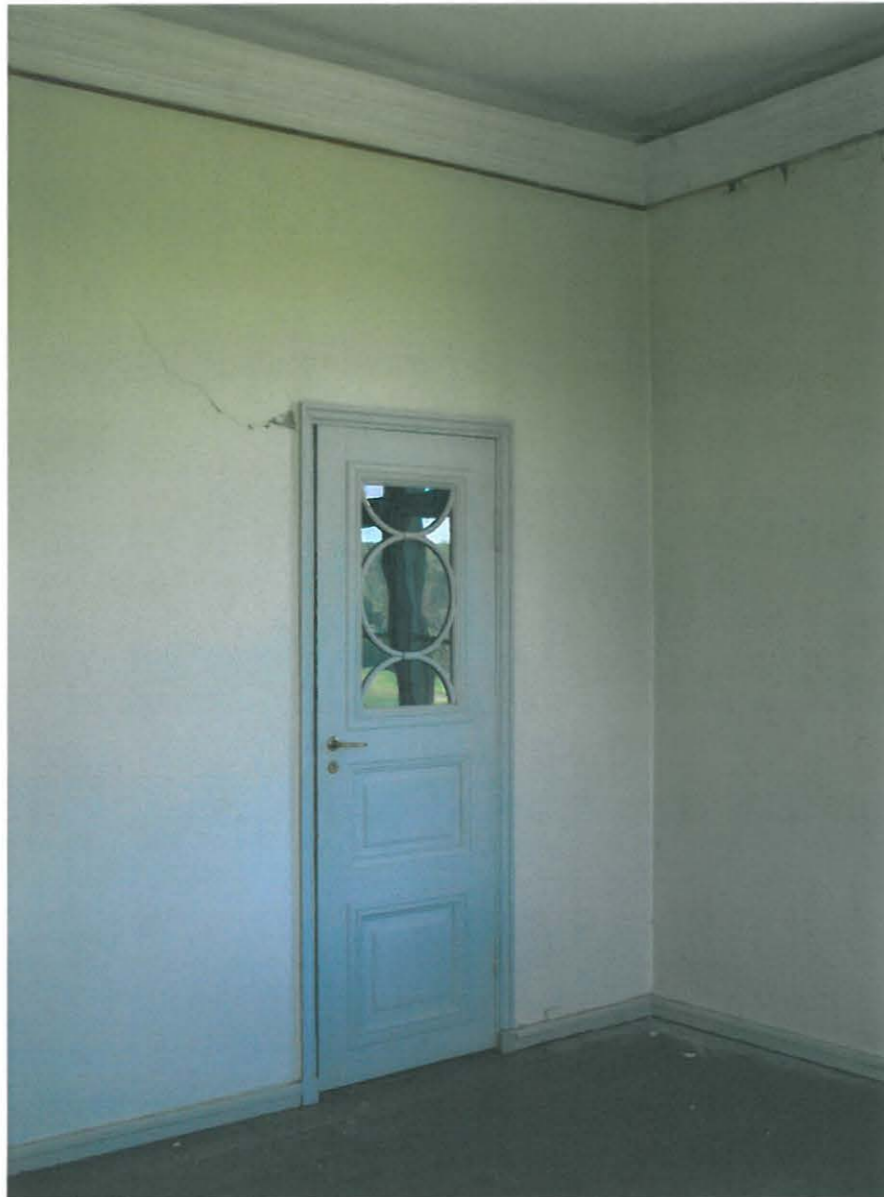
## OVET, LÄNSI- JA POHJOISSEINÄ

Peilit, profiillistat ja puitteet on maalattu samoilla maaleilla kauttaaltaan. Vuorilistoista puuttuu valkoinen öljymaali.

Värikerrokset	Maalilaatu	Väri	NCS
0	Puu		
1	Öljymaali	Valkoinen	?
2	Öljymaali	Harmaa	S3005-Y20R
3	Alkydimaali	Vaaleanharmaa	S2005-Y10R

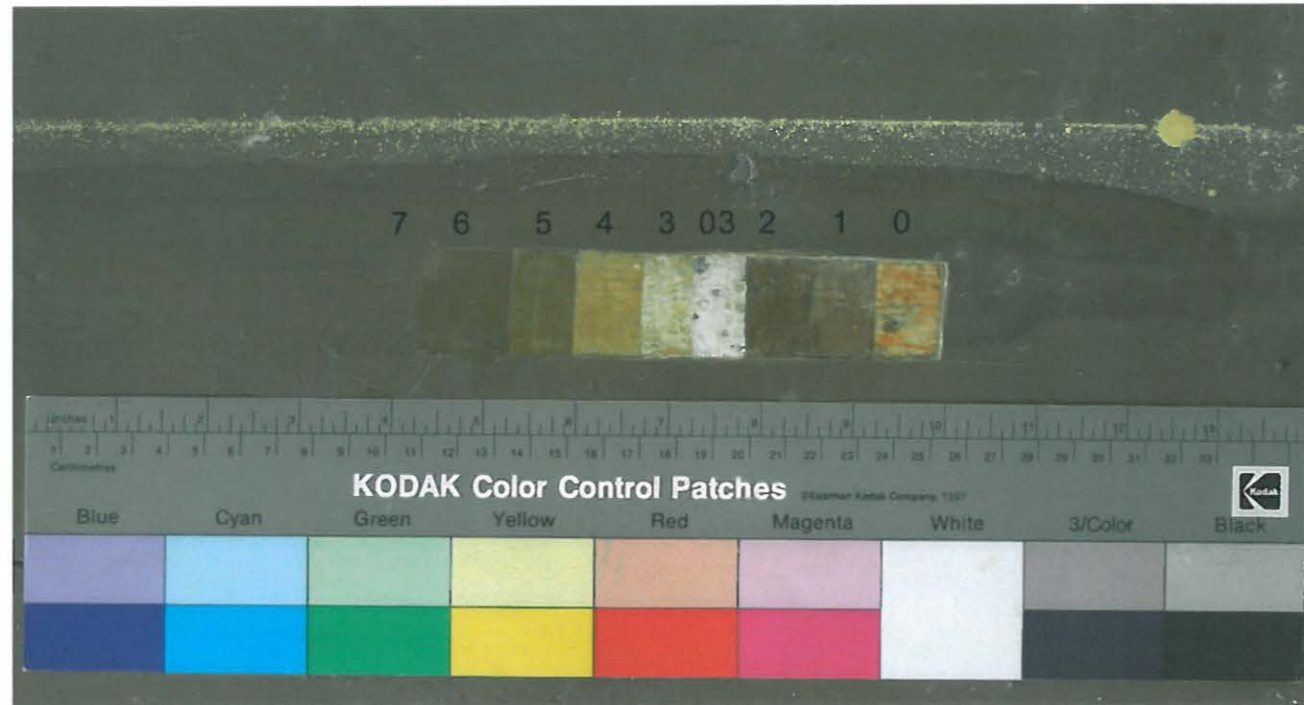
**LATTIA**

Länsiseinän oven takana, 15 cm lattialistasta

Värikerrokset	Maalilaatu	Väri	NCS
0	Puulankku		
1	Öljymaali	Ruskea	S6020-Y30R
2	Öljymaali	Ruskea	S6030-Y30R
03	Öljykitti	Valkoinen	S1005-Y20R
3	Öljymaali/kitin pintakerros?	Harmaa	S2010-Y10R
4	Öljymaali	Keltainen	S3040-Y20R
5	Öljymaali	Ruskea	S6020-Y10R
6	Öljymaali	Ruskea	S6020-Y20R
7	Alkydimaali	Ruskea	S7010-Y30R

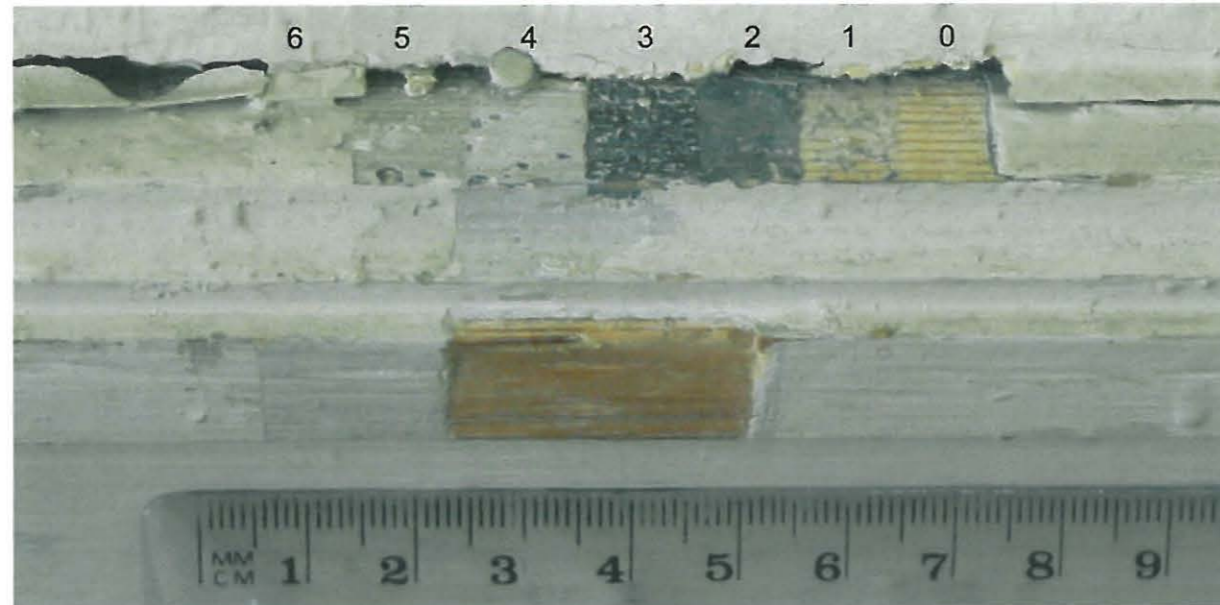
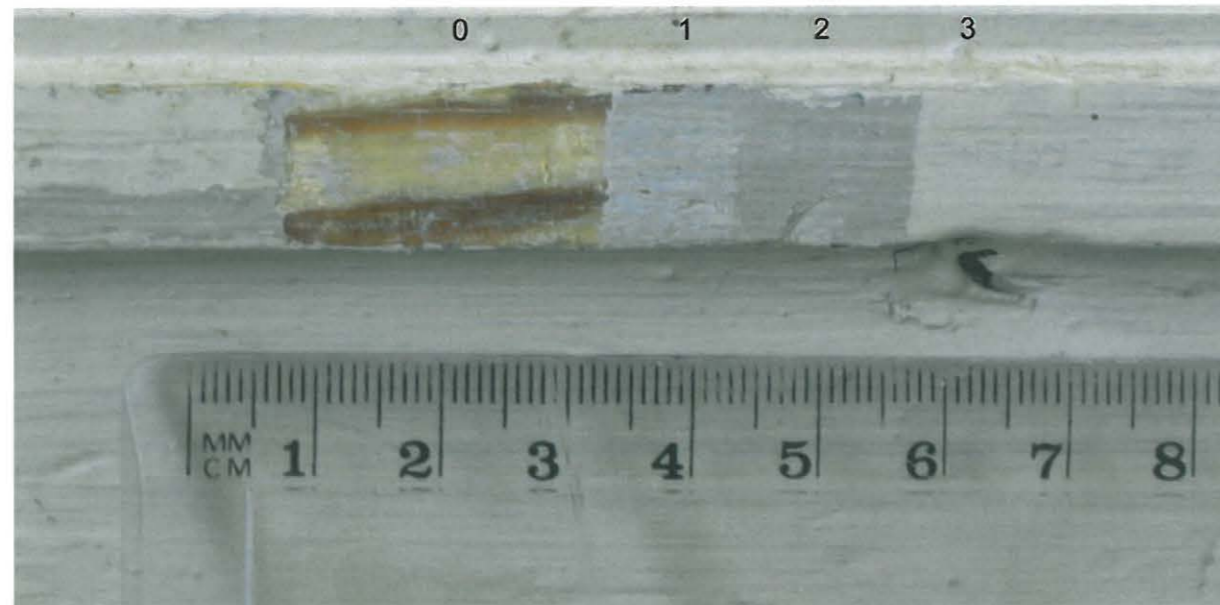
**JALKALISTA, ETELÄSEINÄ**

Listan yläosa, ikkunan oikea puoli

Värikerrokset	Maalilaatu	Väri	NCS
0	Puu		
1	Öljymaali	Vaaleankeltainen	S1005-Y20R
2	Öljymaali	Vihreänsininen	S6005-G50Y
3	Öljymaali	Tummansininen	S7010-R90B
4	Öljymaali	Harmaa	S2502-Y
5	Öljymaali	Vihreä	S3010-G80Y
6	Alkydimaali	Harmaa	S1502-Y

Kerrokset 4, 5 ja 6 ovat todennäköisesti samat kuin ikkunapenkin kerrokset 2, 3 ja 4.

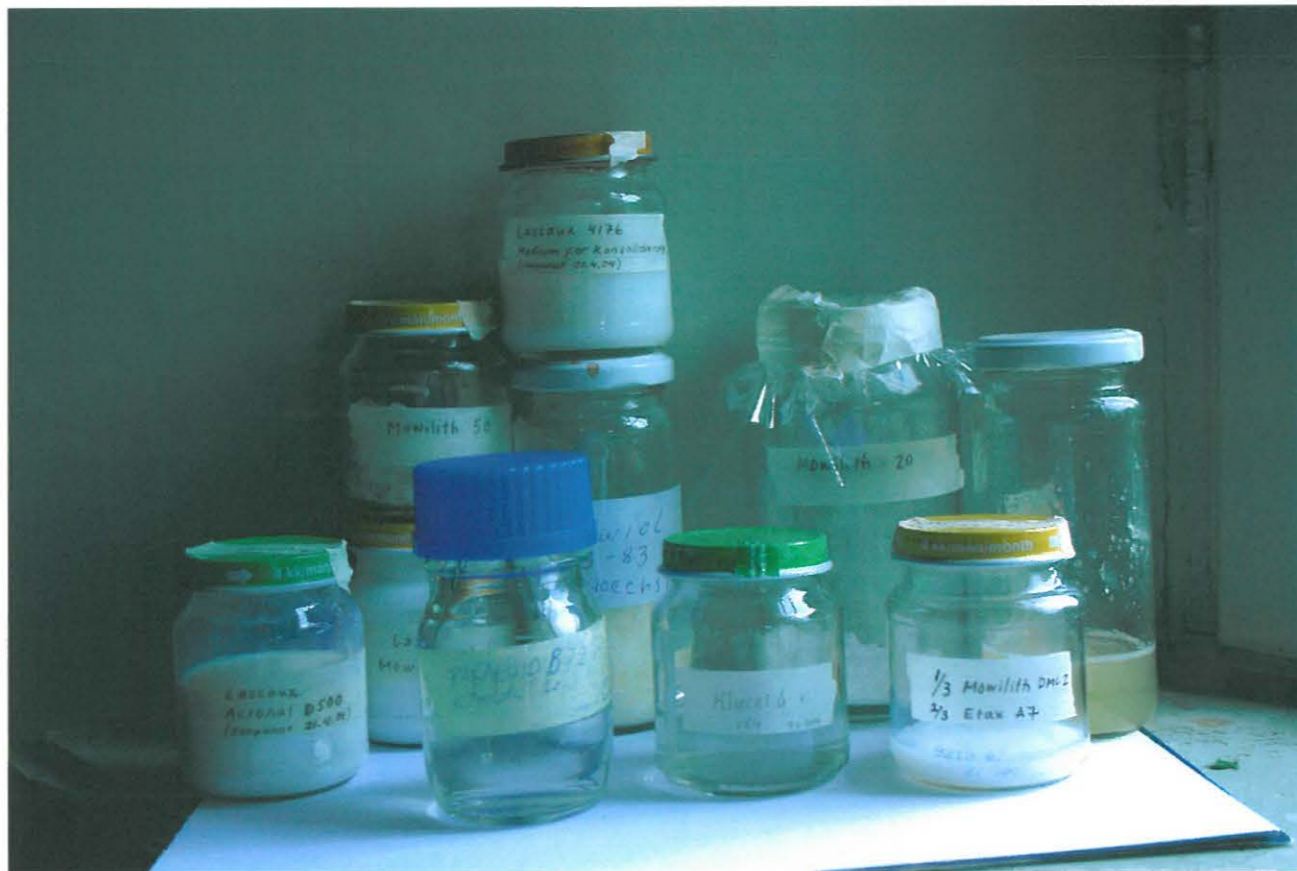
On myös huomioitava, että lokakuun 2003 ja kesäkuun 2004 välisenä aikana marmoripaneelien maalipintaa oli irronnut jonkin verran lisää. Olisikin tärkeää myös jatkossa tarkkailla sekä tämän, että viereisen huoneen (9) paneelien maalipintojen kunnan kehitystä niiden säilymisen ja jatkotoimenpiteiden kannalta.

Värinkiinnitysalueet valittiin kaariseinän keskioven vasemmalta puolelta kolmesta paneelistista ja paikkakohtaisesti eri liimatyypeille sopivasta kohdasta. Alueisiin, joissa maalipinta oli jo paikoitellen irronnut taustasta tai halkeamat suuria käytettiin värinkiinnityksessä apuna injektioruiskua, jolla liima saatiin suoraan väripinnan alle. Kohdista, joissa maalipinta oli krakeloitunut, mutta ei vielä haljennut, siveltiin liima japaninpaperin läpi pintaan. Injektioruiskua käytettiin Paraloid B72 ja Mowilithin liimauksissa, muilla testialueilla apuna oli japaninpaperi ja sivellin. Muuten nämä kaksi värinkiinnitystekniikkaa ovat työvaiheiltaan samat.

- Klucel G (Veteen liuotettuna, noin kolmasosa liimaa)
- Mowiol 3-83 Hoechst  $\frac{1}{3}$  + vesi  $\frac{2}{3}$
- Sampiliima + vesi, noin 5-10% (lisäksi hunajaa  $\frac{1}{3}$  teelusikallinen)
- Mowilith DMC2 (Lascaux)  $\frac{1}{3}$  + Etax A7  $\frac{2}{3}$
- Acronal D500 (Lascaux)
- Paraloid B72 in etanol

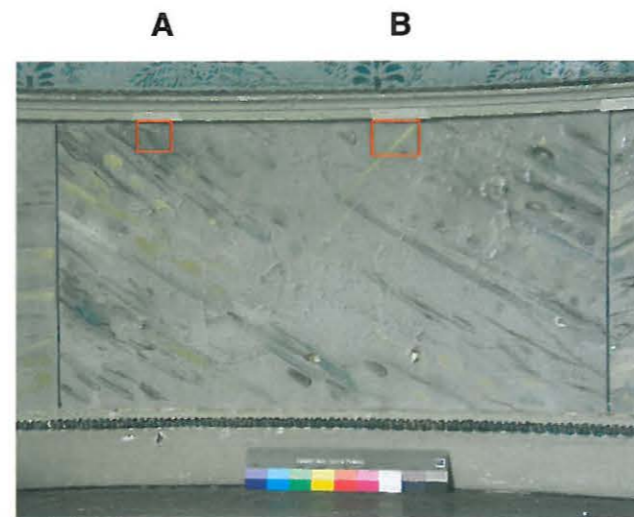
3

Tulos: Liimauksen kovuus melko hyvä, mutta jättää hieman matan alueen maalipintaan.

Tulos: Liimaus tuntui tukevalta ja maalipinnan kiiltoaste pysyi ennallaan.

**A) Klucel G**

**B) Mowiol**

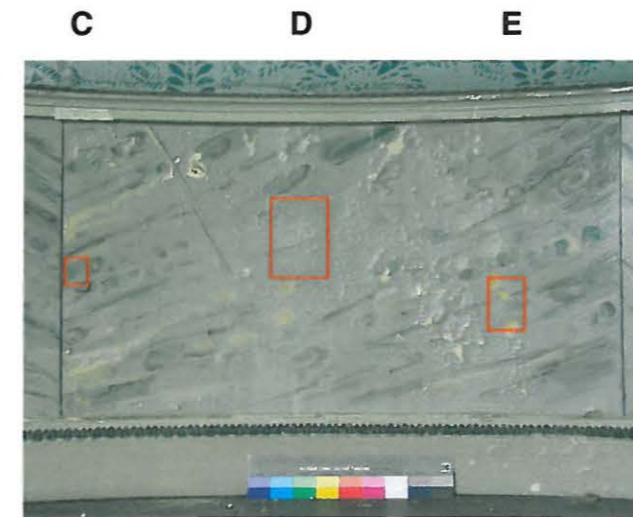
4

Tulos: Maalipinta tuntui kiinnittyvän hyvin, paperin jättämisestä kuivumisen ajaksi ei ollut erityistä hyötyä.

Tulos: Tukevan tuntuinen liimaus, lisäksi maalipinnan kiiltoaste pysyi ennallaan.

Tulos: Ei tuntunut tarpeeksi vahvalta, pieni palanen heiluu jo viikon kuluttua liimauksesta

**C) Sampiliima + japaninpaperi**

**D) Sampiliima**

**E) Mowilith**

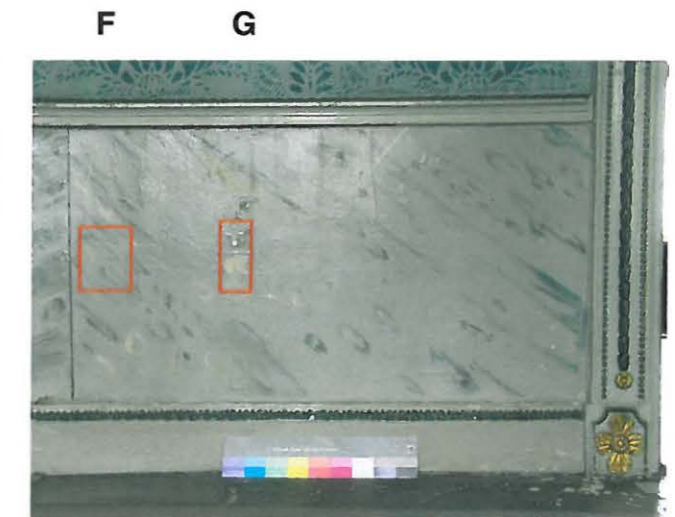
5

Tulos: Liimaus muutti maalipinnan väriä.

Tulos: Irronnut maalipinta kiinnittyi taustaan, liimaus tuntui ehkä liiankin kovalta.

**F) Acronal**

**G) Paraloid B72**
