## **BRINKHALLIN KARTANO**

### **Väridokumentointi ja värinkiinnitys**

#### **Päärakennus**

**Historiallisten interiöörien konservointi**  
**EVTEK Muotoiluinstituutti 2004**

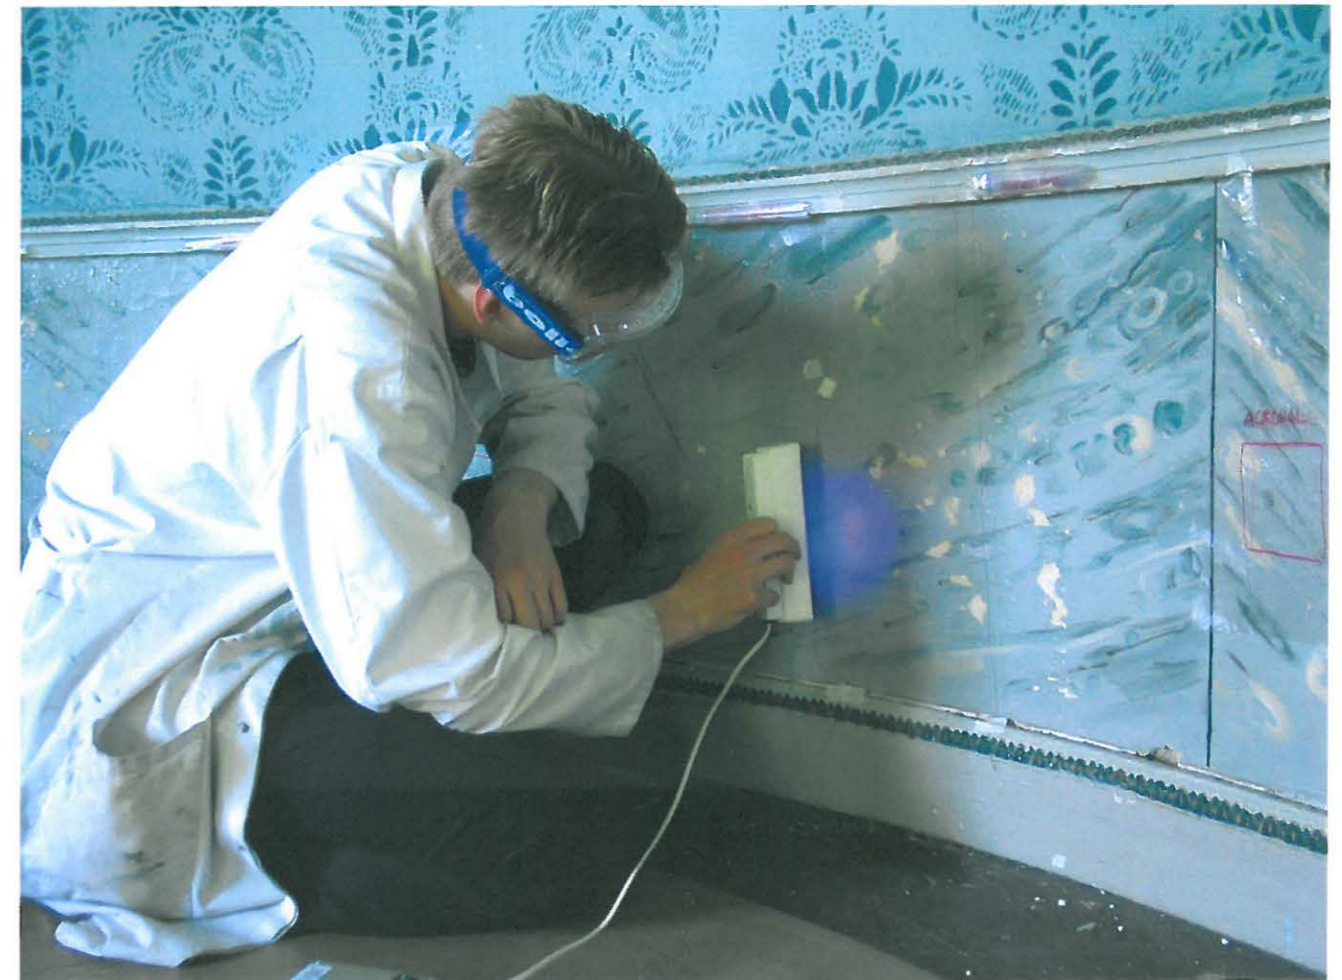
Lopuksi tarkistetaan uv-lampulla onko pintaan jäänyt liimaa puhdistuksen jälkeen. Osassa liimoista on fluorisovia ainesosia, jotka näkyvät kirkkaina alueina uv-valossa. Paneelien liimausalueissa pinta oli puhdas.

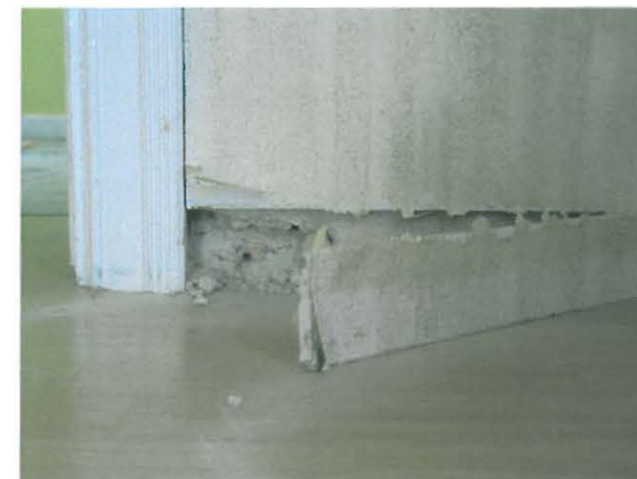
Huoneessa 2 seinät olivat päällystetty lastulevyillä. Pohjoisseinään avattiin pieni aukko huoneeseen 1 johtavan oven oikealta puolelta, jalkalistan alta. Tässä kohdassa seinän alaosa kiersi kapea kipsilevy, joka oli helppo avata. Kipsilevyn alta paljastui paksu laastikerros ja sen alta liimamaali-kerroksia.

Avattu kipsilevy huoneessa 2.

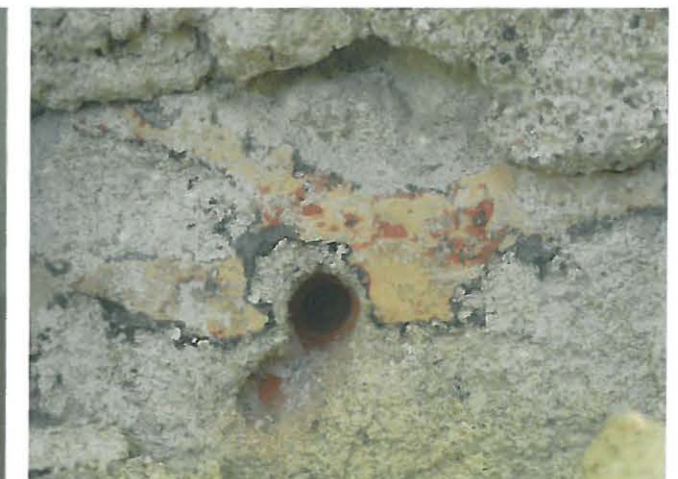
Lähikuva liimamaalikerroksista.

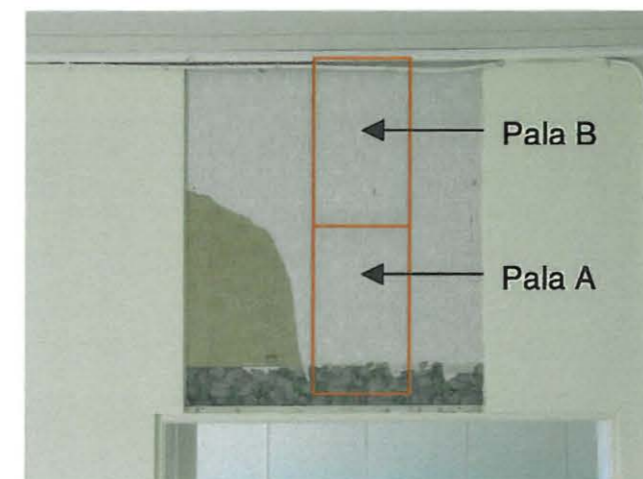
Huoneessa 3 irrotettiin länsiseinästä oven 3-4 yläpuolelta lastulevy. Levyn alta löytyi muutamia tapettikerroksia. Huoneen kattoa on madallettu ja tapetoitu seinä jatkui nykyisen kattorakenteen sisään noin 130 mm. Tästä syystä tapettien mallipalat (200 x 280 mm) otettiin aivan oven yläpuolelta. (pala A).

Seinä lastulevyn poiston jälkeen.

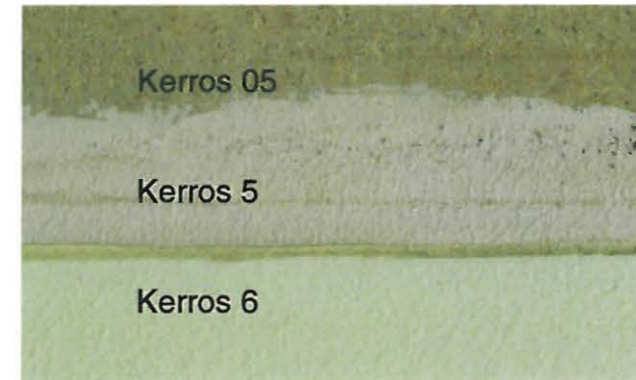
Lastulevyn (05) värikerrokset 5 ja 6.

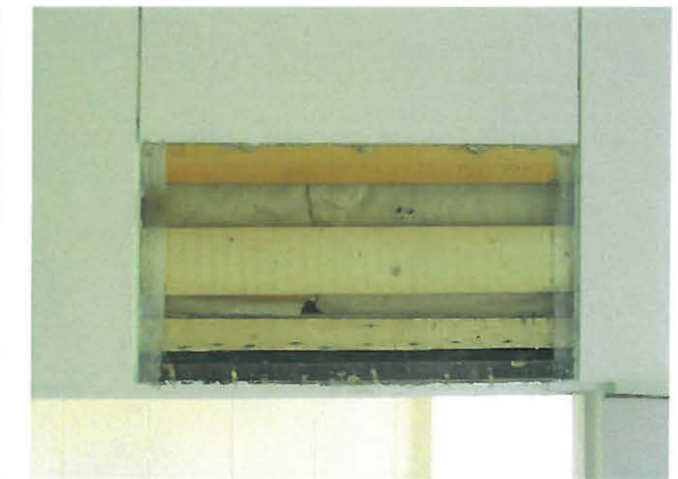
Huoneessa 4 irrotettiin itäseinästä oven 3-4 yläpuolelta lastulevy. Levyn alta ei löytynyt tapettikerroksia. Lastulevyssä oli kaksi värikerrosta.

Seinä lastulevyn irrottamisen jälkeen.

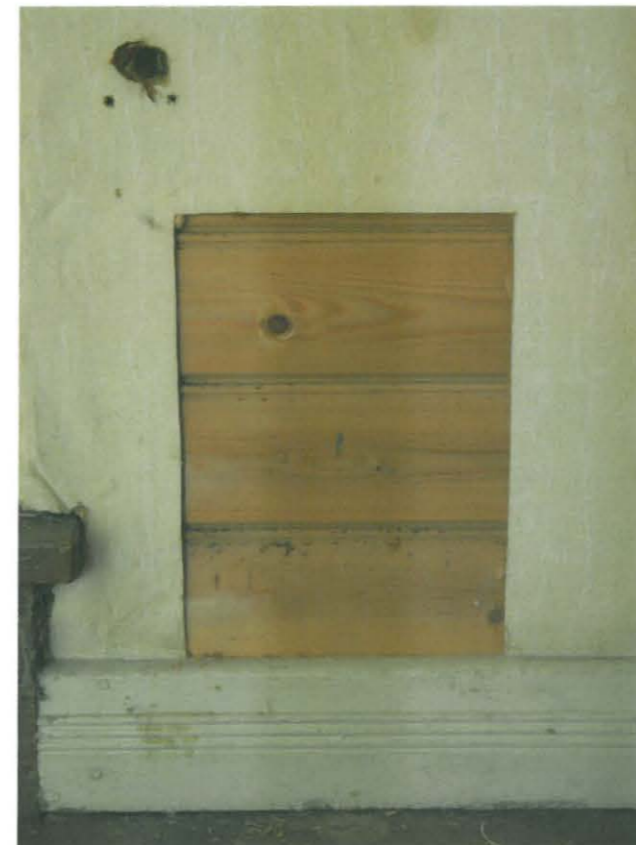
Huoneessa 5 otettiin tapettipala (200 x 280 mm) ullakolle johtavan portaikon seinän alaosaan, aivan jalkalistan yläpuolelta. Tapettipalan alla oli lautaseinä. Näytepalassa oli neljä tapettikerrosta.

Avattu aukko huoneessa 5.

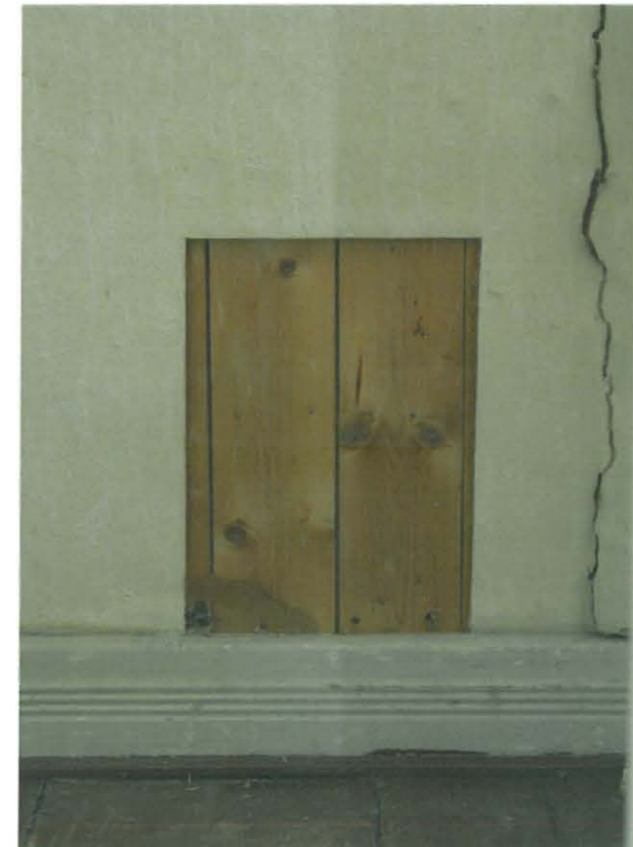
Huoneessa 6 tehtiin 200 x 280 mm aukko länsiseinään, aivan jalkalistan yläpuolelle. Pinkopahvin ja kuuden tapettikerroksen alla oli lautaseinä.

Avattu aukko huoneessa 6

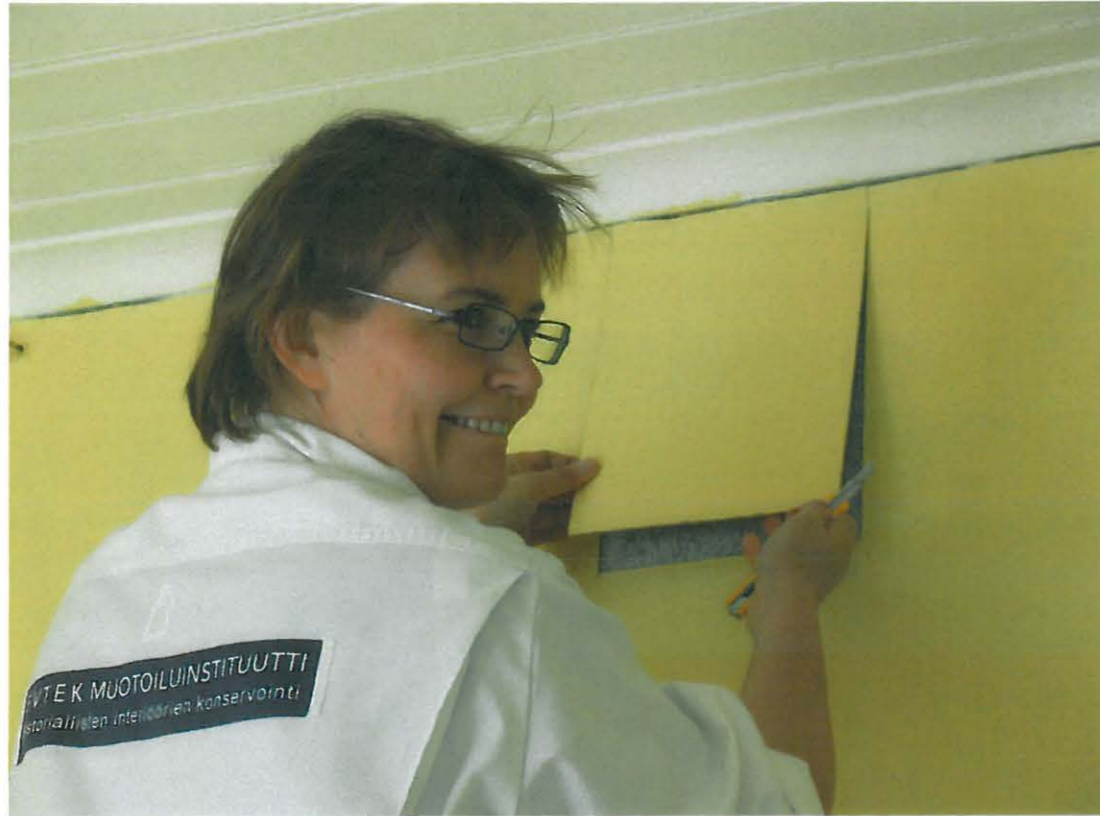
Päällimmäinen seinälevy huoneessa 1 irrotettiin veitsellä leikkaamalla.

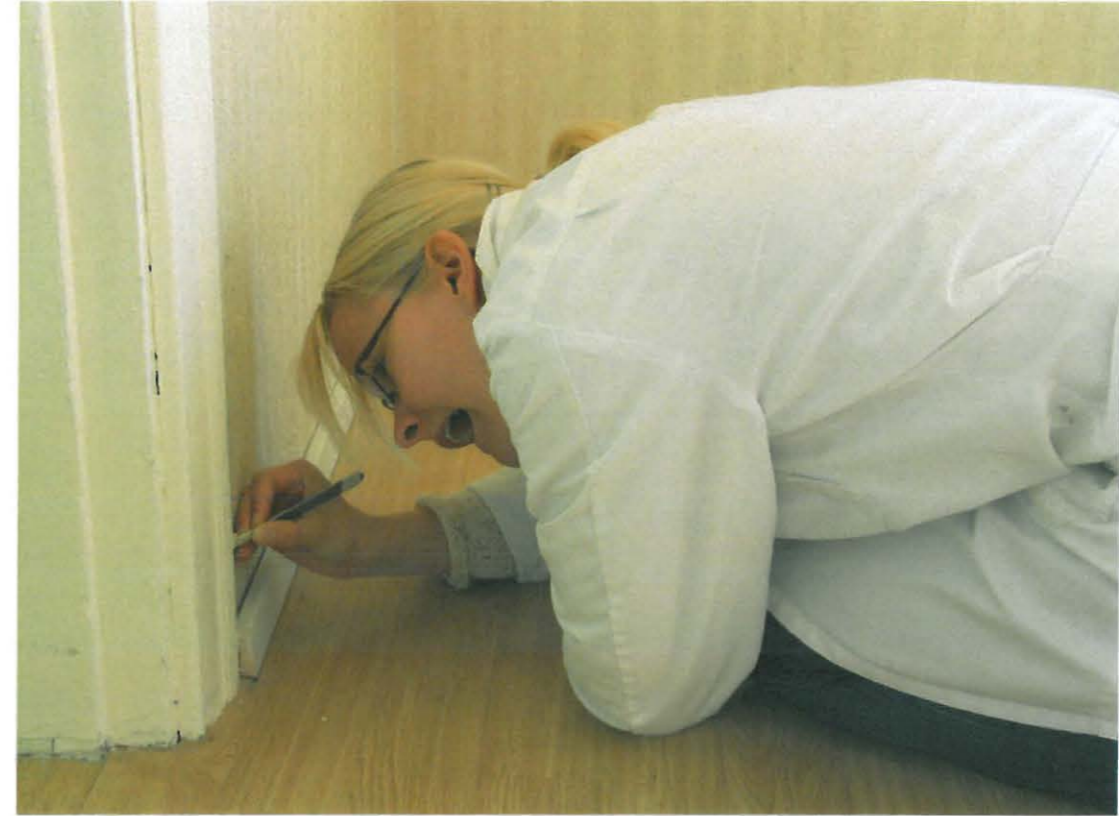
Huoneessa 2 tutkittiin tarkkaan rakenteita ennen koeaukon tekemistä.

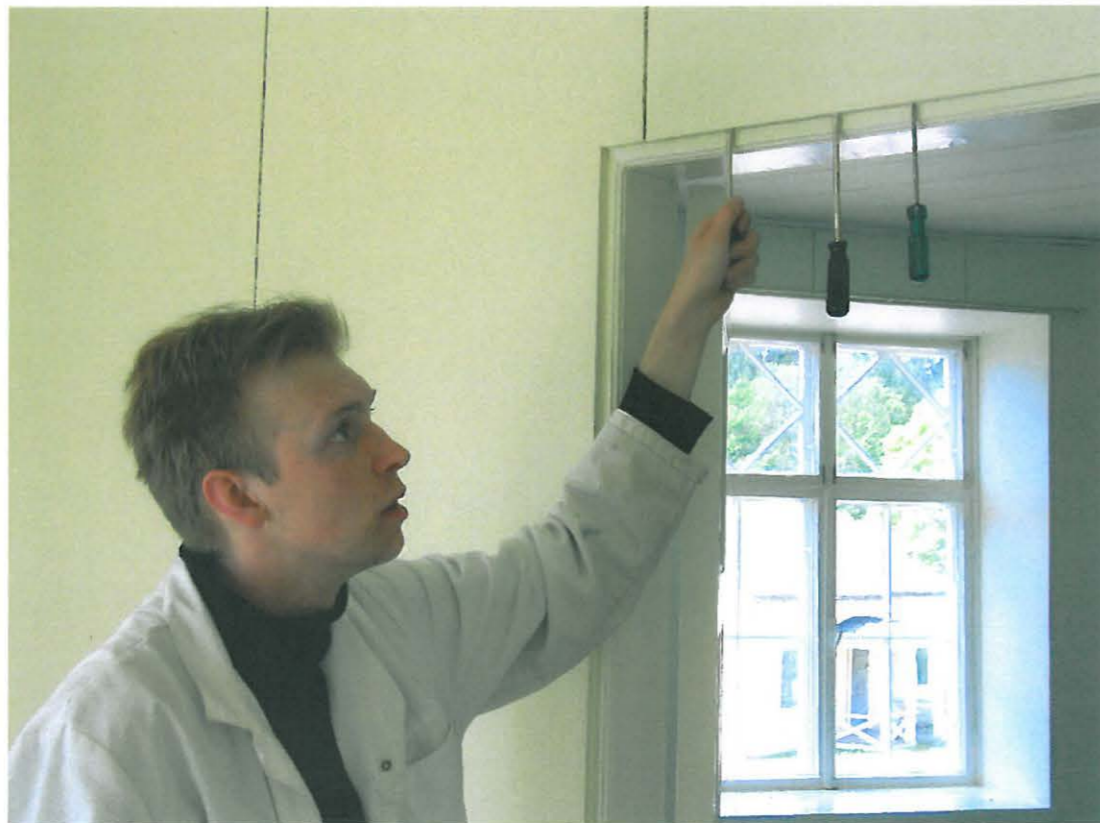
Lastulevy huoneessa 3 irrotettiin ruuvimeisseleitä apuna käyttäen.

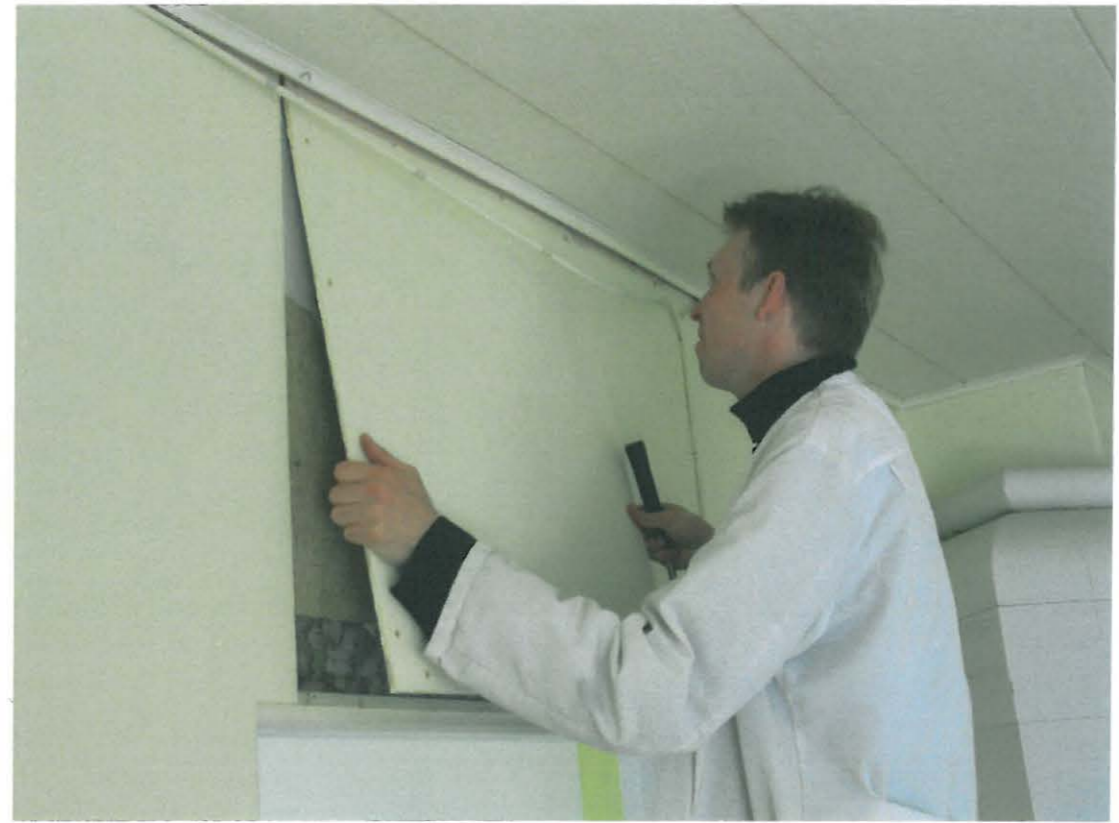
Sähköjohdon irrottamisen jälkeen levy vähitellen irtosi.

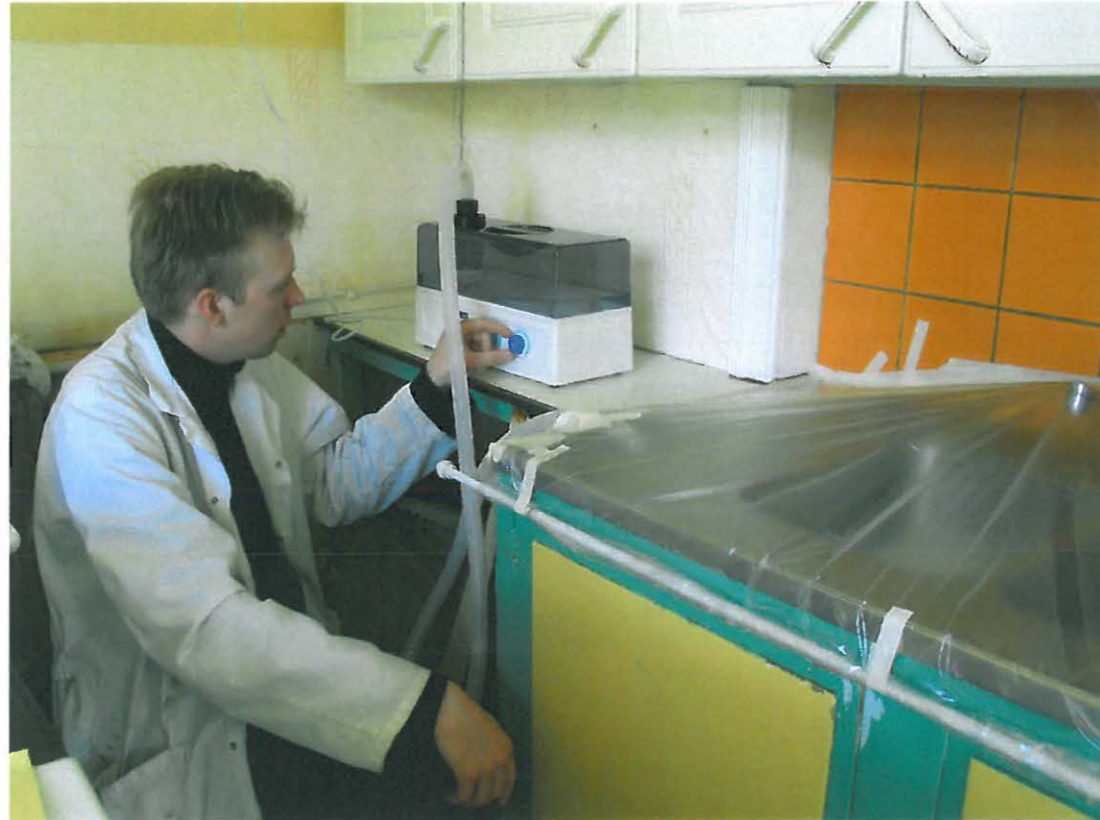
Tiskipöydälle rakennettiin väliaikainen kosteuskammio.

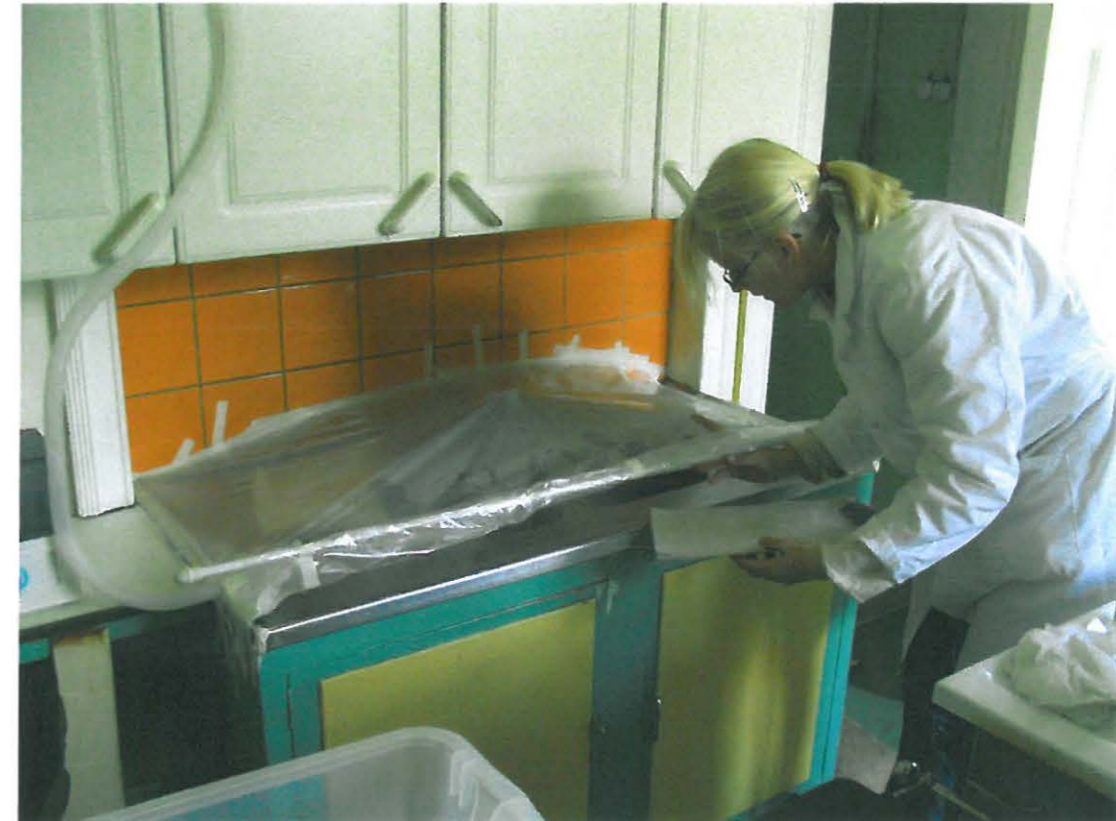
Irti otetut tapettipalat asetettiin kosteuskammioon, eri kerrosten irrottamisen helpottamiseksi.

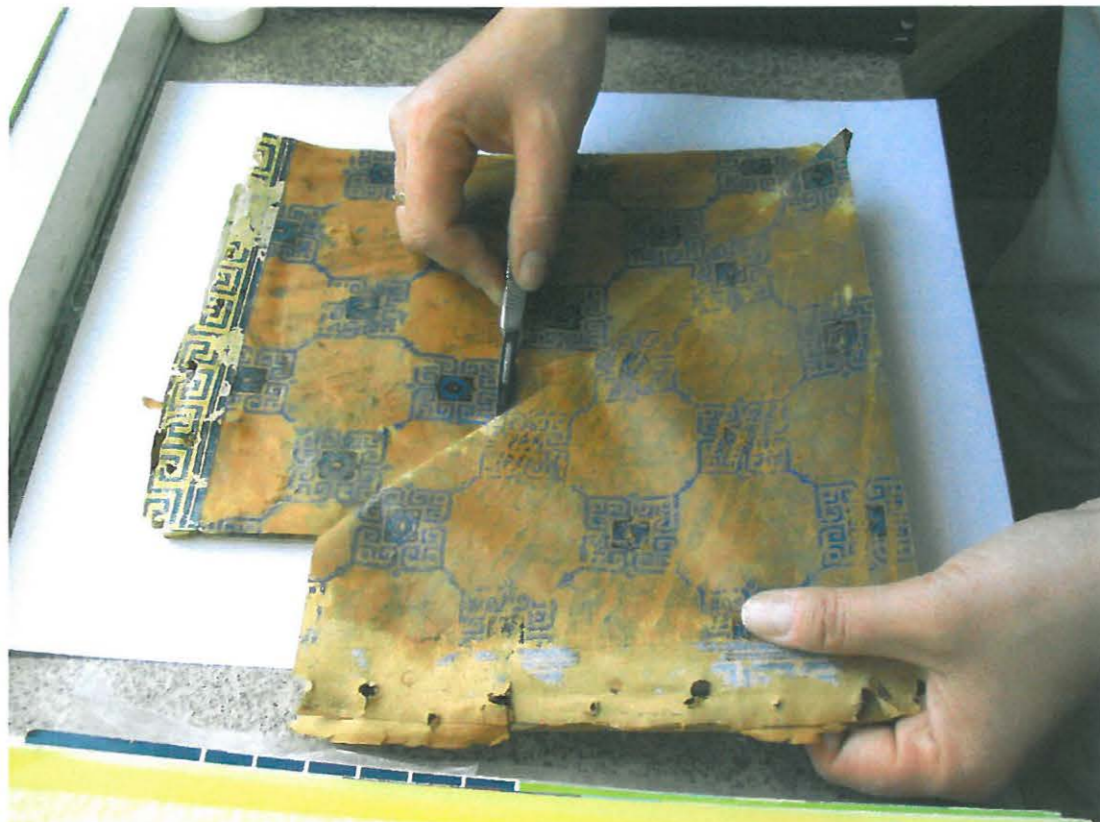
Kostutetut tapettikerrokset irrotettiin varovaisesti kirurgiveitsen avulla.
