Paraisten Kirkko
Konservointi/Restauroidi
2009 - 2012

Konservointikertomus

Holvien ja seinäpintojen kunto - konservointi sekä restaurointi

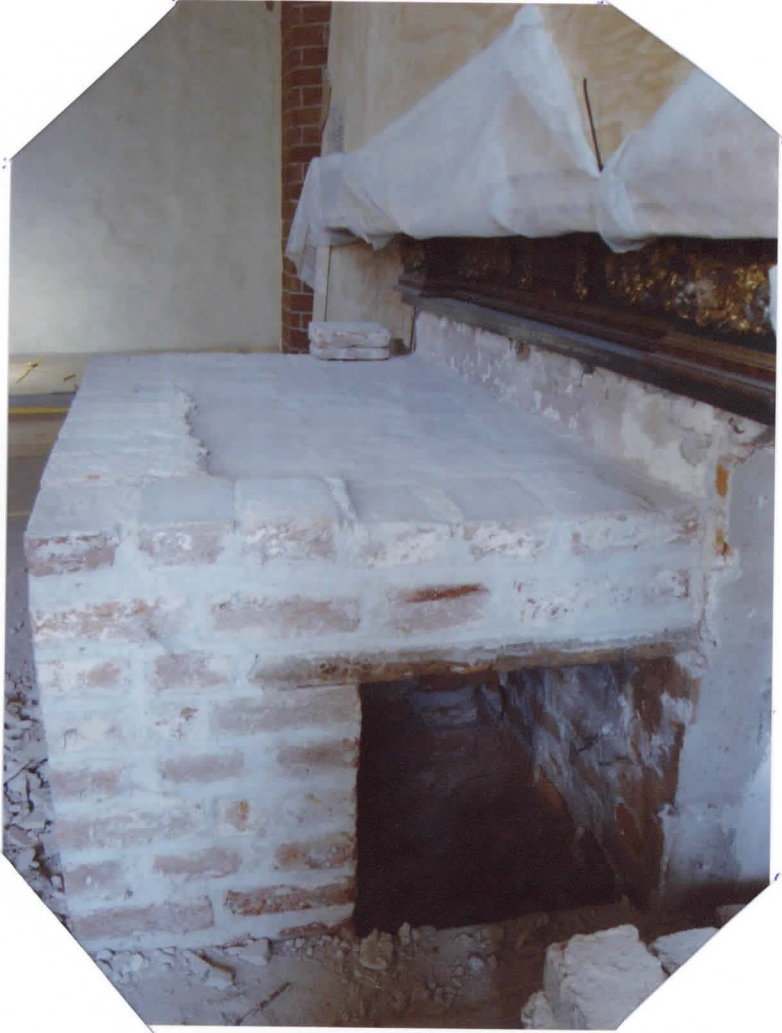
ÄNÖHEMPI TIILISOKKELI POISTETTU.

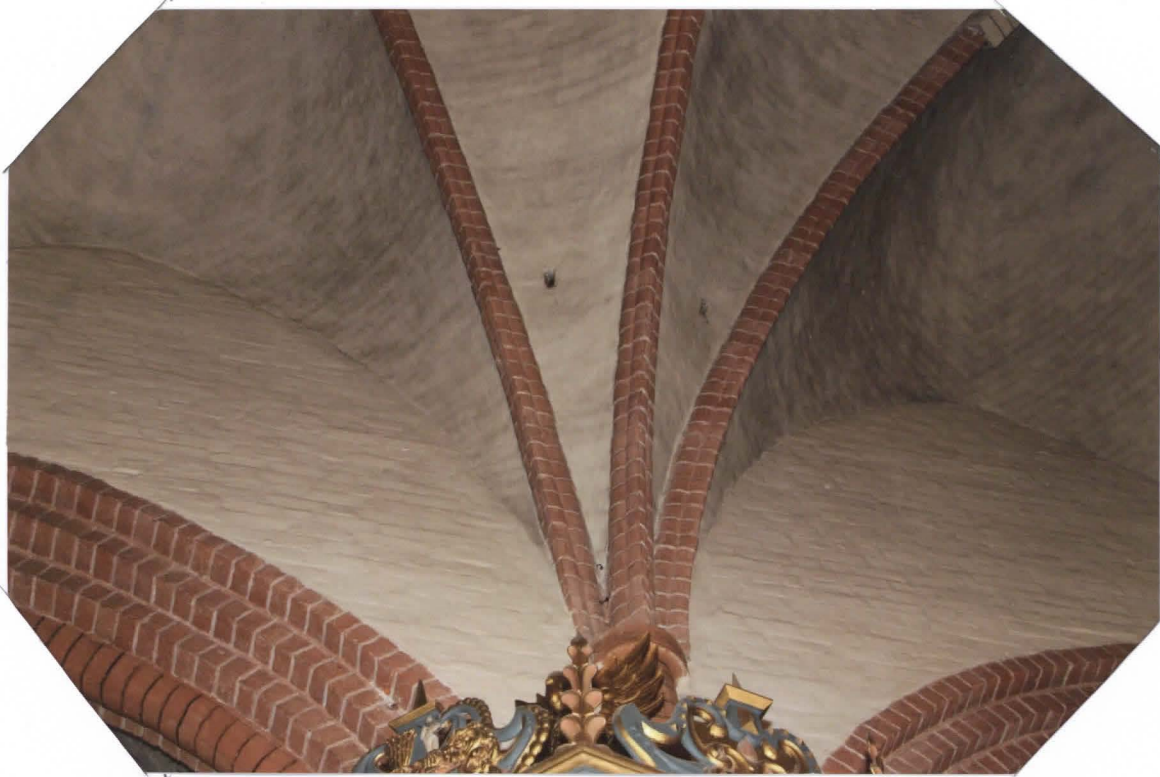
Maalausten pinnalle oli kertynyt monin paikoin paksuja pölykerroksia, riippuen siitä kuinka lämpövirtaukset ovat holvi- ja seinäpinnoilla liikkuneet. Kiinteämpi lika olikin sitten pölykerrosten alla.

VAIN OHUT RAPPAUS TILILADELMIEN PÄÄLLÄ
MUODOSTAA ERÄÄNLÄISEN HYLLYSTÖN, JONKA
PÄÄLLE PÖLY LASKEUTUU TEHOKKAASTI.

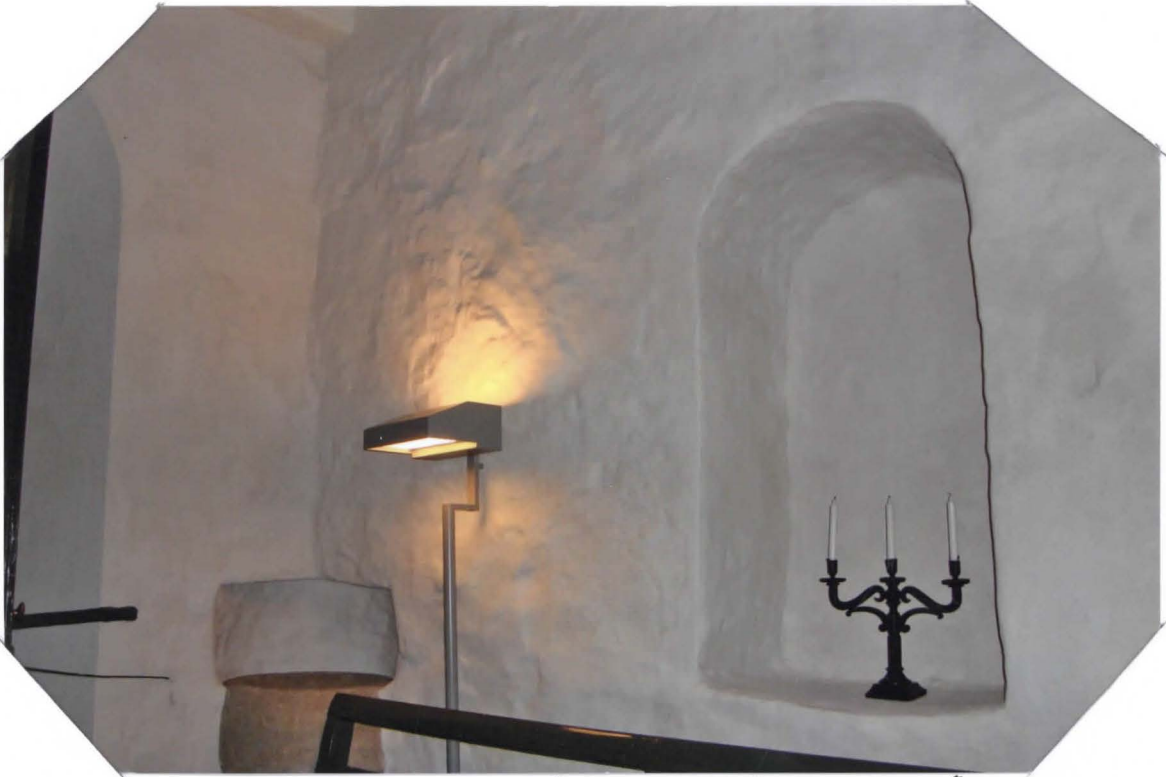
-ASEHUONEEN SEINÄPINTAA KÄSITELTYNÄ
