POHJAN KIRKKO

KONSERVINTI 20.8 - 14.11.2007

Konservointi- ja restaurointi.

### Kirkkointeriööri.

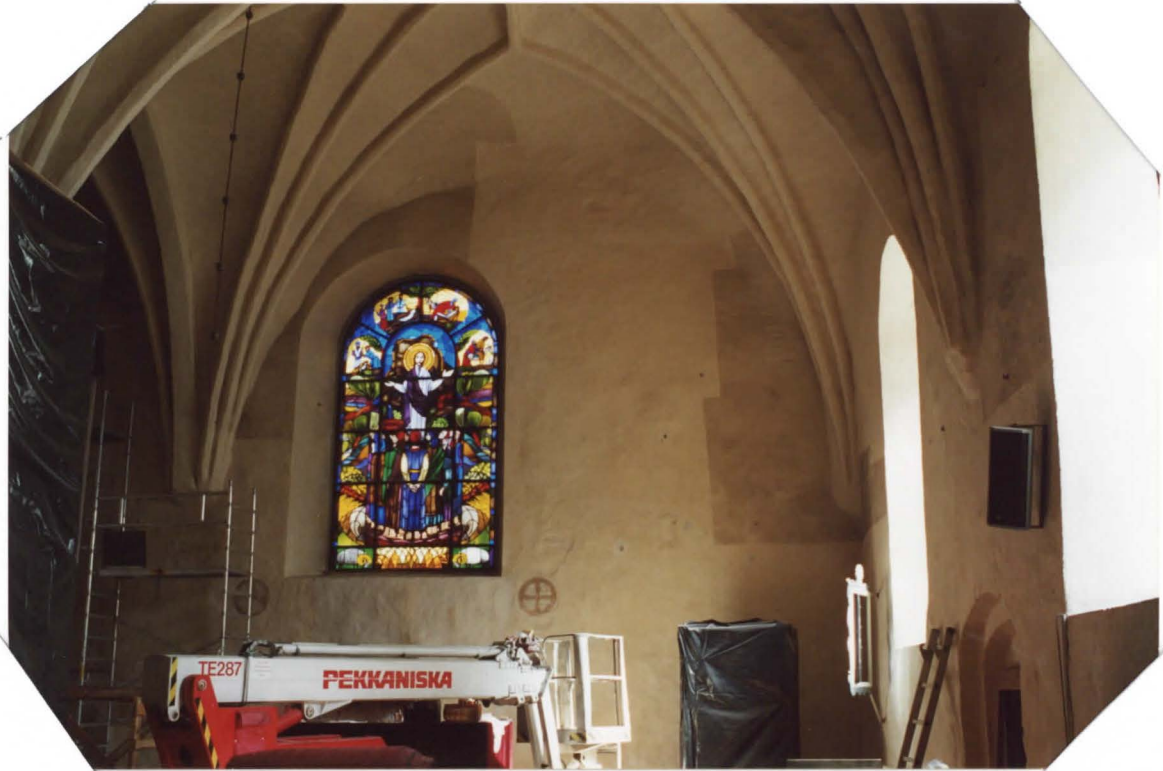
KUORI PUHDISTUSVAIHEESSA.  
- PUHDISTUSRAJAT

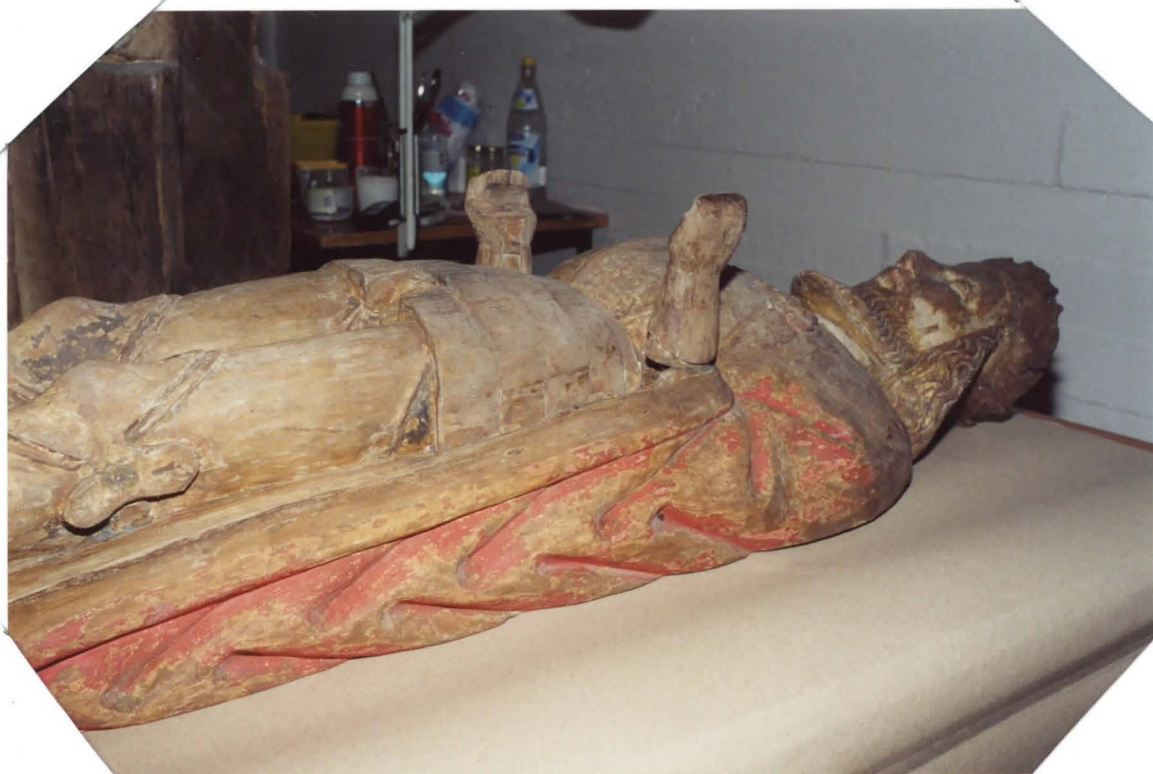
KINNITYS JA KEVYT VÄRIBESTAUROINTI VESIVÄRILLÄ.
