Vauriolehtiöitys sisäpinnat  
Laatinut Tapio Hiltunen

## PYHTÄÄN KIRKKO

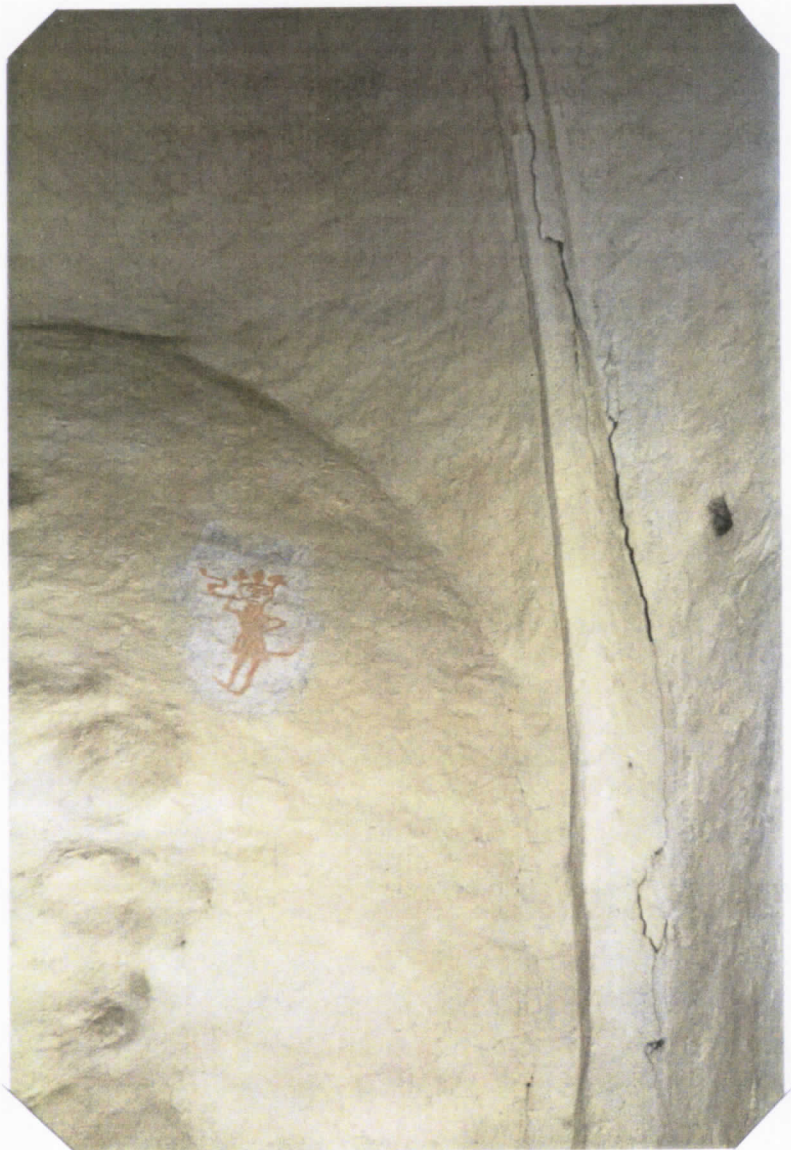
luoteisnurkka →

Seinissä muutamia uudelleen paikattuja kohtia, joita ei ole kalattu. Kovin suuria vaurioita ei ole nähtävissä, paitsi luoteisnurkassa iso halkeama.

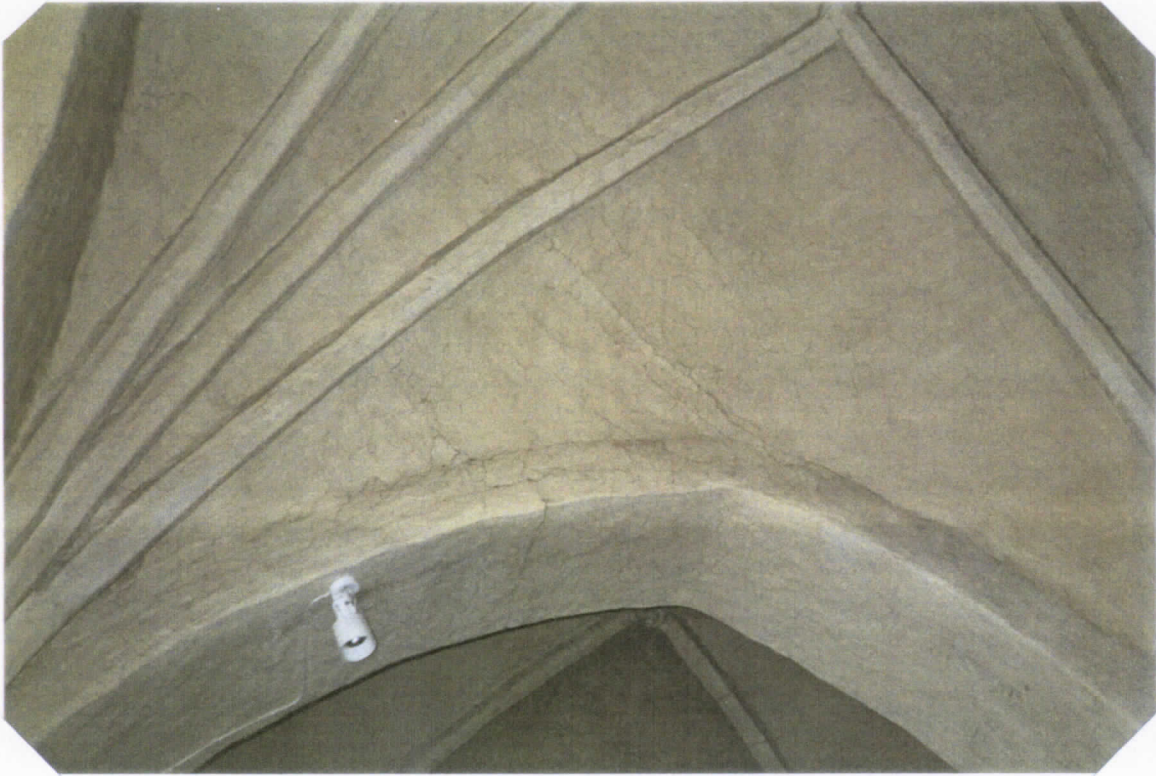
lehterin holvia

Keskilaivan holvissa koepuhdistusta. Holvipinnassa myös harmaata väriä, saattaa olla nokea. Tämä pinta on kuviopinnan alla. Hiushalkeamat häipyvät melko hyvin liinapuhdistuksessa.

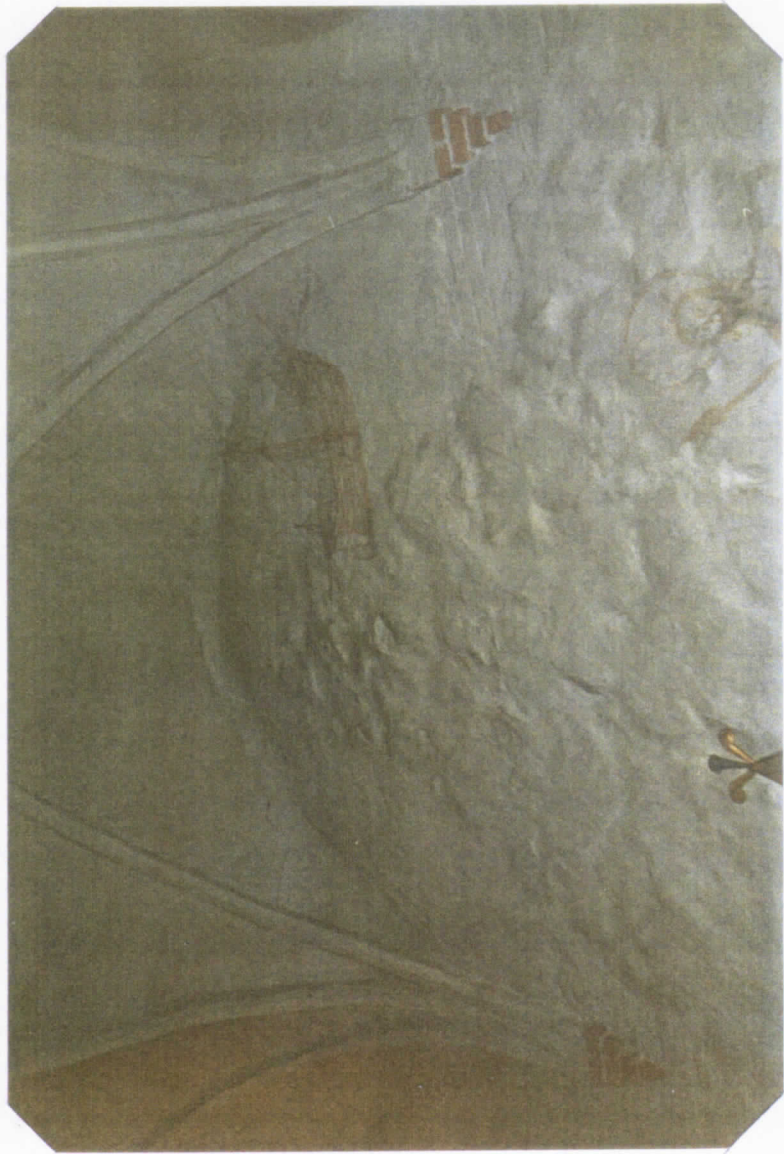
kirkkosalin pohjoisseinää

Alaosastaan vähän rapautunut. Itäpuolella isoja halkeamia alhaalta ylös holviin.

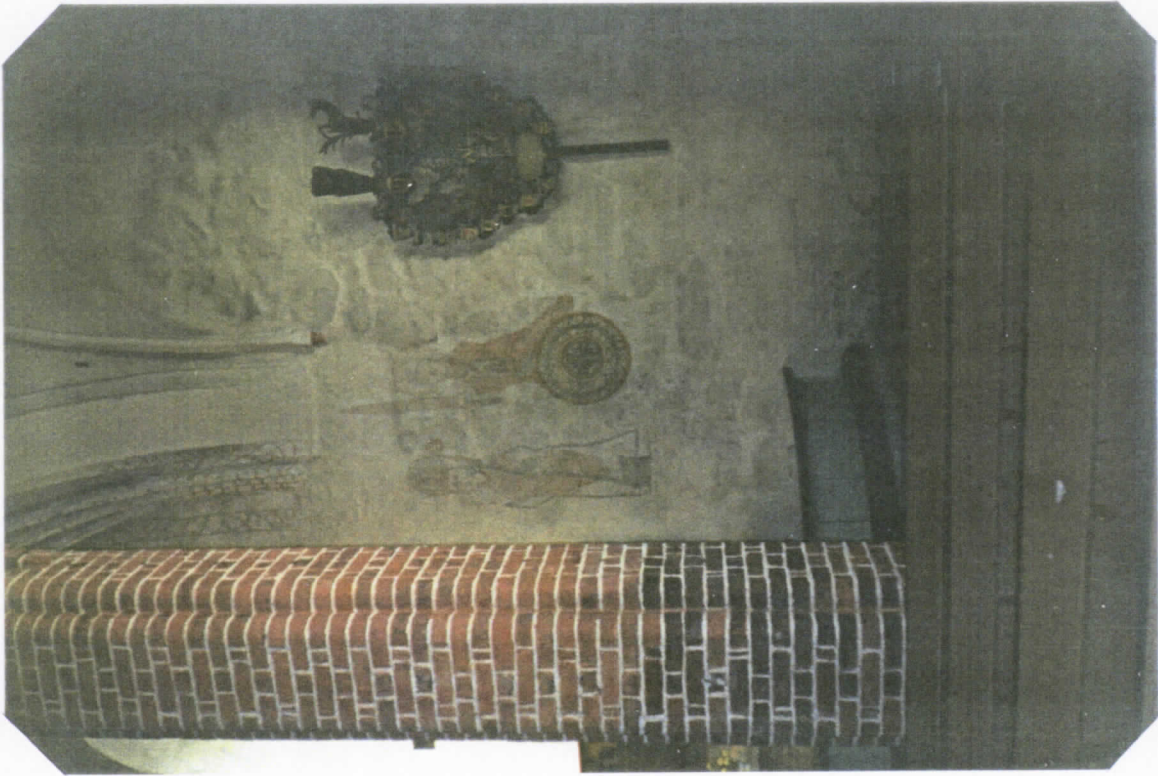
Alaosassa rapautumaa. Vaakunan kohdalla iso halkeama.

halkeama itäseinässä

Halkeamat paikataan ja häivytetään. Koko holvisto on täynnä hiushalkeamia, mutta näyttää siltä että ne häipyvät näkyvistä liinapuhdistuksen jälkeen melko huomaamattomiksi.

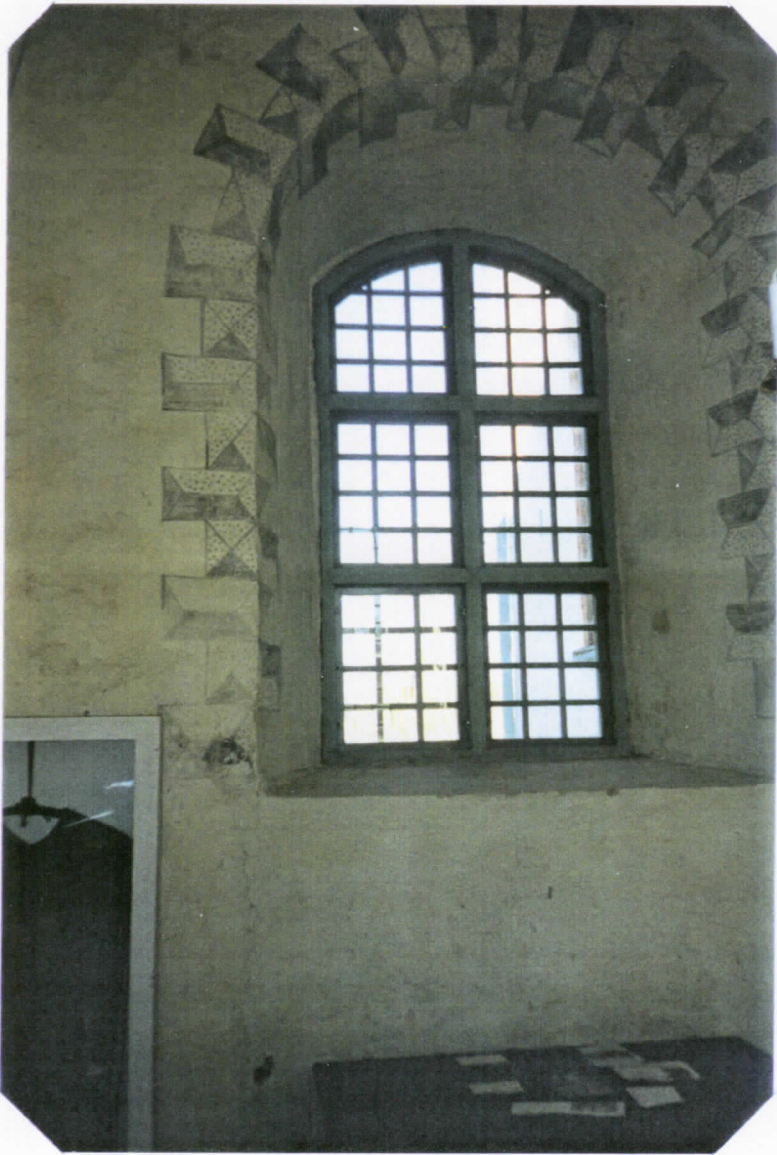
ase-  
huone

Ovikaaren komeron yläosa halkeillut, samoin ikkunoiden yläosat. Välioven holvivaipassa kosteusvaurioita, runsaasti uudempia halkeamia.
