HATTULAN PYHÄN RISTIN KIRKON KUNNOSTUS JA KONSERVOINTITYÖ 2007

Rakennuttaja Hattulan Seurakunta  
Työn toteutus UKRI Oy  
Arkkitehti Hanna Lyytinen  
Museovirasto / Anu Laurila

Työn dokumentointi 21.10.2007

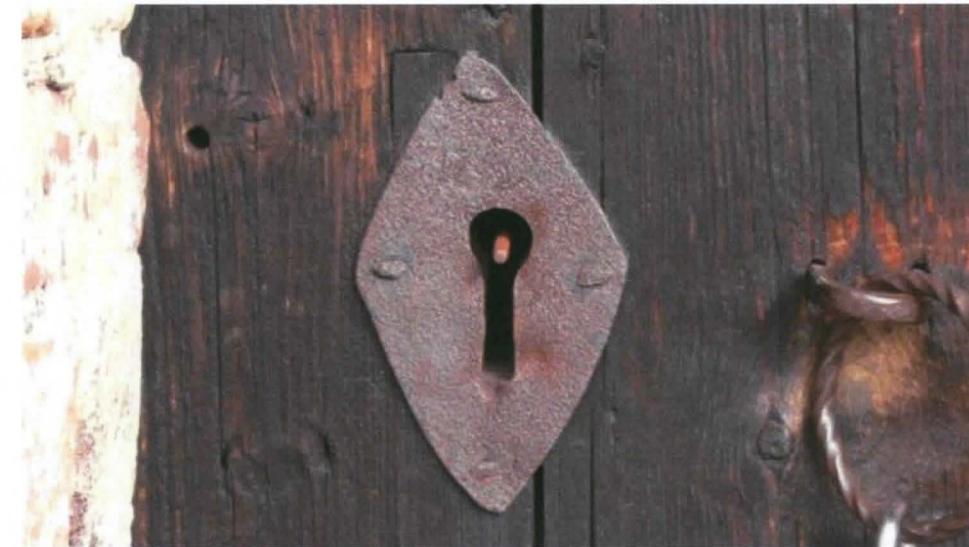
Asehuoneen lukon hela,  
ENNEN KÄSITTELYÄ

Hattulan Pyhän Ristin Kirkon ovien metalliosat käsiteltiin CanTrust-ruosteen muunninaineella. Työn toteutti konservaattori Liisa Helle-Włodarczyk. Metalliosista poistettiin mekaanisesti ruoste ja rasva, jonka jälkeen CanTrust-ainetta levitettiin metalliosille ohut kerros sianharjassiveltimellä. Syksyn viileydestä johtuen jouduimme peittämään ovet pressuilla ja lämmittämään työskentelyolosuhteen yli +15 asteiseksi, jotta käsittelyaineen vaatimat minimi lämpötilat toteutuisivat.

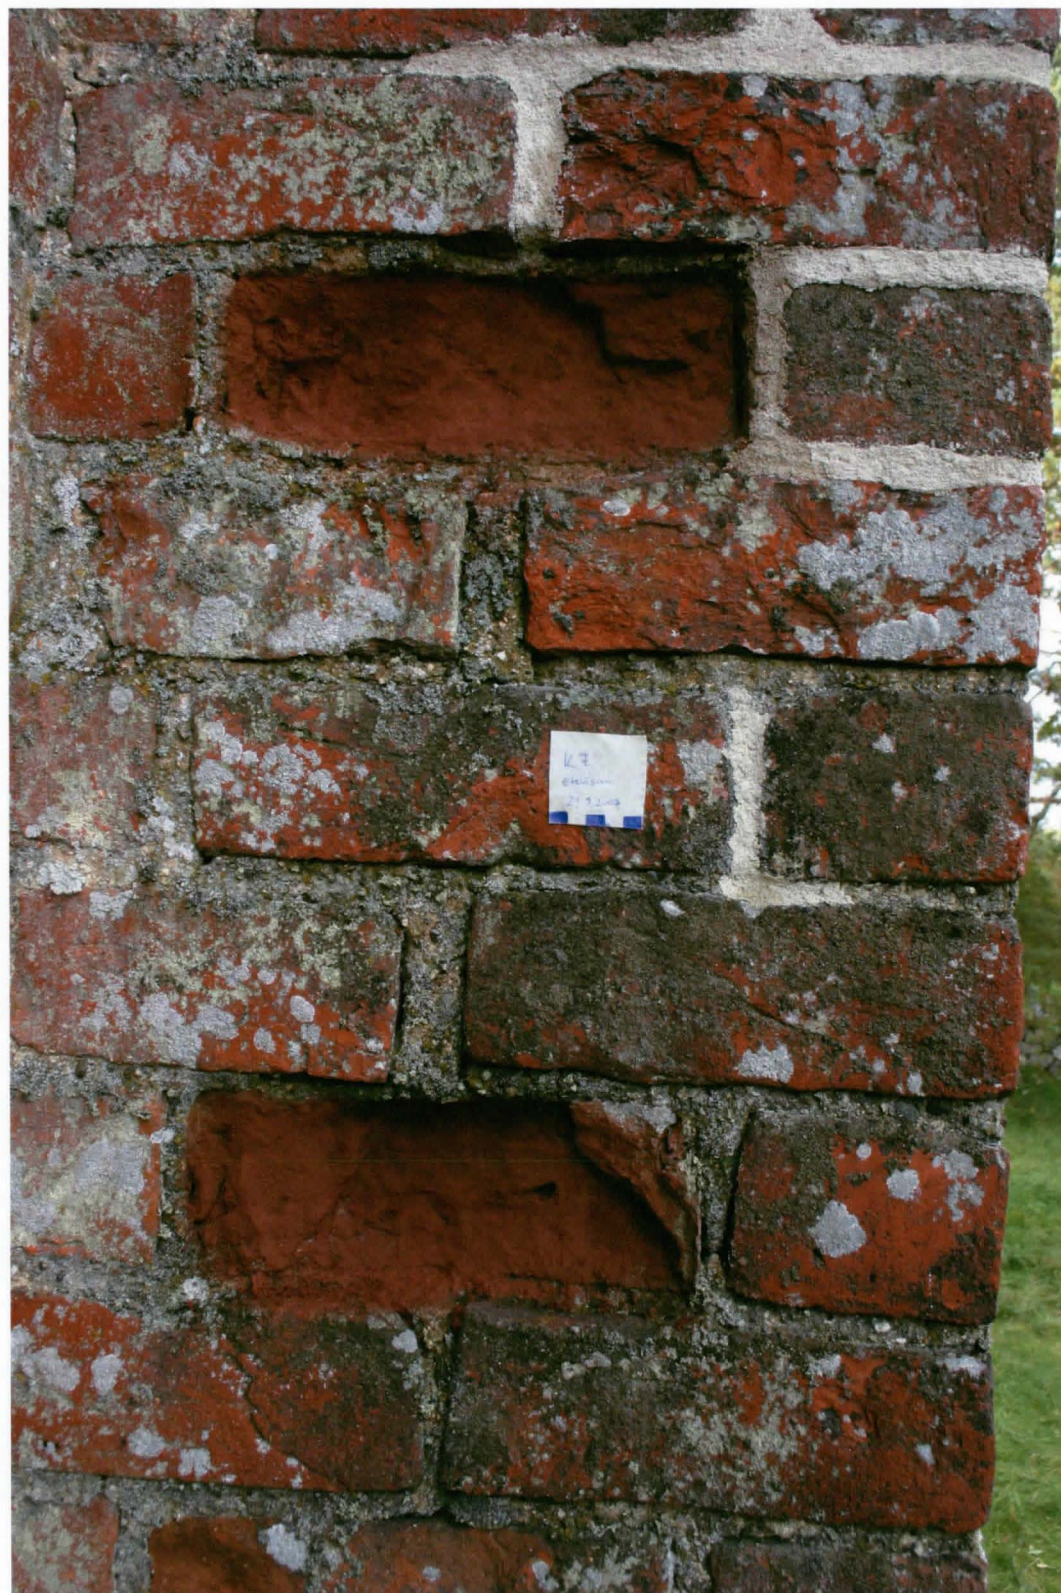
Itäseinän K7-tukipilarin eteläpuolen uhrilaastilla käsitellyt tiilet.
