# SAKASTIN OVET

Tammelan kirkko

# Tammelan kirkon sakastin ovet

## -vaurioiden korjaus

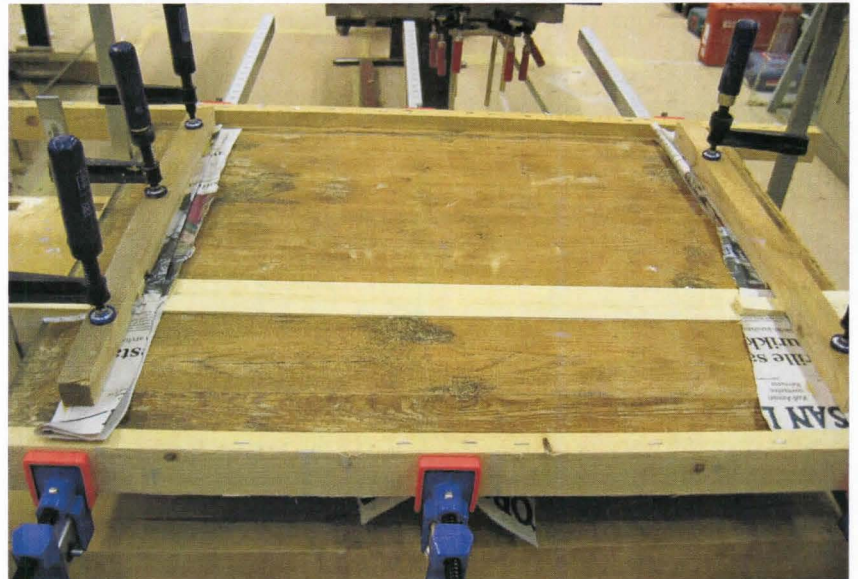
Vasemman oven peilissä oli halkeamia jotka ylettyivät läpi peilin. Halkeamat ovat syntyneet peilin kiinnimaalamisesta oven sarjoihin. Peili ei ole päässyt elämään. Halkeamien leveydet vaihtelivat 0,3 cm - 0,5 cm:n. Ensin ajateltiin korjata raot sirkkelöimällä urat ja täyttämällä ne puurimoilla, mutta alapuun tappiliitos oli laho ja se oli jokatapauksessa irroitettava, siispä päätettiin peilikin irroittaa korjaamisen helpottamiseksi ja kestävämmän korjaustuloksen saamiseksi.

Peili irroitettuna ja liimauksessa. Peili sirkkelöitiin halkeamien kohdalta ja oikohöylättiin, jotta kappaleet sopisivat toisiinsa saumattomasti. Uutta puuta laitettiin n. 5 cm.

Paikkakohdan muotoilun jälkeen peilistä poistetaan termisesti maalit vielä sisäpuoleltakin, jonka jälkeen se on valmis maalattavaksi.
