## VEHMAAN KIRKKO

Korjaustyöt kirkossa alkoivat syyskuussa v.1995 ja loppuivat maaliskuussa v.1996. Töissä oli suurimman osan ajasta kymmenkunta henkeä, maalareita, kirvesmiehiä, sähkömies, arkeologi ja kolme konservattoria (Raimo Ala-Kärppä, Anna-Liisa Hiltunen, Tapio Hiltunen).

Dokumentin on tehnyt A.Hiltunen.

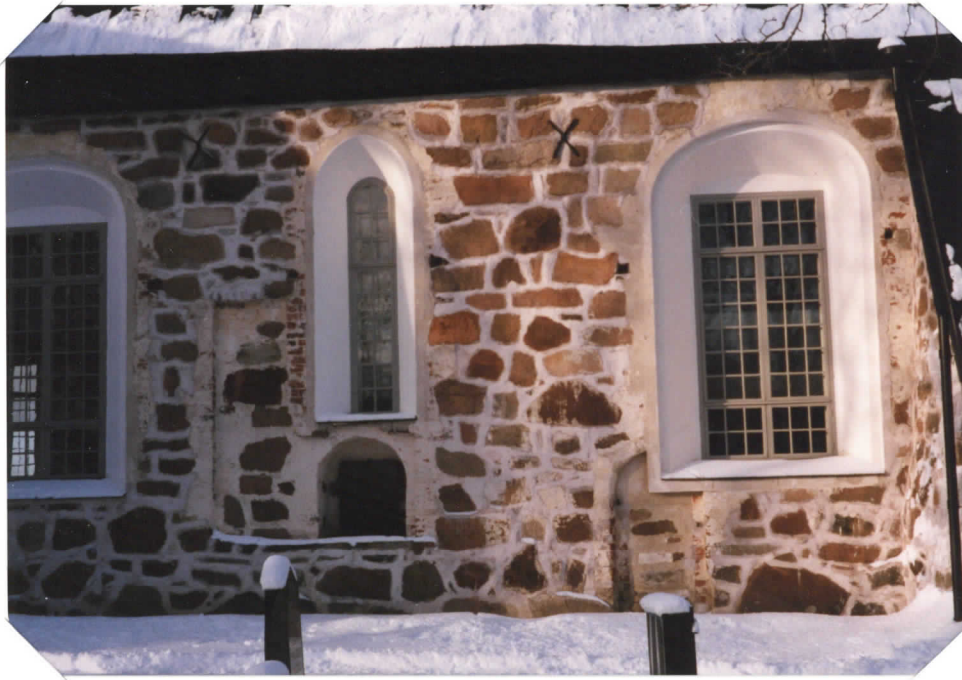
kirjon eteläseinää ; keski-ikkuna vanhin,  
oikealla olevan ikkunan alla pappien ovi,  
joka laitettiin umpeen v. 1905,  
jolloin ikkunoita madallettiin

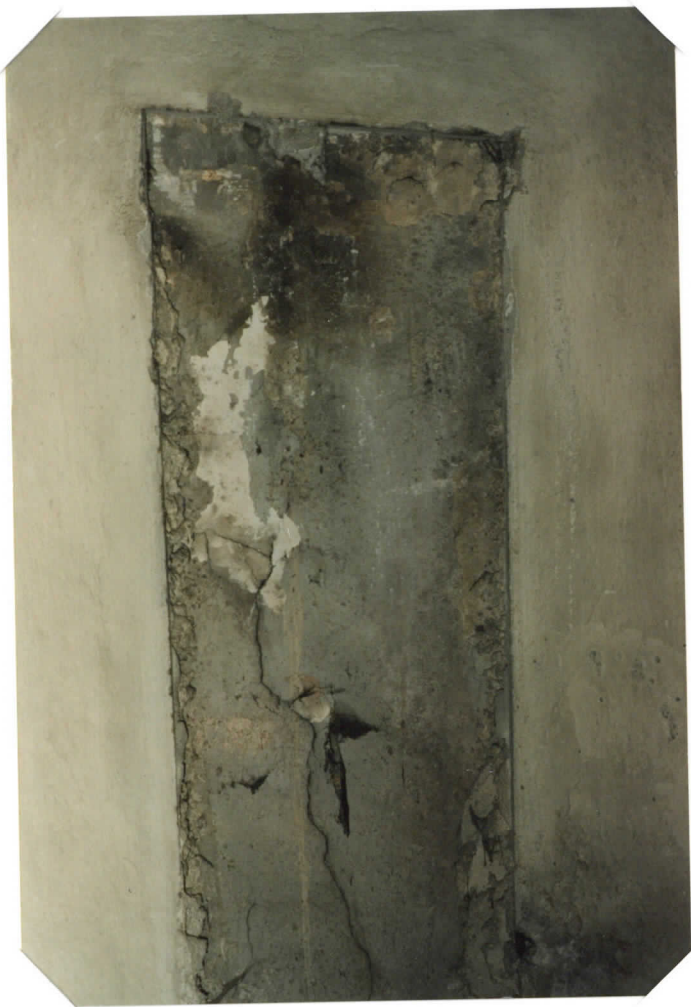
urkuparven penkin  
irroittamisen jälkeen  
tuli esiin harmaa  
kalkkiväri

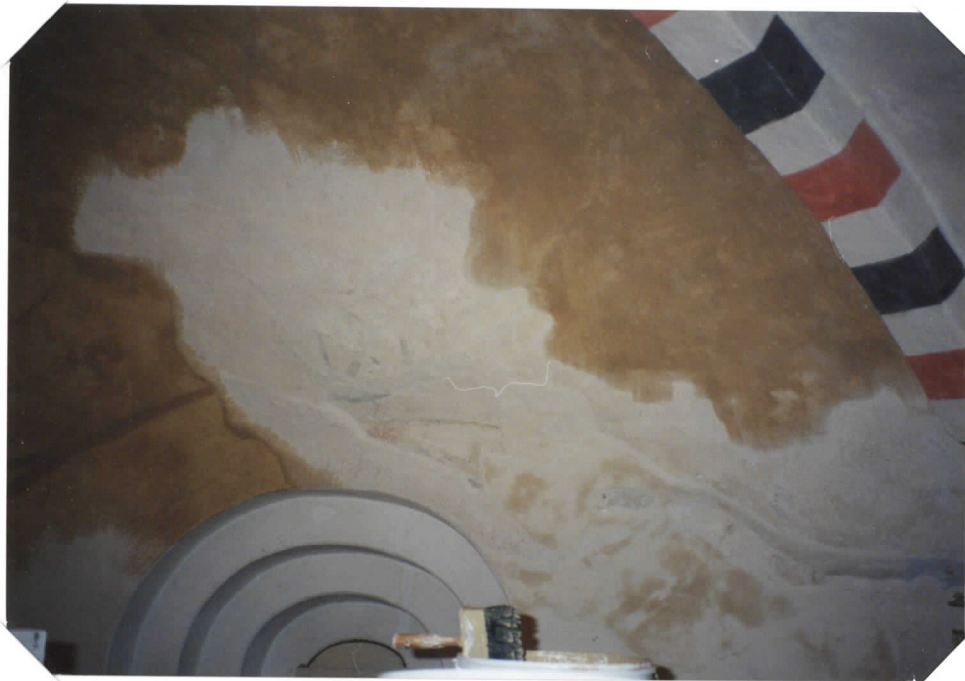
punainen tiilimaalaus toisen kuvion alle

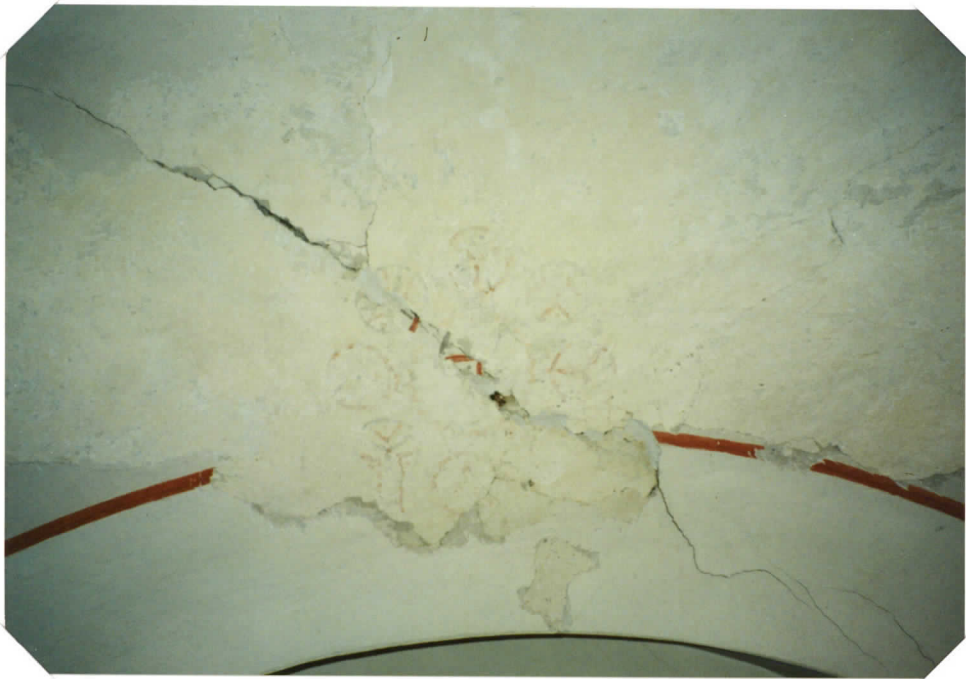
*pohjoisseinän esille otettu kuvio*

*kuvio entisöitynä*

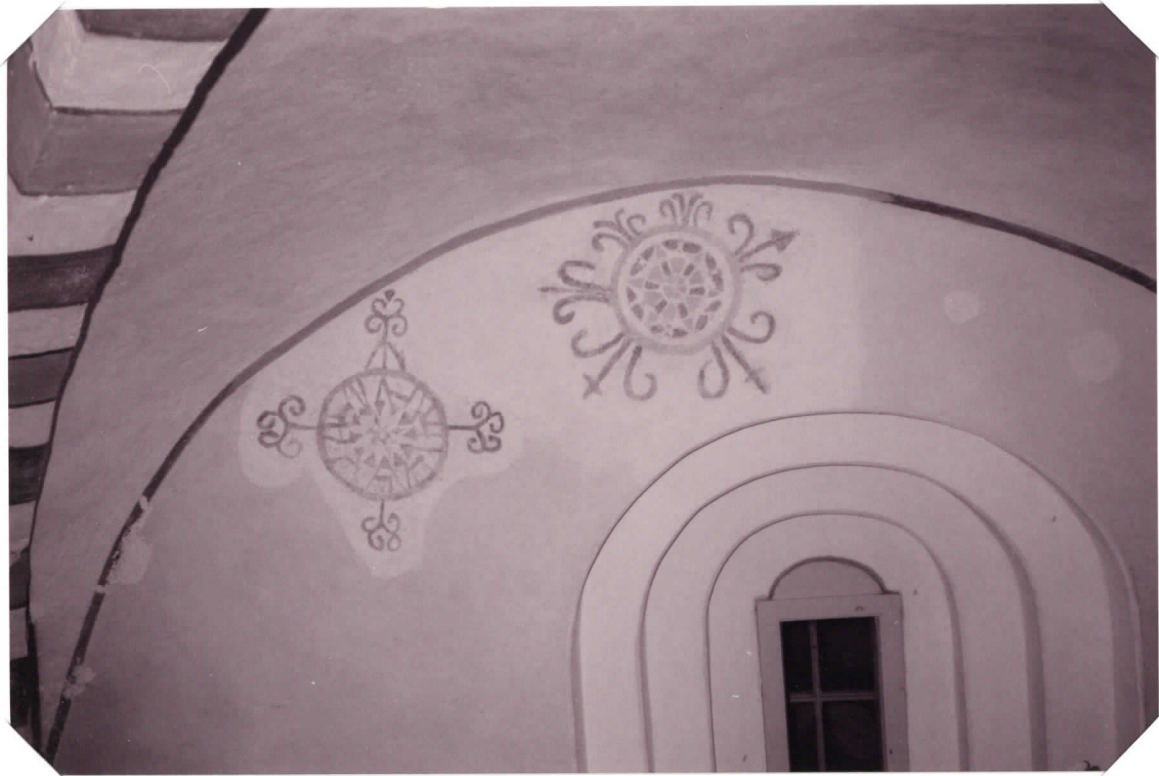
*läntisen asehuoneen etelä-seinää ...*

*... entisöitynä*
