LAMMINAHO: KÖÖKI (rak.n:o 3)

Vauriokartoitus ja korjaussuunnitelma

Rakennuskonservaattori
Kaisu Siika-aho

29.9.1992

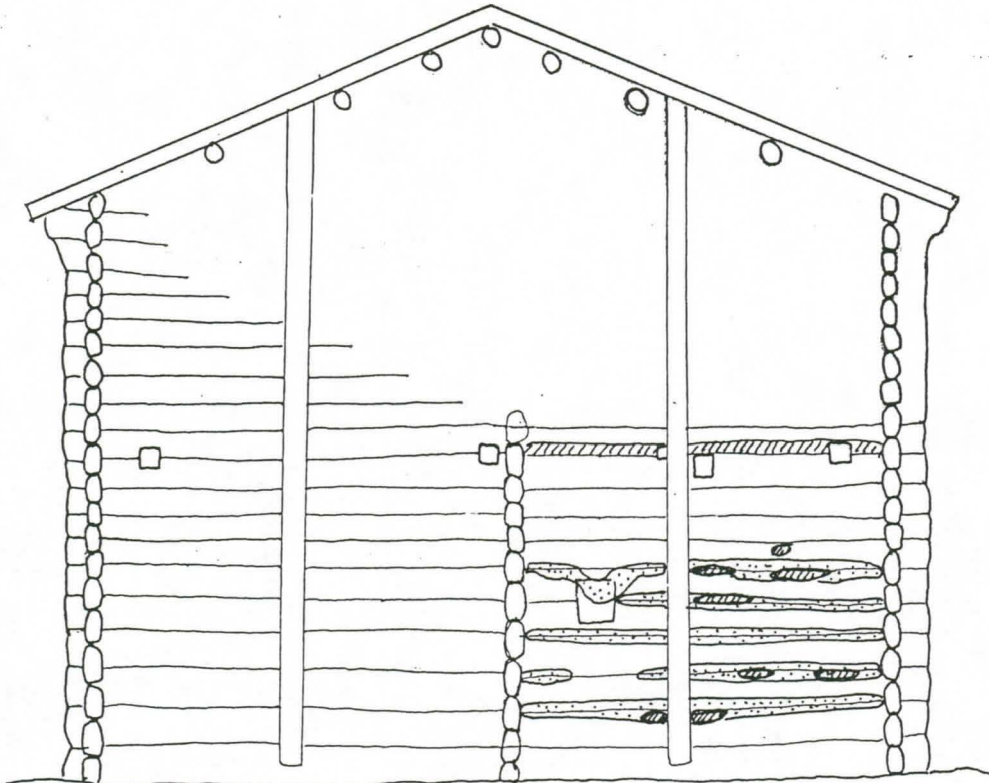
LUOTEISSEINÄ

HIRRET 2-7: hyönteisvioletusta pesuhuoneen kohdalla seinän sisäpuolella. Ei uutta vioitusta.

10-11: hirret lahoja koko seinän pituudelta, hyönteisvaurioita. Ei uutta vioitusta.

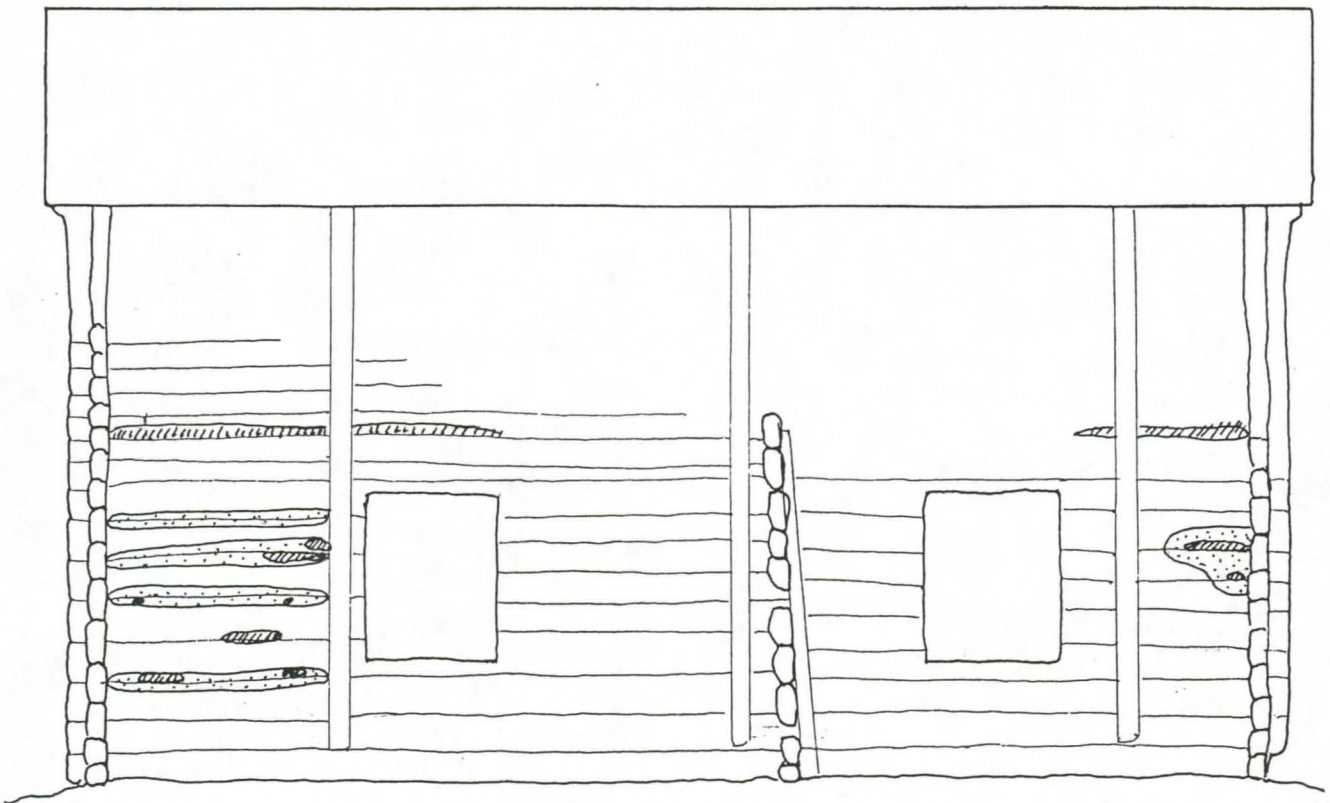
LOUNASSEINÄ

HIRRET 3-9: rakennuksen sisäpuolella tuohyönteisten viotusjälkiä länsinurkan puoleisessa päässä, pesuhuoneen kohdalla (lentoaukot 1,5 - 2,5 mm). Sekä vanhoja että uudelta näyttäviä aukkoja.

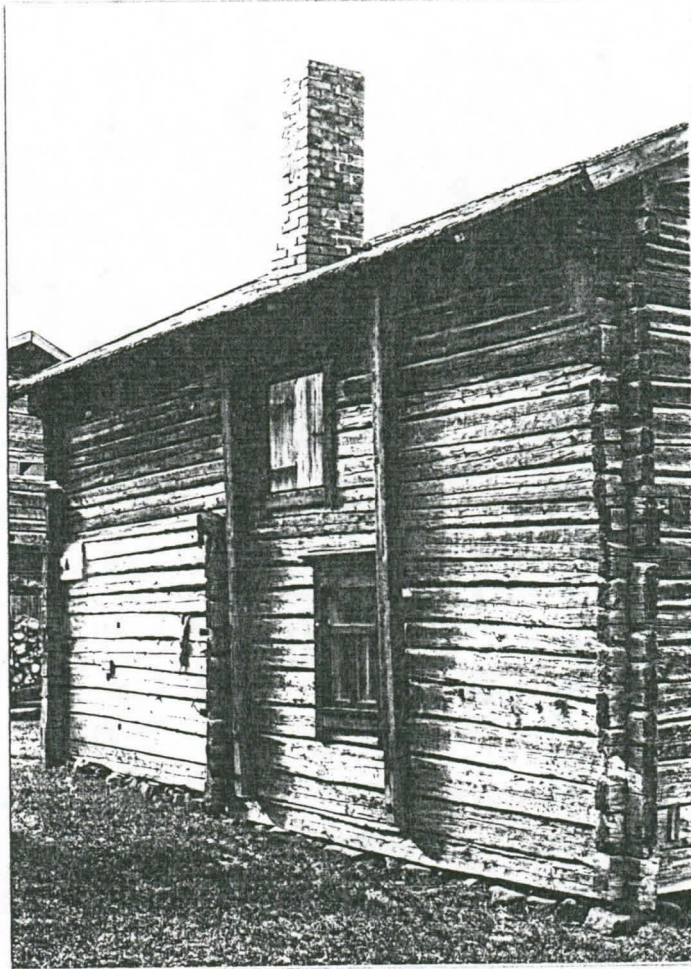
KOILLISSEINÄ

HIRRET: 10. eli alimmainen koko seinän pituinen hirsi on laho koko pituudeltaan. Siinä on myös puuntuholaisten lentoaukkoja. Ei tuoreen näköistä vioitusta.

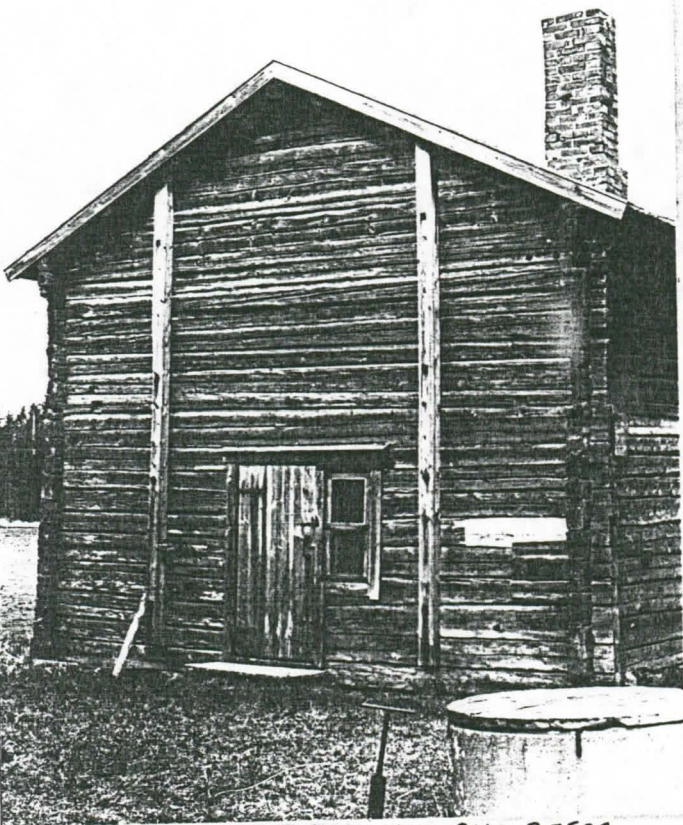
2. KAARKOISSEINÄ

- HIRRET 3-5: hirrenpääät lahoja oven vuorilaudan alta ja vierestä
6-7: rakennuksen sisäpuolella hyönteisvaurio koko seinän pituudelta, myös 6:nnen hirren päässä olevassa hirsipaikassa. Puuainees on suurimmaksi osaksi kovaa ja tervettä puuta. Tuhohyönteisten lentoaukot ovat pyöreitä, läpimitaltaan 1,5 - 2,5 mm. Hirsissä on sekä vanhoja että uudelta näyttäviä vioitusjälkiä.
- 8: em. hyönteisvaurio jatkuu oven ja etelänurkan välillä.
9: em. hyönteisvaurio hirren alareunassa oven ja etelänurkan välillä.
10: hirren pää lahonnut poikki etelänurkan salvoksesta, myös toinen pää laho yläosastaan.
11: itänurkan pääty laho, sisäpuolella em. kaltainen hyönteisvaurio. (KUVAT 11-12)
16: läpeensä laho melkein koko pituudeltaan. Yläreunassa suuri vesitasku, joka kerää sisäänsä sadevedet.
17: alapuoli laho noin 2 metrin matkalta em. vesitaskun kohdalta.

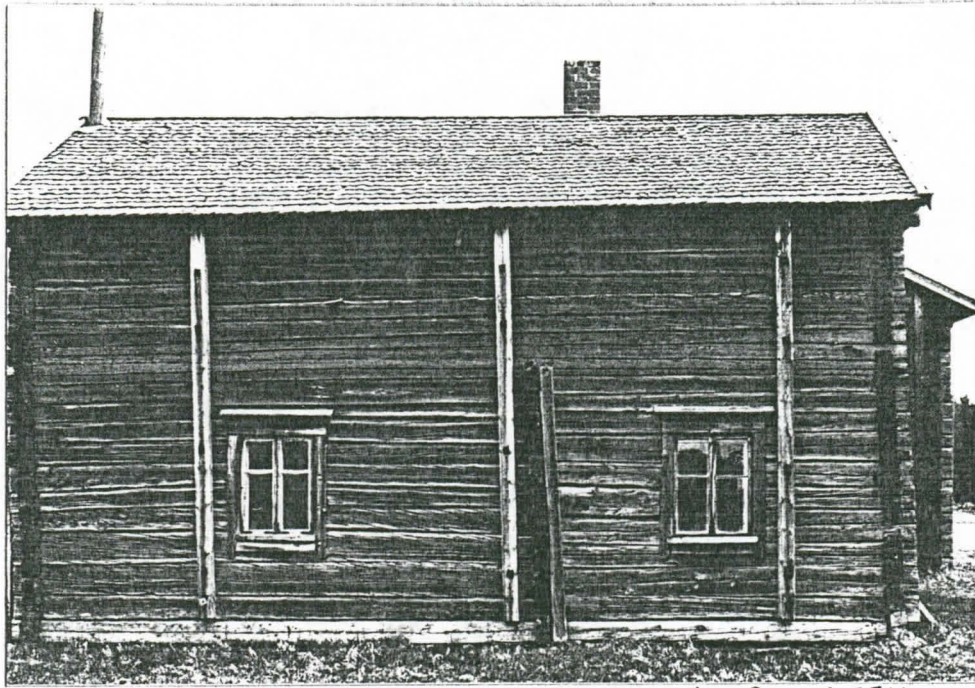
4. LOUNAISEIKÄ

4-8: hyönteisvioletus hirsien eteläpäädyssä (kuten edellä).

10: hyönteisvioletus sisäpuolella koko seinän pituudelta. Pesuhuoneen kohdalla hirsi on lahonnut ja se on suojattu kahdella sen kylkeen naulatulla laudalla. Leveä, väliseinästä pesuhuoneen ikkunan päälle ulottuva lauta suojaa hirttä kastumiselta. Hirren länsipäähän naulattu kapea lauta päästää sadevedet lahon hirren sisään.

11: hirren eteläpää on laho, katkennut salvoksen kohdalla. Pesuhuoneen kohdalla hirren alaosa on laho ikkunan päältä länsipäätyyn saakka.

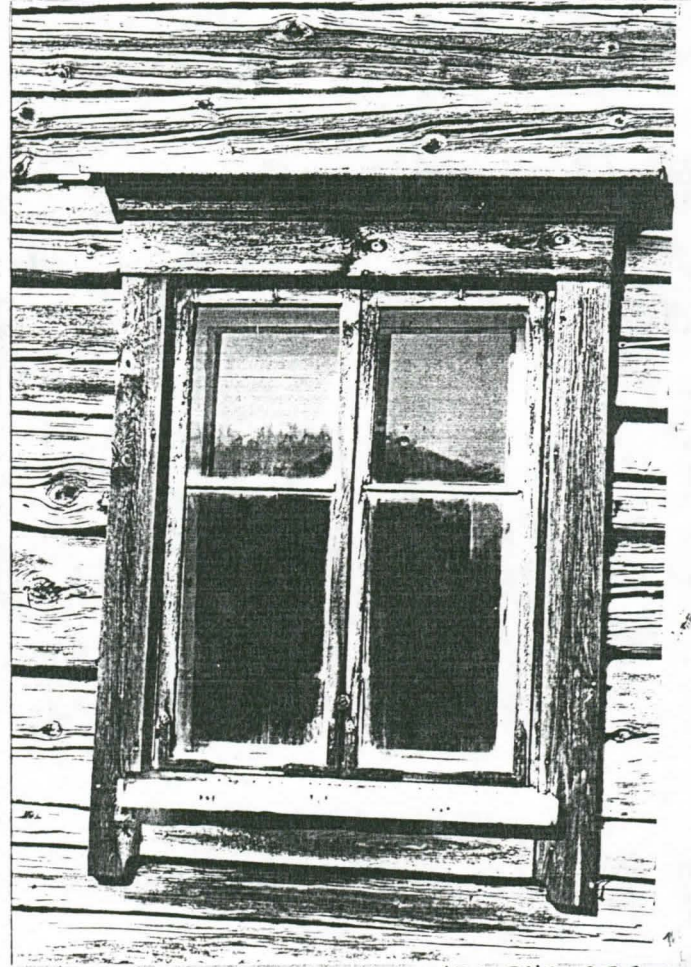
6. ENT. KARJAKEITTIÖN
IKKUNA LOUNAISEEN

Karjakeittiön lounaisseinän ikkunan (ikkuna 2; ks. myös kuvat 6,8 ja piirros 7) ulkopuitteet ovat ohutrakenteisia. Ne ovat uraikkunoita, joissa ikkunaruudut ovat puitteisiin höylätyissä urissa. Välipuutovat kapeita ja profiloituja. Puitteiden alakulmissa on kulmaraudat. Suurimmaksi osaksi pois kuluneen vihreän lahonsuoja-aineen alla on kulunut valkoinen öljymaali. Puitteet ovat kauttaaltaan hyvin säänkuluttamat (tumma lahonsuoja-aine on omalta osaltaan lisännyt auringon kuluttavaa vaikutusta). Alanurkkien kulmaraudat ovat ruostuneet, vääntyilleet ja osittain irti. Puu kulmarautojen alla on paikoitellen lahoa. Myös etelänurkan puoleisen puitteen välipuun kiinnityskohta on lahonnut. Molemmat alaruudut on tehty kahdesta kappaleesta. Ikkunan vuorilaudat on uusittu v. 1976 ja käsitelty myöskin lahonsuoja-aineella. Vihreä väri on kulunut pois melkein kokonaan. Ikkunalauta on päällystetty pellillä.

Entisen karjakeittiön ja pesuhuoneen lounaisseinän ikkunoiden (2,3) ulkopuitteet korjataan tiheäsyisellä puulla käyttäen vedenkestävää PVC-liimaa ja puutappeja. Kulmarautojen alla olevat puosot tarkistetaan ja paikataan tarvittaessa. Kulmaraudat puhdistetaan elektrolyysillä. Mikäli puitteen korjaus ei vaadi sen purkamista, kulmaraudat jätetään paikoilleen ja yritetään puhdistaa teräsharjalla. Puhdistuksen yhteydessä tarkistetaan kulmarautojen kunto. Huonokuntoiset kulmaraudat korvataan uusilla, mikäli puitteen kunto vaatii toimivien kulmarautojen käyttöä. Pesuhuoneen ikkunan (ikkuna 3) ulkopuitteet oikaistaan, lasit laitetaan paikoilleen ja kittaukset uusitaan käyttäen pellavaöljykittiä.

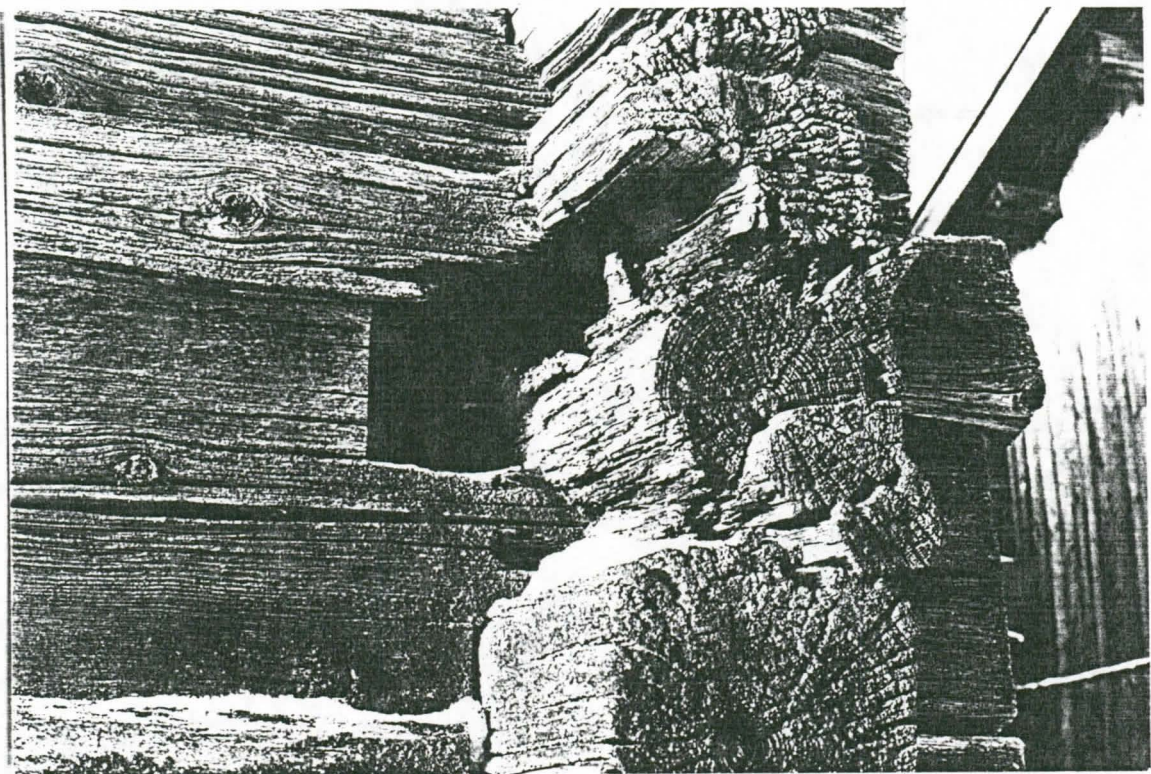
12. ITÄNURKKA; SAMAN KOHTA KUIN YLLÄ, KAARKOISSEINÄN
PUOLELTA

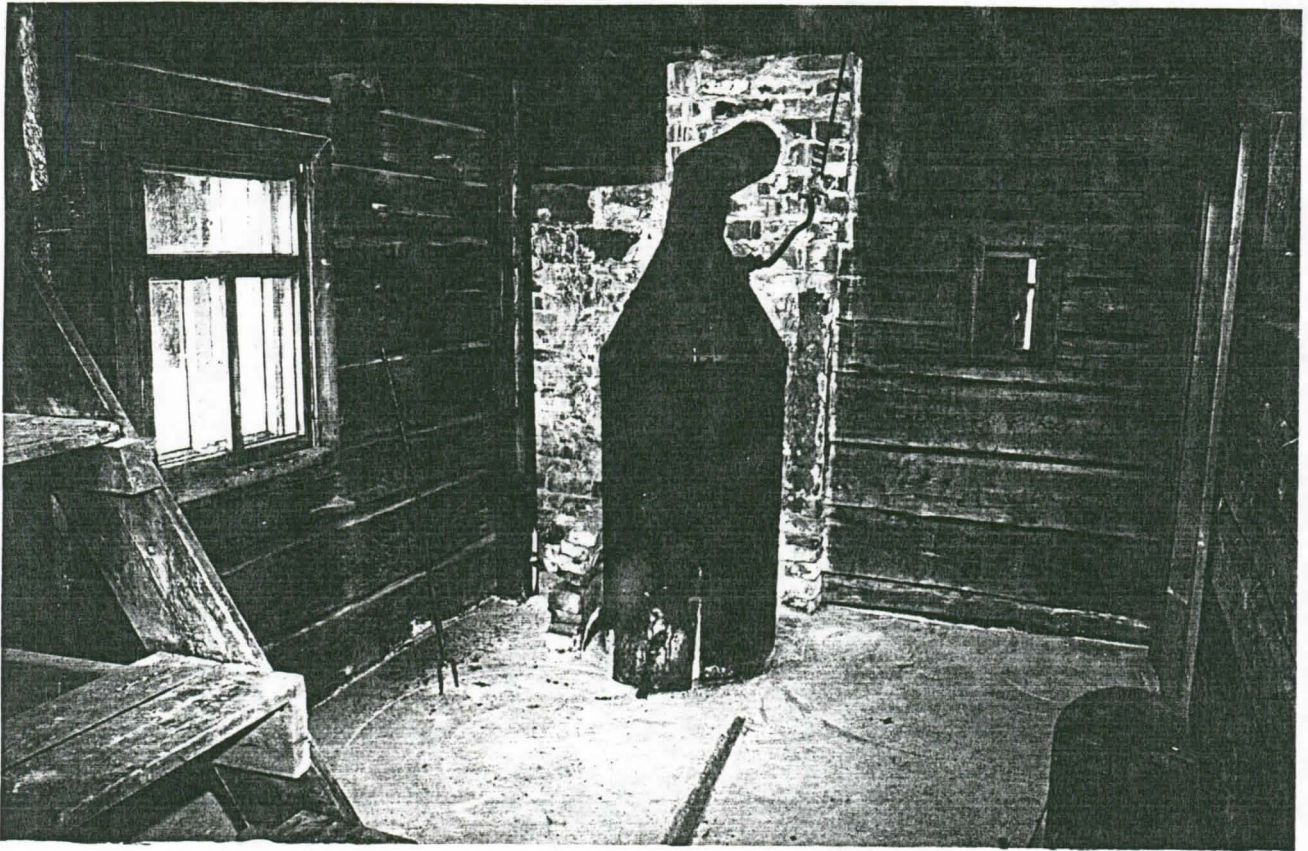
Saunan ja karjakeittiön palomuuuri on rakennettu huoneiden väli-seinän varaan. Saunassa siihen on liitetty kertalämmitteinen pöytäkiuas, karjakeittiön puolella Porin Mainio -muuripata. Muuri on halkeillut sieltä täältä, rappaus on tippunut pois saunan puolelta muurin yläosasta, karjakeittiön puolelta koko muurista. Myös piippu on vintin kohdalta ja ulkoa liikkunut ja halkeillut. Laasti on paikoin varissut pois tiilien välistä (kuva 15-16). Muuri ja piippu eivät ole käyttökunnossa.

16. ENT. SAUNA, INTERIÖÖRI (VALOK. PIIRKKO RYÖMÄ, 1989)

Muurin ja piipun korjaukset tehdään vasta kun mahdolliset hirsi-työt on tehty. Palomuurin halkeamat paikataan, muuri rapataan ja piipusta lohkeilleet laastit korvataan uusilla. Laastina käytetään koostumukseltaan samanlaista laastia kuin palomuurissa ja piipussa on käytetty entuudestaan. (Laastin koostumus tutkitaan.)
