LAMMINAHO: ISOLATO-TALLI (rak.n:o 11-12)

Vauriokartoitus ja korjaussuunnitelma

Rakennuskonservaattori
Kaisu Siika-aho

14.4.1992

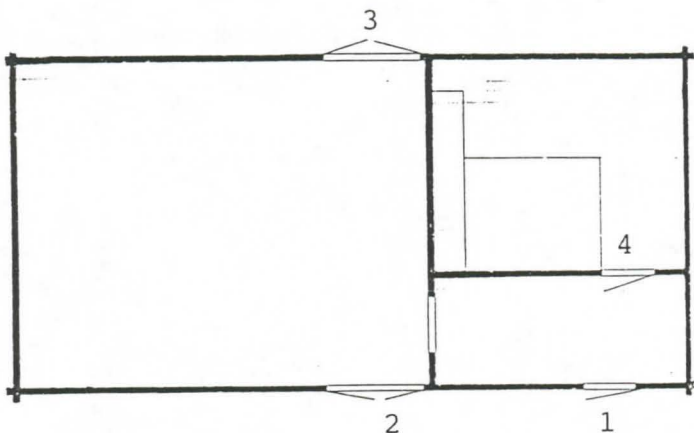
PIIRROS 6. Ovien numerointi.

Tallin eteiseen johtava ulko-ovi lounaisseinällä (ovi 1) on ponttilautaovi. Oven pystylaudoitus on sidottu sisäpuolisten upotettujen puupienojen avulla. Pienat on kiinnitetty puunauloilla. Lisävahvistuksena on sisäpuolelle laitettu vinottain ylhäältä alas kulkeva rautatanko, joka on kiinnitetty molemmista päistä pienojen kohdalta oveen pulteilla.

Ovessa on melkein koko oven yli yltävät taotut saranat ja myöskin sepän tekemä salpalaite tai eräänlainen haka. Oven yläpiena on irronnut (kuva 7) kapeammasta päästään (puunaulat tippuneet). Myös muualta ovat naulat löystyneet ja työntyneet ulos osittain. Saranat ja haka ovat ruostuneet, mutta toimivat. Muutoin ovi on hyväkuntoinen samoin kuin vuorilaudatkin. Oven karmia paikoillaan pitävät lattaraudat näkyvät vuorilautojen alta ulkopuolella; ne ovat pahasti ruostuneet (kuva 11). Oven kynnyks on kulunut, mutta muutoin hyväkuntoinen.

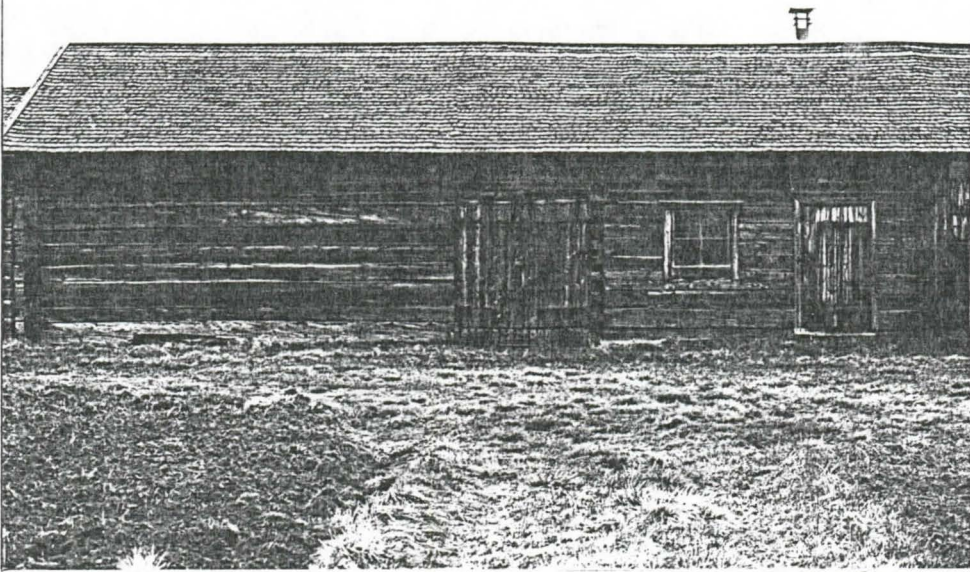
Hirsivauriot: lounaisseinä

1. hirsi: Hyvin kookas hirsi, kierteistä puuta. Länsipään lähellä on v. 1990 korjattu laho- ja hyönteisvaurio. Isoladon oven vieressä on hyönteisten vioitusta. Lentoaukot ovat suuria ja soikeita (korkeus 0,5-0,7 mm; leveys 0,8-1,2mm). Ne ovat todennäköisesti hevostuuraan tai sen lähisukulaisen (*Camponotus ligniperda*) aiheuttamia. Sekä isoladon että tallin eteisen ovien alla ja molemmilla puolilla on hirren pinta laho 5 - 10 cm:n syvyydeltä. Lahon on aiheuttanut porrassilloilta roiskunut sadevasi.
6. hirsi: Sisäpuolella em. kokoisia lentoaukkoja lähes koko isoladon seinän pituudelta.
7. hirsi: Myöskin hyvin massiivinen hirsi, jonka puuaineksi on kiertteistä. Hyönteisvaurioita on länsinurkasta oveen koko hirren pituudelta. N. 60 cm nurkasta on hirsi 70 cm:n

pituudelta täysin ontto. Jäljellä on vain muutaman sentin paksuiset kuoret. Tässä kohdassa on ilmeisesti ollut muurahaisten pesä. Koska vaurio on paikallinen, ei sillä ole ratkaisevaa merkitystä rakenteen toimivuuden kannalta.

ISOLATO - TALLI
LOUNAISSEINÄ

Hirsirungon vaurioista suurimmat ovat lounaisseinän alimmaisessa ja seitsemännessä hirressä. Hirsien paikkaamiseen on tarvetta kuitenkin vain tallin eteiseen johtavan oven alapuolella. Ennen kuin oven edustalle tehdään porrassilta, paikataan hirsi oven alta käyttäen pintapaikkaa. Hirrestä poistetaan laho puuaines; paikan paksuuden määrää lahon syvyys. Hirsipaikka kiinnitetään puutapeilla. (piirros 1).

Lounaisseinän seitsemännen hirren ontto kohta on vain pieni osa jyrkevästä hirrestä; myöskään koko hirren pituudelta jatkuva hyönteisvaurio ei näytä vaikuttaneen hirren kanto-ominaisuuksiin. On kuitenkin syytä seurata, onko vaurioituneessa hirressä vielä eläviä tuholaisia sekä tarkkailla mahdollisia muutoksia hirressä.

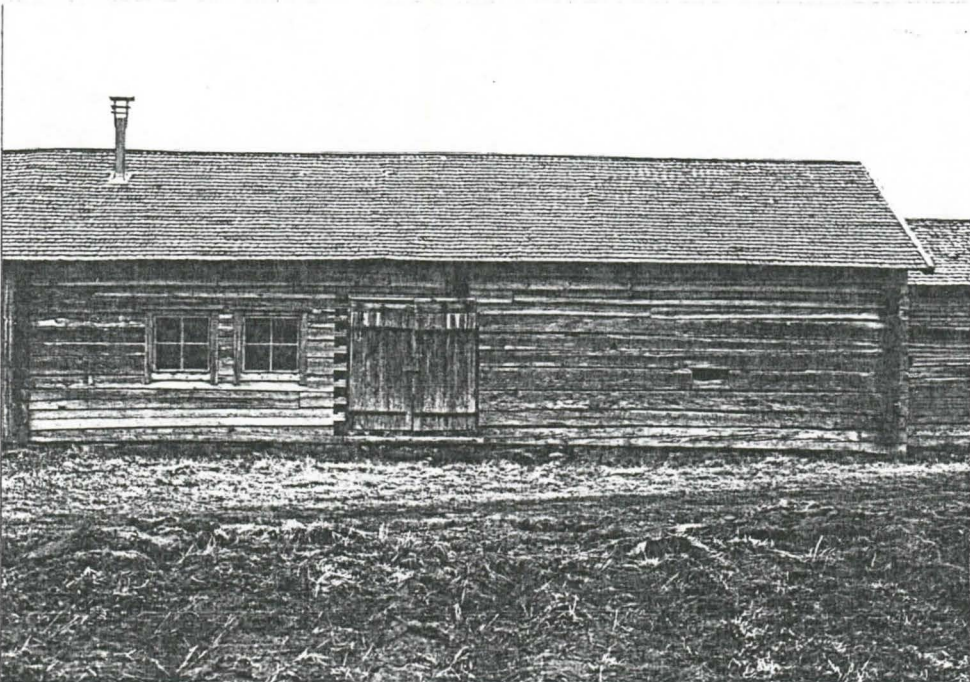
2.

Koillisseinän alimmainen hirsi on pohjoisnurkan läheltä ontto ja laho sisältä. Parioven kohdalla hirressä on lahoa noin viiden cm:n syvyydeltä. Tällä kohdin on myös hyönteisvaurio (lentoaukot: \varnothing n. 2 mm). Vaurion aiheuttaja lienee portaalta roiskuneet sadevedet. (kuva 18)

ISOLATO - TALLI
KOILLISSEINÄ

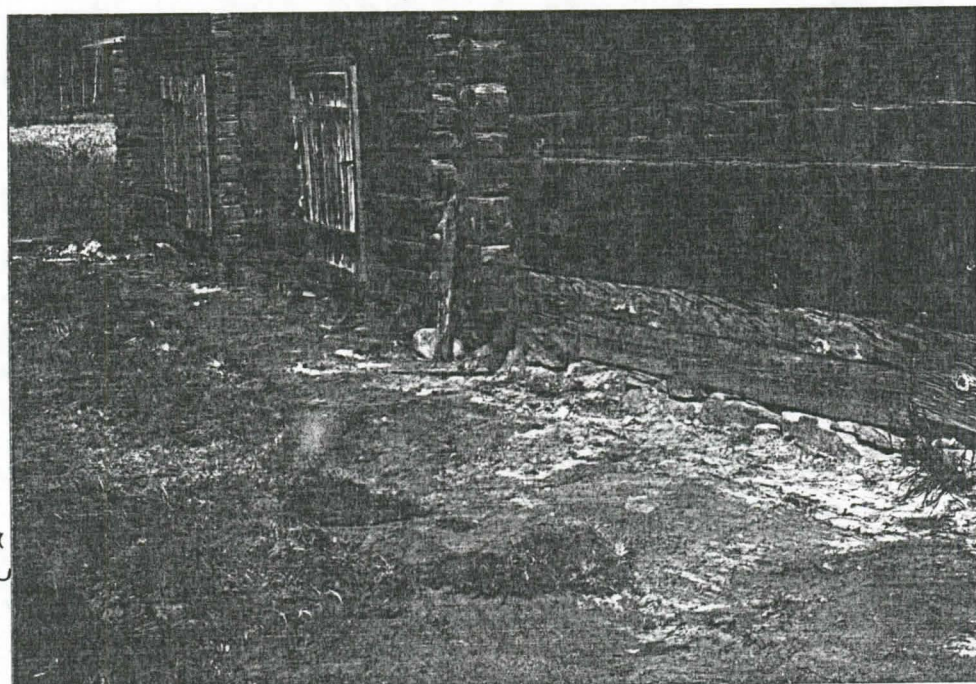
8.

ISOLADON, MAS-
SIINAHUONEEN JA
RUUMENHUONEEN
SEINÄVIERUSTA
(LOUNAISSEINÄ)
MAAN LUIS-
KÄÄTTISEN JÄL-
KEEN.

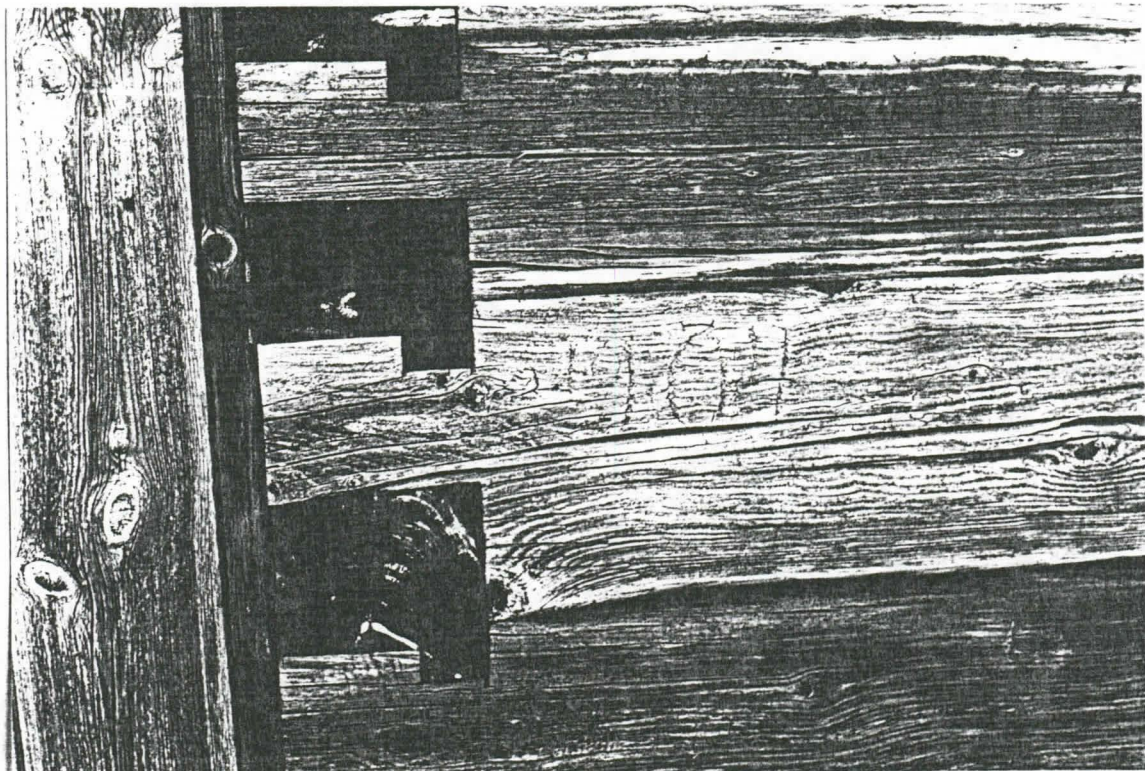
12. LUKKOSALVOS JA VUOSILUKU 1904 -
KOLMANNEKSI ALIN HIRSI TALLIN ETEISEN
LOUNAISSAINÄSSÄ

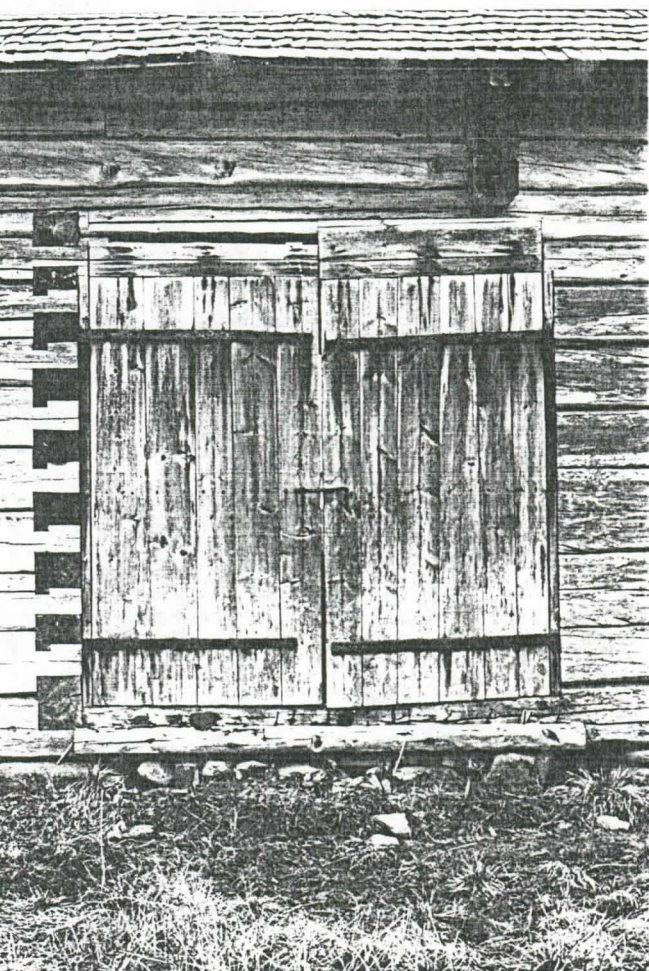
Isoladon koillisseinän pariovet (ovi 3) ovat samankokoiset ja rakenteeltaan samankaltaiset kuin ovi 2. Tallin puoleisen oven ylälaudasta puuttuu yläpuolisko; myöskin toisen oven ylimmäisessä laudassa on halkeama. Pienojen puunaulat ovat löystyneet ja osittain liukuneet pois paikoiltaan. Lähes koko oven yli yltävät saranat ovat ruosteessa, mutta silti toimivat ja muuten hyväkuntoiset. Ovessa on sekä sisä- että ulkopuolella haka. (Kuva 18)

18. ISOLADON OVI KOILLISEEN

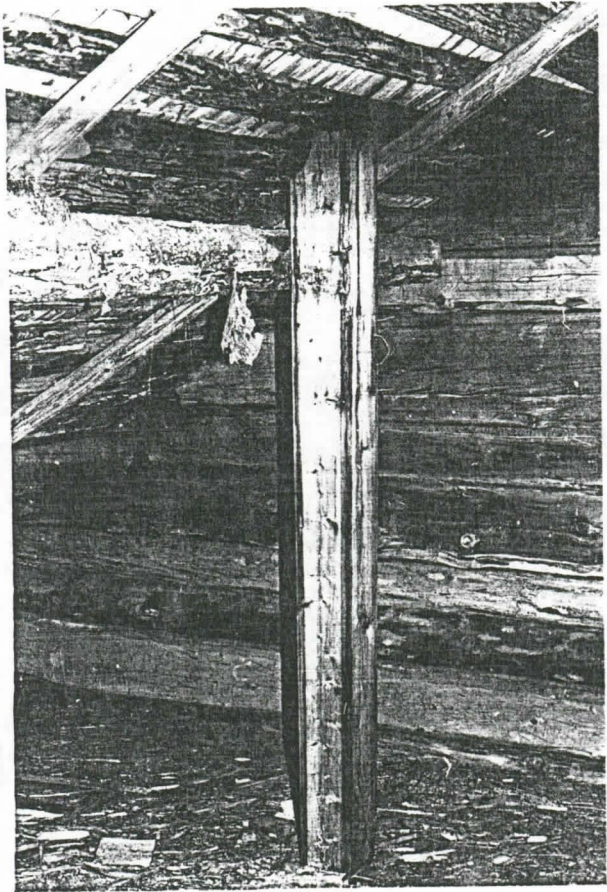
Tallissa on katolle johtava tuuletustorvi, joka on tehty neljästä sahalaudasta (ulkom. 6"x6"). Torvi on alapäästä jonkin verran laho ja välikaton laudoituksessa torven ympärillä on myös merkkejä vanhas-ta kosteusvauriosta (kuivunutta sienirihmastoja). Vintin kohdalla on tuuletustorven isoladon puoleinen seinä laho noin 70 cm vesikato-sta alas päin. Tuuletustorven juuri vesikaton päällä on tiivistetty kattopellillä. Tallissa torvea ympäröivistä rimoista on kaksi irronnut. Muuten tuuletustorvi on toimiva ja kunnossa.

20. TALLIN TUULETUSTORVI

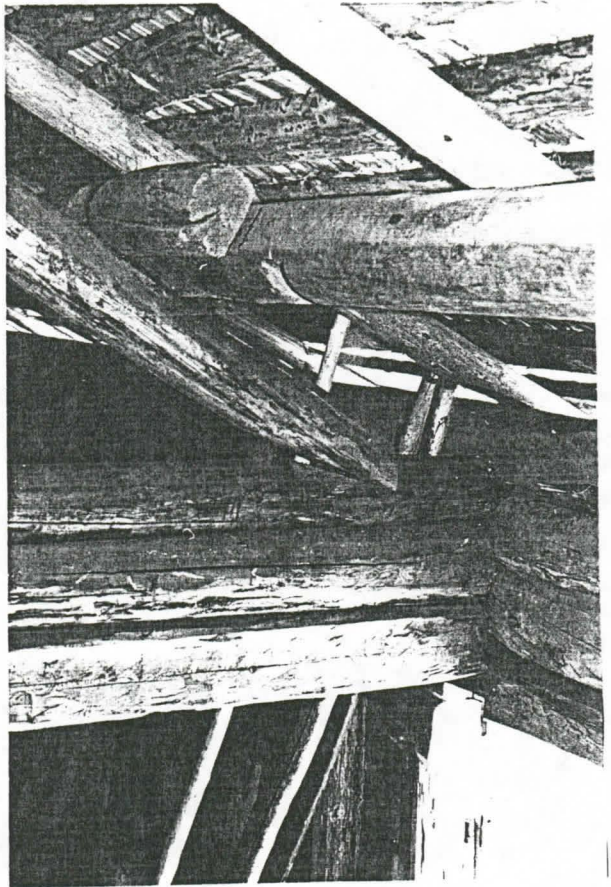
21. ISOLADON POIKKI KULKEVAN TUUKISEINÄN JA KOILLISSEINÄN LIITTYMÄKOHTA

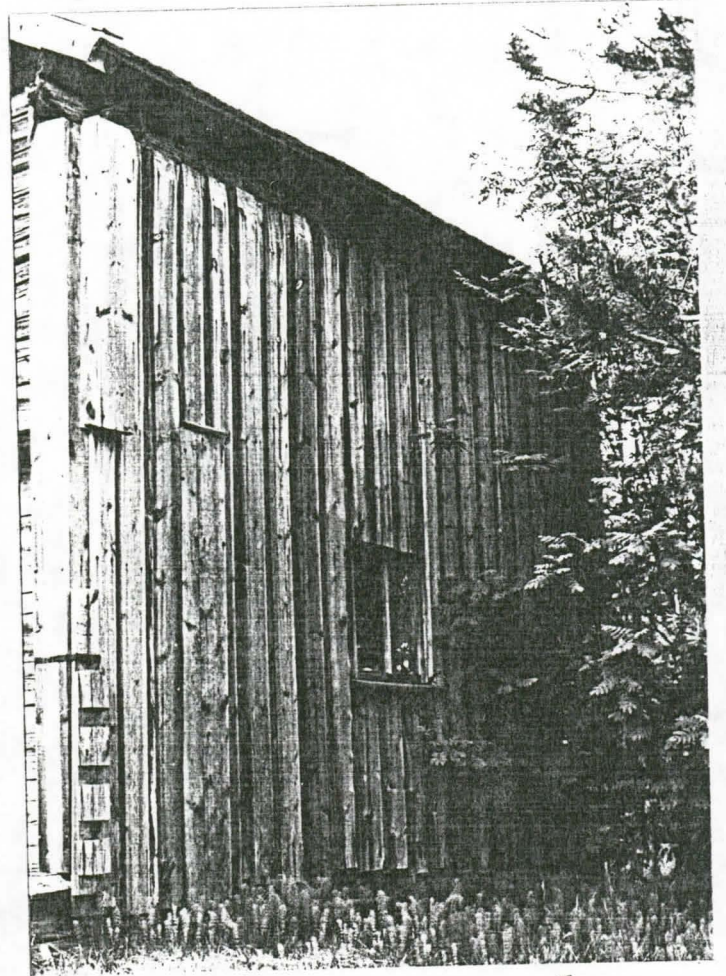
3. TÖRMÄAITTA: KAAKKOISSEINÄ

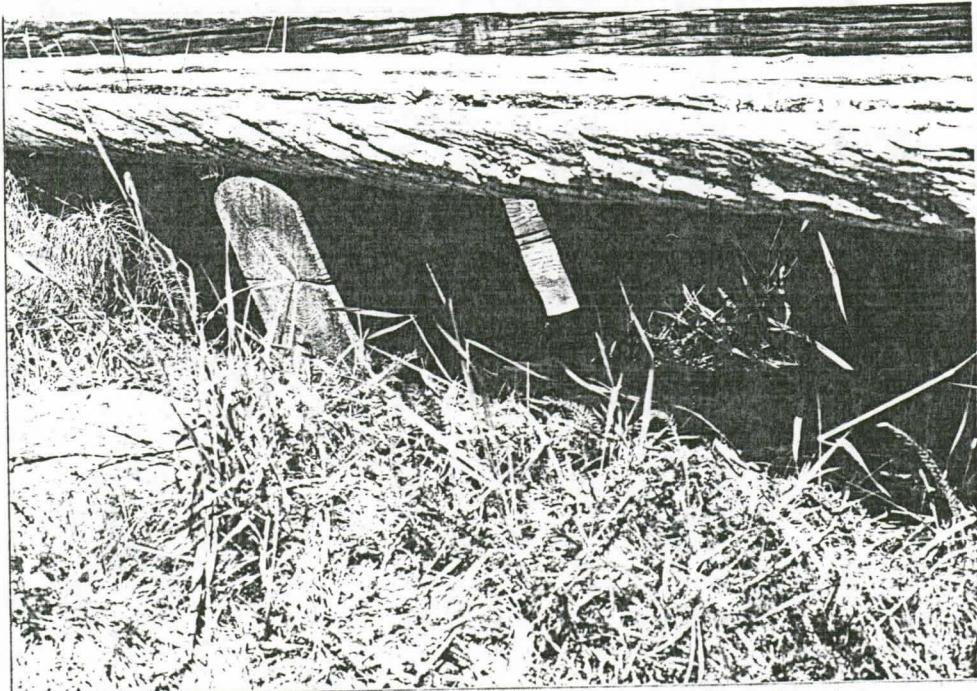
4. SILTA LAUKKUJEN VÄLIAIKAINEN NEG. RHO. 95728
TUKI

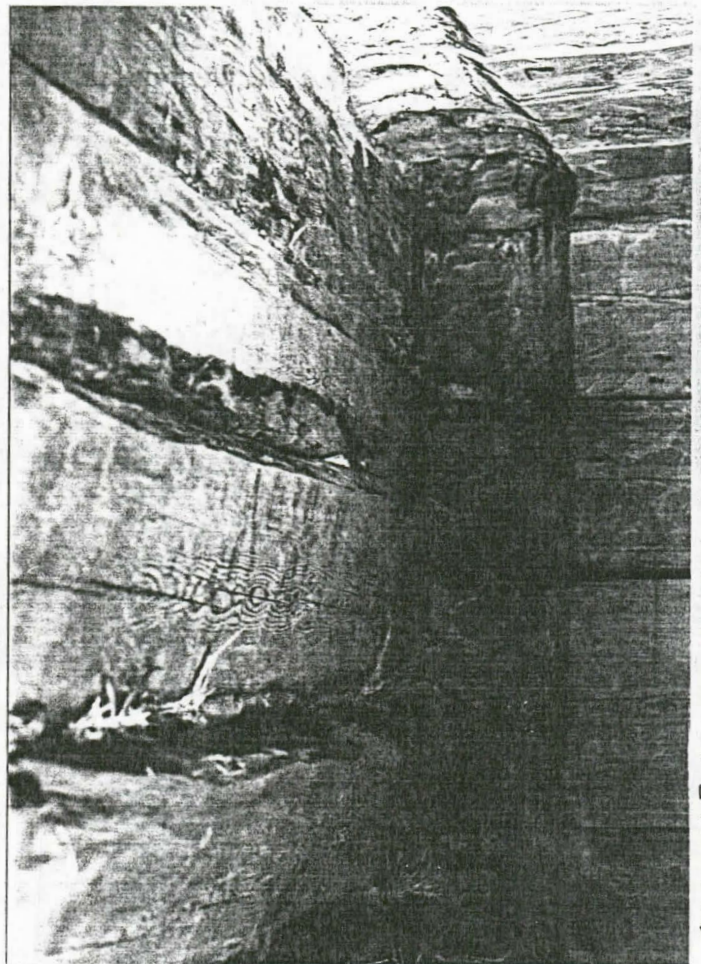
9. ITÄNURKKA SISÄLTÄ

(KUVA YLÖSALASIN)

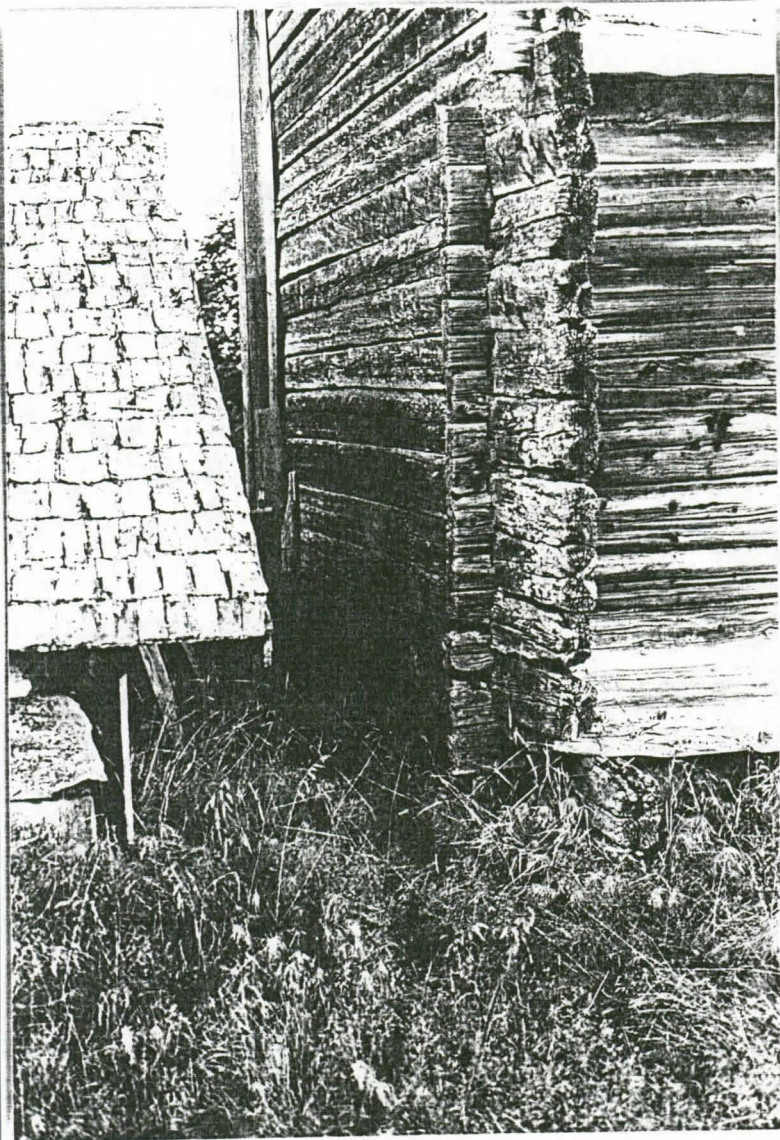
15. TÖRHÄAITAN LÄNSINURKKA JA
LUOTEISSEINÄ

Luoteisseinäessä on muutama kierteinen hirsi, joka ulkonee seinäpin-
nasta. Tällaisien hirsien yläpinnalle jää sadevesi helposti seisomaan. Seurauksena on suotuisat olosuhteet lahottajasienille ja puun-
tuholaisille. Luoteisseinän vauriot eivät ole suuria, vaikka pinta-
lahoa löytyy jonkin verran useamman hirren yläpinnasta. Lahon sy-
vyys on 1-3 cm ja se on paikoittaista. Selvimmin vaurioituneita ovat
hirsien 9, 10 ja 12 yläpinnat. Hirsien 5 ja 6 sekä 6 ja 7 välissä
on pienet hyönteisvaurioalueet. Vauriot ovat vanhoja (piirros 3).
Koko seinä on sieltä täältä jäkälöitynyt.
