LAMMINAHO: RUUMENHUONE-MASSIINAHUONE (rak.n:o 13-14)

Vauriokartoitus ja korjaussuunnitelma

Rakennuskonservaattori
Kaisu Siika-aho

27.3.1992

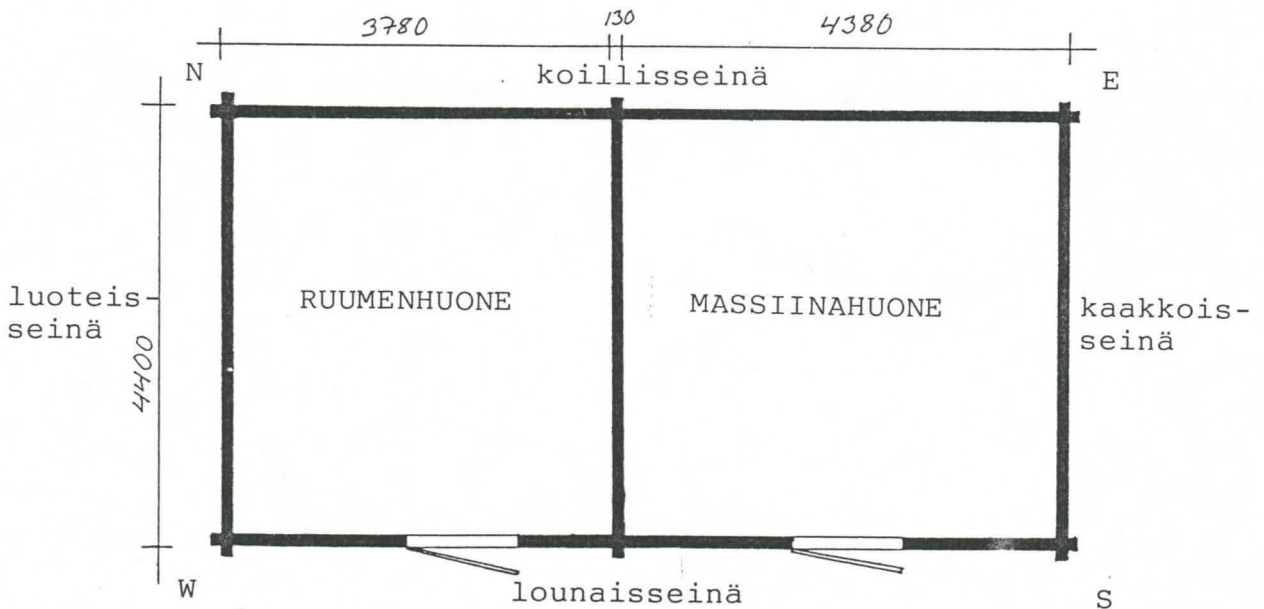
PIIRROS 1. Massiina- ja ruumenhuoneet.

RUUMENHUONE-MASSIINAHUONE (Piiirros 1; kuvat 1, 4-5)

Rakennus on rakennettu kivien päälle ja se on painunut jonkin verran. Massiinahuoneen pääty on isolato-rakennuksen päätyä vasten; päätyräystäis isoladon päätyräystäis alla. Massiina- ja ruumenhuoneella on yhteinen vesikatto.

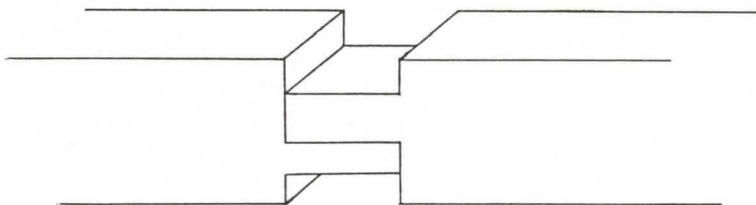
PIIRROS 2. Ruumenhuoneen ja massiinahuoneen hirsien liitostapa.

Ruumenhuone-massiinahuone -rakennus on kaksihuoneinen hirsirakennus, jonka ikä ei ole tiedossa. Massiinahuone muodostaa yhtenäisen hirsikehän, johon ruumenhuoneen koillis- ja lounaisseinät on liitetty. Hirret on liitetty nurkkasalvoksiin ilman vaarvoja tai muuta lukitusta, joka pitäisi niitä paikoillaan (piirros 2). Koillisseinällä kolme hirttä on kokonaan liittämättä massiinahuoneen hirsikehään. Ruumenhuoneen hirsissä on siirtomerkit sisäpuolella; ne ovat todennäköisesti olleet aikaisemmin nykyinen sisäpinta ulospäin, ainakin luoteisseinä.

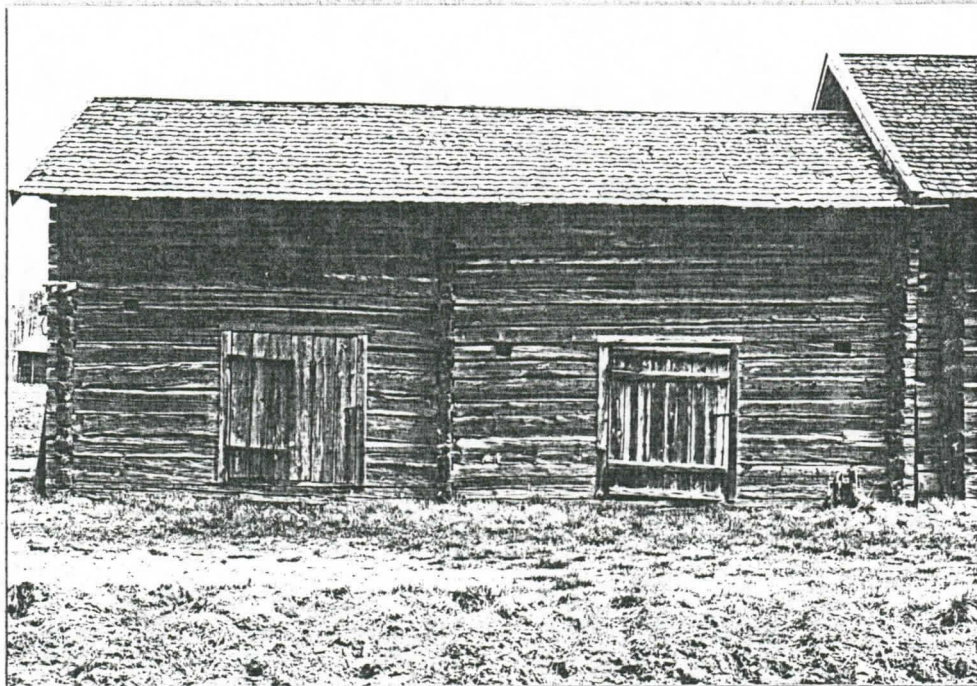
1. LOUNAISSEINÄ

Vuoden 1990 korjauksen yhteydessä rakennuksen lounaisseinän vierestä poistettiin maata. Tämä edesauttaa alimpien hirsien säilymistä kuivina. Lounaisseinän alahirsi on massiinuoneen kohdalta alapuoleltaan lahovikaista. Muuten massiinuoneen hirret ovat hyväkuntoisia.

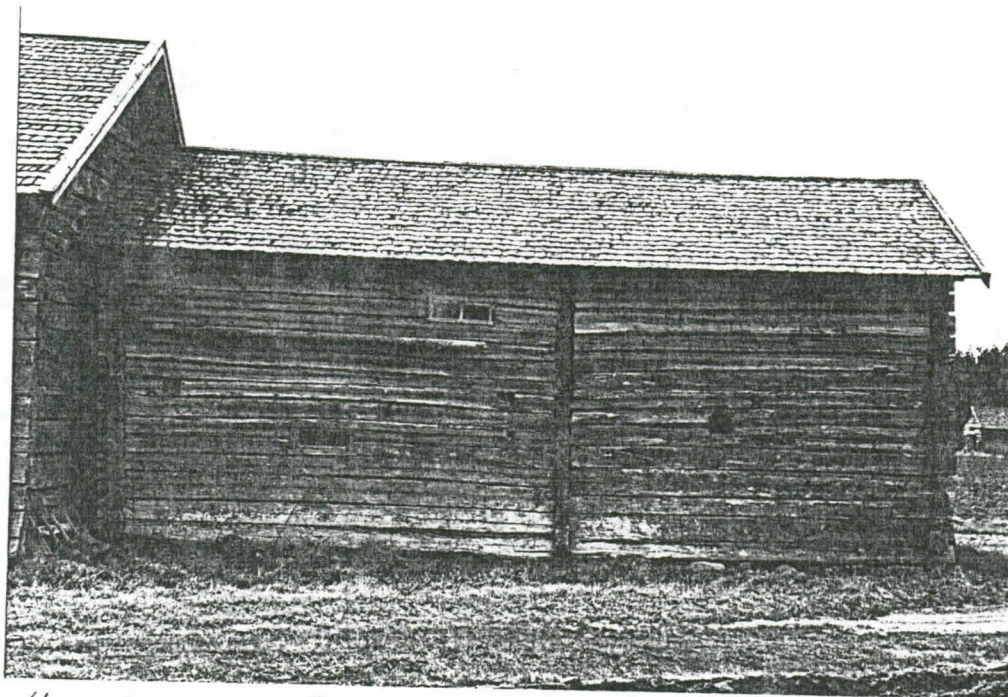
4. KOILLISSEINÄ

Massiinuoneen hirsissä ei ole koillisseinällä merkittäviä laho-
tai hyönteisvaurioita. Seinän neljässä alimmassa hirressä on jon-
kin verran sammalta.

Ruumenhuoneen seinähirret ovat siirtyneet pois paikoiltaan massiinuoneen nurkkaliitoksesta siten, että 5.-9. hirren kohdalla siirtymä on 3-5 cm. 10.-12. hirsi on kokonaan liittämättä nurkkaan; hirsien päiden kohdalla on 5 cm:n levyinen rako.

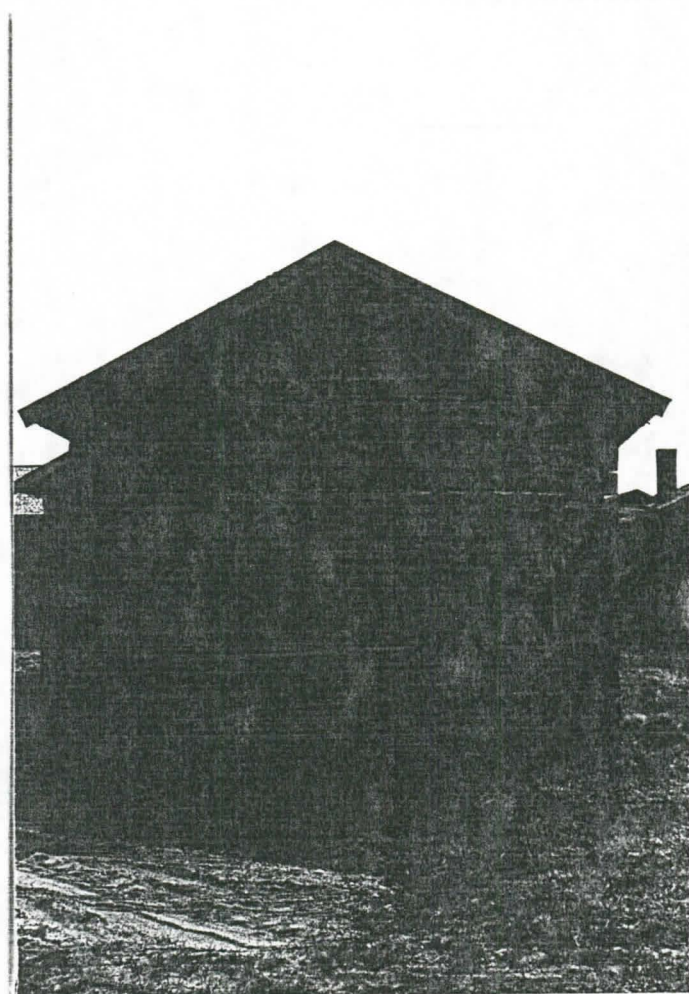
5. LUOTEISPÄÄTY

Kun rakennus on painunut, on siitä eniten joutuneet kärsimään väli- ja päätyseinien alimmat hirret. Niinpä luoteisseinänkin alin hirsi on painunut maahan. Se on alapuoleltaan laho länsinurkan puoleisesta päästä.

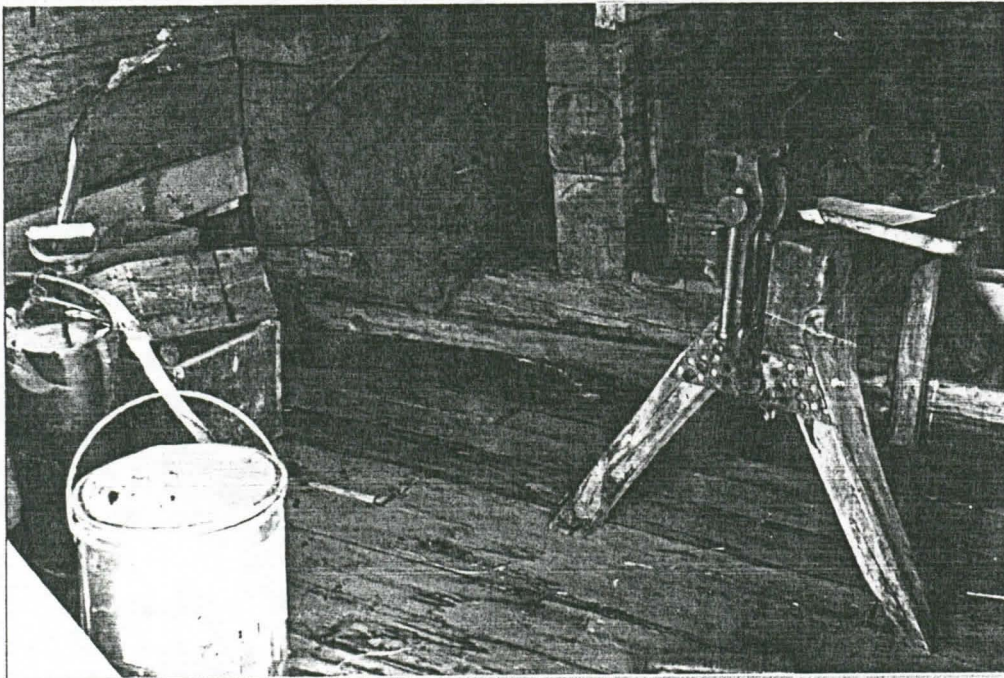
13. MASSIINAHUONE; INTERIÖÖRI NEG. RHO 95561
-VILJANPUHDISTUSKONEEN HIRSINALUSTA

Massiinahuoneen lattia avataan. Seinäviertä kiertävät laudat irroitetaan ja merkitään. Lattialaudat merkitään sitä mukaa kun ne irroitetaan ja samat merkinnät tehdään lattian piirustukseen (liite 1). Purkamisen aloitetaan masiinan vierestä, pahiten vaurioituneesta kohdasta. Laudoitusta puretaan aluksi vain sen verran, että päästään arvioimaan lattiankannattajien kunto. Lahonneet kannattajat korvataan samankokoisilla kannatushirsillä. Lattialaudoista uusitaan vain ne osat, jotka ovat lahonneet käyttökelvottomiksi. Nykyiselläänkin lattialaudotuksessa on käytetty lyhyitäkin laudanpätkiä, joten lahovikaisesta laudasta poistetaan vain lahonnut osa kuitenkin siten, että vanhan ja uuden laudan päät ovat tukevasti kannattajien päällä. Koillisseinän vierellä olevaa korokeosaa käsitellään kokonaisuena ja tunkataan ylös päin tarvittaessa.

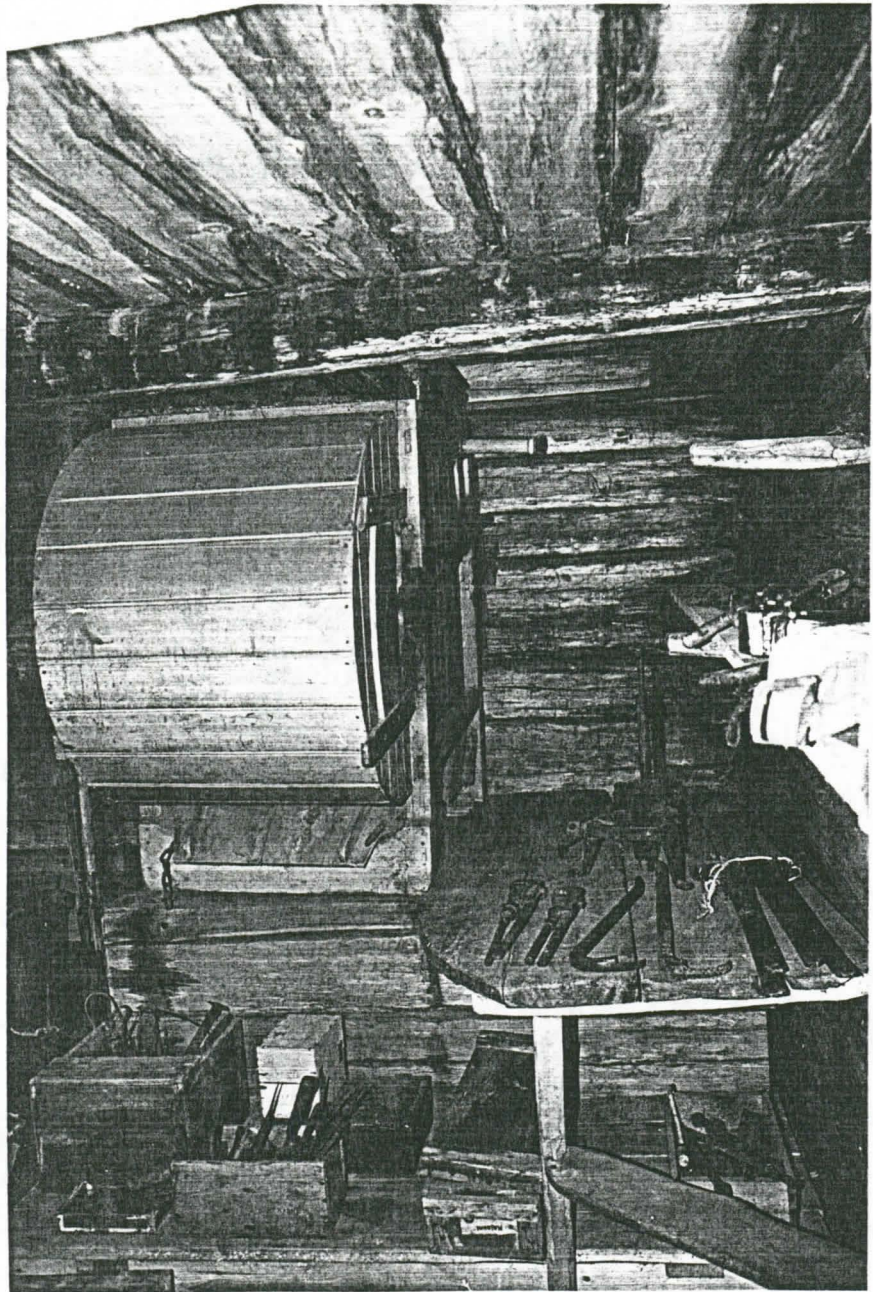
14. MASSIINAHUONE; POHJOISNURKKA
5521:380
SISÄLTÄ SEKÄ VIJANPUHDISTIN, VALOK. PIIRKKO RYÖMÄ 1991

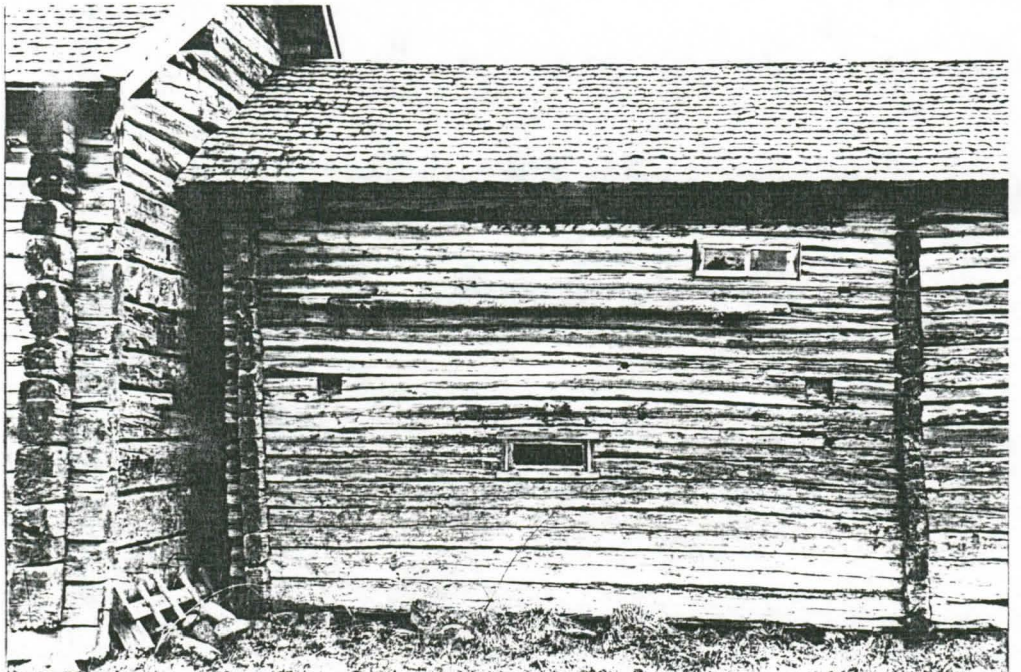
15. MASSIINAHUONEEN
KOLLISSEINÄ JA ISO-
LADON PÄÄTY
