HELSINKI

Konala, Kolsarintie 8 C

Ensimmäisen maailmansodan aikaisen Helsingin maalinnoituksen tukikohta XXVII:2
tarkastus 6.8.2014

Helsingin kaupungin museo

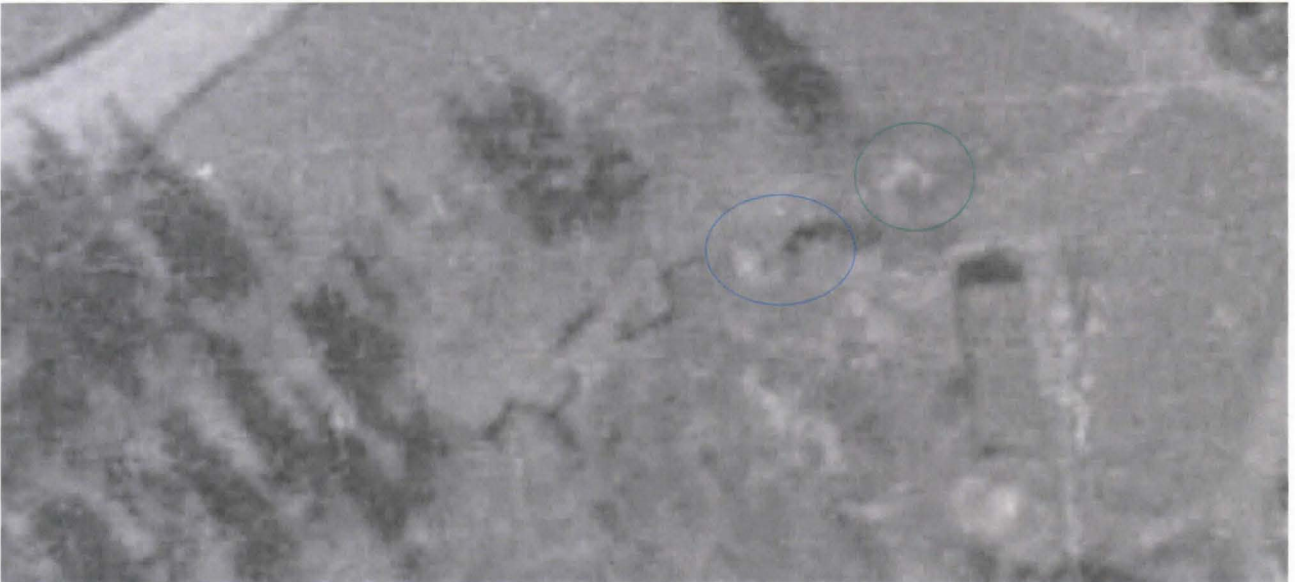
Vuoden 1950 ilmakuvassa taisteluhauta on selvärajainen rakennuksen kohdalla. [Havaintopisteiden 2- ja 3 kohdalla](#) rajat eivät ole selviä vaan kohdalla on vaaleampi alue kuten tuliaseman kohdalla. Kohdalla on voinut olla jonkin purettu katettu rakennelma. Todennäköinen [tuliasema](#) näkyy linjan päässä.

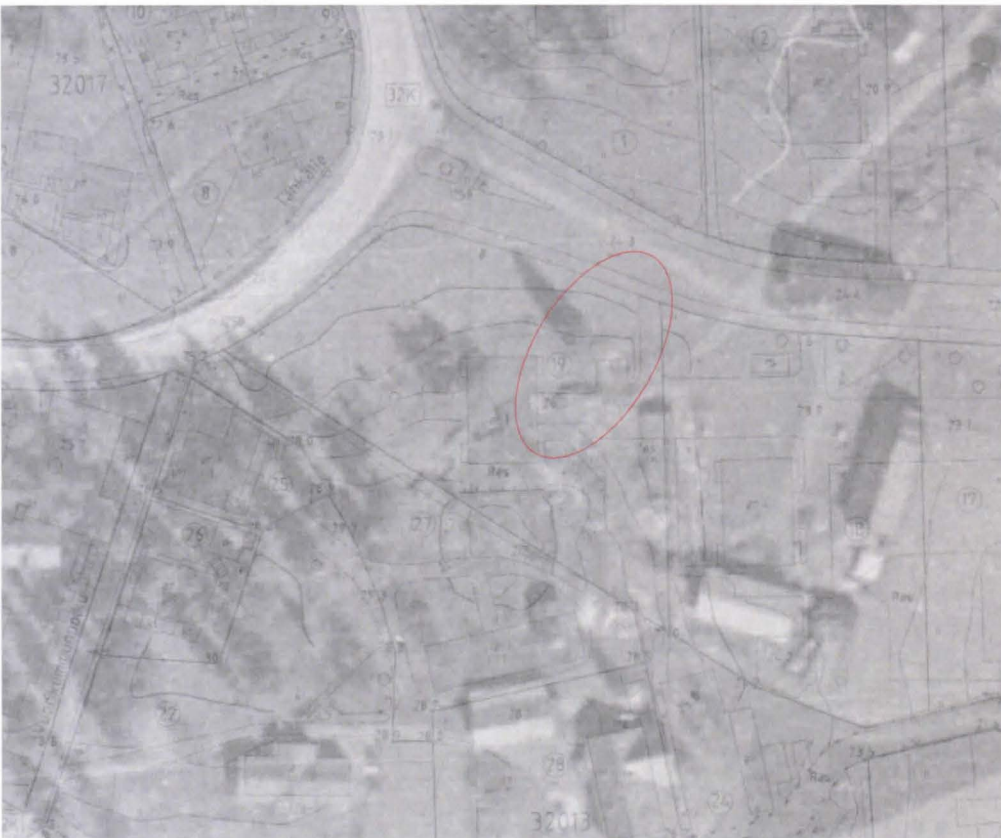
Vuoden 1950 ilmakuva ja kantakartta päällekkäin. Linnoitteiden sijainti verrattuna nykyisiin rakenteisiin näkyy. Asemointi heittää hiukan, sillä tuliasema sijaitsi selvästi pihama-alueen pohjoispuolella. Tarkastusalue on ympyröity.
