Lapin ELY -keskus

PELLO JA YLITORNIO ARKEOLOGINEN JA KULTTUURIHISTORIALLINEN SELVITYS

**Tengeliöjoen vesistön
Miekojärveen laskevien
Aalis-, Kontta-, Luomalan- ja
Alposjokien kalataloudellisesti
kunnostettavat virta-alueet**

29.8.2014

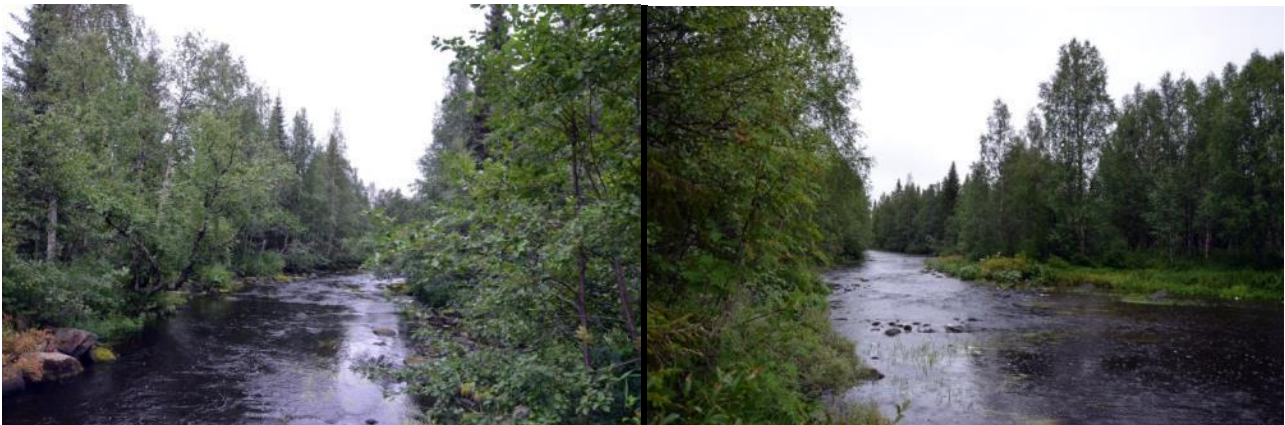
Rannoilla vähäistä uiton perkauskivikkoa, 1970-luvun jälkeen rakennetut silta-penger, oja ja vapaa-ajan asunto. Kulttuurinen merkitys vähäinen, ei merkittäviä uiton tai maatalouden rakenteita.

Kuvat: Aalisjoen kunnostusalueen yläjuoksua ja alajuoksua.

Ei suosituksia

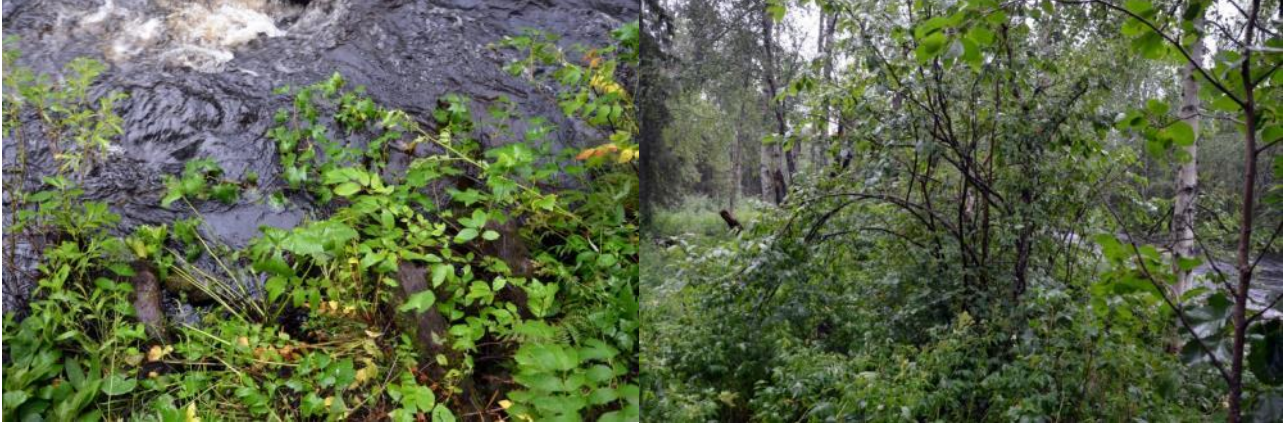
Kulttuuriympäristökohde, Pahtakoski, suisteen jäänteet, hirsisiä ja painokiviä, suositellaan säilytettäväksi uitosta kertovina rakenteina. Kts. Liite 1 Pahtakoski.

Kuvat: Vasemmalla Pahtakosken ohjeseinän hirsirakenteen jäänteitä. Alimmat, rakenteen sisään menevät hirret viittaisivat rakenteen olleen kaksiseinäinen puusuiste eli arkkusuiste. Kivien ja hirsien poiston jälkeen metsittyneen suisteen jäänteitä ei voi hahmottaa maisemassa.

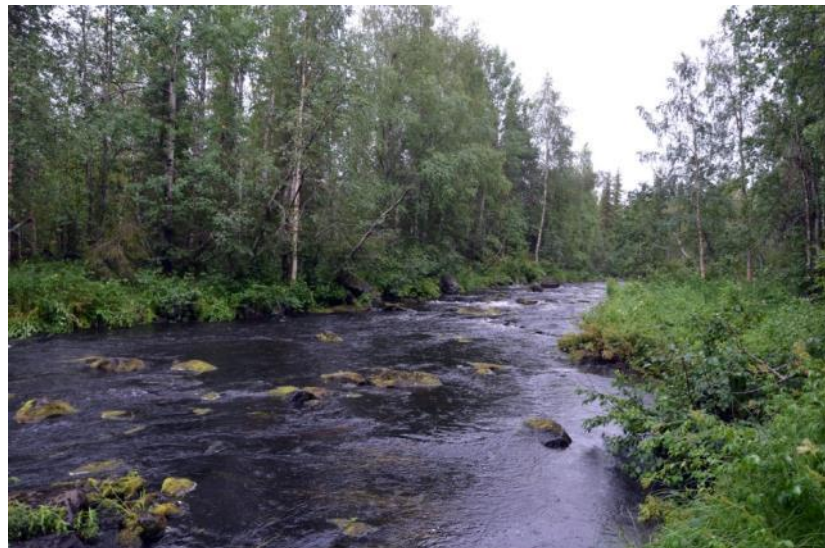
Kuva: Pahtakoski, yleiskuvaa koskesta

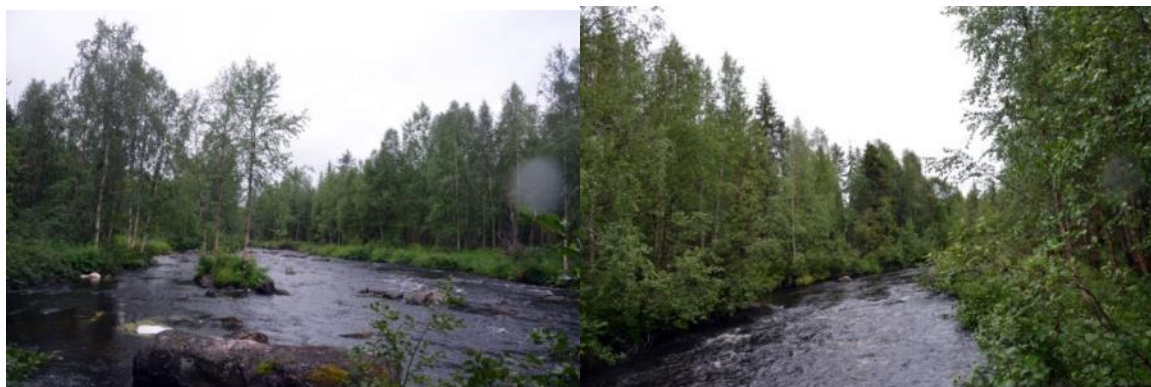
Kuvat: Vasemmalla metsittyntä saari edustaa mahdollisesti virtaa kaventaneen ohjeseinän jäänteitä. Oikealla yleiskuvaa virtapaikasta.

Ei suosituksia

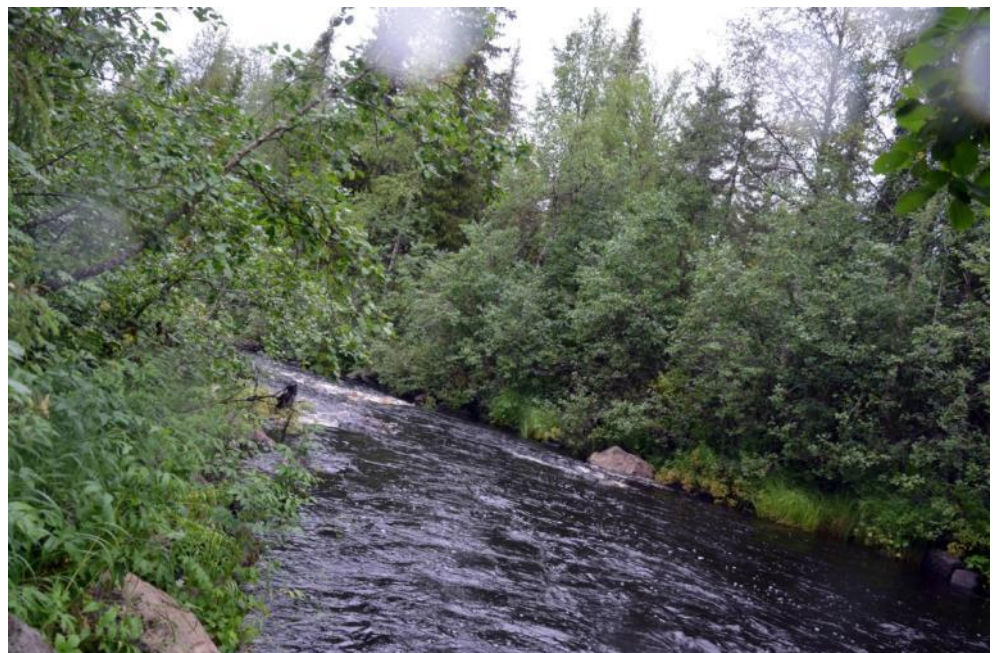
Rannoilla on uiton metsittyntä perkauskivikkoa, uiton piirteet ovat huonosti tunnistettavissa. Kulttuurinen merkitys vähäinen, ei merkittäviä rakenteita.

Kuva: Kunnostusalueen maisemaa

Ei suosituksia

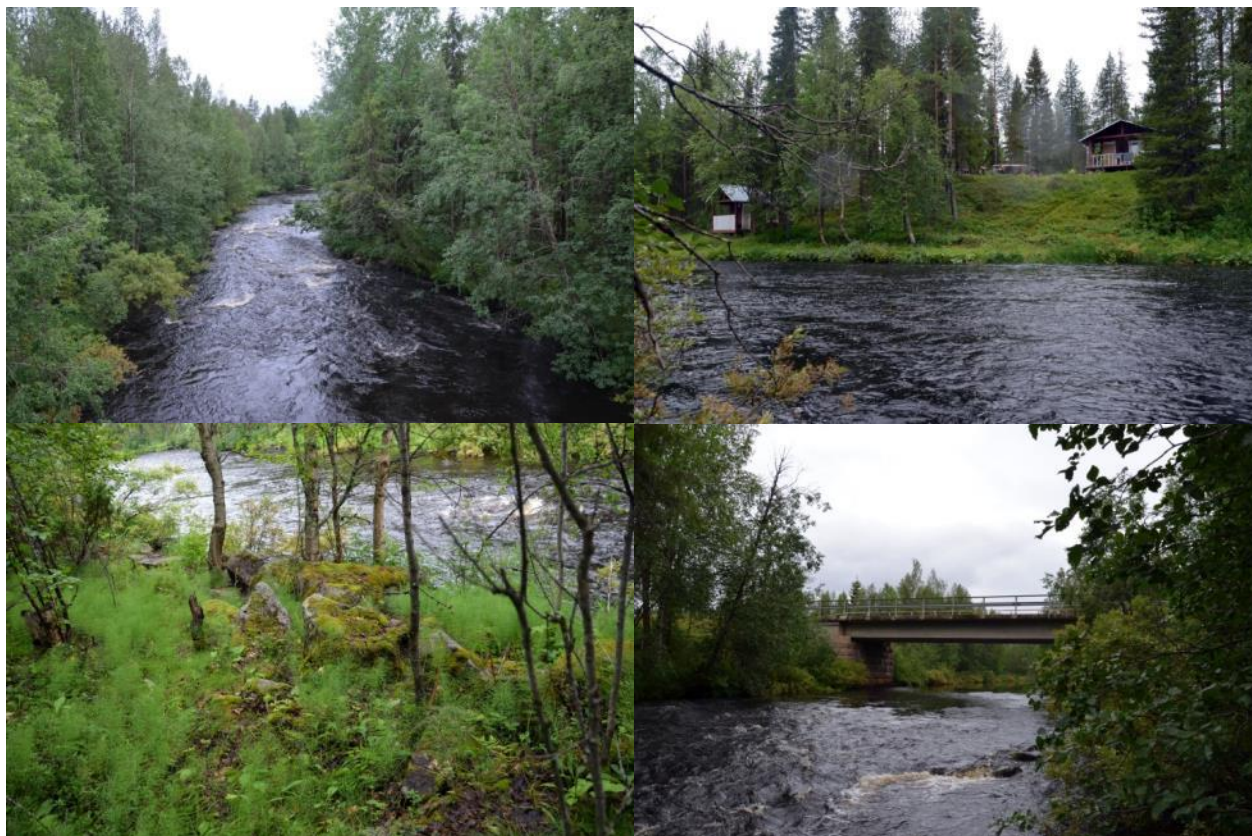
Maantie, silta ja kaksi huvilaa 1900-luvun jälkipuoliskolta. Rannoilla on uiton metsittyntä perkauskivikkoa ja rännimäinen uoma. Uiton piirteet ovat huonosti tunnistettavissa. Kulttuurinen merkitys vähäinen, ei merkittäviä rakenteita.

Kuvat: Sillalta, länsipuolen mökki, raivauskivikkoa, maantiesilta.

Ei suosituksia

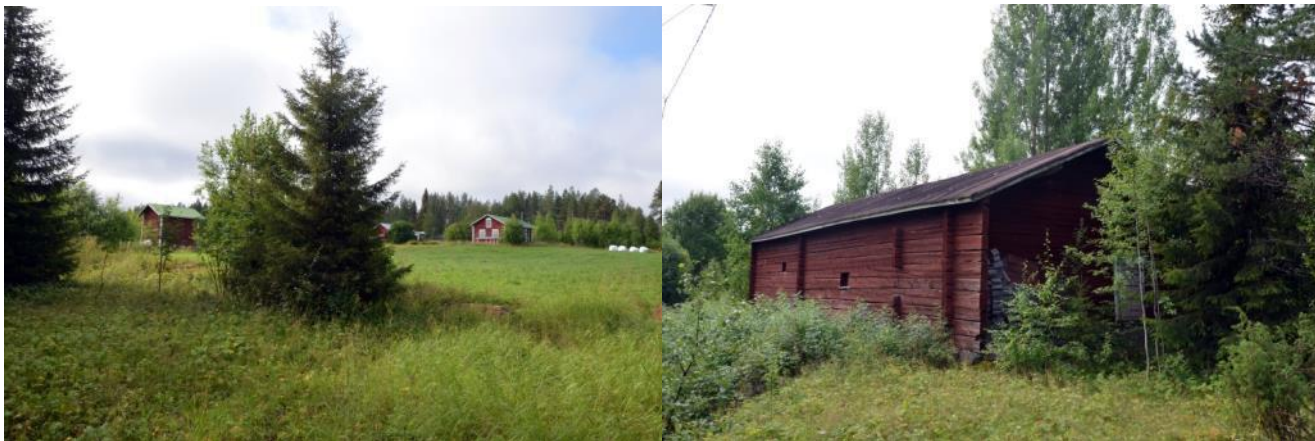
Myllyrova: Vanha asuinrakennus, aittoja ja talousrakennuksia. Tilan suurehko hirsirakennus on lähellä rantaa.

Kuvat: Vas., Myllyrovan pihapiiri jää kauemmaksi rannasta, peltojen taakse. Oik., rantatörmällä sijaitseva kookas, hirsirakenteinen talousrakennus.

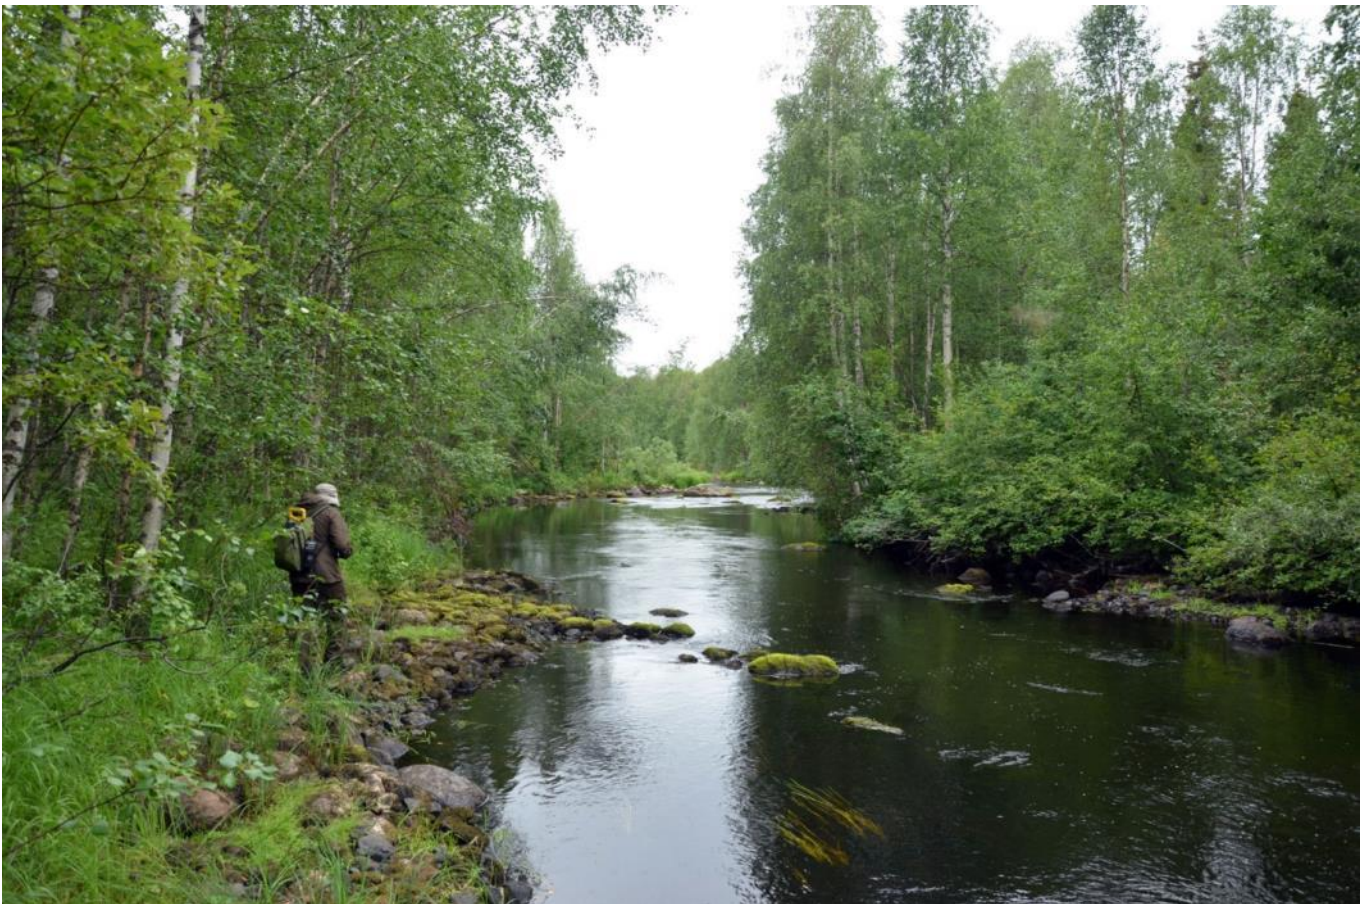
Kulttuurimaisemaa leimaa luonnontilaisuus. Uitosta kertovat vähäiset raivauskivikat. Maatalouden ja uiton piirteet ovat huonosti tunnistettavissa. Kulttuurinen merkitys vähäinen, ei merkittäviä rakenteita. Niittylatojen jäänteet jäävät kunnostusalueen ulkopuolelle.

Kuva: Kunnostuskohde 4, näkymä alajuoksulle

Ei suosituksia

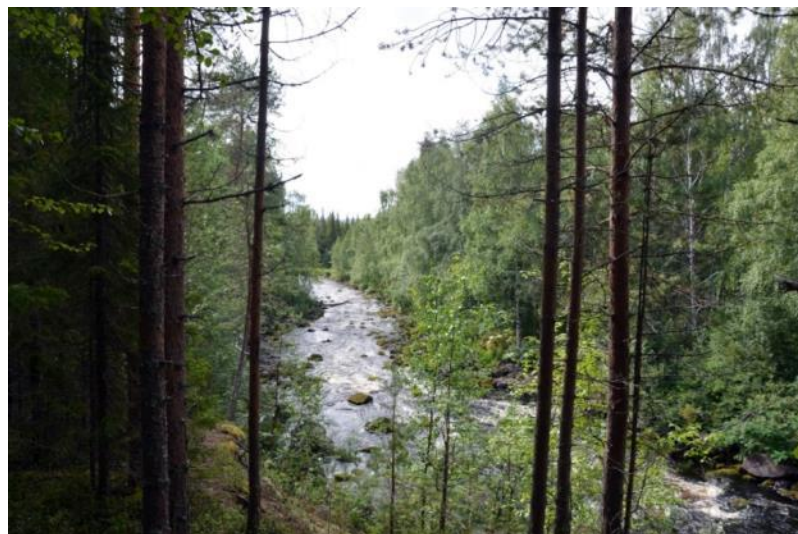
Kuva: Konttaköngäs, kunnostusalueen pohjoispäätä itärannan näköalapaikalta nähtynä. Etualalla on kivikautinen asuinpaikka.

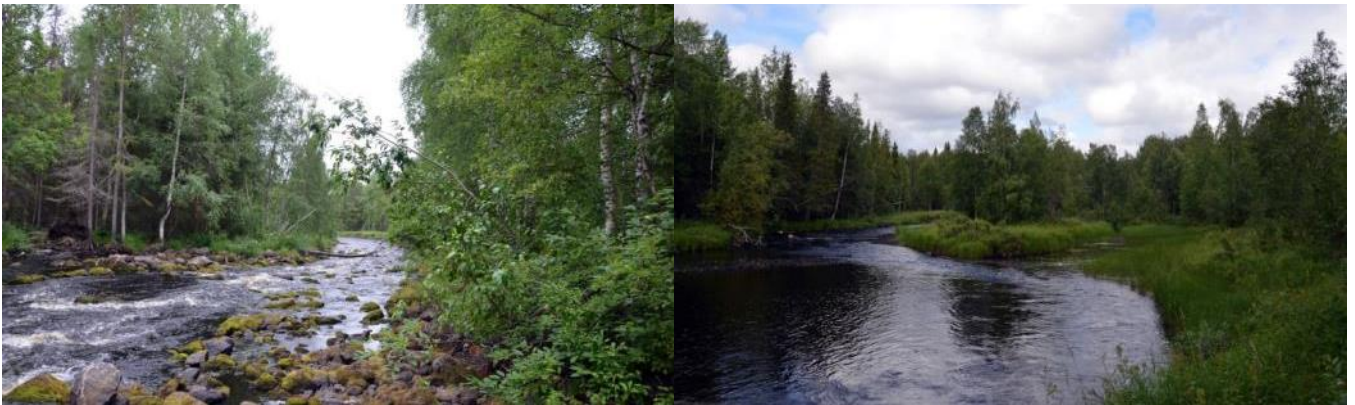
Uitosta näkyvästi kertovat rakenteet jäävät pääosin kunnostusalueen pohjoispuolelle. Niistä merkittävimmät ovat kosken länsipuolella sijaitsevat kahden uittoruuhun jäänteet. Myös koskenniskan säästöpadosta on säilynyt maapatoa sekä kosken arkkujen jäänteitä nykyisen kävelyreitit ja sillan alla. Uudempi, 1930-luvun alkupuolella valmistunut ja ajan uittorakentamista hyvin edustava uittoruuhi on metsittymisestä ja tuhoutumisesta huolimatta edelleen tunnistettava osa koskiympäristöä. Kunnostusalueella uiton rakenteita edustavat rantojen raivauskivikot, uittoruuhun eteläpään uoma ja sen vähäiset puurakenteet. Kosken myöhempi raivaus on muuttanut ruuhun eteläpään ympäristöä. Uiton piirteet ovat uittoruuhun osalta hyvin tunnistettavissa. Uiton merkkien yleisen häviämisen vuoksi, uittoruuhun ja säästöpadon jäänteitä voidaan pitää hyvin merkittävinä. Niiden laajamittaista purkamista ja vaurioittamista kunnostustöiden yhteydessä tulisi välttää.

Kuvat yllä: Kunnostusalueen keskivaiheilta ja eteläpään suvannosta, jossa maatalouteen liittyvä rantaniittyjen luonne on hallitseva piirre maisemaa. Kunnostusalueen ulkopuolella on niittyladon jäänteet.

Ehdotus, kiinteä muinaisjäänös Konttaköngäs 3, uittoruuhet ja säästöpato. (uusi kohde). Muinaisjäänös, Konttaköngäs 1, kivikautinen asuinpaikka (vanha kohde). Mahdollinen muinaisjäänös, Konttaköngäs 2, tarinapaikka, sijainniltaan epävarma. Muinaisjäänöskohteisiin ei saa kajota. Kts. Liite 1 Konttaköngäs.

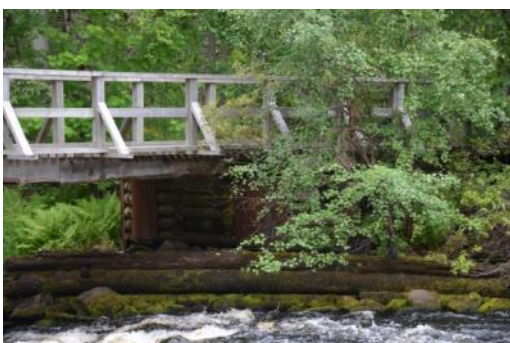
Kuvat vasemmalla: Kunnostusalueen ulkopuolella olevan säästöpadon jäänteitä nykyisen sillan alla sekä uittoruuhun pohjaa.

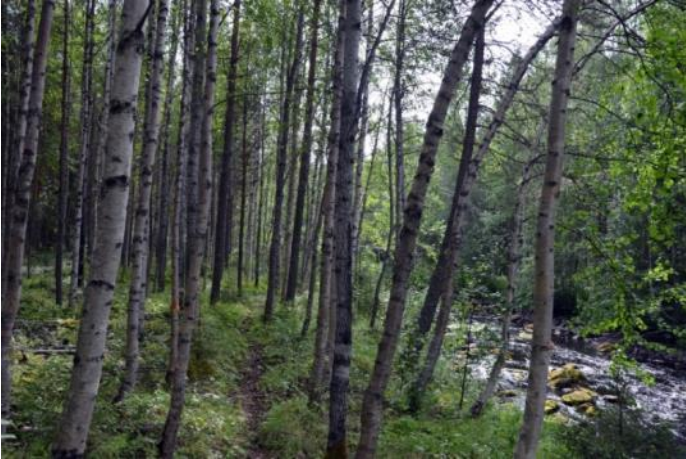
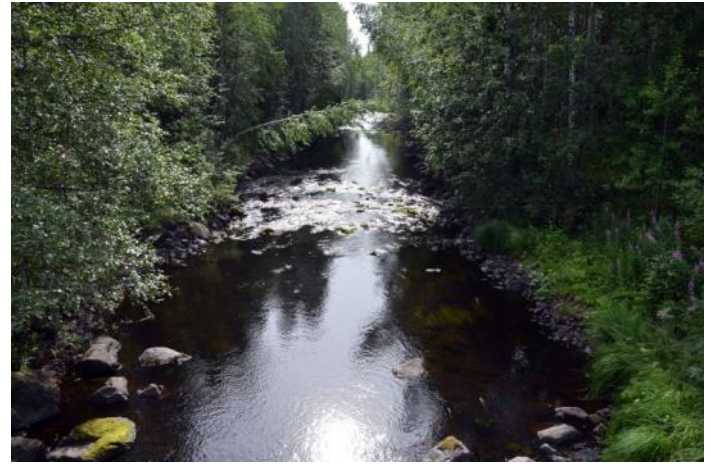
Kohde 8, Suezin kanavan kuva

Uittokanava 1950-luku. Kanavalla on merkitystä esimerkkinä 1950-luvun uittorakentamisesta. Uomaan liittyneet uittorakenteet on purettu, uoma on kivetty, rannat ja terassit ovat metsittyneet, joten uiton ja ihmisen rakennustoiminnan piirteet ovat huonosti tunnistettavissa. Vaikka kanavaan ei liity enää tunnistettavia uittorakenteita, on sillä ja sen linjauksella itsessään merkitystä uitosta ja uittotoiminasta kertovana rakenteena.

Kuvat: Yläriivi: Kanavan itärantaa, kaivutyön maamassat on levitetty tasaiseksi terassiksi. Uomaan on lisätty paikoin kiviä 1970- ja 1980-lukujen ennallistamisen yhteydessä. Alarivi: Säästöpadon paikalle on rakennettu tekokoski ja siltaa on uusittu.

Kulttuuriympäristökohde, Suezin kanava, kanavalinjaus, merkittäviä maisemanmuokkauksia ei suositella ominaispiirteiden säilyttämiseksi.

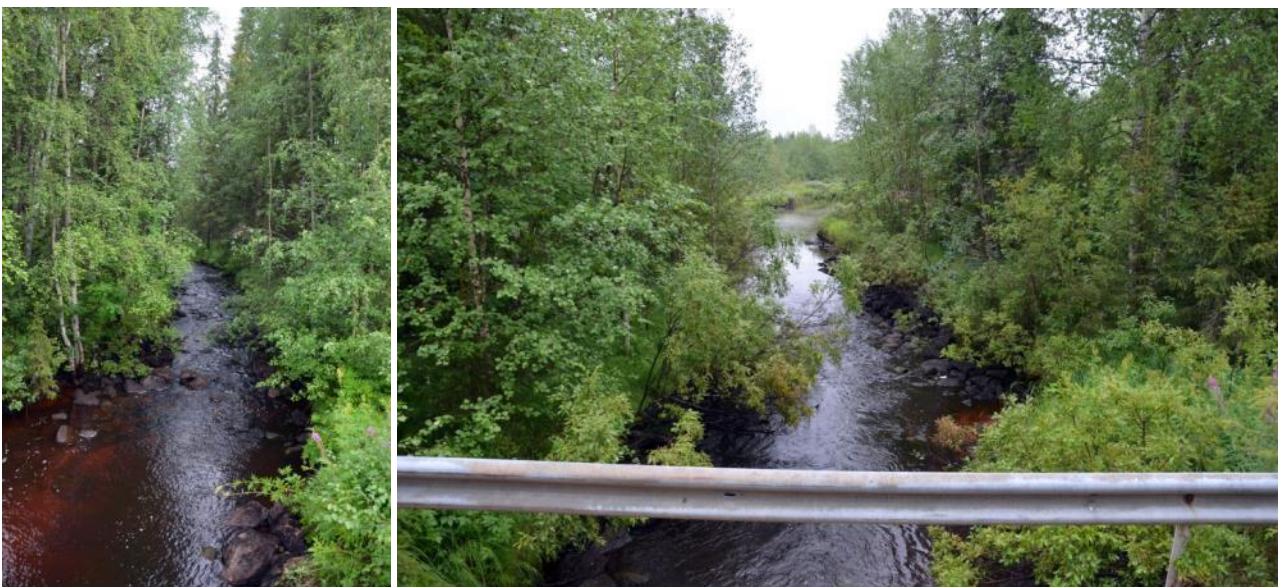
Luomalanjoen kuvia, kohde 2

Rannoilla on vähäisessä määrin perkauskivikkoa. Uiton piirteet ovat huonosti tunnistettavissa. Kulttuurinen merkitys vähäinen, ei merkittäviä maatalouden tai uiton rakenteita.

Kuvat: oikealla kunnostusalueen pohjoisosaa, vasemmalla eteläosaa sillalta kuvattuna.

Ei suosituksia.

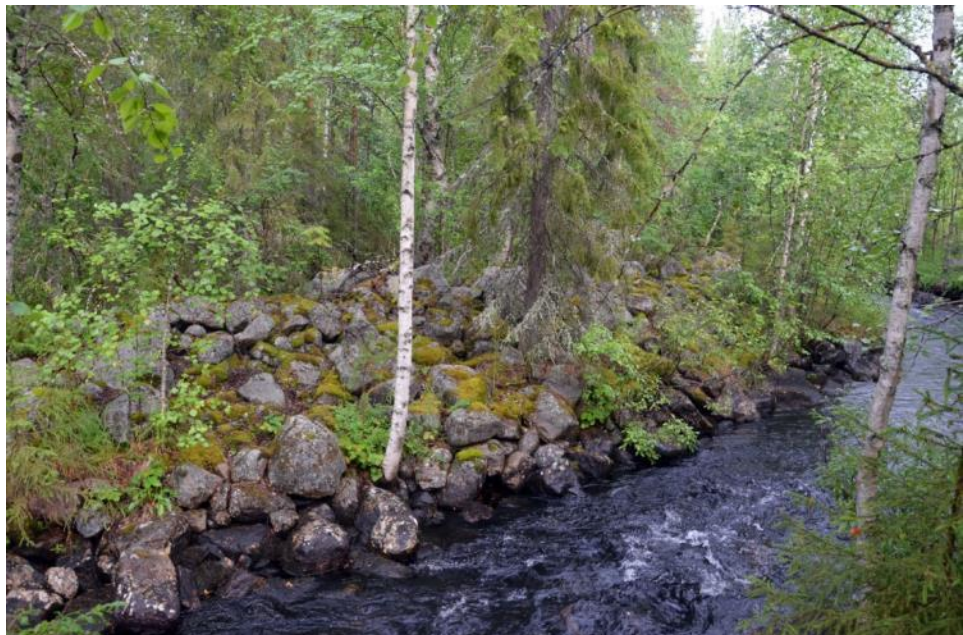
Alposjoen kunnostusalue 3

Kuva: Uiton piirteitä edustavat rannan suurikokoiset raivauskivikasat ja rännimäinen virta.

Kulttuuriympäristökohde, (aluekokonaisuus, kohteet 2-4) Alposjoki, uittotoiminnan jäljet nähtävissä, säästöpato, rännimäinen uoma, raivauskivikot, lammen uittoränni. Uiton rakenteiden jäänteet suositellaan säilytettäväksi.

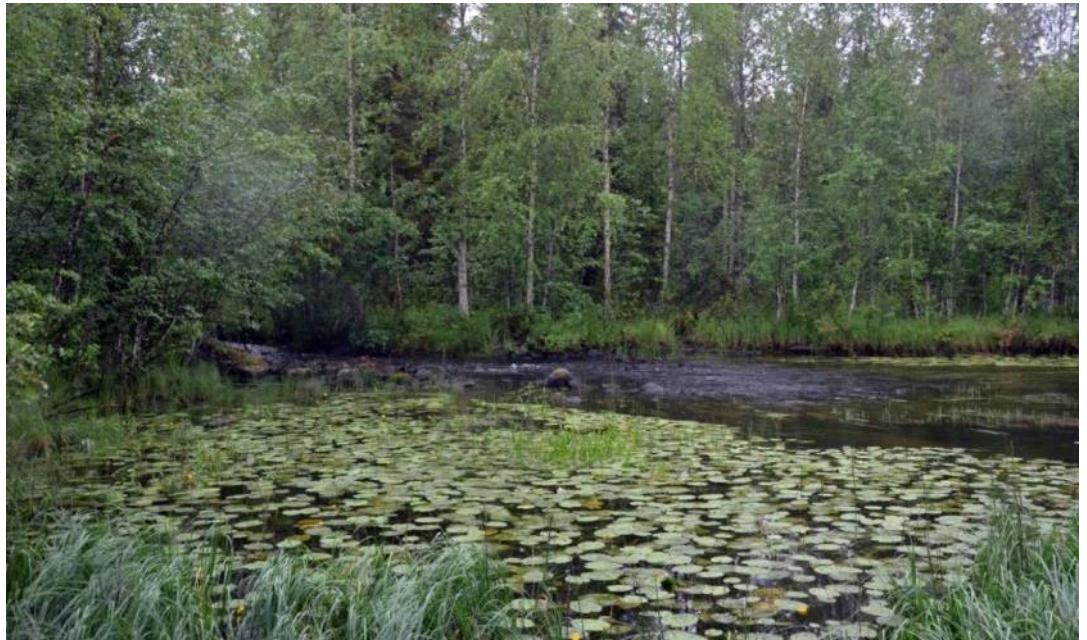
Vääräkkäkoski

Kuva: Alposjoen keskivaiheilla on pieni suvantolampi ja joenuomassa on pieni kivimuuri.

Kulttuuriympäristökohde, (aluekokonaisuus, kohteet 2-4) Alposjoki, uittotoiminnan jäljet nähtävissä, säästöpato, rännimäinen uoma, raivauskivikot, lammen uittoränni. Uiton rakenteiden jäänteet suositellaan säilytettäväksi.

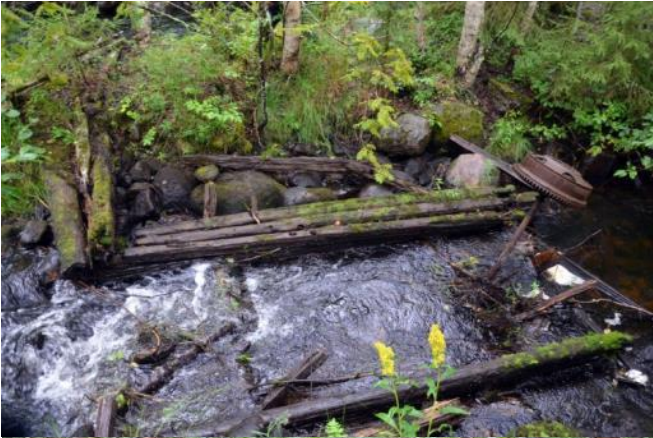
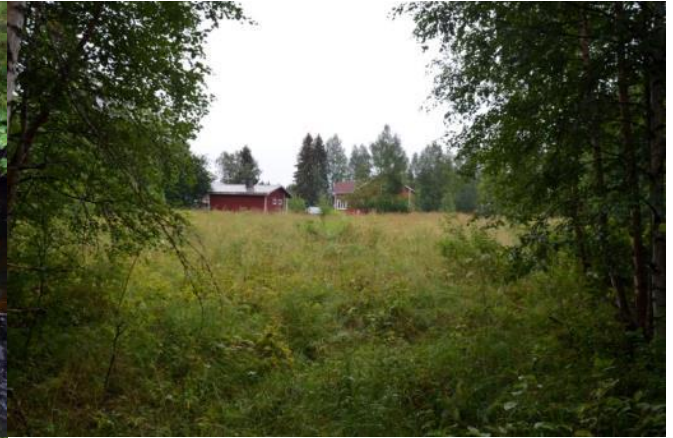
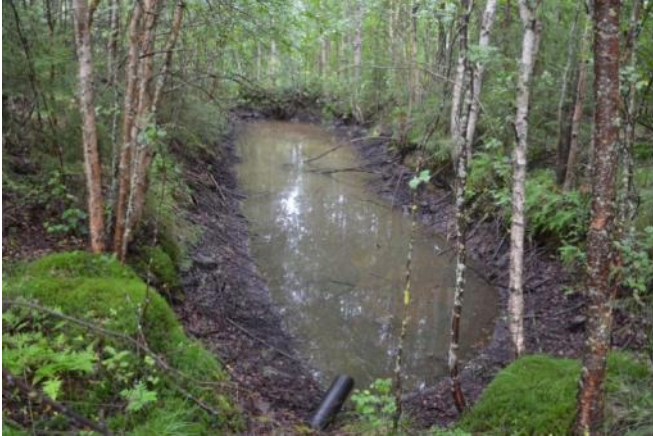
Kohde 5 Suukoski

Kuvat: Yläriivi: Myllyn jäänteet ja Alposlahden tilakeskus myllyltä kuvattuna. Vasemmalla yksi jokivarteen kaivetuista kala-altaista.

Muinaisjäännös, uusi kohde, Suukoski, myllypaikka, kohdetta ehdotetaan kiinteäksi muinaijäännökseksi. Muinaijäännöskohteisiin ei saa kajota.

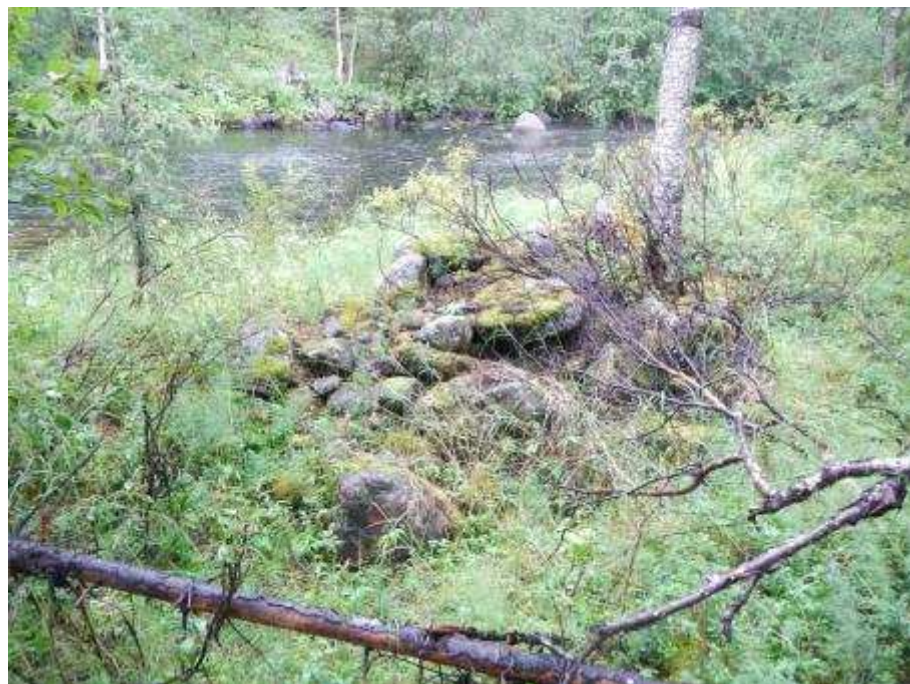
Pitkäkosken yläjuoksun itärannalla on huonosti säilyneitä uittorakenteiden jäännöksiä ja todennäköisesti koskenperkauksen tuloksena syntyneitä raivauskivikkoja noin 50 m matkalla. Kiviraunioiden eteläpäässä on puoliympyrän mallinen kivikasa, jolla on kokoa noin 5 x 2 m ja korkeutta 1 m. Rakenteen funktio jäi epäselväksi.

Kuva 1. Kiviraunio Pitkäkoski 1.

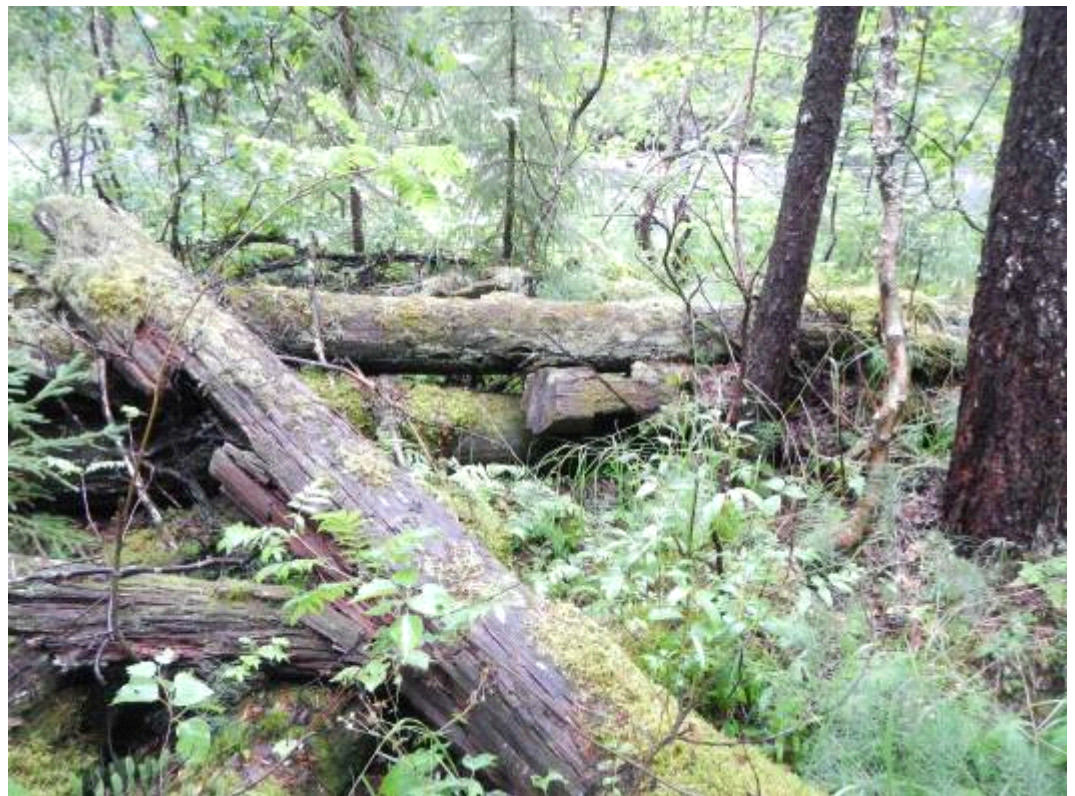
Kasa kosken uittorakenteisiin kuuluneita hirssiä. Poistettu edellisen koskenperkauksen yhteydessä rakenteista ja kasattu rannalle. Hirsissä on jälkiä mm. puuliitoksista.

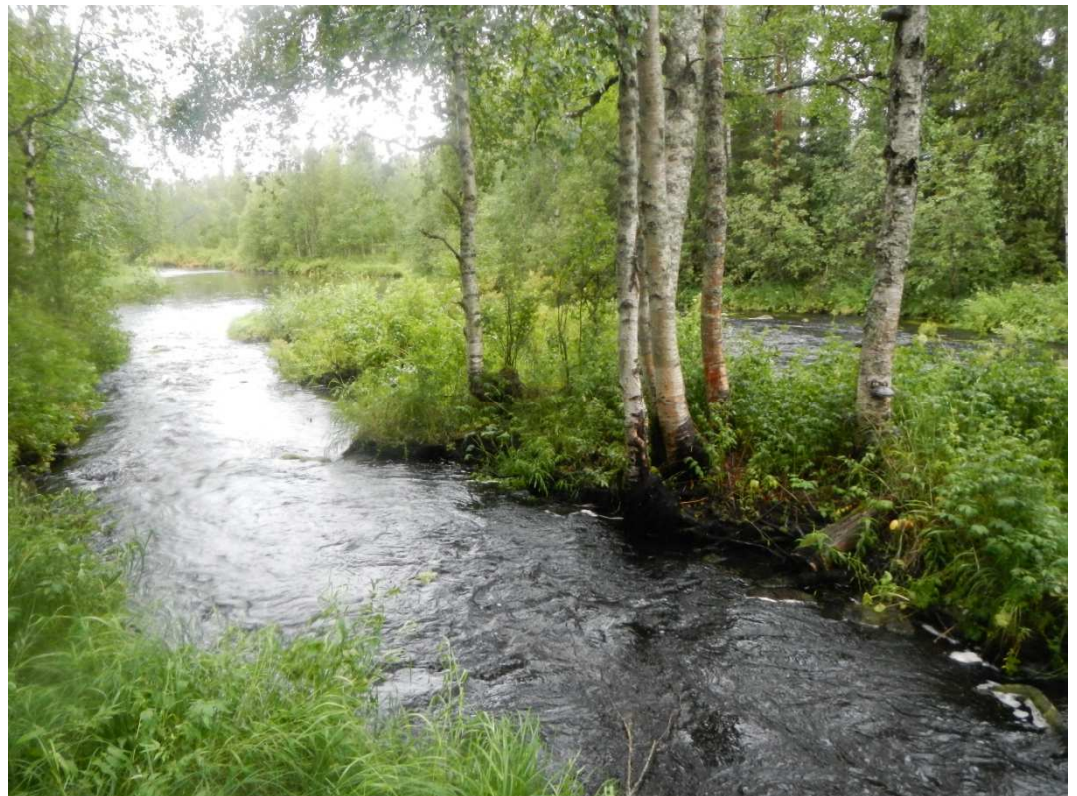
Kosken itärannan tuntumassa sijaitseva noin 30 m pitkä kiviraunio. Mahdollisen suisteen jäännökset tai koskenperkauksessa syntynyttä raivauskivikkoa. Kohde on huonosti tunnistettavissa ulkoisten piirteidensä perusteella.

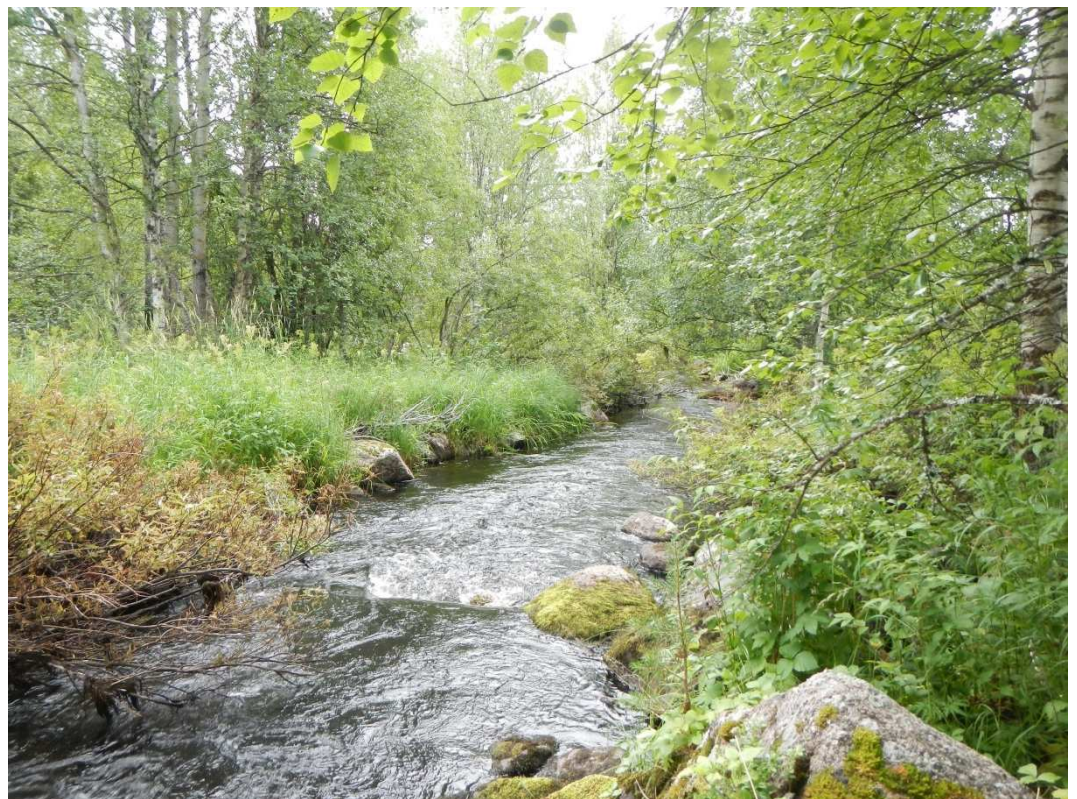
Roitokoski on Konttajärven kylän vanha myllypaikka. Kosken länsirannalla, korkean rantapenkereen päällä ovat Myllyrovan ja Alarovan vanhat tilakeskukset ja pellot. Koskeen ja läheiseen asutukseen liittynyt mylly on kadonnut todennäköisesti joen aikaisempien kunnostustoimien yhteydessä. Nykyisin paikalla on mm. raivauskivikkoa. Kohde on todennäköisesti tuhoutunut.

Kuva 4. Mahdollisesti mylly on sijainnut sivu-uomassa kosken länsirannalla.

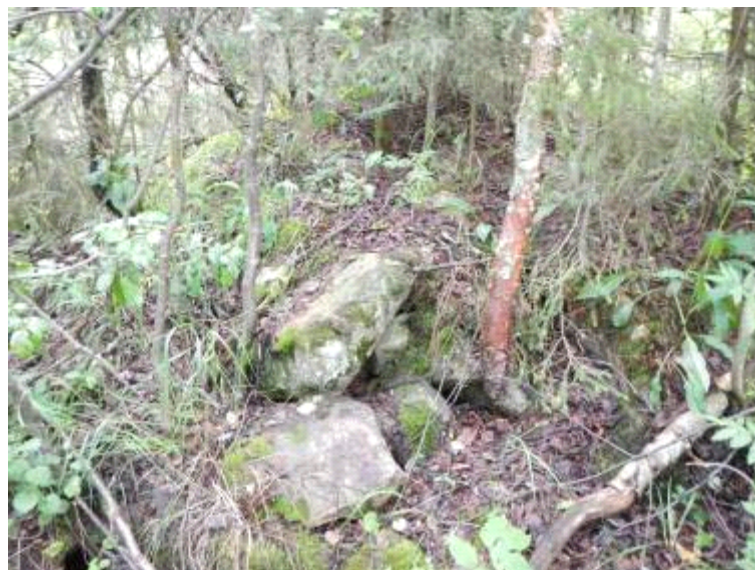
Säästöpadon jäännös kosken itärannalla nykyisen sillan kaakkoispuolella. Rakenne on havaittavissa selkeämmin noin 2 m etäisyydellä nykyisestä koskenrannasta. Rakenteen leveys on noin 6 m ja pituus 10 m. Korkeutta rakenteella on noin 0,5 m. Rakenteen eteläpuolella on noin 10 m matkalla epämääräistä kivikkoa ja hirrenpätkiä, jotka saattavat liittyä aiempiin uittorakennelmiin, mutta eivät enää todennäköisesti ole alkuperäisellä paikallaan.

Lohkotuista luonnonkivistä rakennettu säästöpadon jäännös on säilynyt raivaustöiltä, koska sen päällä on kulkenut entinen Metelivaarantien linjaus. Nykyisin paikalla kasvaa tiheä sekametsä. Uiton piirteet ovat huonosti tunnistettavissa.

Kuva 5. Säästöpadon jäännös Metelivaarantien eteläpuolella.

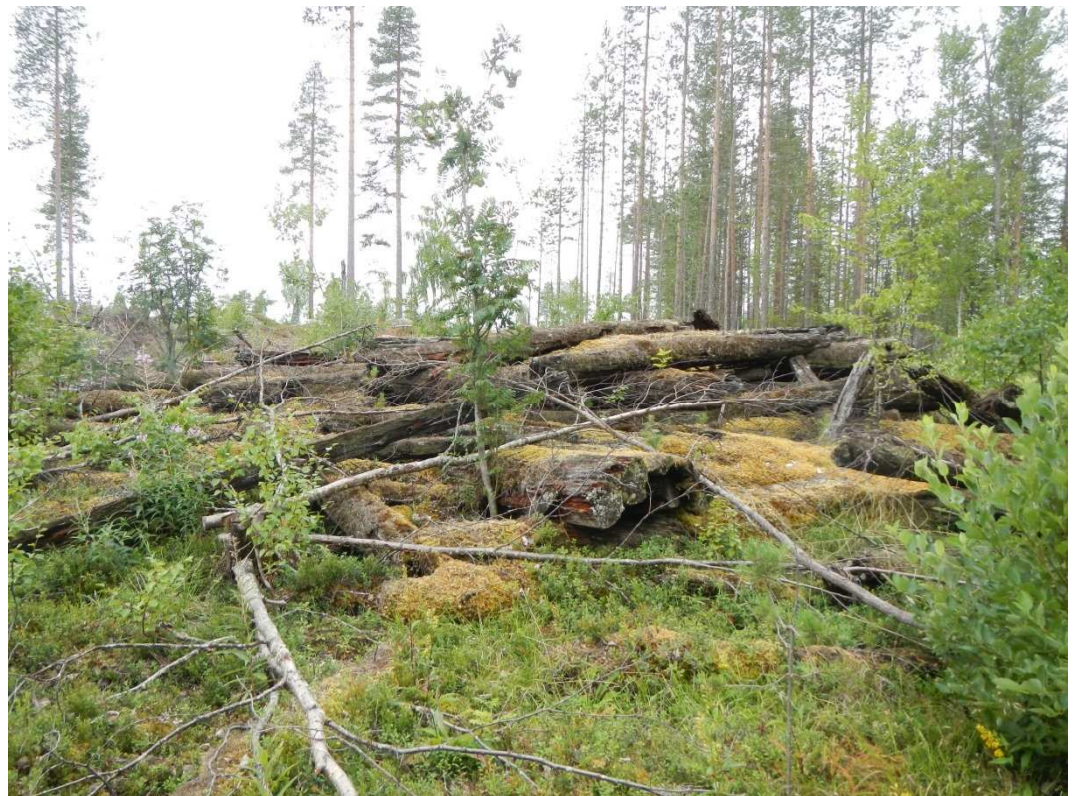
Rantaan laskevan rinteessä on kasa uittorakenteista purettuja hirsistä. Peurakosken rannalla säästöpadon vähäiset jäänteet erottuvat pienenä kivi-penkereenä. Kosken rannoilla on myös koskesta raivattuja kiviä. Uiton piirteet ovat huonosti tunnistettavissa. Kulttuurinen merkitys on vähäinen, sillä paikalla ei ole säilynyt merkittäviä rakenteita.

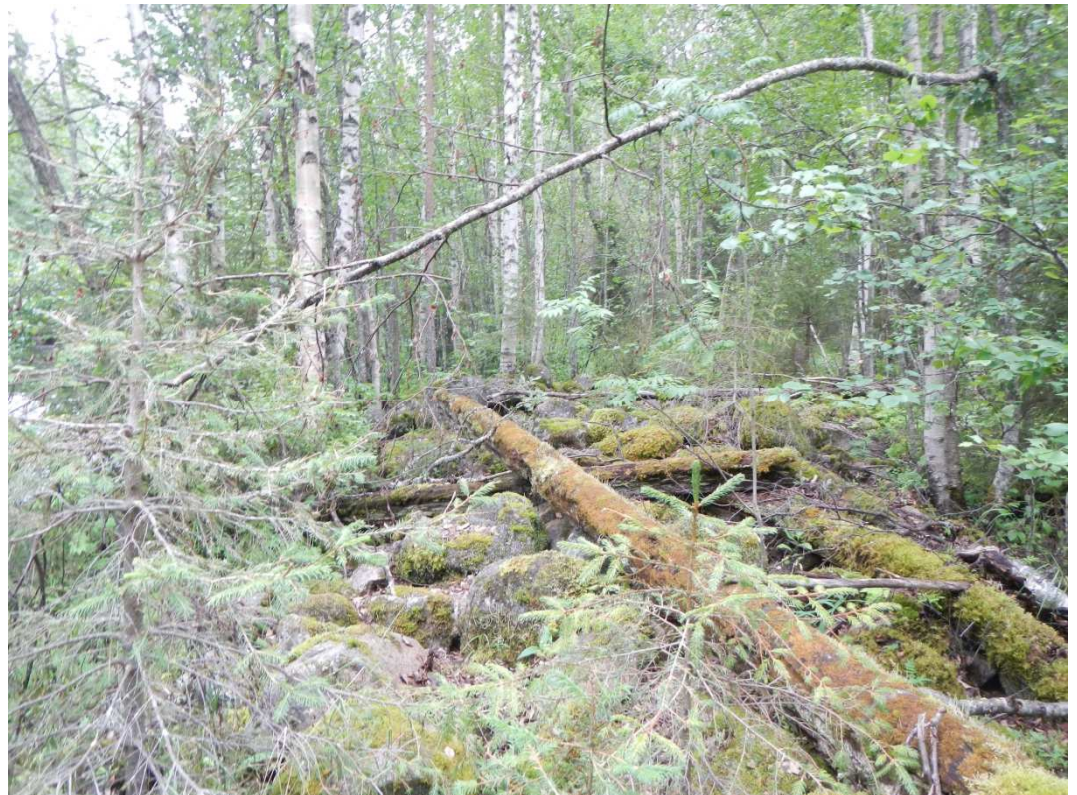
Nuolikosken uitosta on sen rannalla säilynyt kivi- ja hirsikasoja. Koski on ennallistettu, joten rannoilla olevat kivirakenteet ja hirret ovat nykyisillä paikoillaan raivaukseen ja ohjeseinien purun jäljiltä. Rannat ovat rehevät, kasvaen pääosin lehtipuuta.

Kartta 8. Hirsi- ja kivijäännöksiä nuolikosken rannalla.

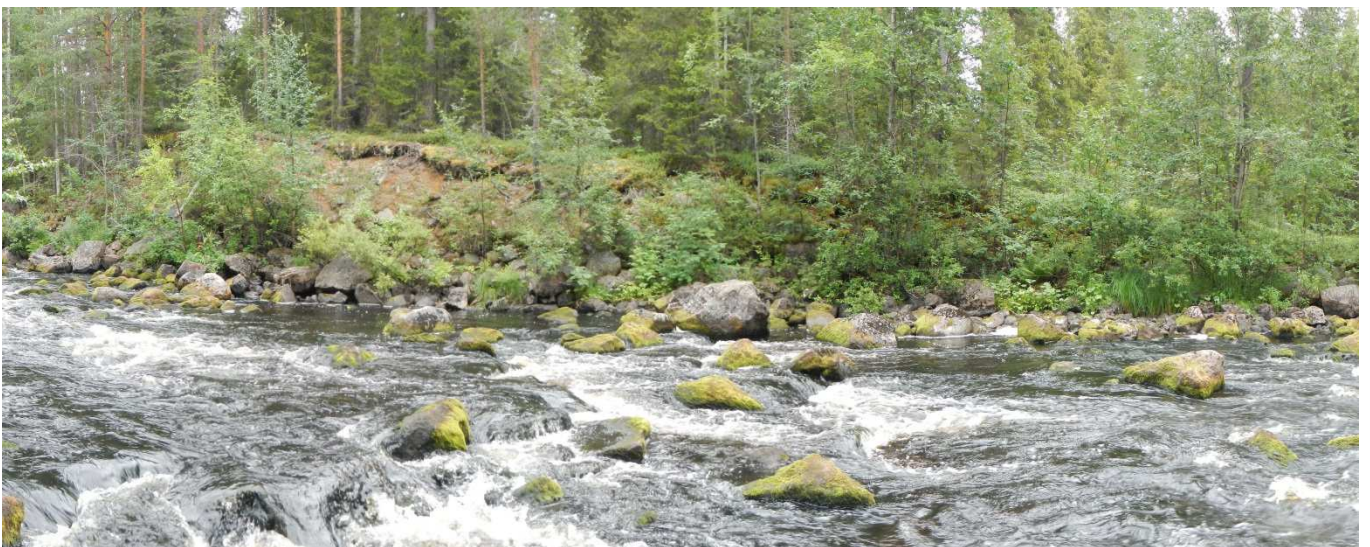
Kuva 9. Kivikautinen asuinpaikka Konttaköngäs 1 kuvattuna länsirannalta 1.8.2014.

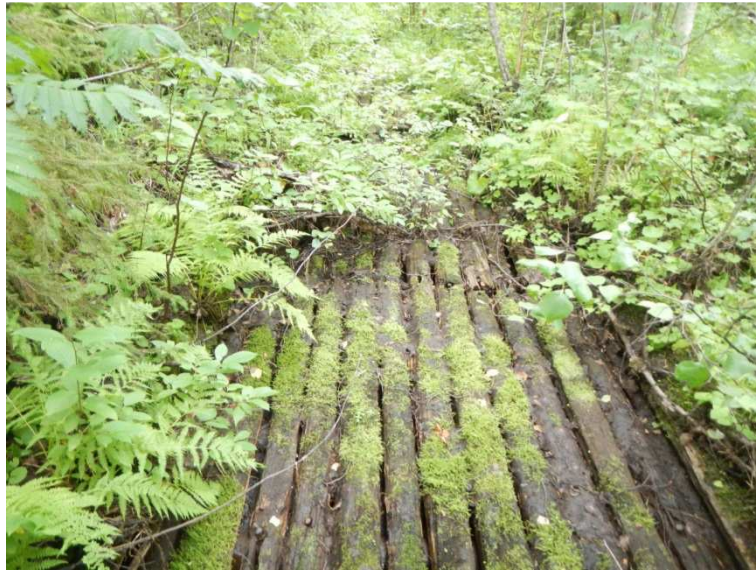
Kuva 10. Puurakennetta uittoruuhun pohjalla.

Muinaisjäännökseksi ehdotetaan rajattavaksi uittoruuhien ja säästöpadon alue kosken länsipuolella. Koskessa olevat rakenteet on todennäköisesti pitkälti raivattu 1900-luvun jälkipuoliskolla. Konttaköngään uittorakenteet ovat melko hyvin säilyneet ja ne edustavat merkittävää elinkeinoa. Konttajoien uiton merkkien yleisen häviämisen vuoksi, uittoruuhien ja säästöpadon jäänteitä voidaan pitää merkittävinä.

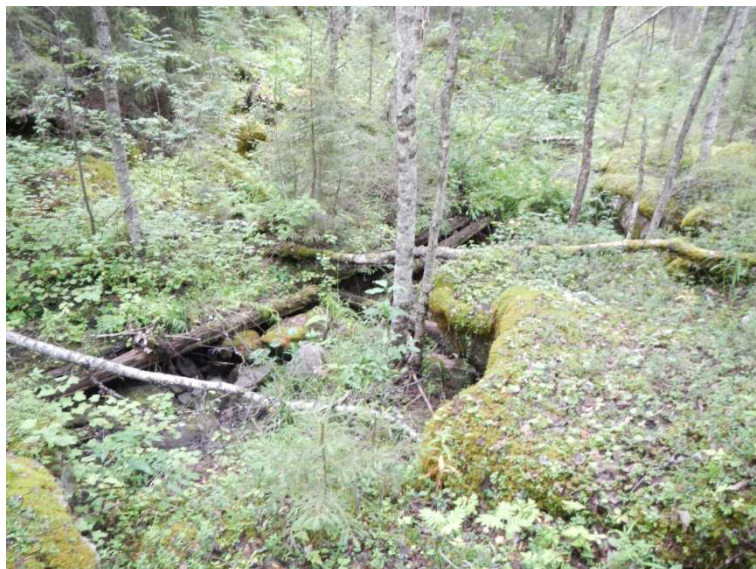
Kuva 11. Uittoruuhet näkyvät maastossa kaivettuna uomana sekä kivi- ja puurakenteina.

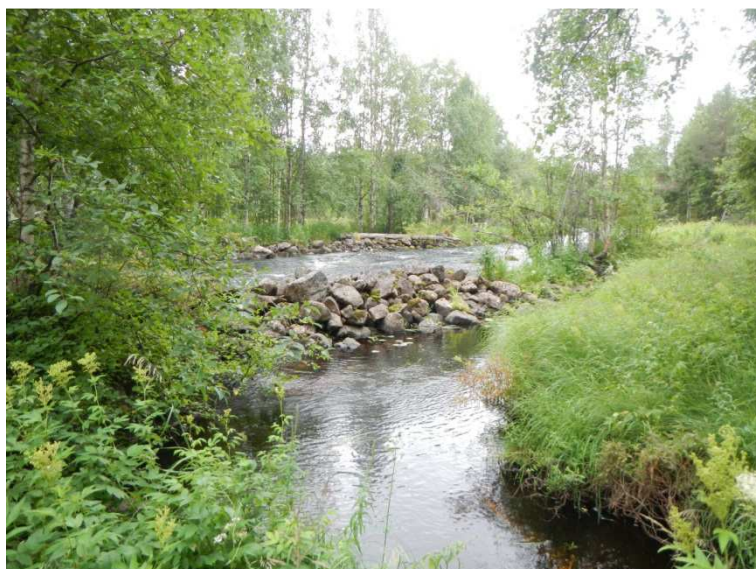
Kuva 12. Uittoruuhun eteläpää on erotettu koskesta kivirakenteella.

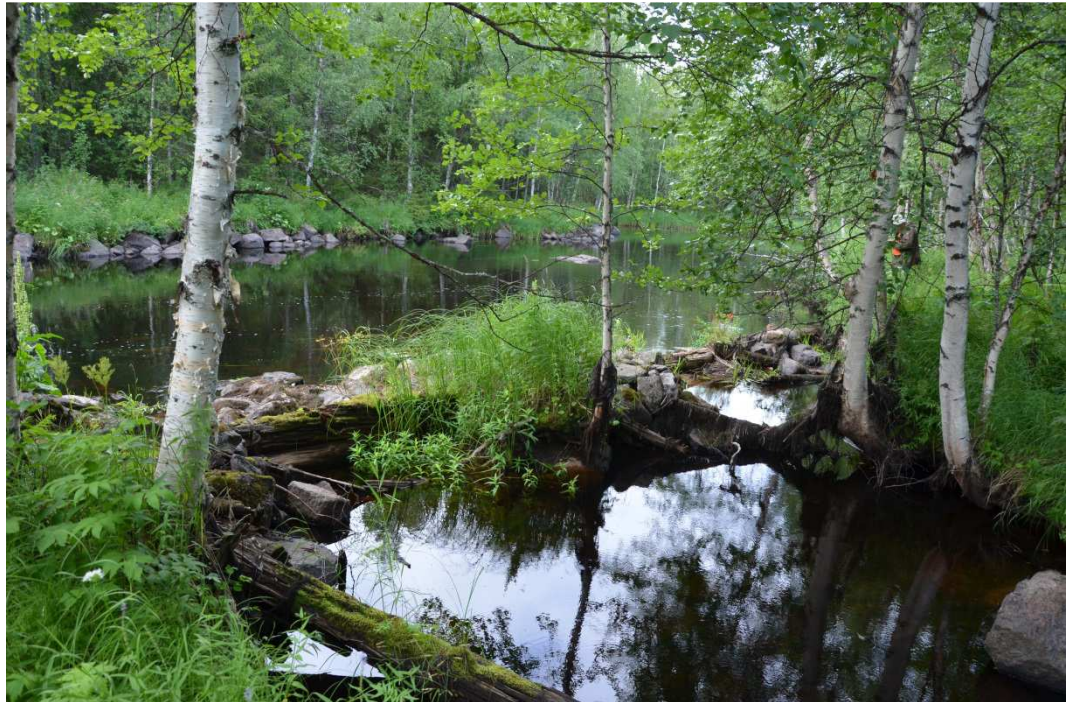
Kuva 14. Uittopato, kuvattu saaresta.

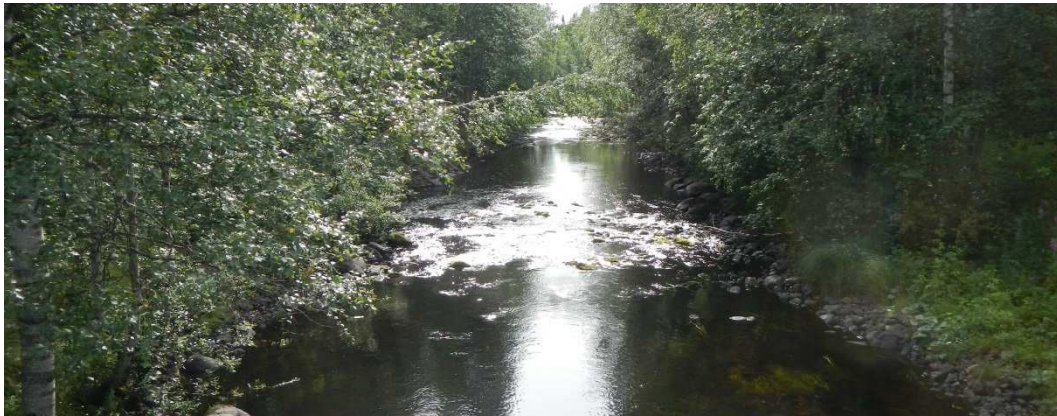
Kuva 16. Suezin kanava, kuvattu kanavan ylittävältä sillalta.

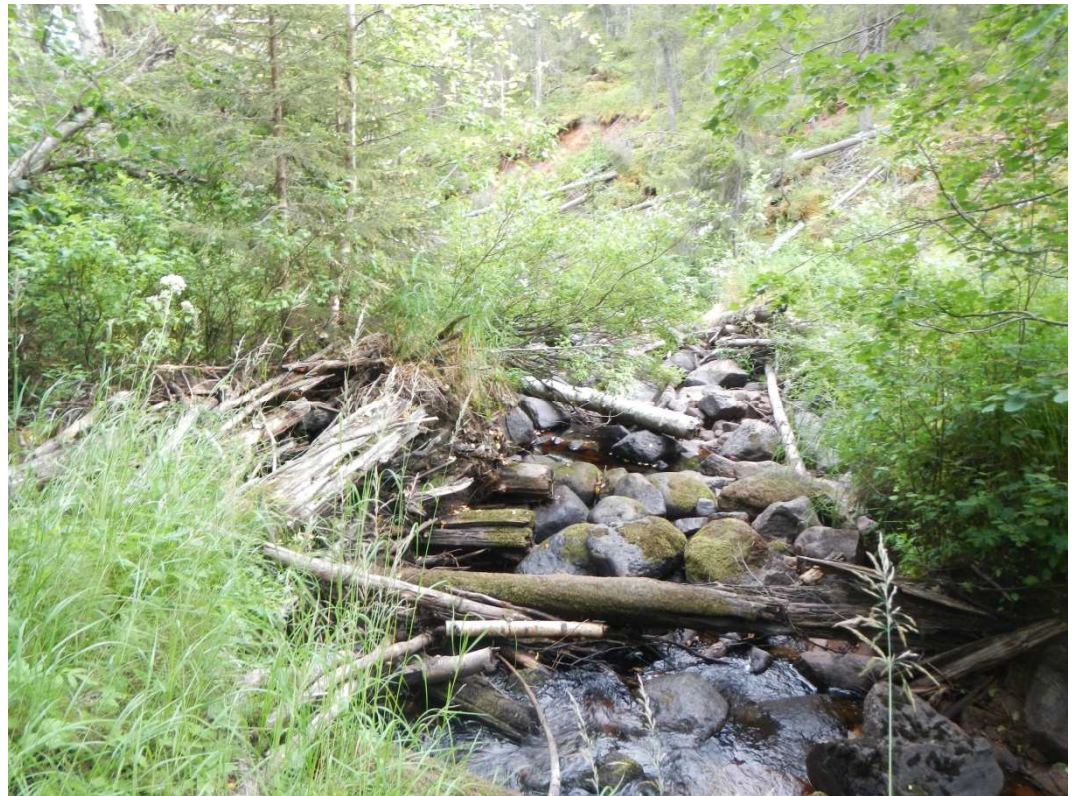
Joen kunnostussuunnitelmassa hevossillaksi kuvattu rakenne, joka ei kuulu uittorakenteisiin. Kyseessä on todennäköisesti kaksi uiton jälkeiseen aikaan kuuluvaa väliaikaista siltaa. Rakenteet muistuttavat lähinnä tukkikasoja, joissa tosin alimmainen tukkikerta on poikittain jokeen.

Niihin ei maastohavaintojen perusteella liity muita rakenteita, kuten tietä.
